**DEKRA Slovensko s.r.o.**  
Panónska cesta 47  
851 04 Bratislava

**ARVAL SLOVAKIA, s.r.o.**  
Pribinova 19  
811 09 Bratislava

## ÚDAJE O PROHLÍDCE

| Model vozidla: | Hyundai i30 (PD)(01.2017 ->) | Provedení: | i30 Kom.1.5TGDi 118 Family |

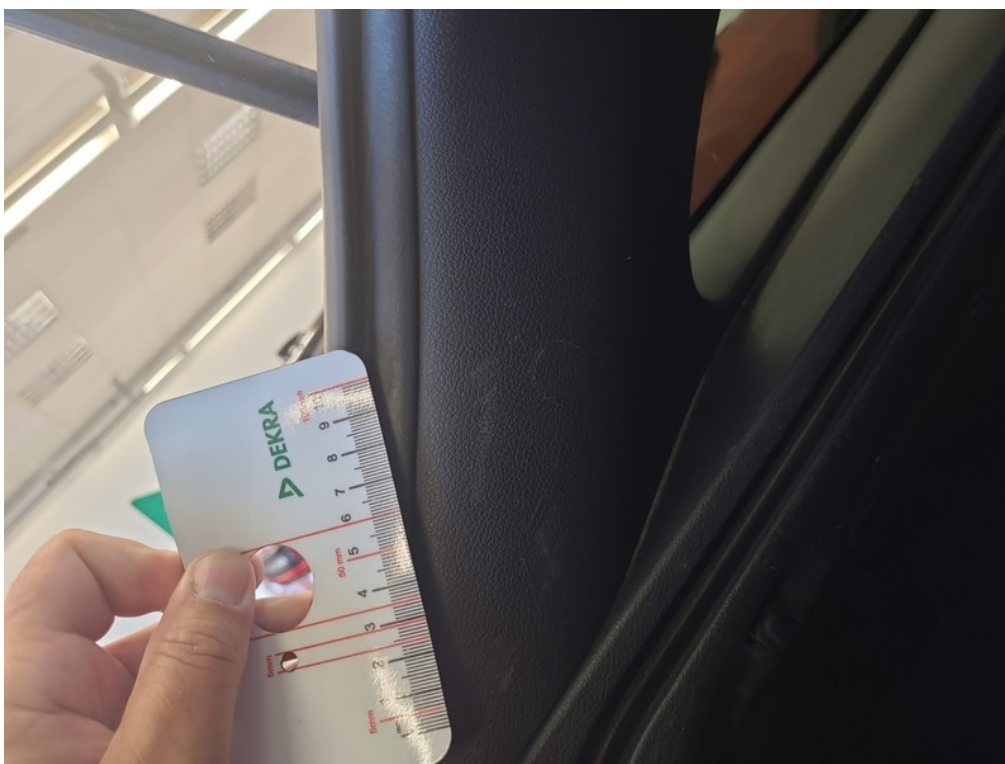
| P.č. | Poškozený díl | Druh poškození |
|---|---|---|
| 16 | Vnitřní kryt levého D-sloupku horní | Škrábance |

**16** **Vnitřní kryt levého D-sloupku horní - Škrábance**  
Umístění: Interiér (vnitřní prostor)

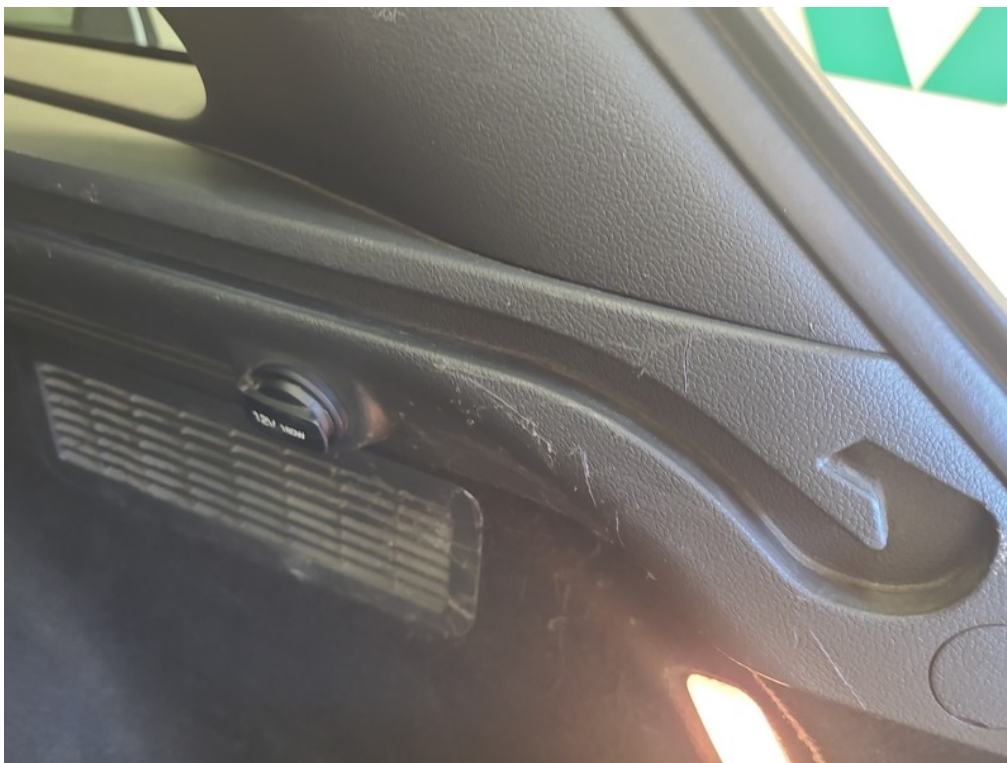
| P.č. | Poškozený díl | Druh poškození |
|---|---|---|
| 17 | Plastový kryt zadní P | Škrábance |

**17** **Plastový kryt zadní P - Škrábance**  
Umístění: Interiér (vnitřní prostor)

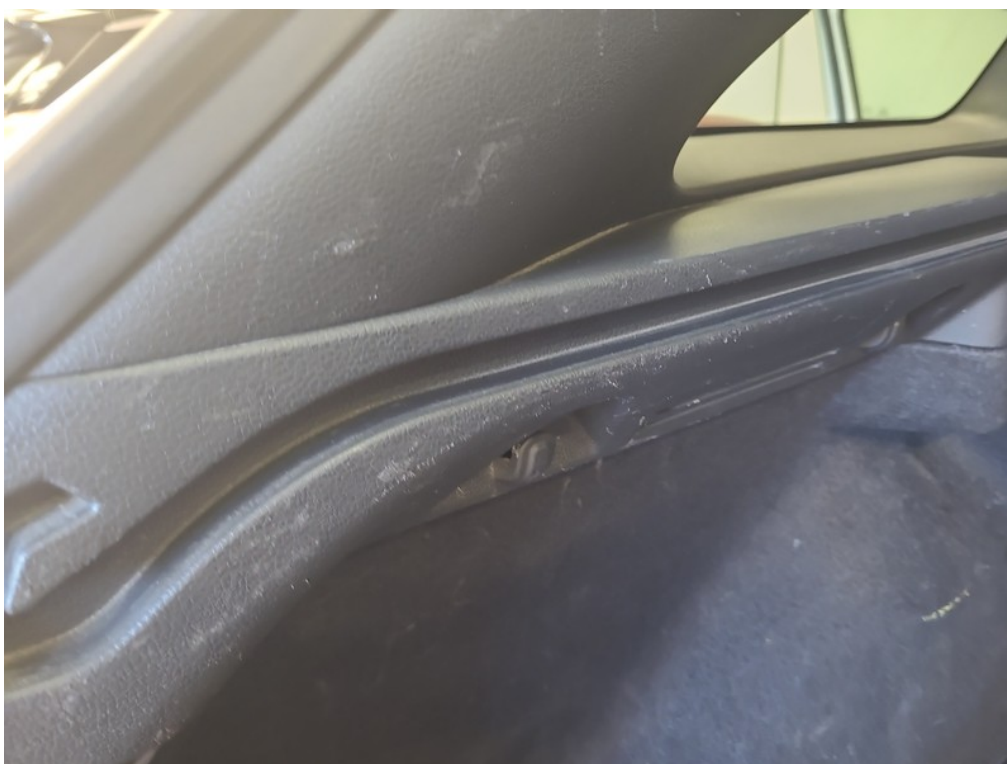
| P.č. | Poškozený díl | Druh poškození |
|---|---|---|
| 18 | Plastový kryt zadní L | Škrábance |

**18** **Plastový kryt zadní L - Škrábance**  
Umístění: Interiér (vnitřní prostor)

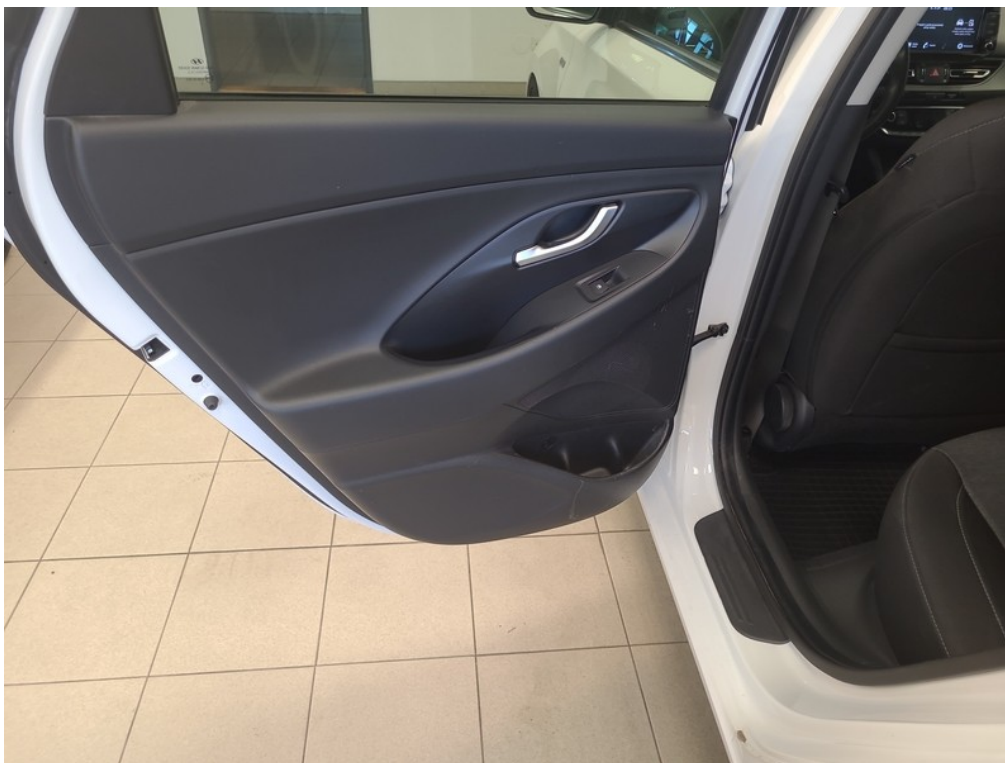
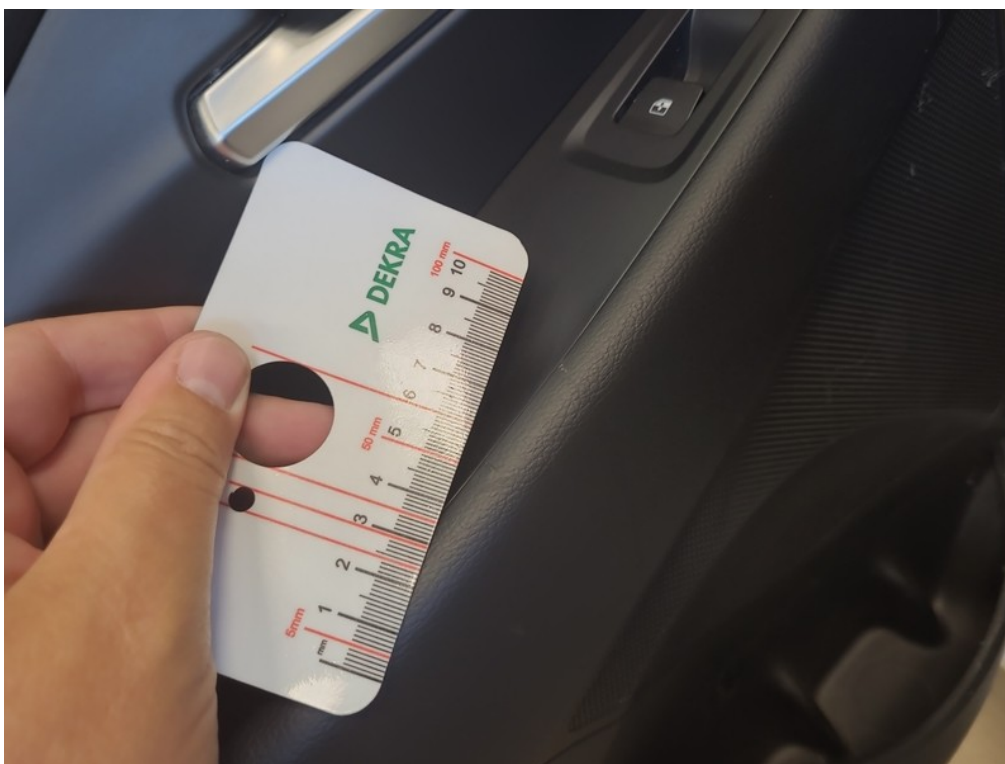
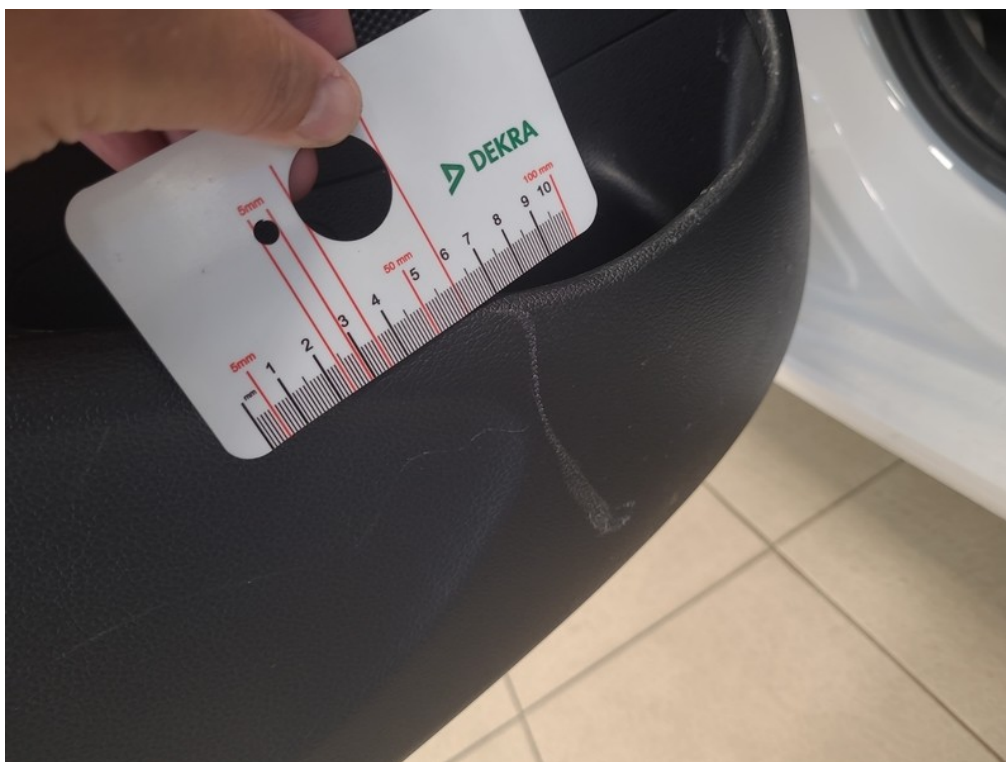
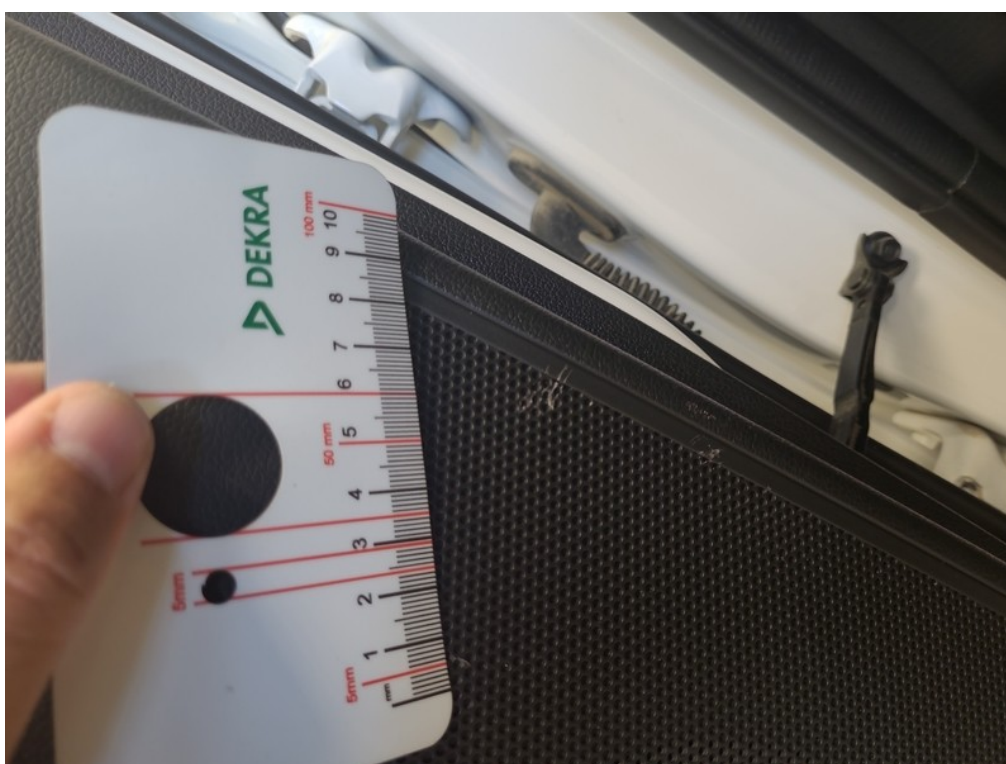
| P.č. | Poškozený díl | Druh poškození |
|---|---|---|
| 19 | Výplň LZ dveří | Škrábance |

**19** Výplň LZ dveří - Škrábance  
Umístění:

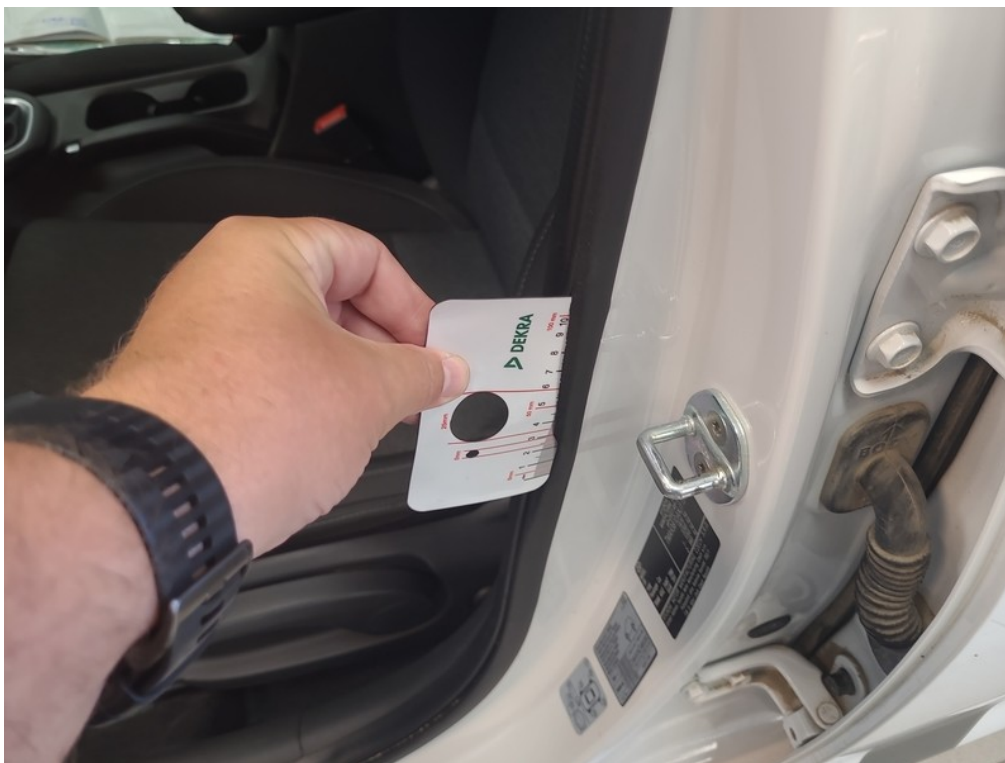
| P.č. | Poškozený díl | Druh poškození |
|---|---|---|
| 20 | Těsnění LP dveří | Střih |

**20** Těsnění LP dveří - Střih  
Umístění:

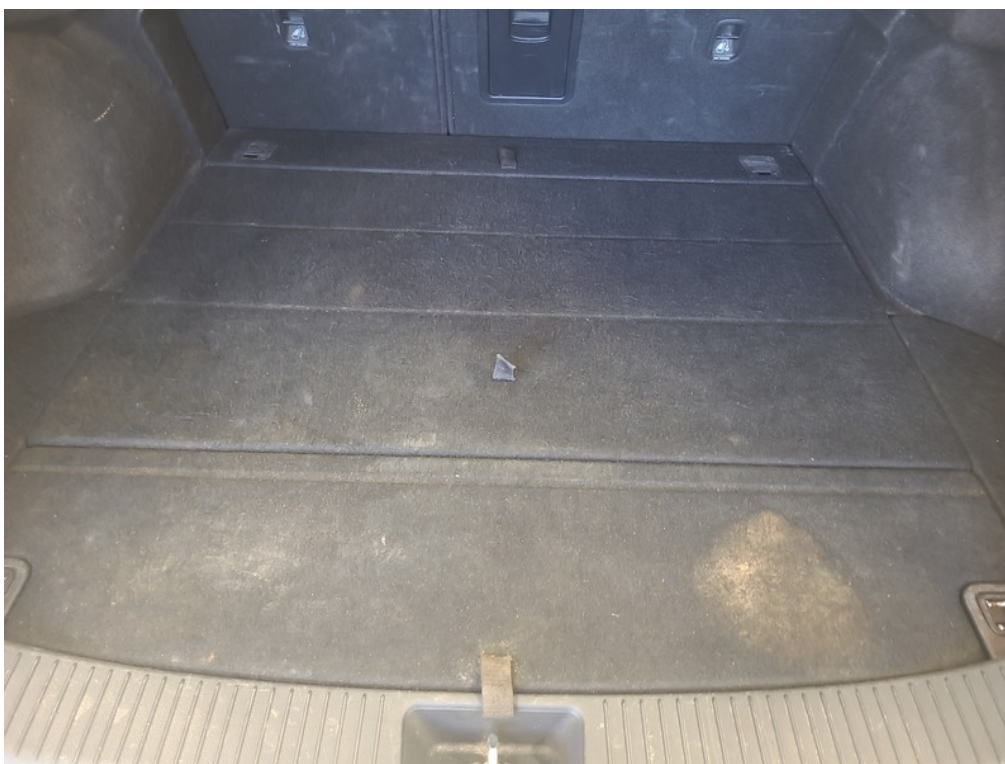
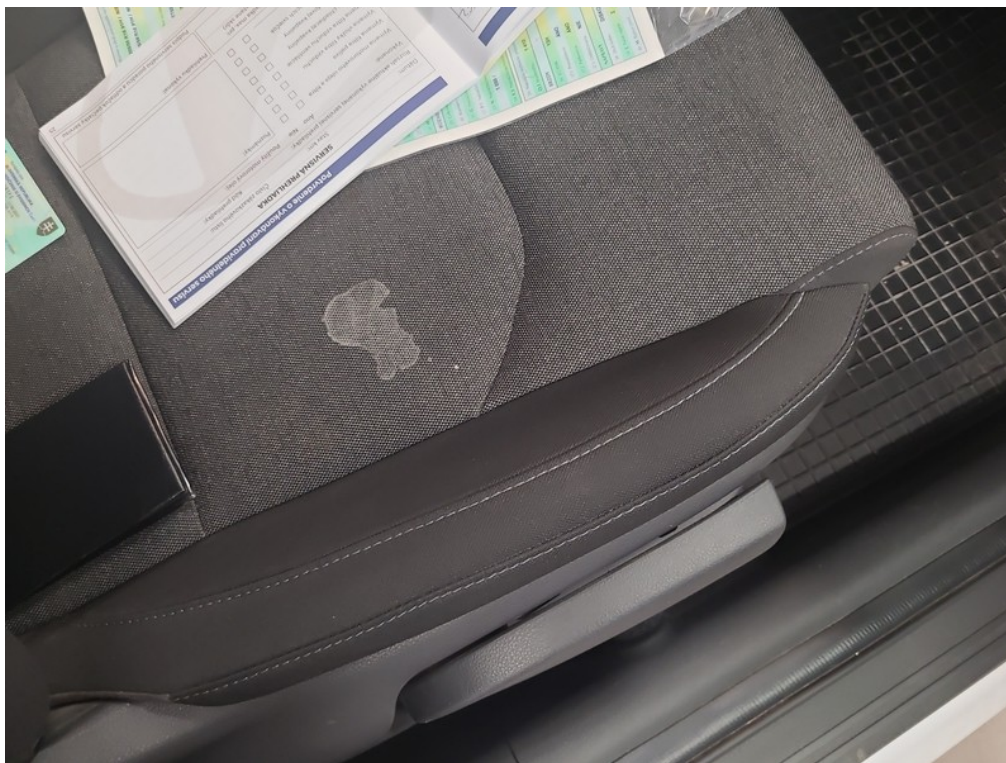
| P.č. | Poškozený díl | Druh poškození |
|---|---|---|
| 21 | Interiér | Znečištěno |

**21** Interiér - Znečištěno  
Umístění:

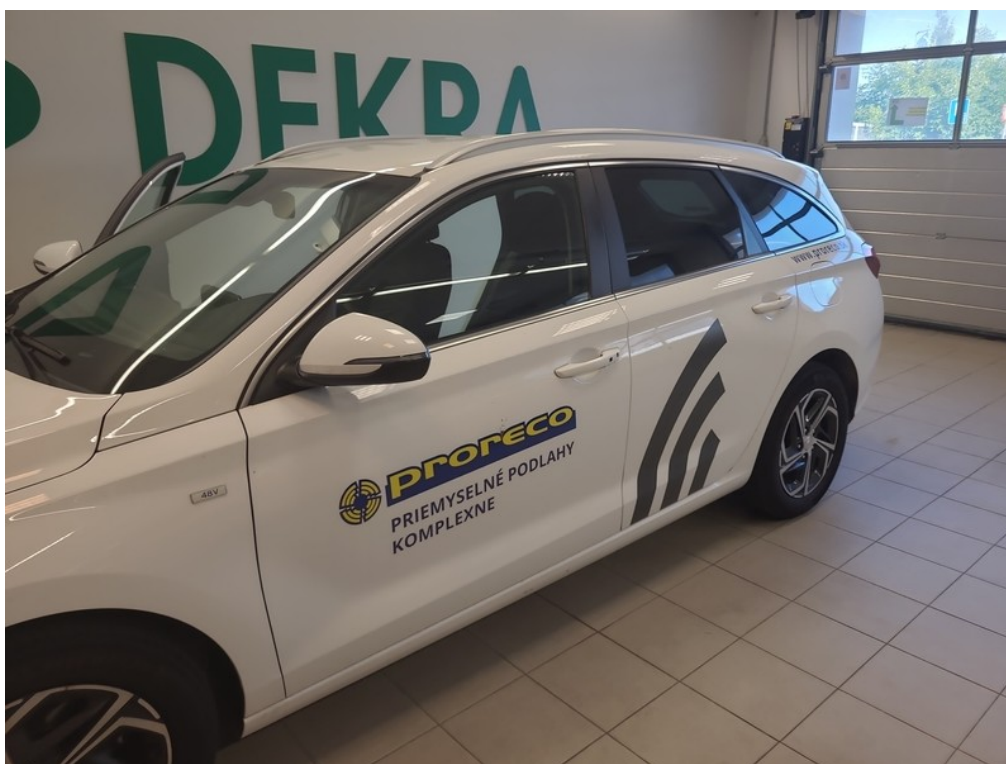
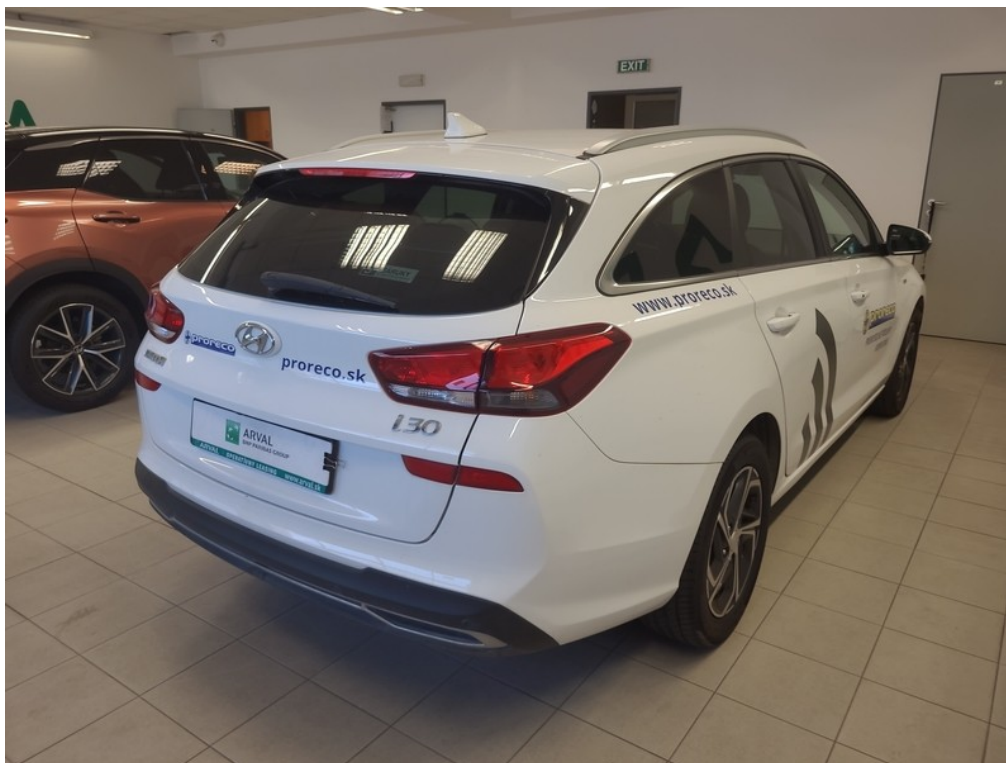
| P.č. | Poškozený díl | Druh poškození |
|---|---|---|
| 22 | Střední plocha karoserie | Polepy |

**Střední plocha karoserie - Polepy**

Poznámka: Reálne náklady na odstránenie reklamných polepov budú vyčíslené spoločnosťou Arval Slovakia
