**DEKRA CZ a.s.**

**ARVAL CZ s.r.o.**

## ÚDAJE O VOZIDLE

| RZ: | 9AH4219 | VIN: | TMAH381DANJ117759 |

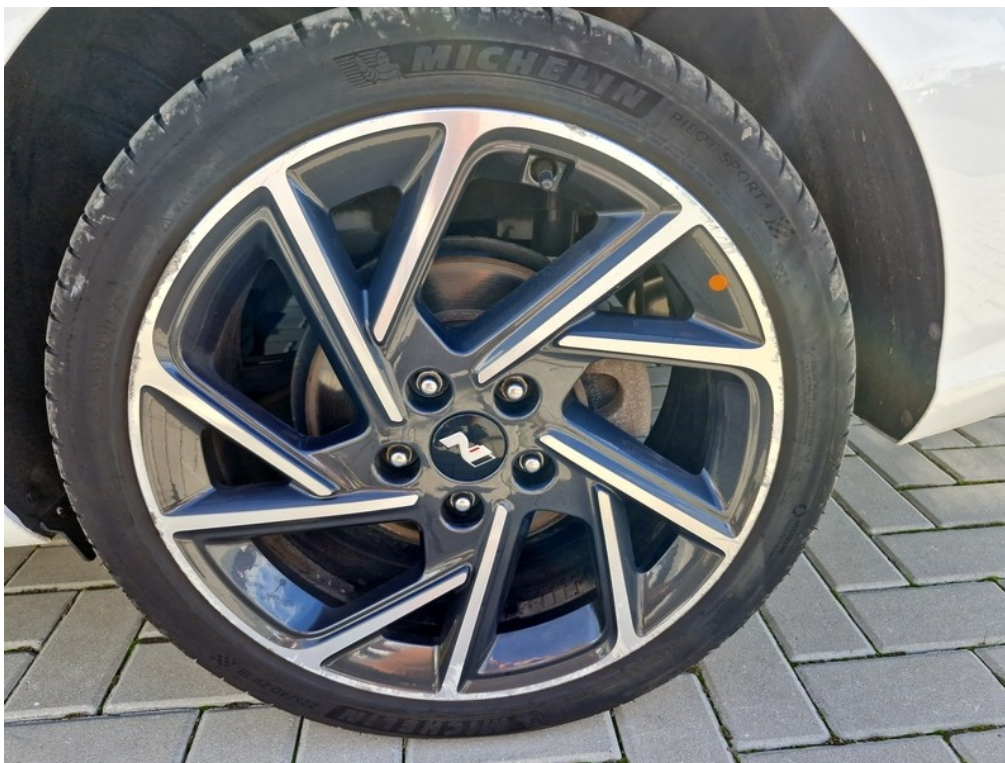
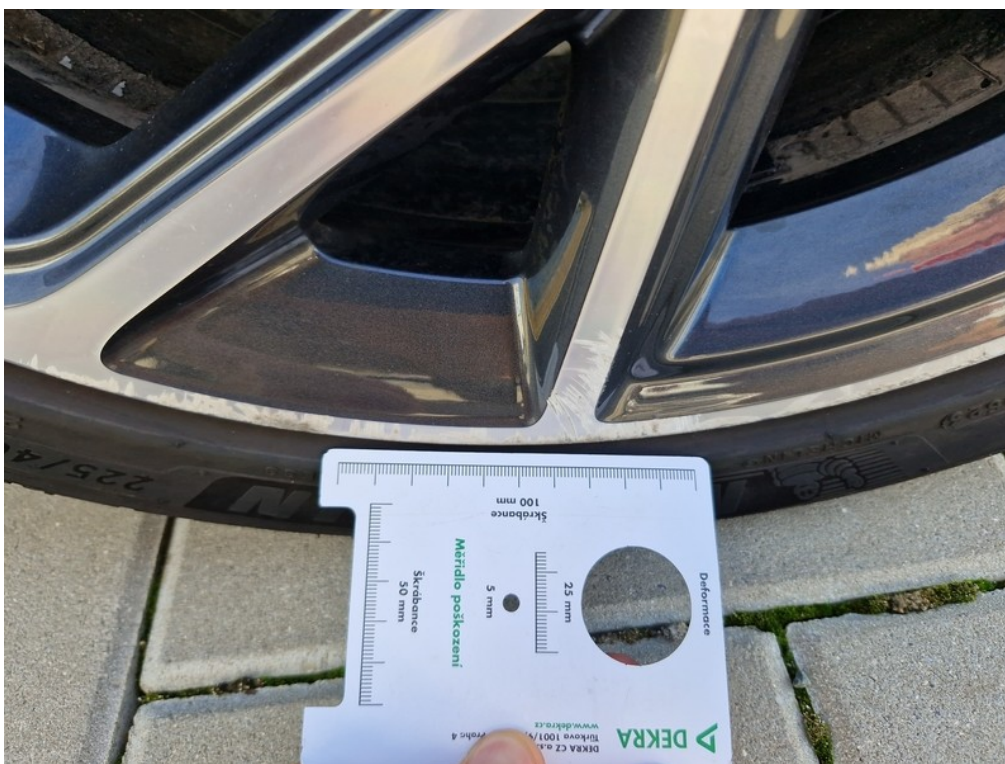
| P.č. | Poškozený díl | Druh poškození |
|---|---|---|
| 1 | Disk LZ kola | Škrábance |

**1 Disk LZ kola - Škrábance**  
Umístění:

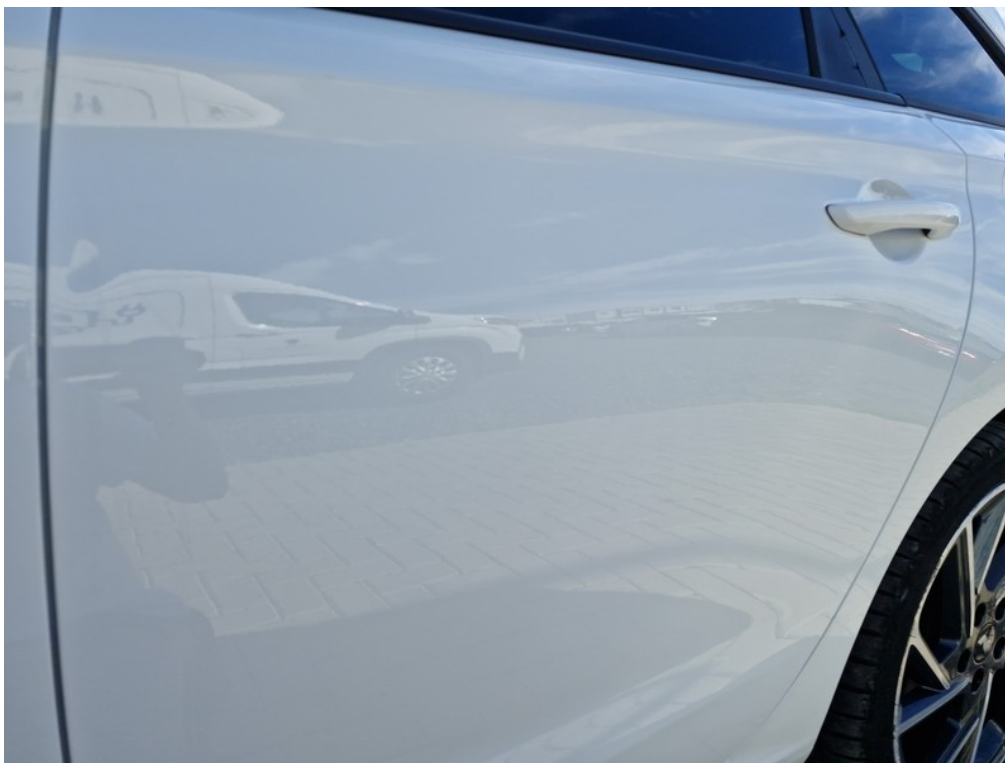
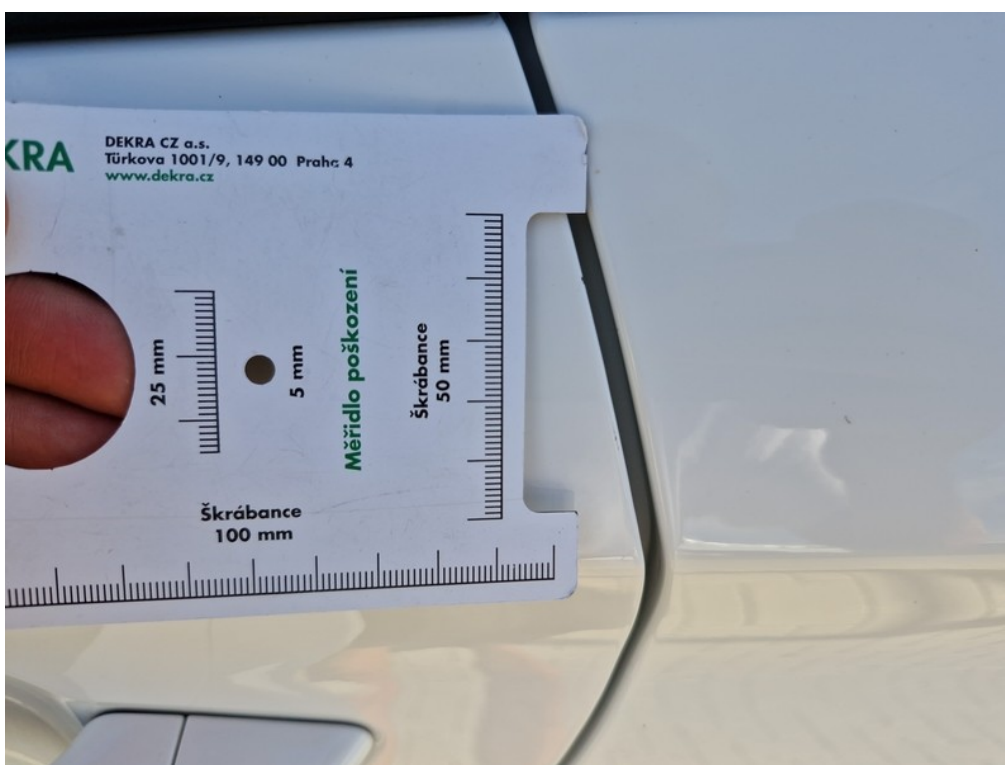
| P.č. | Poškozený díl | Druh poškození |
|---|---|---|
| 2 | Dveře zadní levé | Škrábance |

**2 Dveře zadní levé - Škrábance**  
Umístění:

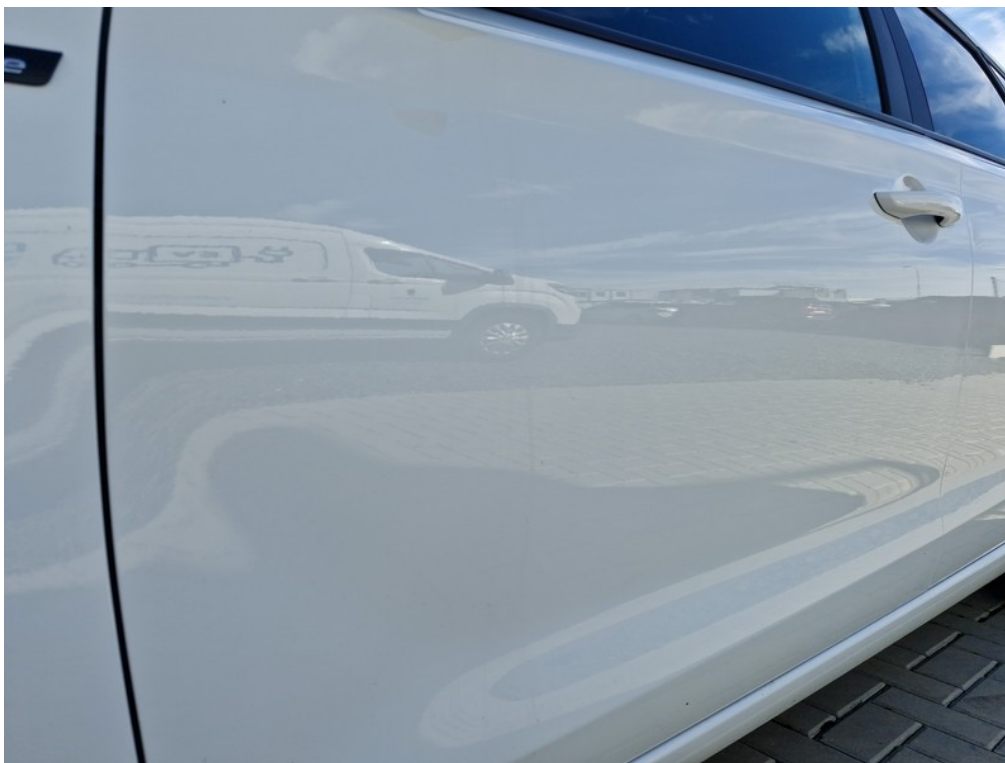
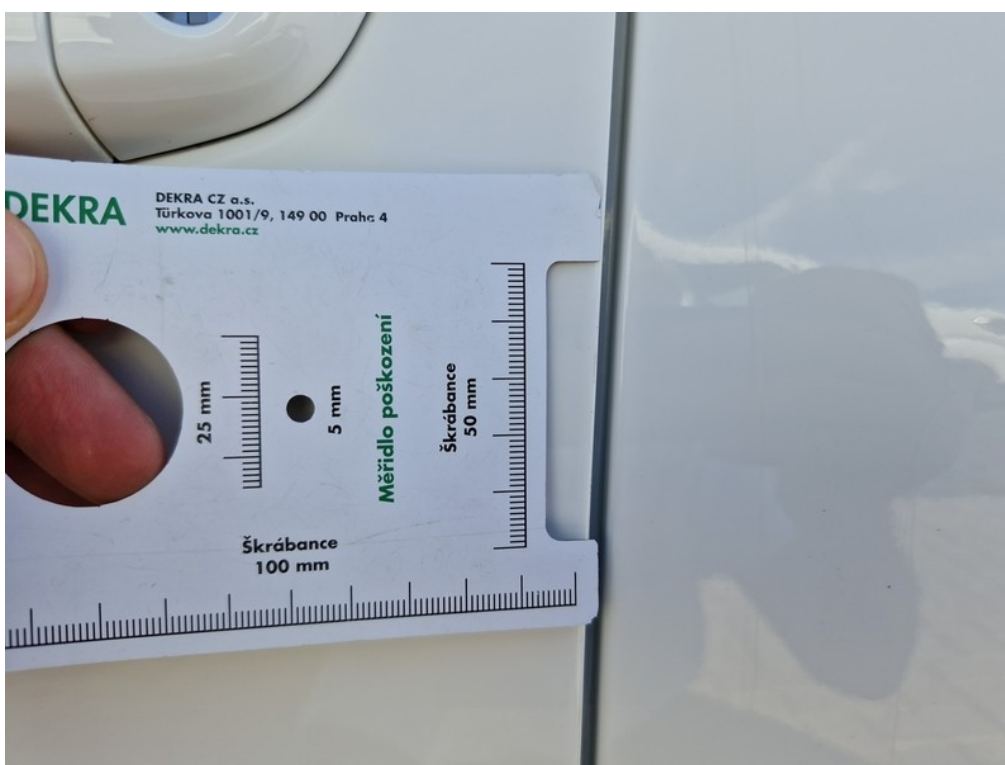
| P.č. | Poškozený díl | Druh poškození |
|---|---|---|
| 3 | Dveře přední levé | Škrábance |

### 3 Dveře přední levé - Škrábance

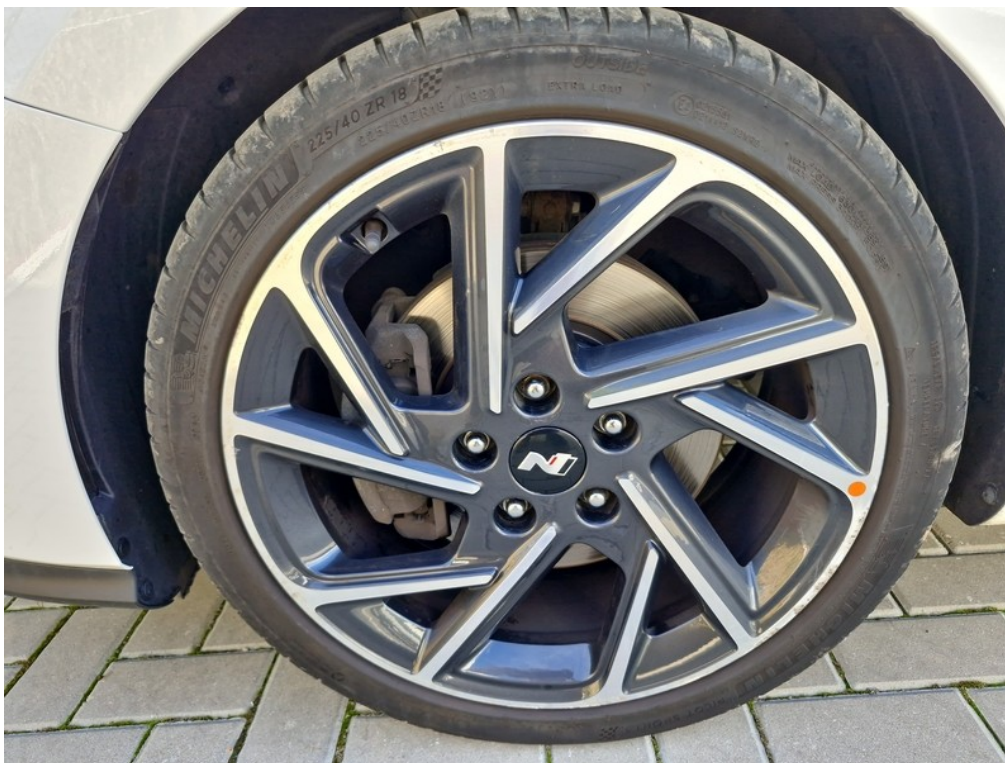
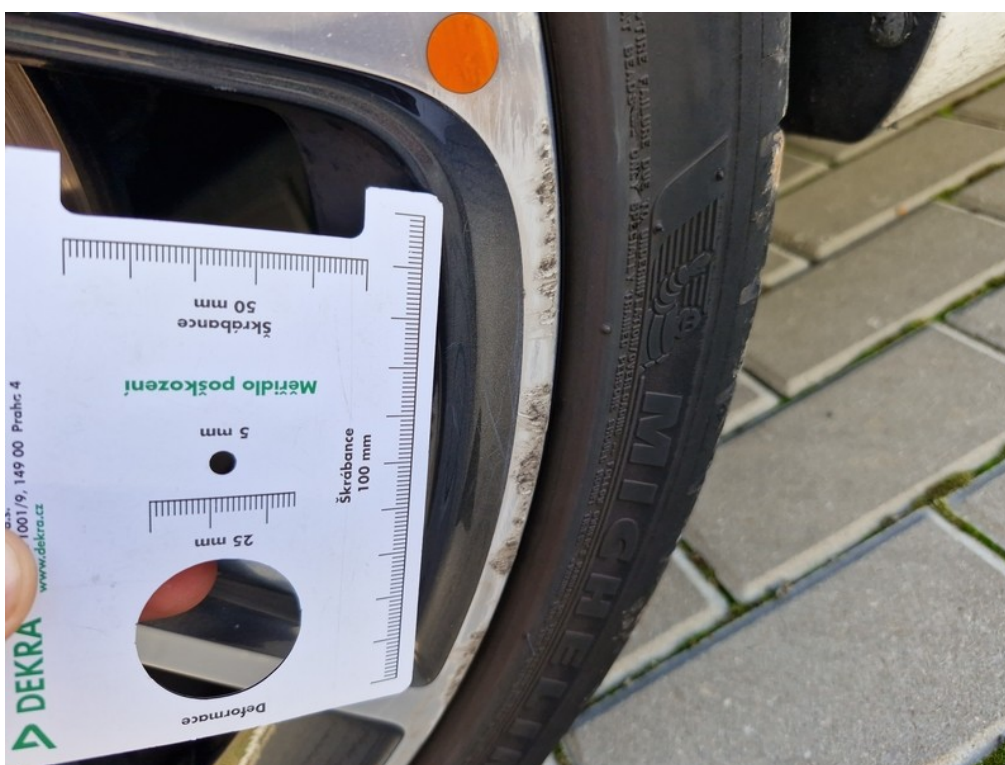
| P.č. | Poškozený díl | Druh poškození |
|---|---|---|
| 4 | Disk LP kola | Škrábance |

**4 Disk LP kola - Škrábance**  
Umístění:

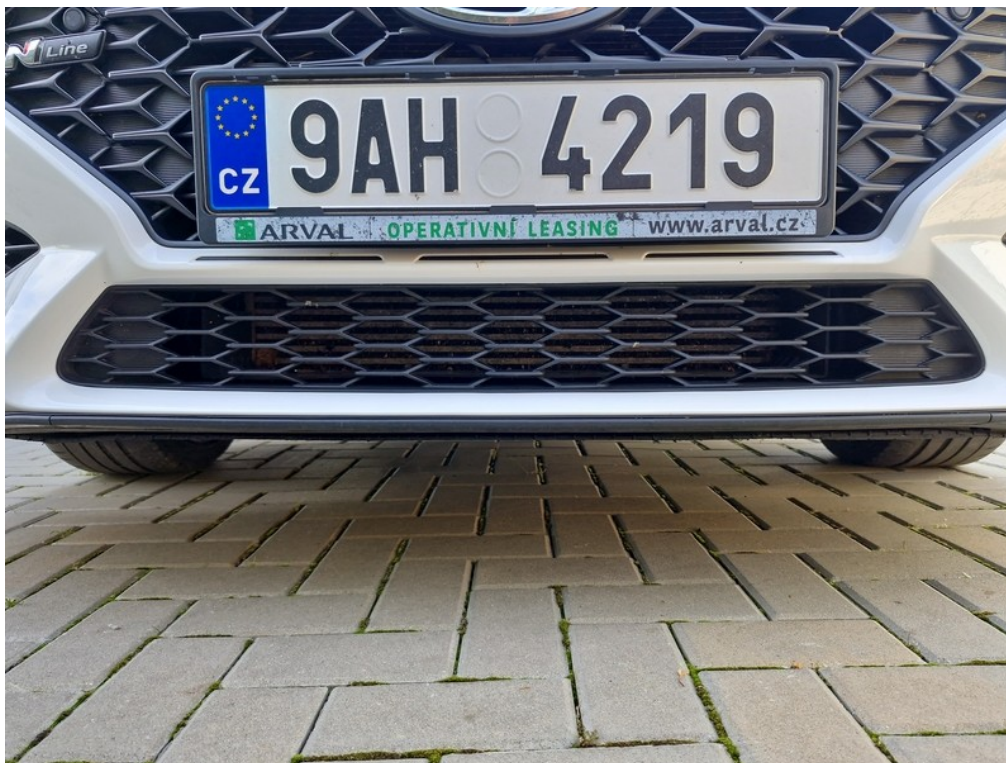
| P.č. | Poškozený díl | Druh poškození |
|---|---|---|
| 5 | Spojler P nárazníku | Škrábance |

### 5 Spojler P nárazníku - Škrábance

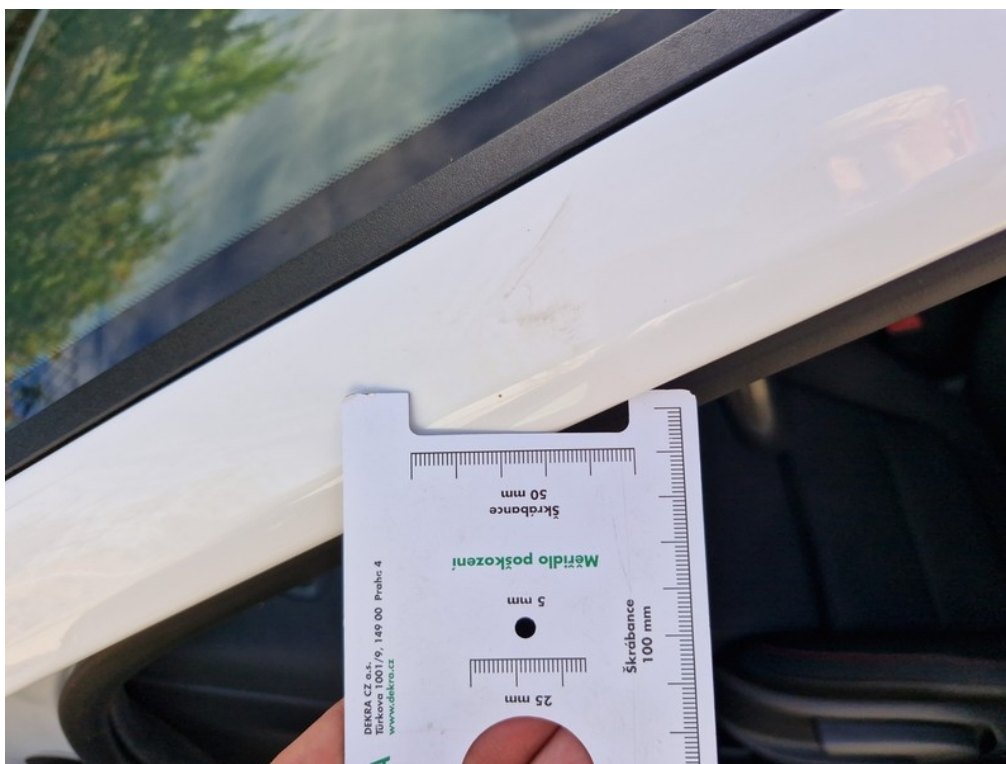
| P.č. | Poškozený díl | Druh poškození |
|---|---|---|
| 6 | A sloupek levý | Škrábance |

### 6 A sloupek levý - Škrábance

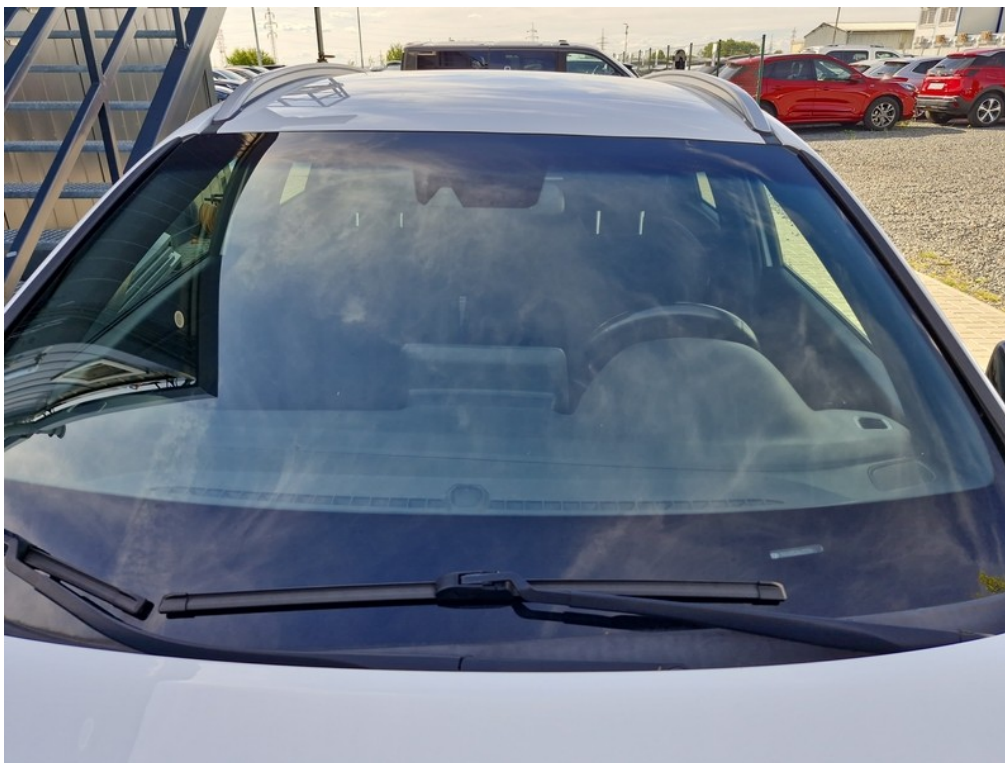
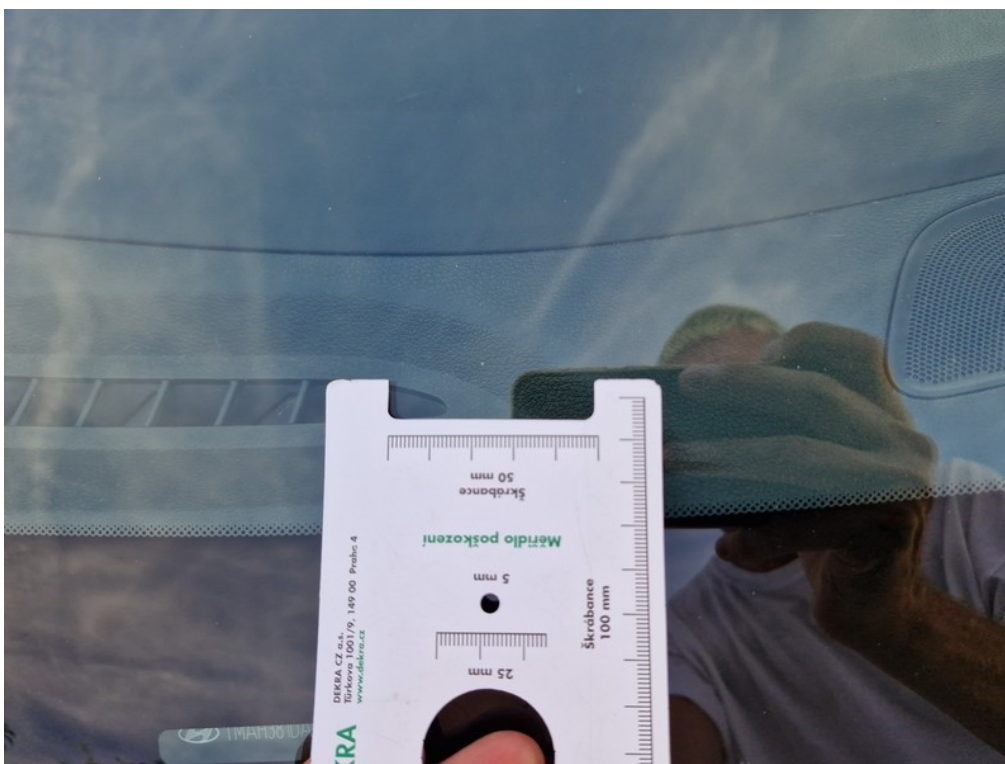
| P.č. | Poškozený díl | Druh poškození |
|---|---|---|
| 7 | Čelní sklo | Poškození od odletujícího kamení |

**7 Čelní sklo - Poškození od odletujícího kamení**  
Umístění: Exteriér (vnější prostor)

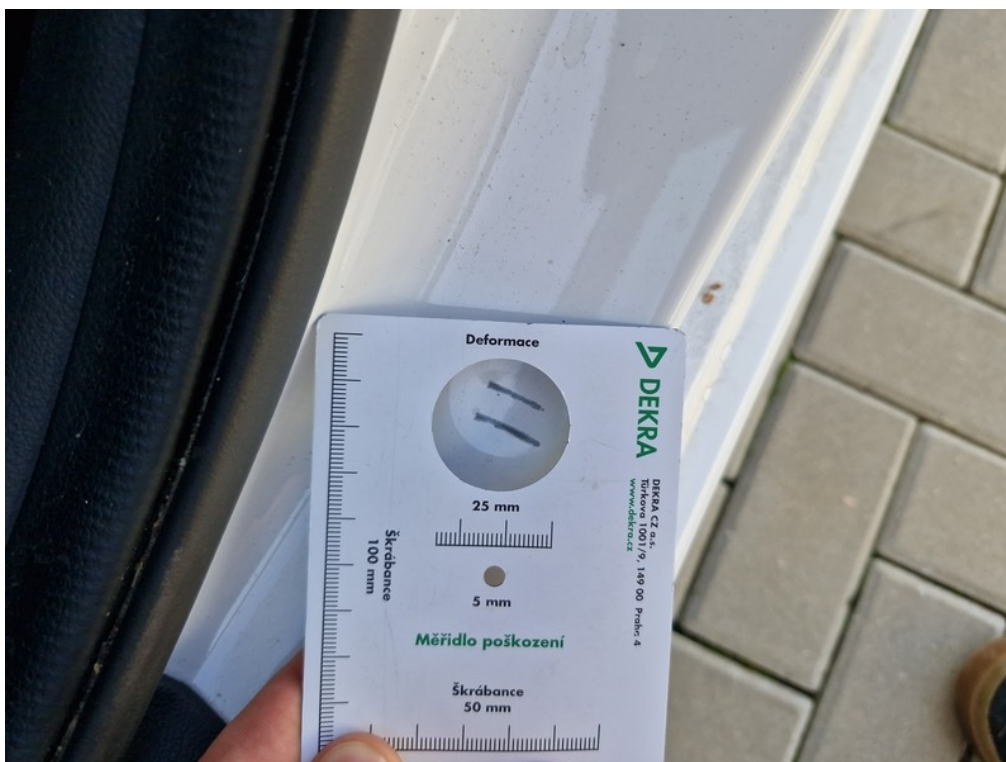
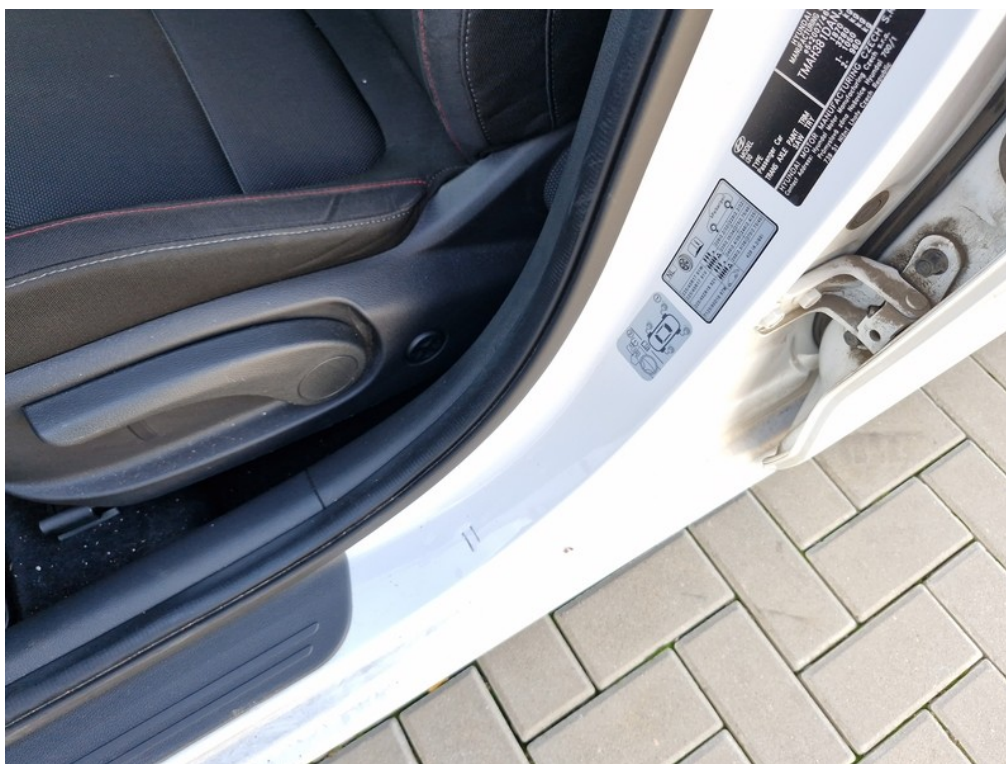
| P.č. | Poškozený díl | Druh poškození |
|---|---|---|
| 8 | B sloupek levý | Jamka |
| | <b>Poznámka:</b> + škrábance | |

**8 B sloupek levý - Jamka**  
Umístění:

Poznámka: + škrábance

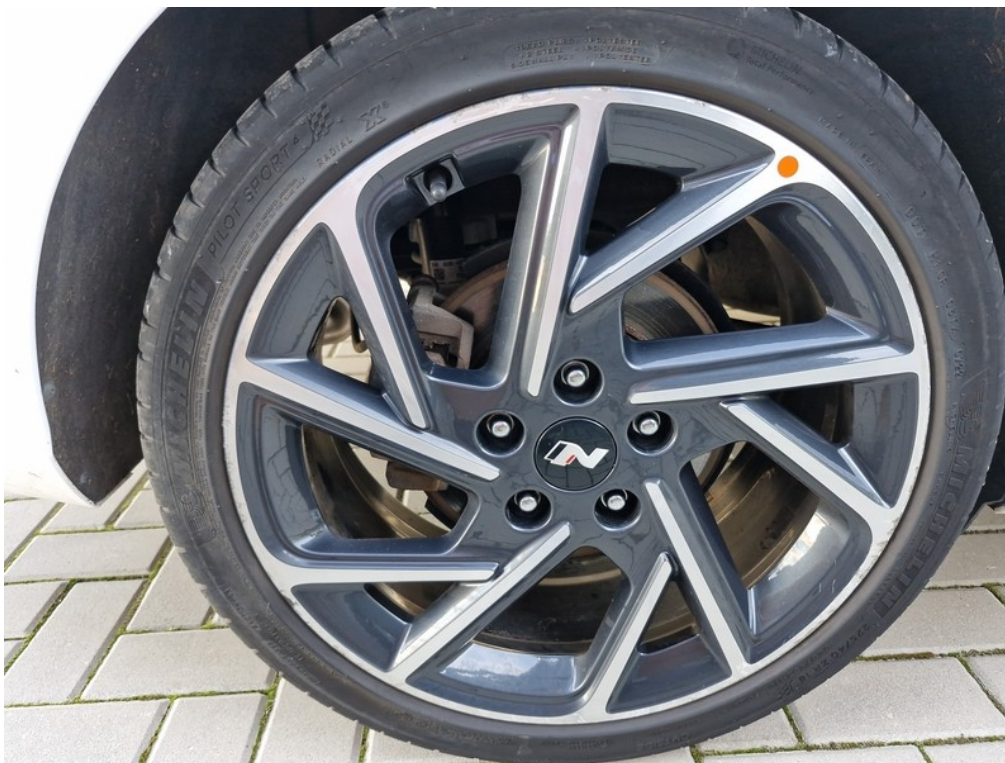
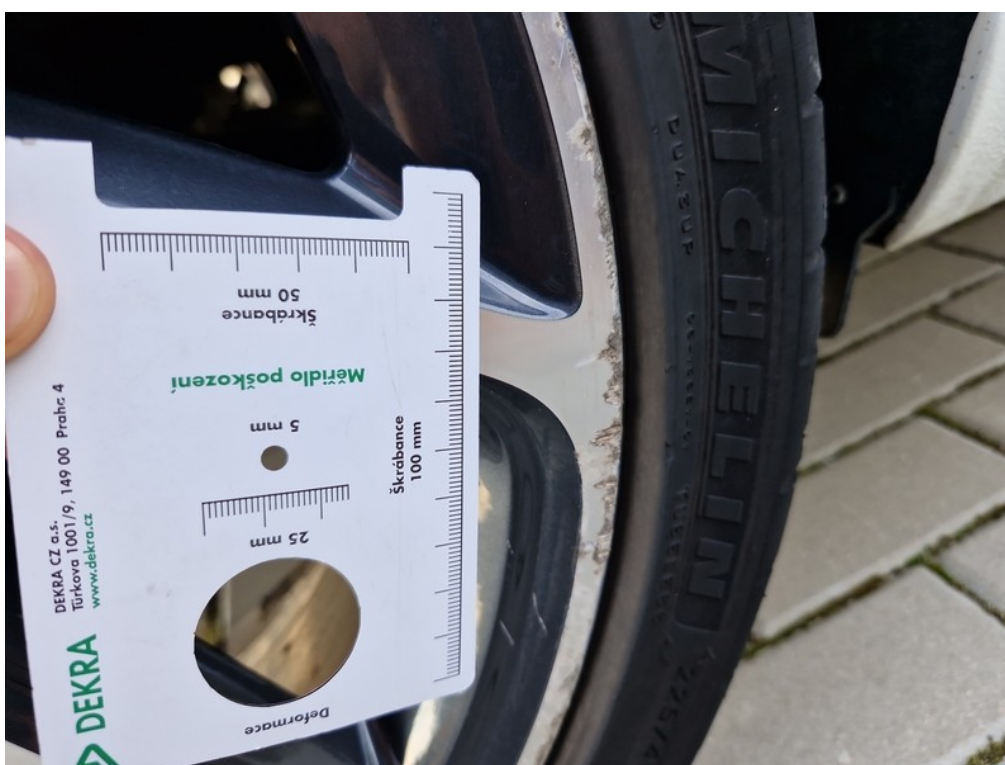
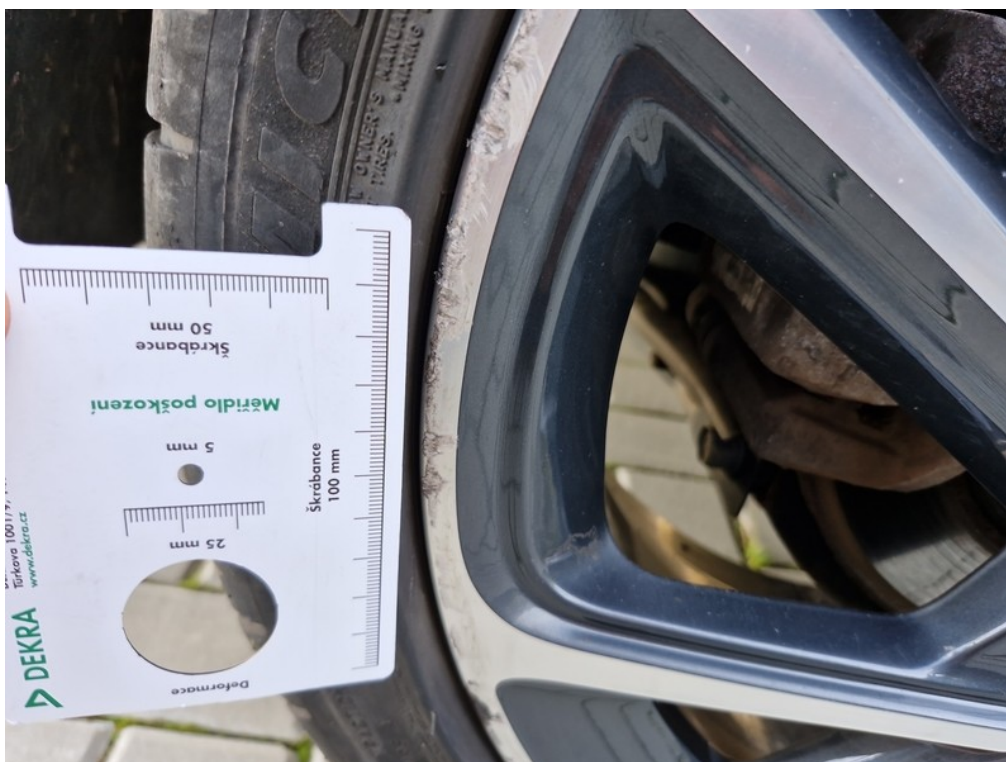
| P.č. | Poškozený díl | Druh poškození |
|---|---|---|
| 9 | Disk PZ kola | Škrábance |

**9 Disk PZ kola - Škrábance**  
Umístění:

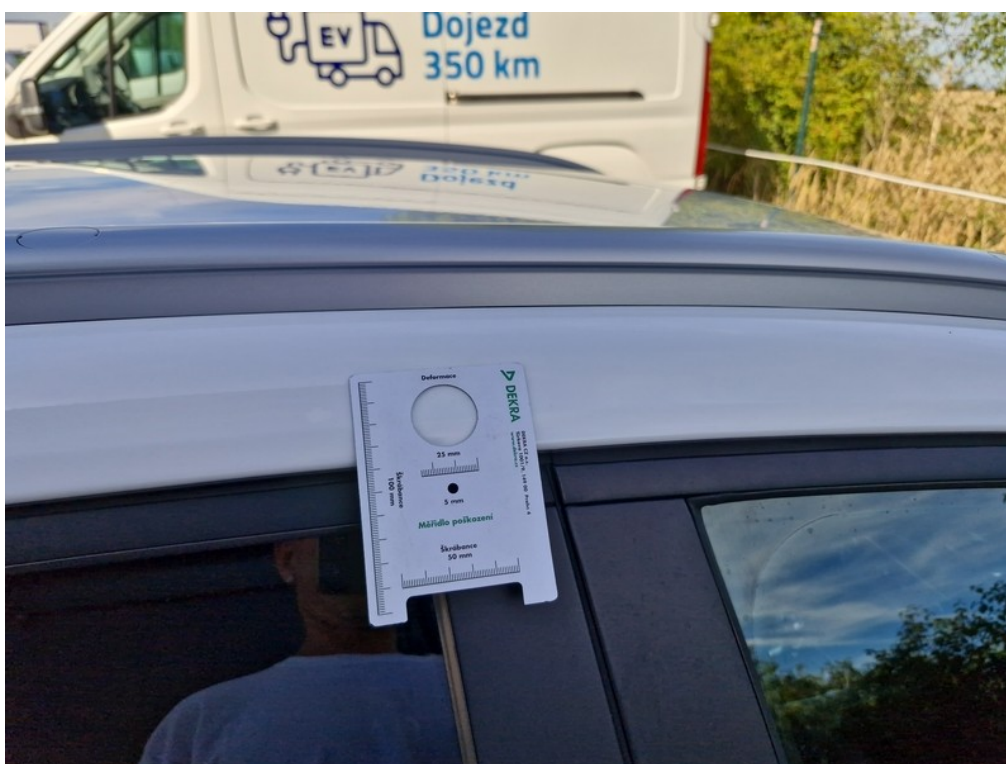
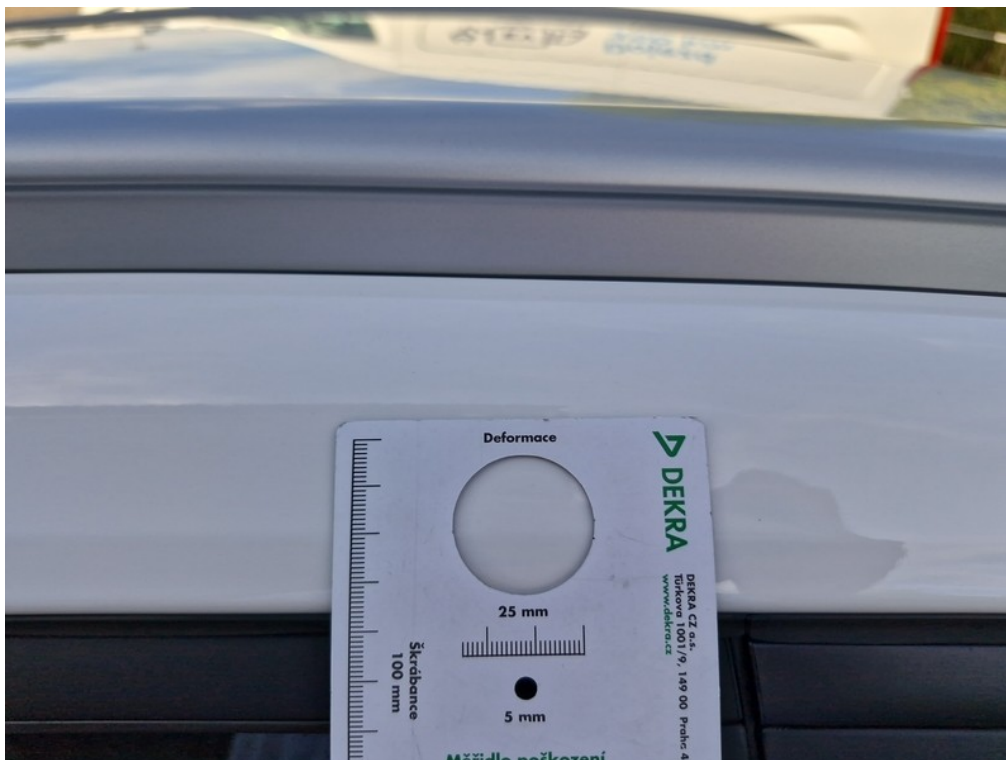
| P.č. | Poškozený díl | Druh poškození |
|---|---|---|
| 10 | Rám dveří pravý | Jamka |

10 **Rám dveří pravý - Jamka**  
Umístění:

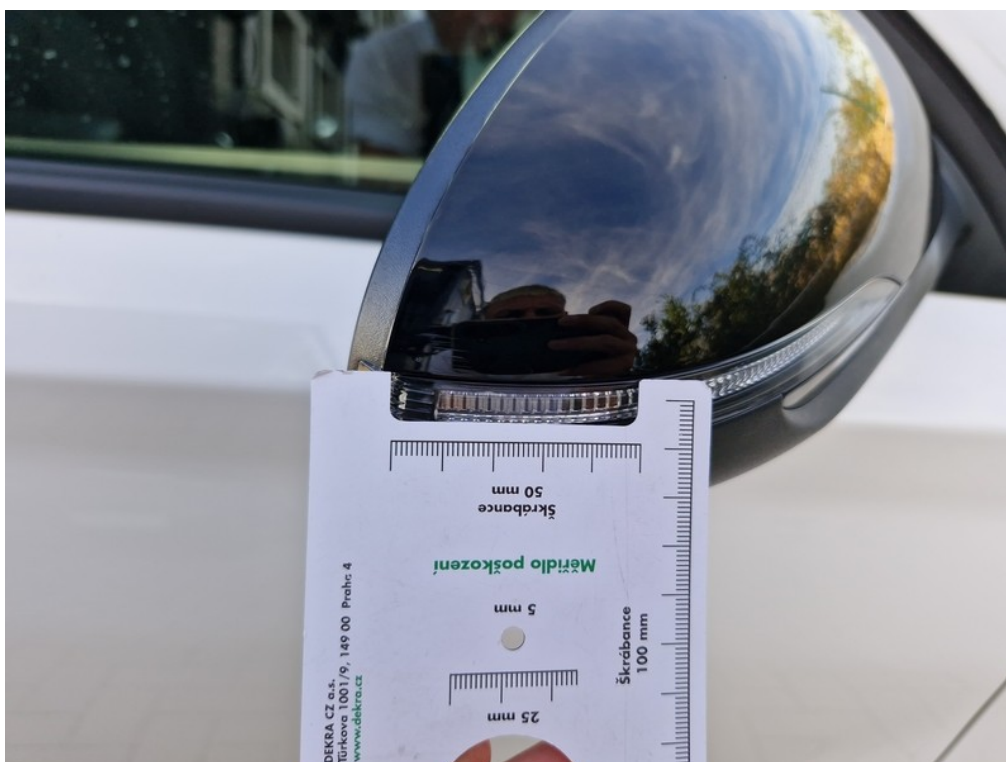
| P.č. | Poškozený díl | Druh poškození |
|---|---|---|
| 11 | Kryt P zpětného zrcátka | Škrábance |

**11 Kryt P zpětného zrcátka - Škrábance**  
Umístění: Exteriér (vnější prostor)

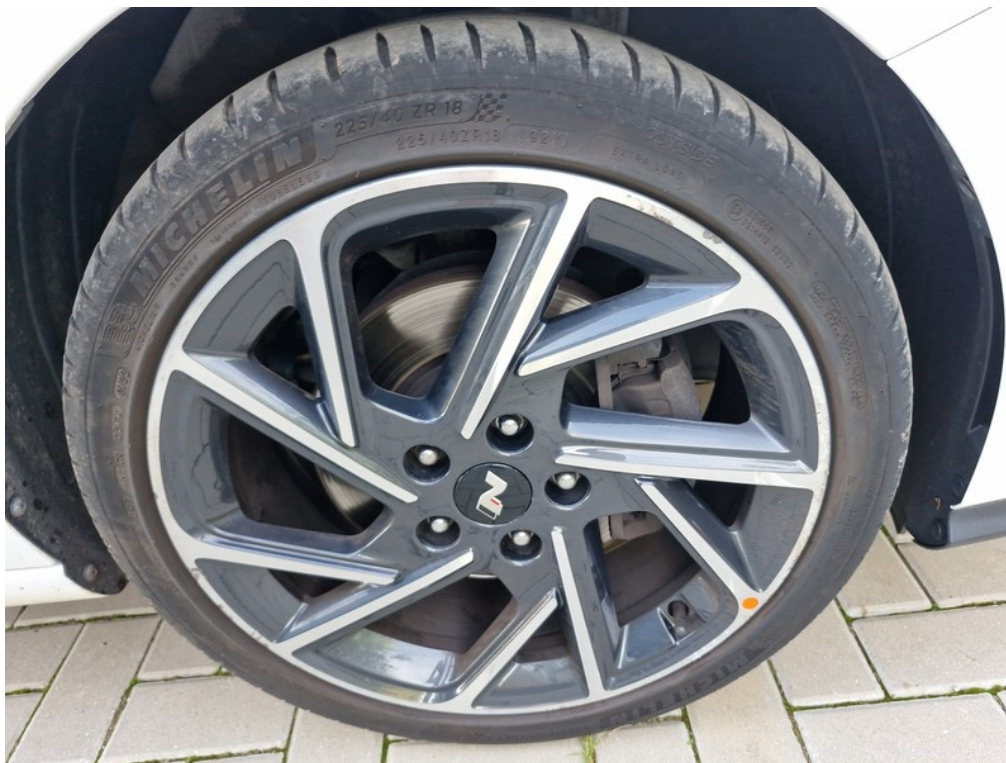
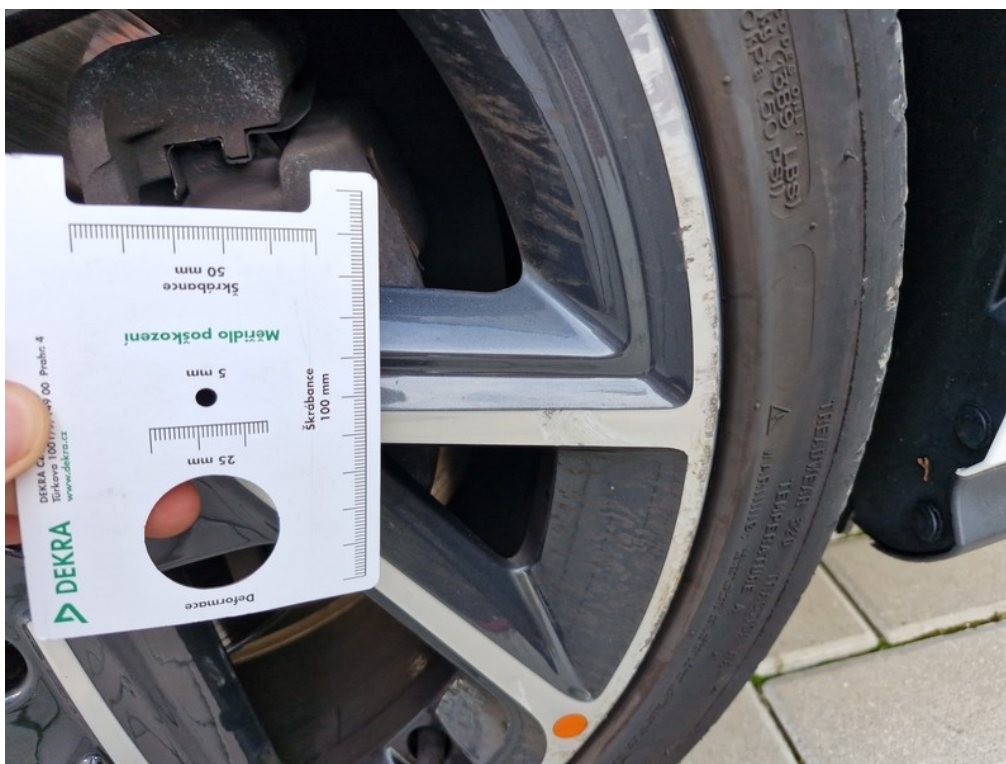
| P.č. | Poškozený díl | Druh poškození |
|---|---|---|
| 12 | Disk PP kola | Škrábance |

**12** Disk PP kola - Škrábance  
Umístění:

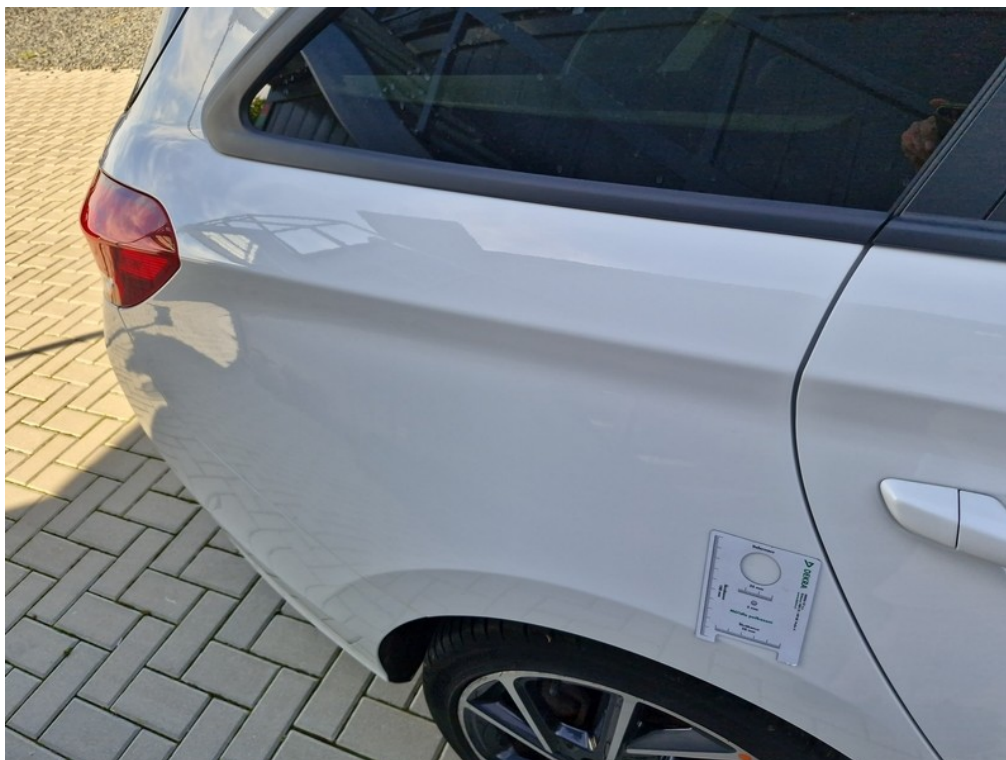
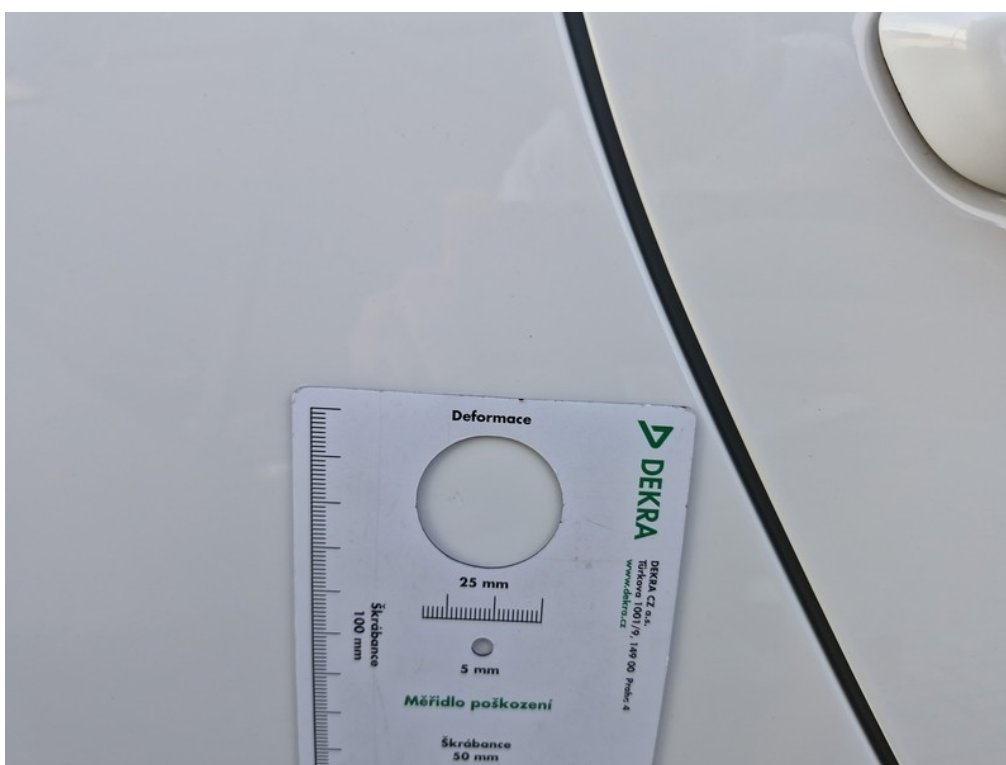
| P.č. | Poškozený díl | Druh poškození |
|---|---|---|
| 13 | Bočnice zadní pravá | Jamka |

**13** Bočnice zadní pravá - Jamka

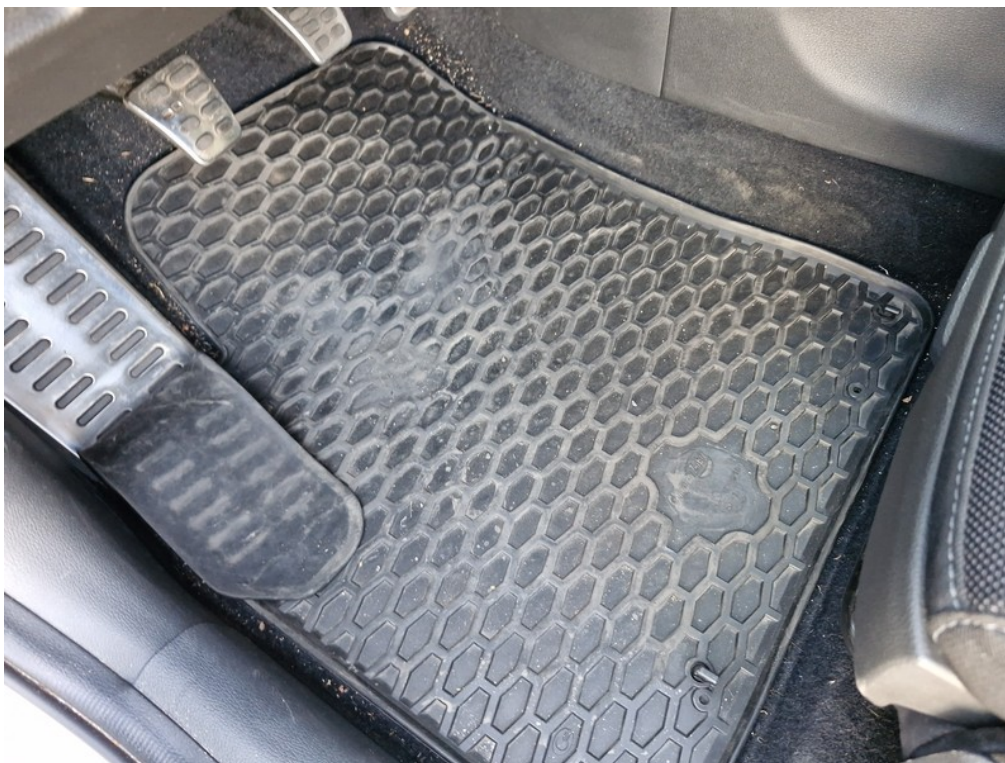
| P.č. | Poškozený díl | Druh poškození |
|---|---|---|
| 14 | Přídavný koberec LP | Opotřebení |

**14** **Přídavný koberec LP - Opotřebení**  
Umístění: Interiér (vnitřní prostor)

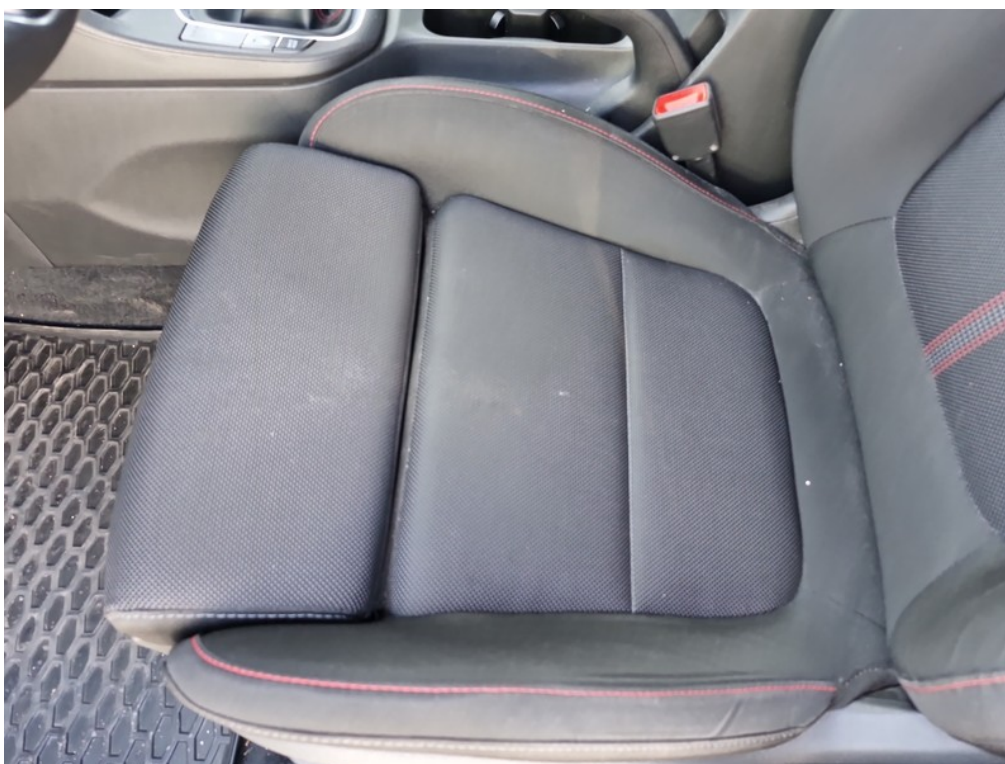
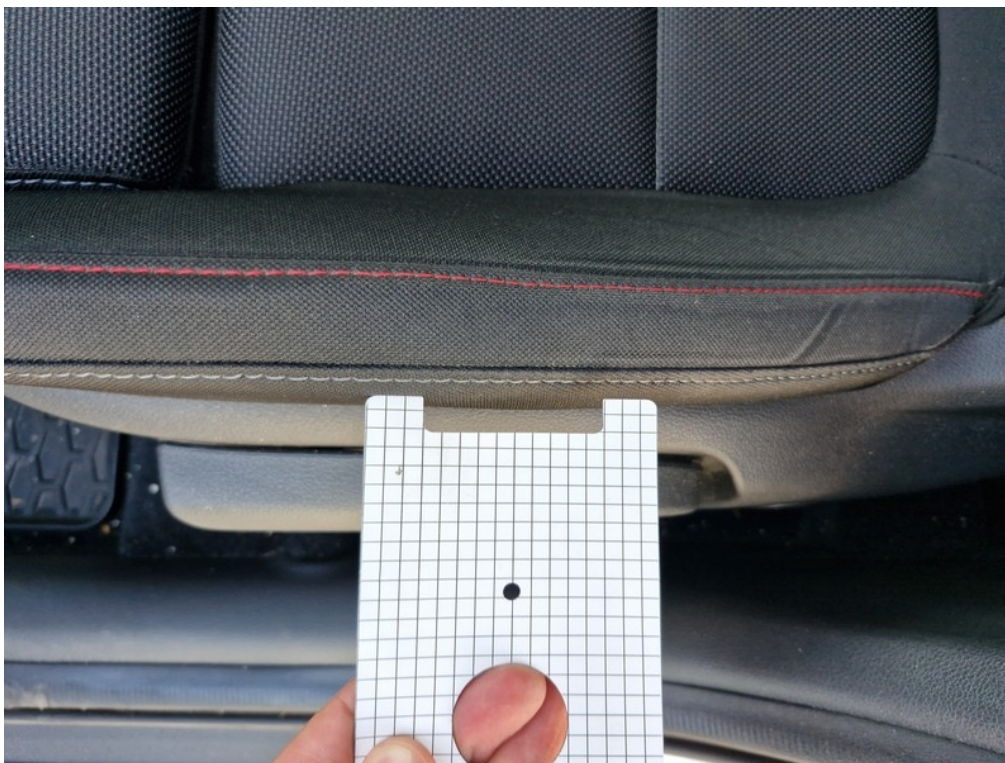
| P.č. | Poškozený díl | Druh poškození |
|---|---|---|
| 15 | Potah sedáku sedadla řidiče | Opotřebení |

**15** **Potah sedáku sedadla řidiče - Opotřebení**  
Umístění: Interiér (vnitřní prostor)

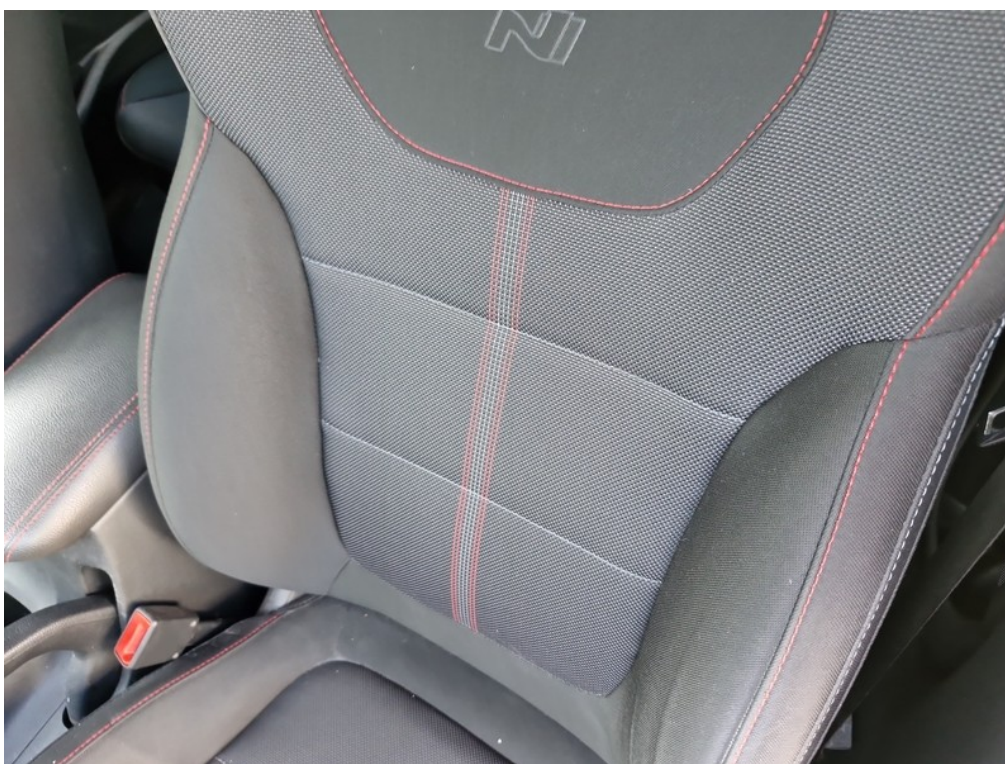
| P.č. | Poškozený díl | Druh poškození |
|---|---|---|
| 16 | Potah opěradla sedadla řidiče | Opotřebení |

**16** **Potah opěradla sedadla řidiče - Opotřebení**  
Umístění: Interiér (vnitřní prostor)

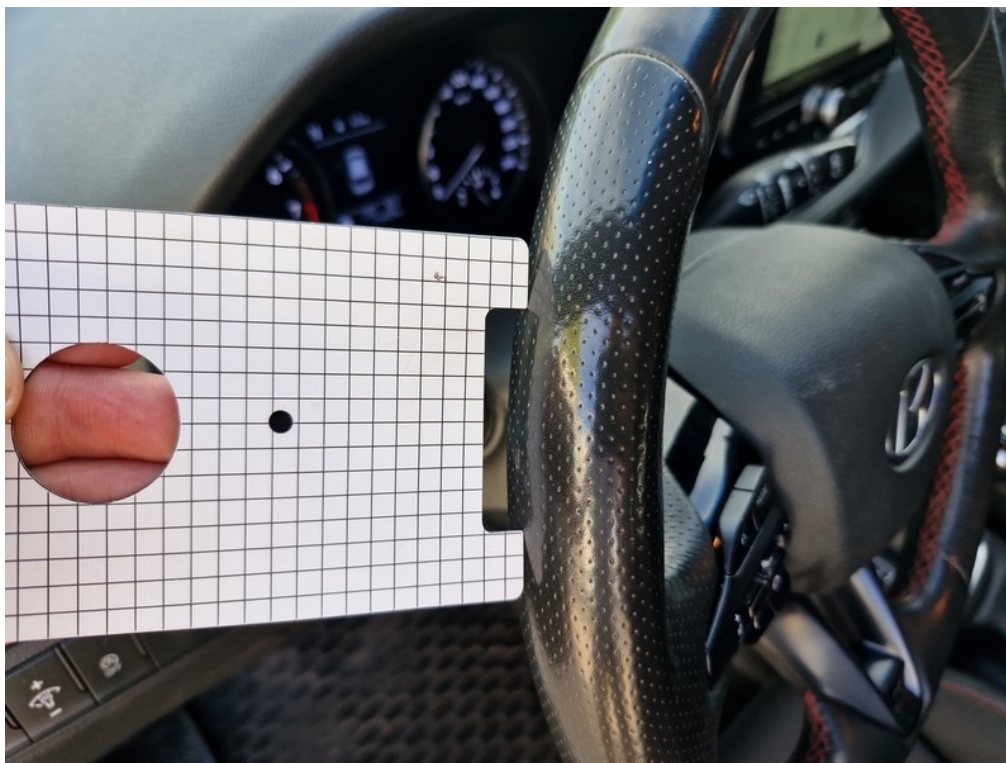
| P.č. | Poškozený díl | Druh poškození |
|---|---|---|
| 17 | Volant | Opotřebení |

**17 Volant - Opatření**  
Umístění:
