**DEKRA CZ a.s.**

**ARVAL CZ s.r.o.**

## ÚDAJE O VOZIDLE

| RZ: | 9AH4219 | VIN: | TMAH381DANJ117759 |

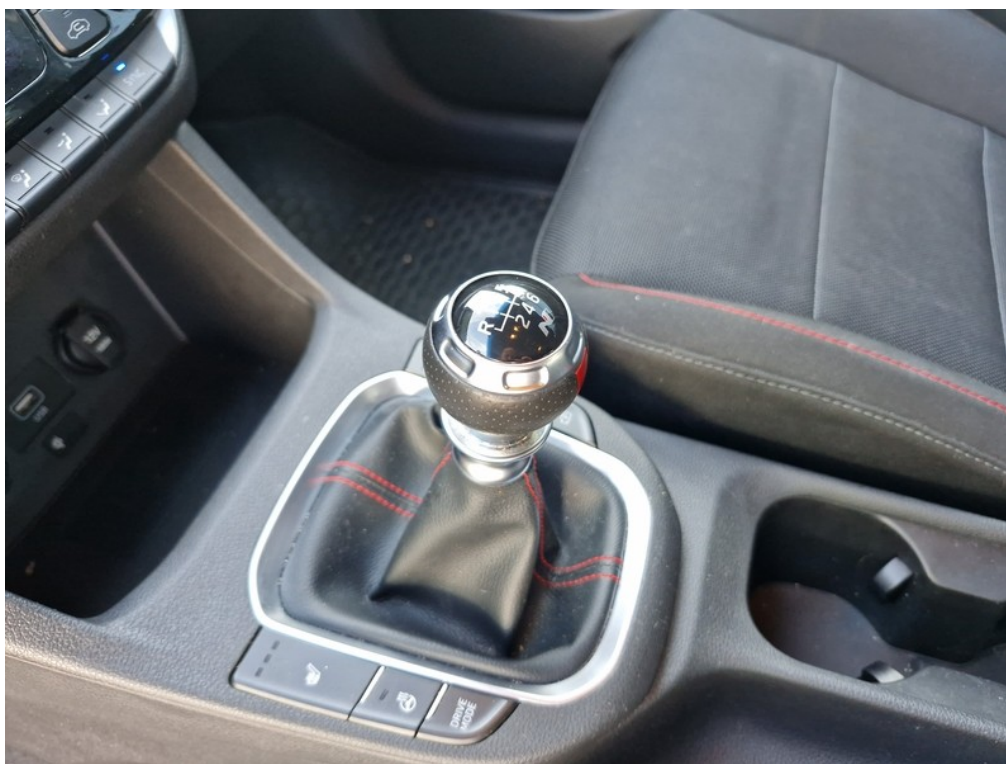
| P.č. | Poškozený díl | Druh poškození |
|---|---|---|
| 18 | Řadicí páka | Opotřebení |

**18 Řadicí páka - Opatření**  
Umístění:

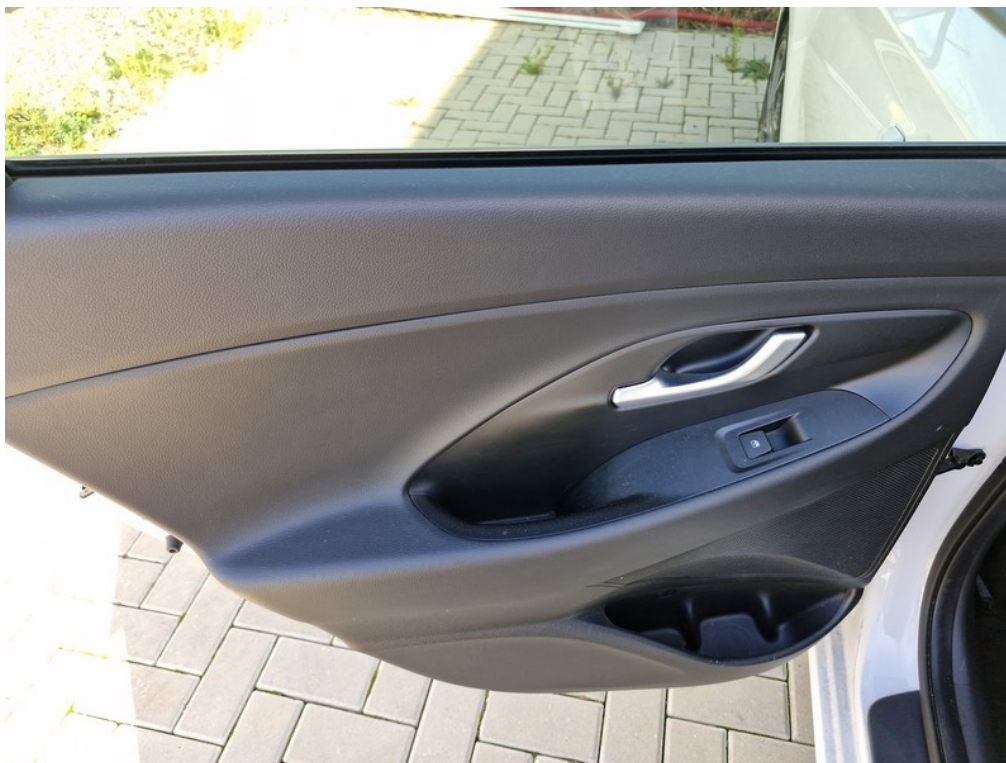
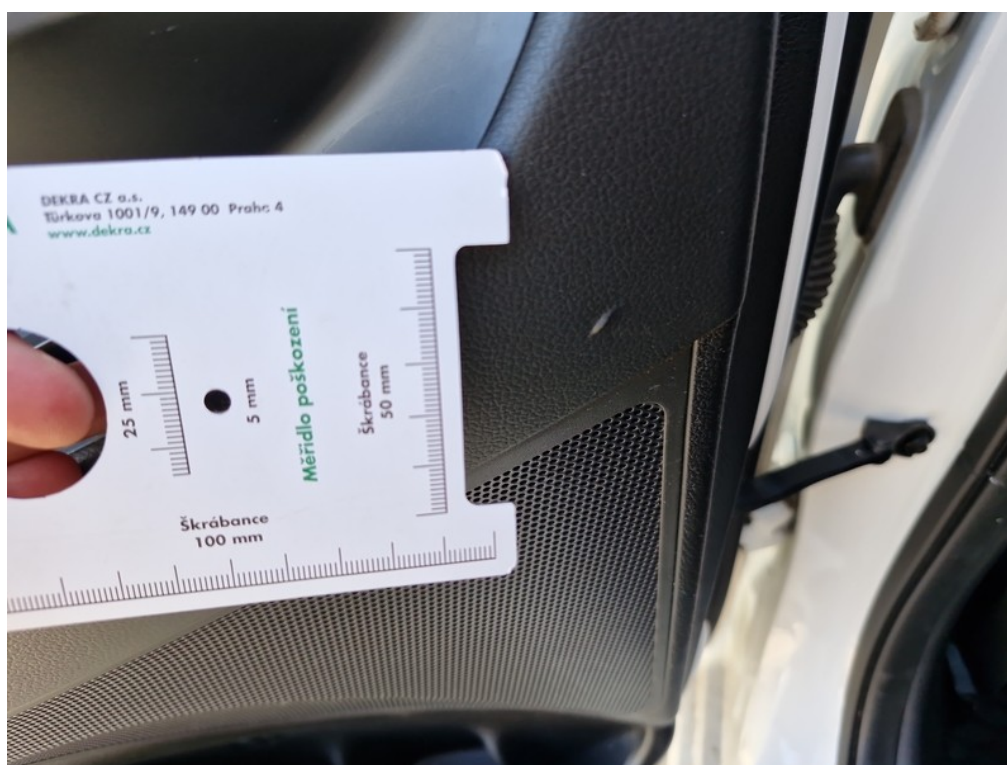
| P.č. | Poškozený díl | Druh poškození |
|---|---|---|
| 19 | Výplň LZ dveří | Škrábance |

**19** Výplň LZ dveří - Škrábance

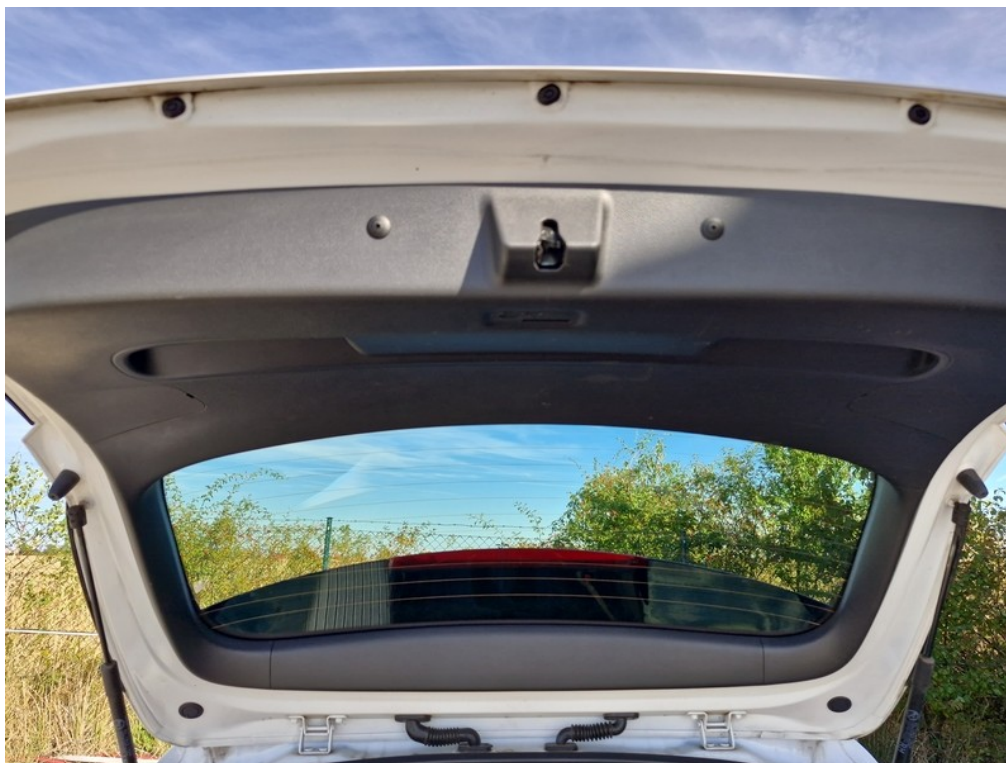
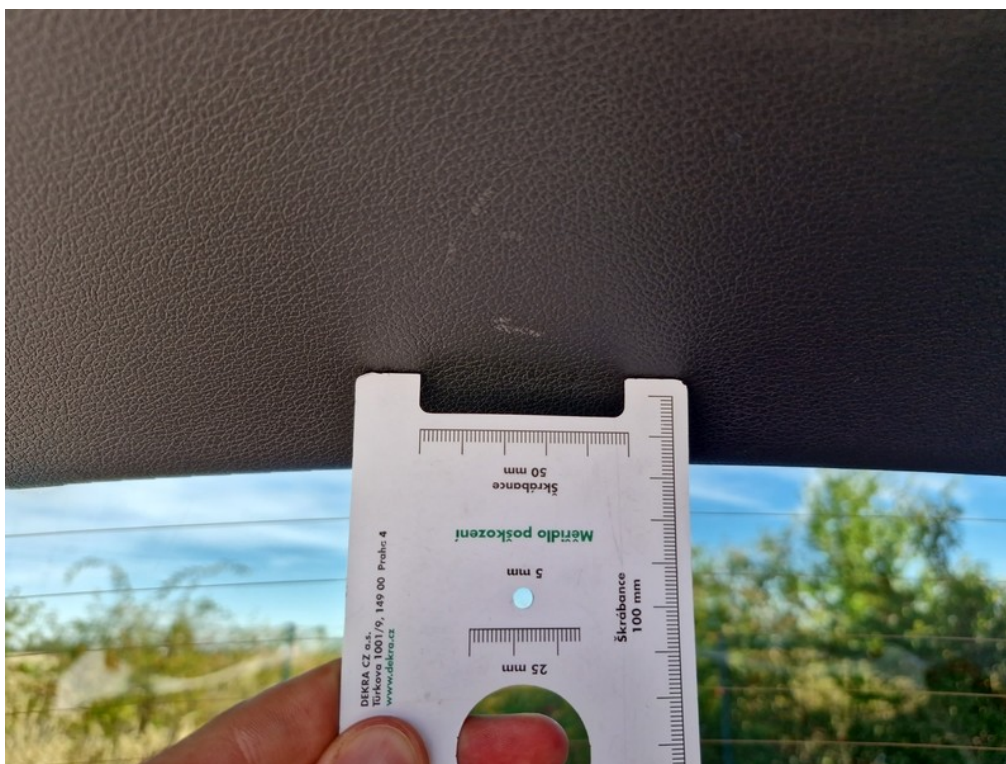
| P.č. | Poškozený díl | Druh poškození |
|---|---|---|
| 20 | Plastový kryt víka zav. prostoru | Škrábance |

**20** **Plastový kryt víka zav. prostoru - Škrábance**  
Umístění: Interiér (vnitřní prostor)

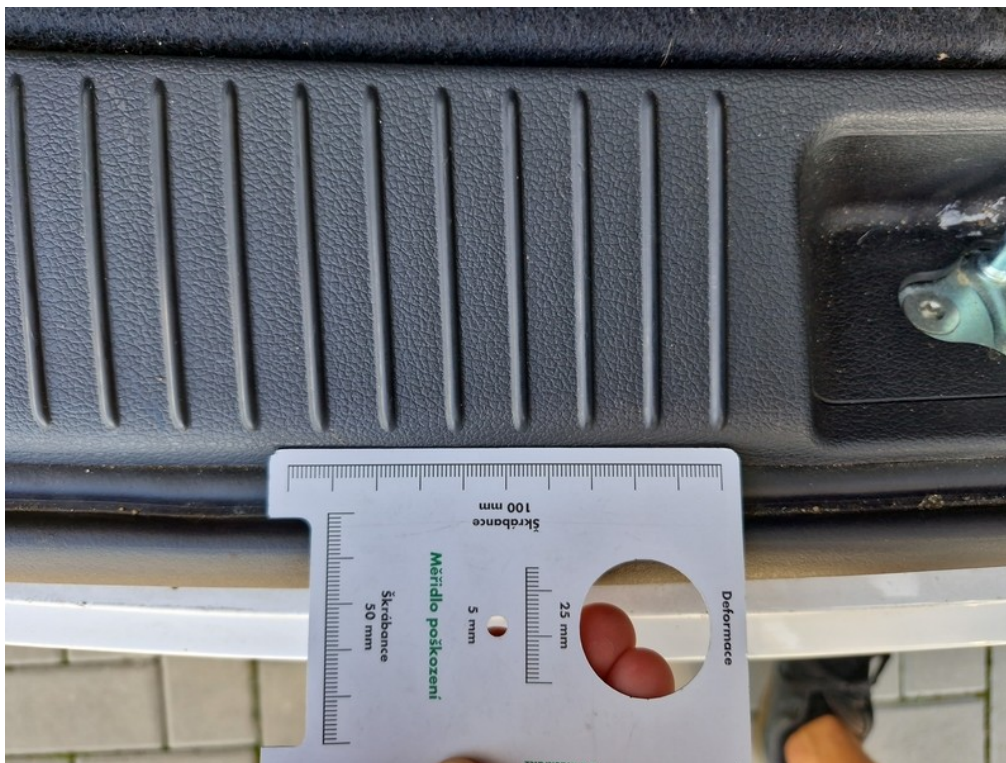
| P.č. | Poškozený díl | Druh poškození |
|---|---|---|
| 21 | Kryt zadního čela | Škrábance |

**21** Kryt zadního čela - Škrábance  
Umístění:

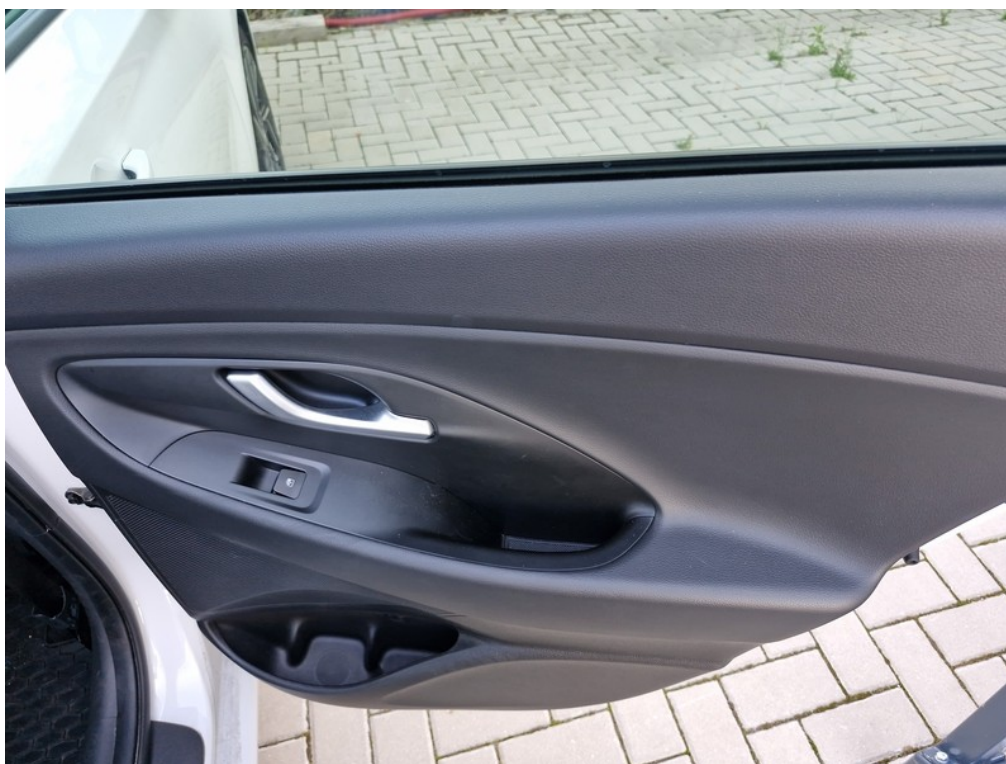
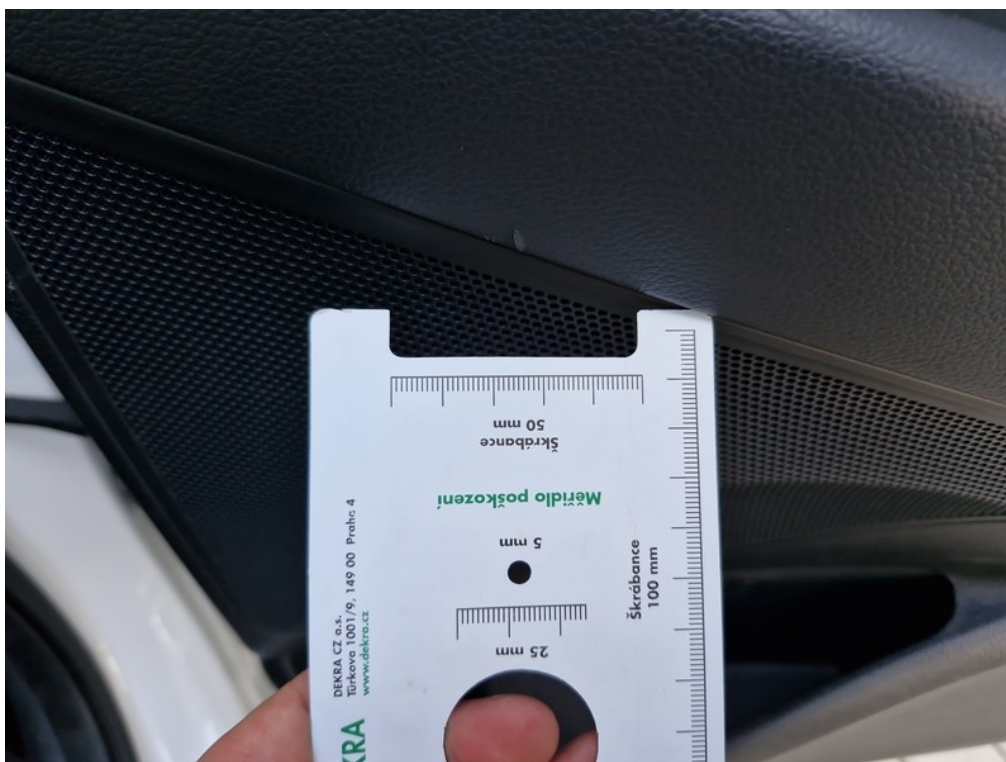
| P.č. | Poškozený díl | Druh poškození |
|---|---|---|
| 22 | Výplň PZ dveří | Škrábance |

**22** Výplň PZ dveří - Škrábance  
Umístění:

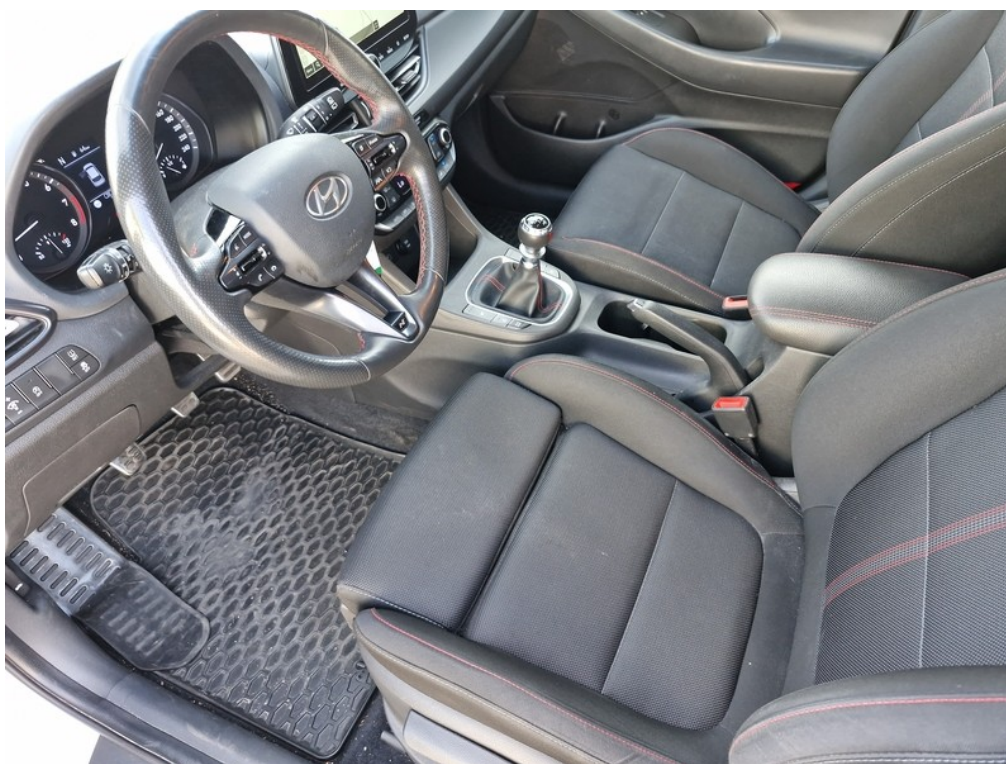
| P.č. | Poškozený díl | Druh poškození |
|---|---|---|
| 23 | Interiér | Znečištěno |

**23** Interiér - Znečištěno  
Umístění:

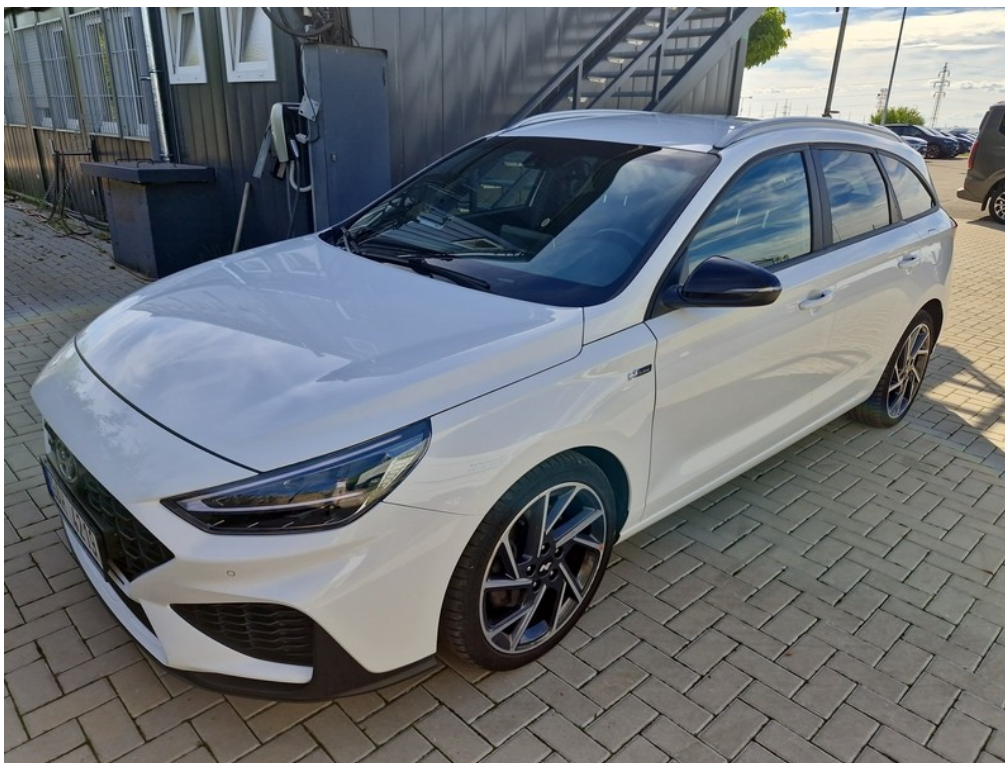
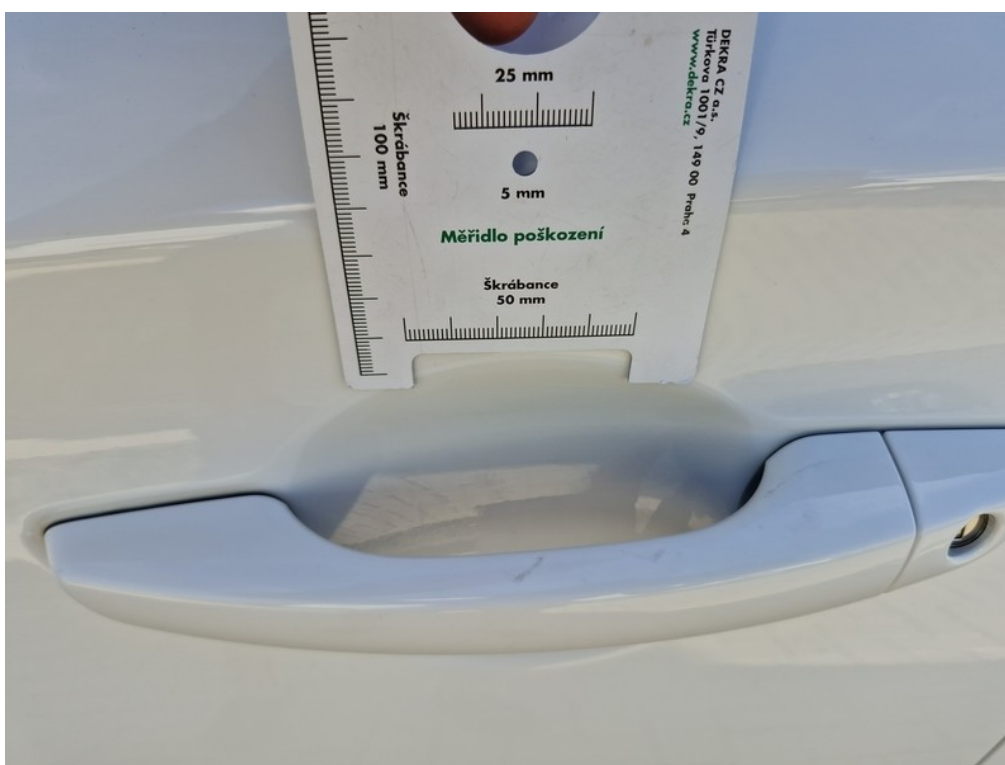
| P.č. | Poškozený díl | Druh poškození |
|---|---|---|
| 24 | Celková plocha karoserie | Škrábance |

**24** Celková plocha karoserie - Škrábance  
Umístění: Ostatní

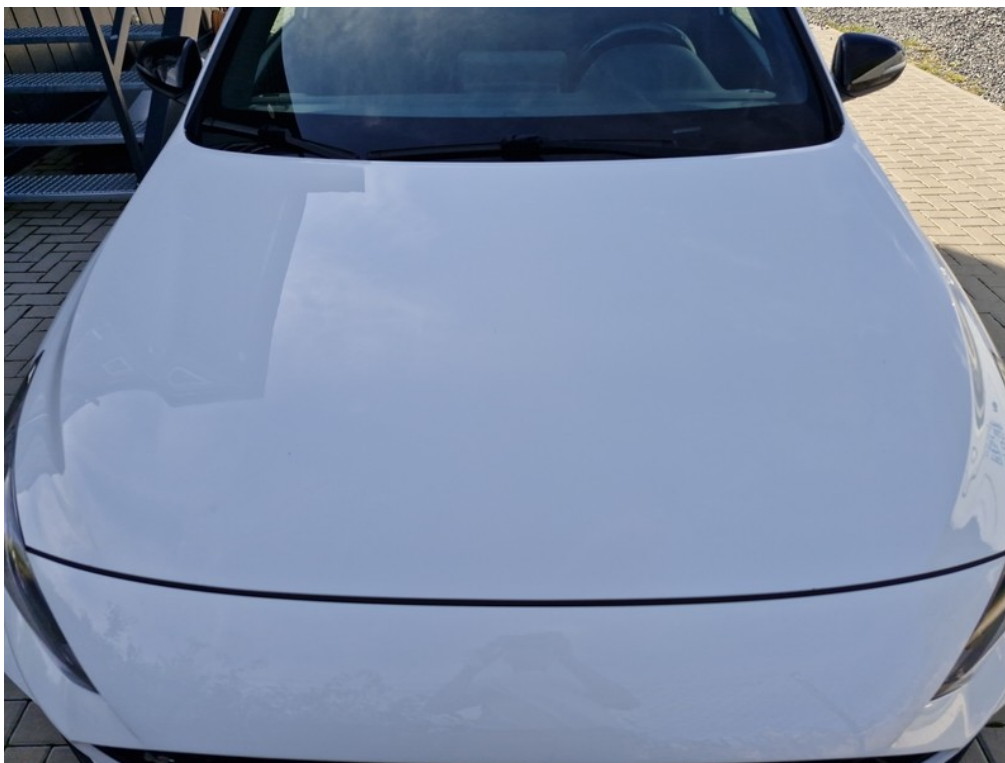
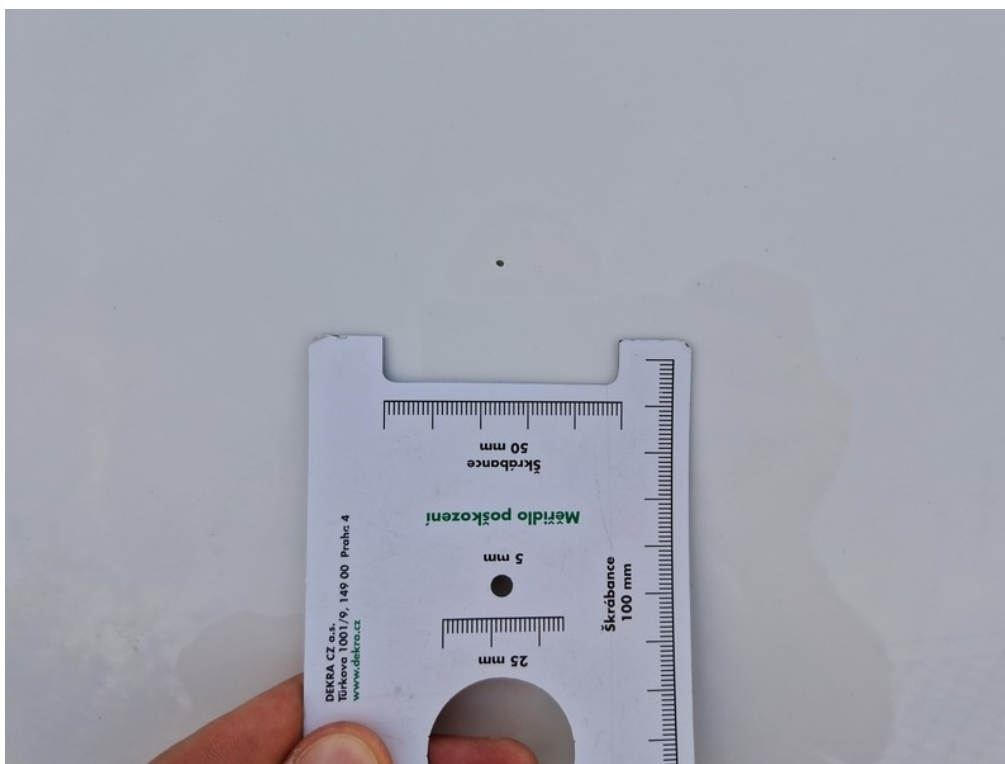
| P.č. | Poškozený díl | Druh poškození |
|---|---|---|
| 25 | Přední část vozidla | Poškození od odletujícího kamení |

**25** Přední část vozidla - Poškození od odletujícího kamení  
Umístění: Ostatní

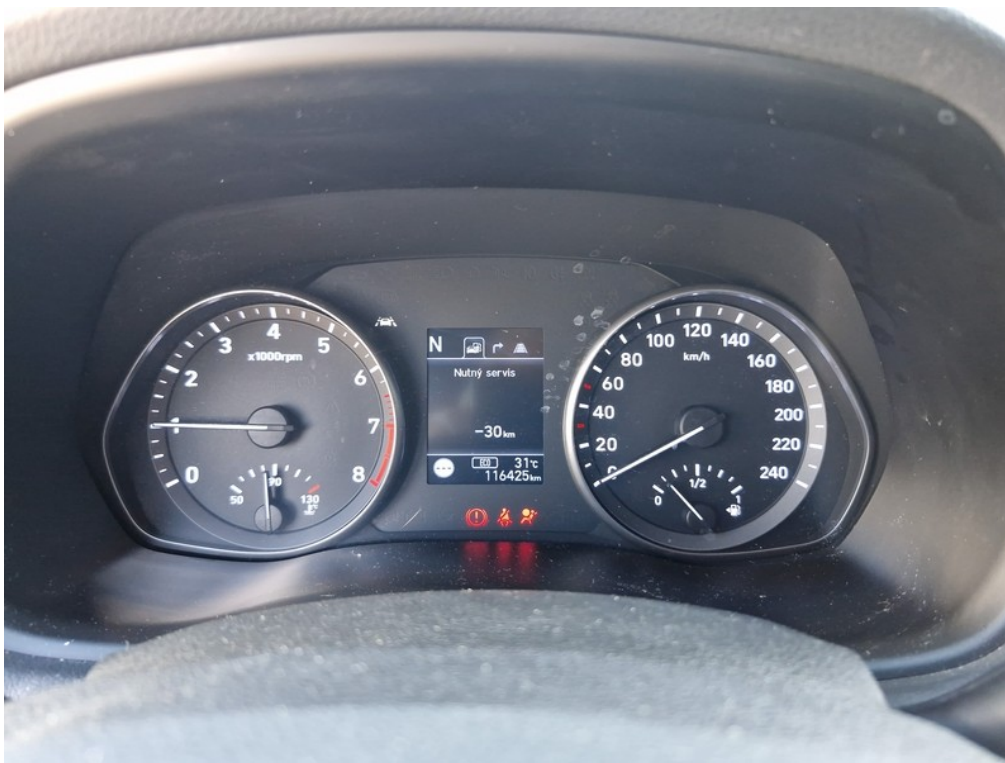
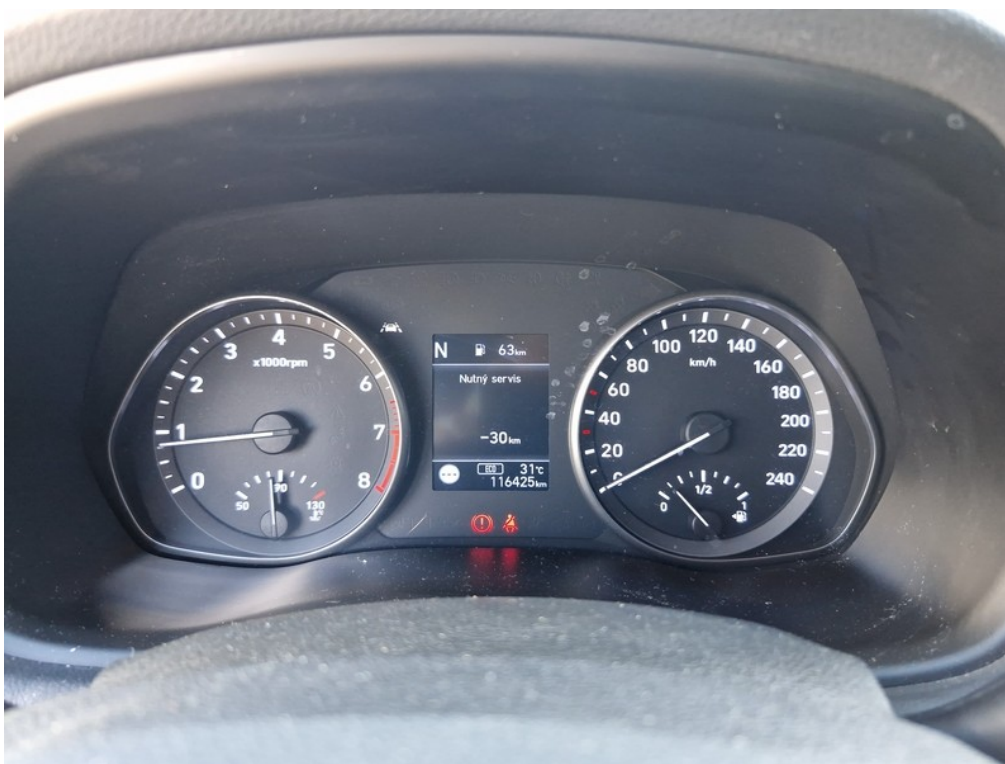
| P.č. | Poškozený díl | Druh poškození |
|---|---|---|
| 26 | Servisní prohlídka | Chybí |

**26** Servisní prohlídka - Chybí  
Umístění:
