DEKRA Slovensko s.r.o.  
Panónska cesta 47  
851 04 BratislavaARVAL SLOVAKIA, s.r.o.  
Pribinova 19  
811 09 Bratislava

## ÚDAJE O PROHLÍDCE

Poznámka: Vozidlo nepřipraveno k prohlídce

| Model vozidla: | Hyundai i30 cw (PD)(2017->) | Provedení: | i30 Kom.1.5 MHEV Play 5d |

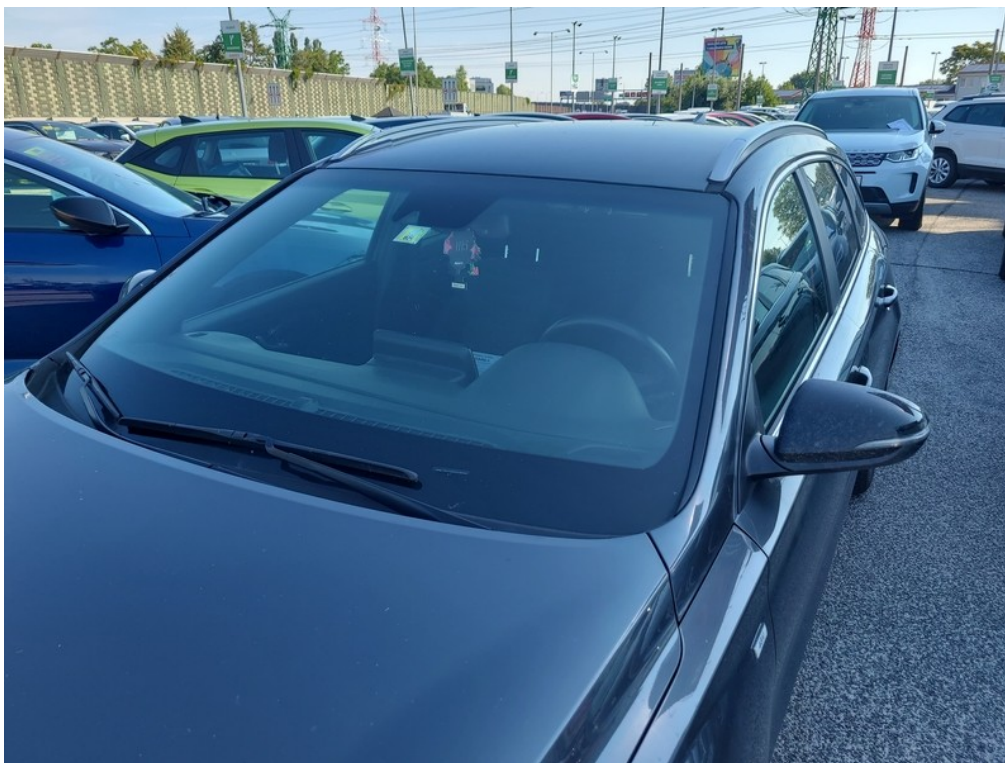
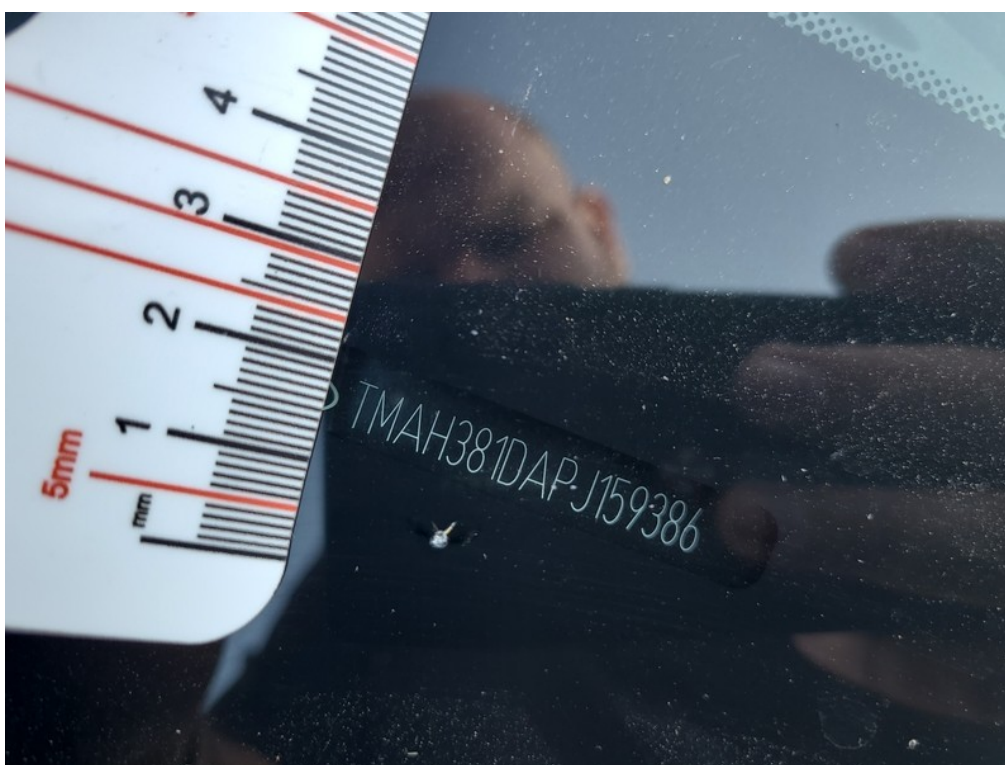
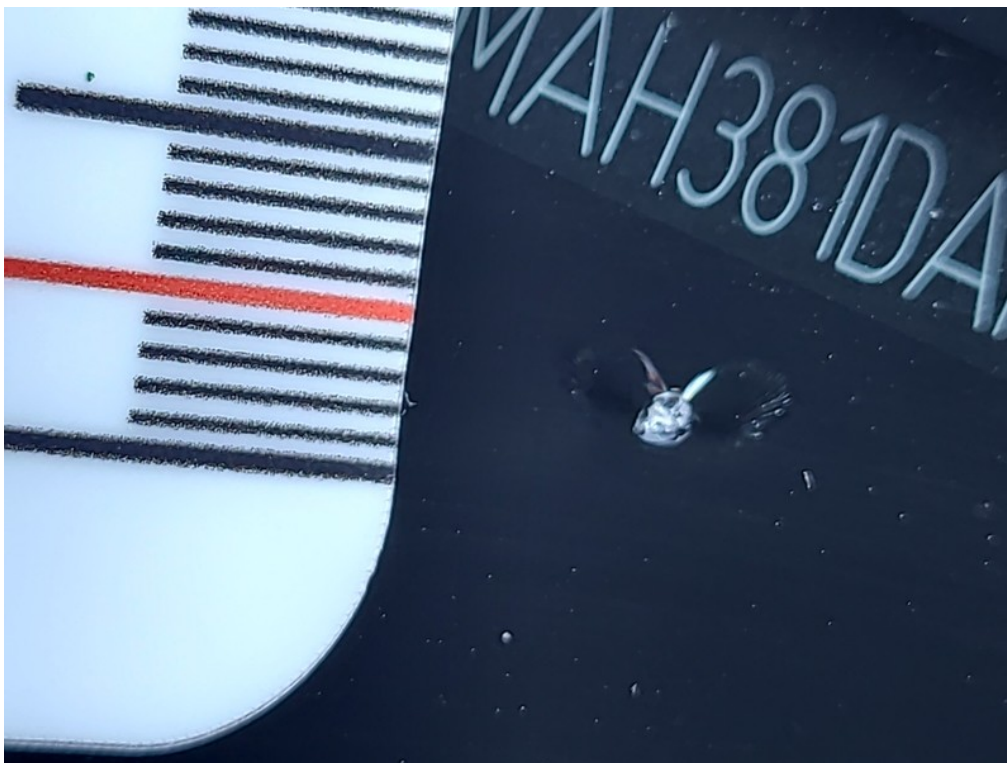
Čelní sklo

Prasklina

**1 Čelní sklo - Prasklina**  
Umístění:

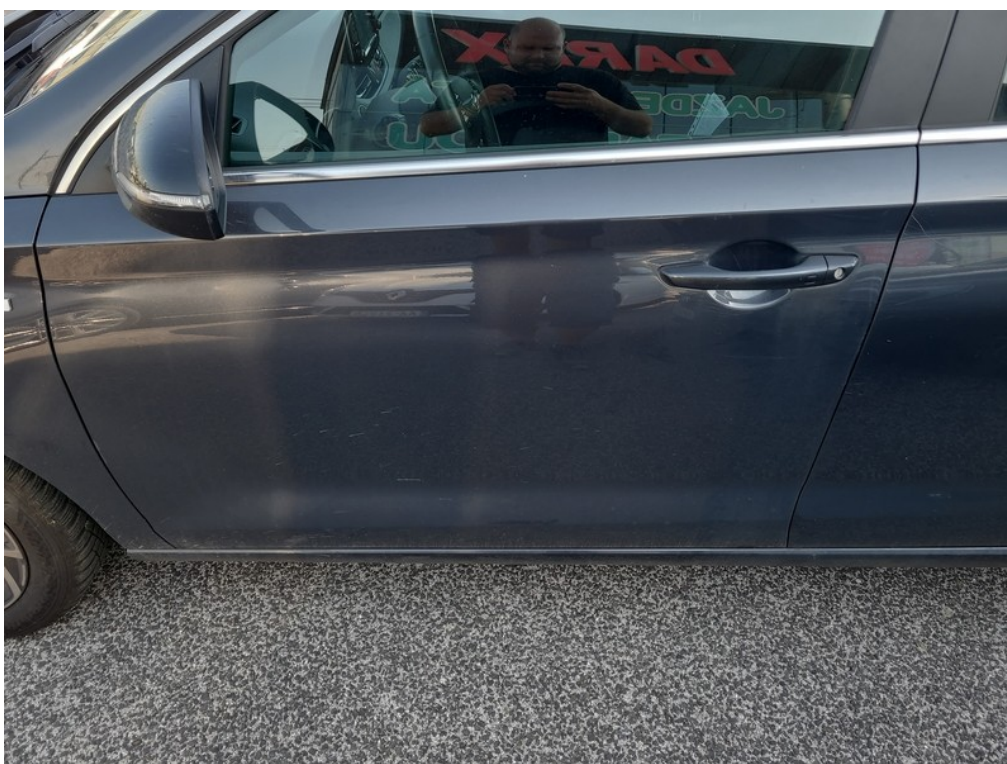
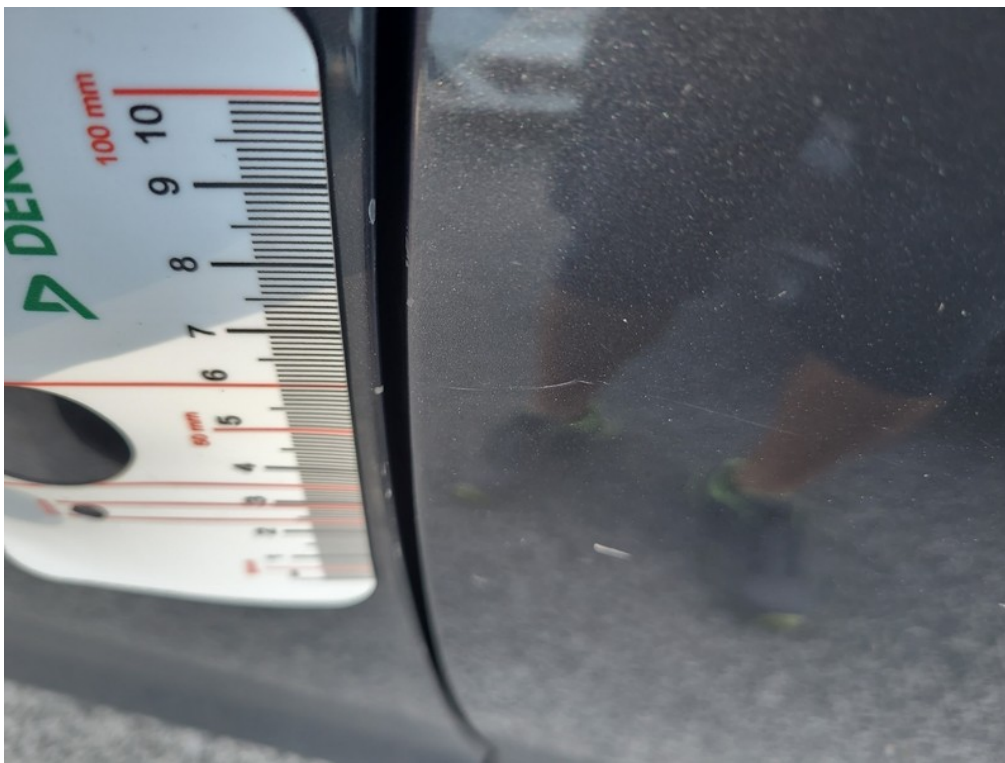
Hrana LP dveří

Škrábance

**2** Hrana LP dveří - Škrábance  
Umístění:

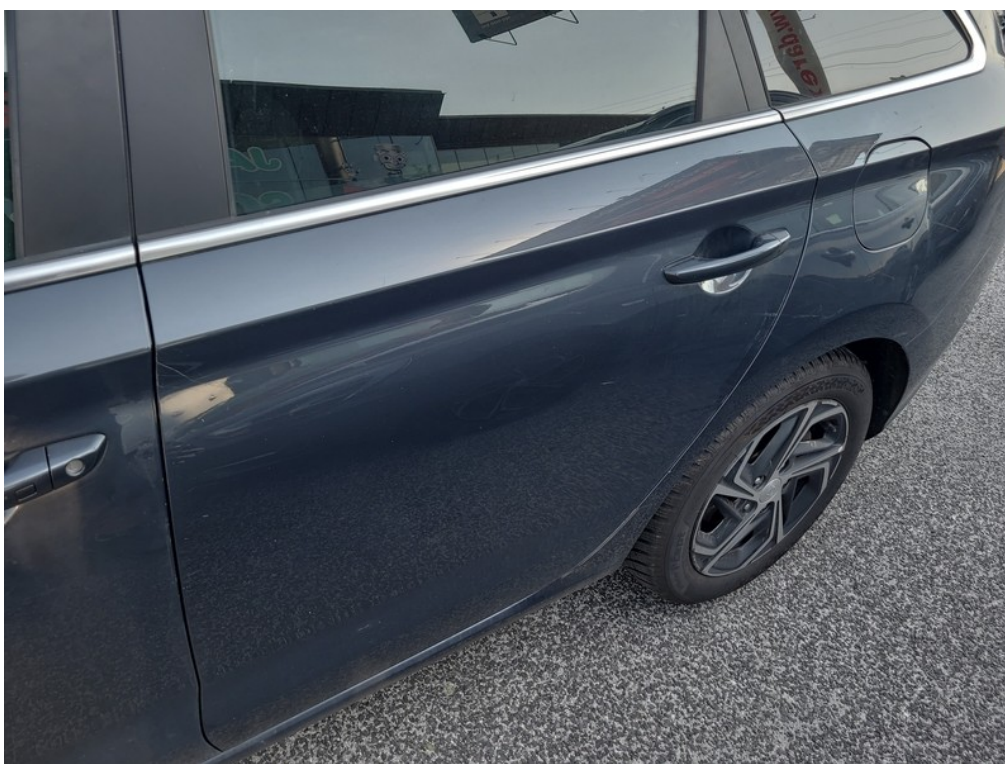
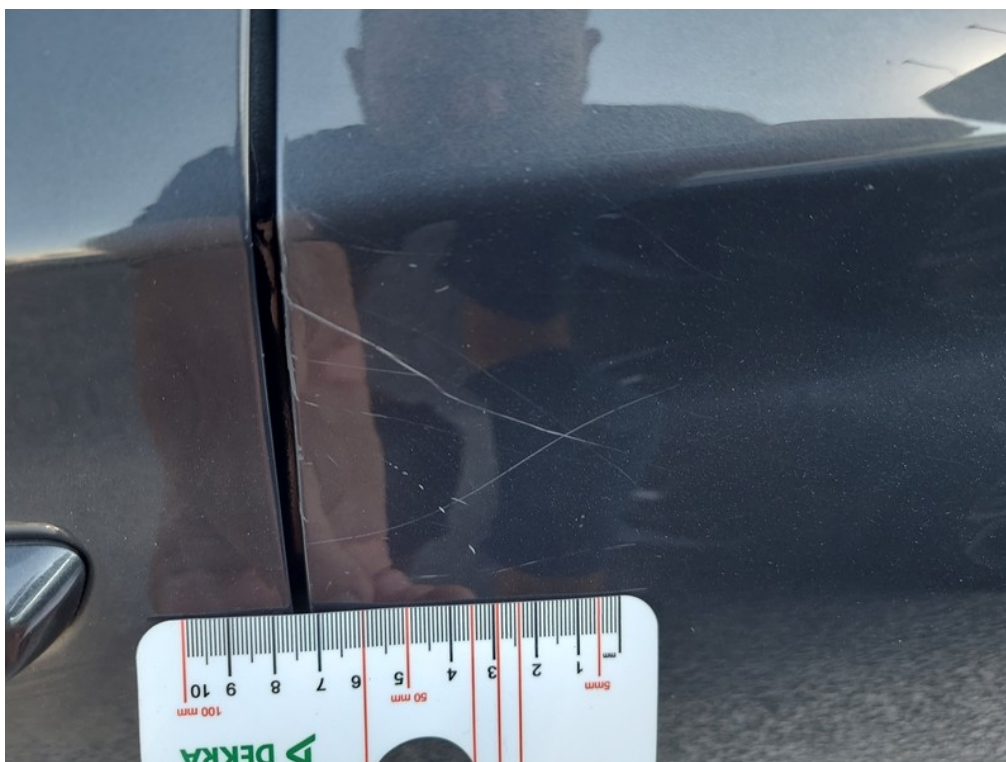
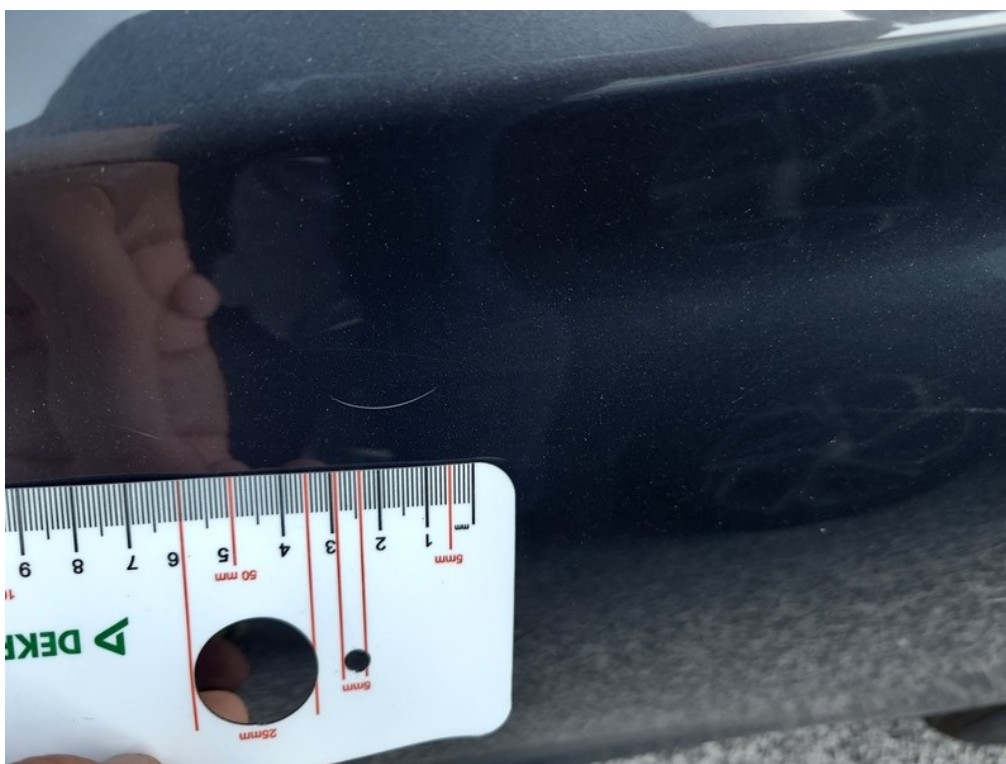
Dveře zadní levé

Škrábance

**3 Dveře zadní levé - Škrábance**  
Umístění:

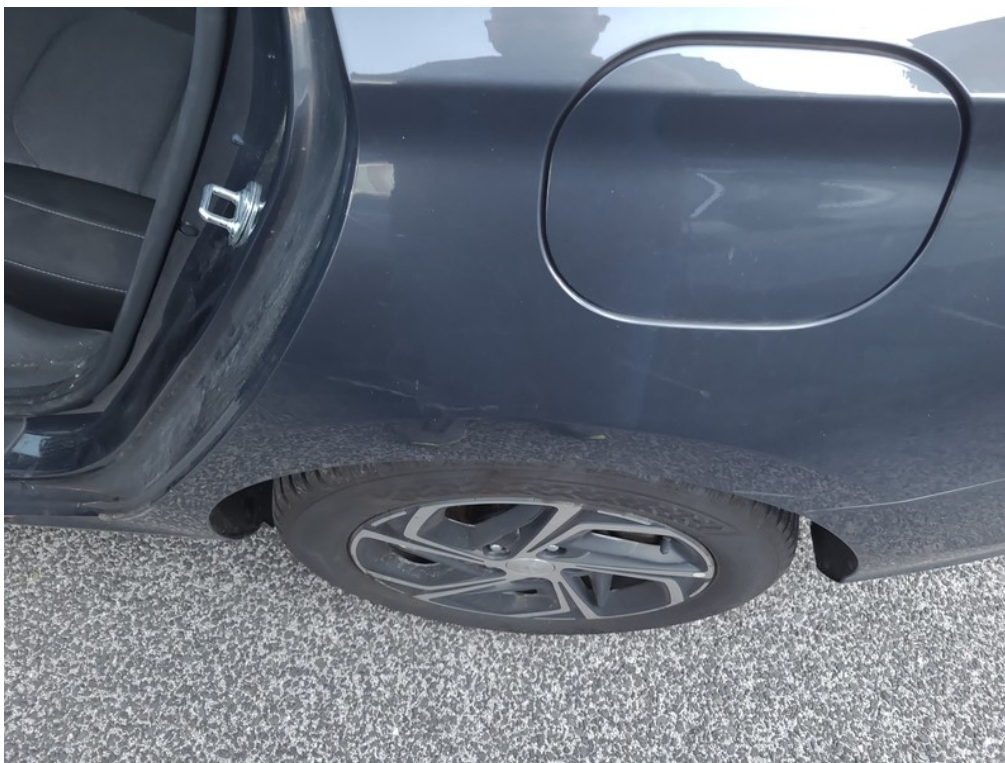
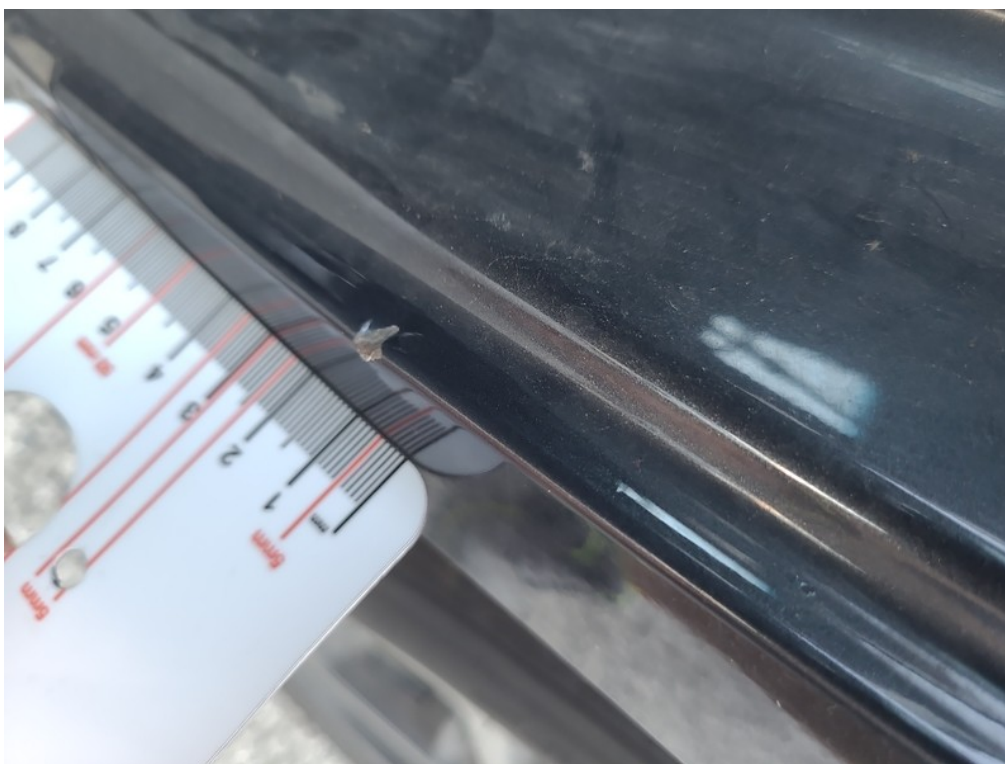
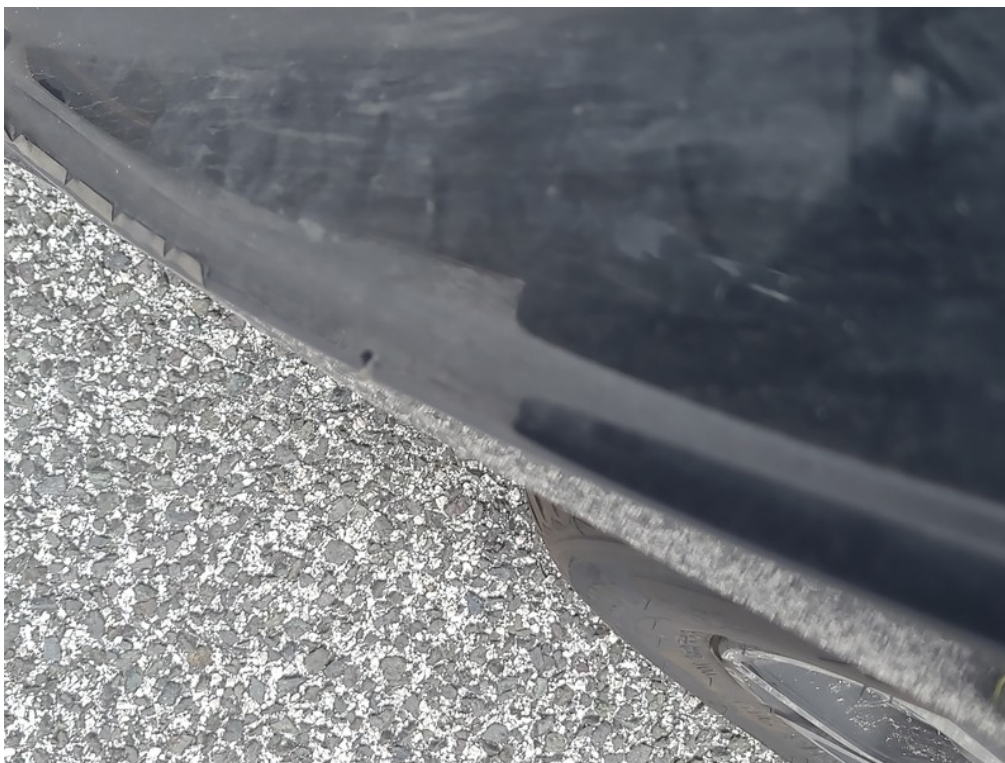
Bočnice zadní levá

Deformace

### 4 Bočnice zadní levá - Deformace

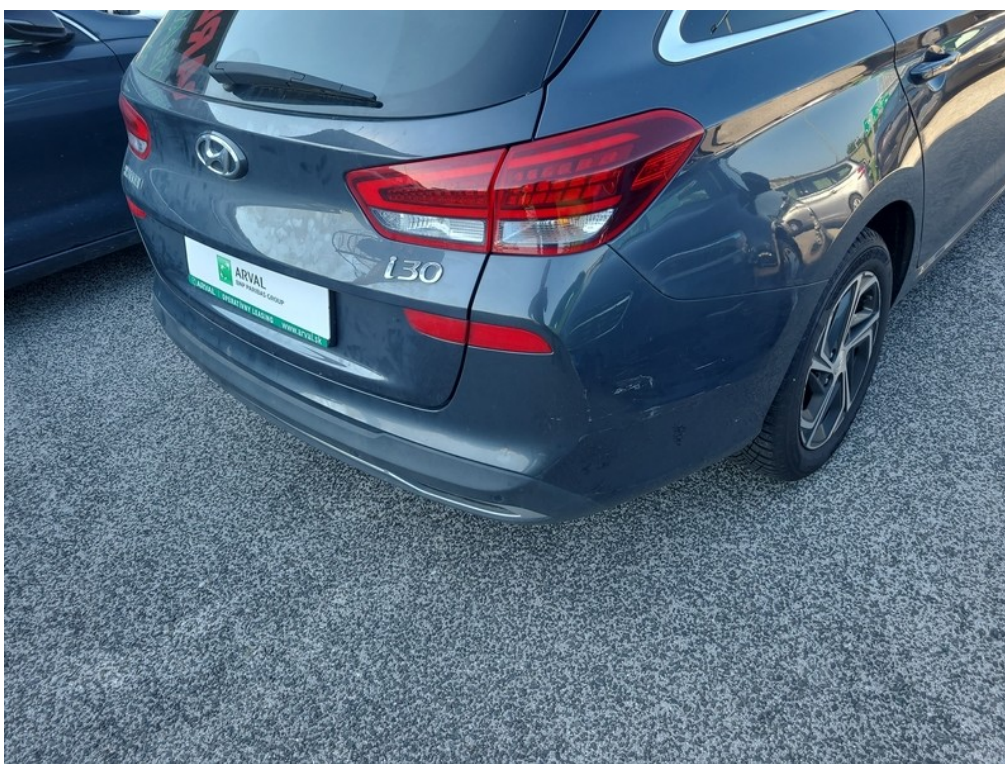
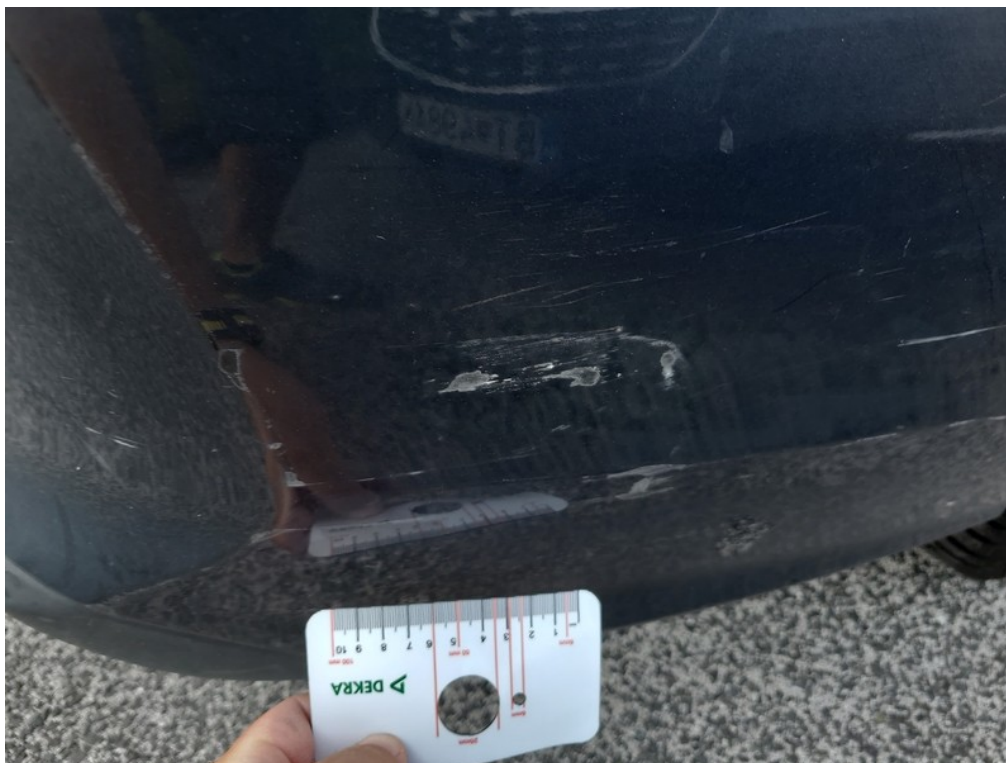
Zadní nárazník

Škrábance

**5 Zadní nárazník - Škrábance**  
Umístění:

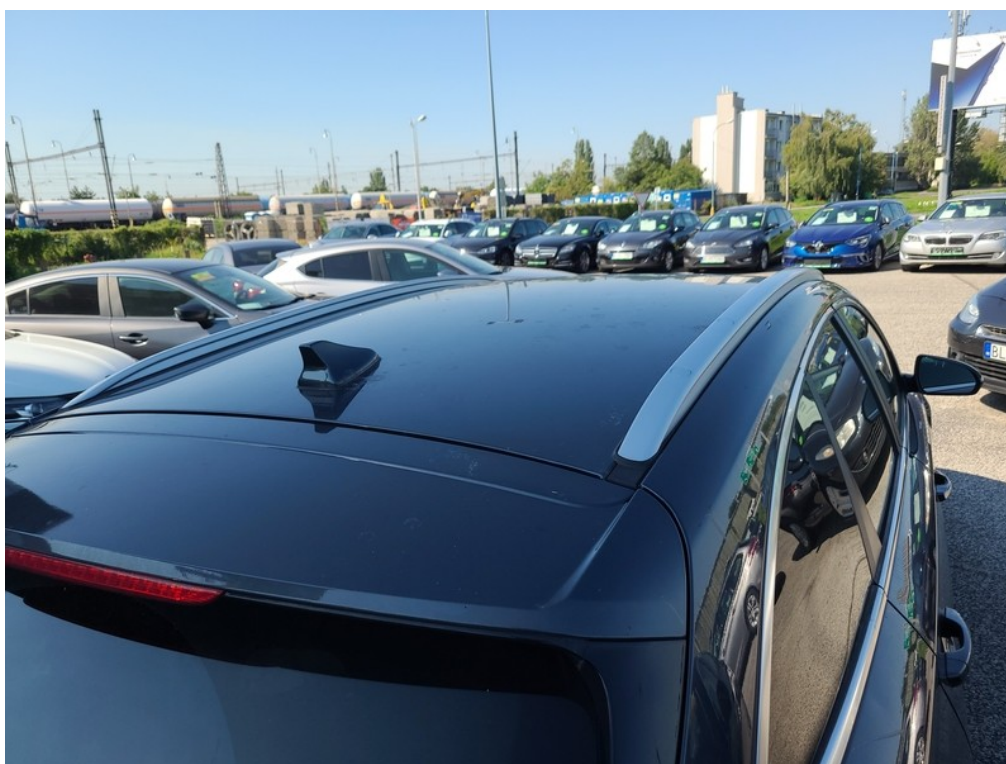
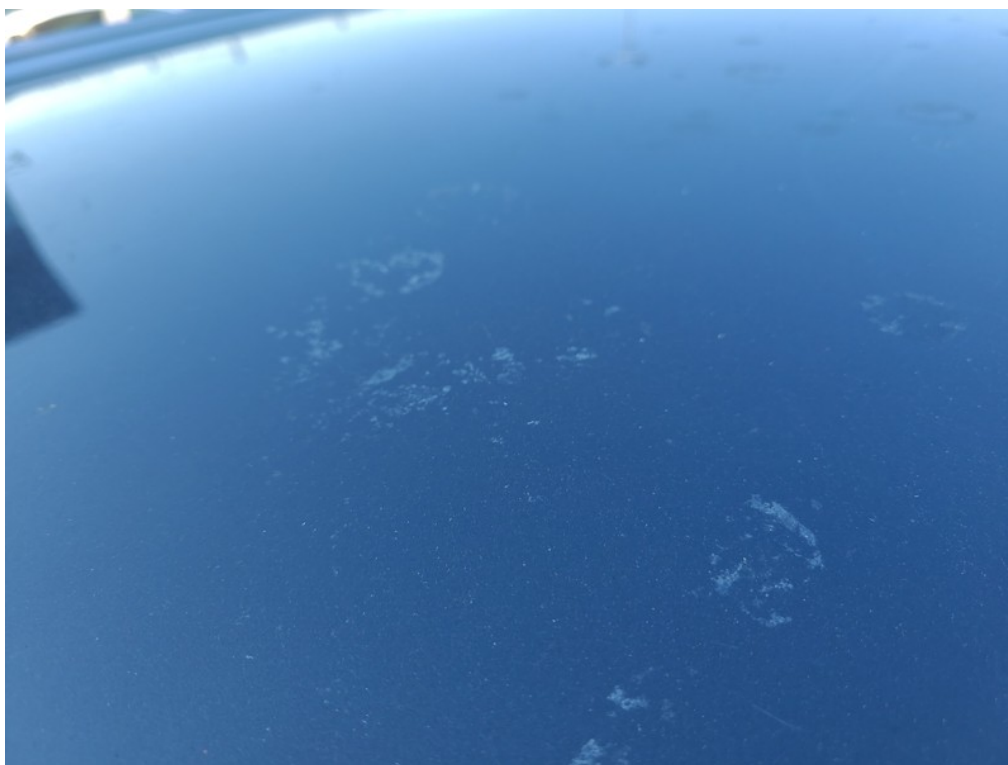
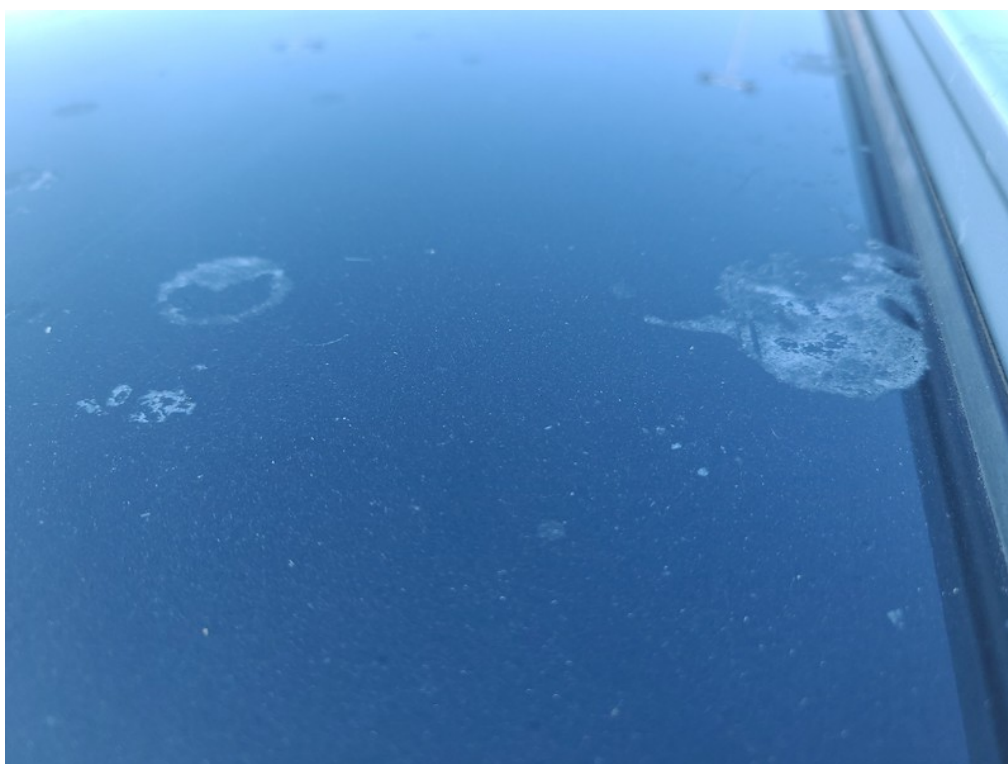
Střecha

Lak

**6** Střecha - Lak  
Umístění:

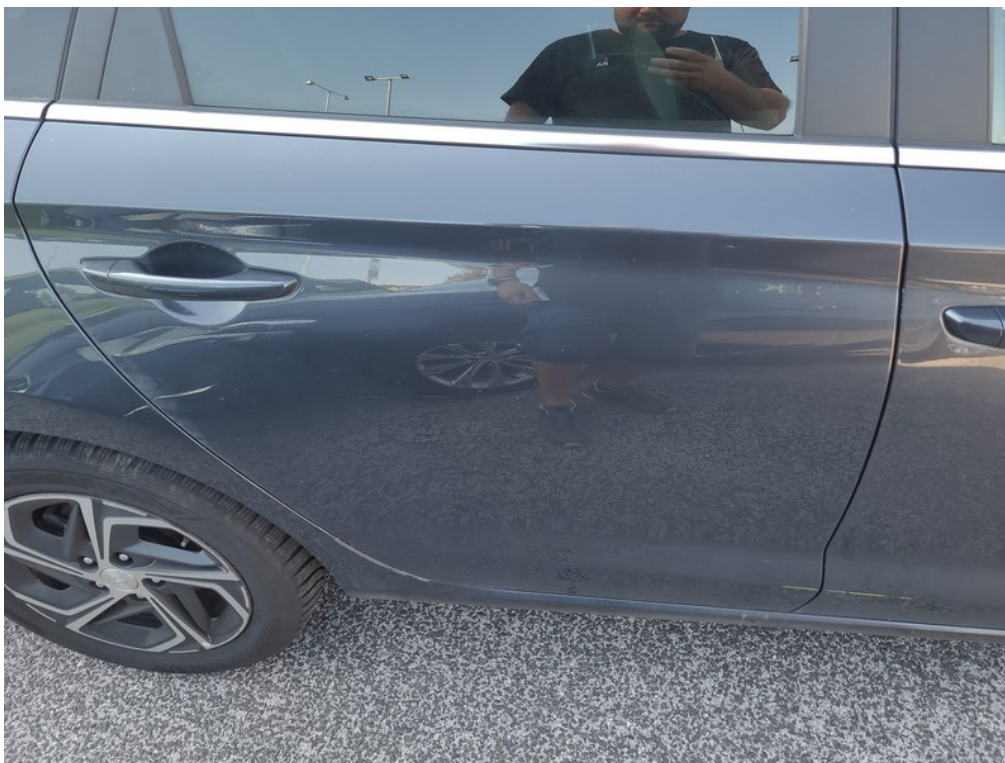
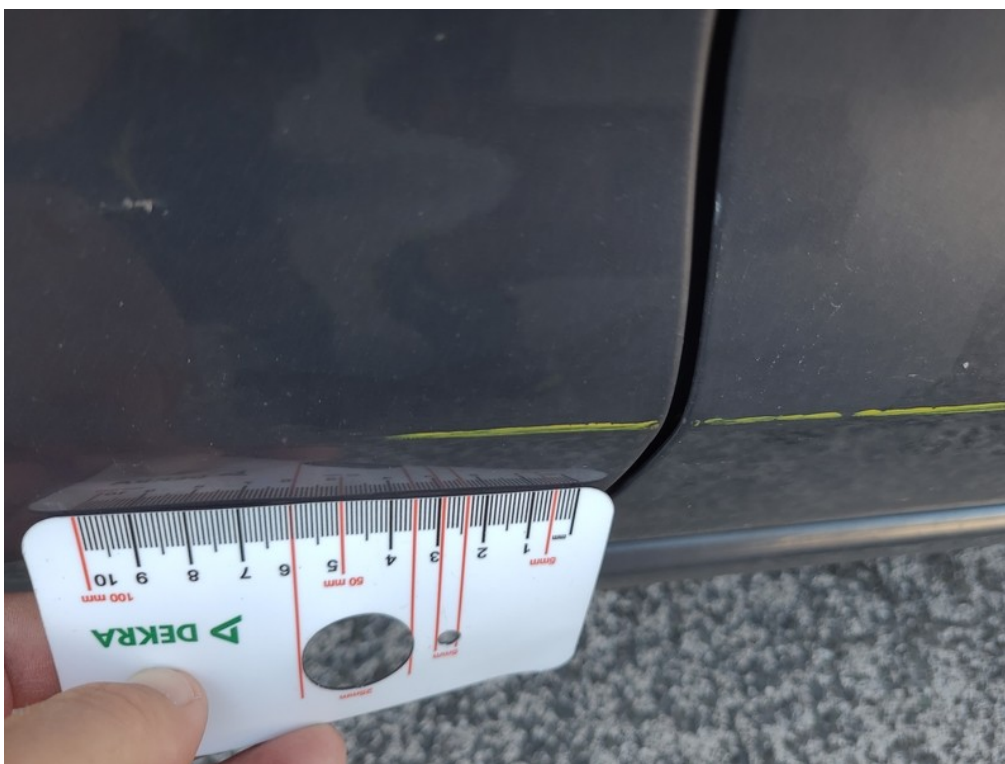
Dveře zadní pravé

Škrábance

### 7 Dveře zadní pravé - Škrábance

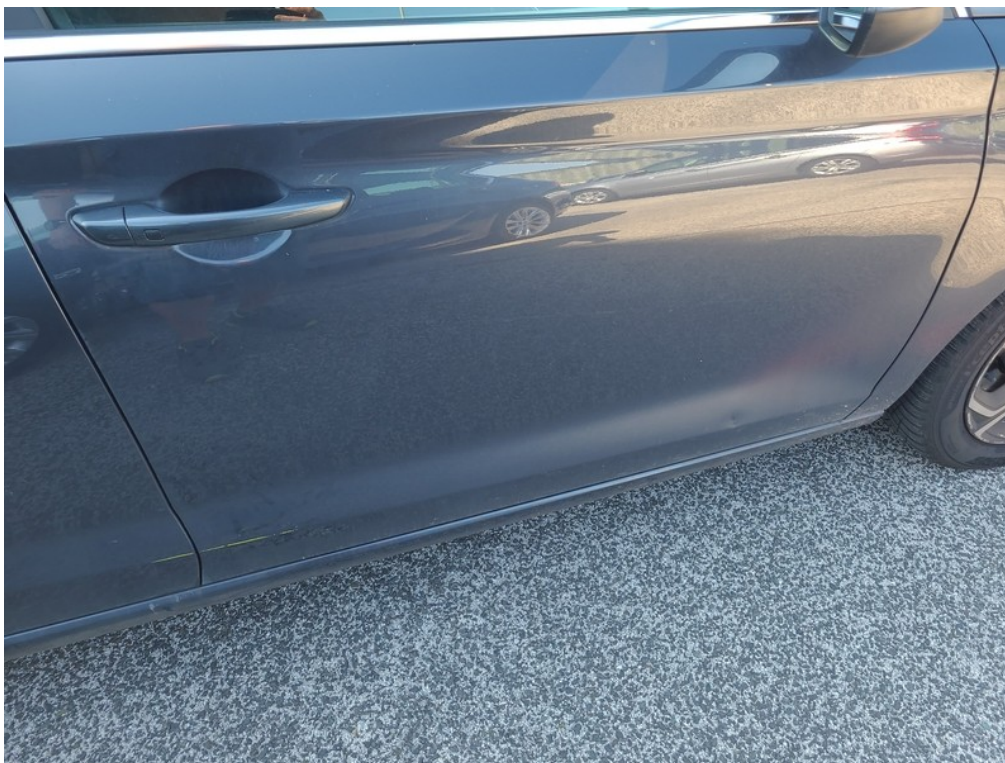
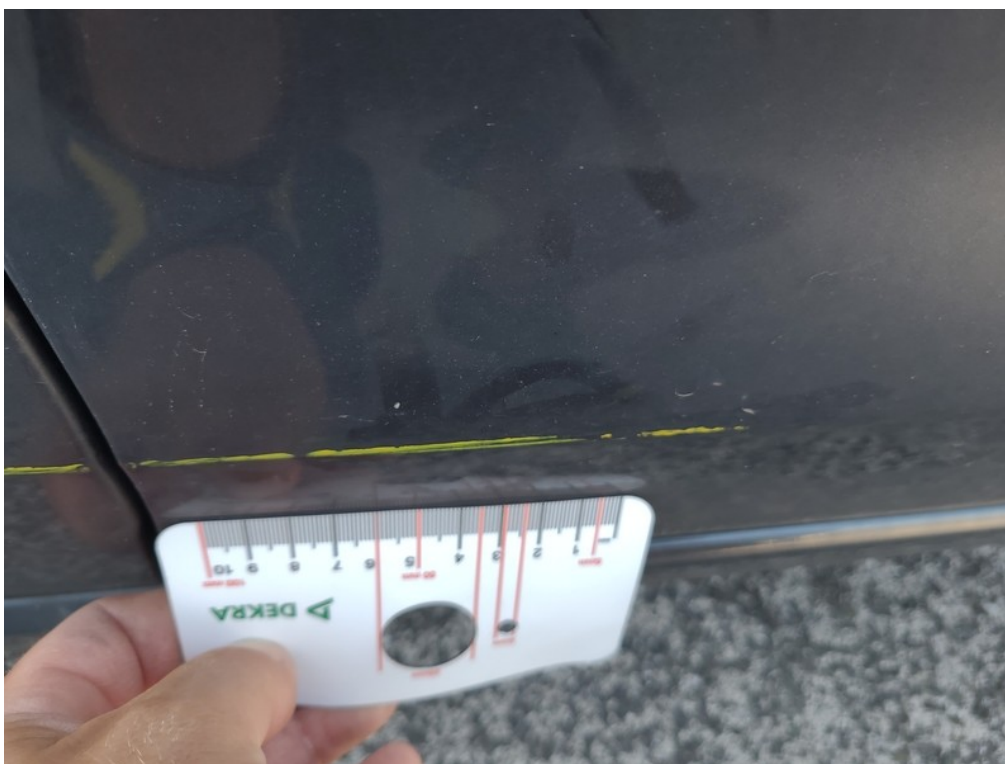
Dveře přední pravé

Škrábance

**8 Dveře přední pravé - Škrábance**  
Umístění:

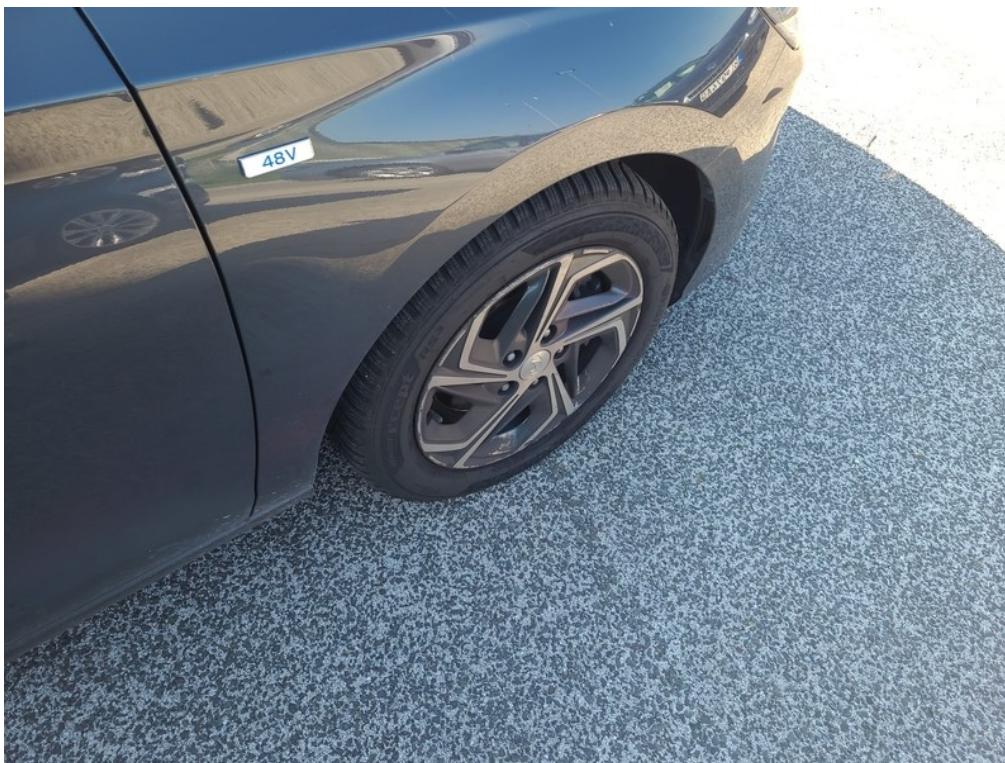
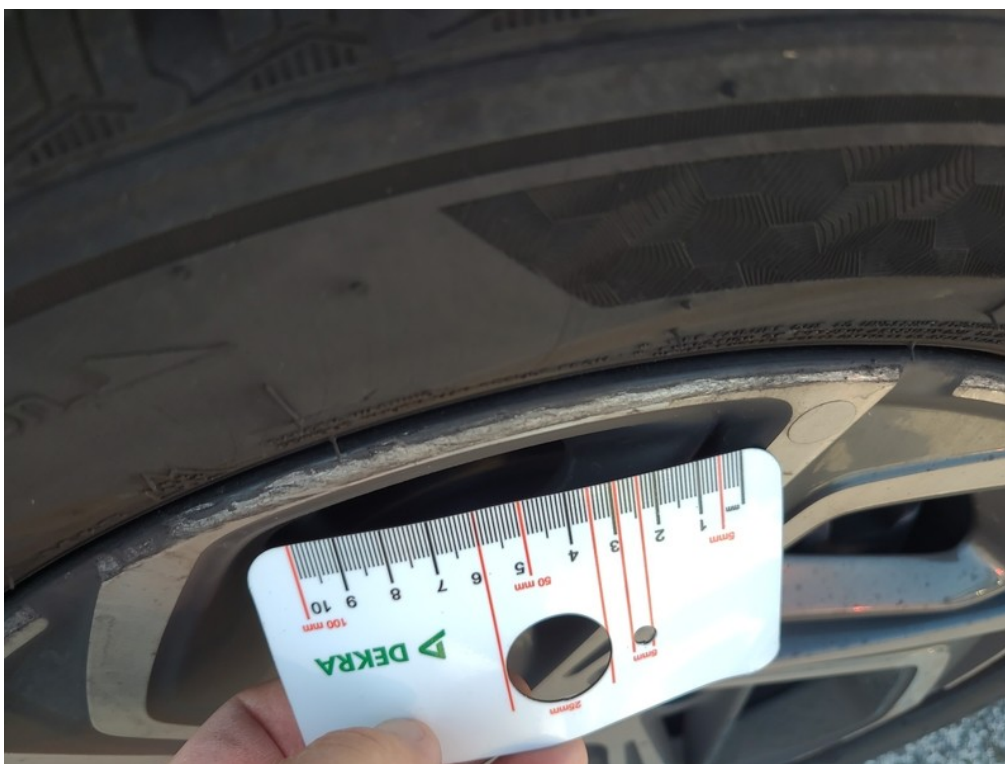
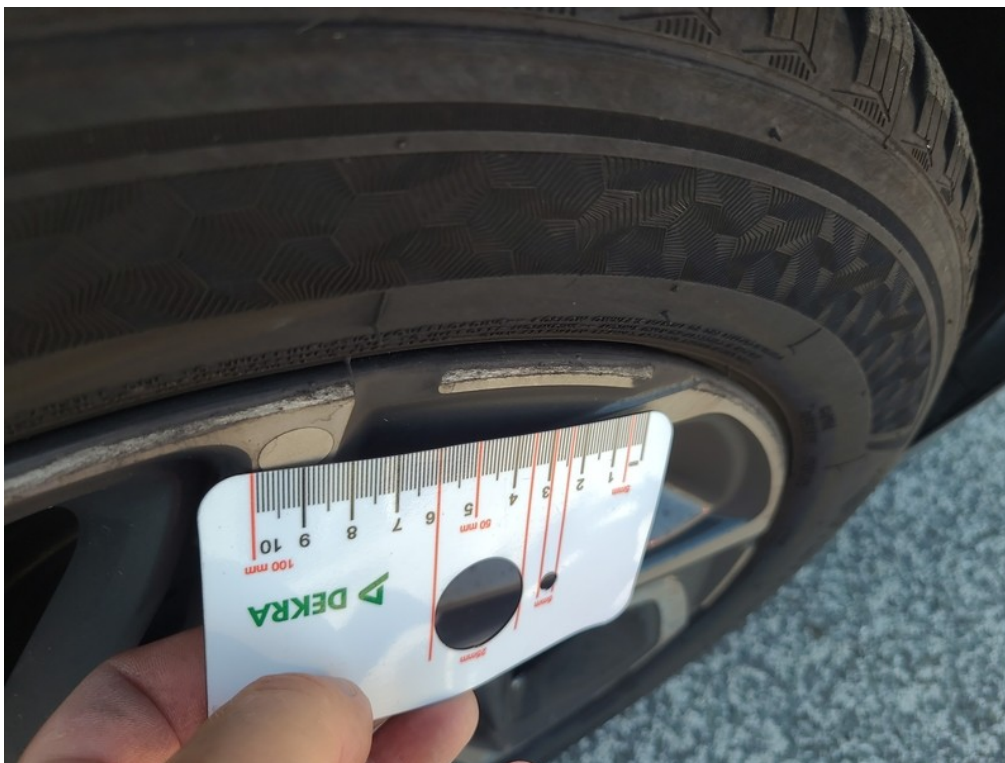
Disk PP kola

Škrábance

**9 Disk PP kola - Škrábance**  
Umístění:

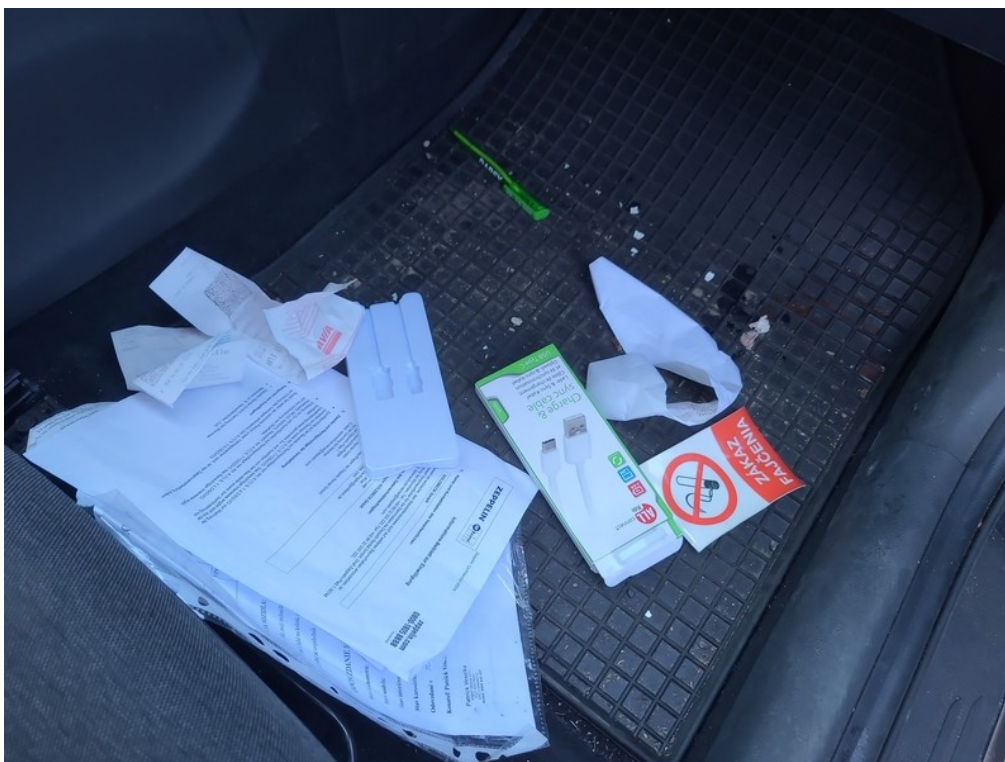
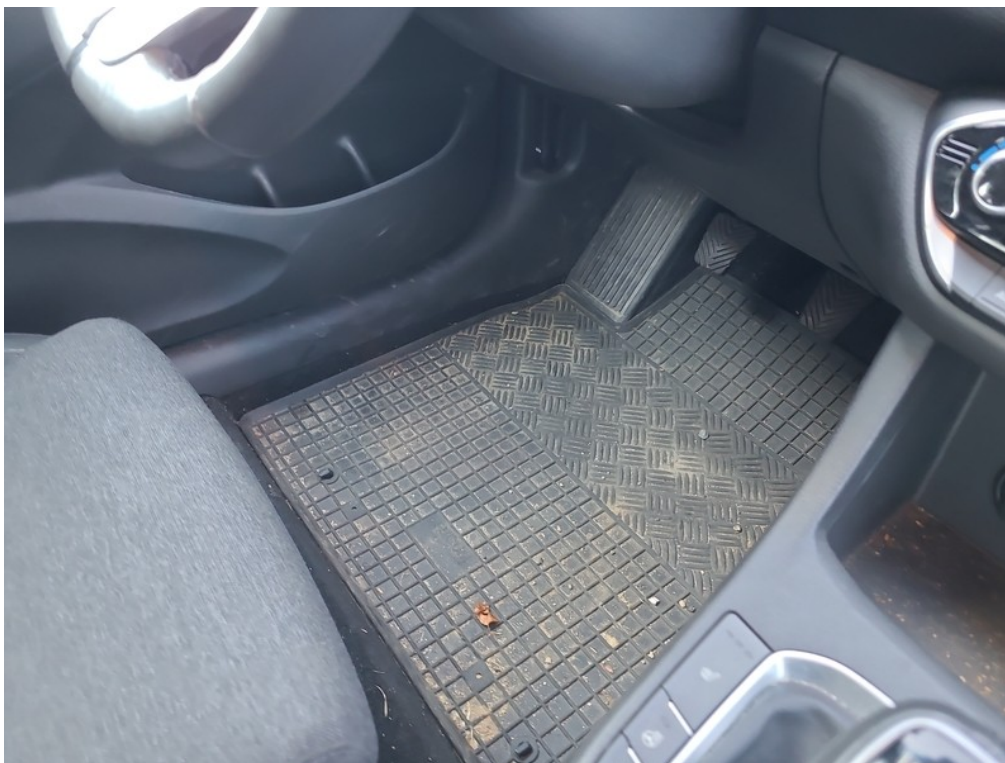
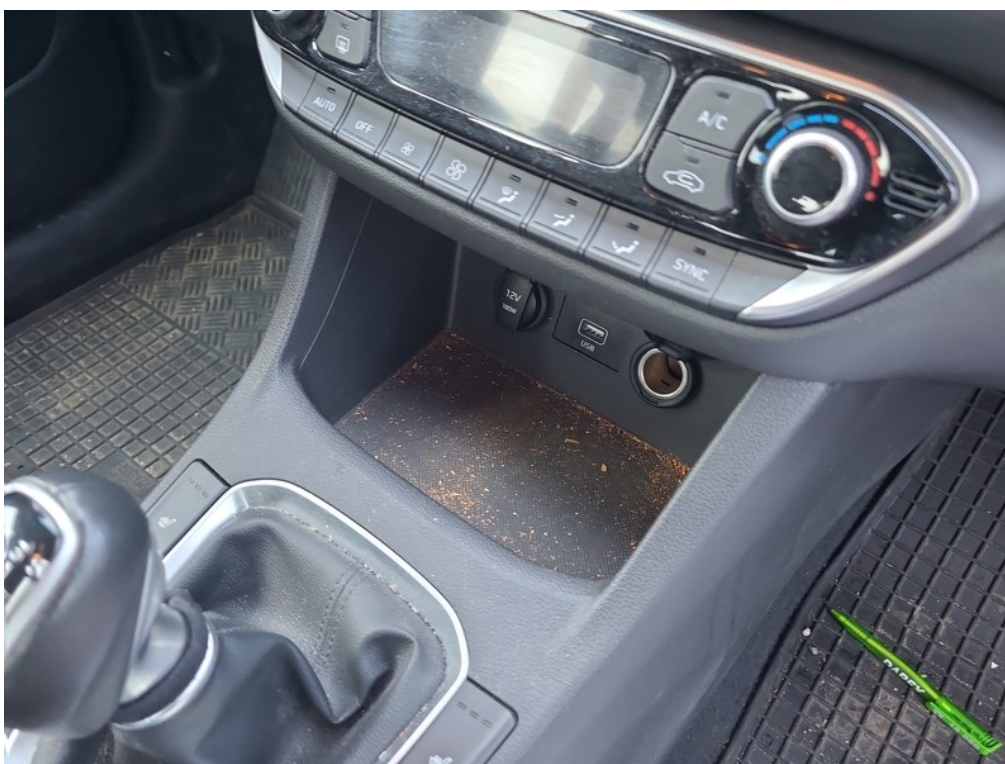
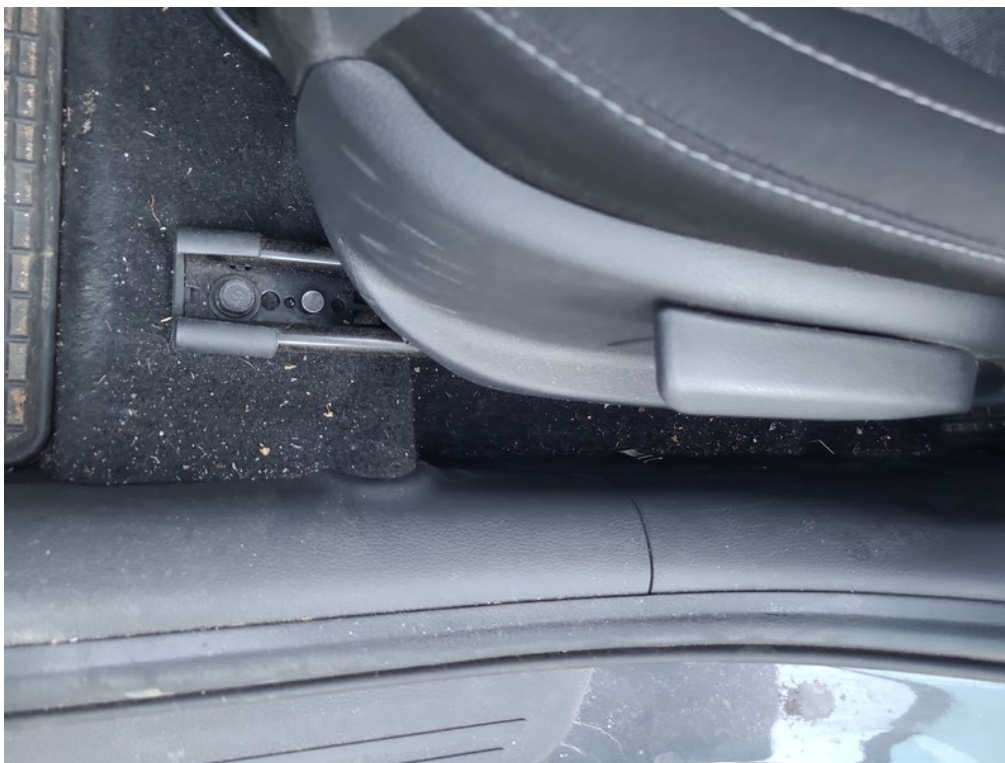
Vozidlo odovzdané na obhlídku bolo znečistené. Z uvedeného dôvodu nemuseli byť počas obhlídky identifikované všetky poškodenia nachádzajúce sa na vozidle.

Interiér

Znečištěno

10 **Interiér - Znečištěno**  
Umístění:

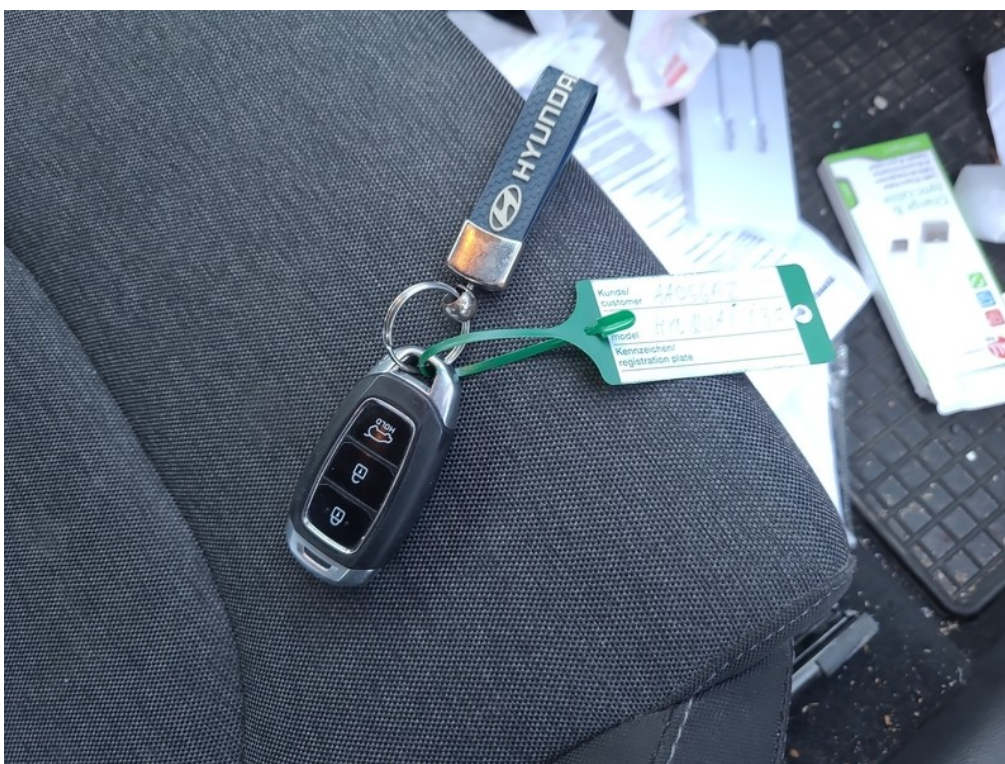
Klíč od vozidla

Chybí

**11** Klíč od vozidla - Chybí  
Umístění:
