**DEKRA Slovensko s.r.o.**  
Panónska cesta 47  
851 04 Bratislava

## ÚDAJE O PROHLÍDCE

## ÚDAJE O VOZIDLE

| RZ: | <b>AA880SC</b> | VIN: | TMAH381DAPJ163735 |

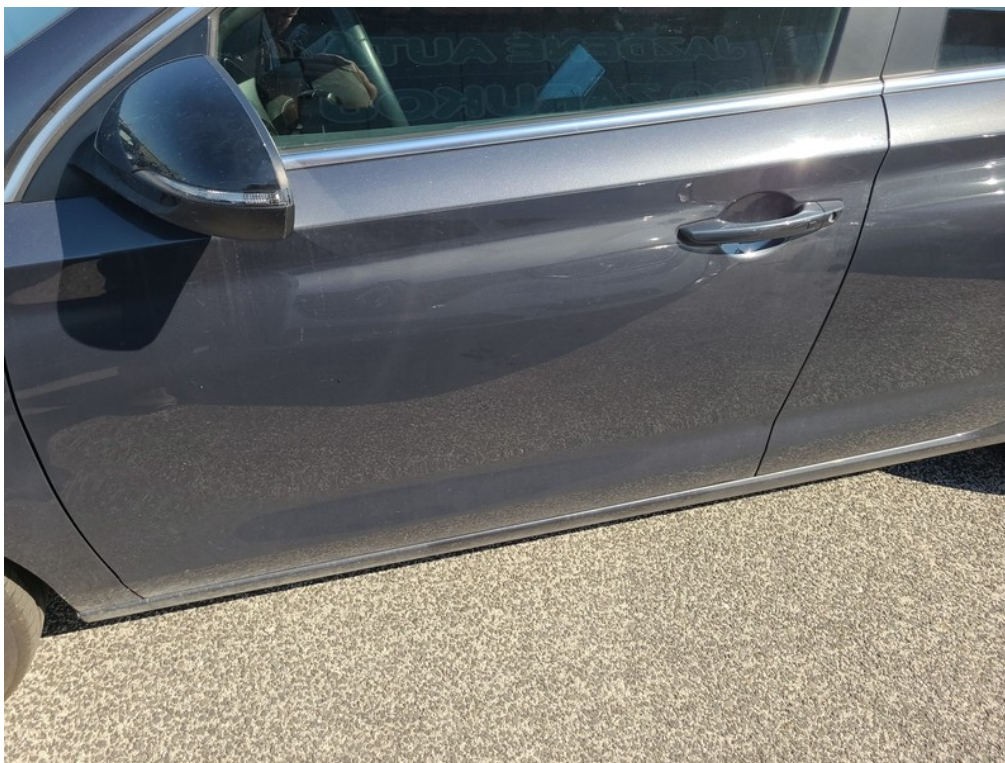
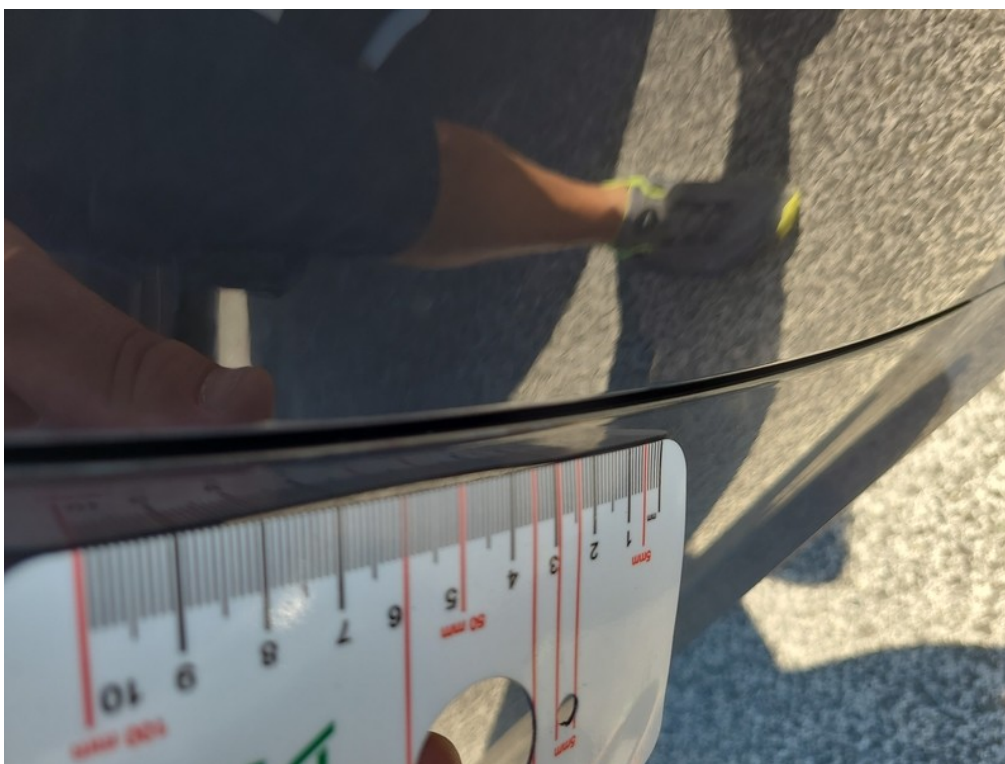
| 1 | Hrana LP dveří |

**1 Hrana LP dveří - Škrábance**  
Umístění:

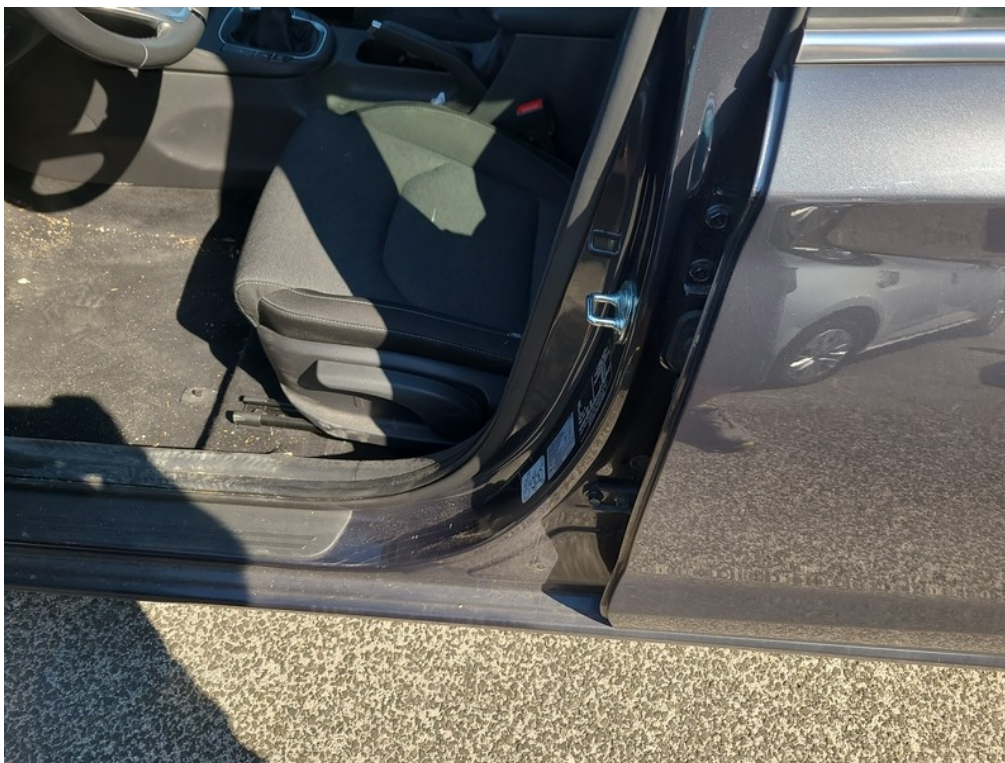
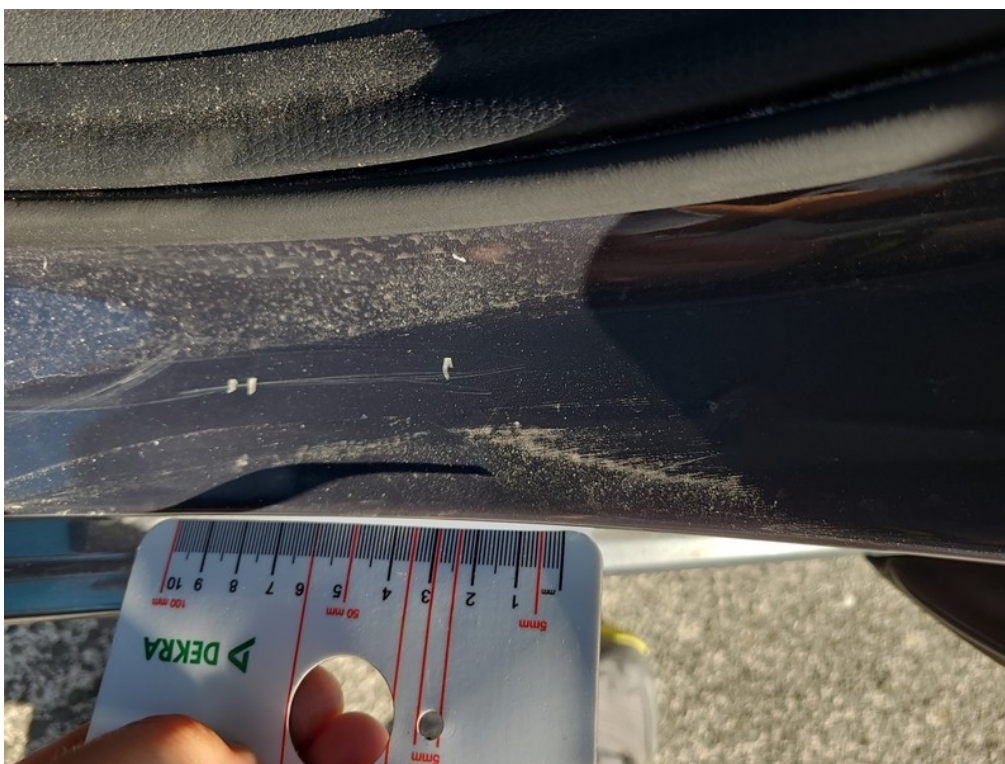
| 2 | B sloupek levý |

**2 B sloupek levý - Deformace**  
Umístění:

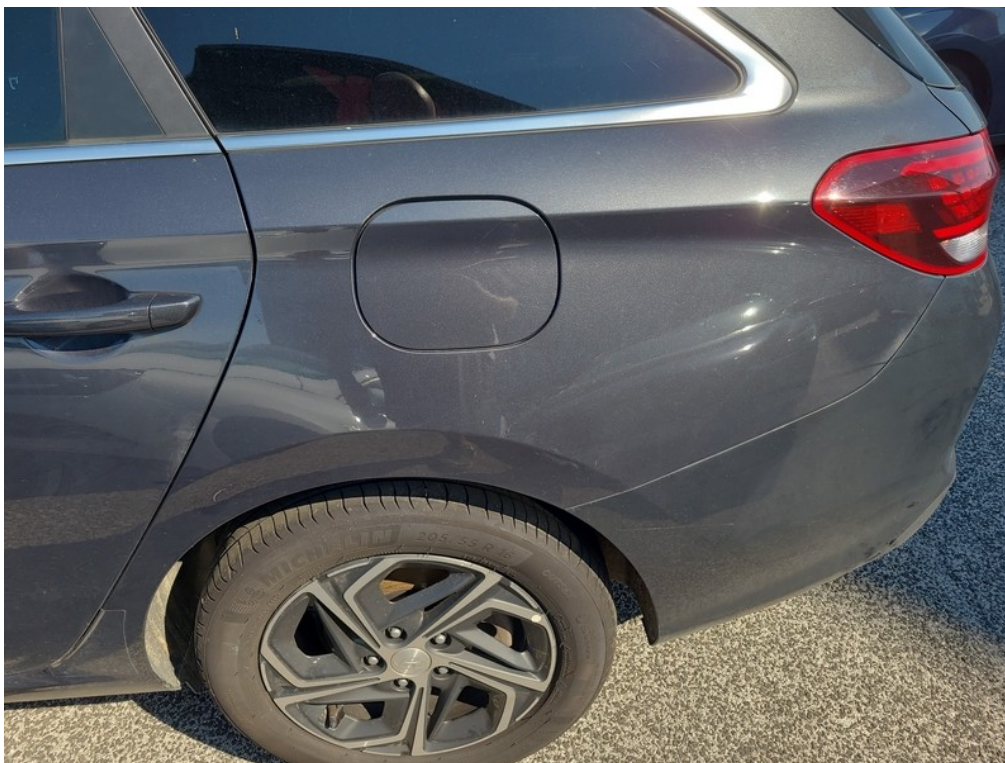
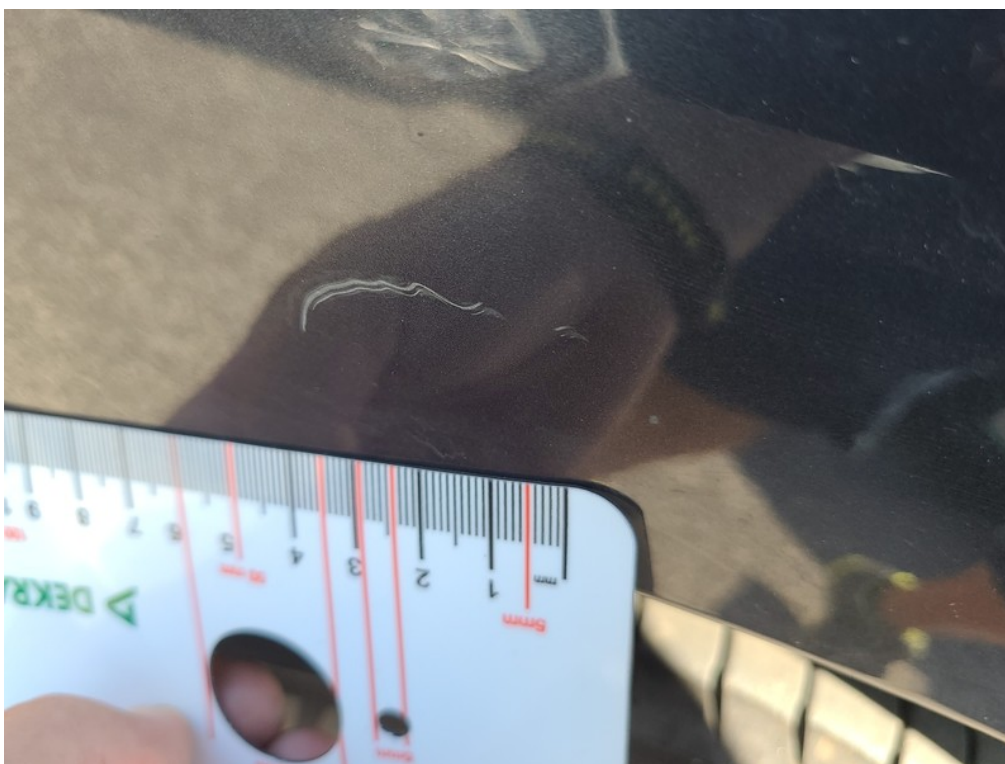
| 3 | Bočnice zadní levá |

**3 Bočnice zadní levá - Škrábance**  
Umístění:

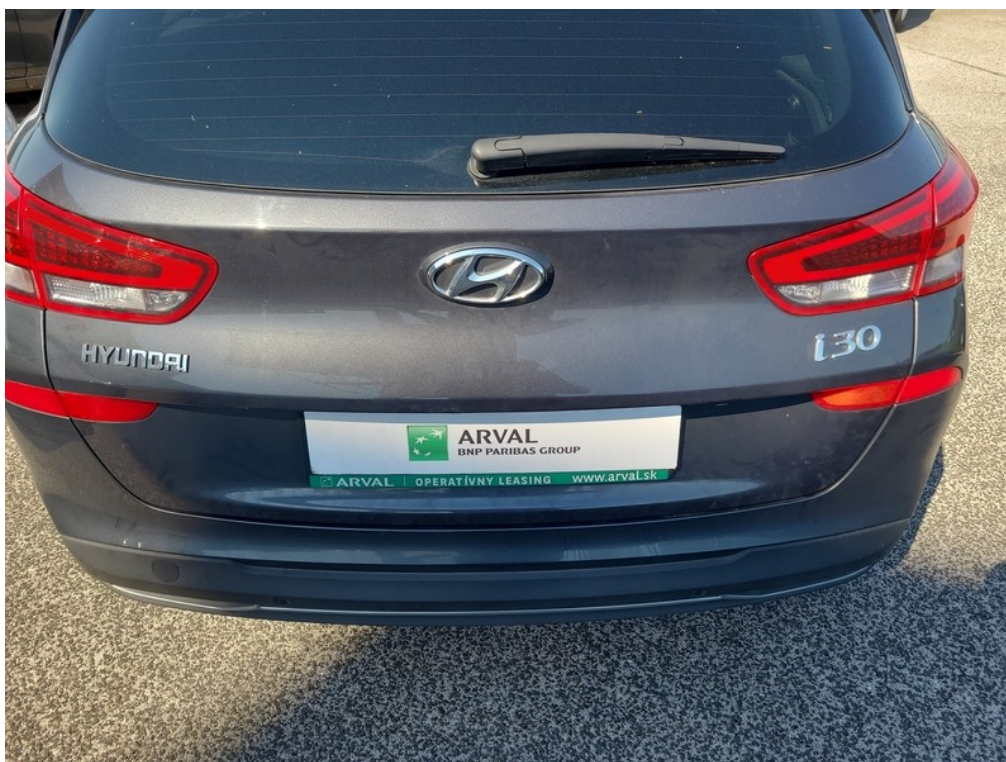
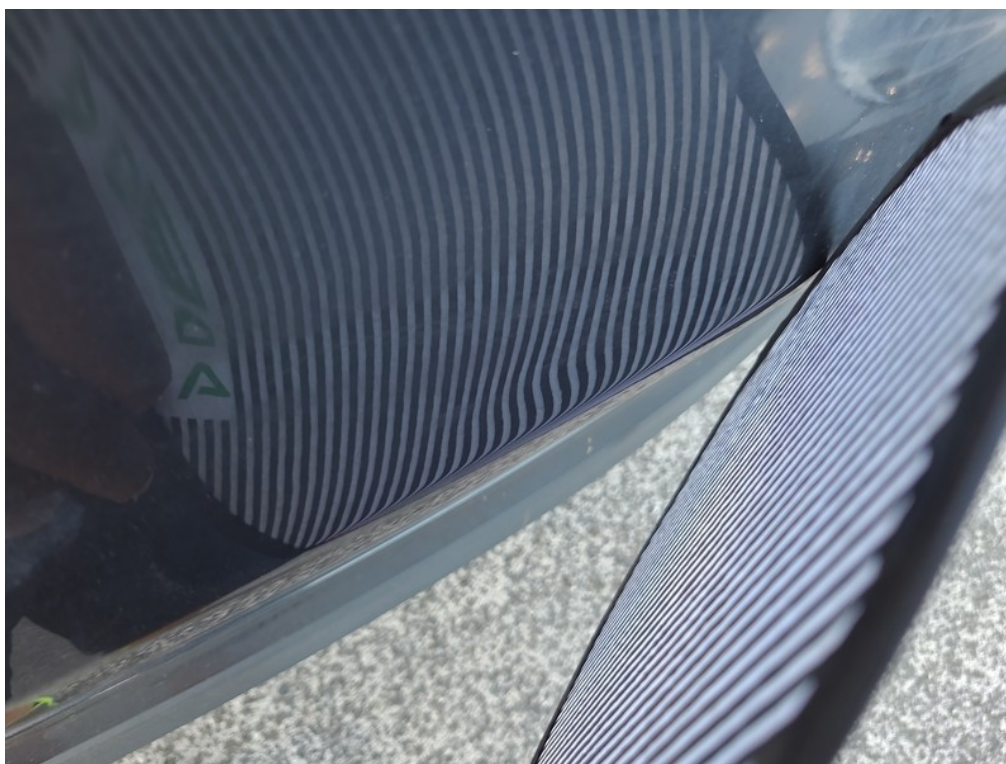
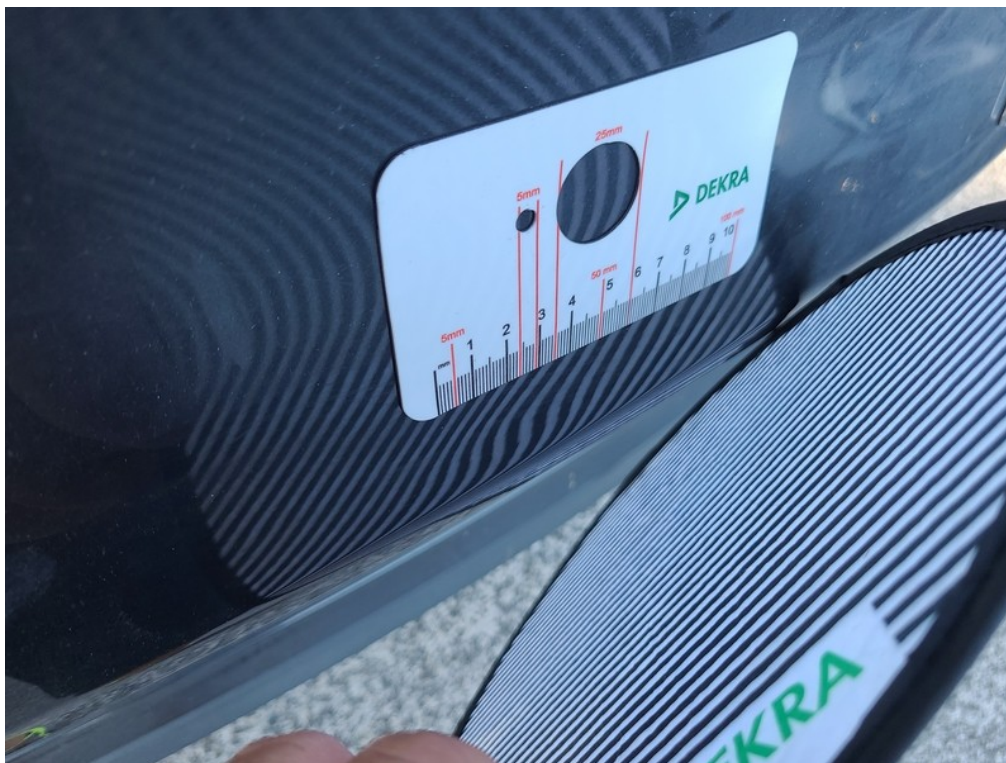
| 4 | Víko zavazadlového prostoru |

**4 Víko zavazadlového prostoru - Deformace**  
Umístění: Exteriér (vnější prostor)

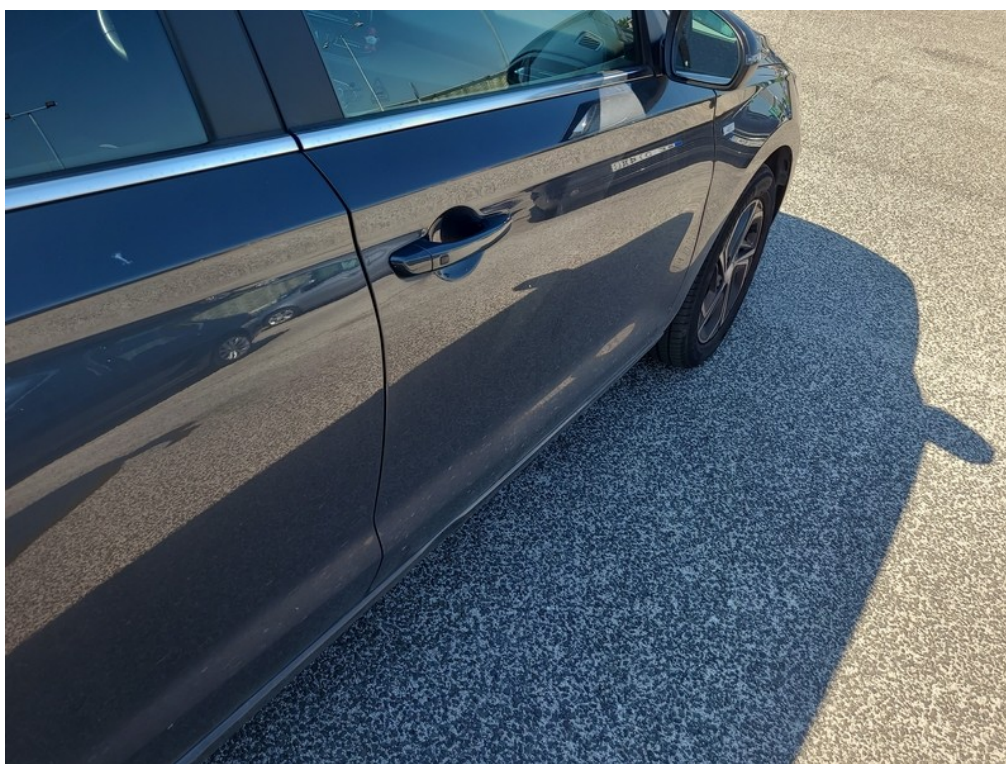
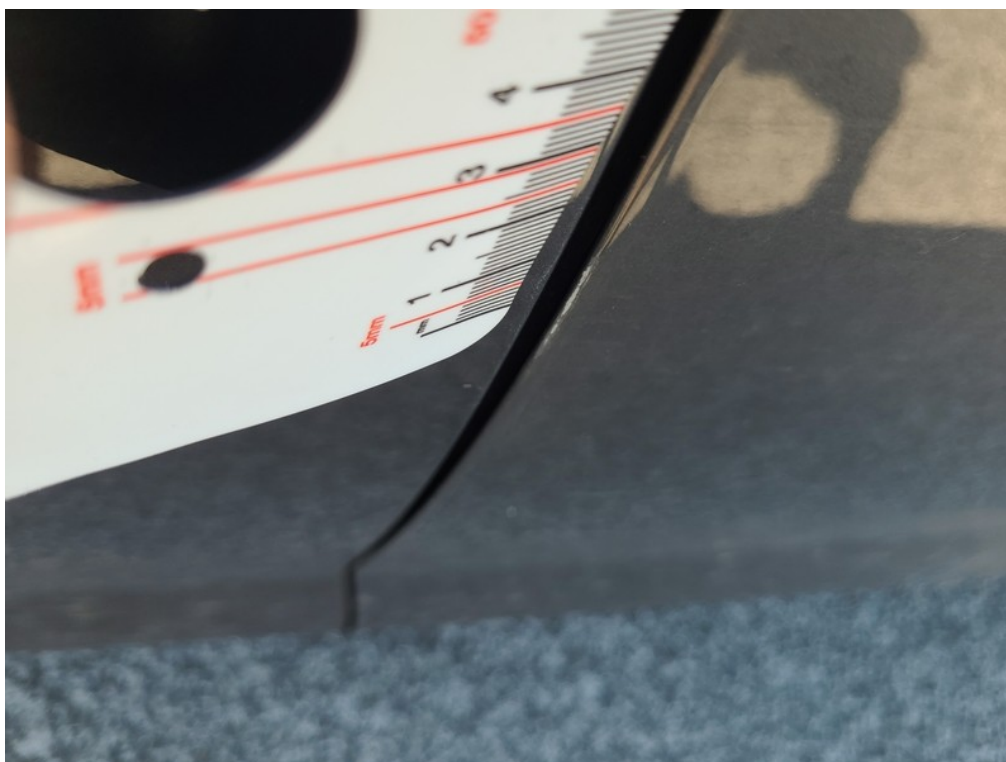
| 5 | Hrana PP dveří |

**5** Hrana PP dveří - Škrábance  
Umístění:

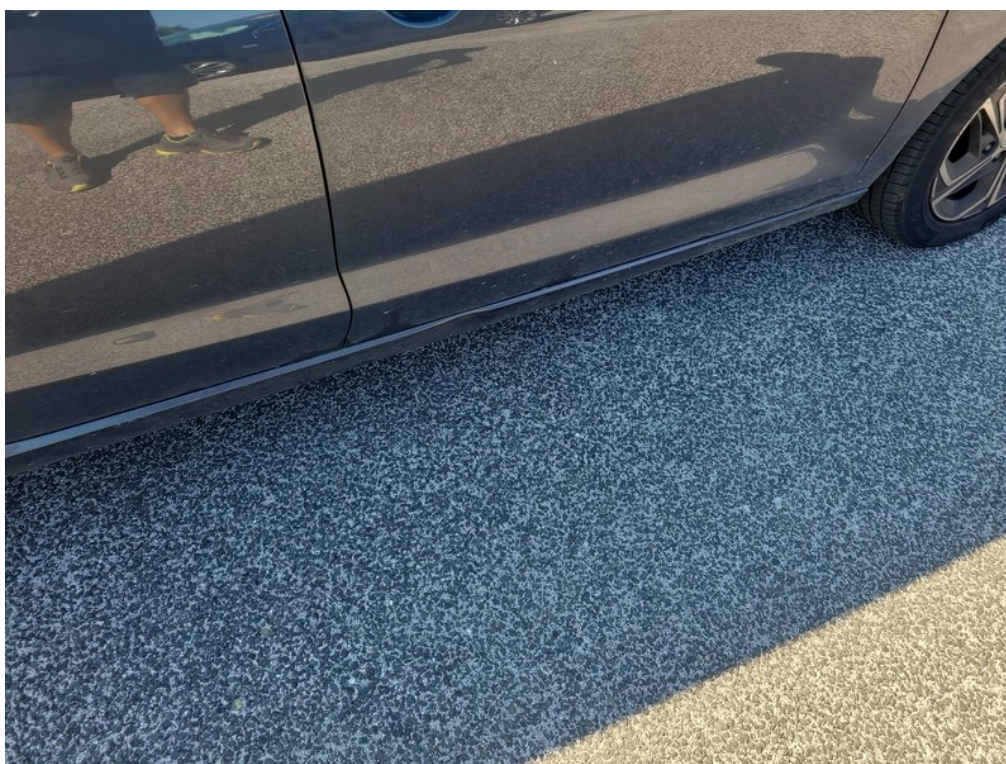
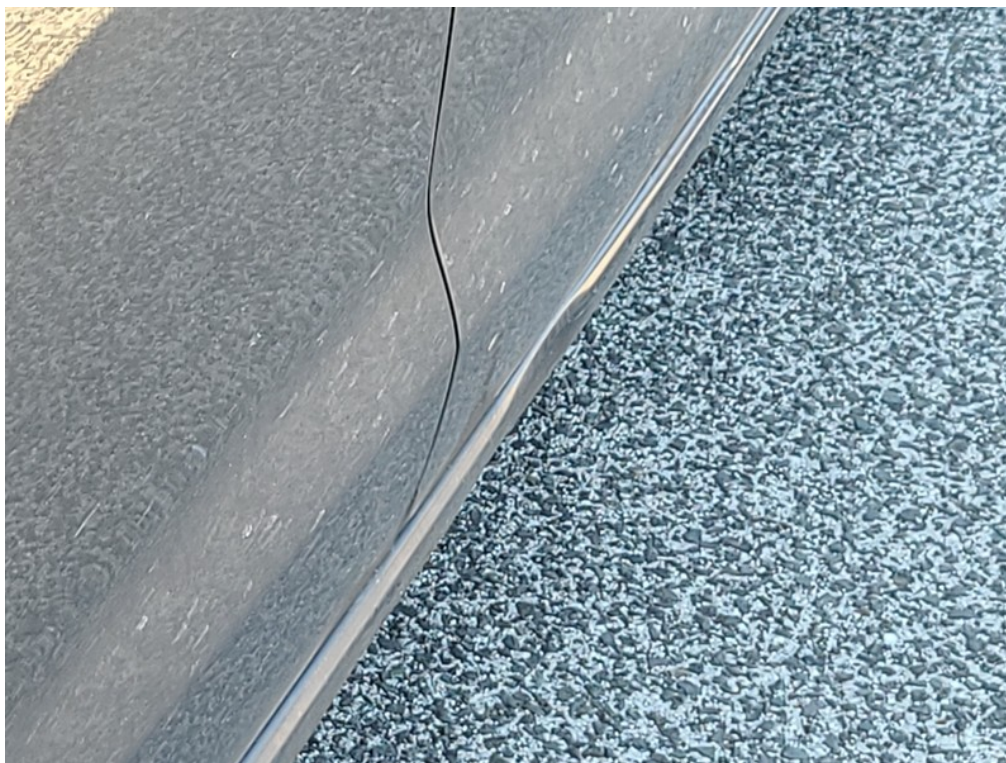
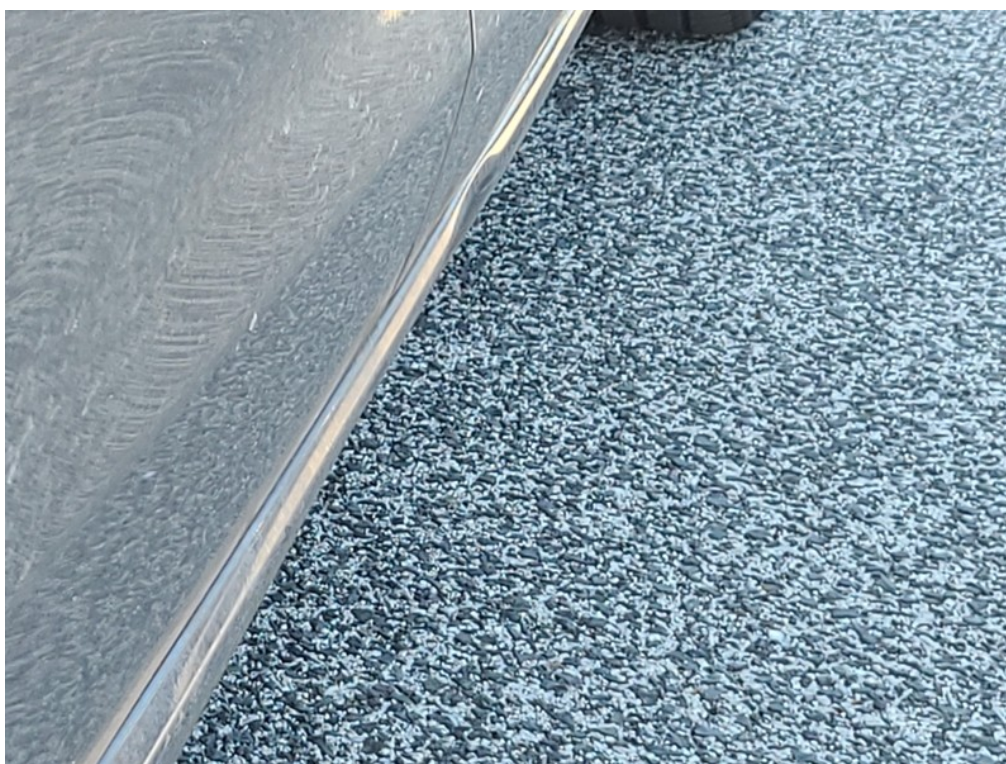
| 6 | Práh pravý |

**6 Práh pravý - Deformace**  
Umístění:

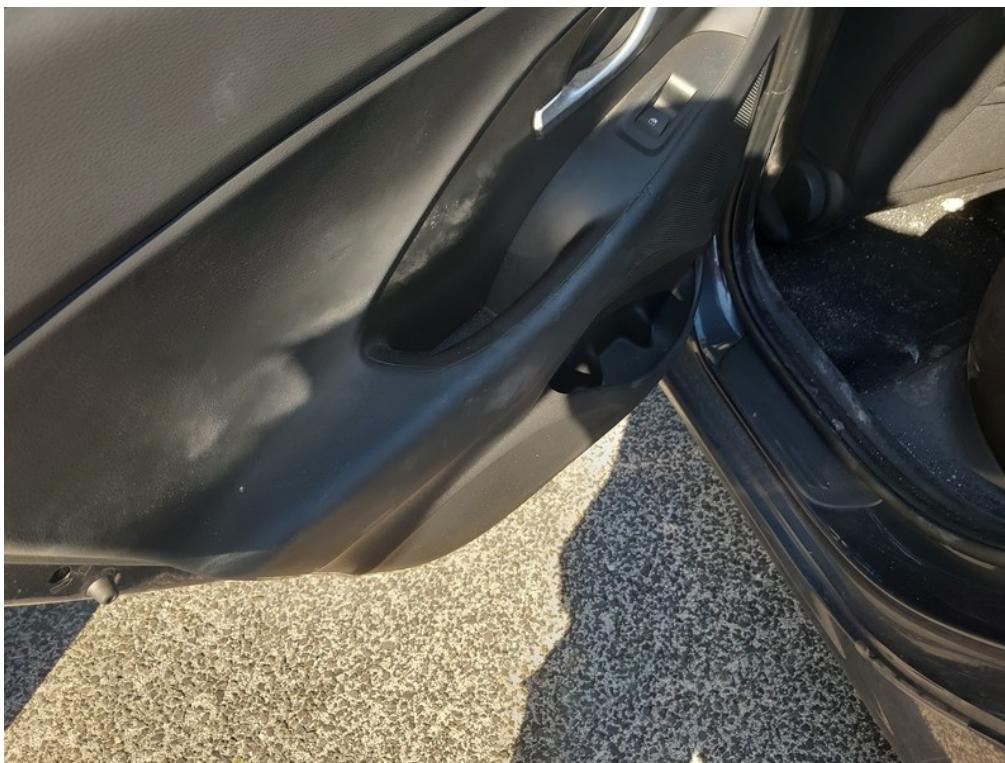
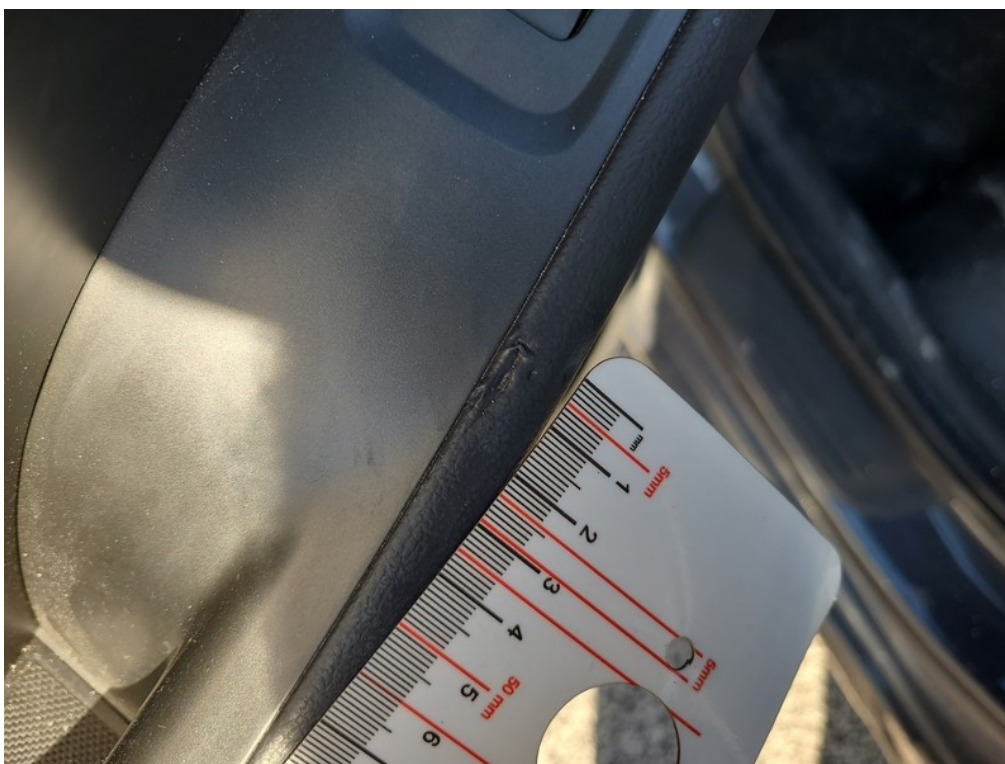
| 7 | Výplň LZ dveří |

**7 Výplň LZ dveří - Střih**  
Umístění:

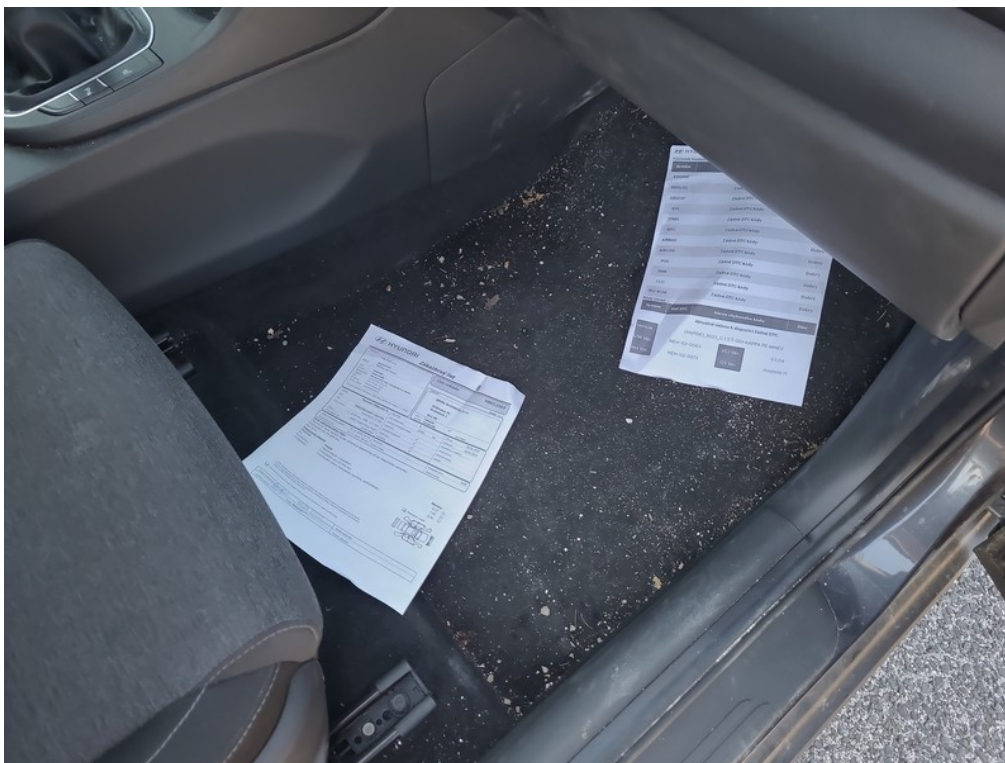
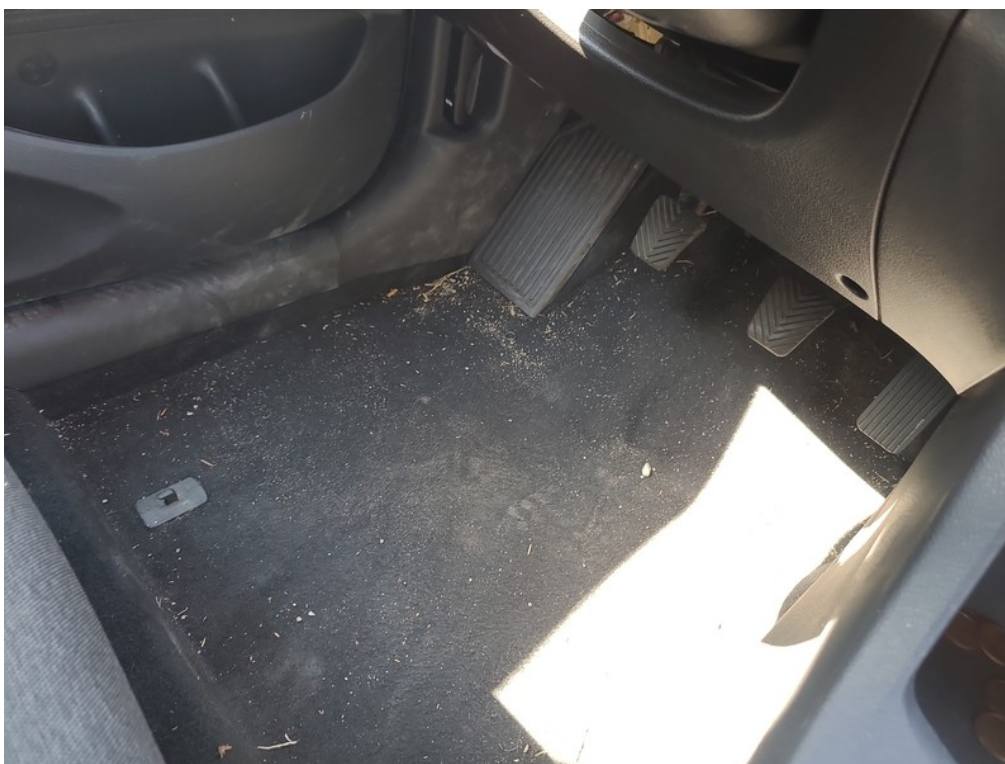
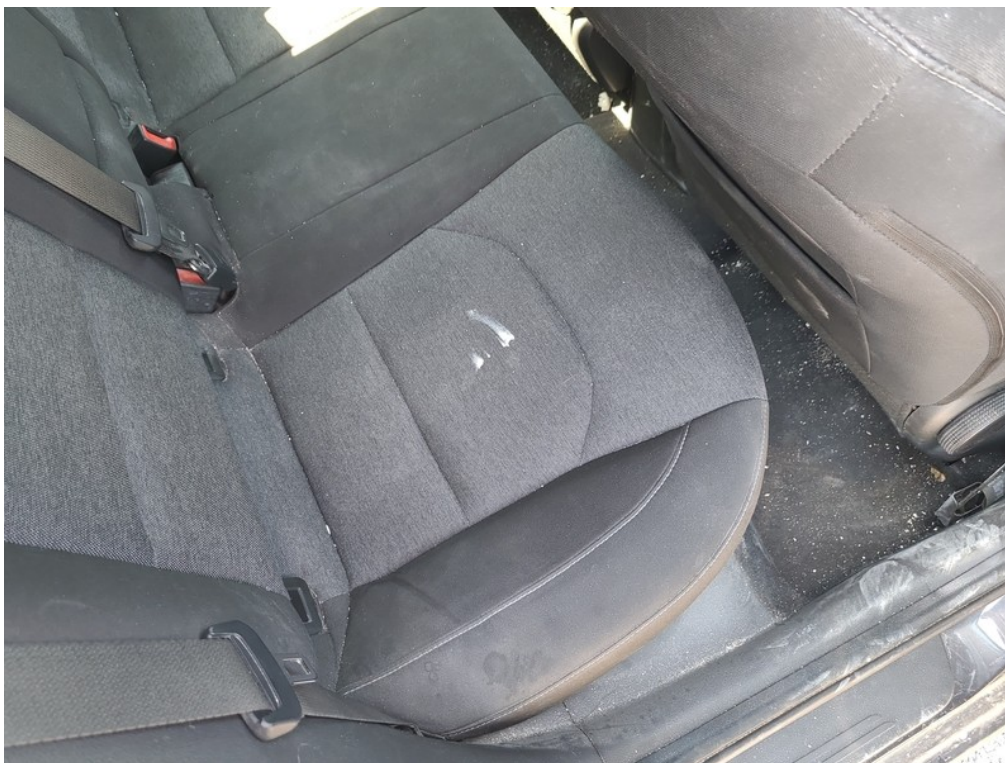
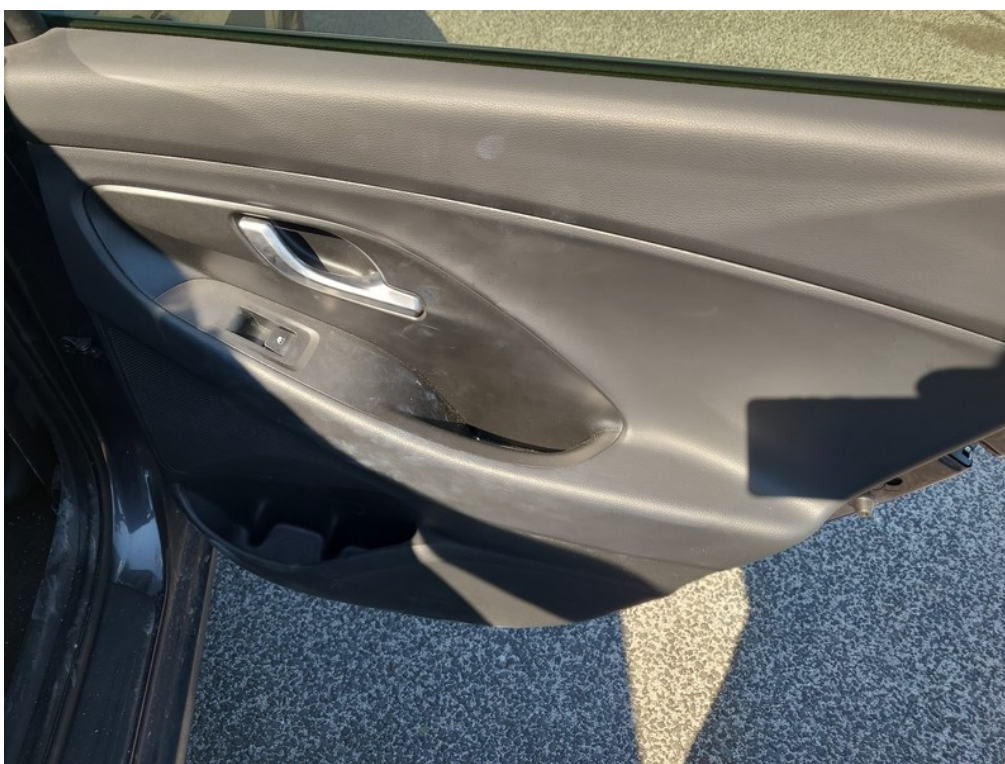
| 8 | Interiér |

**8 Interiér - Znečištěno**  
Umístění:

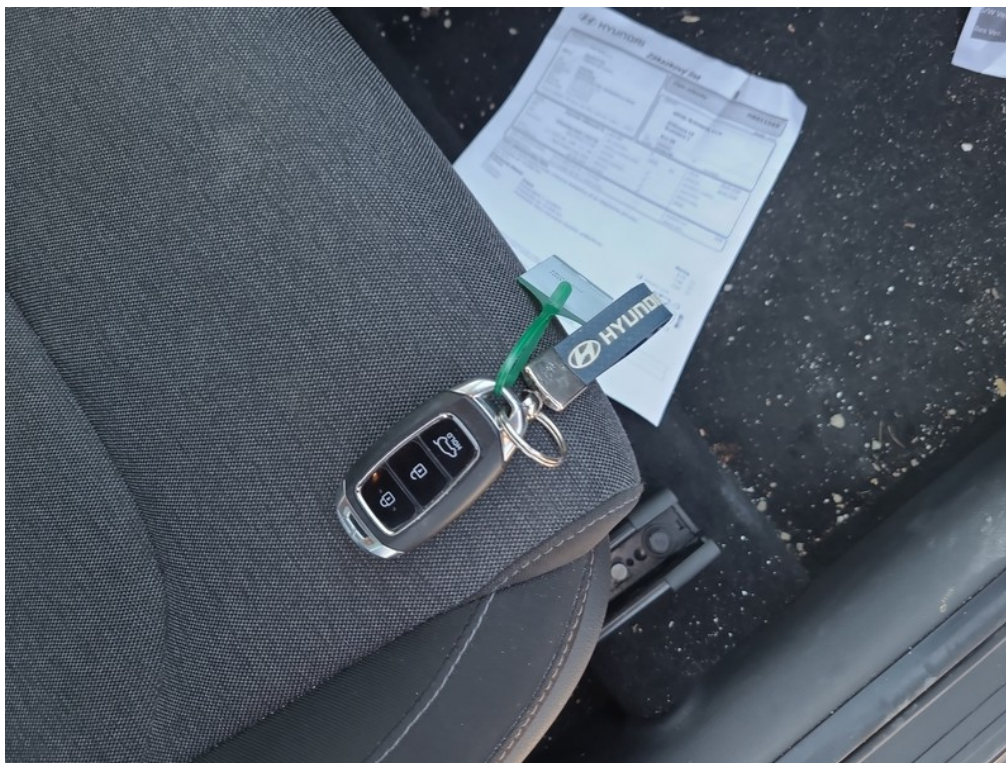
| 9 | Klíč od vozidla |

**9 Klíč od vozidla - Chybí**  
Umístění:
