## DEKRA CZ a.s.

## ÚDAJE O VOZIDLE

## SEZNAM POŠKOZENÍ

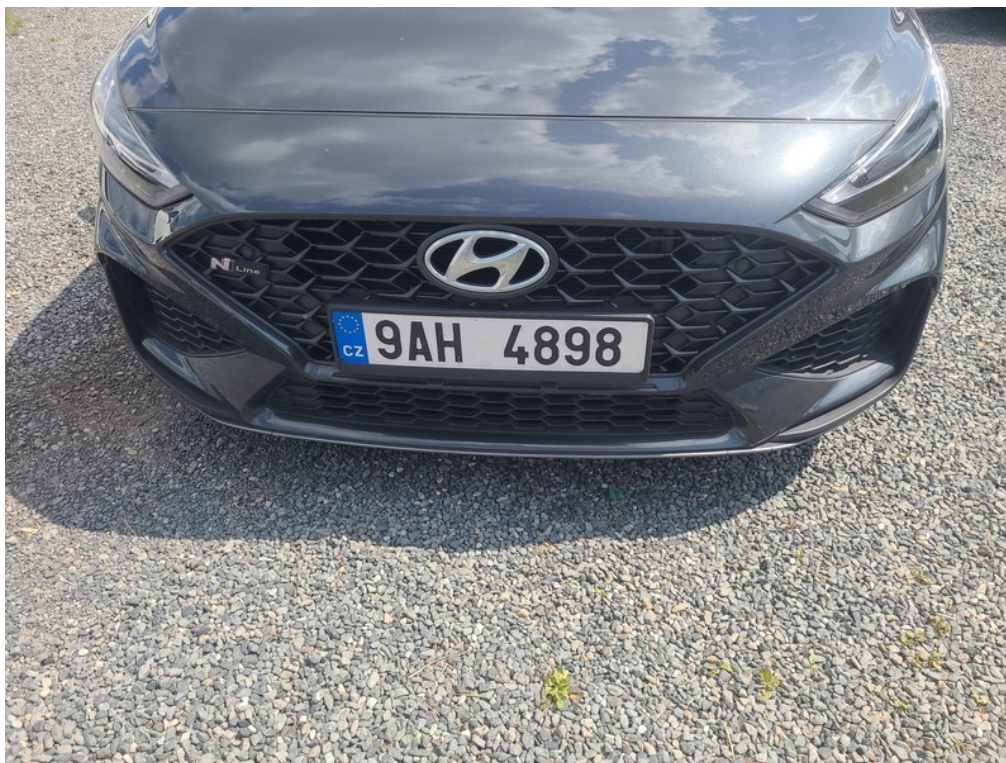
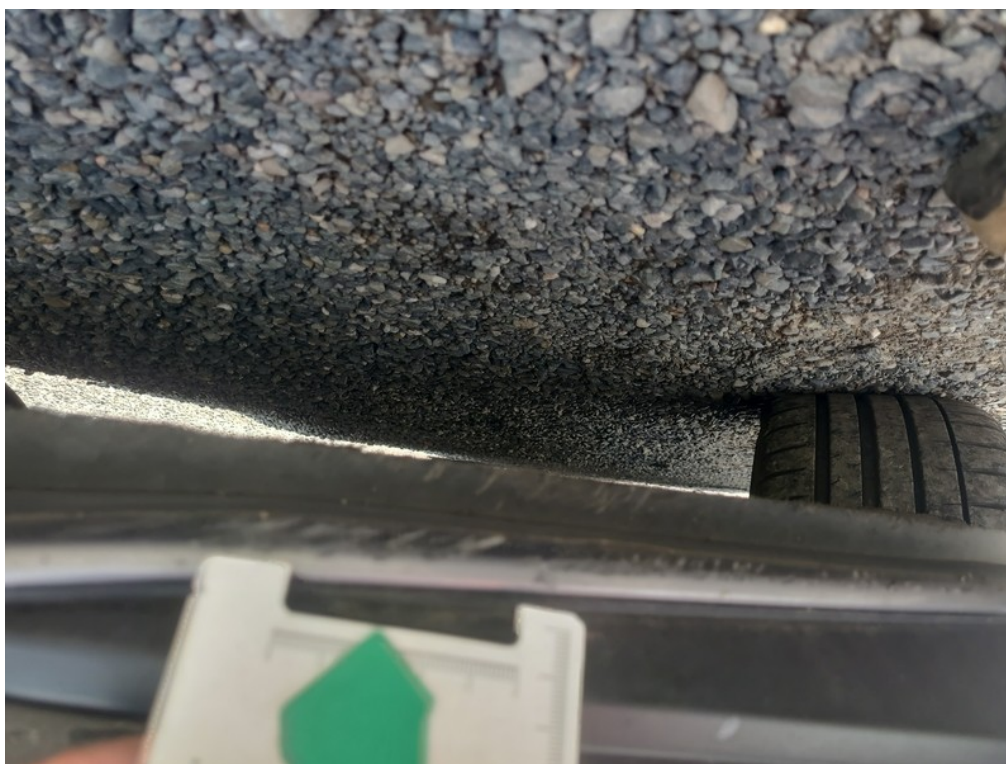
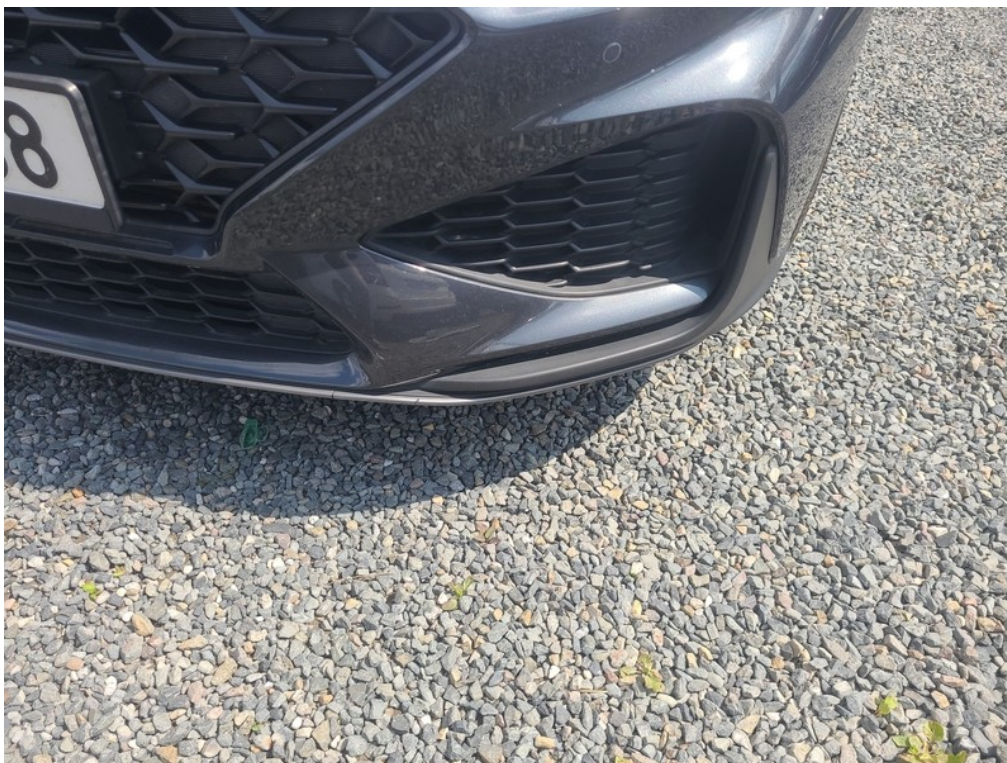
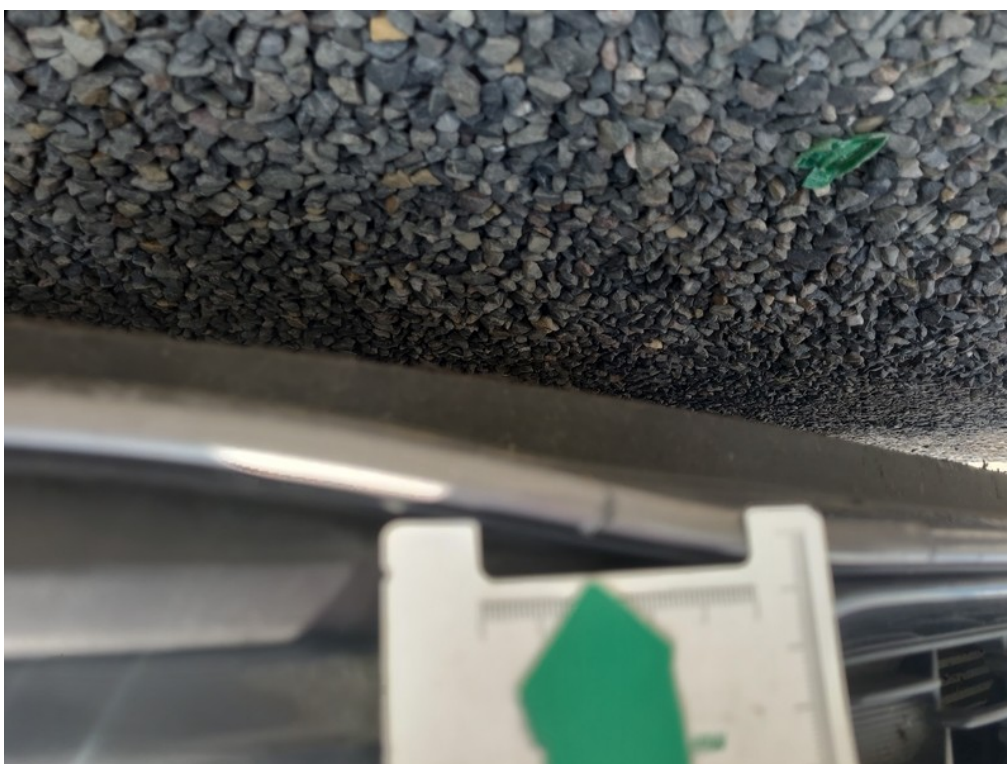
| 1 | Spojler P nárazníku |

**1 Spojler P nárazníku - Škrábance**  
Umístění:

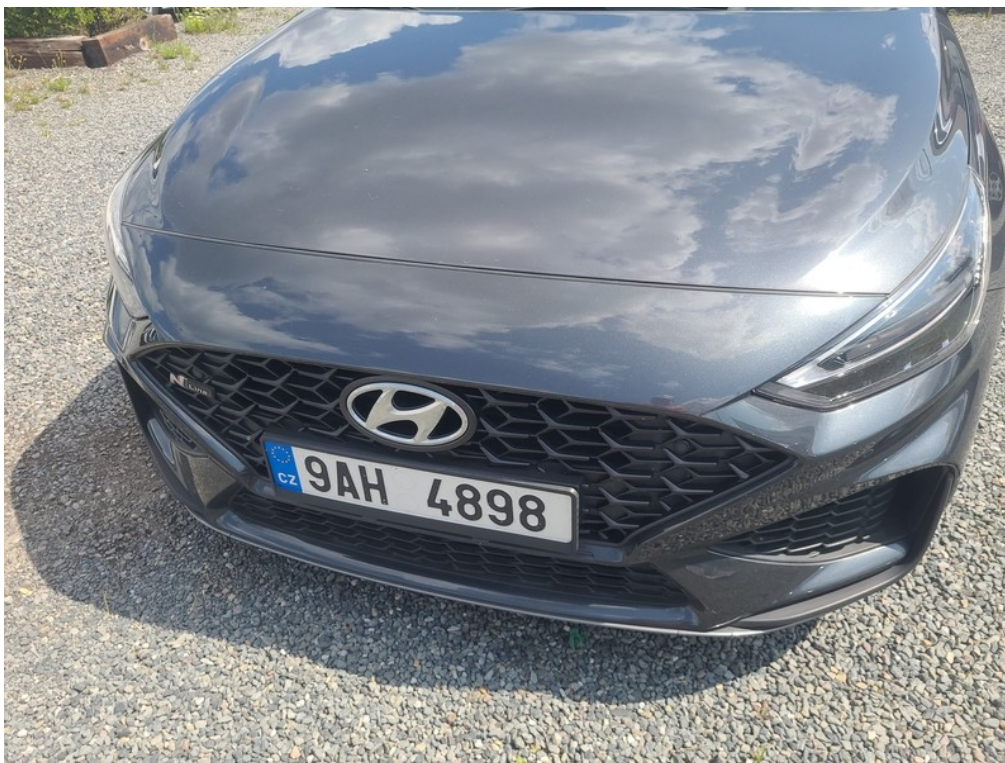
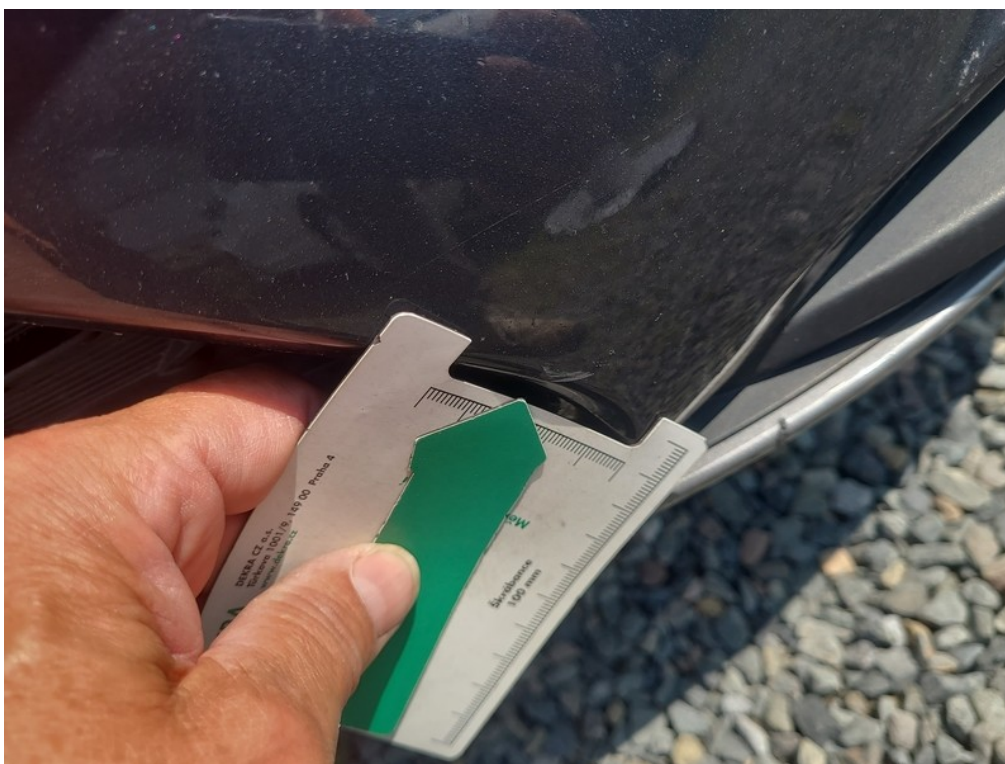
| 2 | Přední nárazník |

**2 Přední nárazník - Škrábance**  
Umístění:

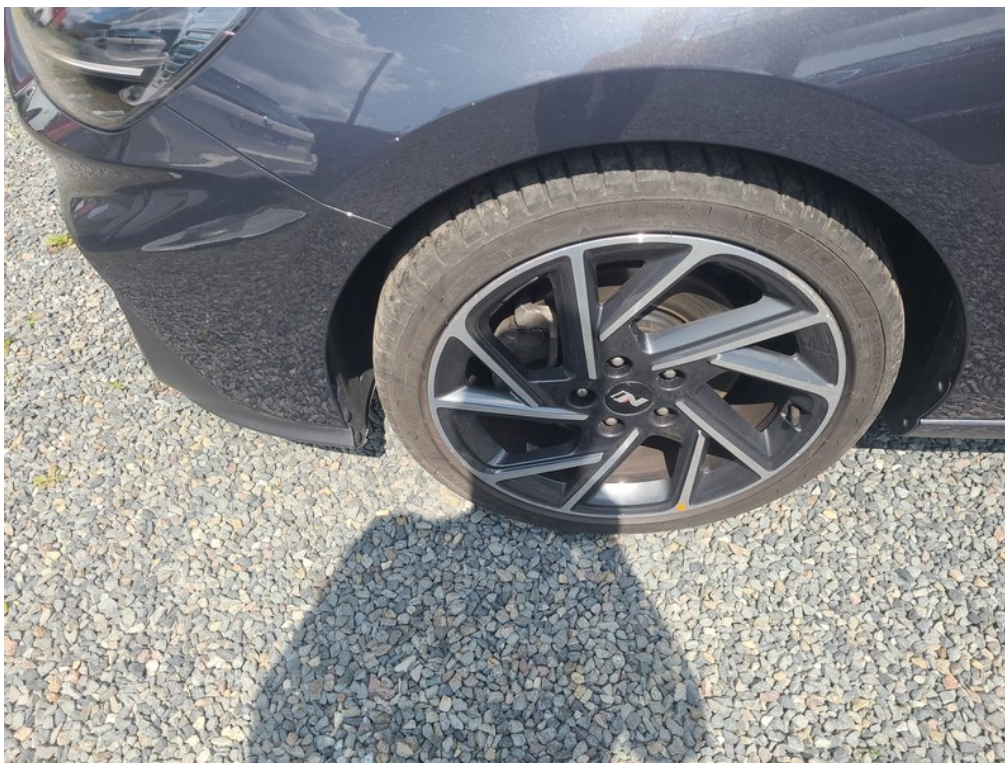
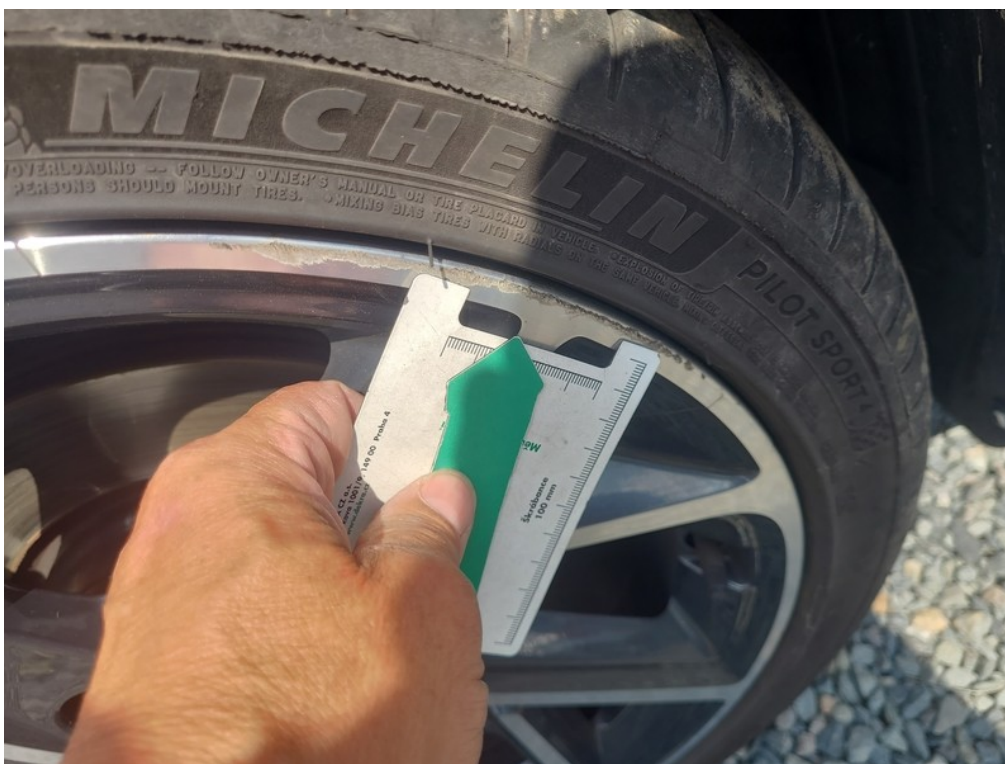
| 3 | Disk LP kola |

**3 Disk LP kola - Škrábance**  
Umístění:

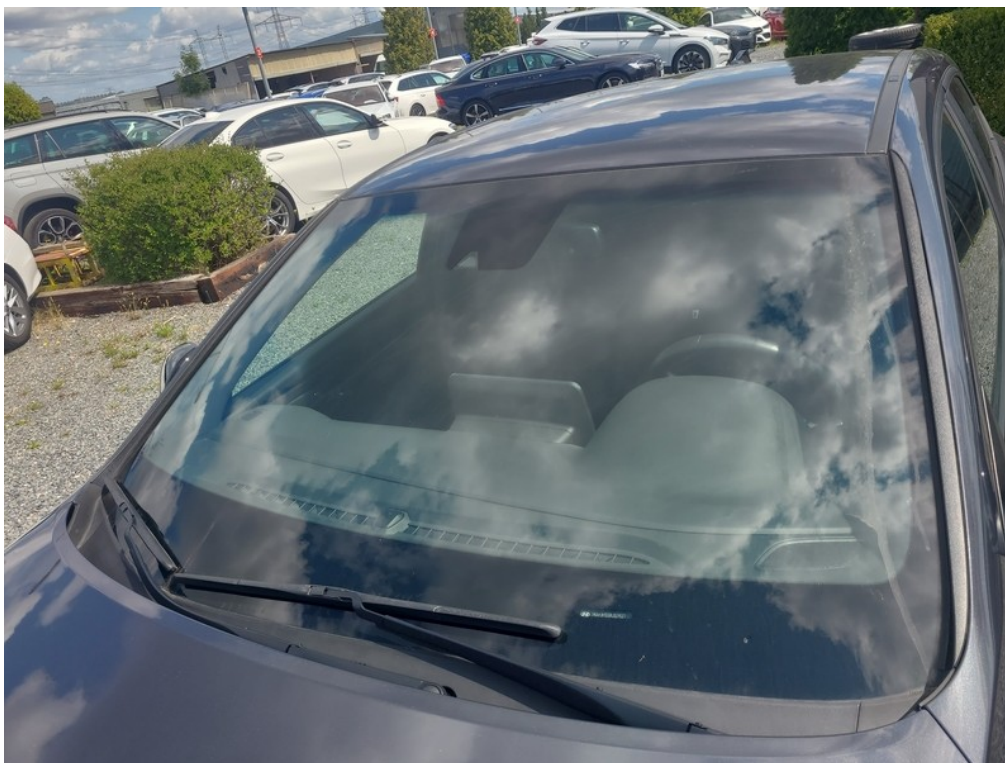
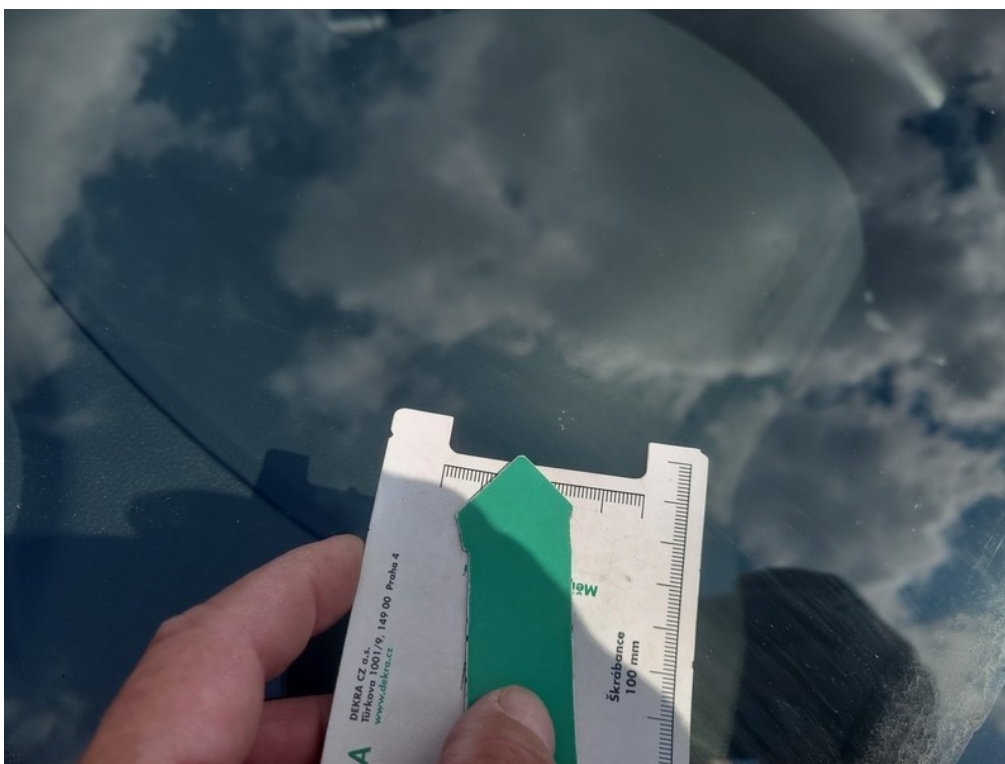
| 4 | Čelní sklo |

**4 Čelní sklo - Poškození od odletujícího kamení**  
Umístění: Exteriér (vnější prostor)

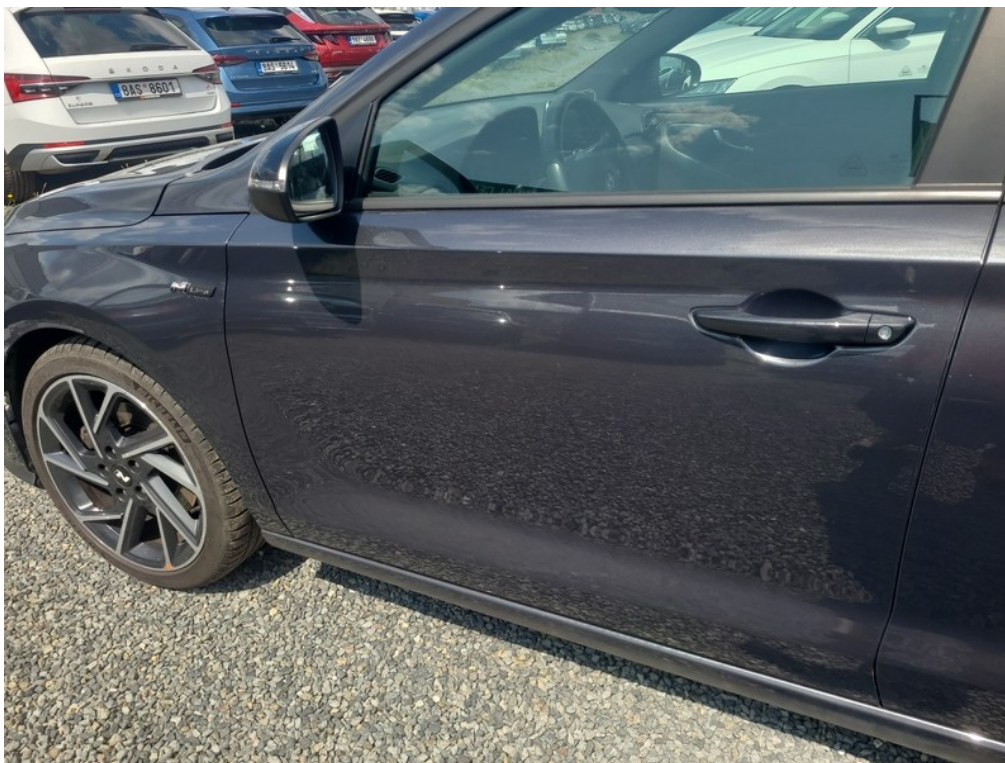
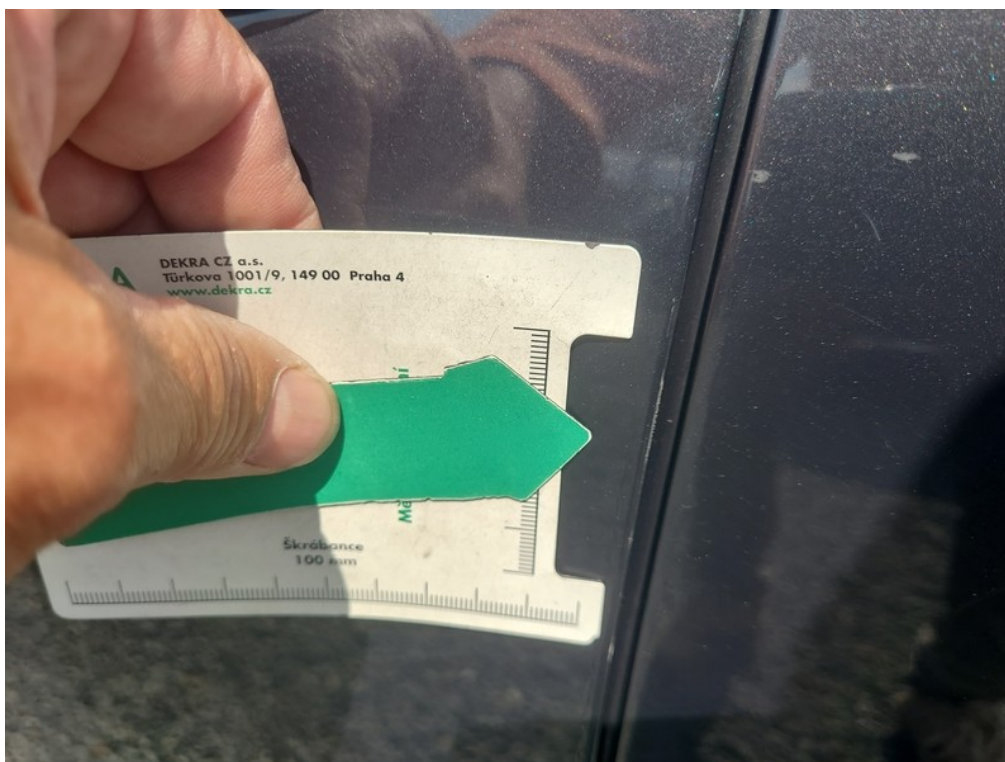
| 5 | Dveře přední levé |

**5 Dveře přední levé - Jamka**  
Umístění:

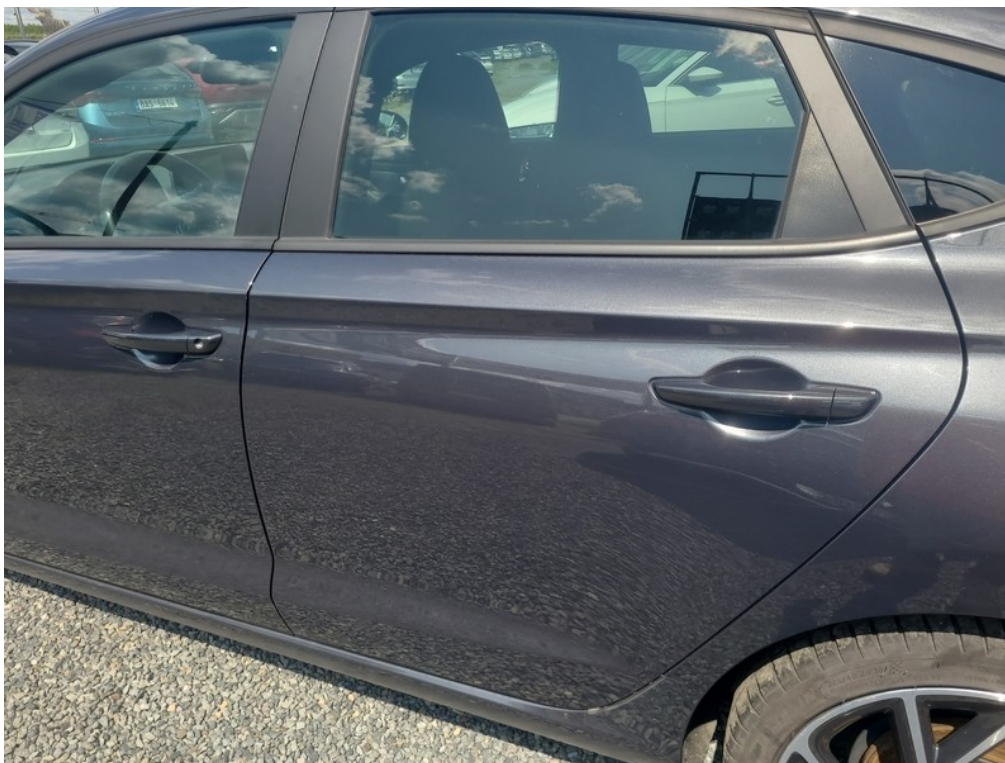
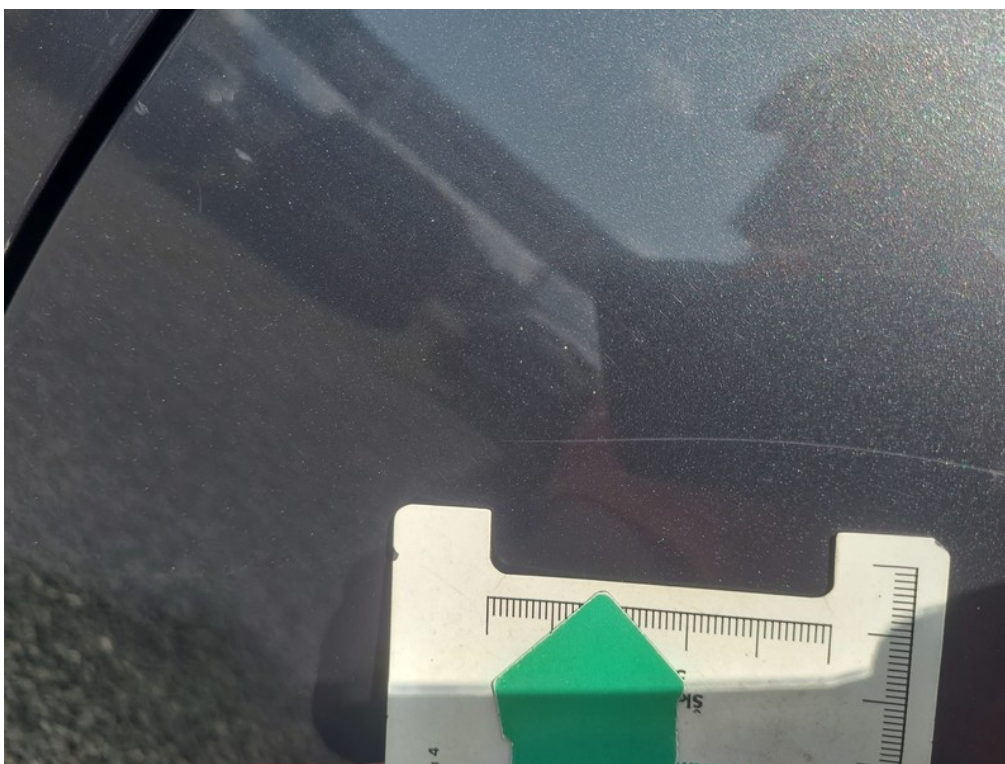
| 6 | Dveře zadní levé |

**6 Dveře zadní levé - Škrábance**  
Umístění:

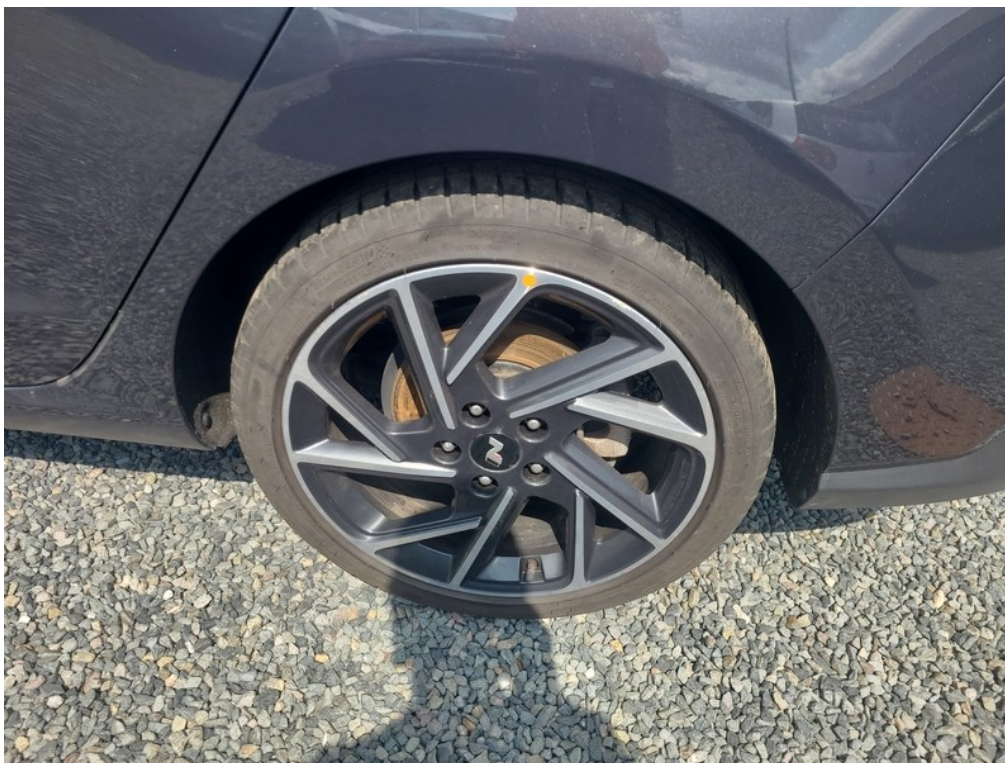
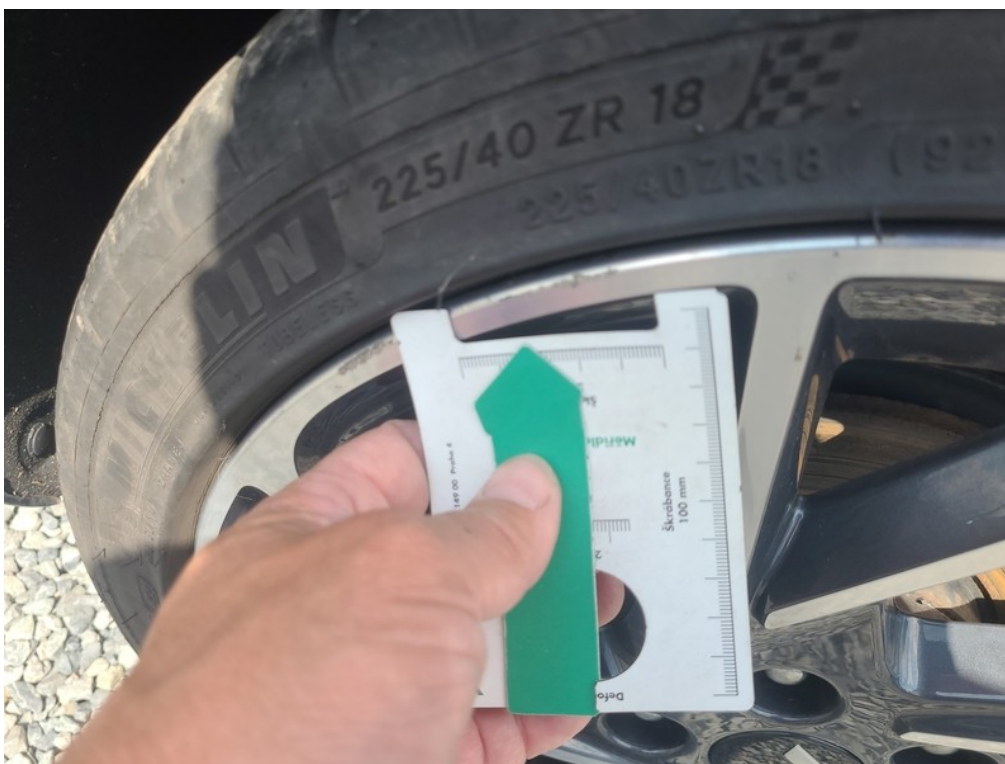
| 7 | Disk LZ kola |

**7 Disk LZ kola - Škrábance**  
Umístění:

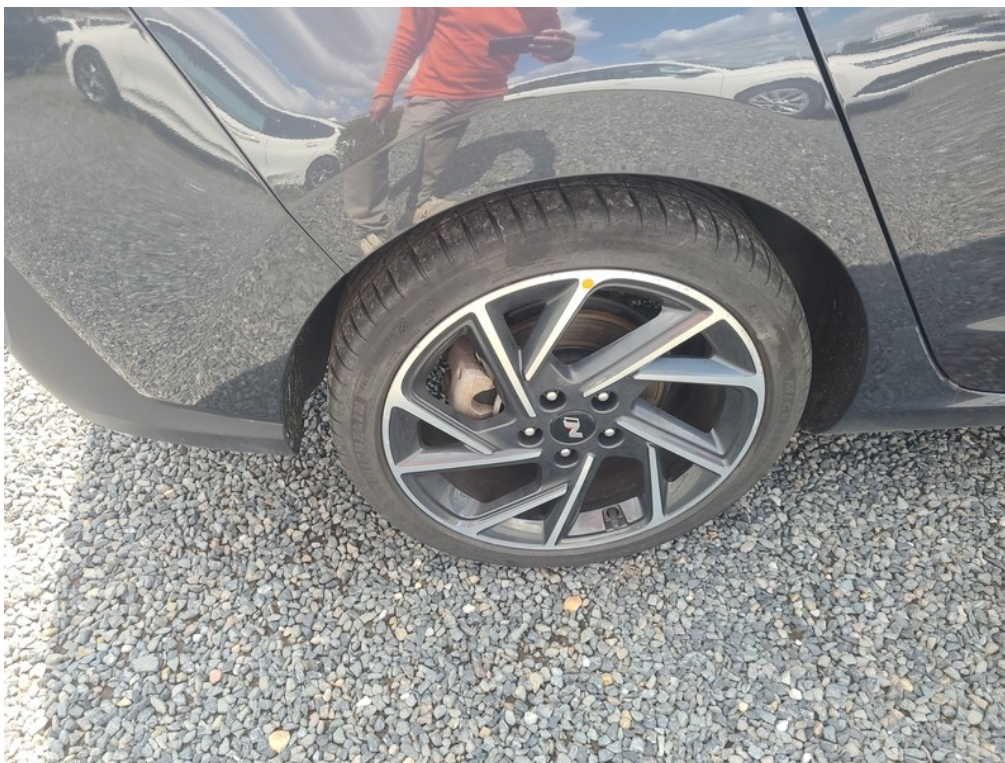
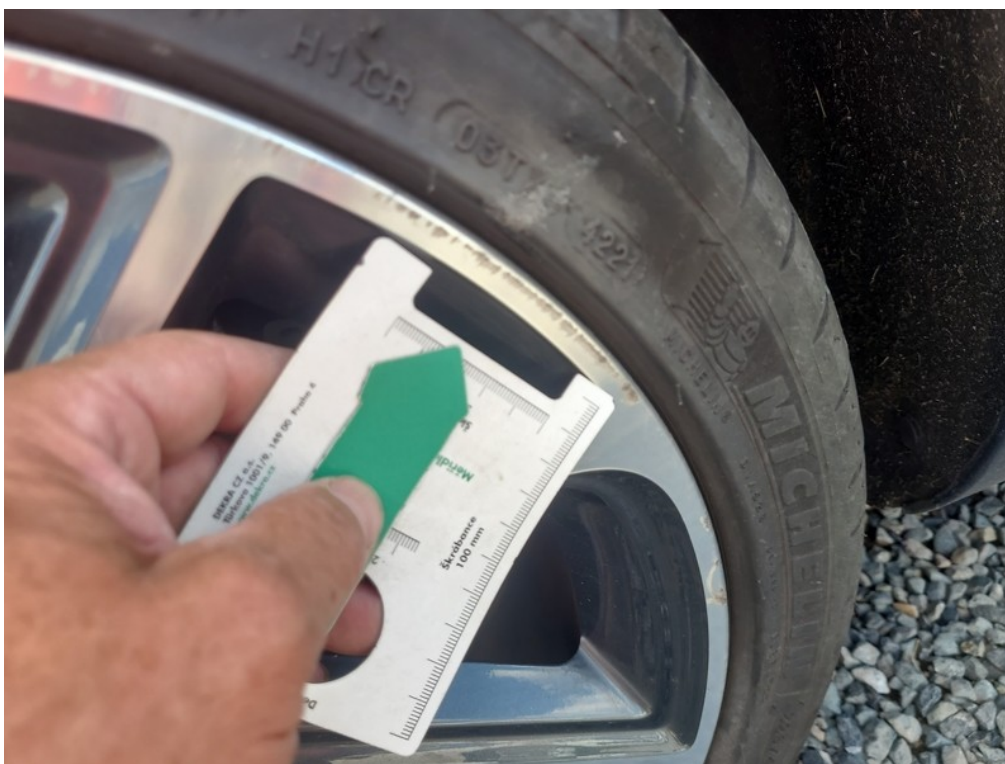
| 8 | Disk PZ kola |

**8 Disk PZ kola - Škrábance**  
Umístění:

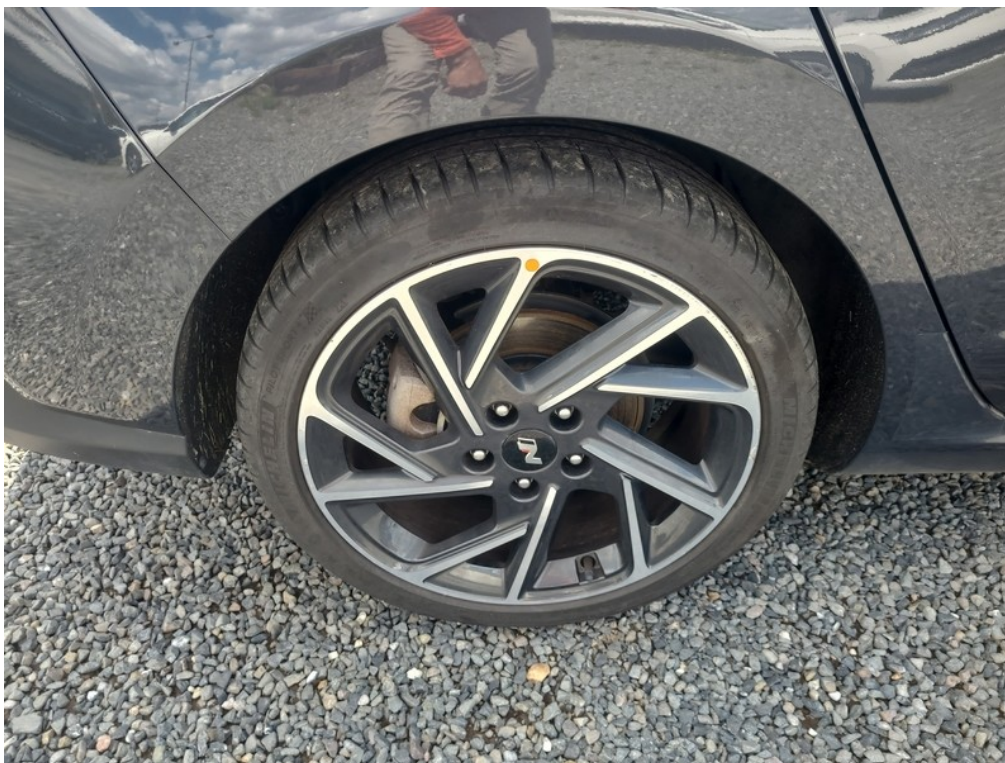
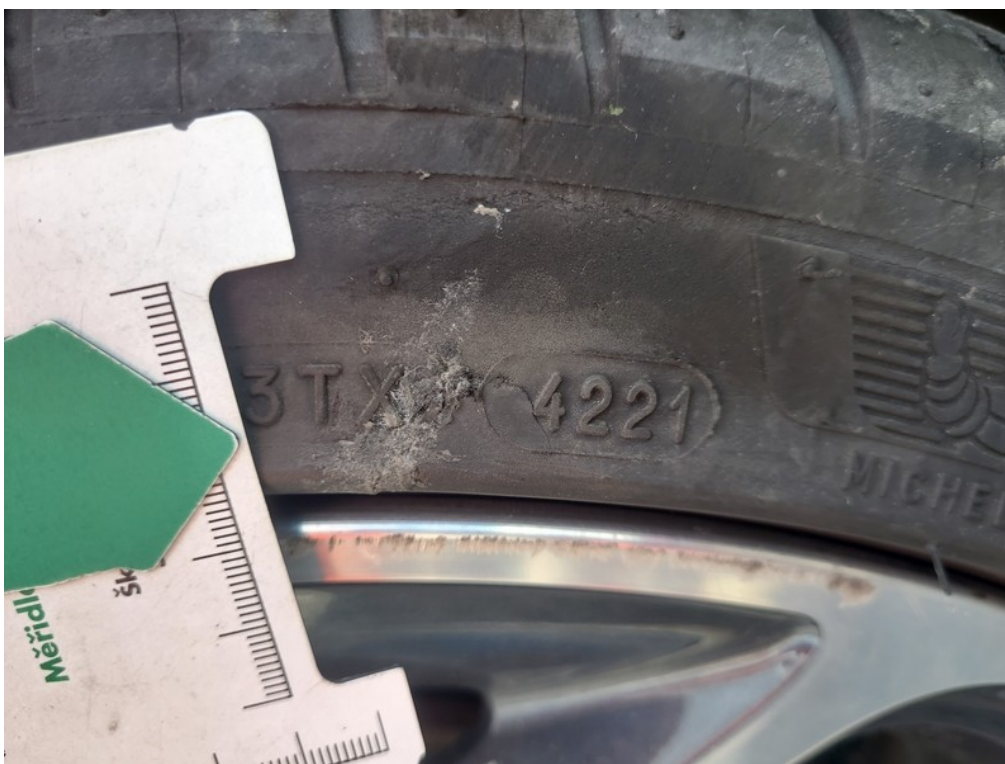
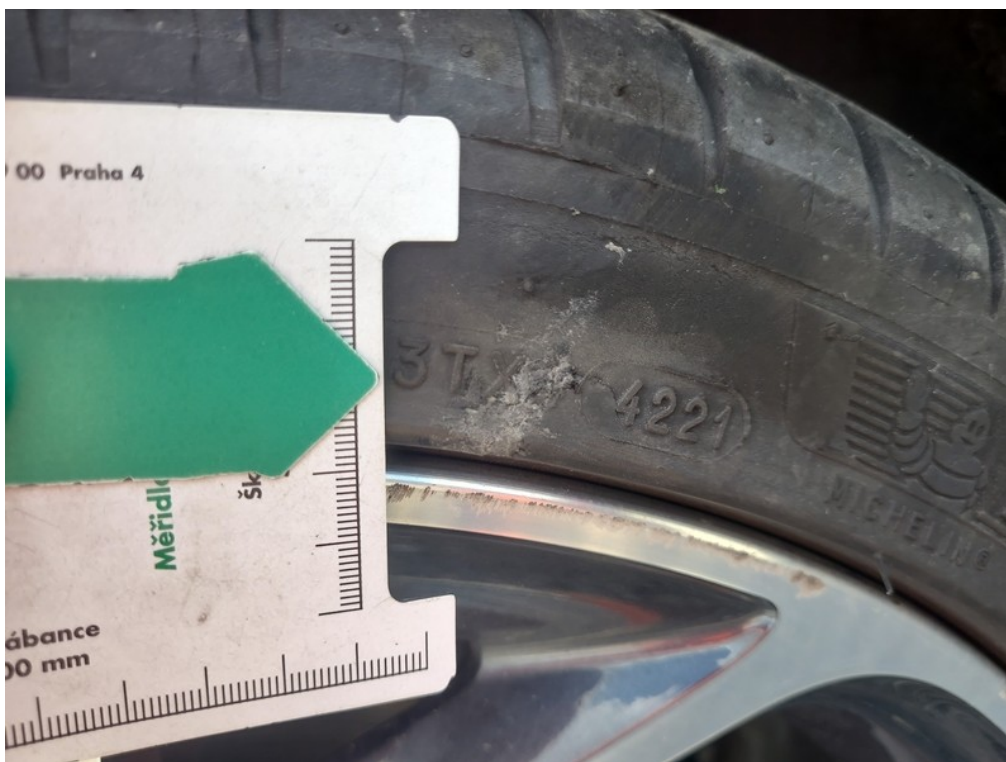
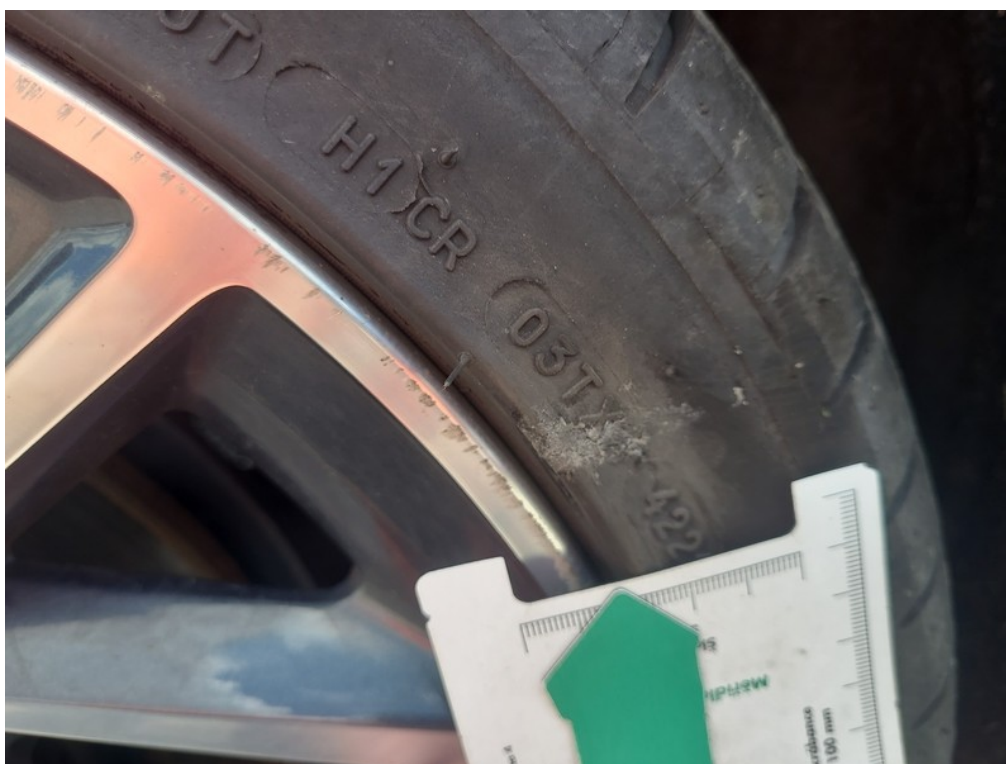
| 9 | Pneumatika PZ kola |

**9 Pneumatika PZ kola - Neodborná oprava**  
Umístění: Exteriér (vnější prostor)

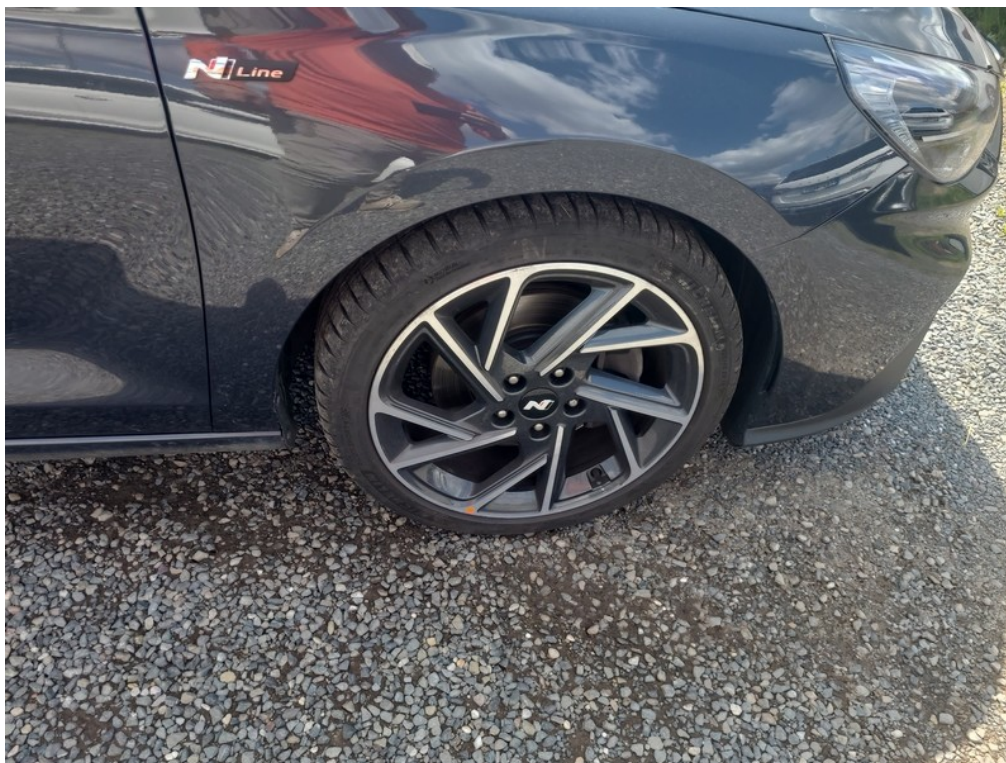
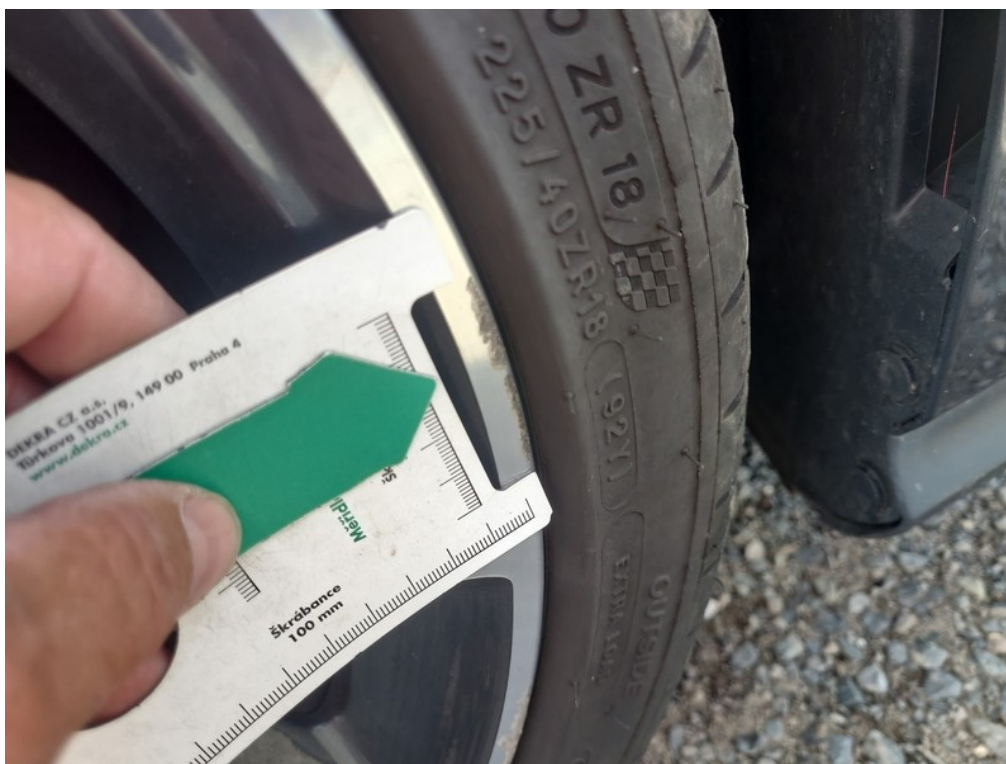
| 10 | Disk PP kola |

**10** Disk PP kola - Škrábance  
Umístění:

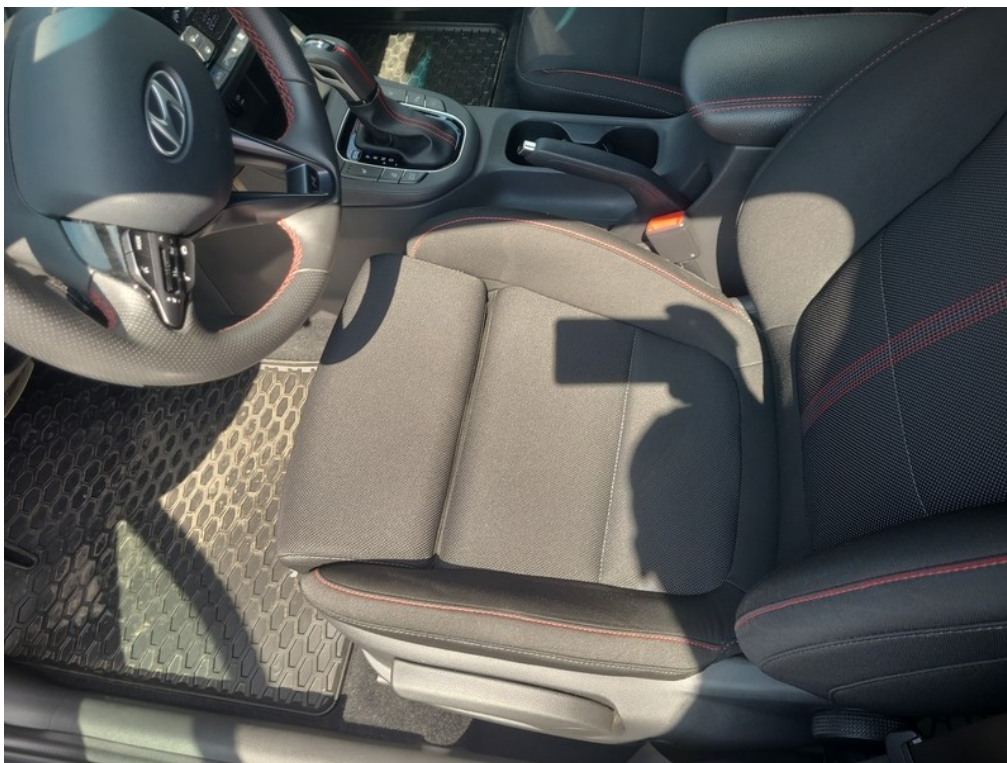
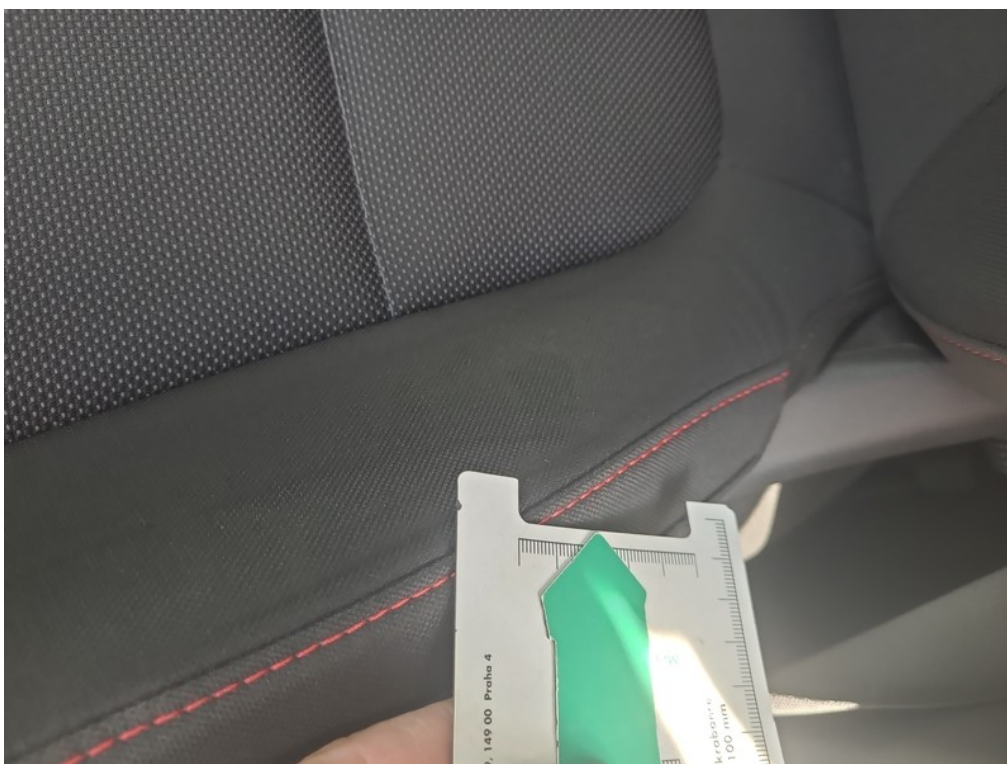
| 11 | Potah sedáku sedadla řidiče |

**11 Potah sedáku sedadla řidiče - Opatření**  
Umístění: Interiér (vnitřní prostor)
