Zustandsbericht / Minderwertgutachten

**Kennzeichen****SW ML750****FIN****TMAH5H13ALJ022118****Vorgang**

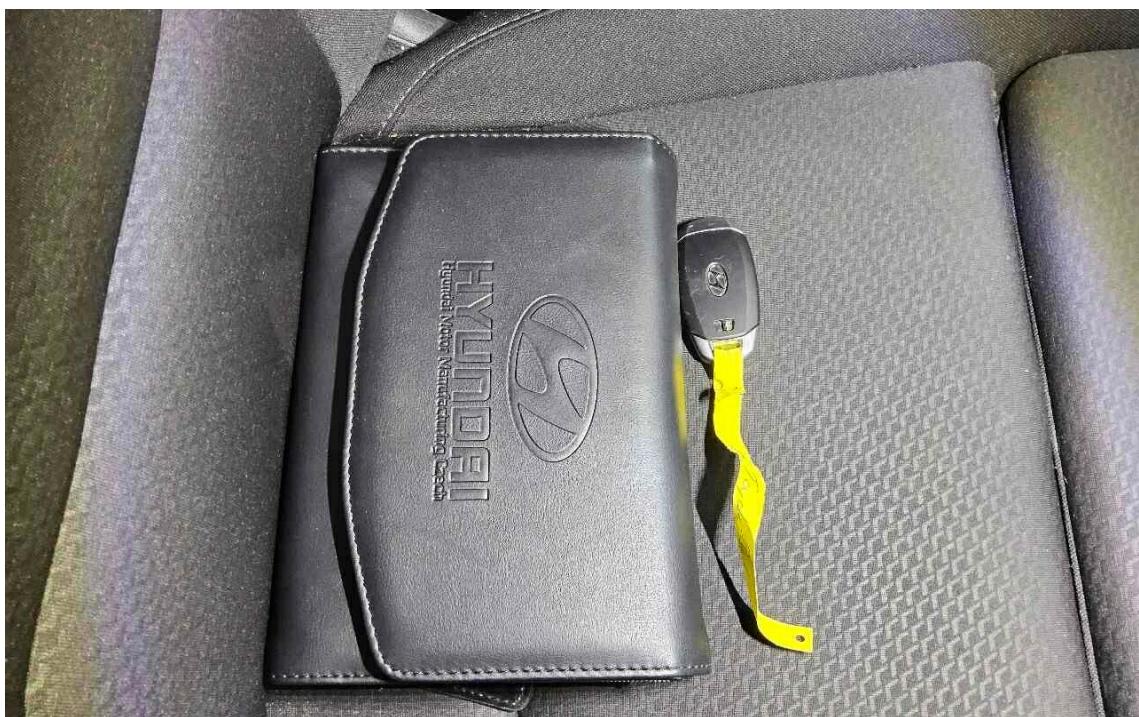
Wartungsnachweis: fehlt

Bild 5 : Schlüssel, Servicenachweis / Serviceheft (letzter Eintrag)

Kosten brutto	Anrechnung brutto	Minderwert in EUR brutto	netto
1. Zweiter Zündschlüssel	325	voll	-325	-273,11
2. Serviceheft	100	voll	-100	-84,03
fehlende Teile insgesamt / Minderwert	425		-425	-357,14

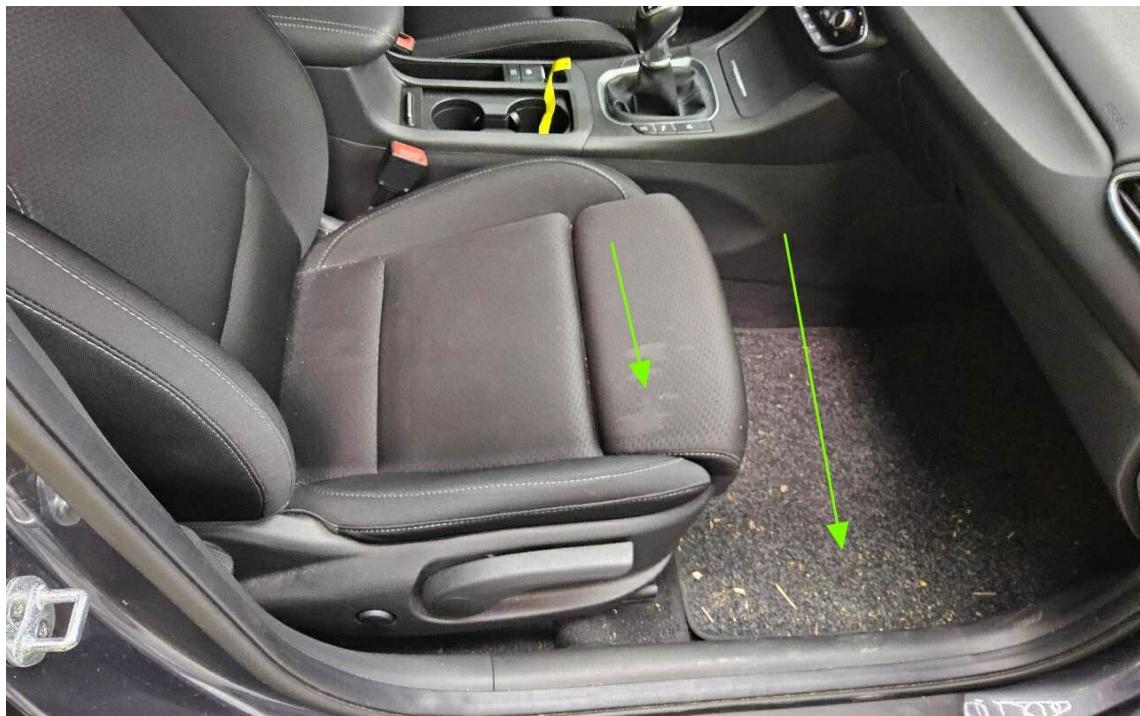
Bild 7 : Innenraum verschmutzt

Bezeichnung des Schadens / Rep.-Weg	Rep.Kost brutto	Anrechnung brutto	Minderwert in EUR brutto	netto
1. Servicehistorie nicht nachvollziehbar - Service durchführen, erneuern	450	voll	-450	-378,15
2. Innenraum verschmutzt, reinigen (Bild 7)	200	voll	-200	-168,07
3. Windschutzscheibe Steinschläge im Sichtbereich, erneuern (Bild 9)	1.144	voll	-1.144	-961,34
4. starke Korrosionsbildung Bremse vorne und hinten, erneuern (Bild 16)	1.143	voll	-1.143	-960,50
5. Motor/Getriebe ölfleckig, prüfen und Befund festlegen, Schadenerweiterung möglich (Bild 12, 13, 14)	100	voll	-100	-84,03
Rep.Kosten insgesamt / Minderwert	3.037		-3.037	-2.552,09

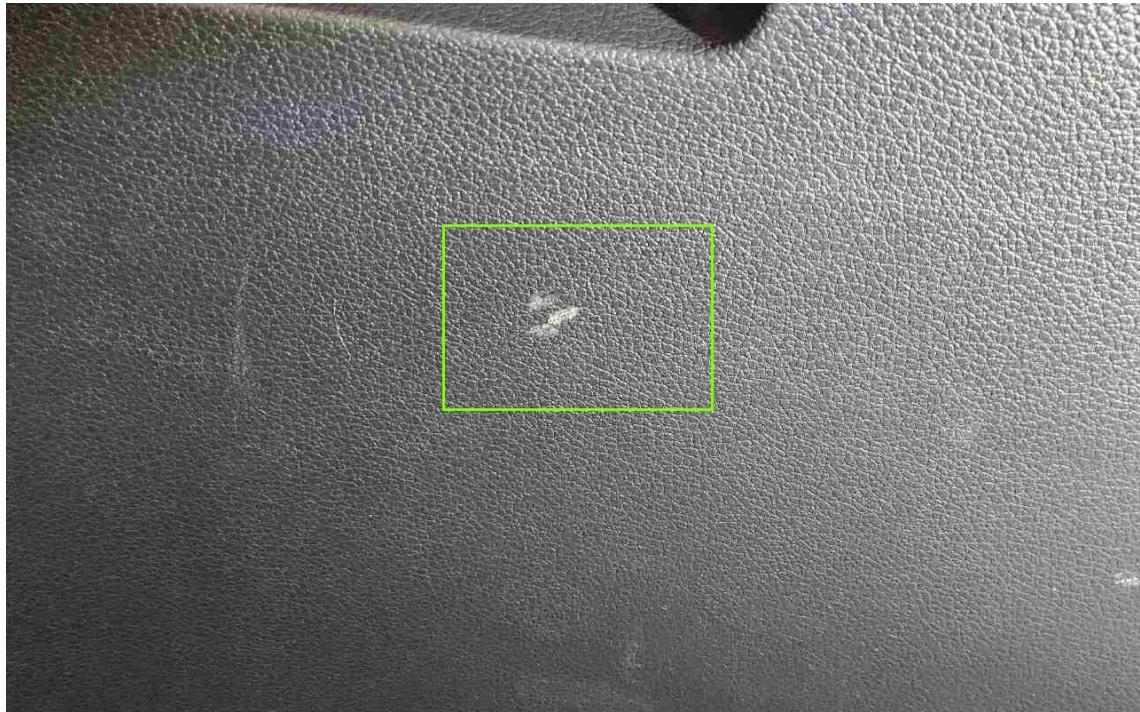
Verkleidung Heckklappe verschrammt, (Bild 8)
Frontspoiler unterhalb verschrammt, (Bild 10, 11)

Bild 8 : Verkleidung Heckklappe verschrammt

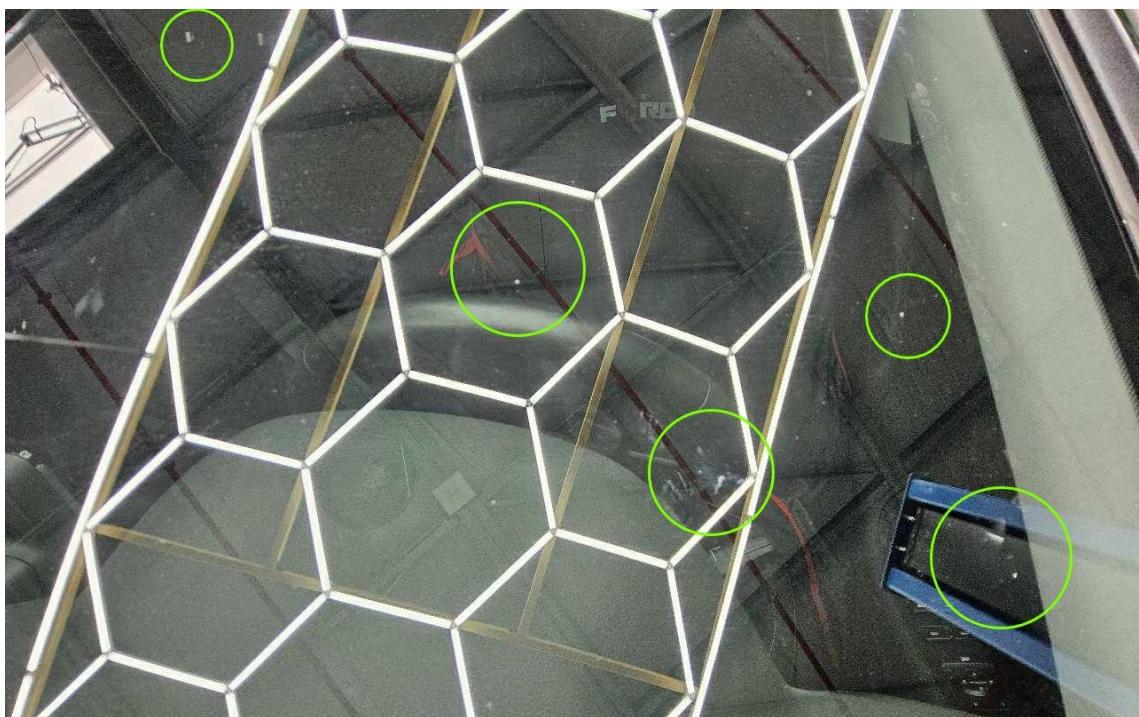
Bild 9 : Windschutzscheibe Steinschläge im Sichtbereich

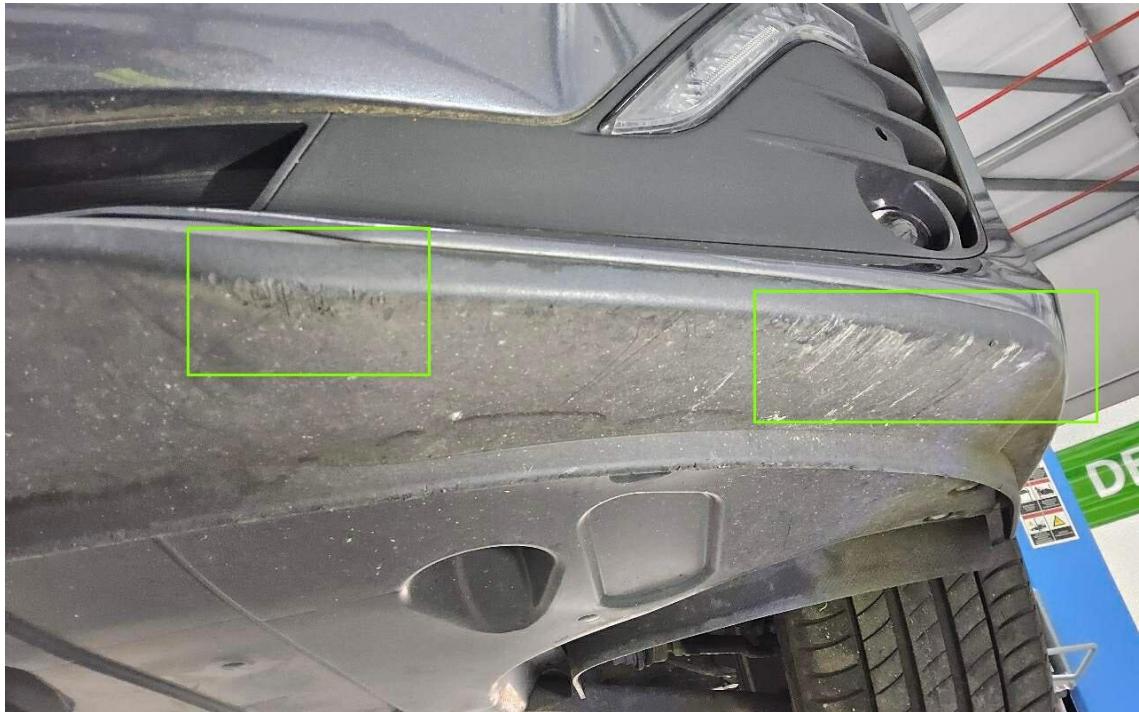
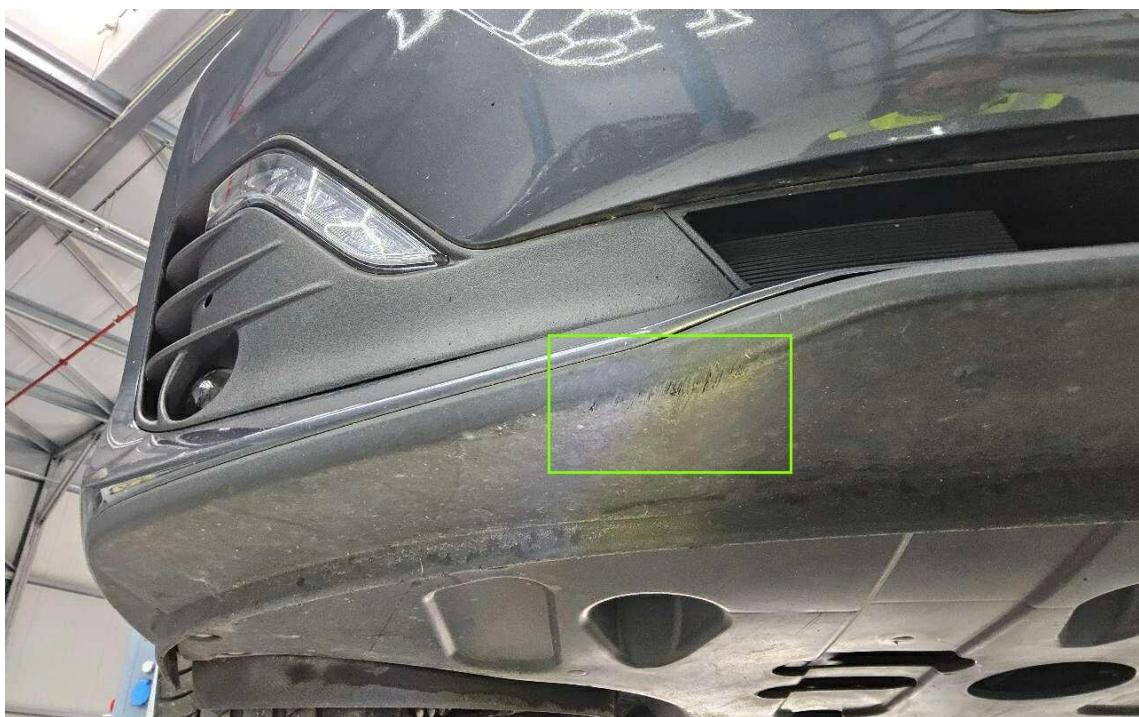
Bild 10 : Frontspoiler unterhalb verschrammt

Bild 11 : Frontspoiler unterhalb verschrammt

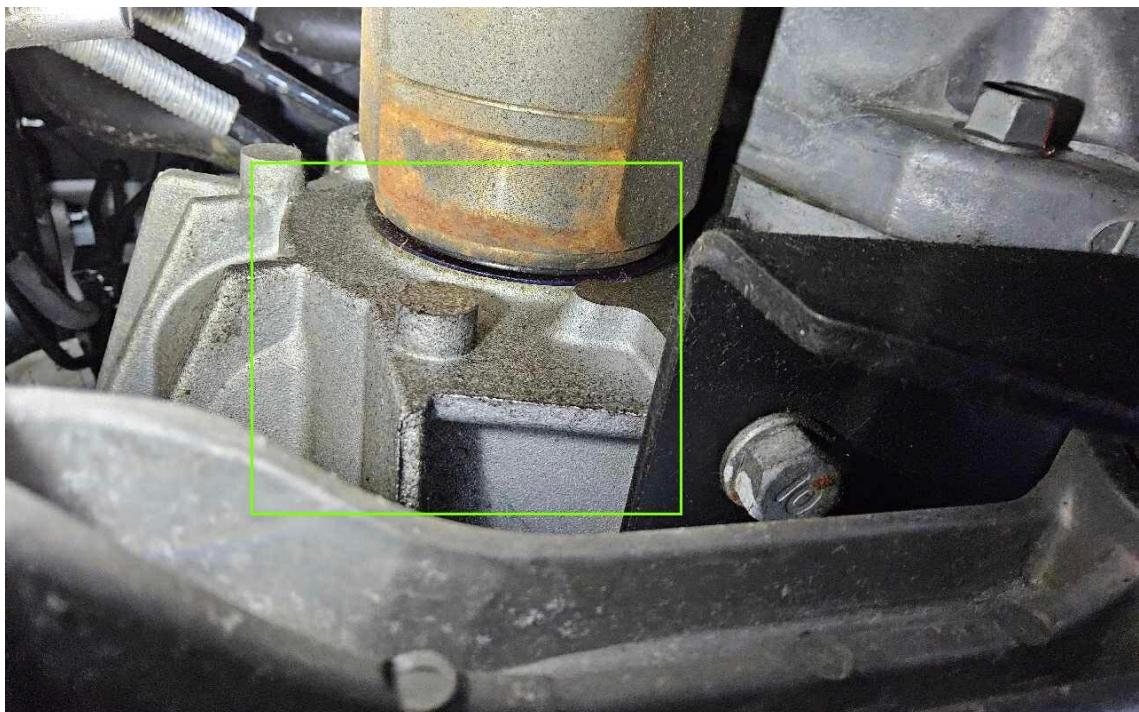
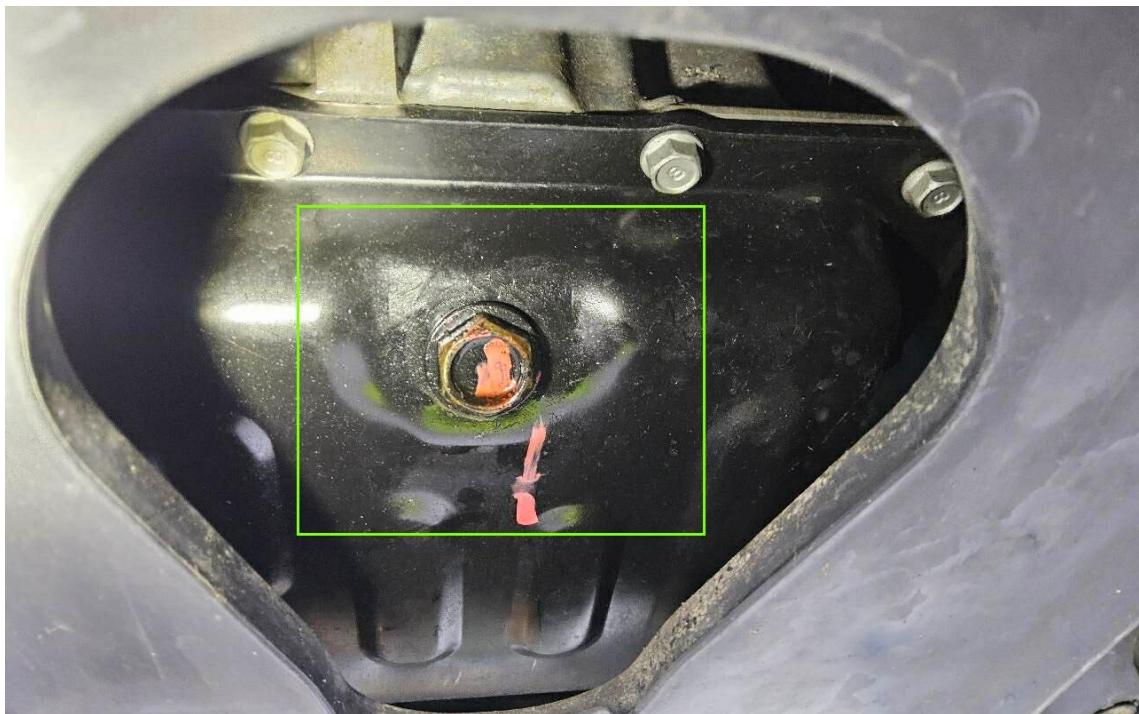
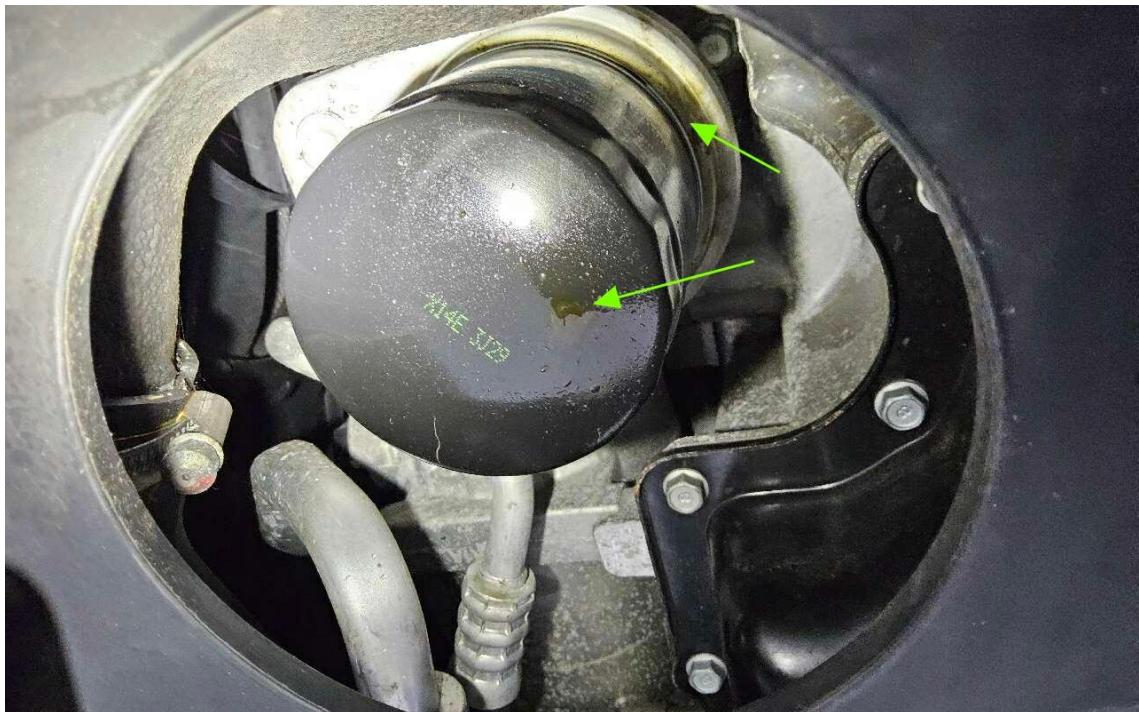
Bild 12 : Motor/Getriebe ölfleckig

Bild 13 : Motor/Getriebe ölfleckig

Bild 14 : Motor/Getriebe ölfleckig

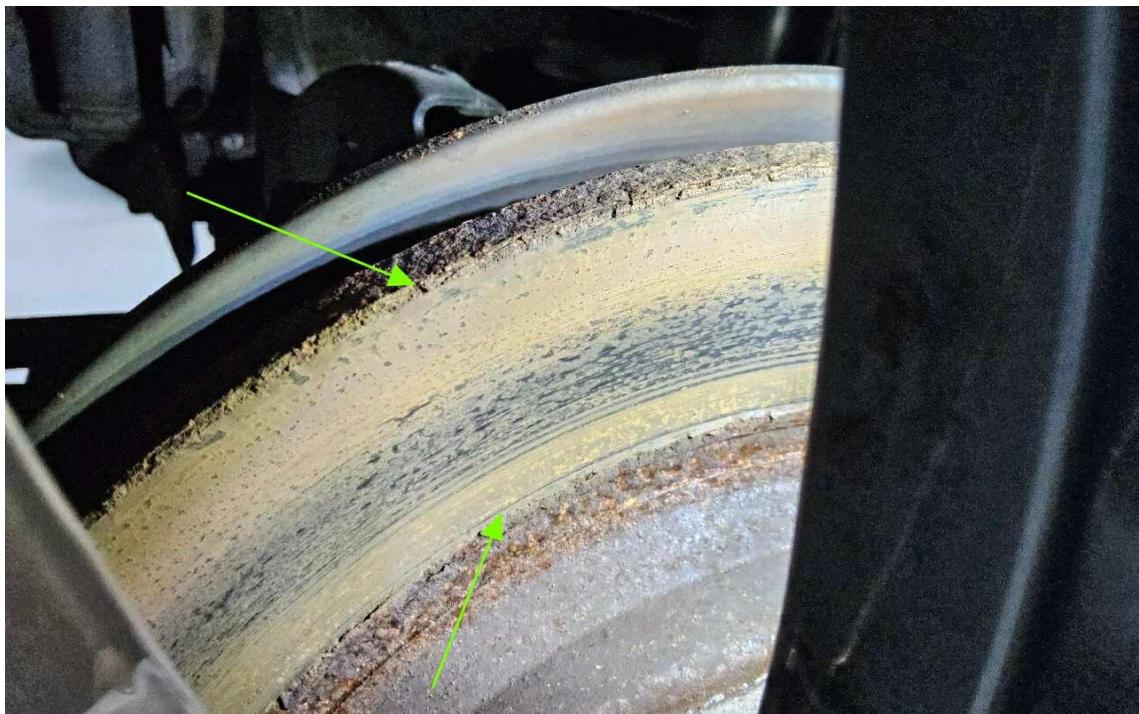
Bild 15 : starke Korrosionsbildung Bremse hinten

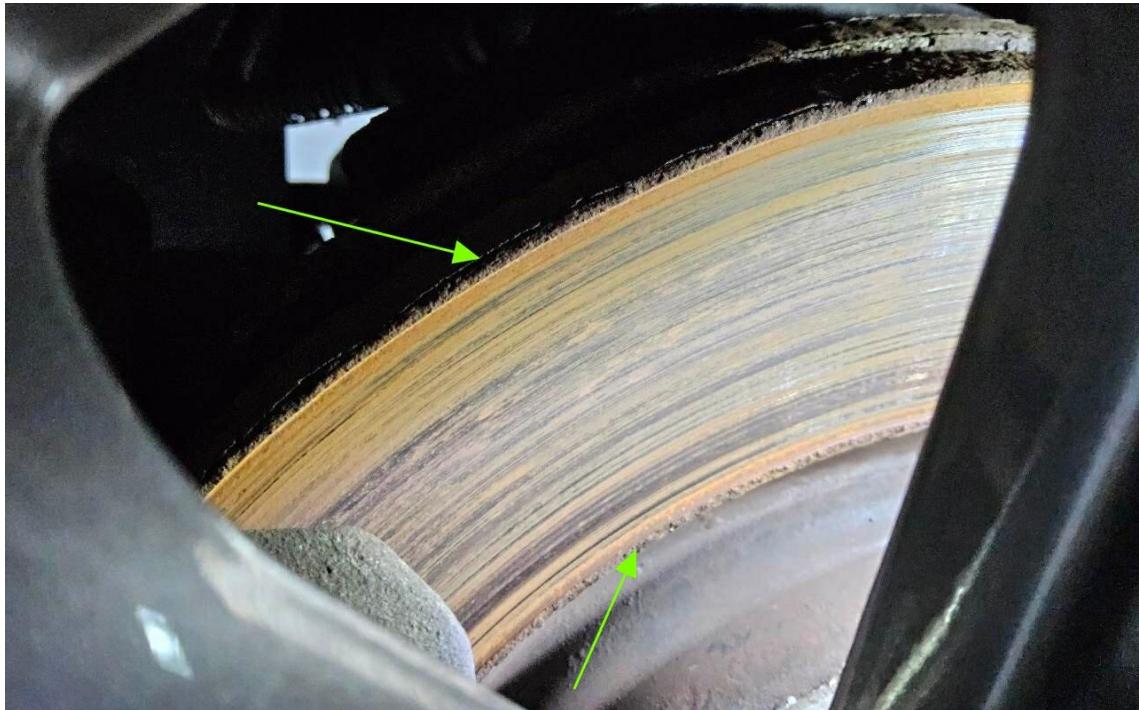
Bild 16 : starke Korrosionsbildung Bremse vorne und hinten
