**DEKRA CZ a.s.**

**ARVAL CZ s.r.o.**

**ÚDAJE O VOZIDLE**

# SEZNAM POŠKOZENÍ

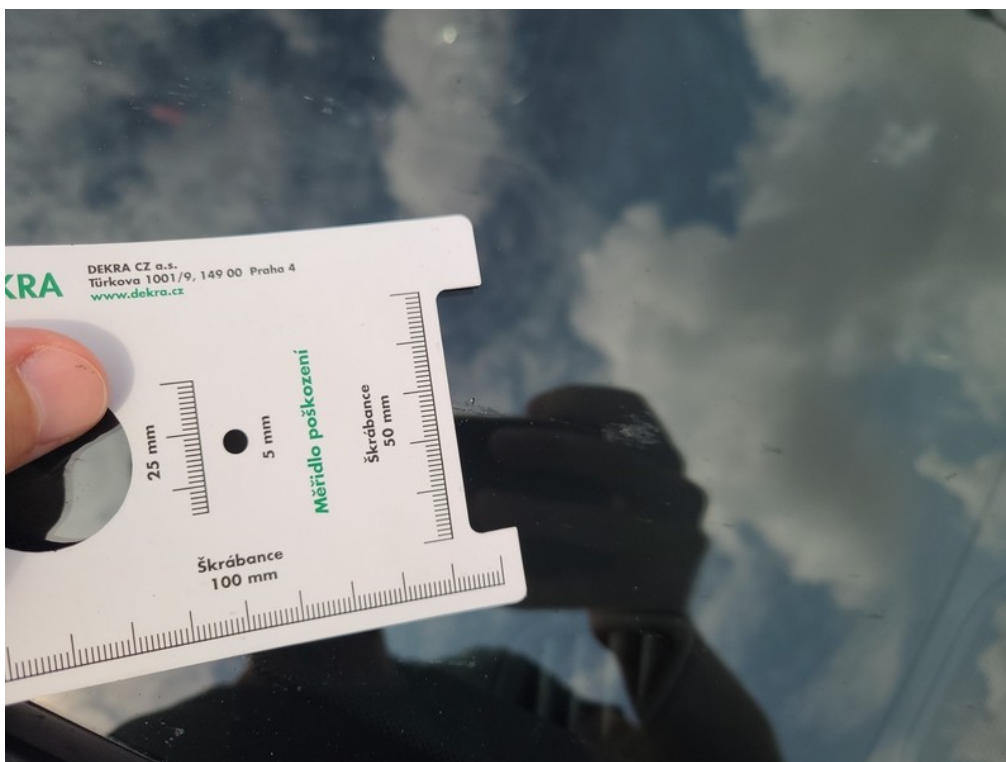
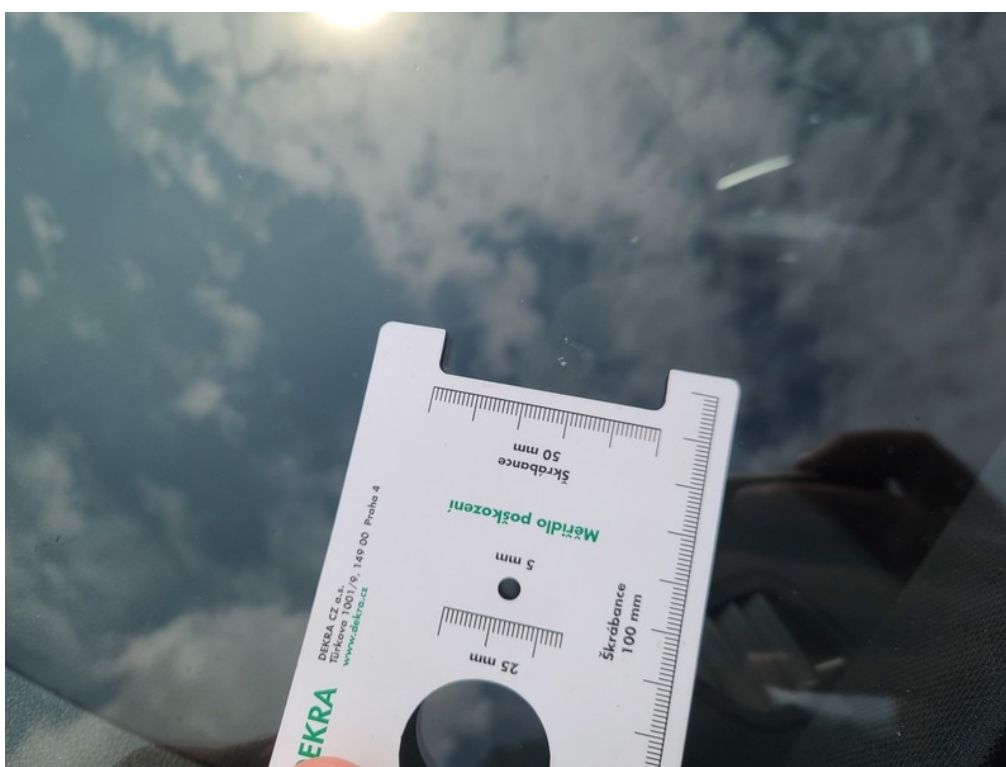
| P.č. | Poškozený díl | Druh poškození |
|---|---|---|
| 1 | Čelní sklo | Poškození od odletujícího kamení |

**1 Čelní sklo - Poškození od odletujícího kamení**  
Umístění: Exteriér (vnější prostor)

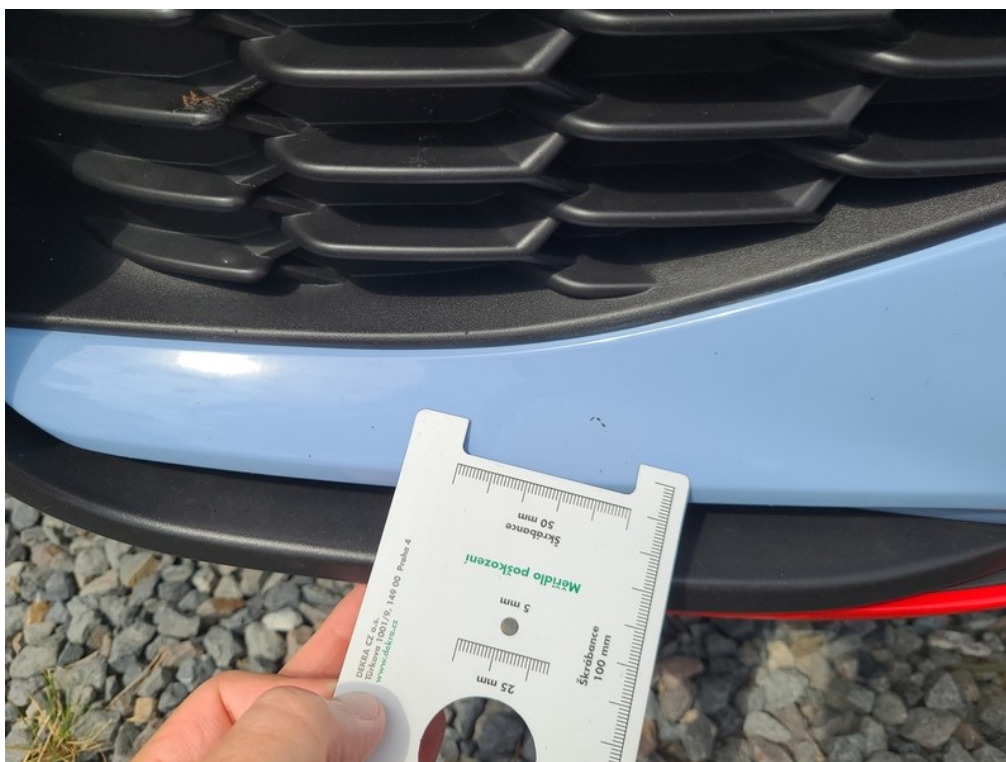
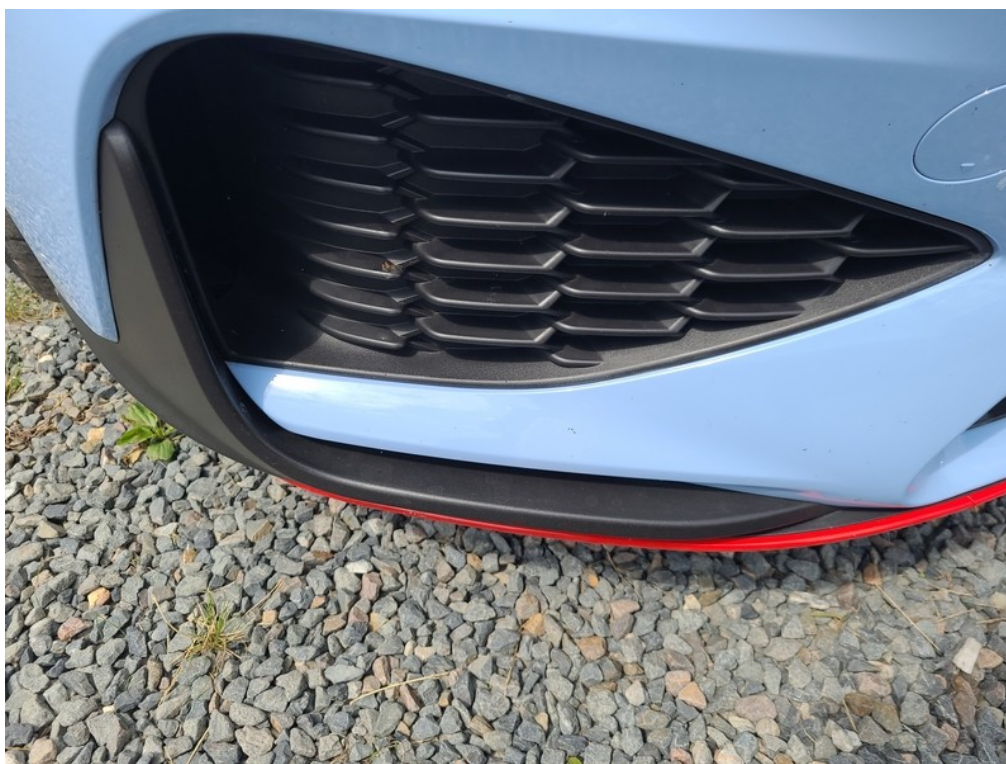
| P.č. | Poškozený díl | Druh poškození |
|---|---|---|
| 2 | Přední nárazník | Lak |

**2 Přední nárazník - Lak**  
Umístění:

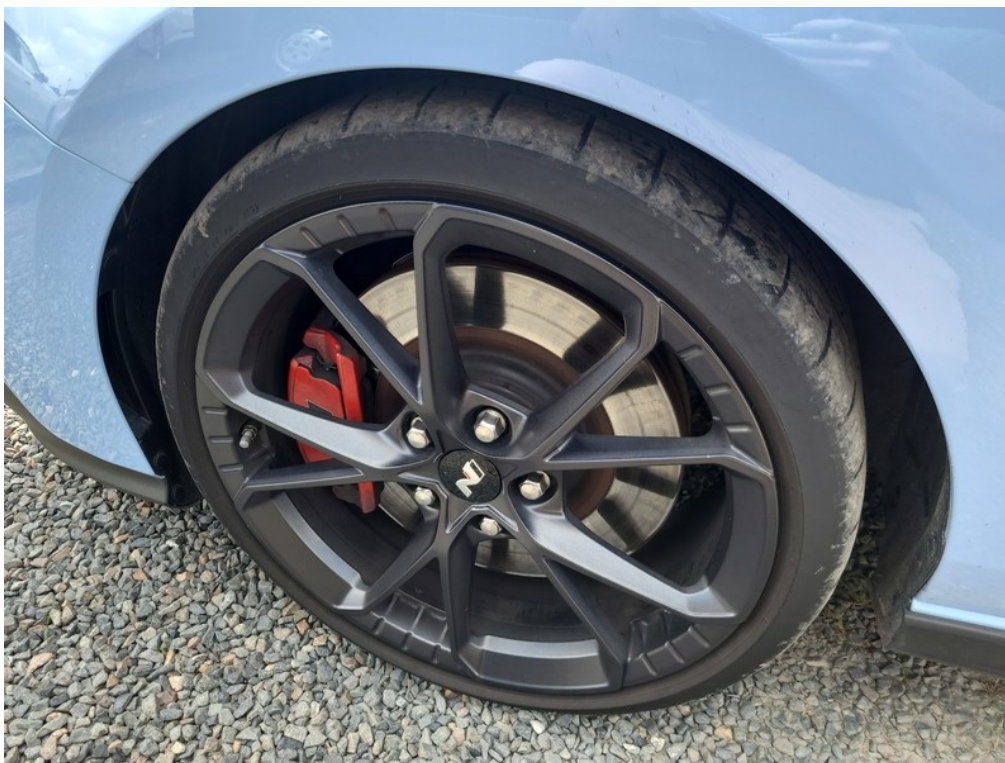
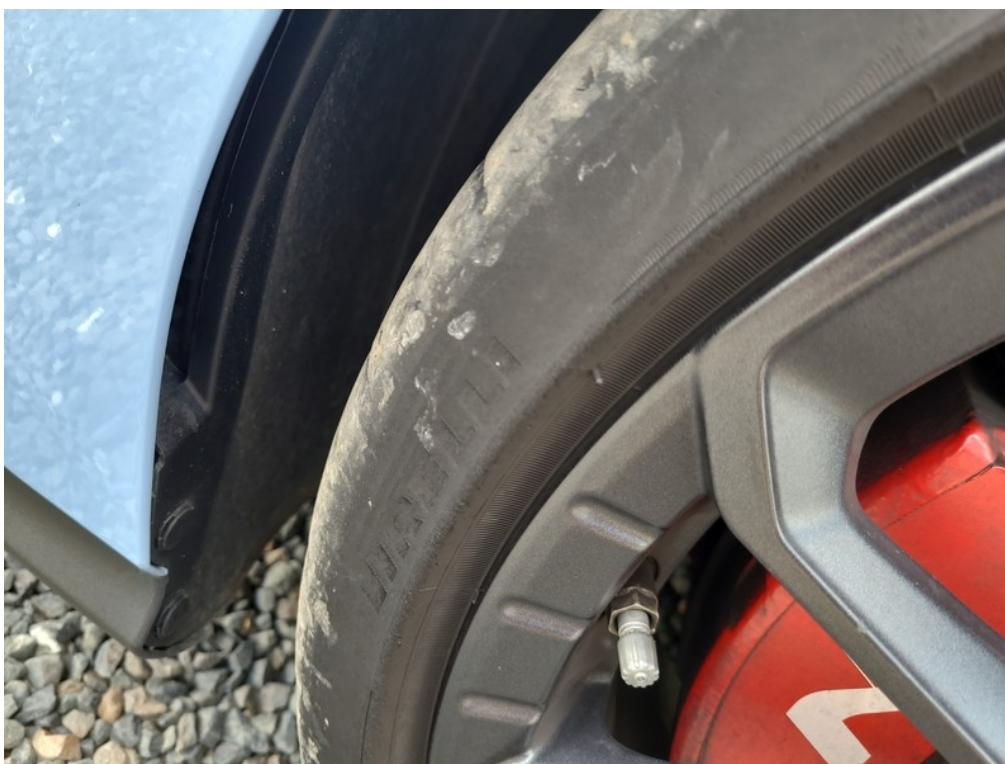
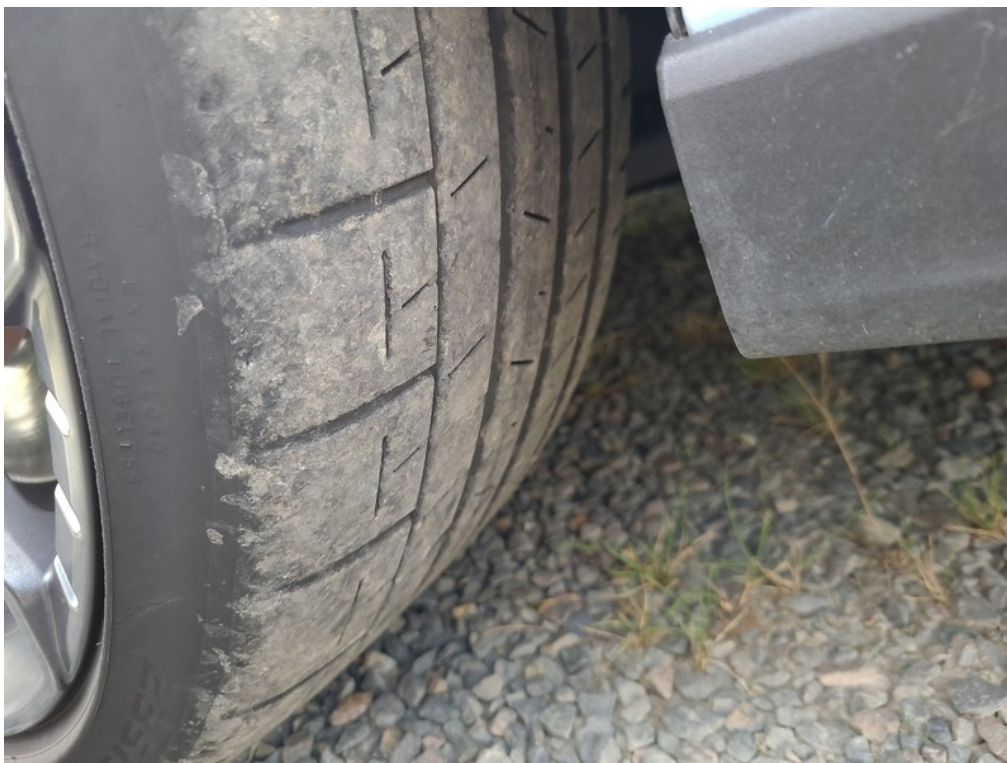
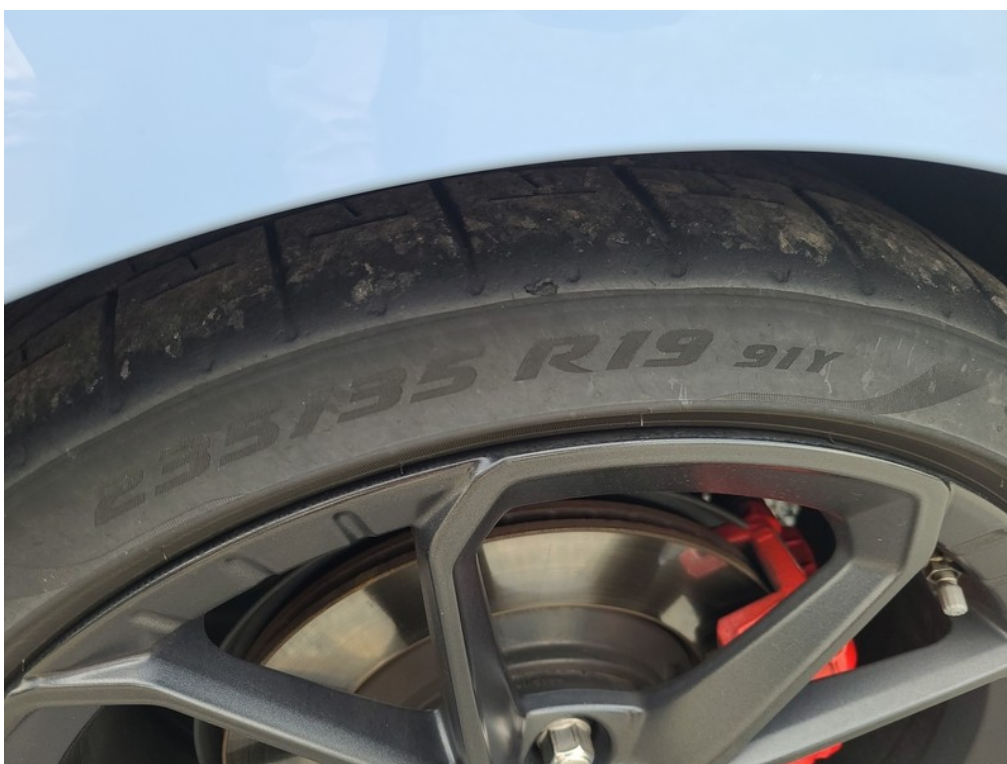
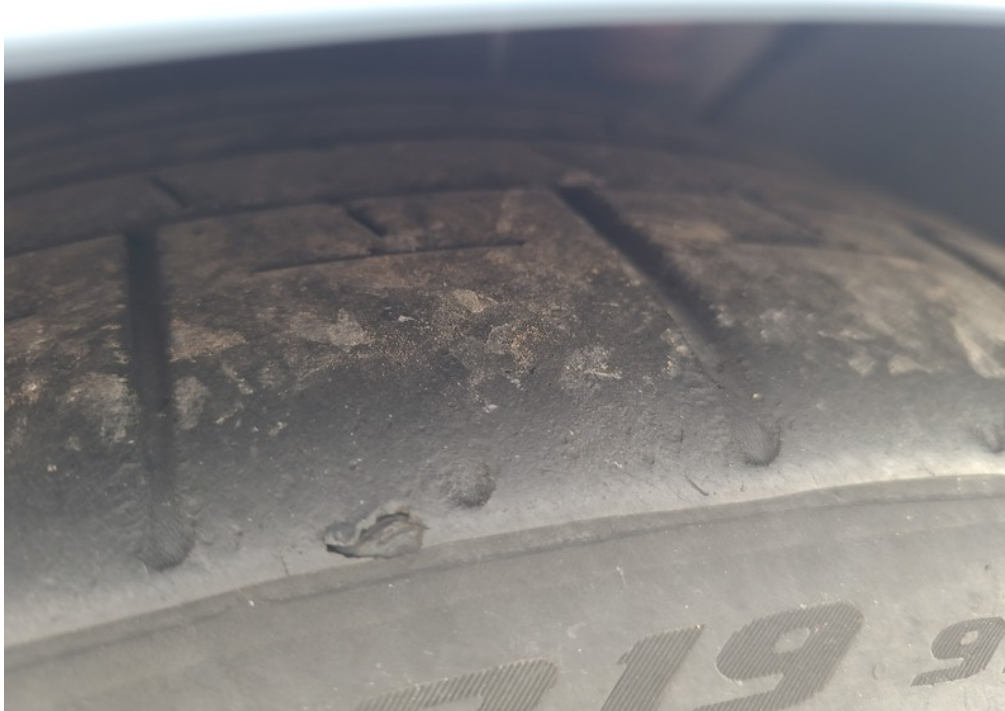
| Pneu na vozidle | Značka pneu | Rozměr pneu | Druh pneu | Vzorek pneu (mm) |
|---|---|---|---|---|
| Pneu LP | Pirelli | 235/35 R 19 | Letní | 2 |

| P.č. | Poškozený díl | Druh poškození |
|---|---|---|
| 3 | Pneumatika kola 4ks | Opotřebení |

### 3 Pneumatika kola 4ks - Opotřebení

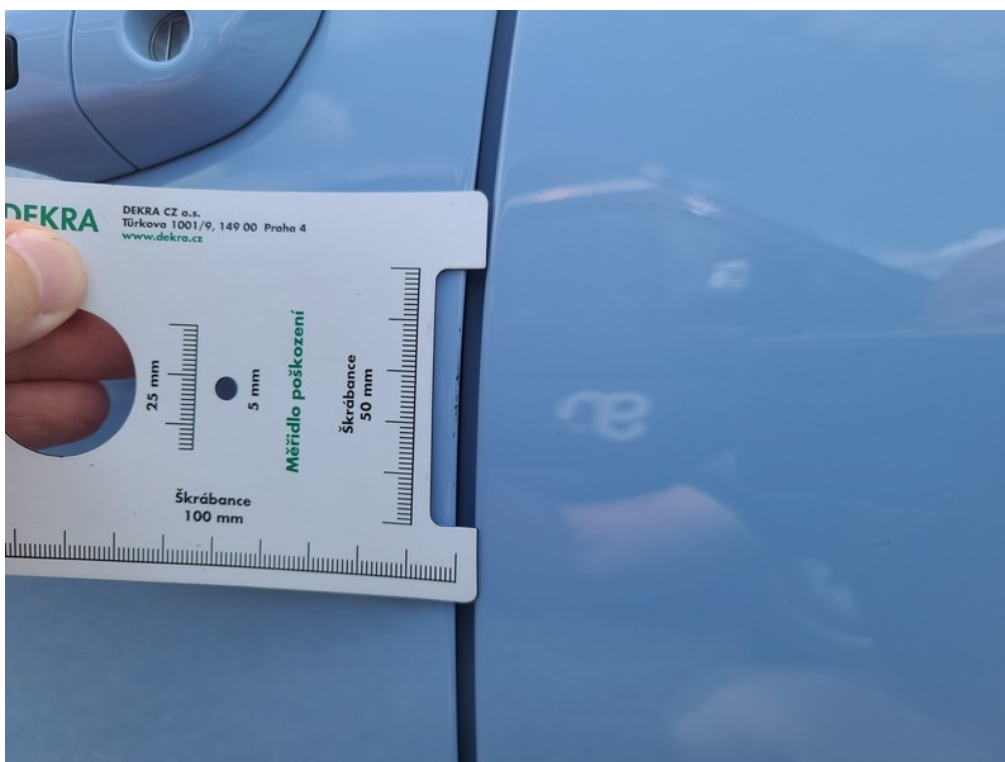
| P.č. | Poškozený díl | Druh poškození |
|---|---|---|
| 4 | Dveře přední levé | Škrábance |

**4 Dveře přední levé - Škrábance**  
Umístění:

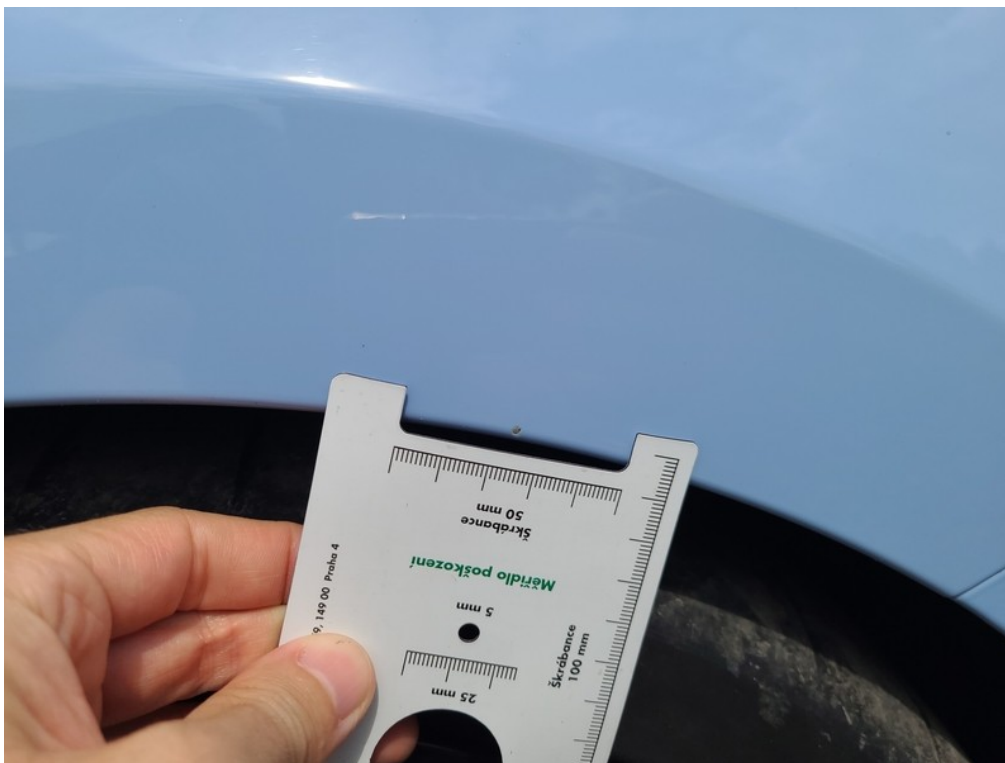
| P.č. | Poškozený díl | Druh poškození |
|---|---|---|
| 5 | Blatník přední pravý | Lak |

**5 Blatník přední pravý - Lak**  
Umístění:

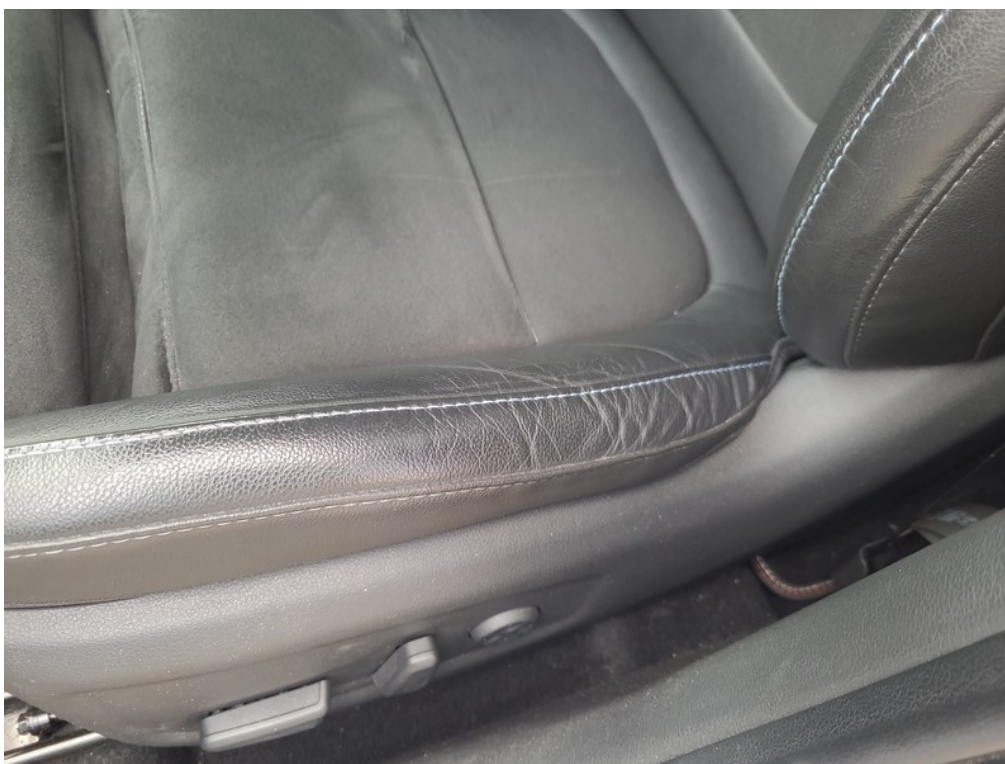
| P.č. | Poškozený díl | Druh poškození |
|---|---|---|
| 6 | Potah sedáku sedadla řidiče | Opotřebení |

**6 Potah sedáku sedadla řidiče - Opotřebení**  
Umístění:

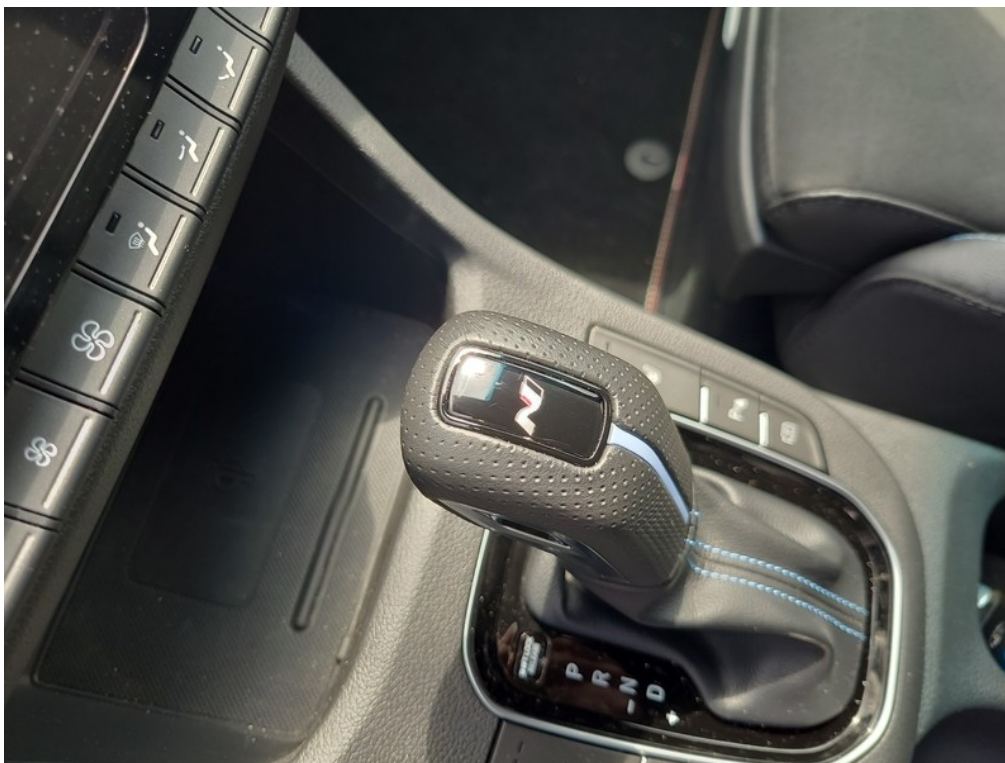
| P.č. | Poškozený díl | Druh poškození |
|---|---|---|
| 7 | Řadící páka | Opotřebení |

**7 Řadicí páka - Opotřebení**  
Umístění:

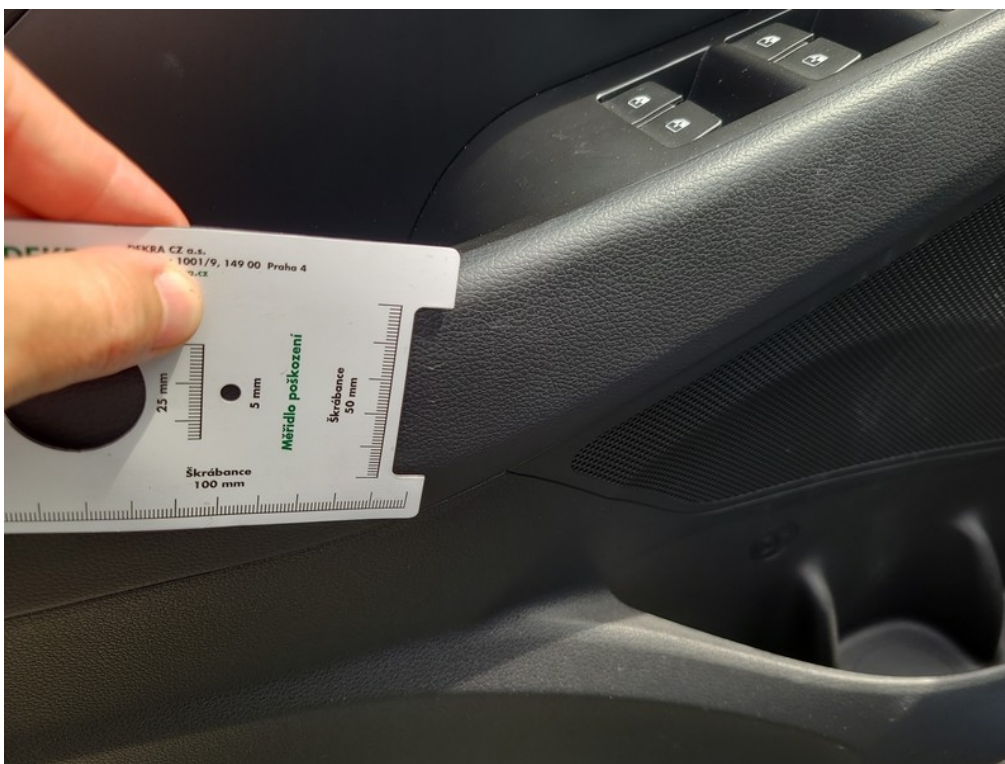
| P.č. | Poškozený díl | Druh poškození |
|---|---|---|
| 8 | Výplň LP dveří | Opotřebení |

**8 Výplň LP dveří - Opotřebení**  
Umístění:

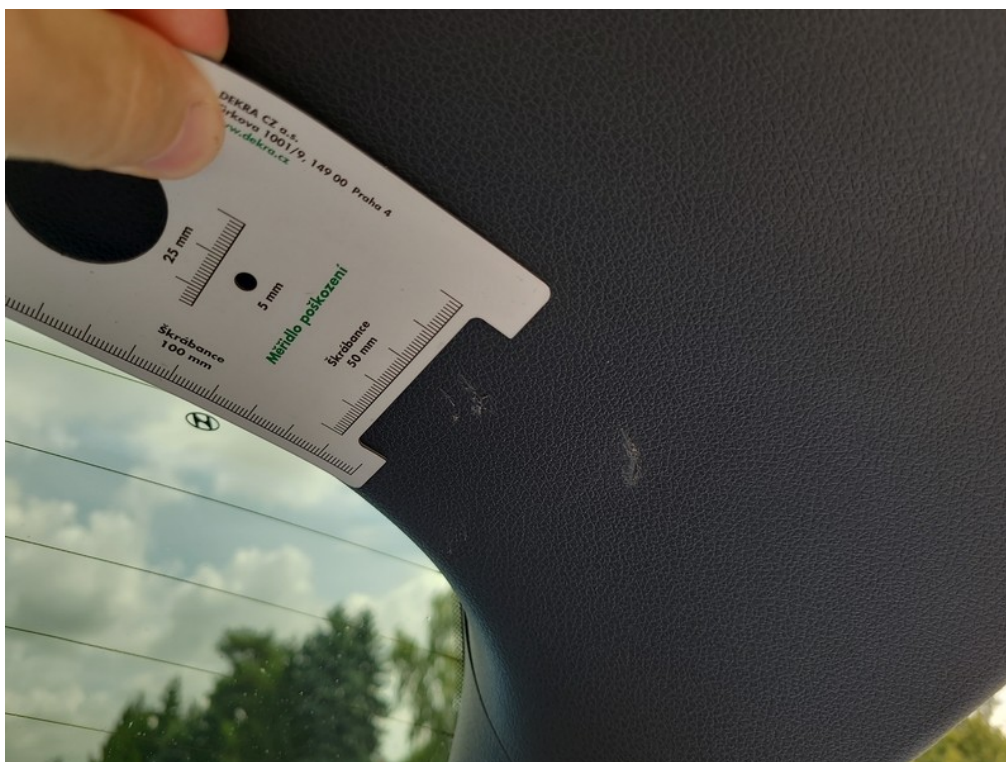
| P.č. | Poškozený díl | Druh poškození |
|---|---|---|
| 9 | Plastový kryt víka zav. prostoru | Opotřebení |

**9 Plastový kryt víka zav. prostoru - Opotřebení**  
Umístění: Interiér (vnitřní prostor)

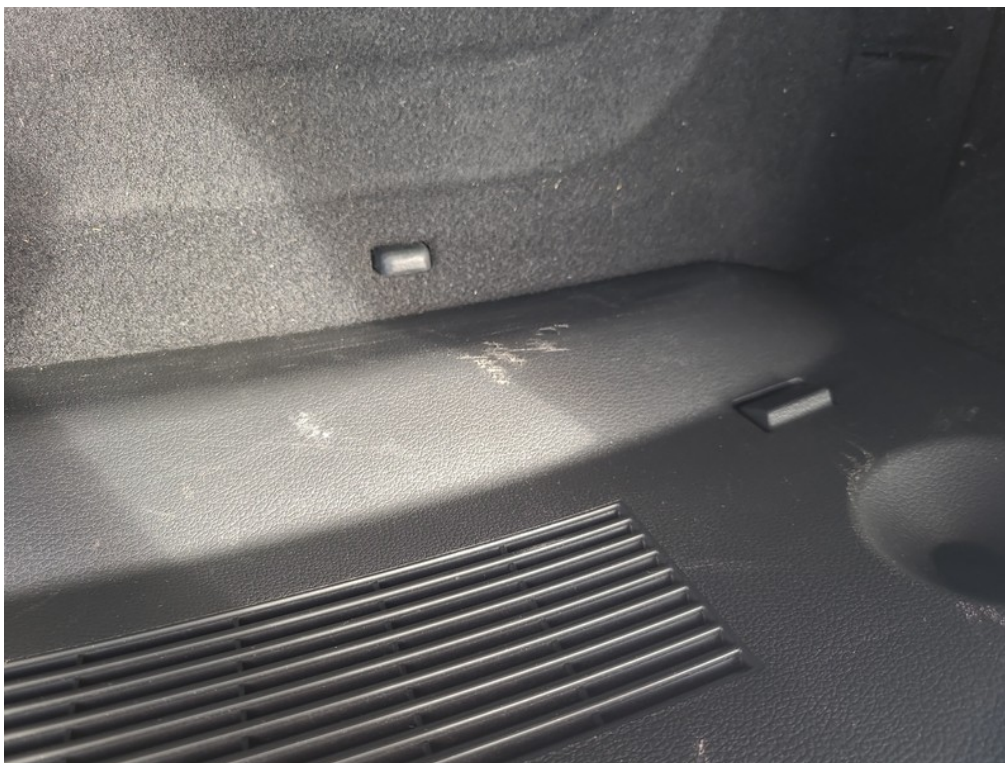
| P.č. | Poškozený díl | Druh poškození |
|---|---|---|
| 11 | Kryt zadního čela | Opotřebení |

### 11 Kryt zadního čela - Opotřebení

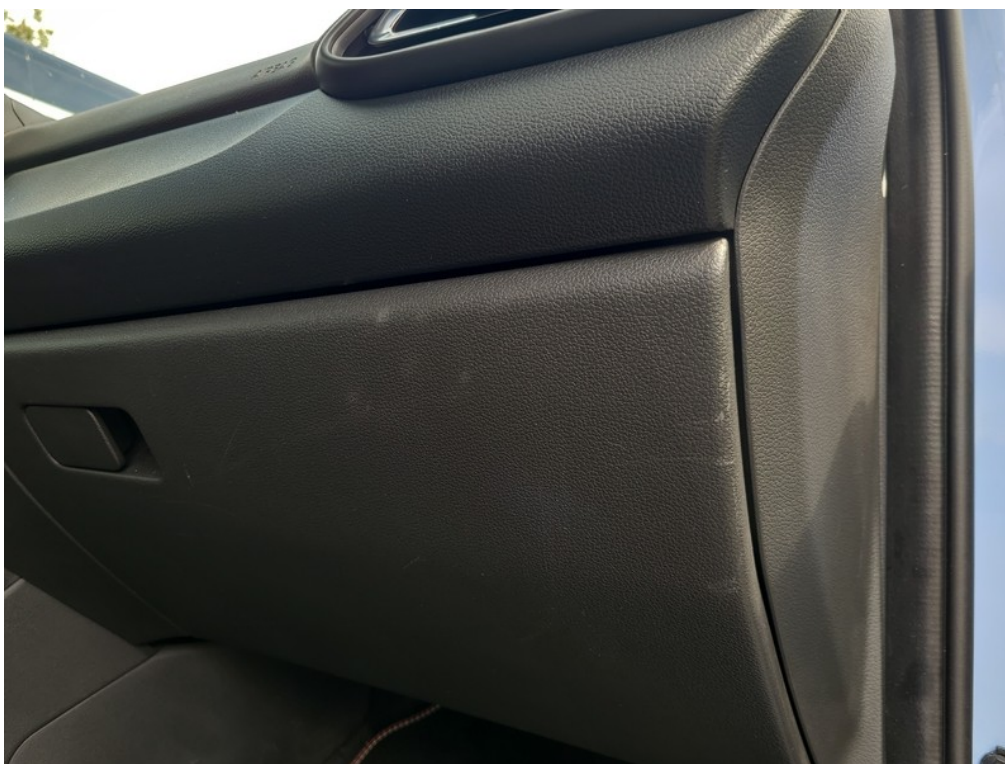
| P.č. | Poškozený díl | Druh poškození |
|---|---|---|
| 12 | Odkládací skříňka - víko | Opotřebení |

### 12 Odkládací skříňka - víko - Opotřebení

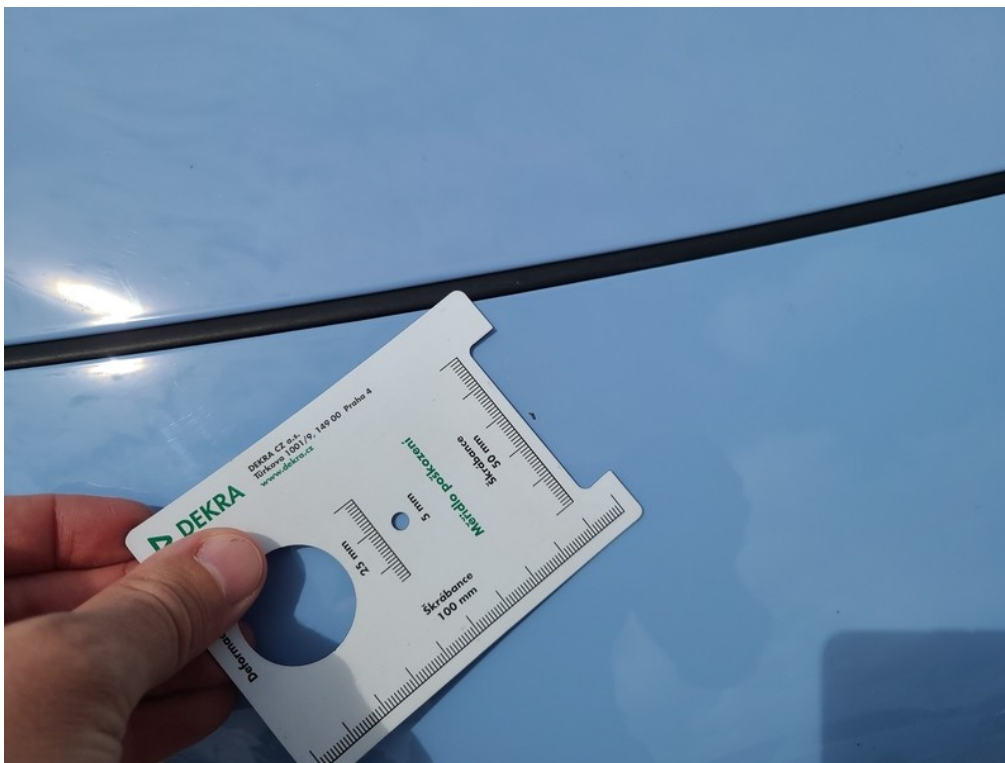
| P.č. | Poškozený díl | Druh poškození |
|---|---|---|
| 13 | Přední část vozidla | Poškození od odletujícího kamení |

**13** Přední část vozidla - Poškození od odletujícího kamení  
Umístění: Ostatní

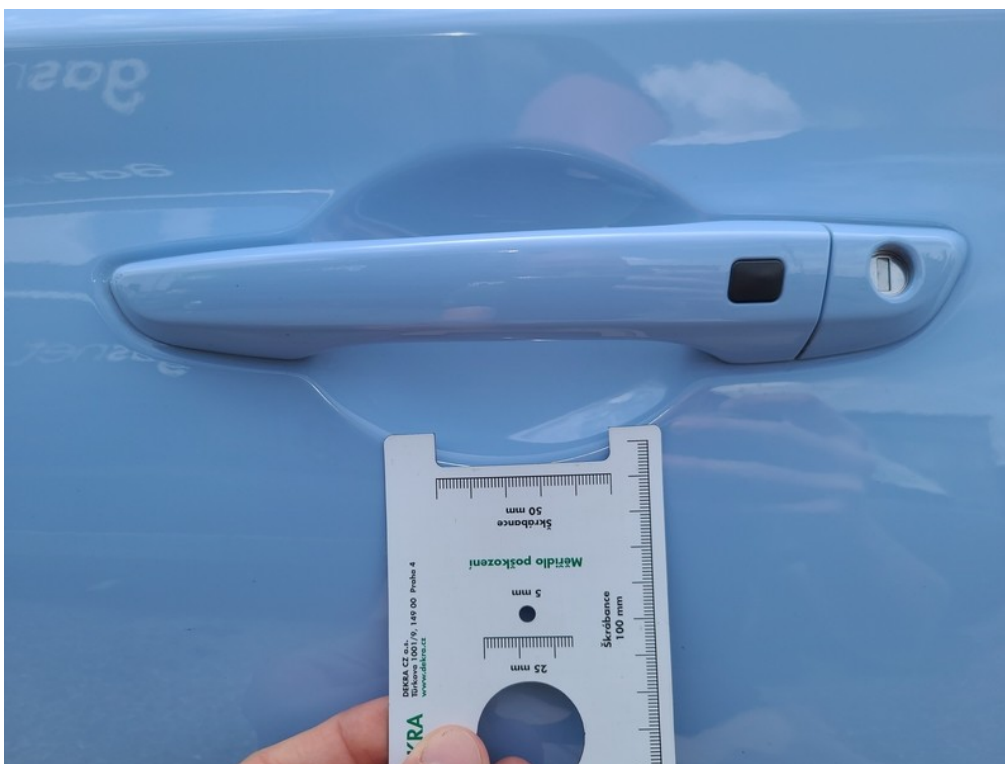
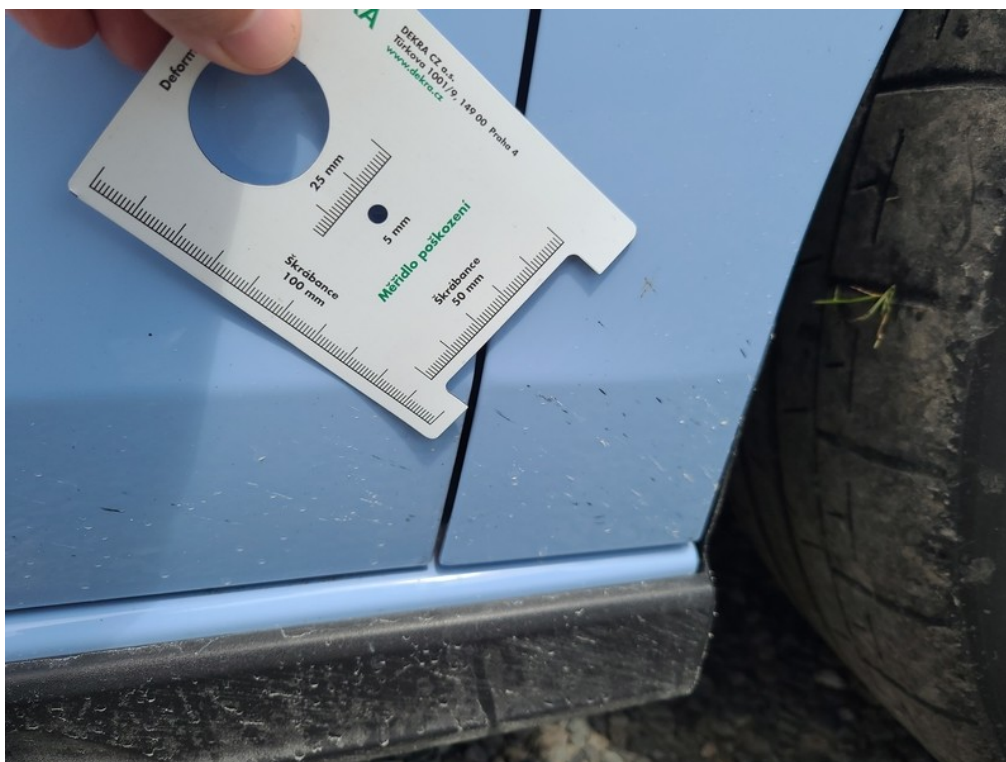
| P.č. | Poškozený díl | Druh poškození |
|---|---|---|
| 14 | Celková plocha karoserie | Škrábance |

**14** Celková plocha karoserie - Škrábance  
Umístění: Ostatní

Poznámka: + drobné znečištění  
od asfaltu

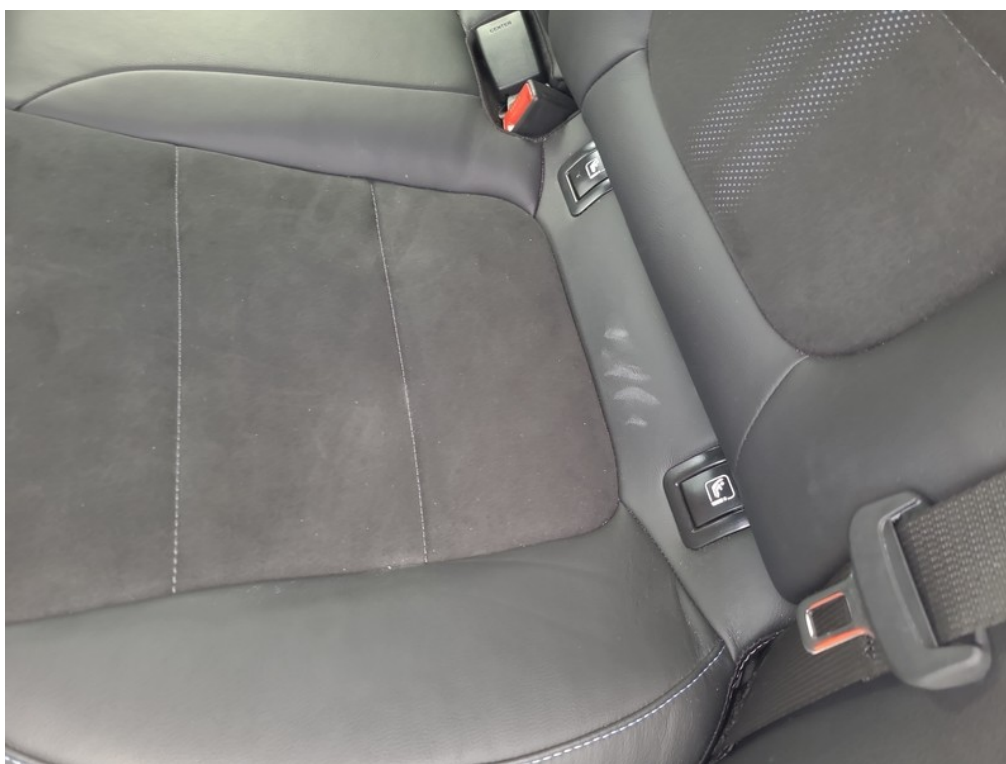
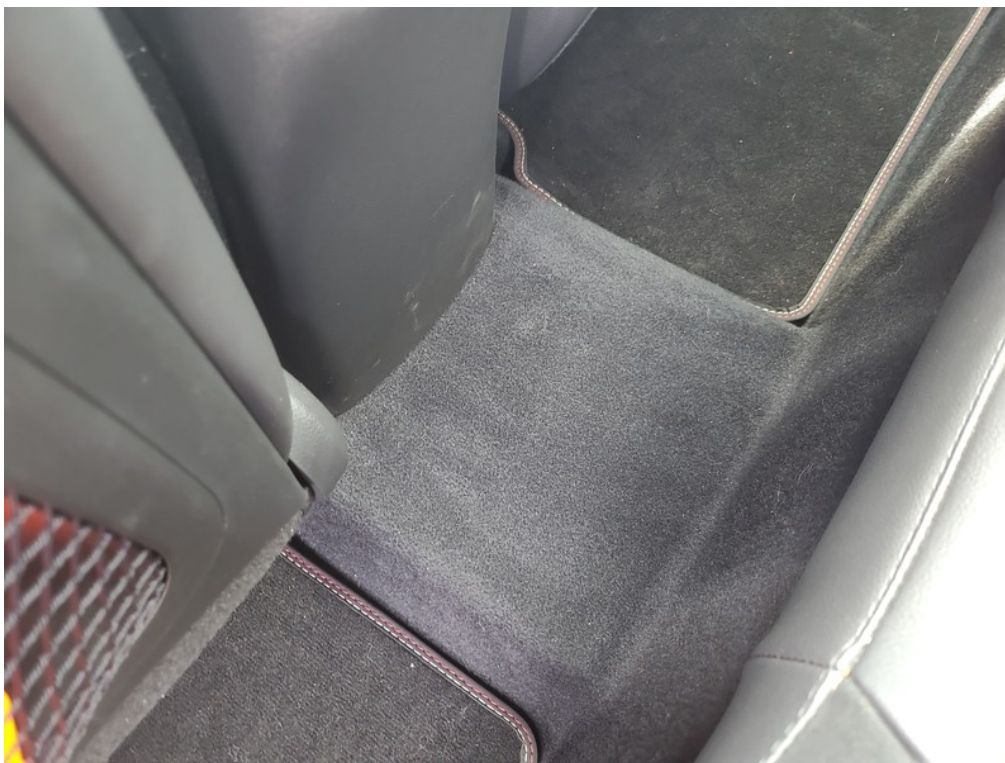
| P.č. | Poškozený díl | Druh poškození |
|---|---|---|
| 15 | <b>Poznámka:</b> + drobné znečištění od asfaltu<br>Interiér | Znečištěno |

**15** Interiér - Znečištěno  
Umístění:
