Hyundai Tucson: SL096Z

| Chassisnummer: | TMAJ3811AJJ530190 | Versie: | 1.6 GDi 132pk Comfort |

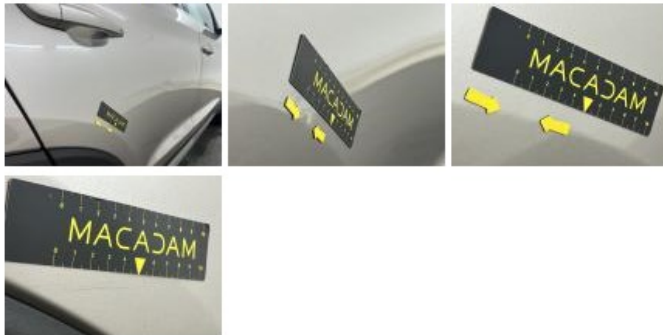
Deur V R, Kras(sen), Herstellen en spuiten (compleet)
