**DEKRA Slovensko s.r.o.**  
Panónska cesta 47  
851 04 Bratislava

## ÚDAJE O PROHLÍDCE

| Model vozidla: | Hyundai Tucson (2015) | Provedení: | Tucson 1.6CRDi 136 Smart |

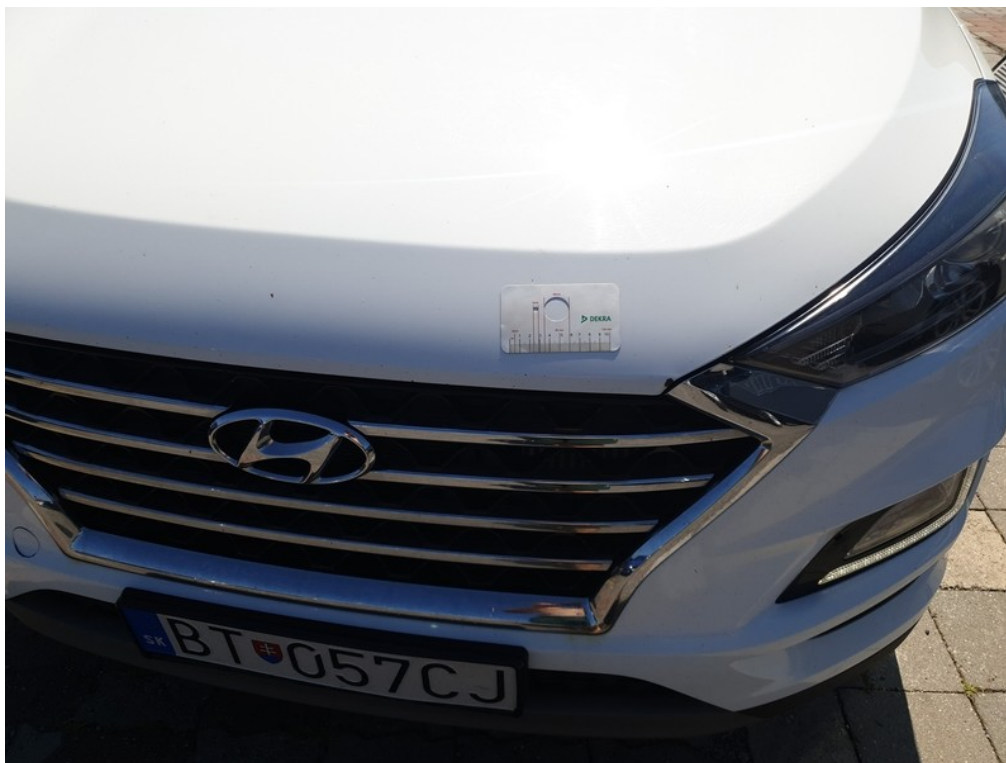
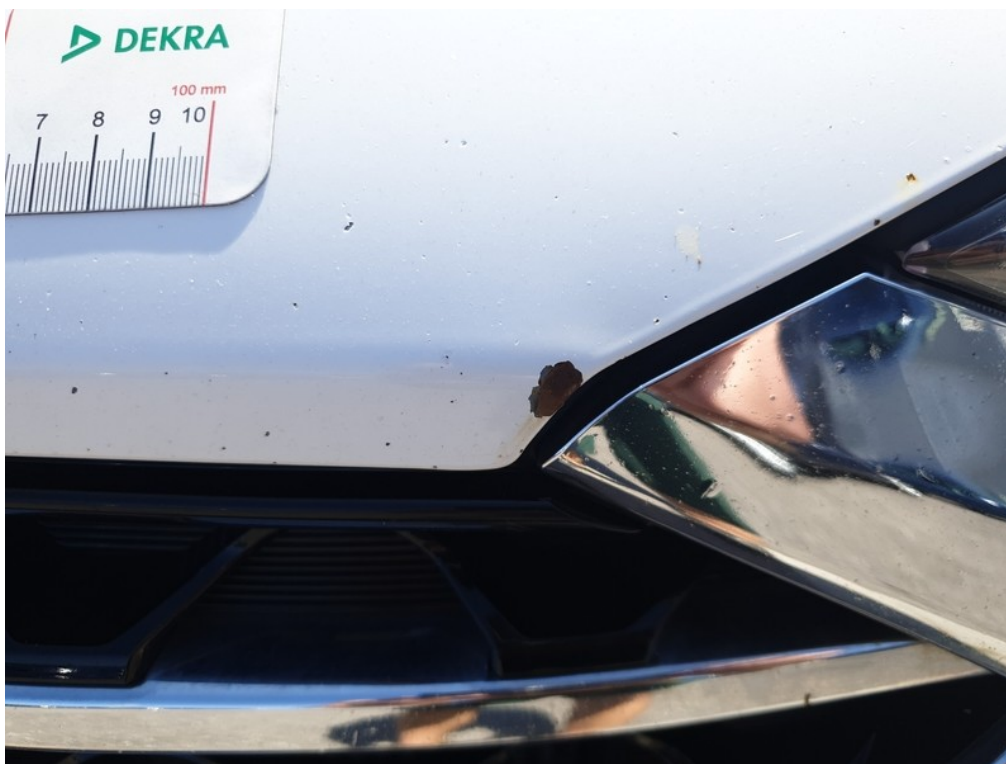
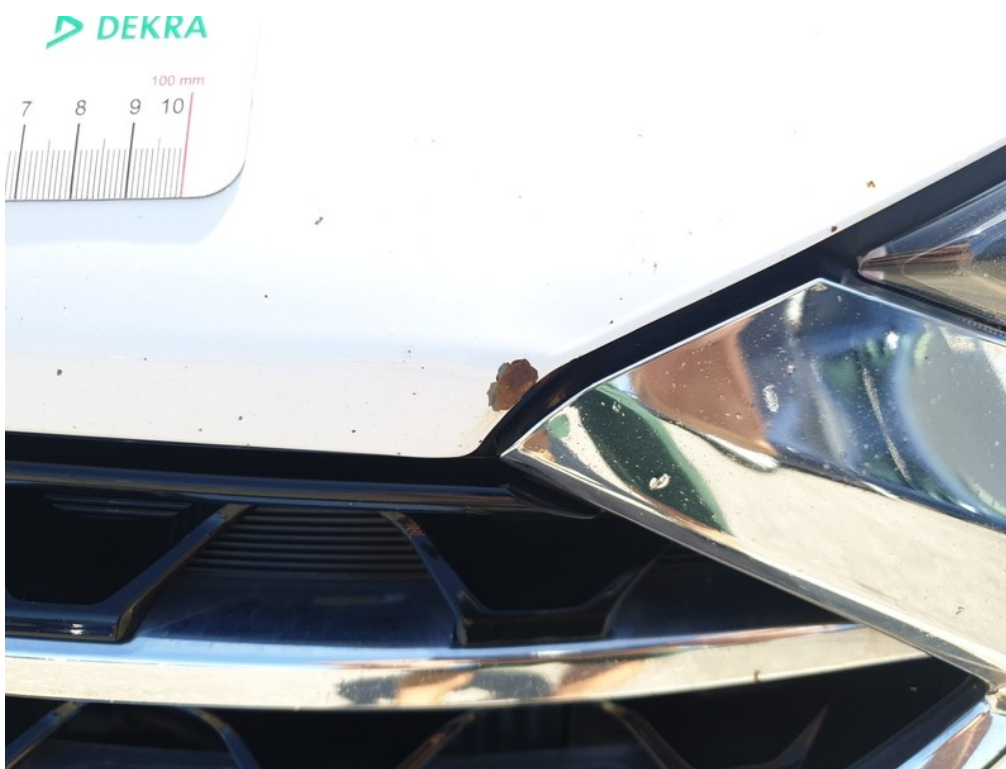
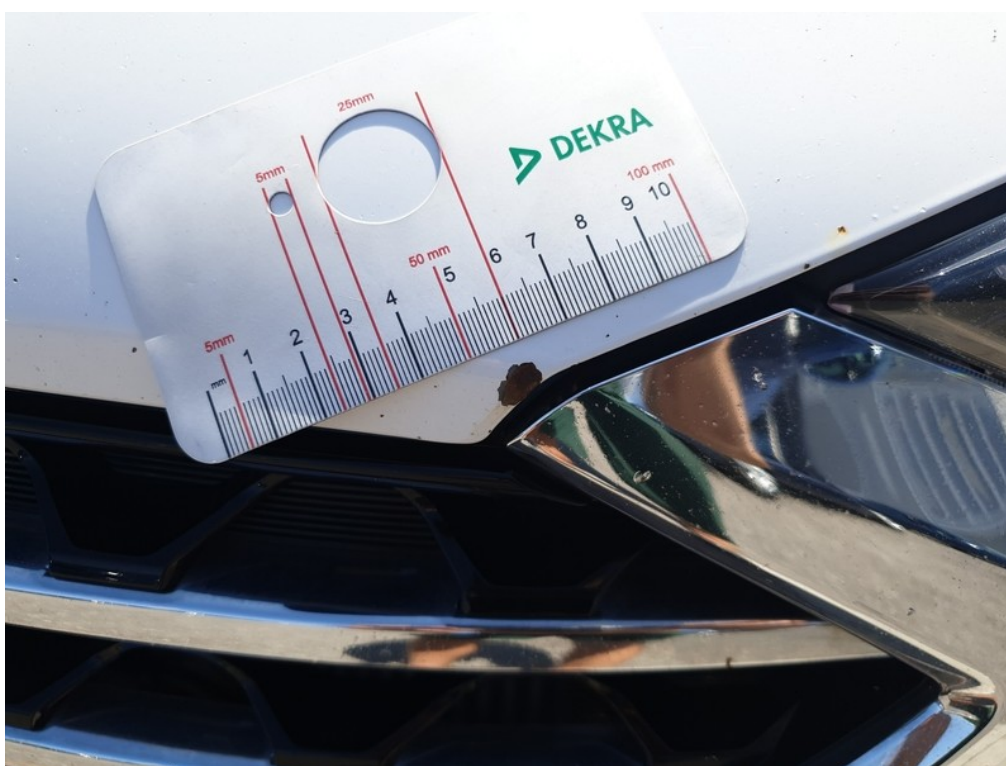
**1 Víko motoru - Koroze**  
Umístění:

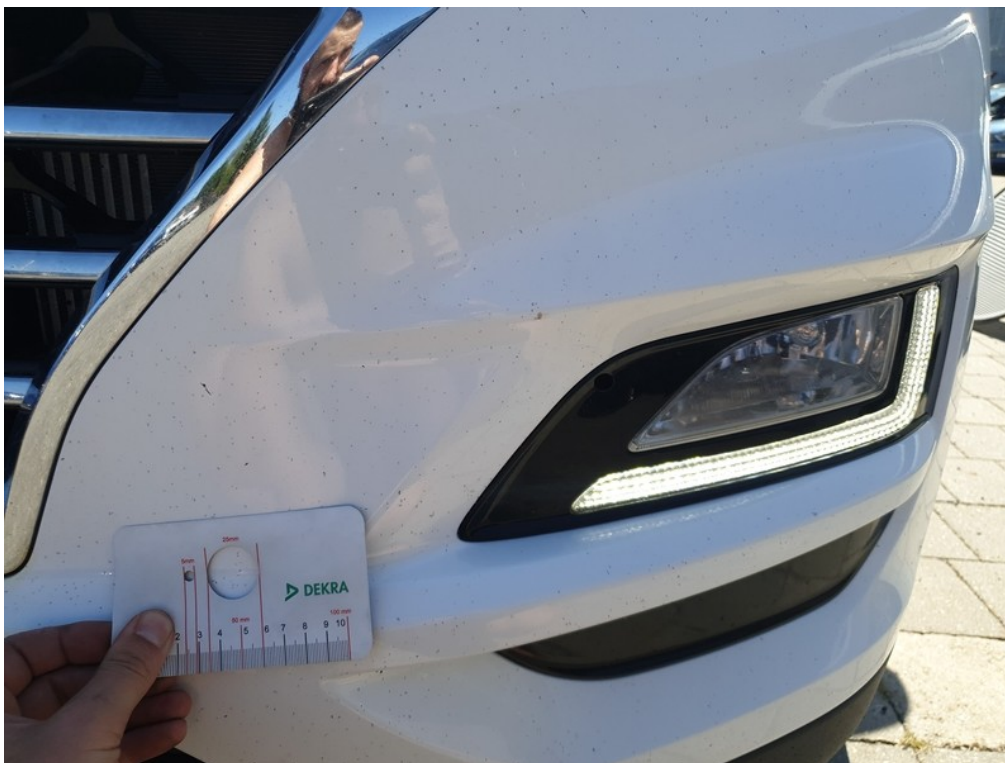
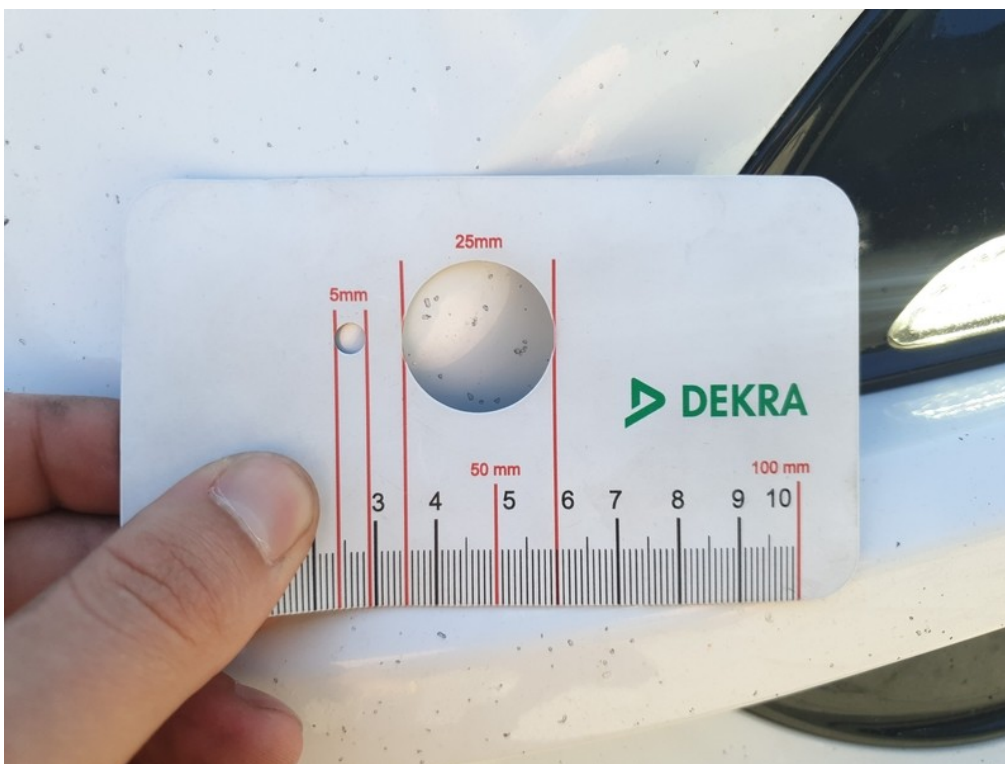
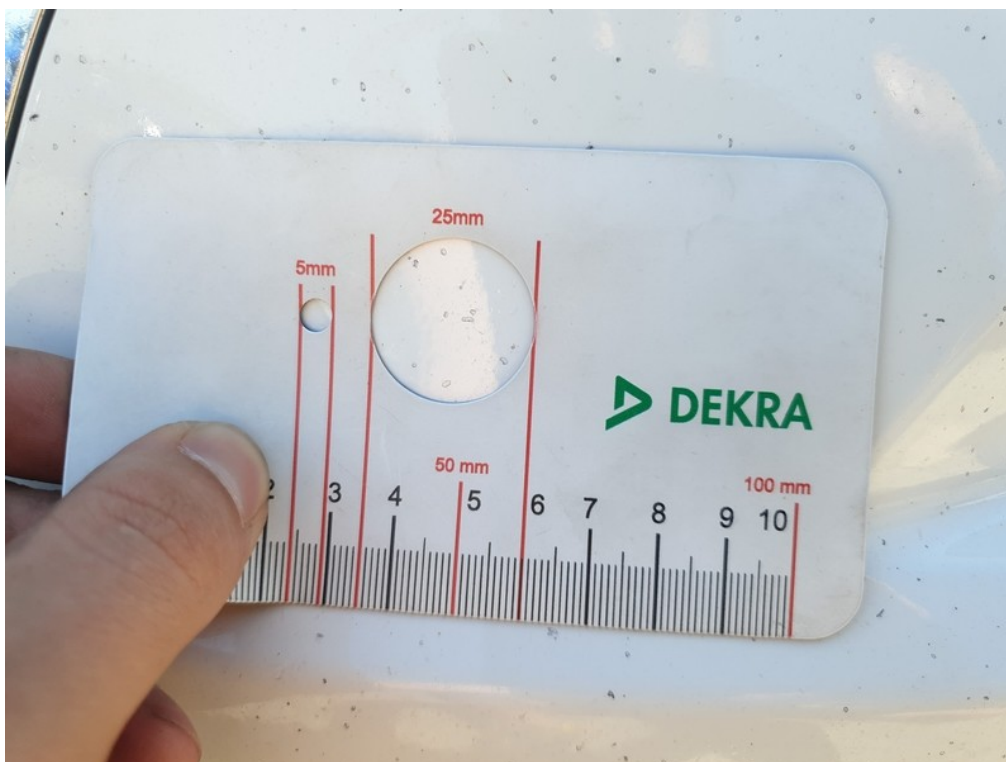
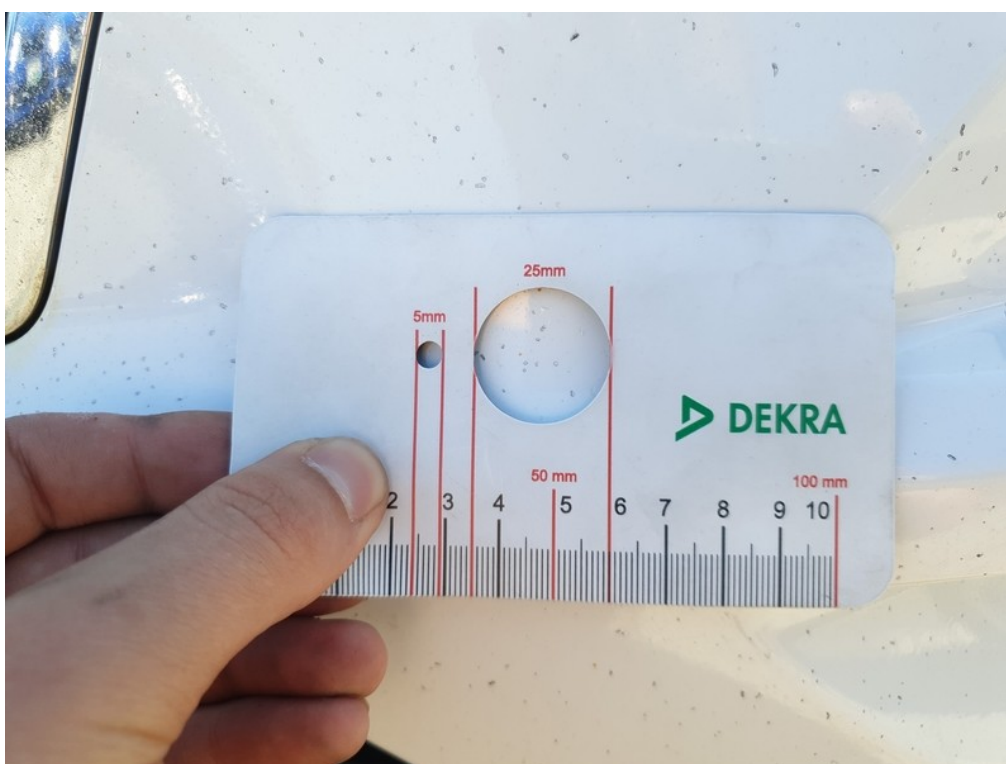
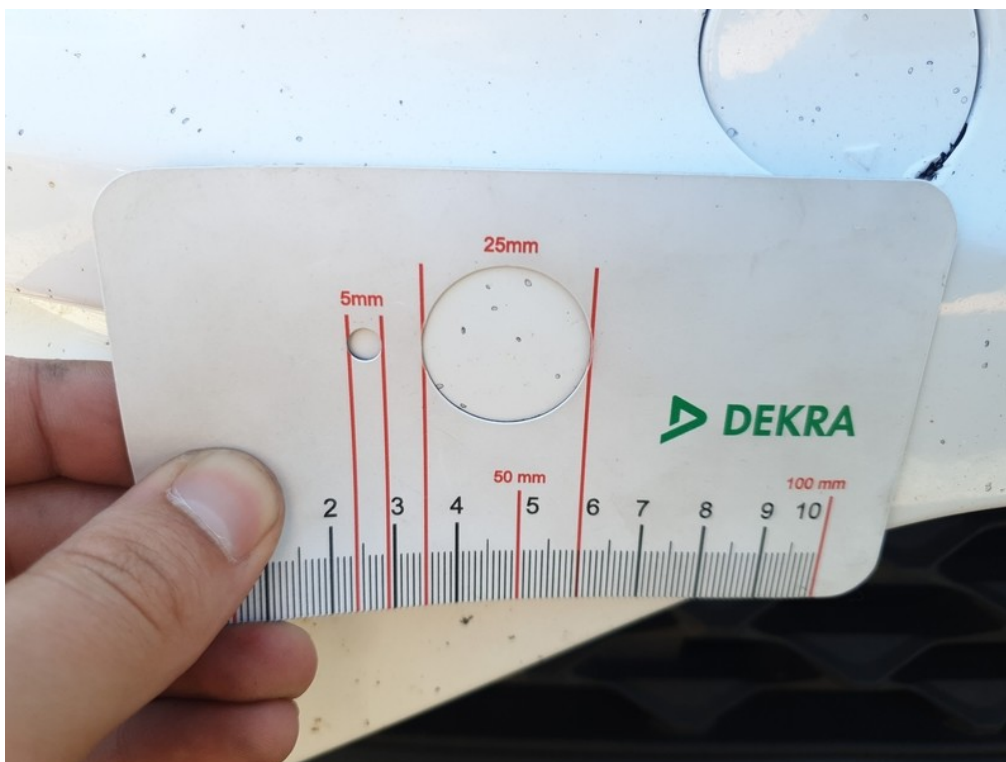
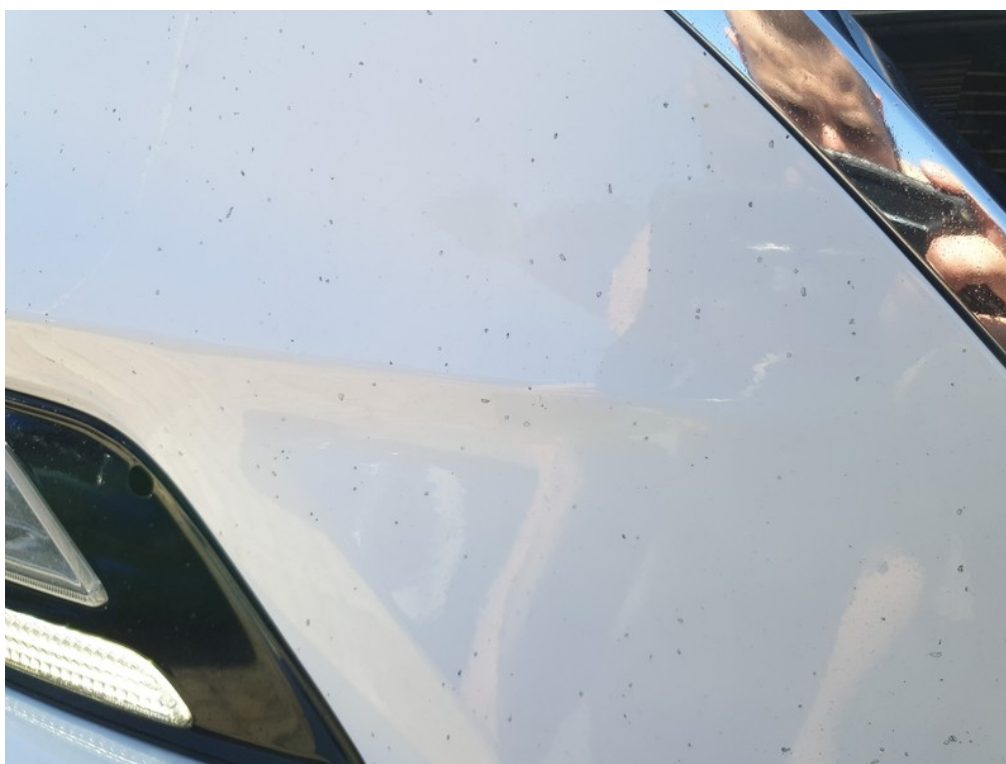
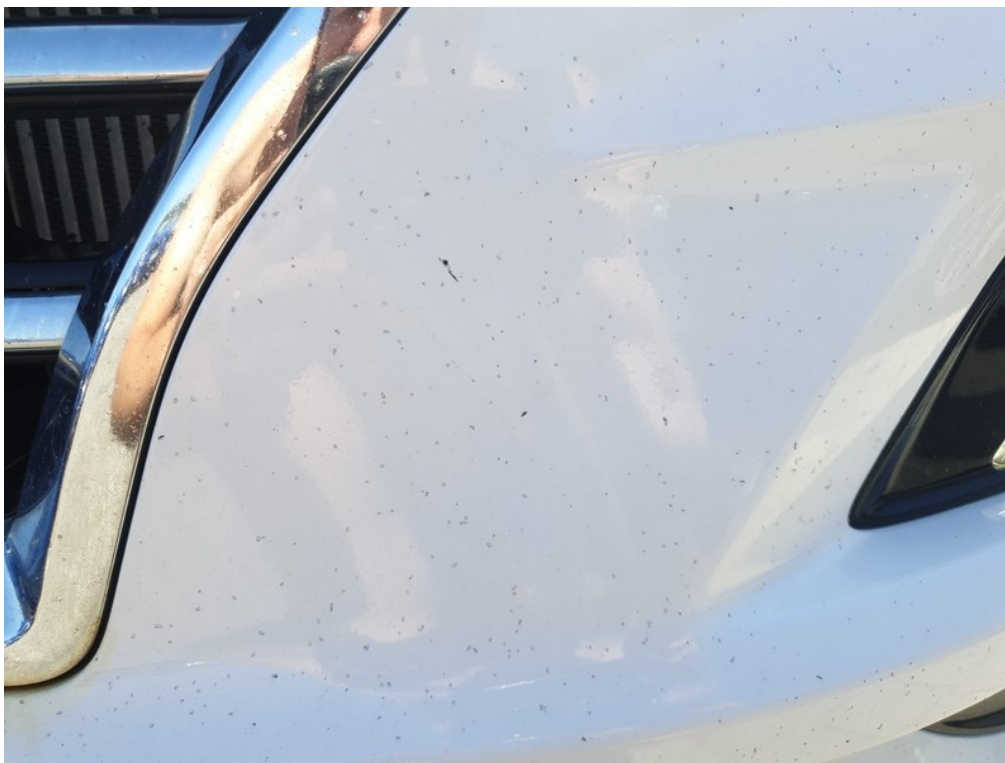
**2 Přední nárazník - Poškození od odletujícího kamení**  
Umístění: Exteriér (vnější prostor)

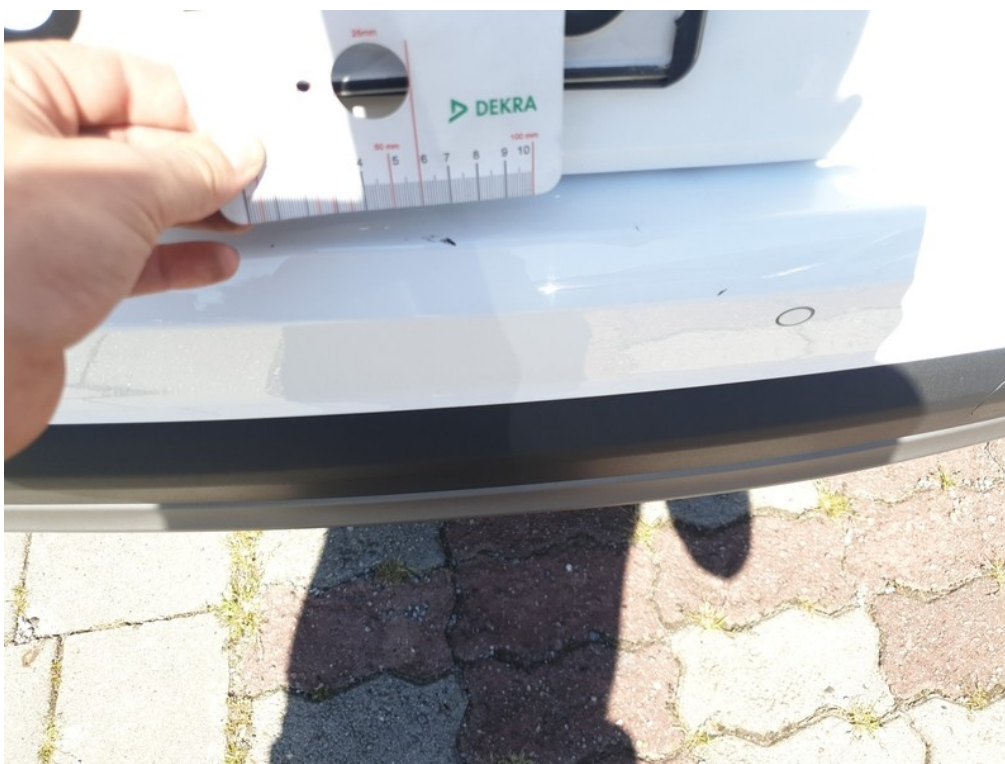
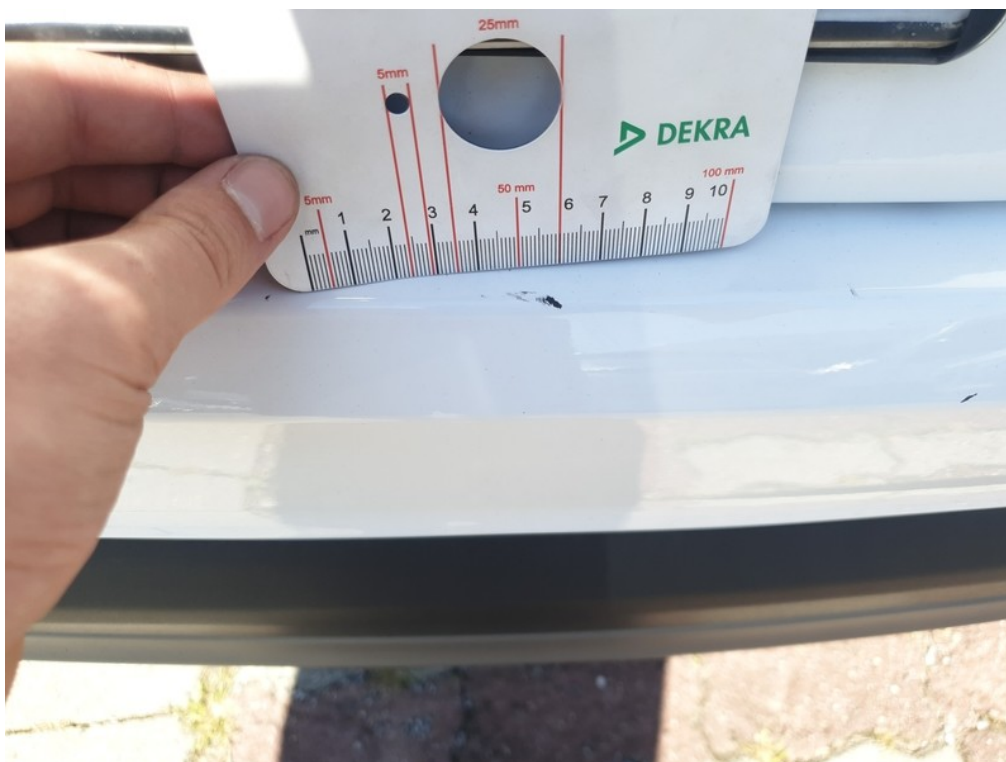
**3 Zadní nárazník - Škrábance**  
Umístění:
