Zustandsbericht

Protokollnummer: 41190712
Auftrags-Nr / Referenz: 100000332509
Besichtigungsdatum: 19.08.2025

Hersteller / Modell	Hyundai TUCSON 1.6 T-GDi Plug-in-Hybrid 4WD N Line		
Kennzeichen			Fahrgestellnummer TMAJB812DNJ051405
Erstzulassung	24.09.2021	Laufleistung (abgelesen)	45.002 km
HSN/TSN	1349 / AGH 00004	Kraftstoffart / Zylinder	Hybr.B/E ext.aufl / 4
Fahrzeugart	Geländewagen	Antriebsart	Frontantrieb
Schadstoffklasse	EURO6;WLTP;AP;PI/CI; M, N1 I	Getriebe / Anzahl Gänge	Automatik
Farbe	Schwarz Mineral	Besichtigungszustand	bedingt: Zugang
Leistung / Hubraum	132 kW / 1.598 ccm	Nächste HU	05/2026
Wartungsheft / Nachweis	nicht vorhanden	Restlauf bis Service	
Letzte Wartung		Polsterart	Stoff/Leder Kombination
Vorschaden	Keine Feststellbar	Polsterfarbe	Schwarz
Nachlackierung	Keine Feststellbar	zul. Gesamtgewicht	2.415 kg
Dokumente	ZB I / II nicht vorhanden	Anzahl Halter	unbekannt
Schlüssel soll/ist	2/0	Anzahl Sitze / Türen	5 / 5
Vertragsnummer	100000332509	Re-Import	Nein

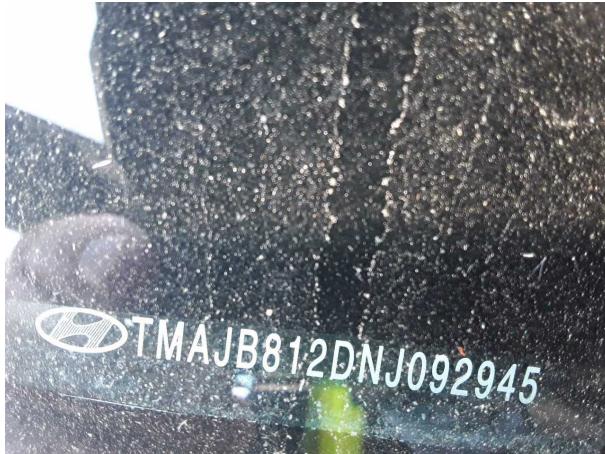
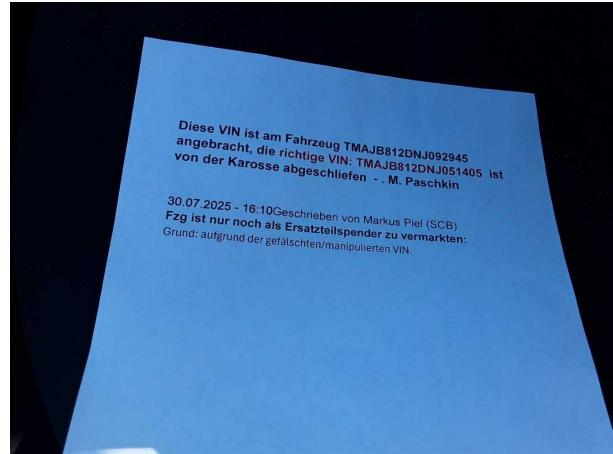
Abbildung 7: FIN

FZG wurde gestohlen, andere FGST-NR. Über OBD Stecker geknackt, konnte geradeso die Km ablesen!!!

- Die Fahrzeug-Identifizierungsnummer (FIN) wurde aus den angegebenen Unterlagen von dritter Stelle übernommen. Ein Abgleich am Fahrzeug konnte nicht durchgeführt werden. Alle Angaben beziehen sich daher auf die zur Verfügung gestellten Unterlagen.

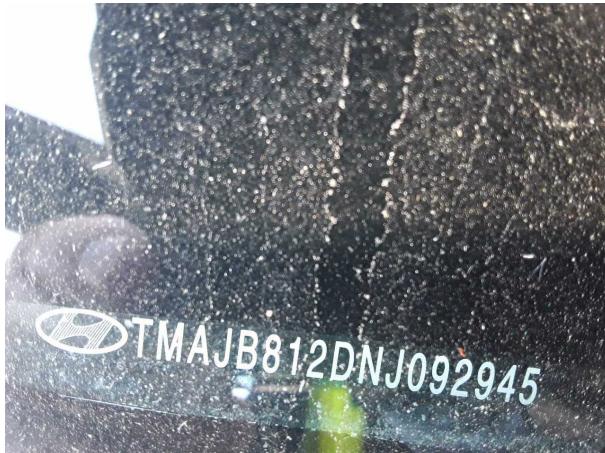
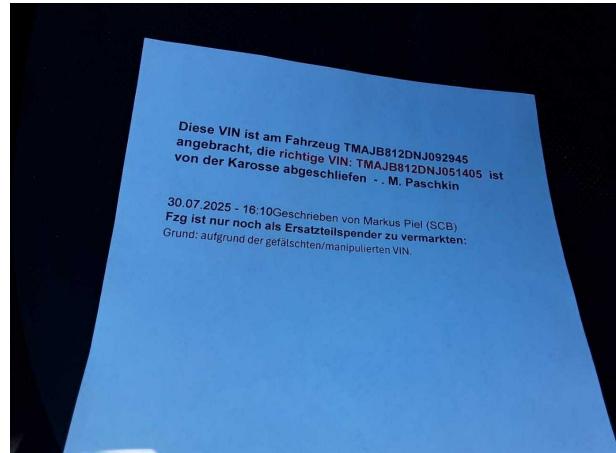
Beschädigung #1: Karosserie: Karosserie (FIN von der Karosse abgeschliefen - siehe Bemerkung)

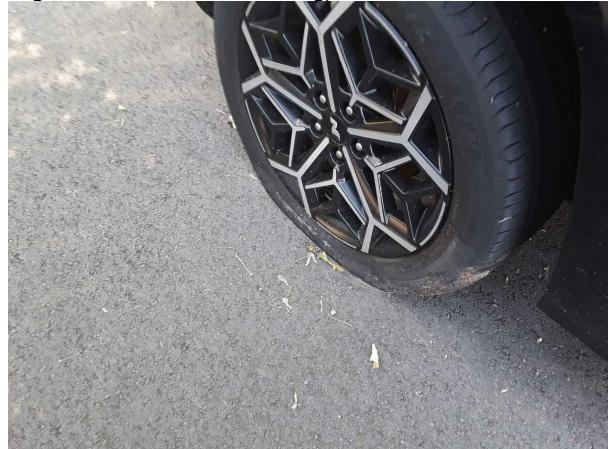
Beschädigung #2: Rad/Reifen: Reifen hinten rechts - beschädigt - erneuern
