Zustandsbericht

Kunde :	Allane SE HCBE	Amtl. Kennzeichen :	MS-CW 1003
Berichtsnummer :	0000000833279-DE968		
Referenznummer:	30910246

Hyundai Tucson (NX)(12.2020->) N Line Mild-Hybrid 2WD

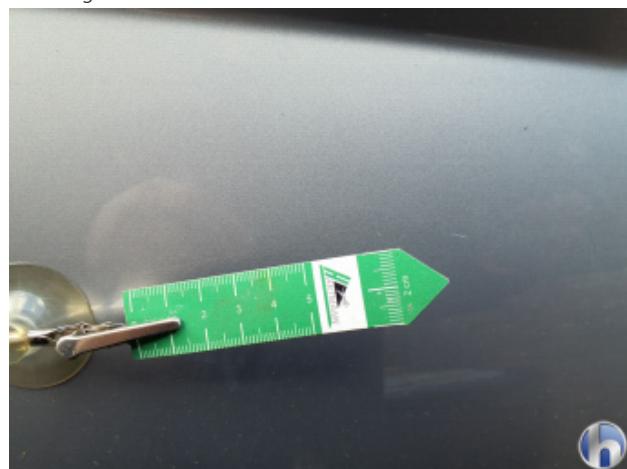
Karosserie außen	
	Bauteil	Schaden
1.	Seitenwand - Hinten - Rechts	Gebrauchsspuren

1. Seitenwand - Hinten - Rechts
Gebrauchsspuren - Ohne Reparatur
