**DEKRA CZ a.s.**

**ARVAL CZ s.r.o.**

**ÚDAJE O VOZIDLE**

| RZ: | 9AY0612 | VIN: | TMAJC81BGPJ344852 |

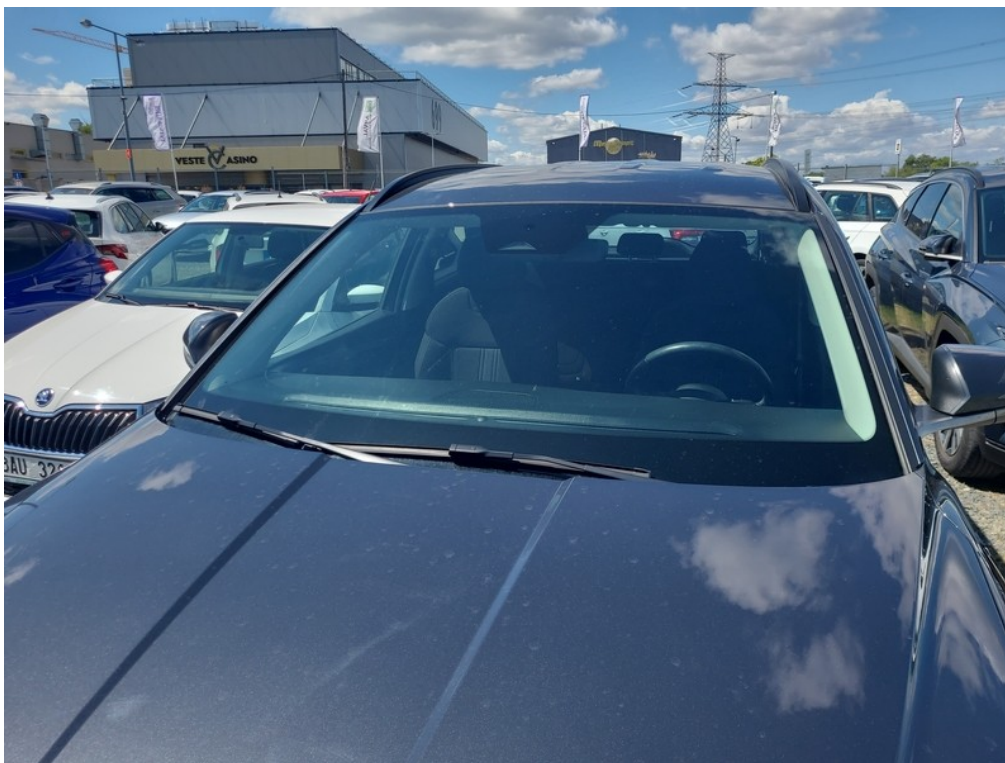
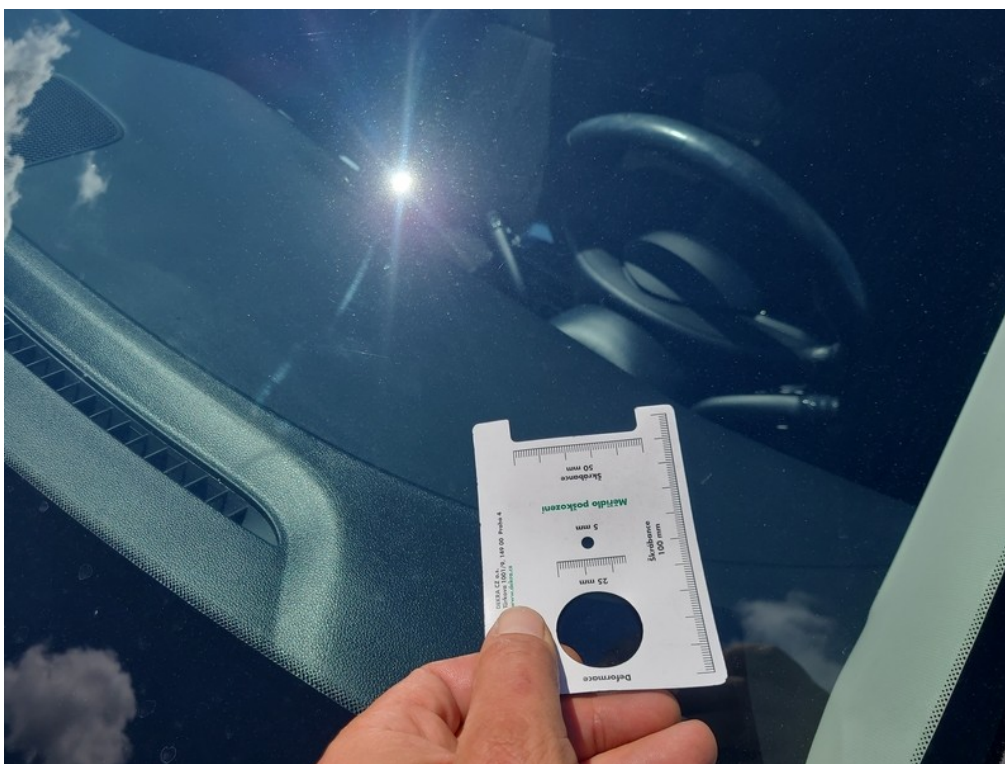
Viz popis k poškození č. **1**

| P.č. | Poškozený díl | Druh poškození |
|---|---|---|
| 1 | Čelní sklo | Poškození od odletujícího kamení |

**1 Čelní sklo - Poškození od odletujícího kamení**  
Umístění: Exteriér (vnější prostor)

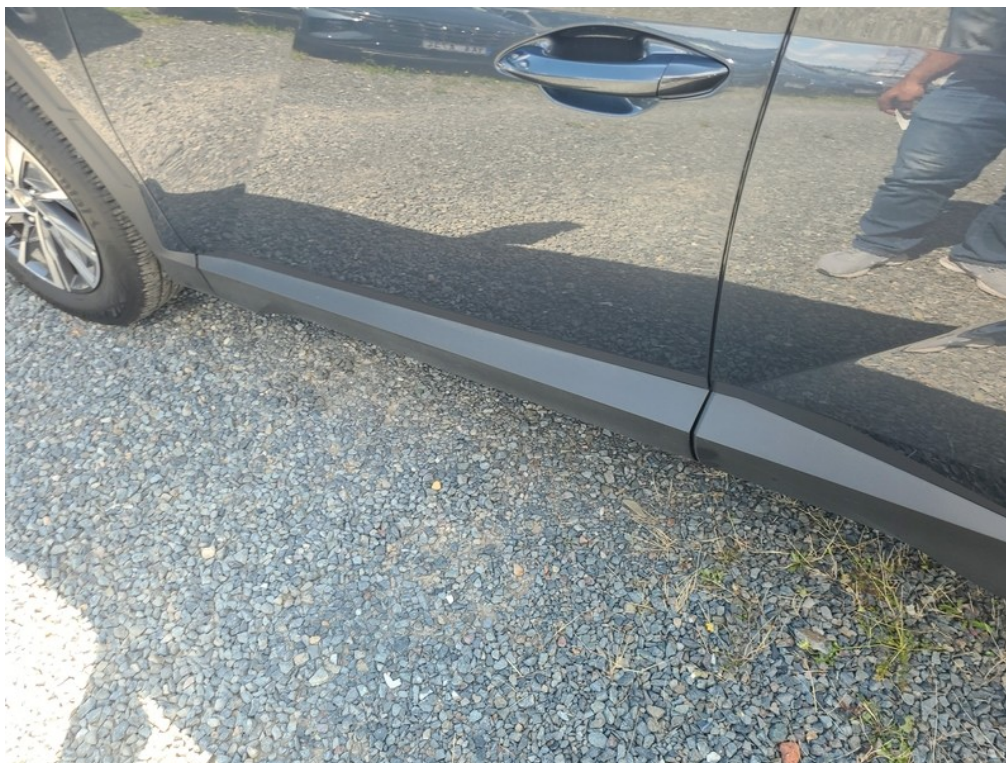
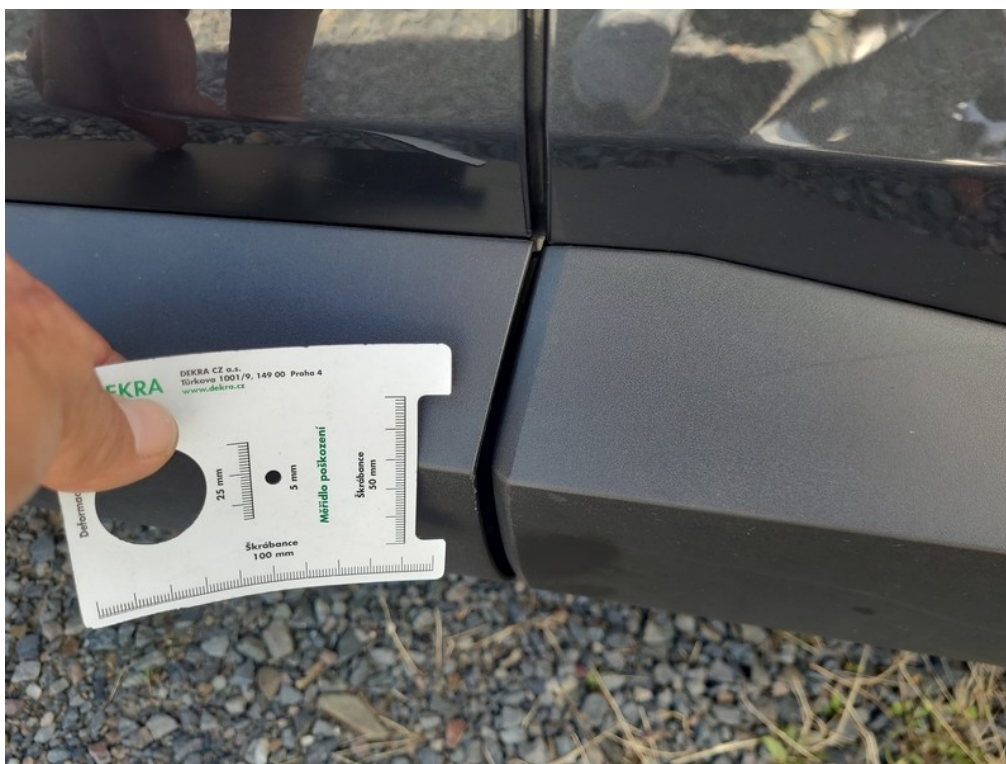
Viz popis k poškození č. 2

| P.č. | Poškozený díl | Druh poškození |
|---|---|---|
| 2 | Ozdobná lišta LP dveří spodní | Škrábance |

**2 Ozdobná lišta LP dveří spodní - Škrábance**  
Umístění: Exteriér (vnější prostor)

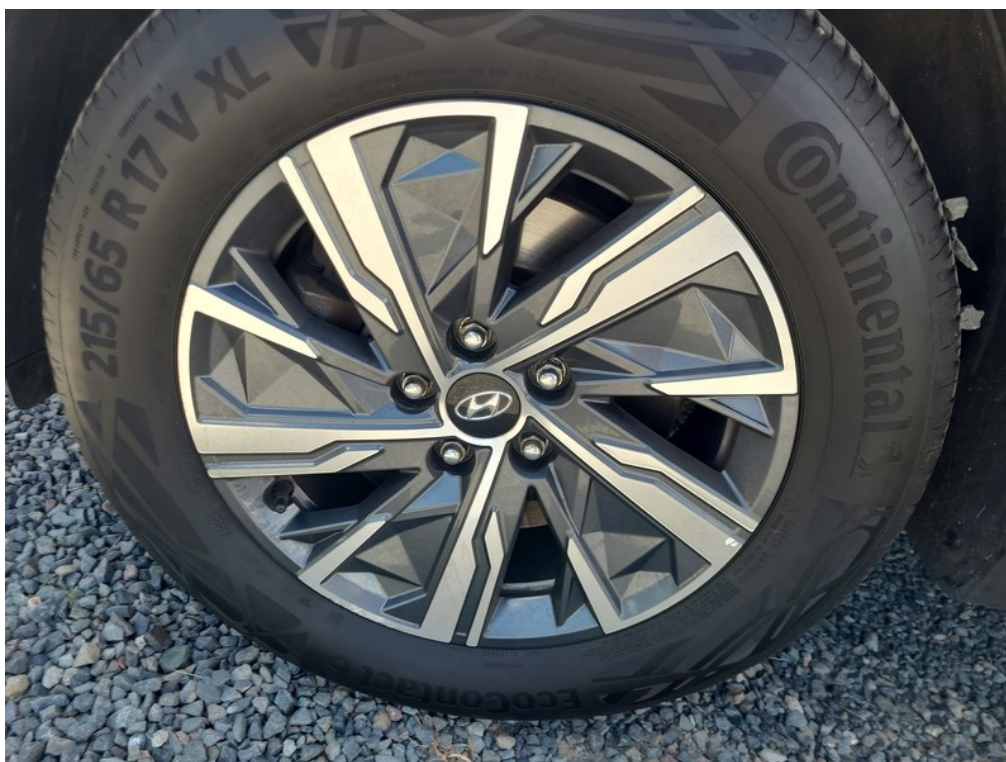
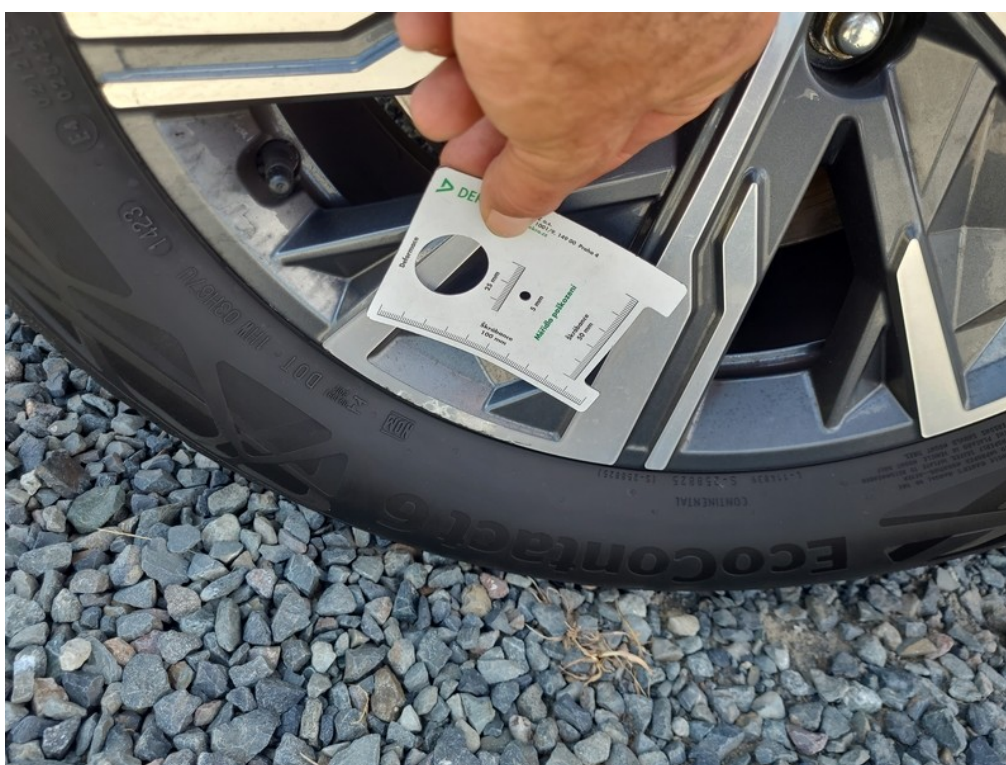
Viz popis k poškození č. 3

| P.č. | Poškozený díl | Druh poškození |
|---|---|---|
| 3 | Disk LP kola | Škrábance |

**3 Disk LP kola - Škrábance**  
Umístění:

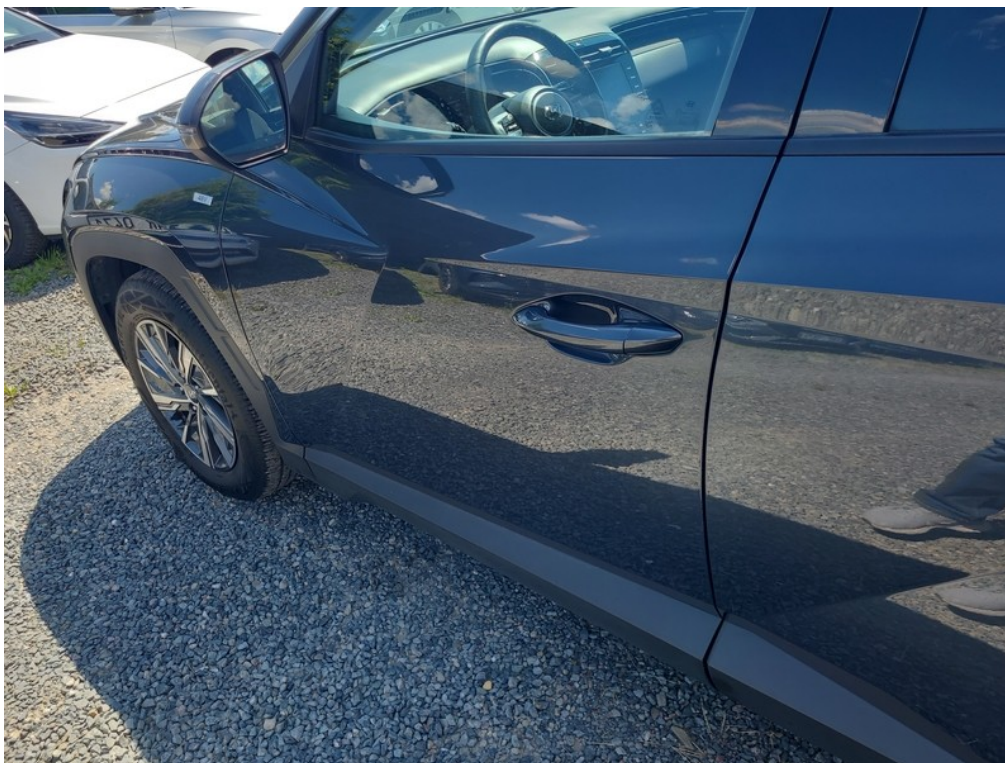
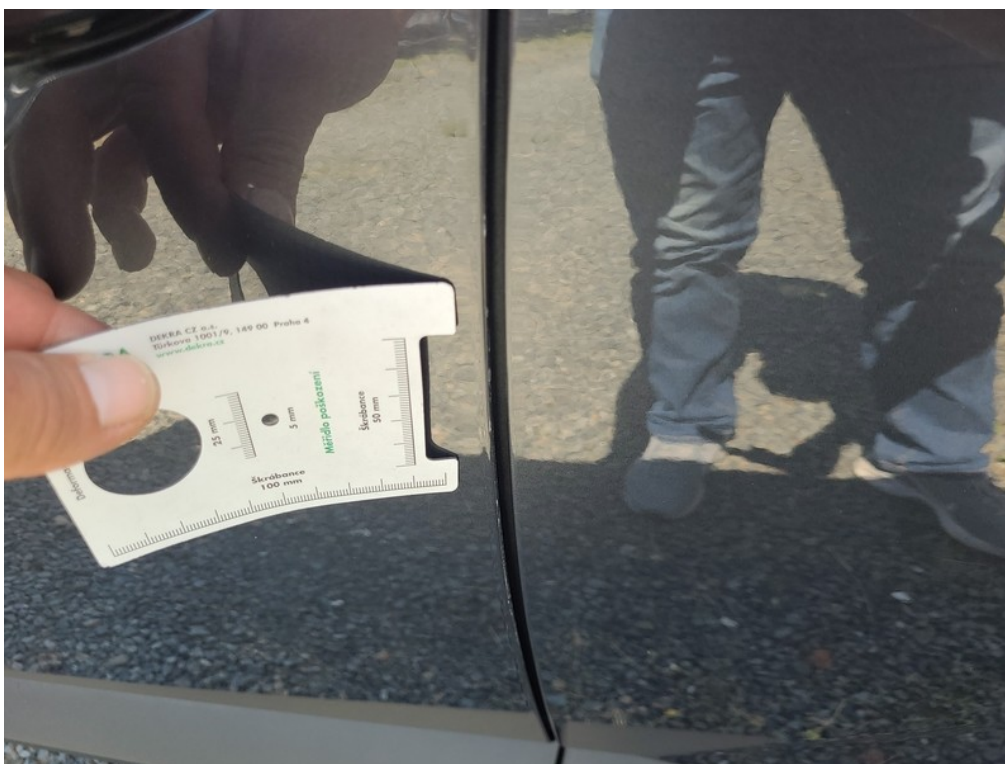
Viz popis k poškození č. 4

| P.č. | Poškozený díl | Druh poškození |
|---|---|---|
| 4 | Dveře přední levé | Škrábance |

### 4 Dveře přední levé - Škrábance

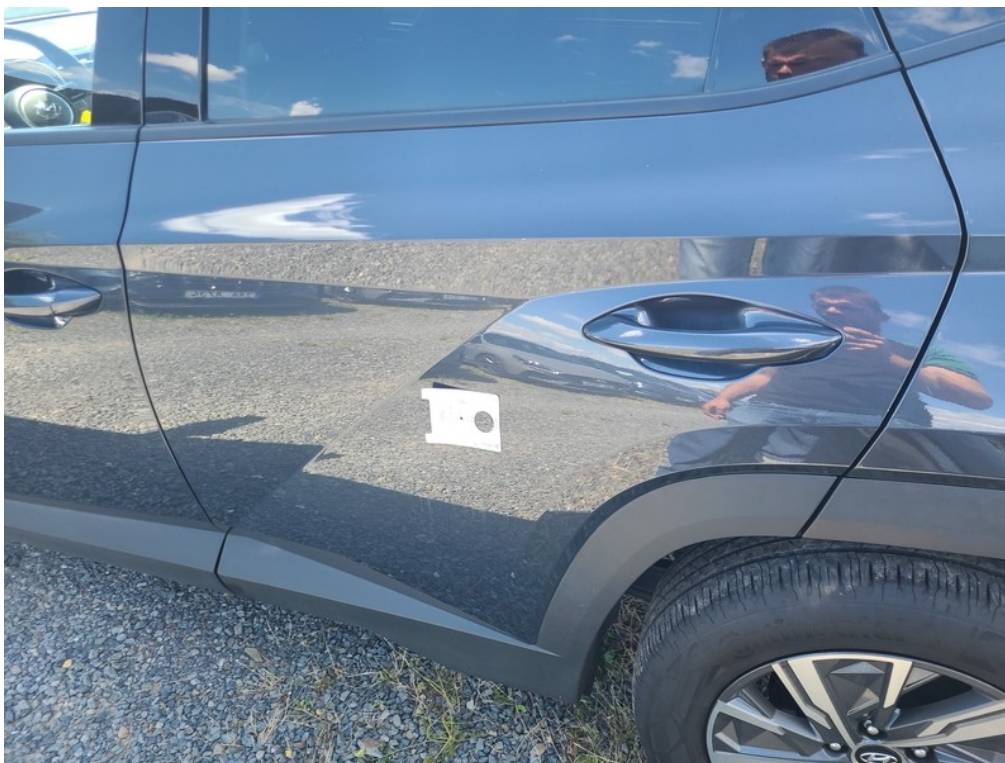
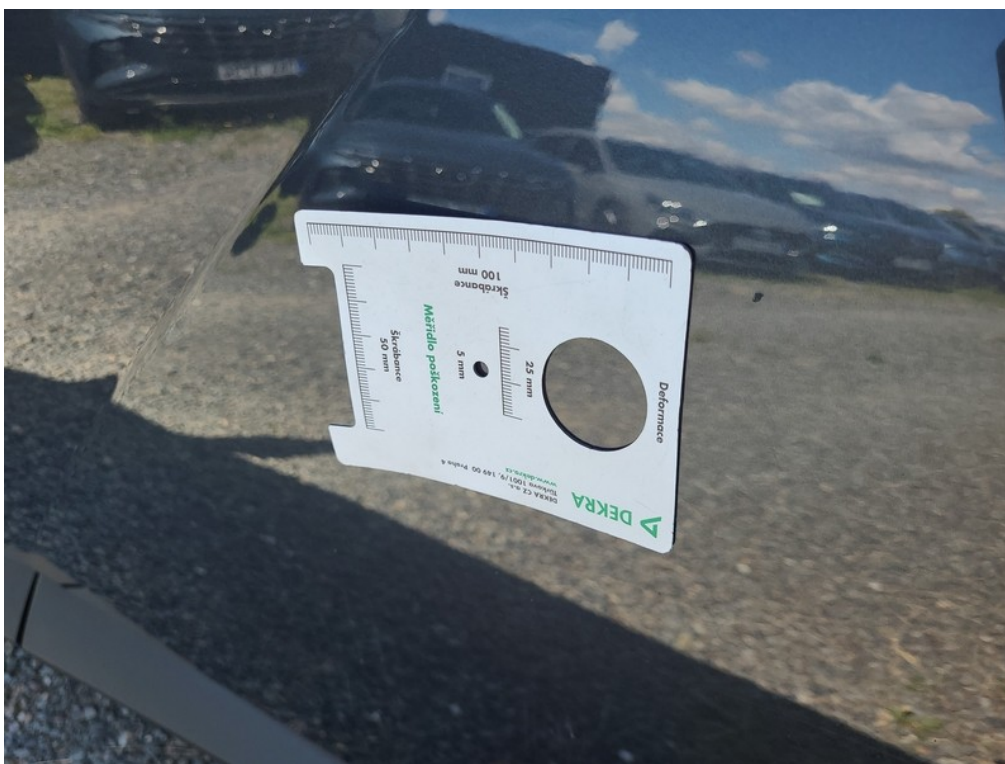
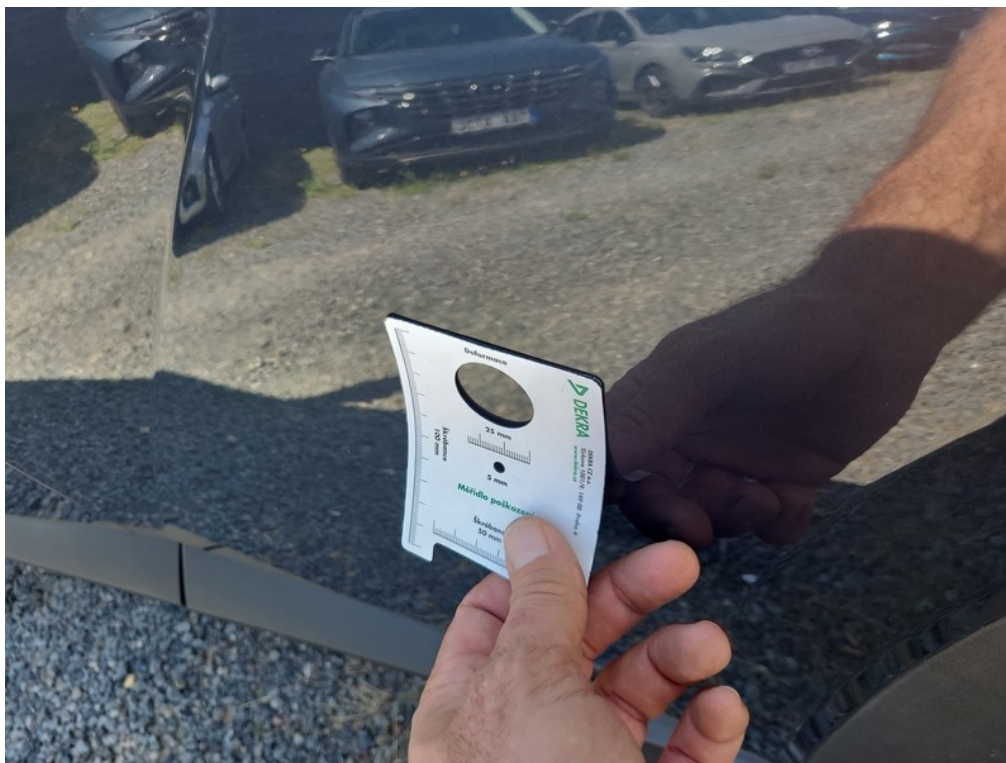
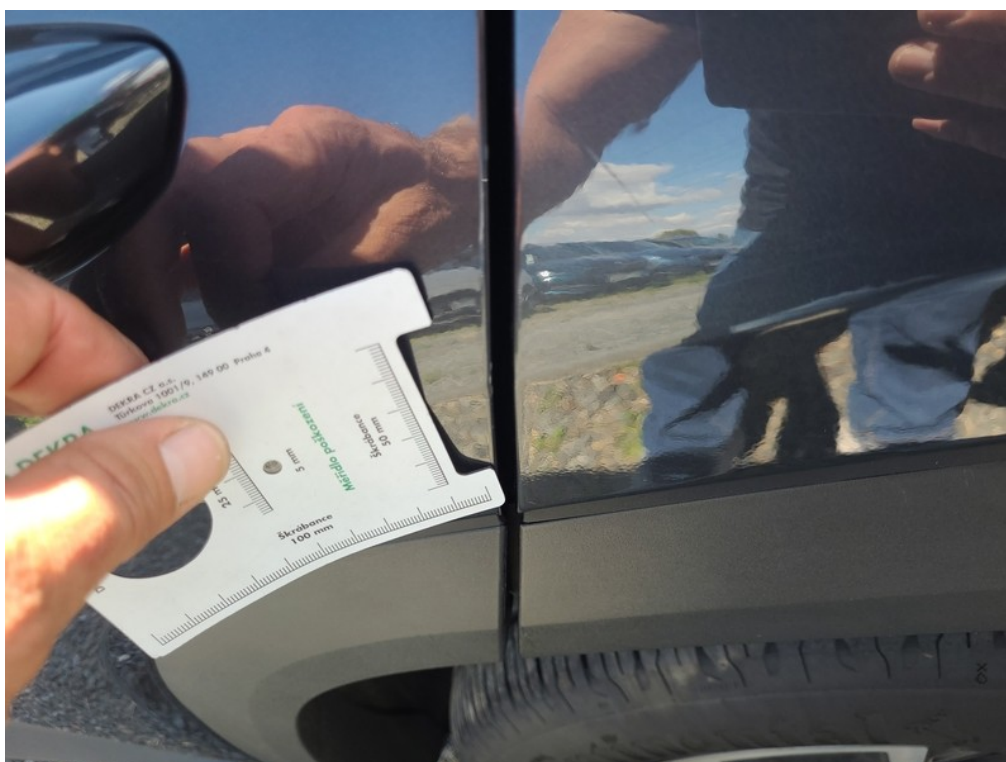
Viz popis k poškození č. 5

| P.č. | Poškozený díl | Druh poškození |
|---|---|---|
| 5 | Dveře zadní levé | Jamka |

**5 Dveře zadní levé - Jamka**  
Umístění:

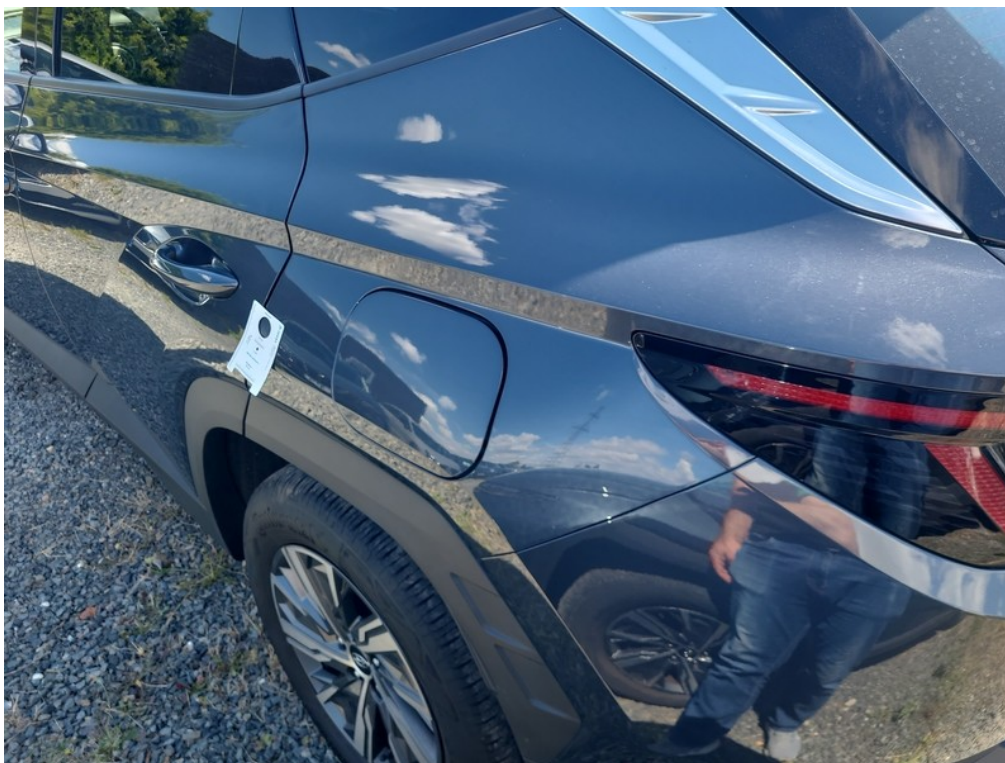
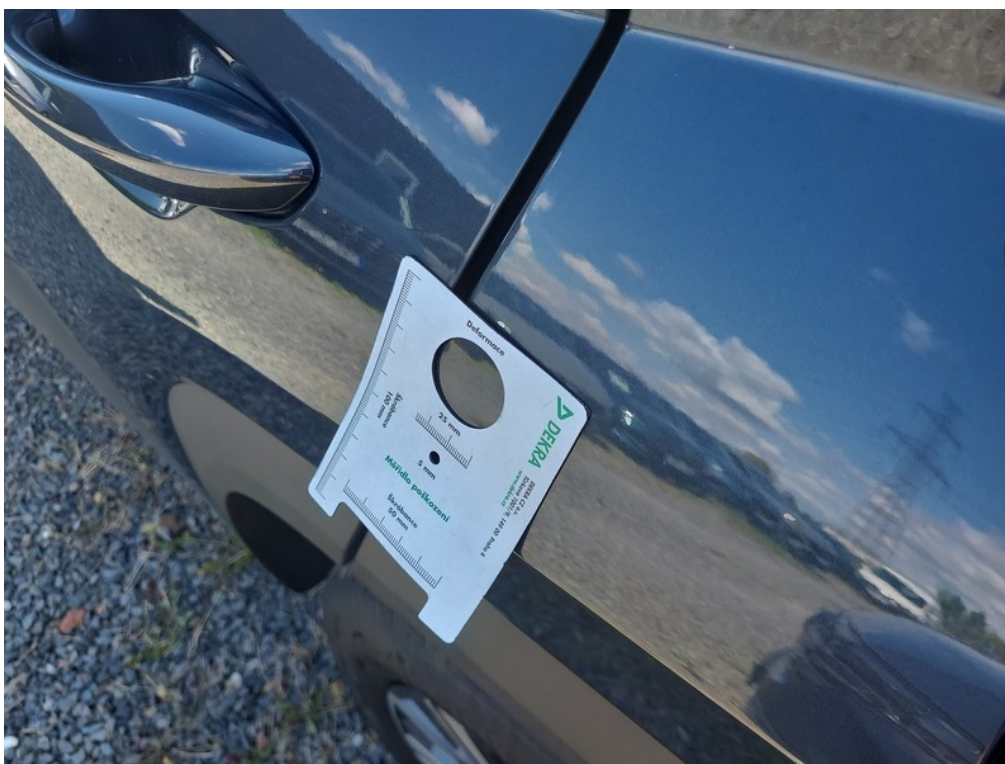
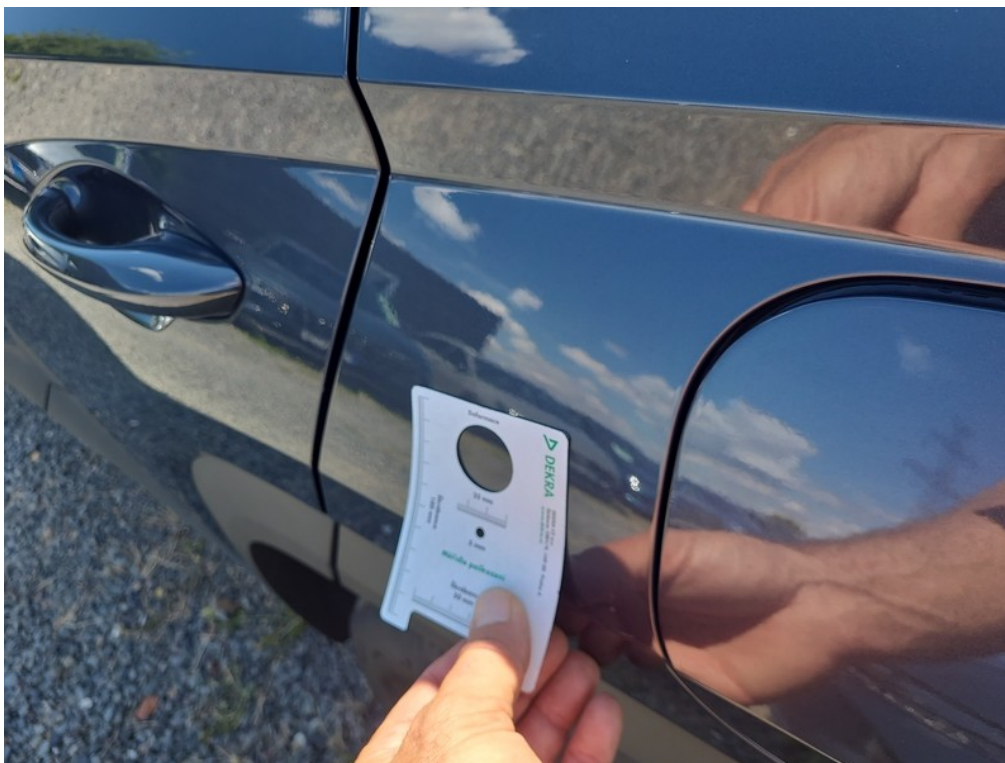
Viz popis k poškození č. 6

| P.č. | Poškozený díl | Druh poškození |
|---|---|---|
| 6 | Bočnice zadní levá | Jamka |

**6 Bočnice zadní levá - Jamka**  
Umístění:

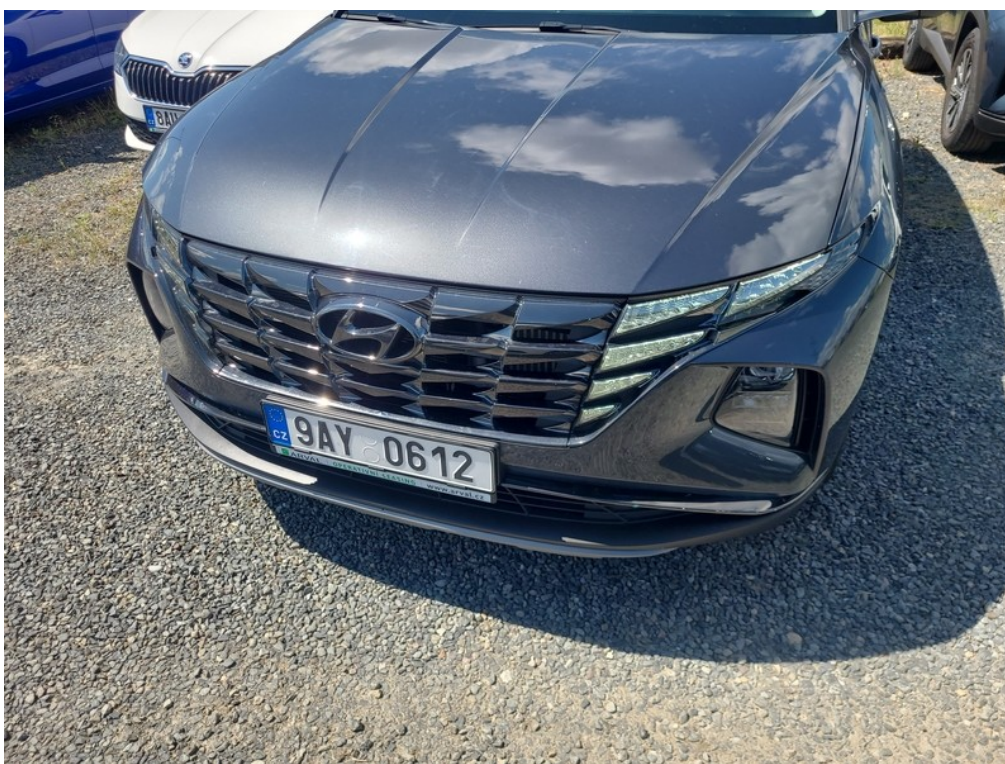
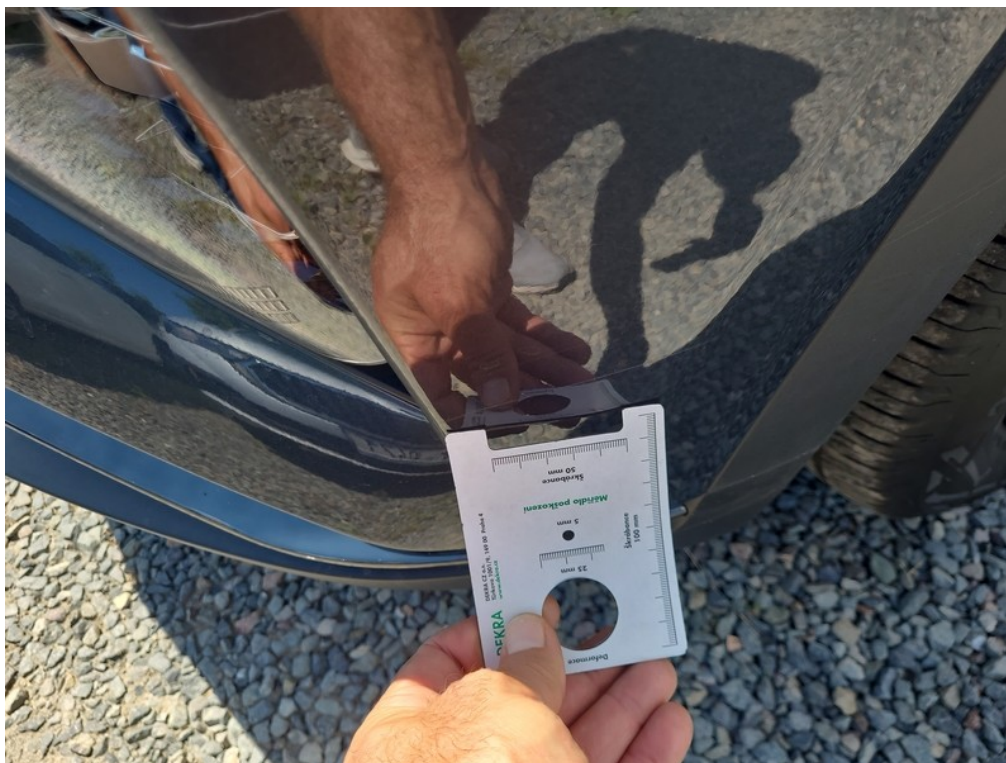
Viz popis k poškození č. 7

| P.č. | Poškozený díl | Druh poškození |
|---|---|---|
| 7 | Přední nárazník | Škrábance |

**7 Přední nárazník - Škrábance**  
Umístění:

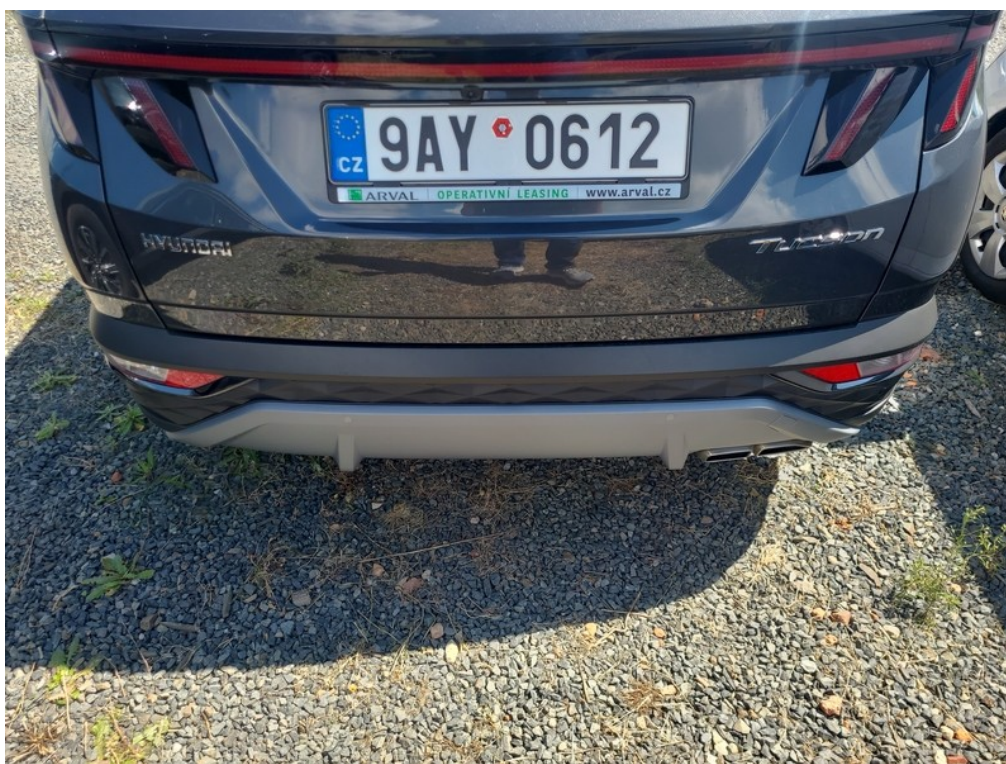
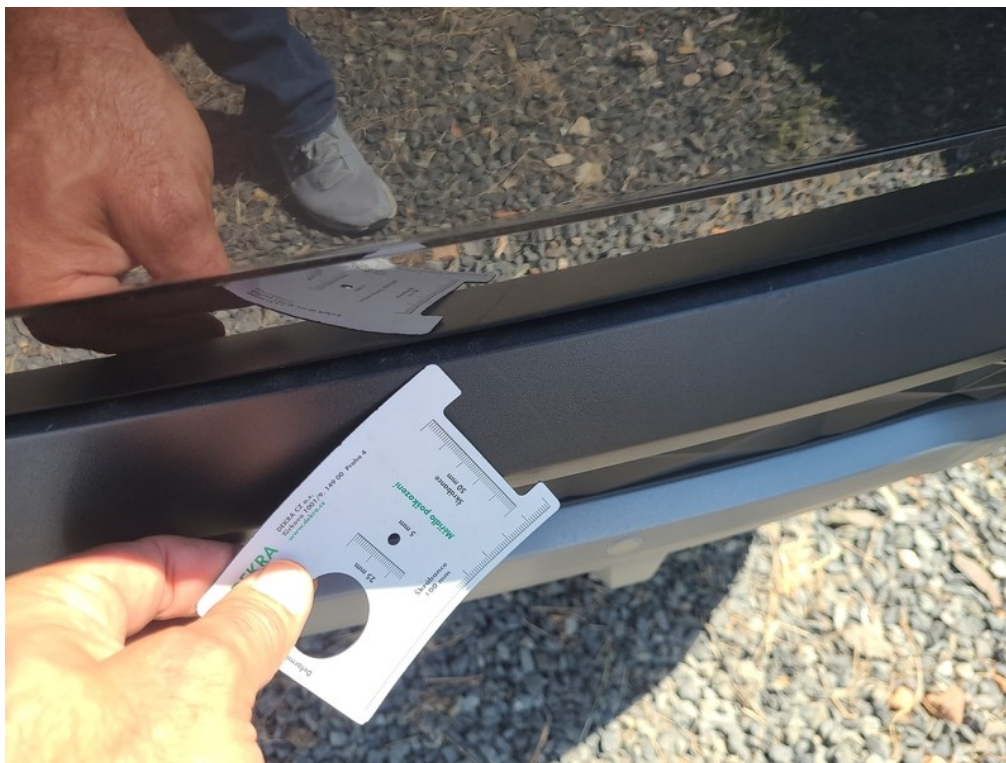
Viz popis k poškození č. 8

| P.č. | Poškozený díl | Druh poškození |
|---|---|---|
| 8 | Zadní nárazník | Škrábance |

**8 Zadní nárazník - Škrábance**  
Umístění:

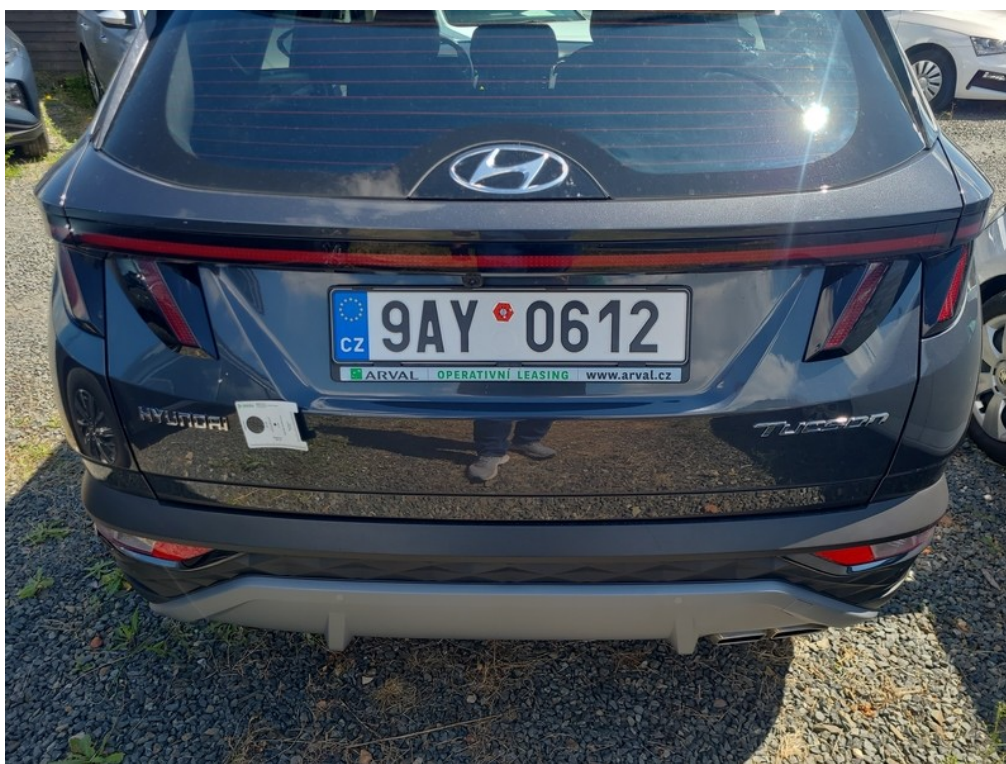
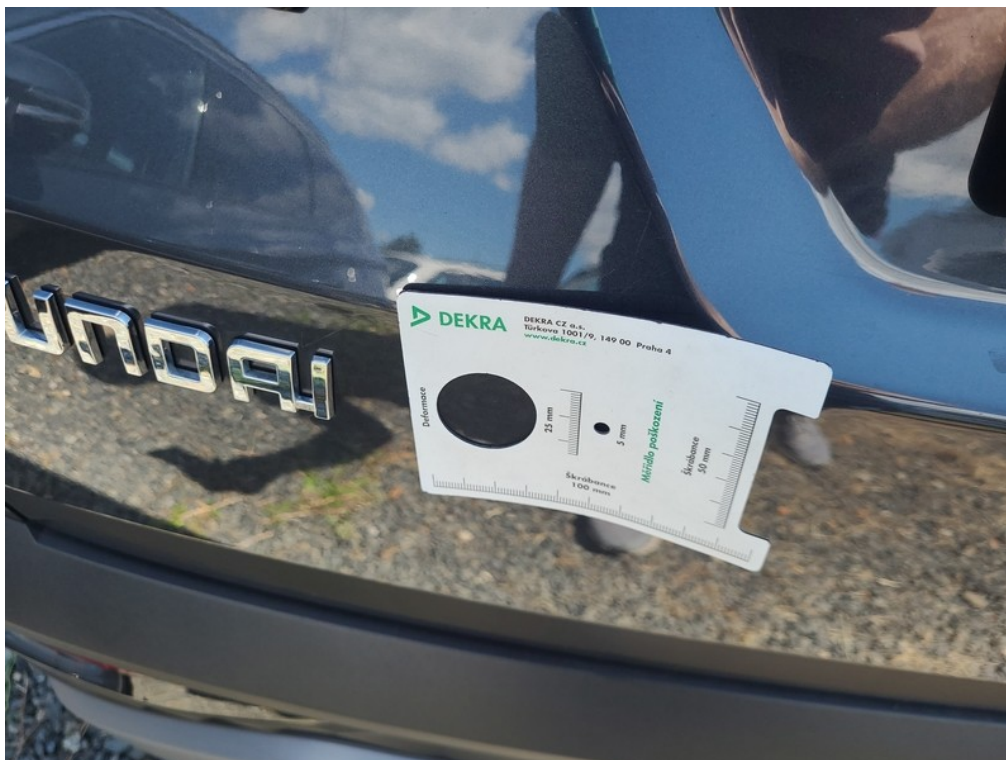
Viz popis k poškození č. 9

| P.č. | Poškozený díl | Druh poškození |
|---|---|---|
| 9 | Víko zavazadlového prostoru | Jamka |

**9** **Víko zavazadlového prostoru - Jamka**  
Umístění: Exteriér (vnější prostor)

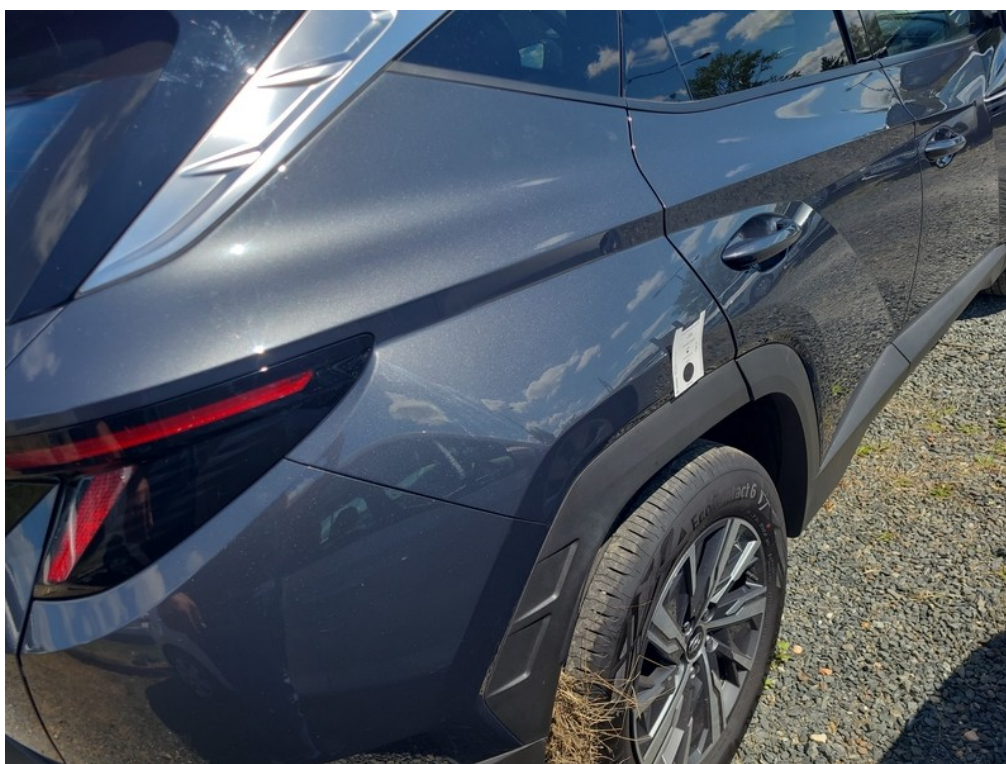
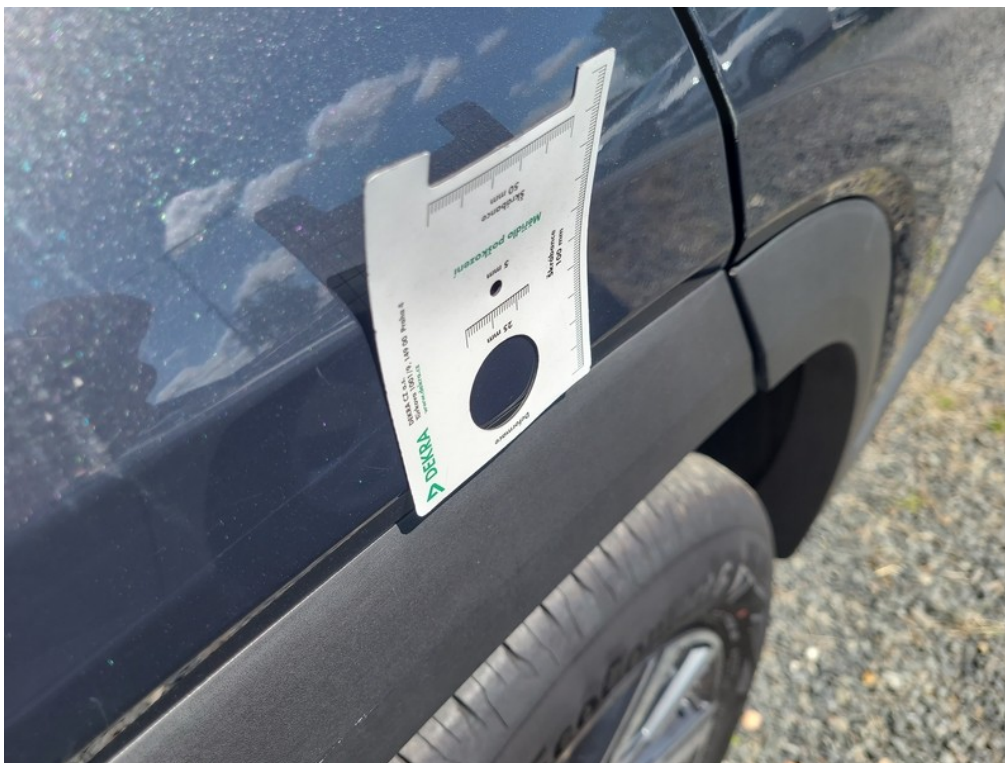
Viz popis k poškození č. 10

| P.č. | Poškozený díl | Druh poškození |
|---|---|---|
| 10 | Bočnice zadní pravá | Jamka |

**10** Bočnice zadní pravá - Jamka  
Umístění:

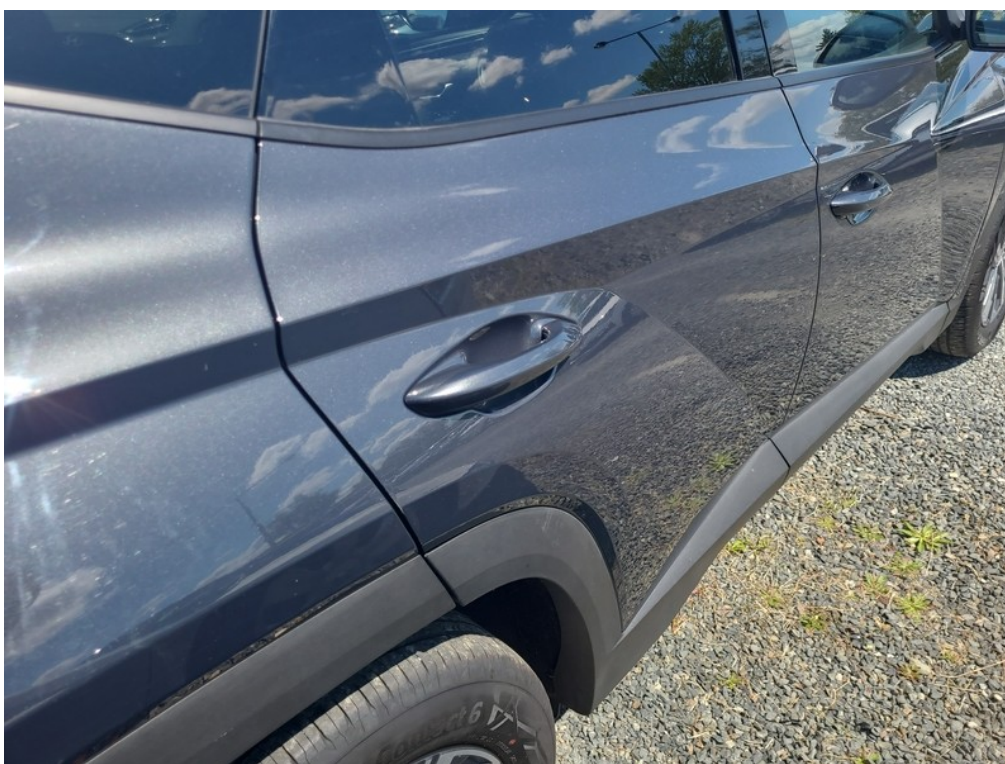
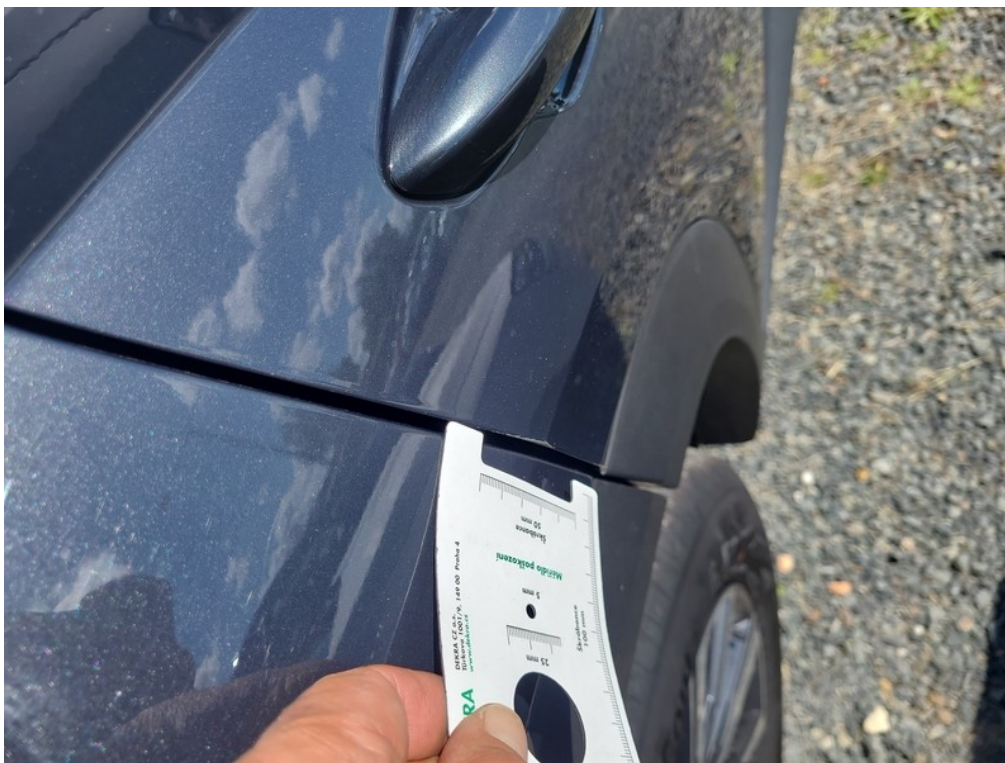
Viz popis k poškození č. 11

| P.č. | Poškozený díl | Druh poškození |
|---|---|---|
| 11 | Dveře zadní pravé | Škrábance |

**11 Dveře zadní pravé - Škrábance**  
Umístění:

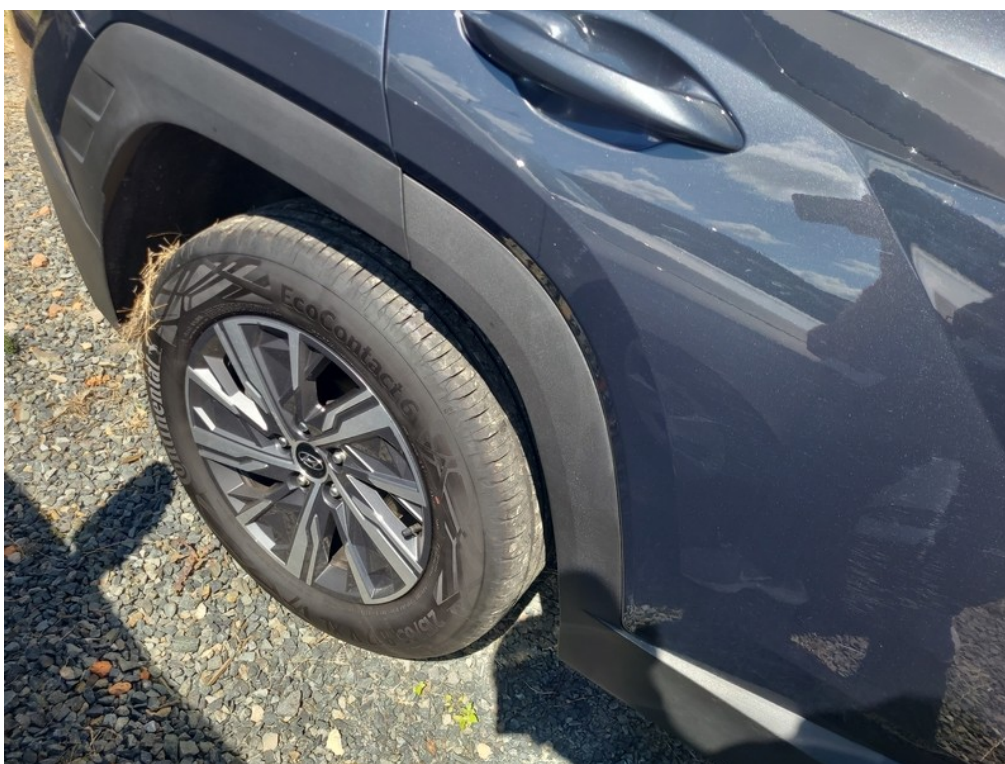
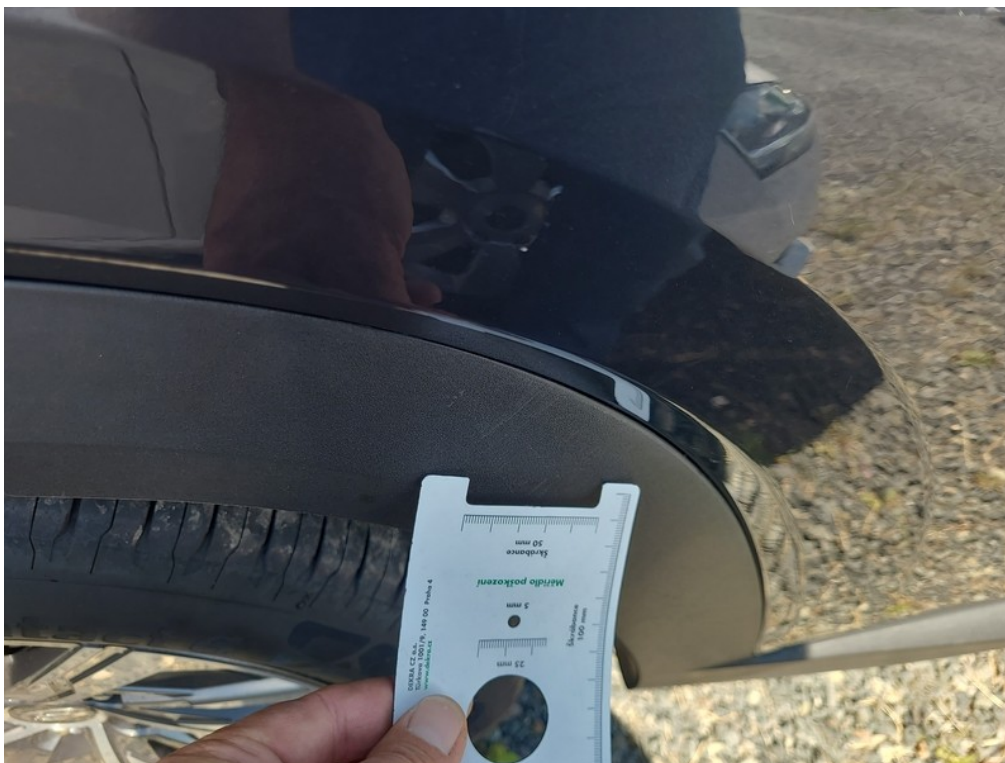
Viz popis k poškození č. 12

| P.č. | Poškozený díl | Druh poškození |
|---|---|---|
| 12 | Ozdobná lišta PZ dveří | Škrábance |

**12** Ozdobná lišta PZ dveří - Škrábance  
Umístění: Exteriér (vnější prostor)

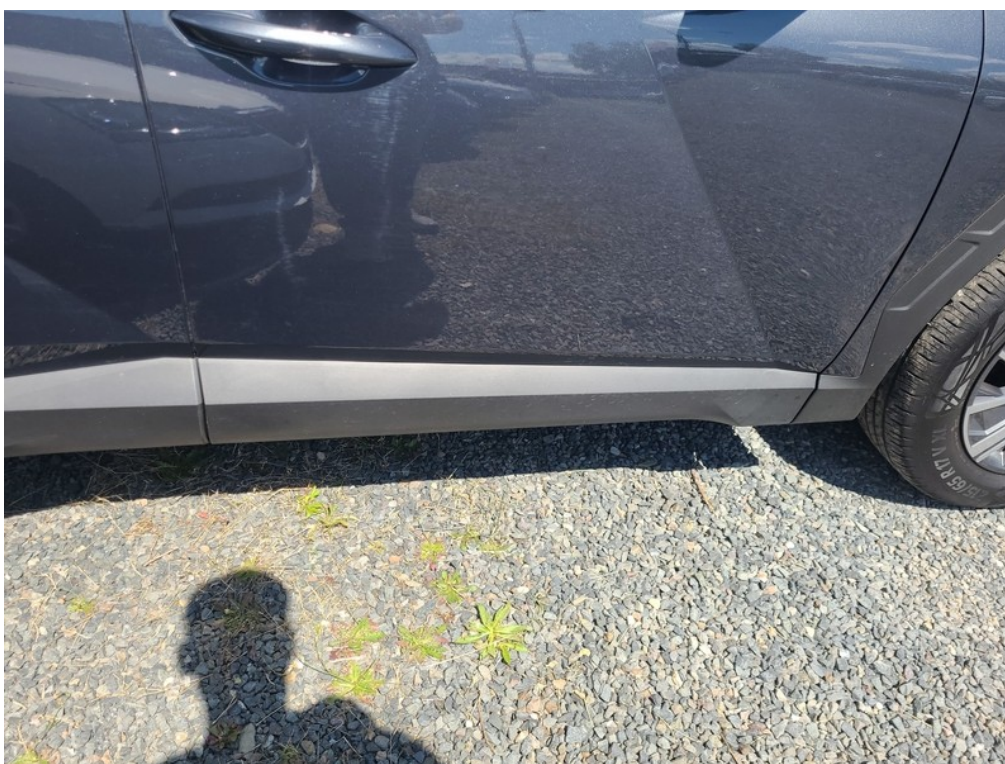
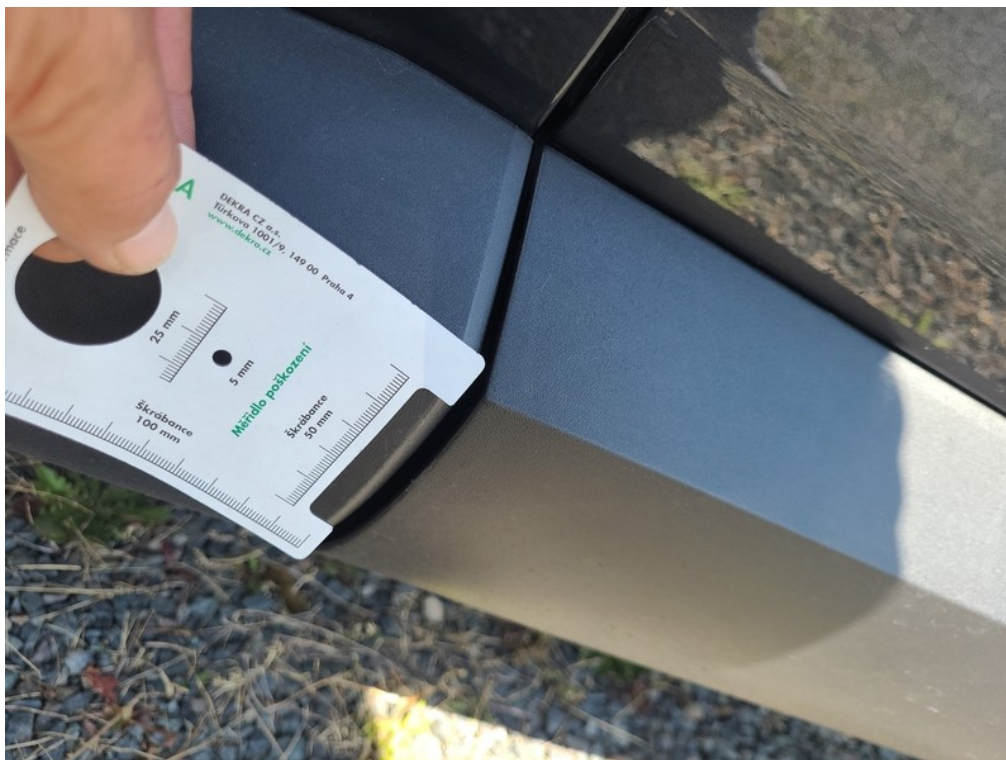
Viz popis k poškození č. 13

| P.č. | Poškozený díl | Druh poškození |
|---|---|---|
| 13 | Ozdobná lišta PP dveří spodní | Škrábance |

**13** Ozdobná lišta PP dveří spodní - Škrábance  
Umístění: Exteriér (vnější prostor)
