**DEKRA CZ a.s.**

**ARVAL CZ s.r.o.**

**ÚDAJE O VOZIDLE**

| RZ: | 9AY0612 | VIN: | TMAJC81BGPJ344852 |

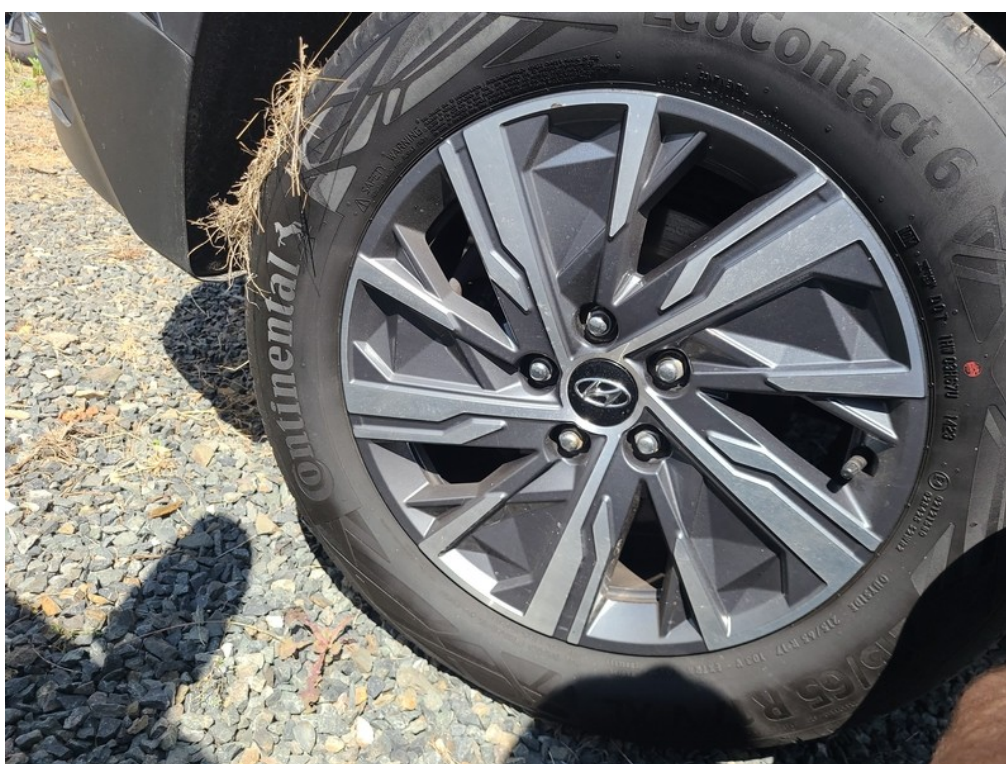
| P.č. | Poškozený díl | Druh poškození |
|---|---|---|
| 14 | Disk PZ kola | Škrábance |

14 Disk PZ kola - Škrábance  
Umístění:

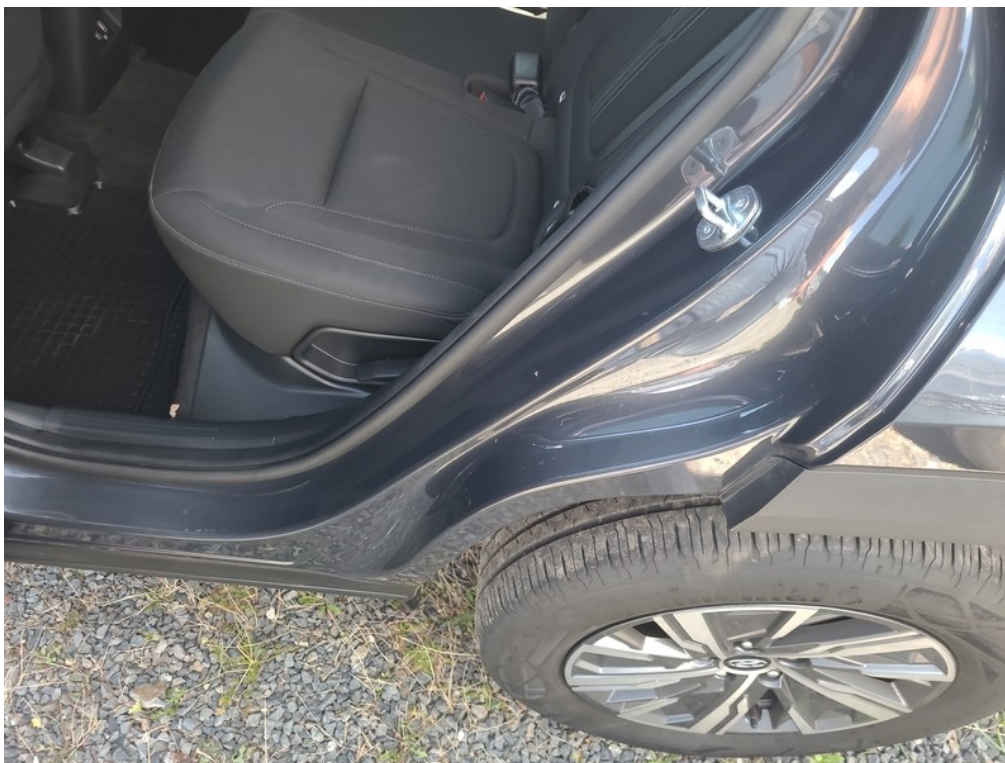
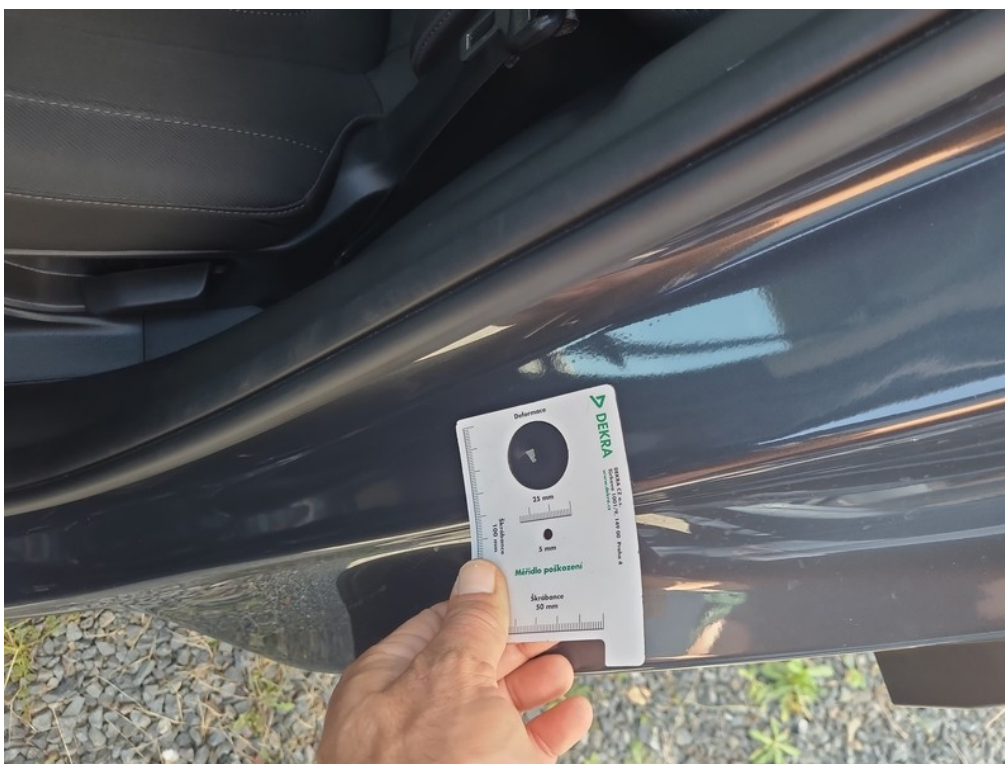
Viz popis k poškození č. 15

| P.č. | Poškozený díl | Druh poškození |
|---|---|---|
| 15 | C sloupek levý | Jamka |

**15C sloupek levý - Jamka**  
Umístění:

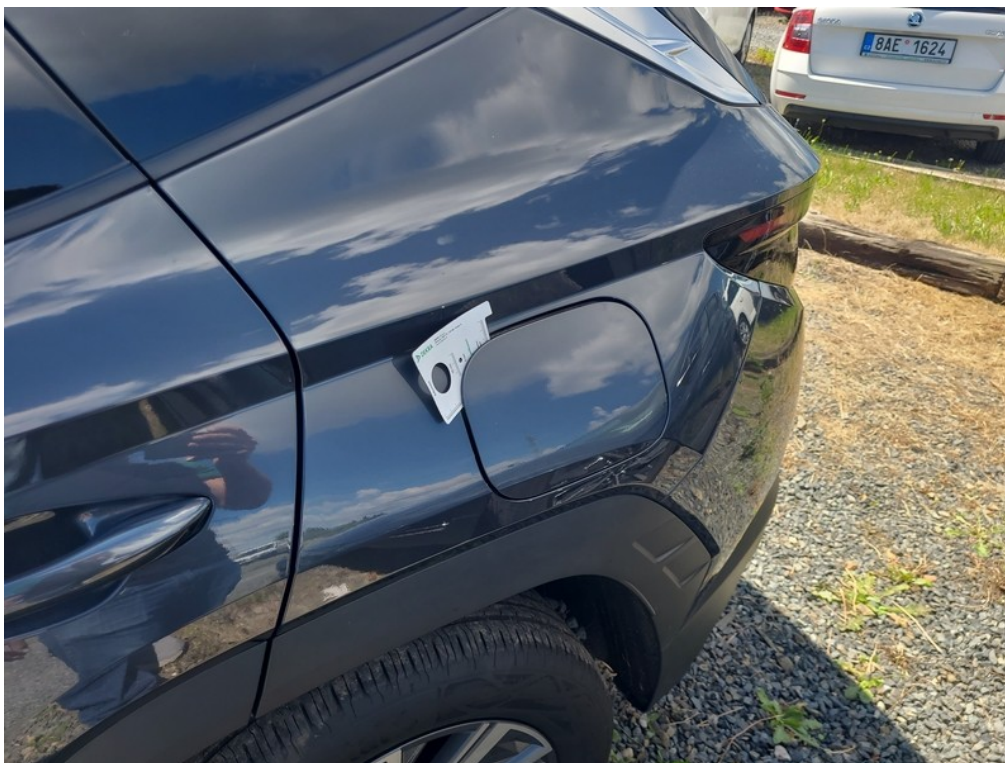
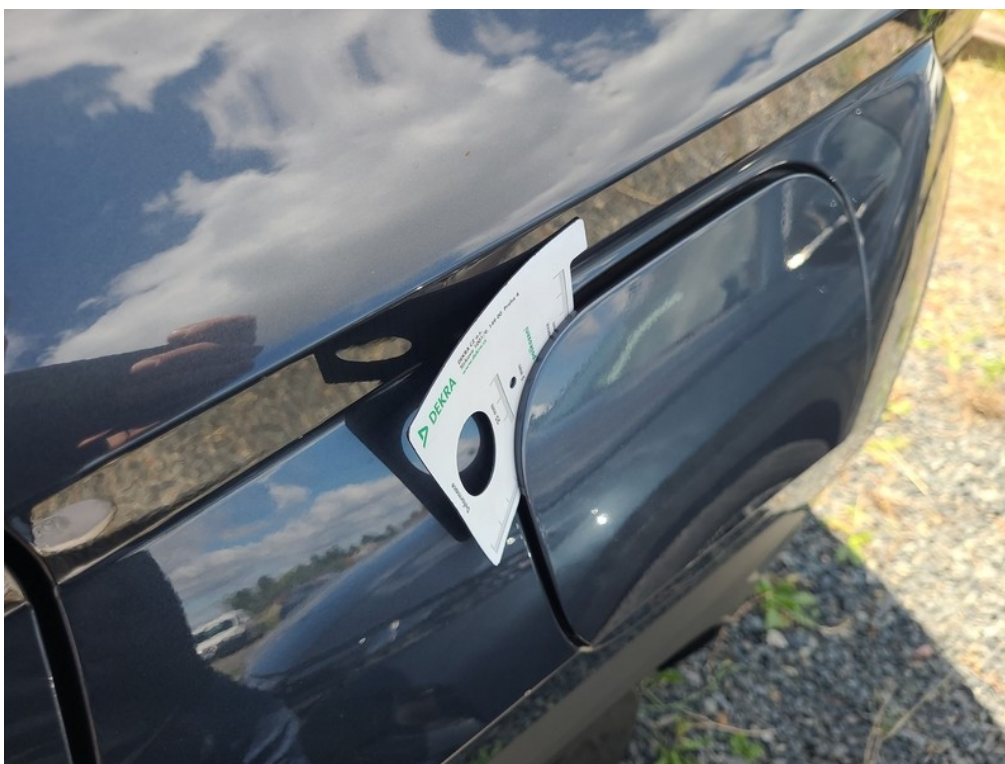
Viz popis k poškození č. 16

| P.č. | Poškozený díl | Druh poškození |
|---|---|---|
| 16 | Víčko nádrže | Ke slícování |

**16** Vičko nádrže - Ke slícování  
Umístění:

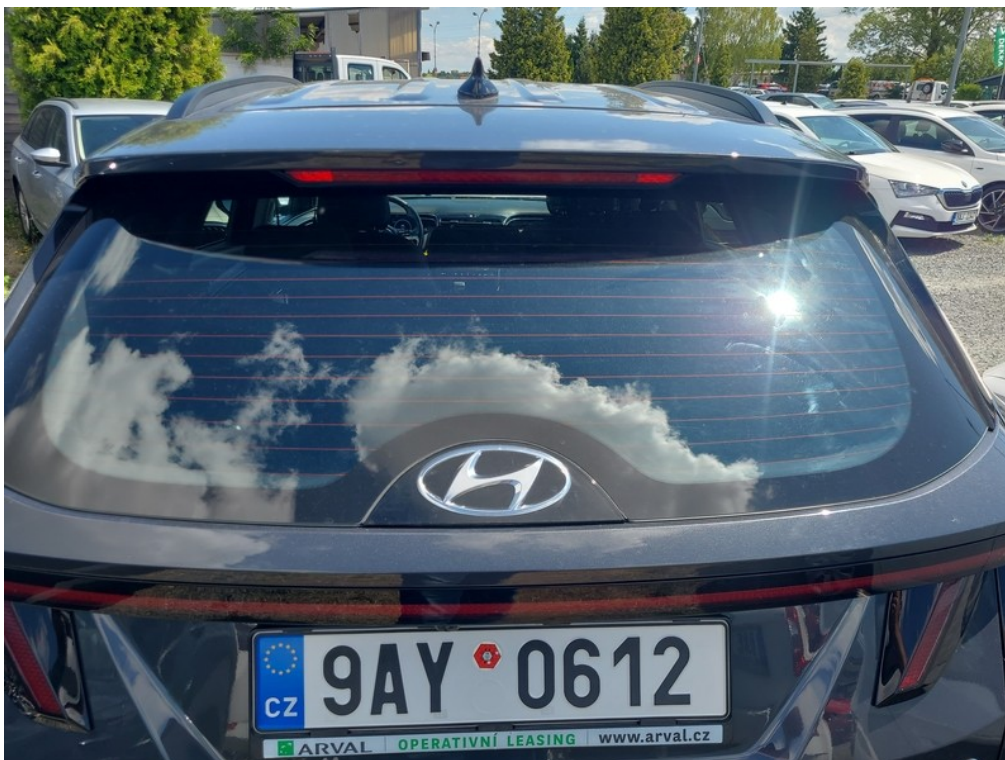
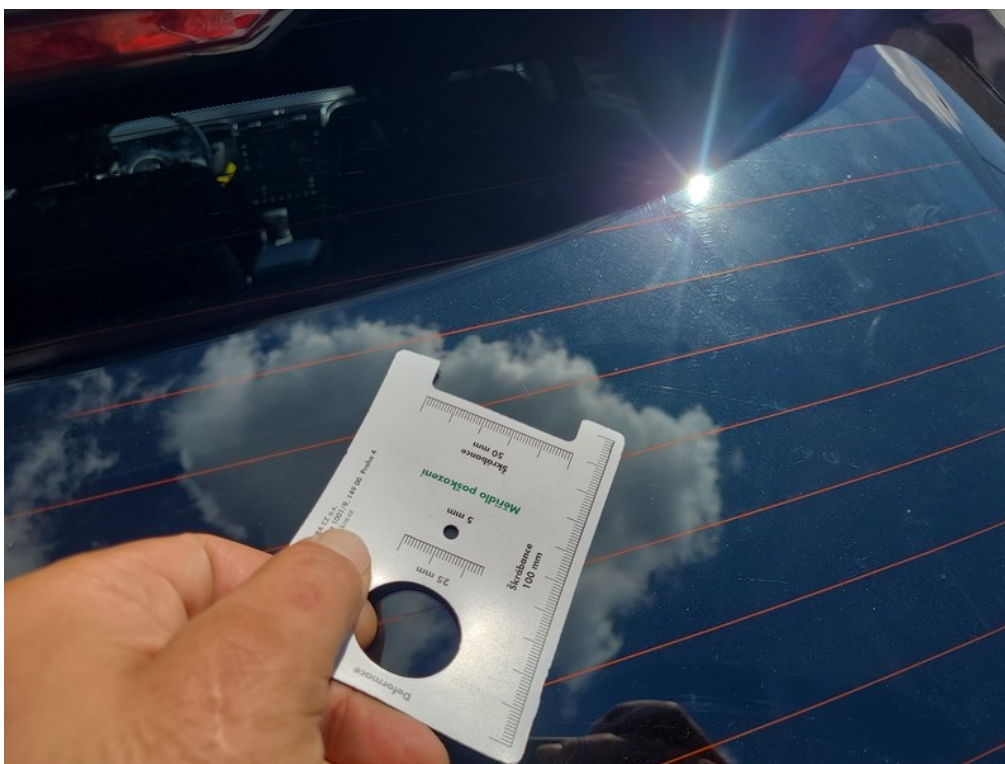
Viz popis k poškození č. 17

| P.č. | Poškozený díl | Druh poškození |
|---|---|---|
| 17 | Sklo víka zavazadlového prostoru | Škrábance |

**17 Sklo víka zavazadlového prostoru - Škrábance**  
Umístění: Exteriér (vnější prostor)

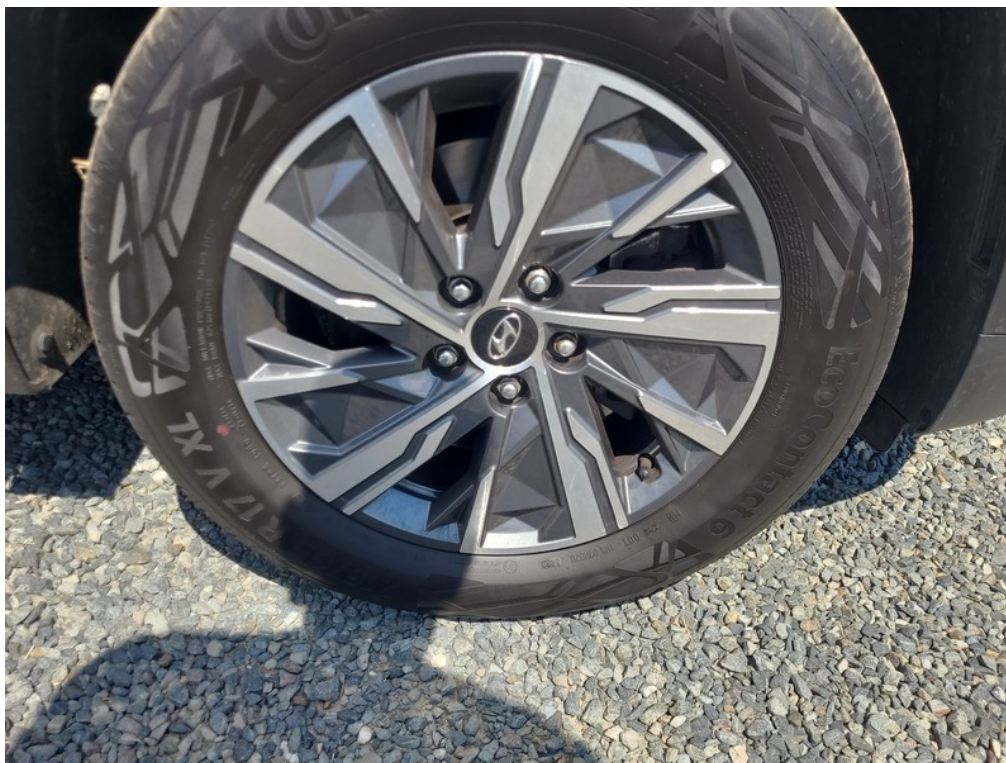
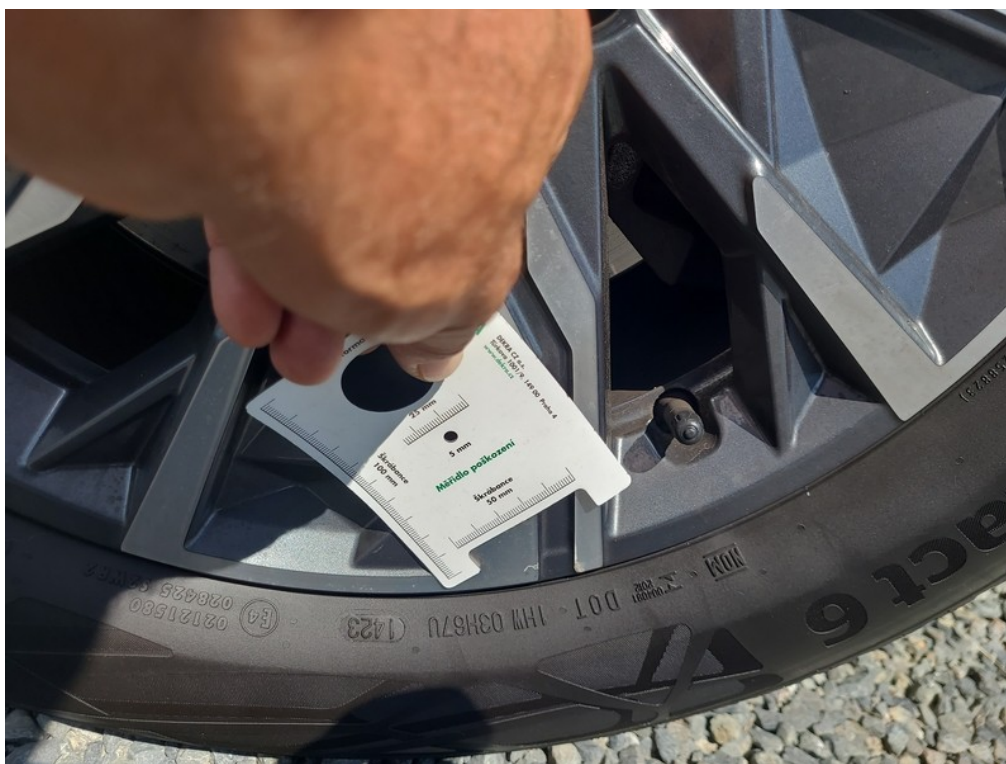
Viz popis k poškození č. 18

| P.č. | Poškozený díl | Druh poškození |
|---|---|---|
| 18 | Disk PP kola | Škrábance |

**18** Disk PP kola - Škrábance  
Umístění:

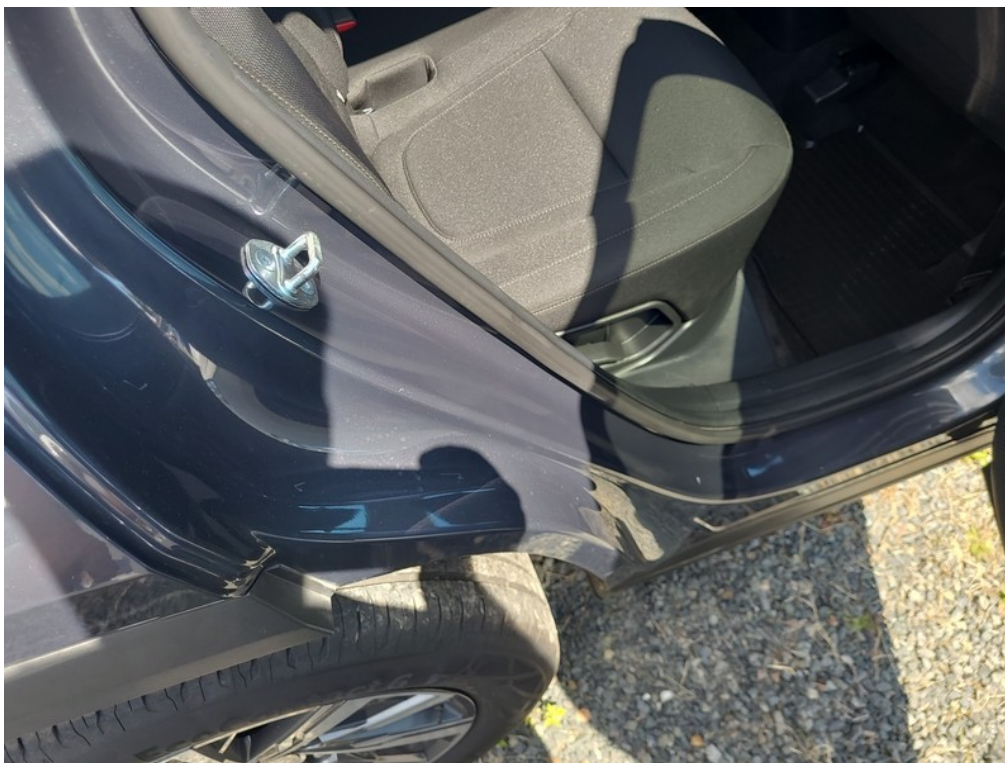
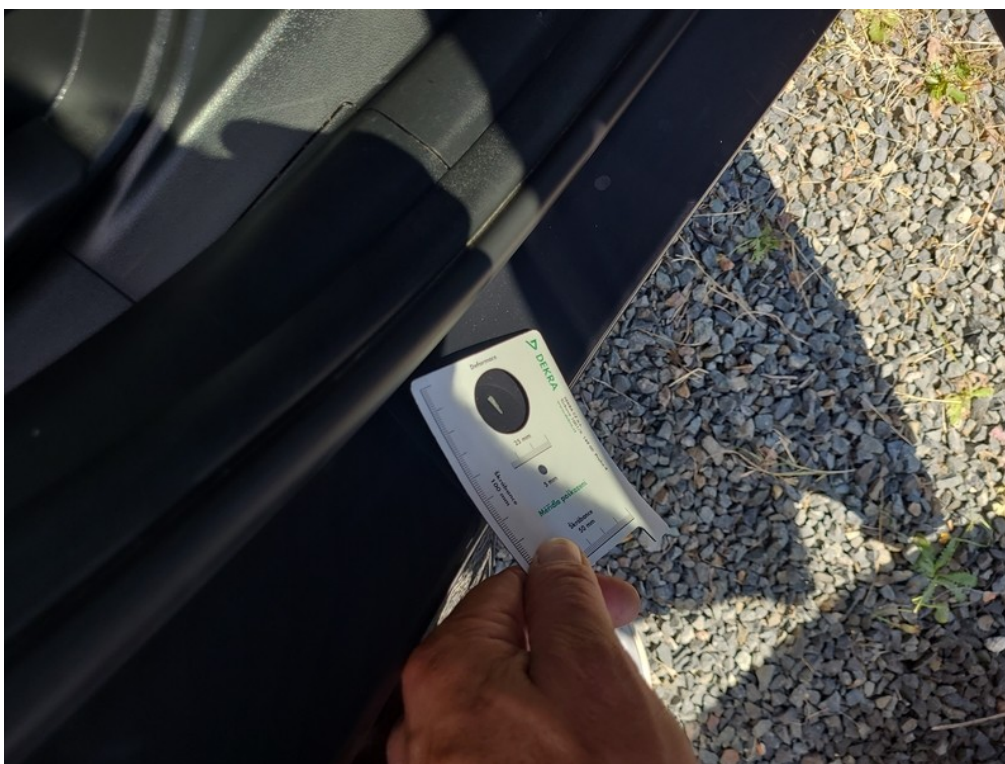
Viz popis k poškození č. 19

| P.č. | Poškozený díl | Druh poškození |
|---|---|---|
| 19 | C sloupek pravý | Jamka |

**19** C sloupek pravý - Jamka  
Umístění:

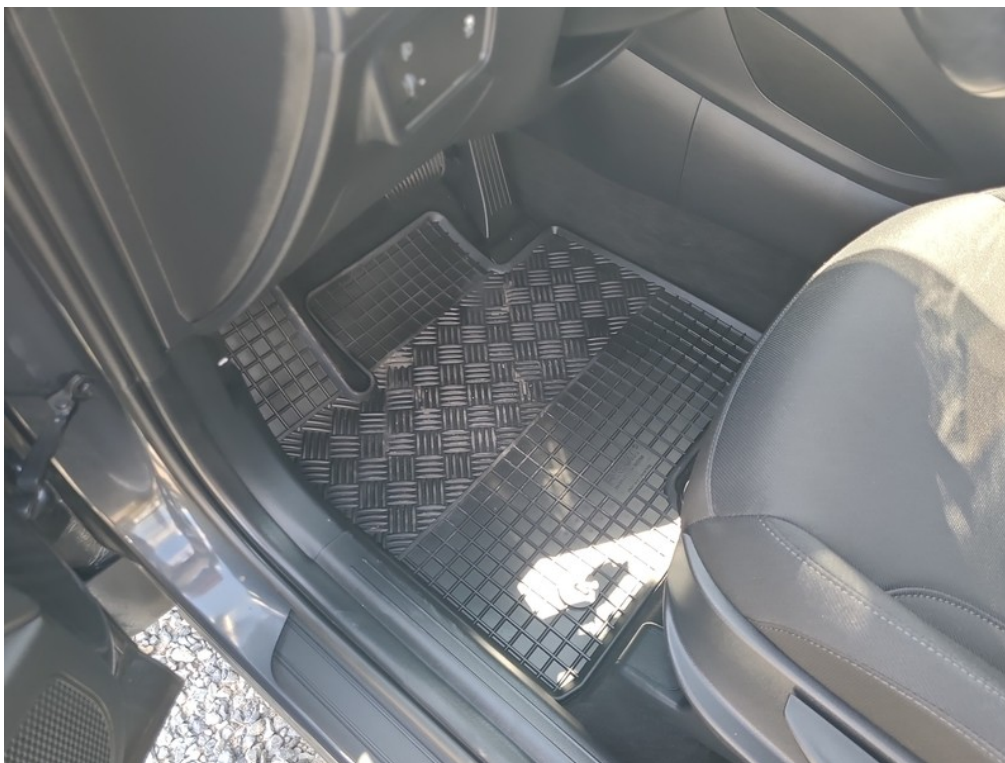
| P.č. | Poškozený díl | Druh poškození |
|---|---|---|
| 20 | Přídavný koberec LP | Opotřebení |

**20** **Přídavný koberec LP - Opotřebení**  
Umístění: Interiér (vnitřní prostor)

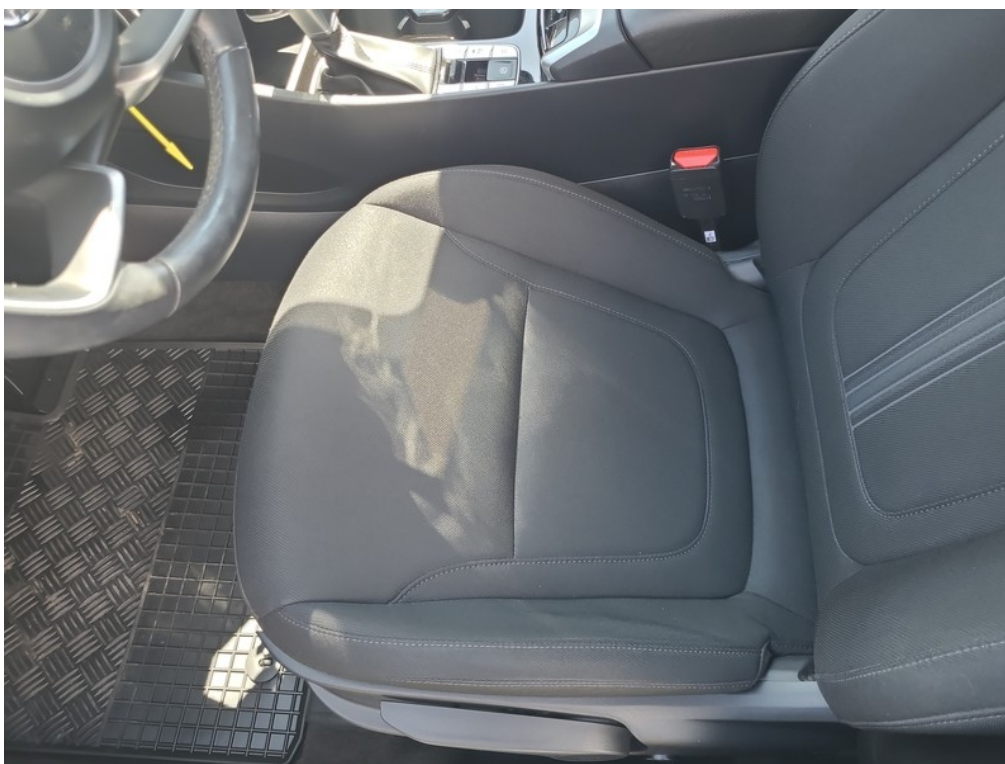
| P.č. | Poškozený díl | Druh poškození |
|---|---|---|
| 21 | Potah sedáku sedadla řidiče | Opotřebení |

**21** **Potah sedáku sedadla řidiče - Opotřebení**  
Umístění: Interiér (vnitřní prostor)

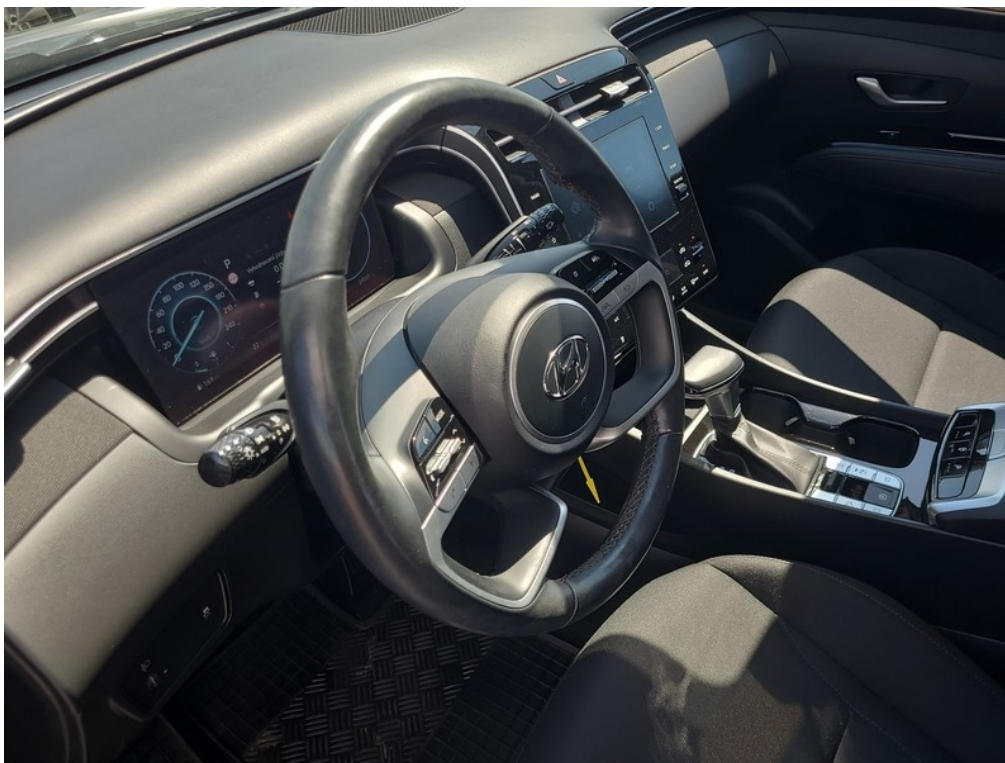
| P.č. | Poškozený díl | Druh poškození |
|---|---|---|
| 22 | Volant | Opotřebení |

**22** Volant - Opatřebení  
Umístění:

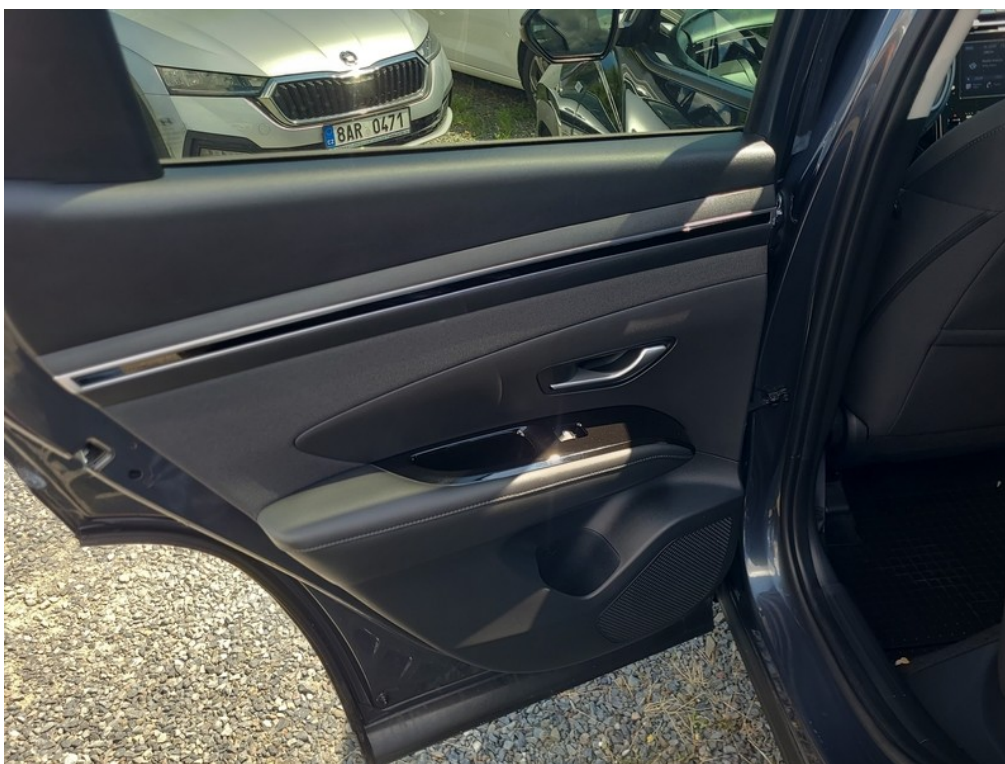
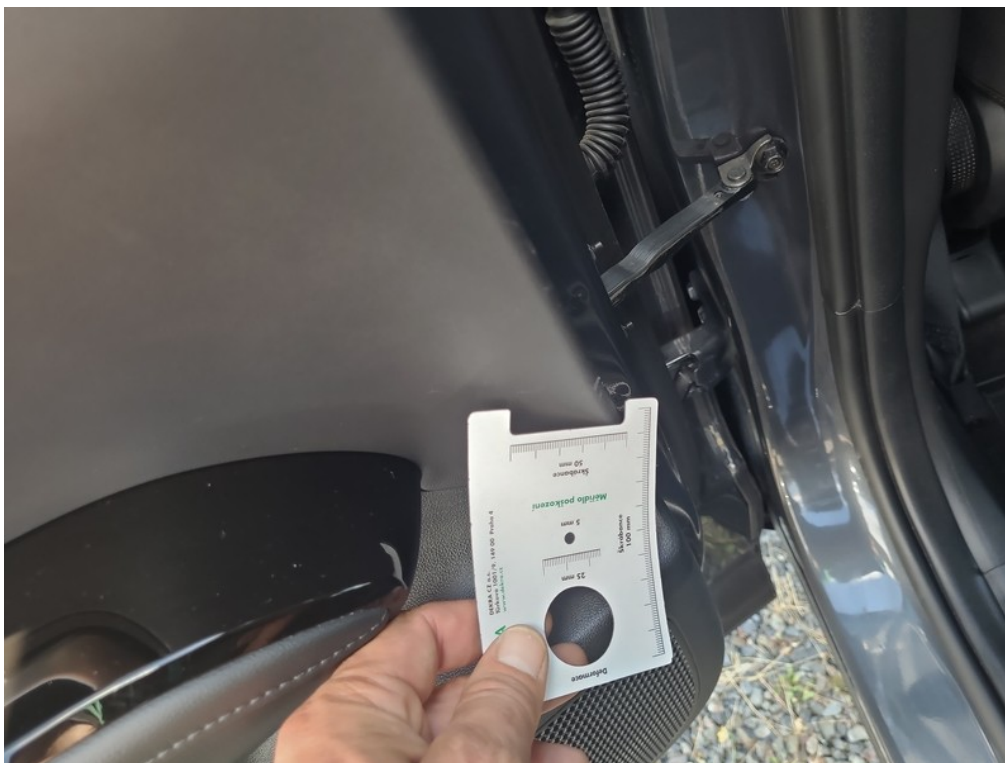
Viz popis k poškození č. 23

| P.č. | Poškozený díl | Druh poškození |
|---|---|---|
| 23 | Výplň LZ dveří | Škrábance |

**23** Výplň LZ dveří - Škrábance  
Umístění:

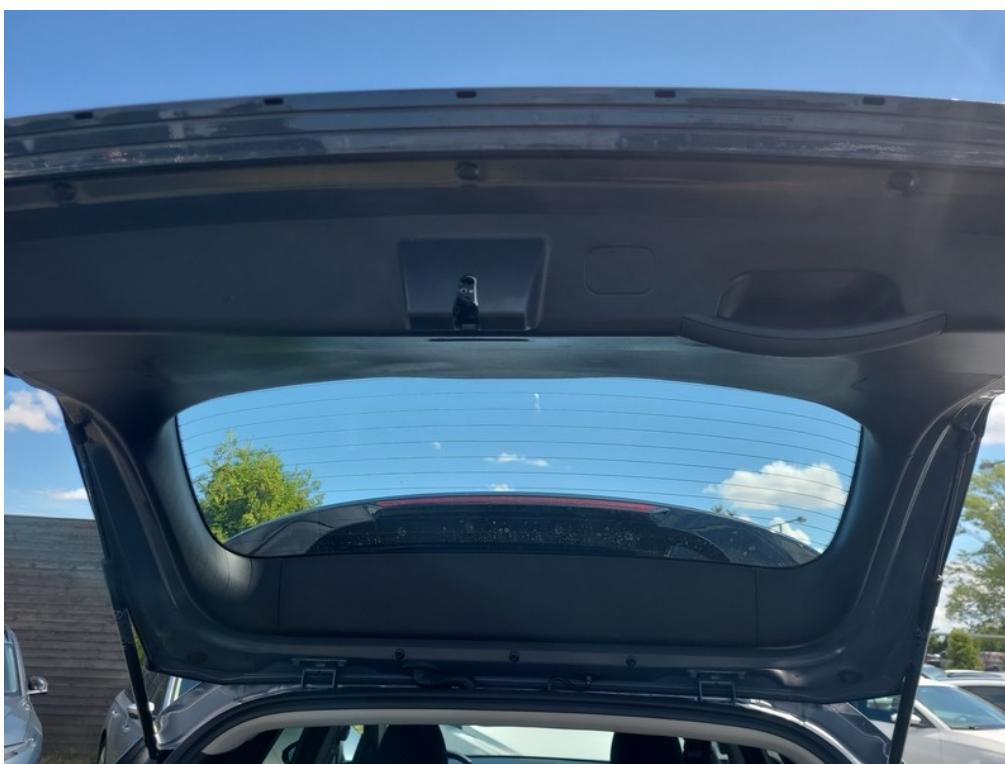
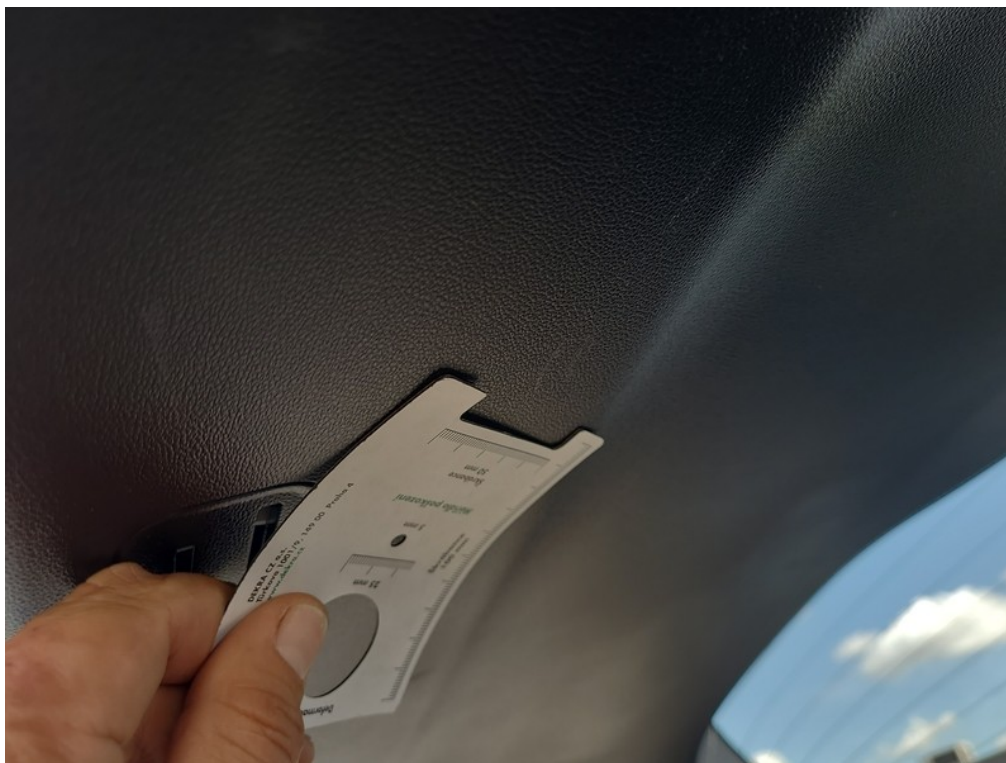
Viz popis k poškození č. 24

| P.č. | Poškozený díl | Druh poškození |
|---|---|---|
| 24 | Plastový kryt víka zav. prostoru | Škrábance |

**24** **Plastový kryt víka zav. prostoru - Škrábance**  
Umístění: Interiér (vnitřní prostor)

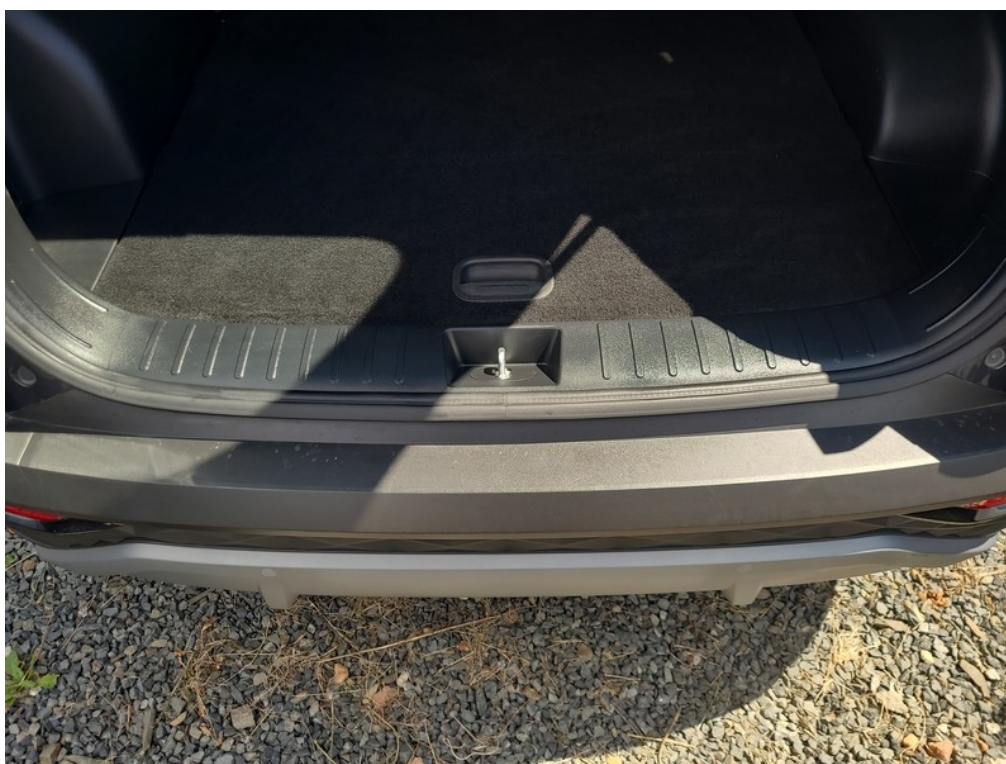
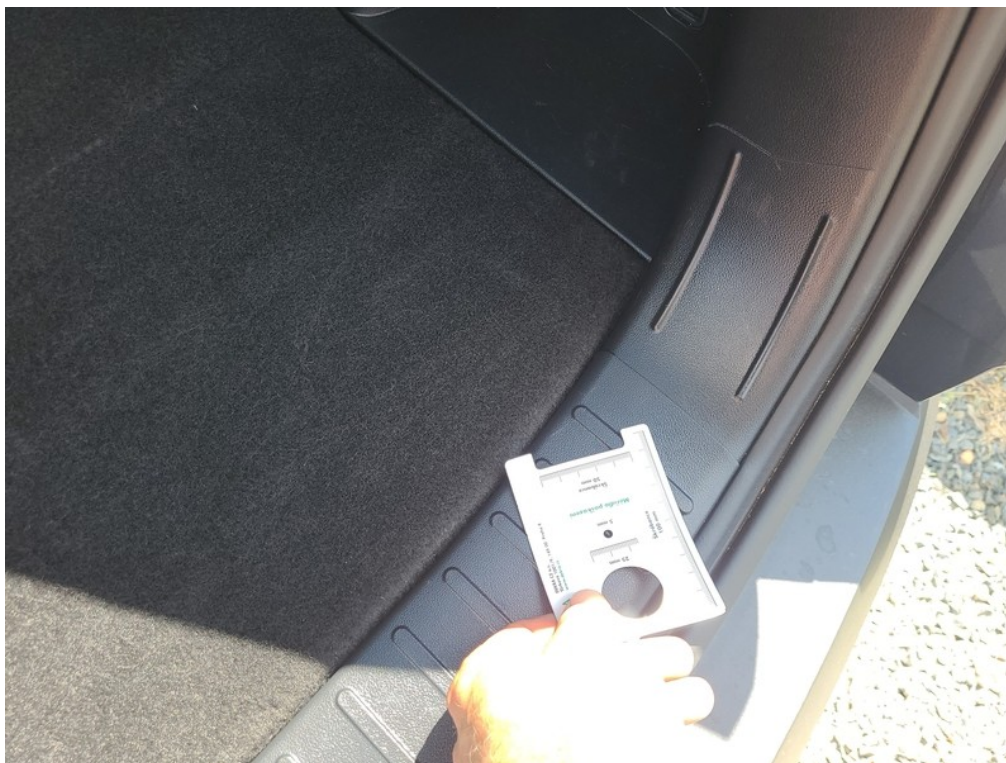
Viz popis k poškození č. 25

| P.č. | Poškozený díl | Druh poškození |
|---|---|---|
| 25 | Kryt zadního čela | Škrábance |

**25** Kryt zadního čela - Škrábance

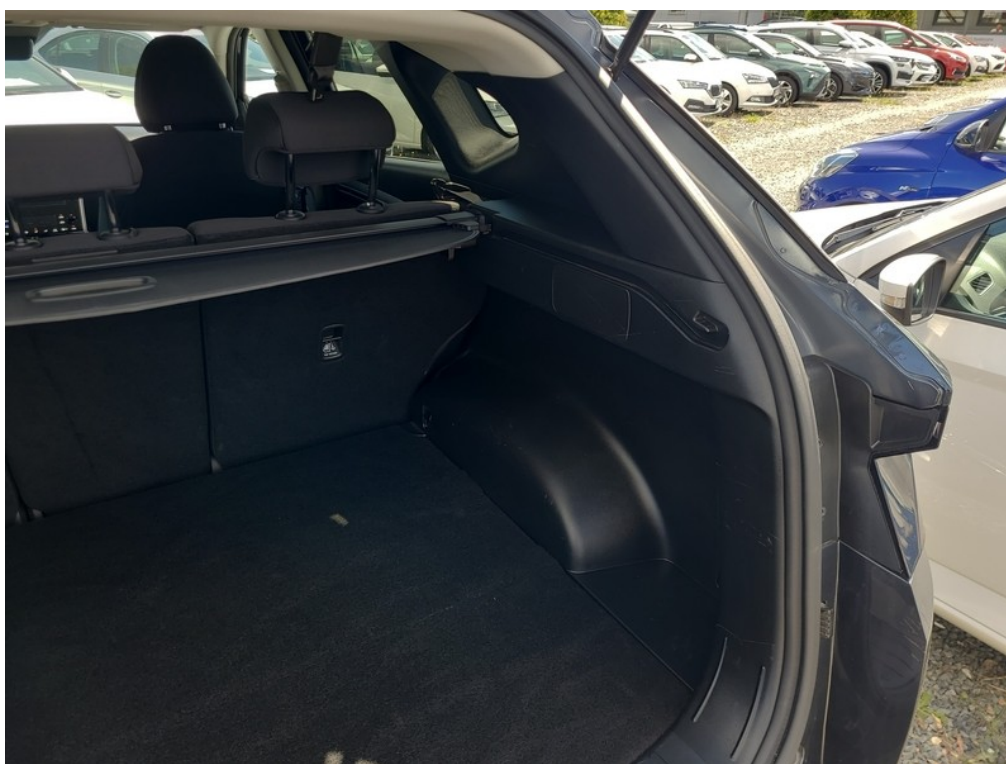
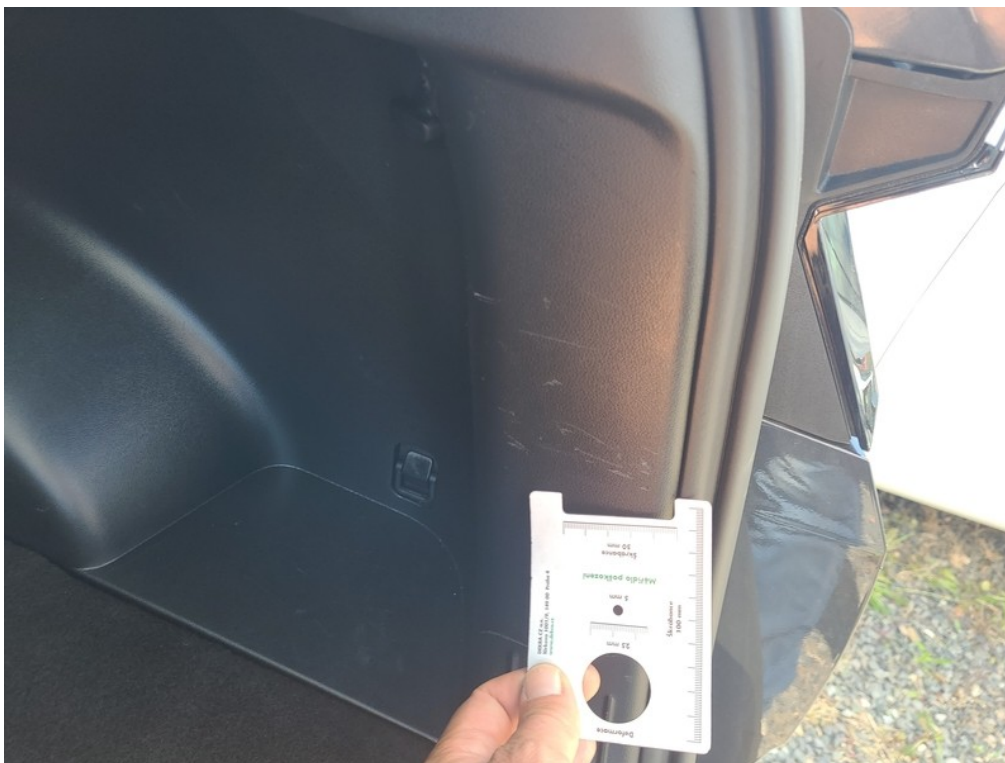
Viz popis k poškození č. 26

| P.č. | Poškozený díl | Druh poškození |
|---|---|---|
| 26 | Boční výplň zav. prostoru P | Škrábance |

**26** Boční výplň zav. prostoru P - Škrábance  
Umístění: Interiér (vnitřní prostor)

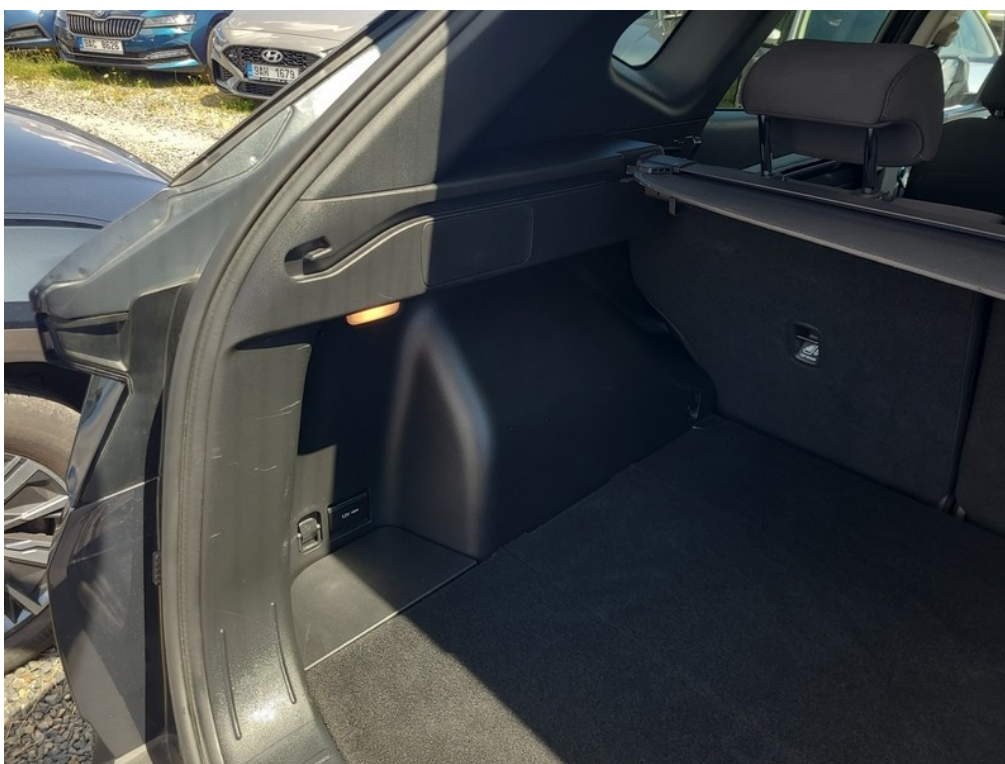
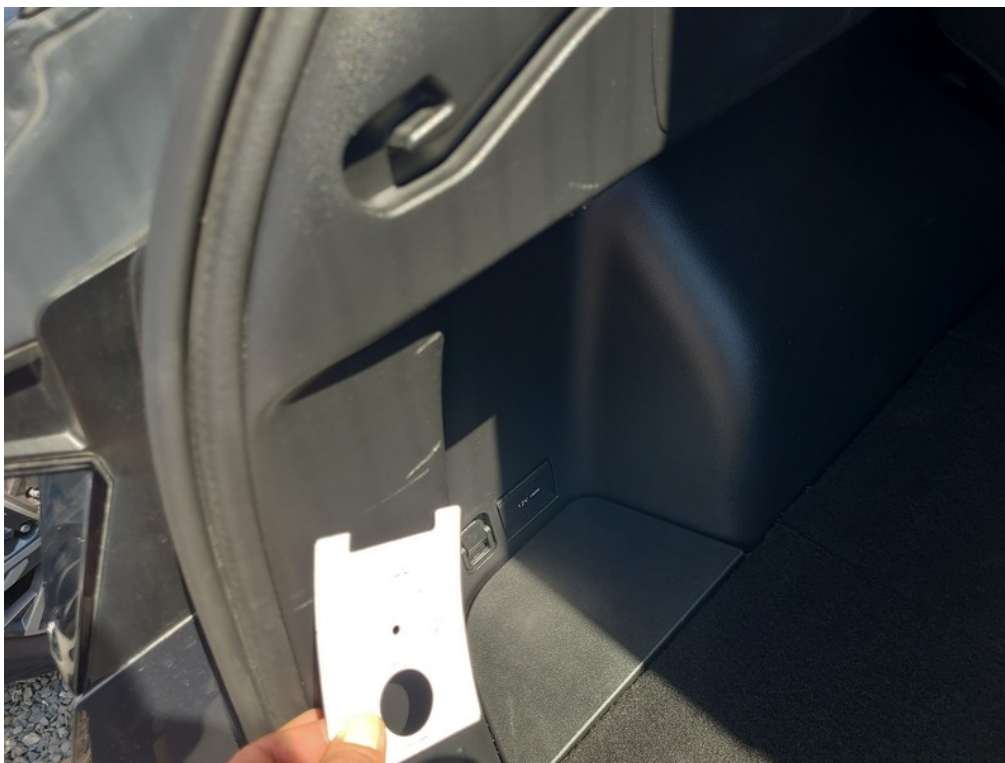
Viz popis k poškození č. 27

| P.č. | Poškozený díl | Druh poškození |
|---|---|---|
| 27 | Boční výplň zav. prostoru L | Škrábance |

**27** Boční výplň zav. prostoru L - Škrábance  
Umístění: Interiér (vnitřní prostor)

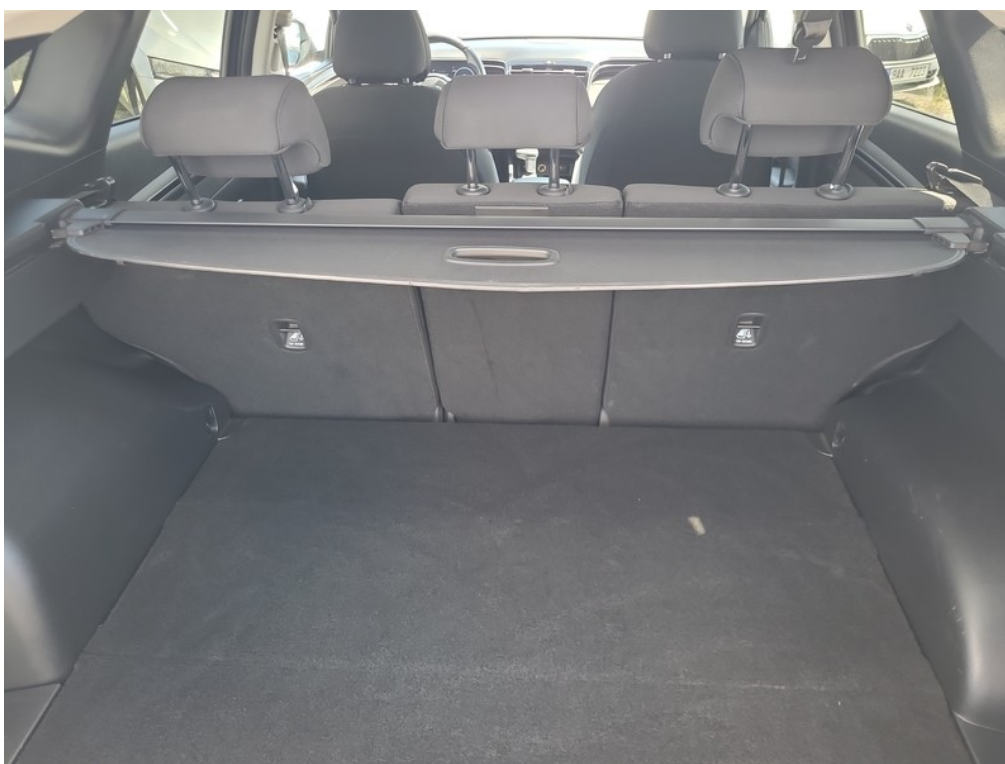
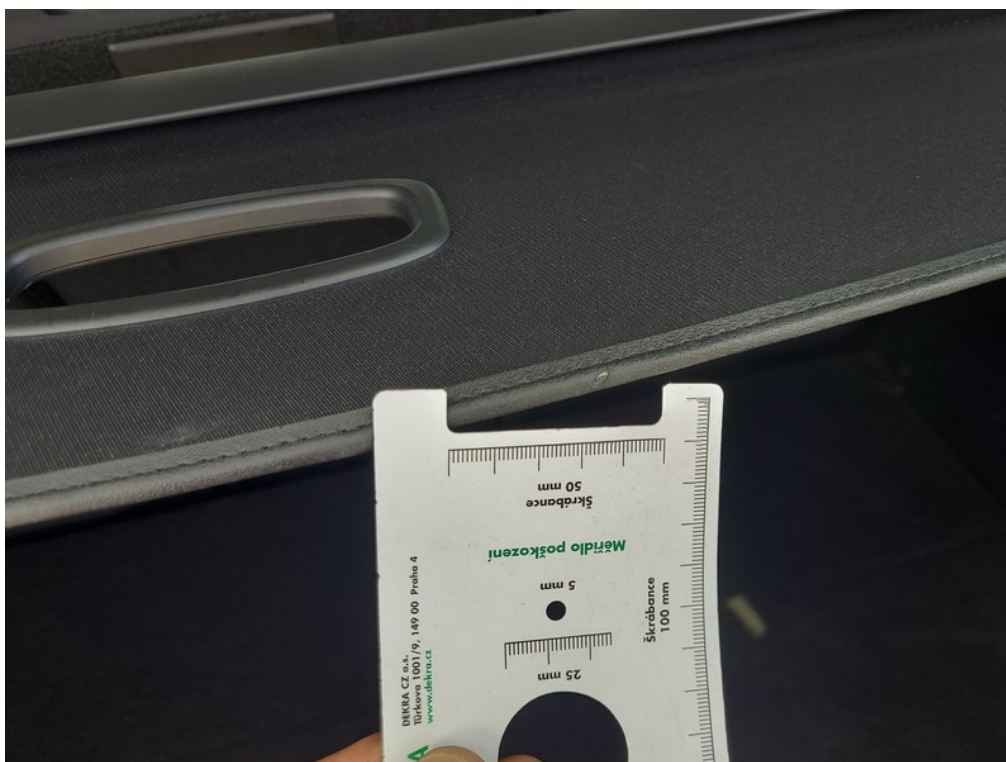
Viz popis k poškození č. 28

| P.č. | Poškozený díl | Druh poškození |
|---|---|---|
| 28 | Roleta (zakrytí) zav. prostoru | Škrábance |

**28** **Roleta (zakrytí) zav. prostoru - Škrábance**  
Umístění: Interiér (vnitřní prostor)

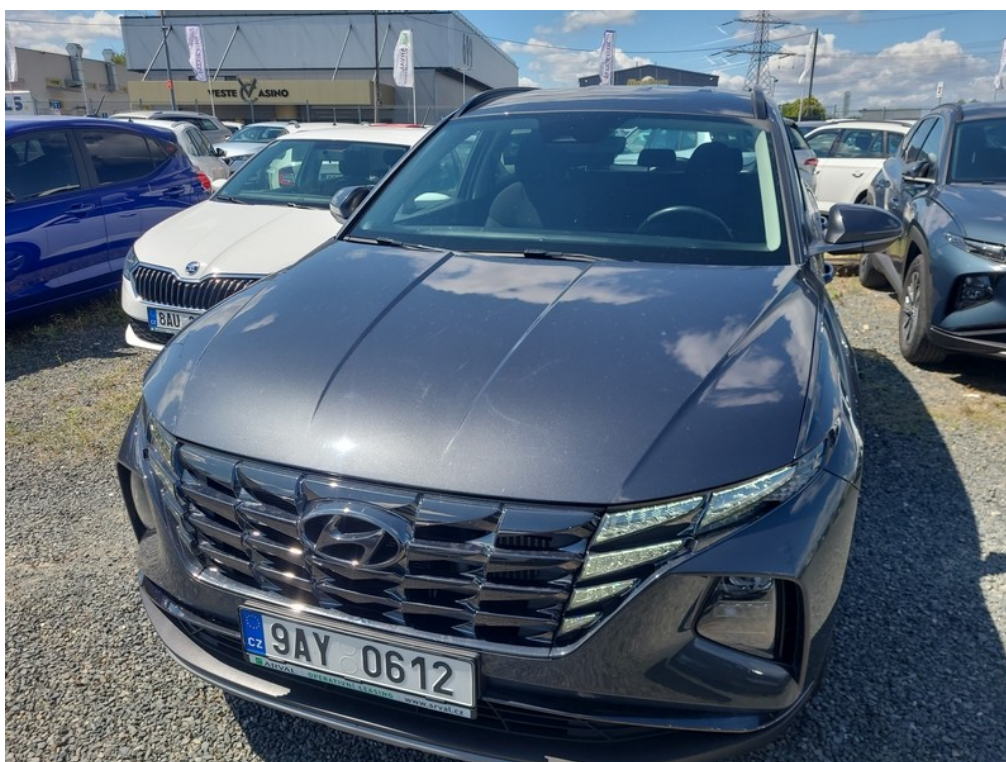
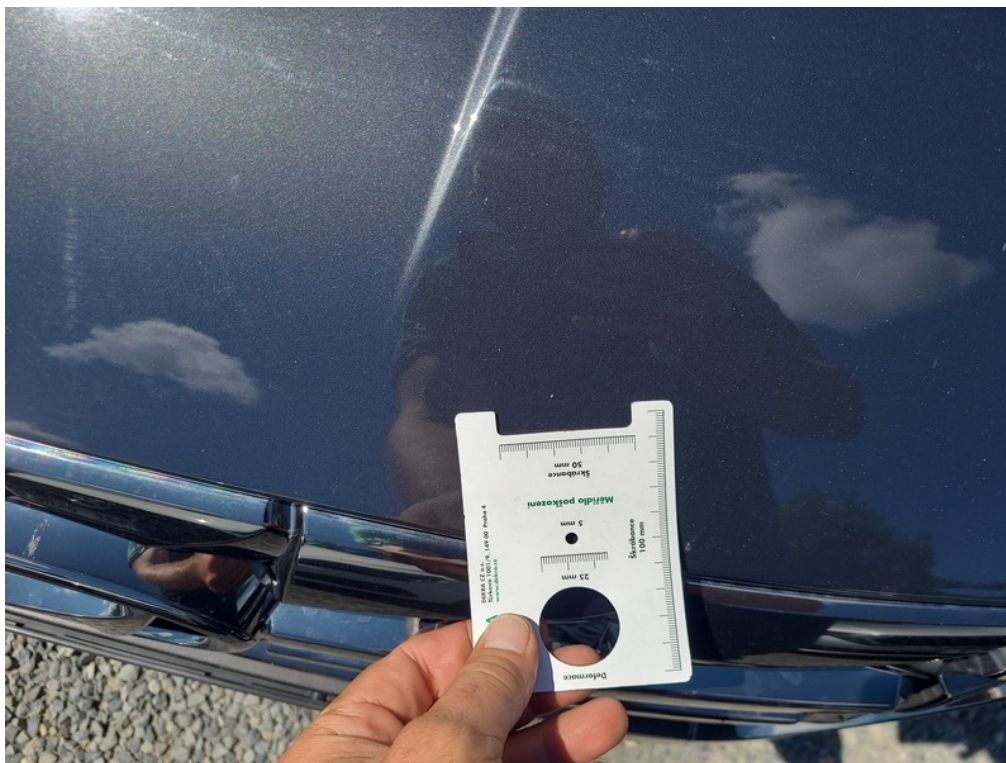
Viz popis k poškození č. 29

| P.č. | Poškozený díl | Druh poškození |
|---|---|---|
| 29 | Přední část vozidla | Poškození od odletujícího kamení |

**29** Přední část vozidla - Poškození od odletujícího kamení  
Umístění: Ostatní
