**DEKRA CZ a.s.**

**ARVAL CZ s.r.o.**

**ÚDAJE O VOZIDLE**

| RZ: | 9AY0612 | VIN: | TMAJC81BGPJ344852 |

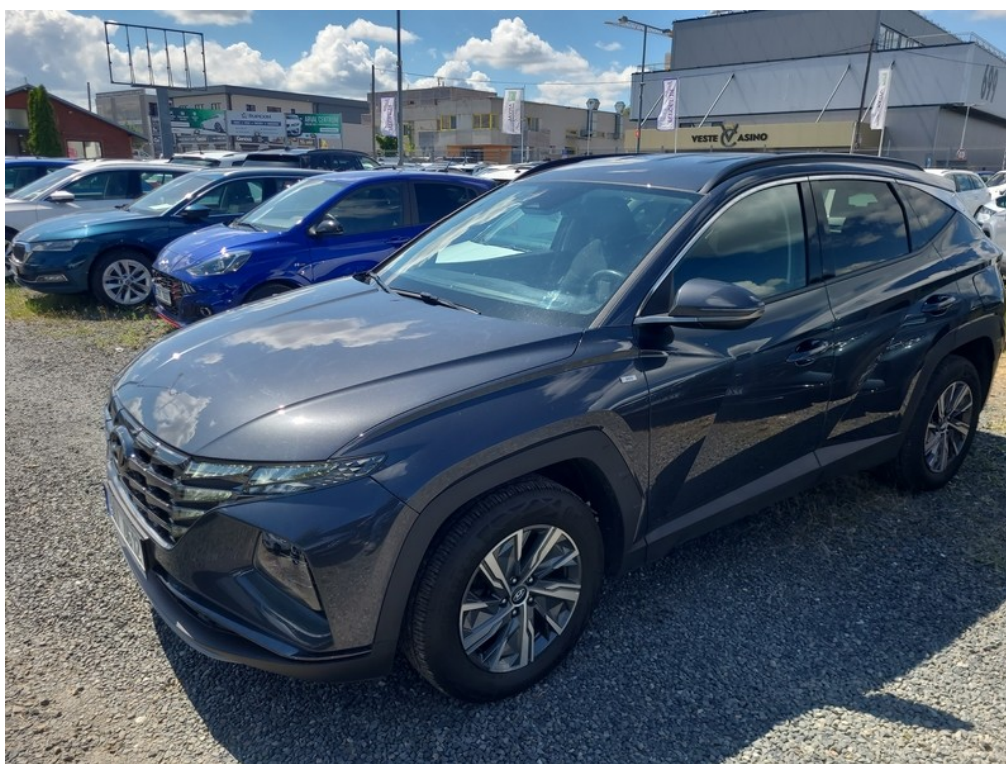
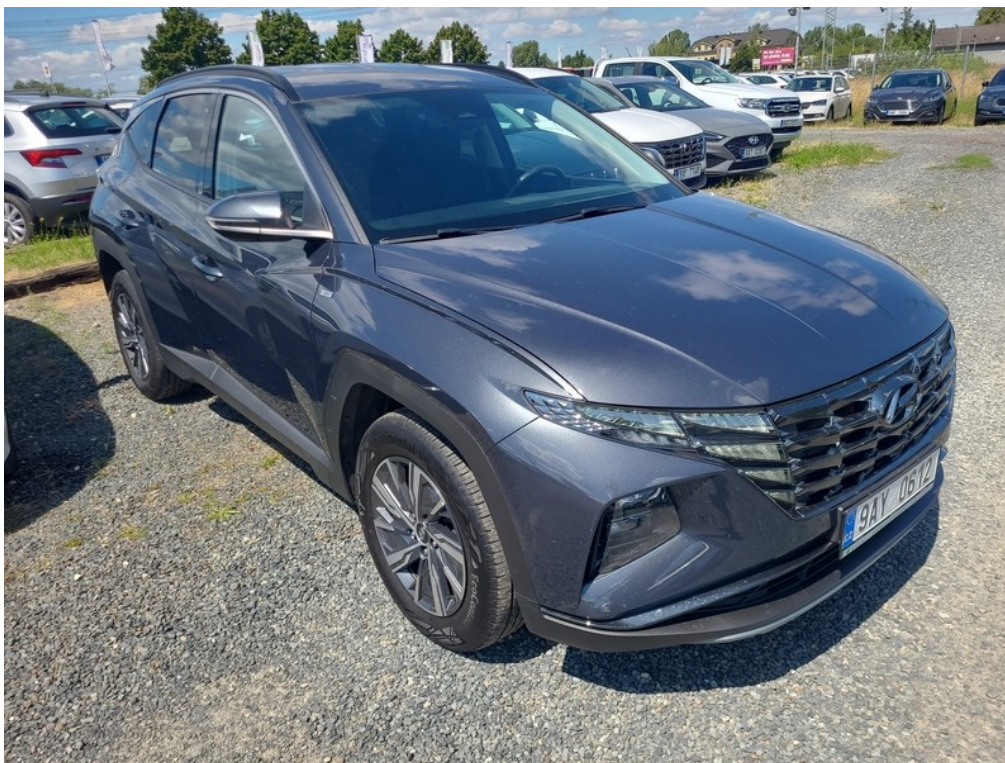
Viz popis k poškození č. 30

| P.č. | Poškozený díl | Druh poškození |
|---|---|---|
| 30 | Celková plocha karoserie | Škrábance |

**30** Celková plocha karoserie - Škrábance  
Umístění: Ostatní
