**DEKRA CZ a.s.**

**ÚDAJE O VOZIDLE**

| RZ: | <b>9AH7857</b> | VIN: | TMAJD811BMJ084193 |
| Model vozidla: | Hyundai Tucson (NX)(2020) | Provedení: | Tucs.1.6 T-GDI 169 Style AT |

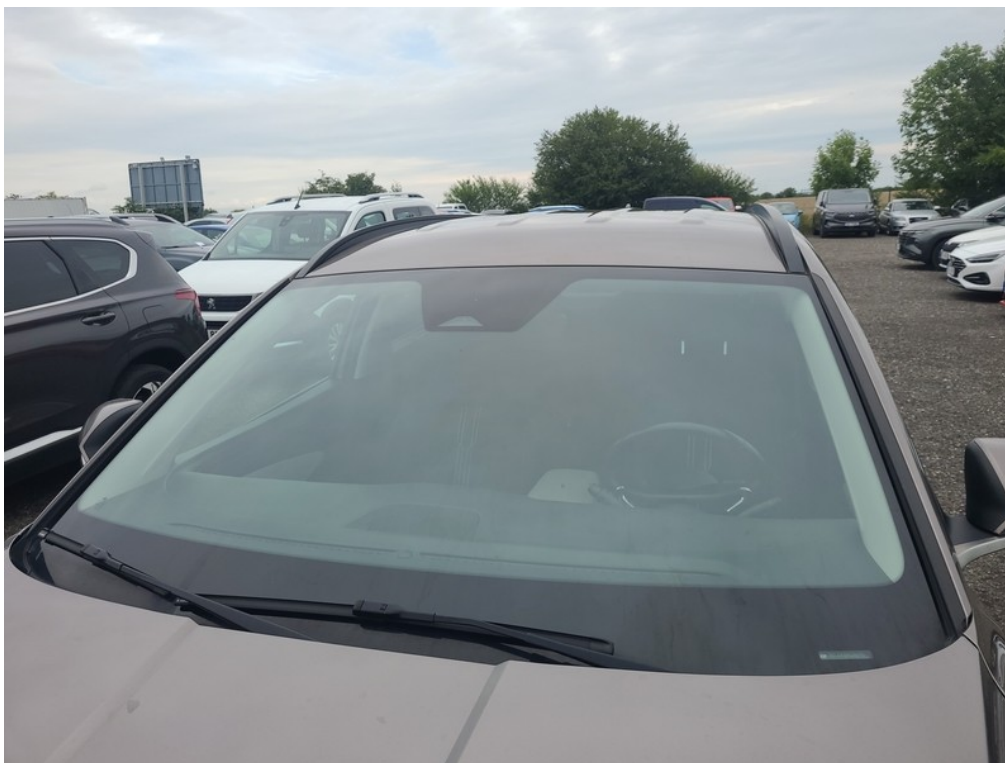
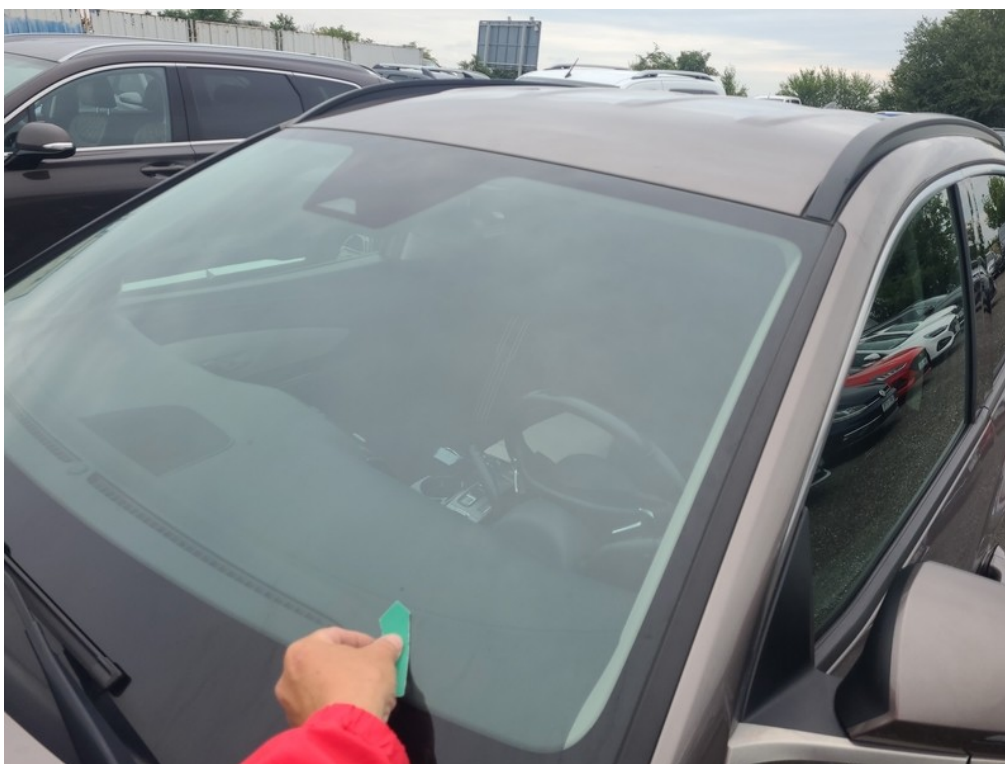
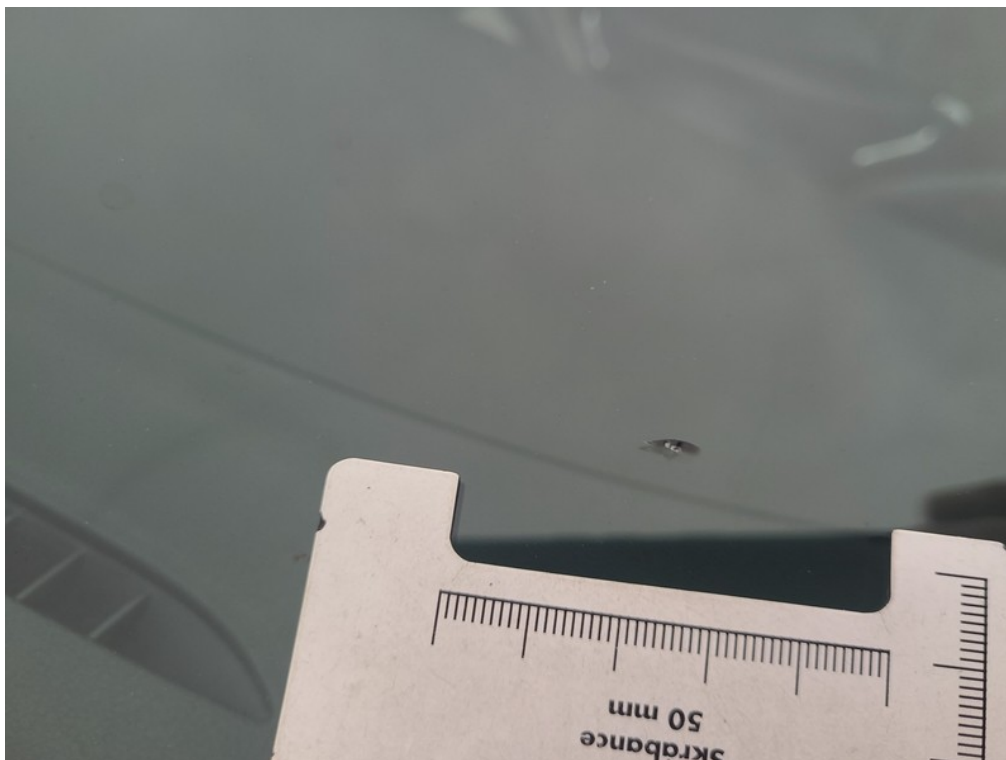
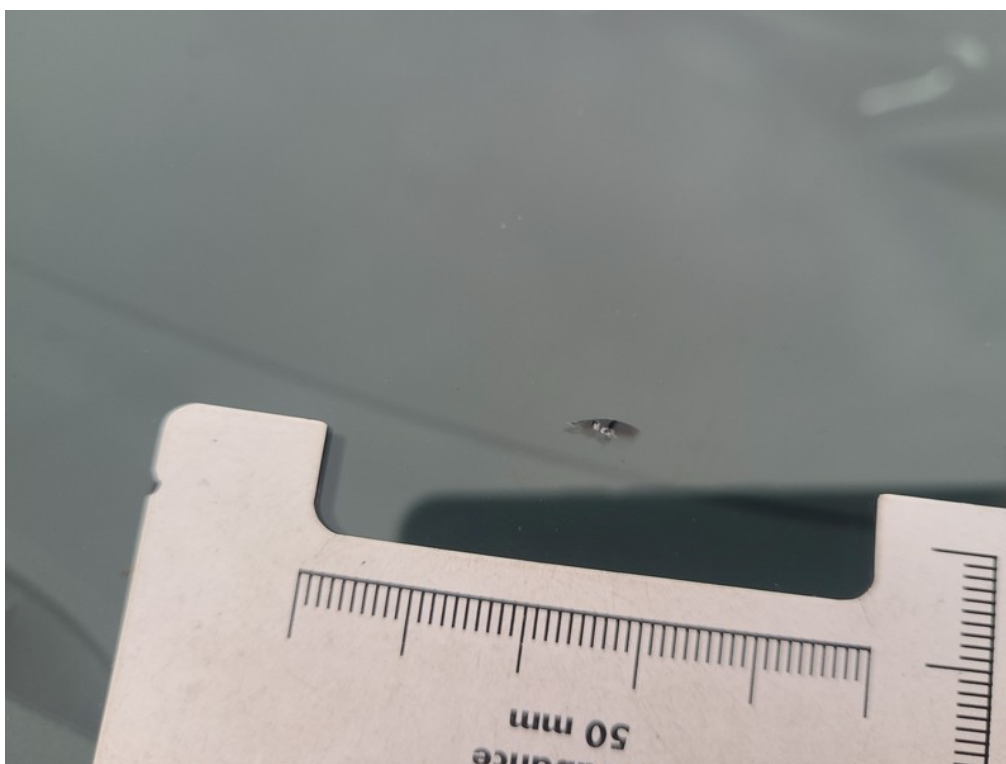
| SEZNAM POŠKOZENÍ | | Druh poškození |
|---|---|---|
| 1 | Čelní sklo | Štěp |

**1 Čelní sklo - Štěp**  
Umístění:

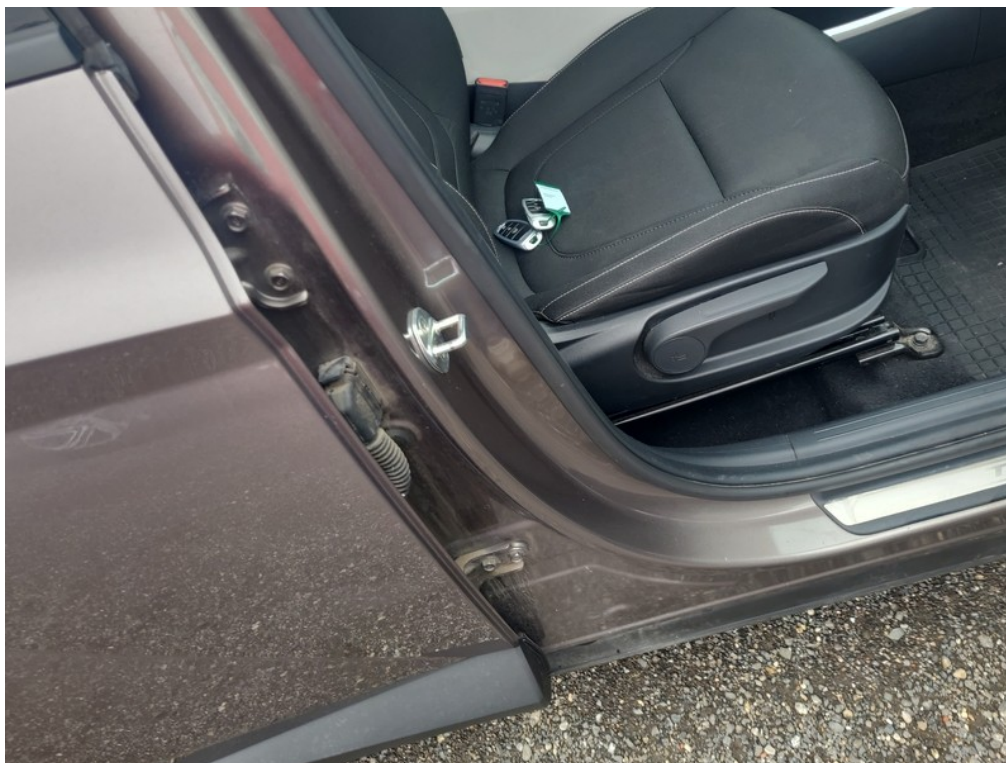
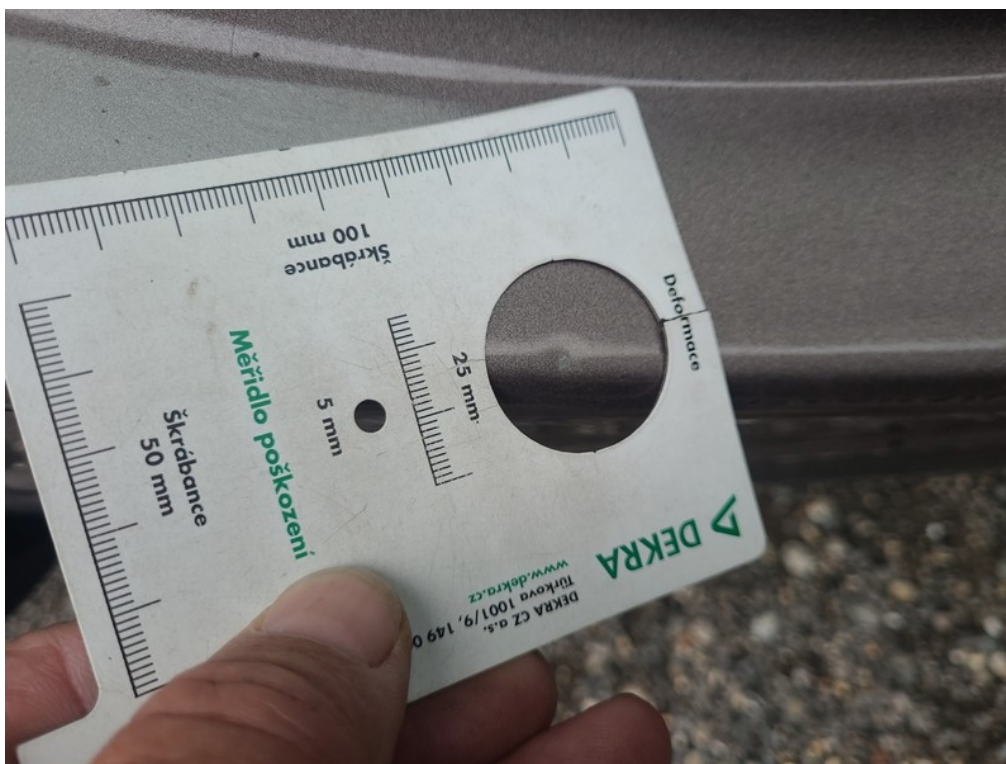
| SEZNAM POŠKOZENÍ | | Druh poškození |
|---|---|---|
| 2 | B sloupek pravý | Jamka |

**2 B sloupek pravý - Jamka**  
Umístění:

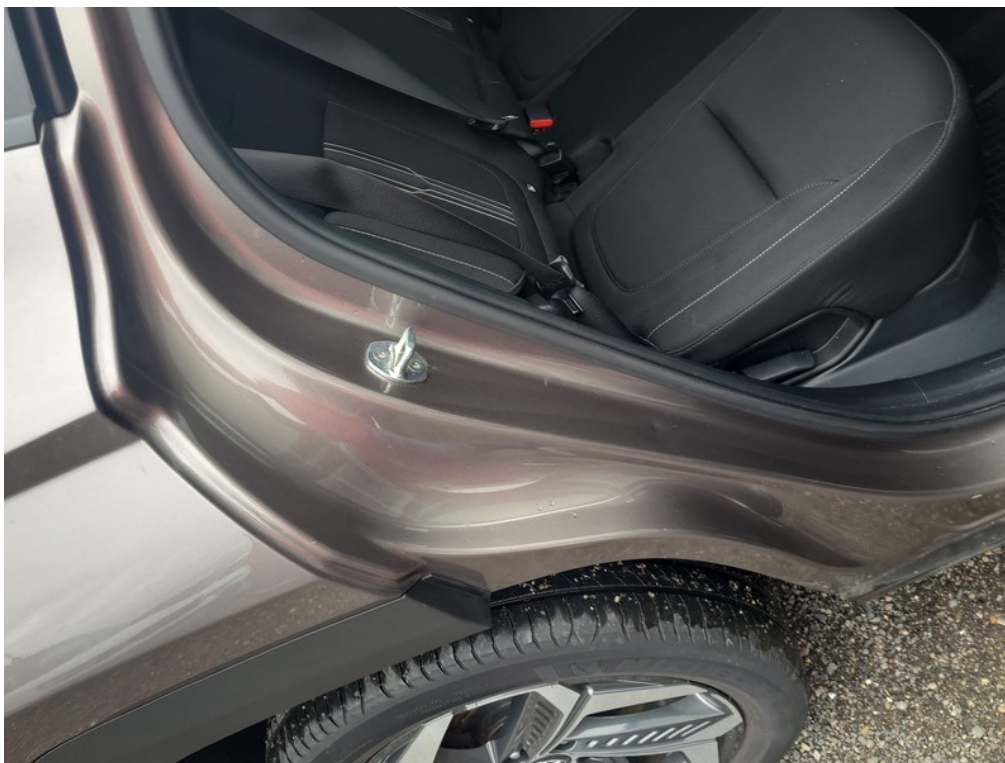
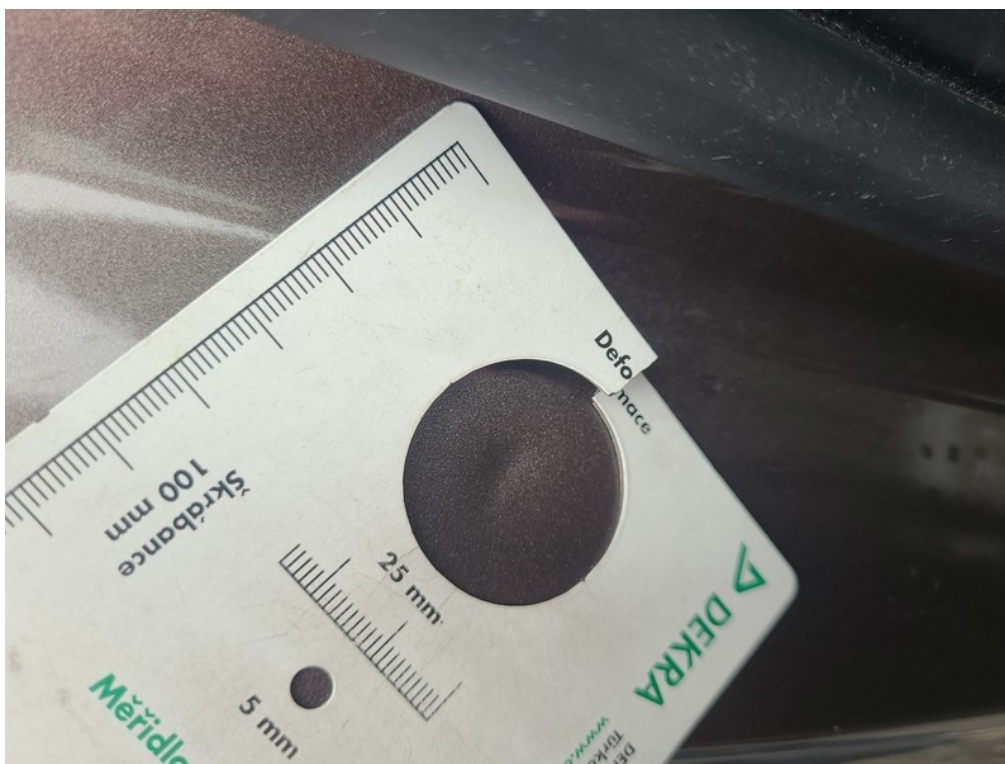
| SEZNAM POŠKOZENÍ | | Druh poškození |
|---|---|---|
| 3 | C sloupek pravý | Jamka |

**3 C sloupek pravý - Jamka**  
Umístění:

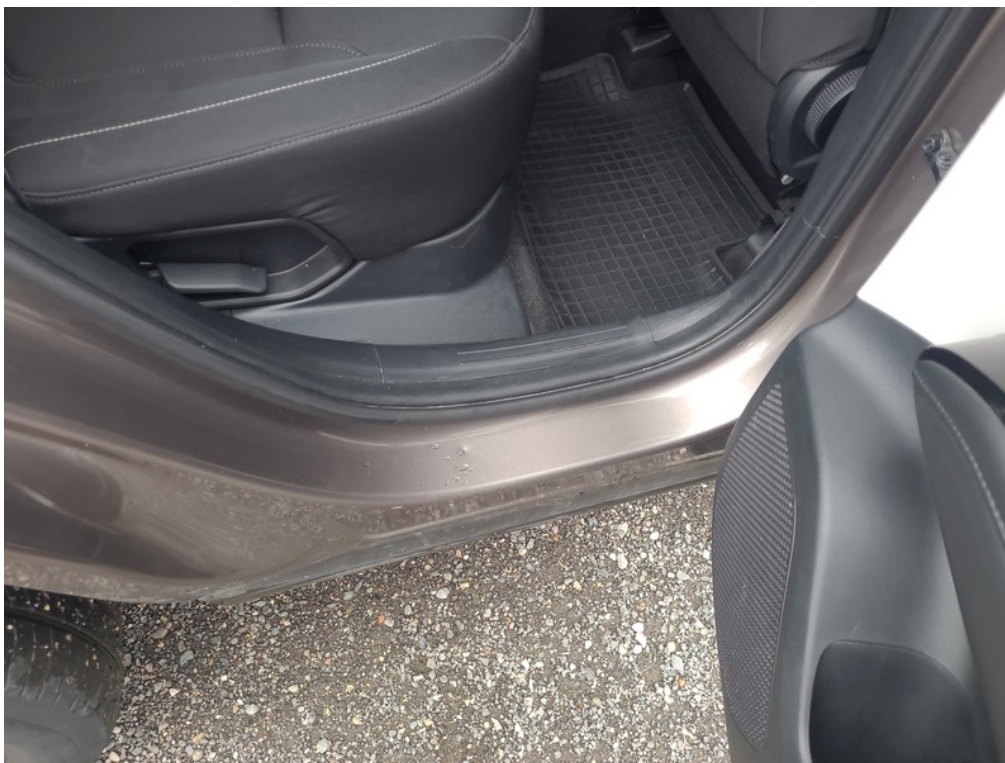
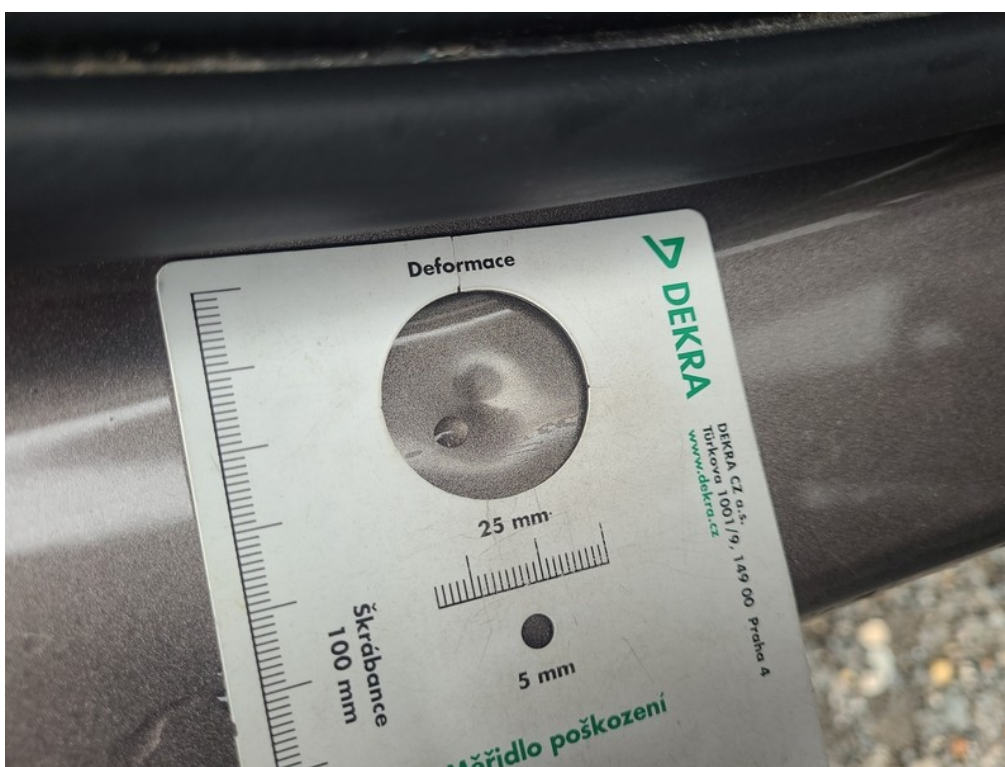
| SEZNAM POŠKOZENÍ | | Druh poškození |
|---|---|---|
| 4 | Práh pravý | Jamka |

**4 Práh pravý - Jamka**  
Umístění:

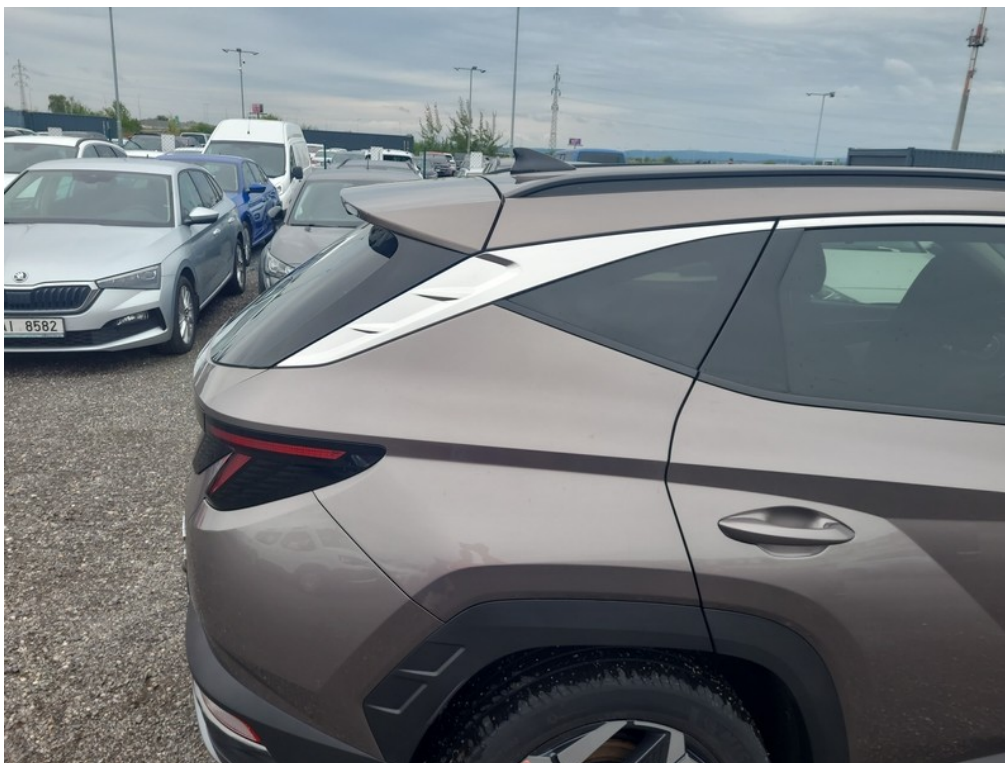
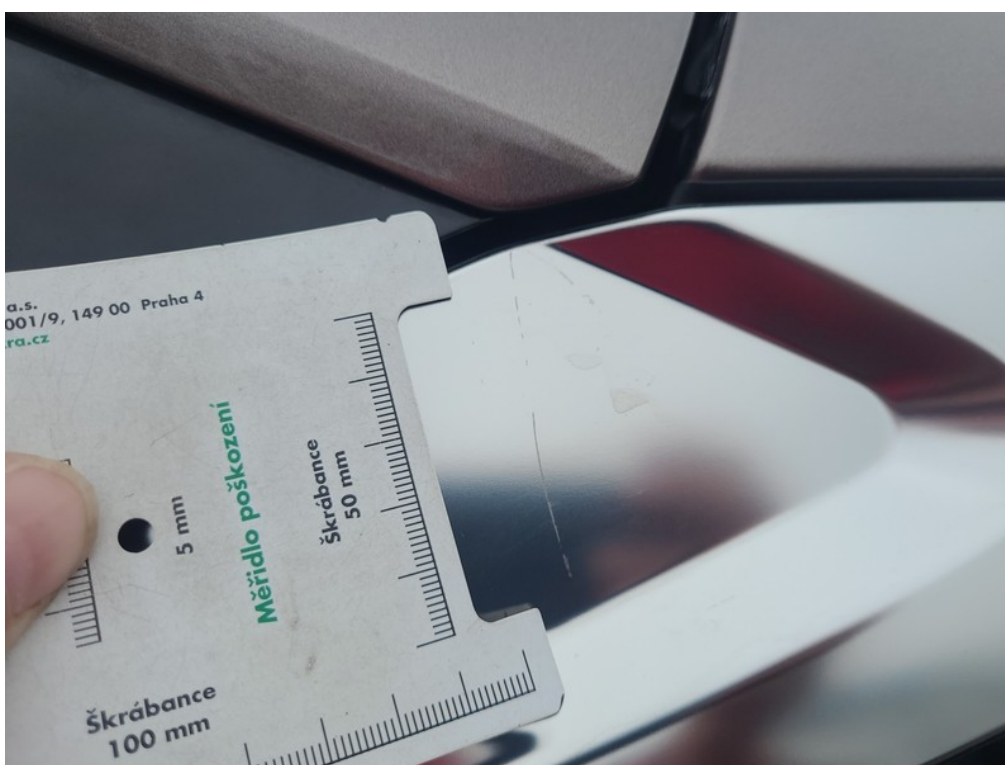
| SEZNAM POŠKOZENÍ | | Druh poškození |
|---|---|---|
| 5 | Ozdobná lišta PZ bočnice | Škrábance |

### 5 Ozdobná lišta PZ bočnice - Škrábance

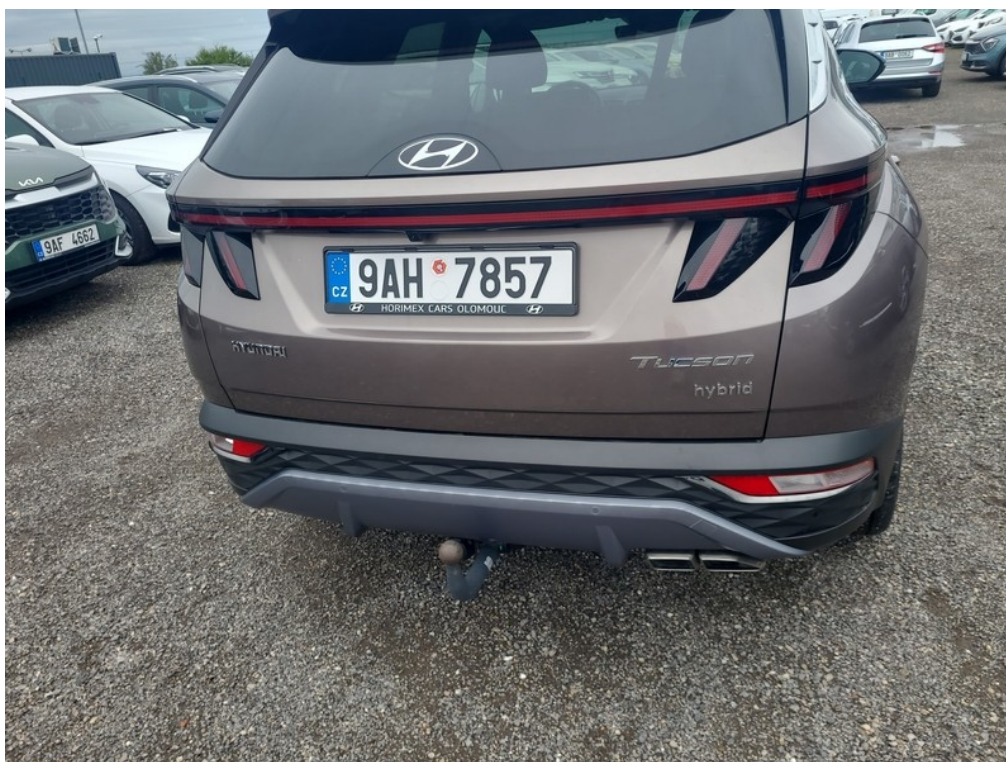
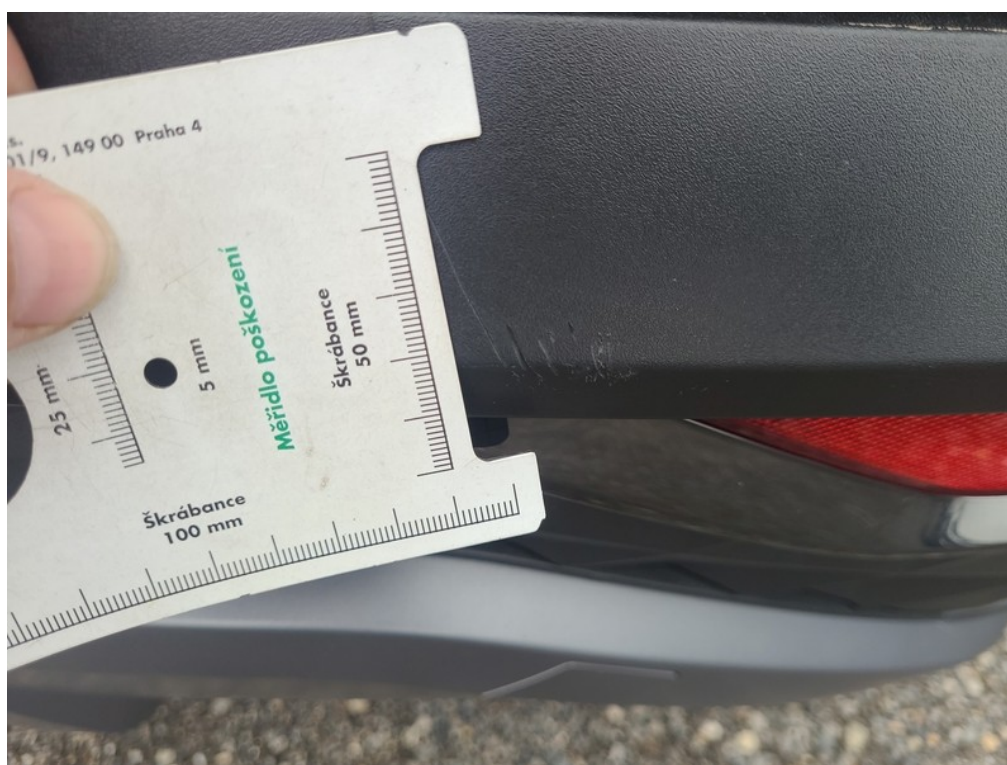
| SEZNAM POŠKOZENÍ | | Druh poškození |
|---|---|---|
| 6 | Zadní nárazník | Škrábance |

### 6 Zadní nárazník - Škrábance

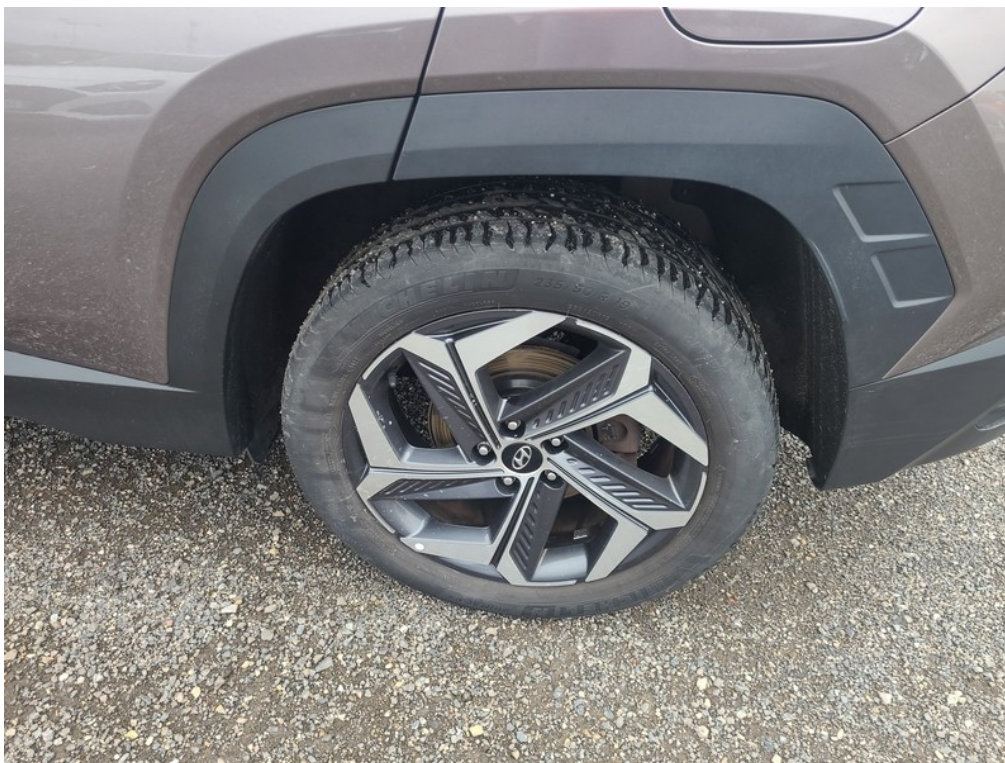
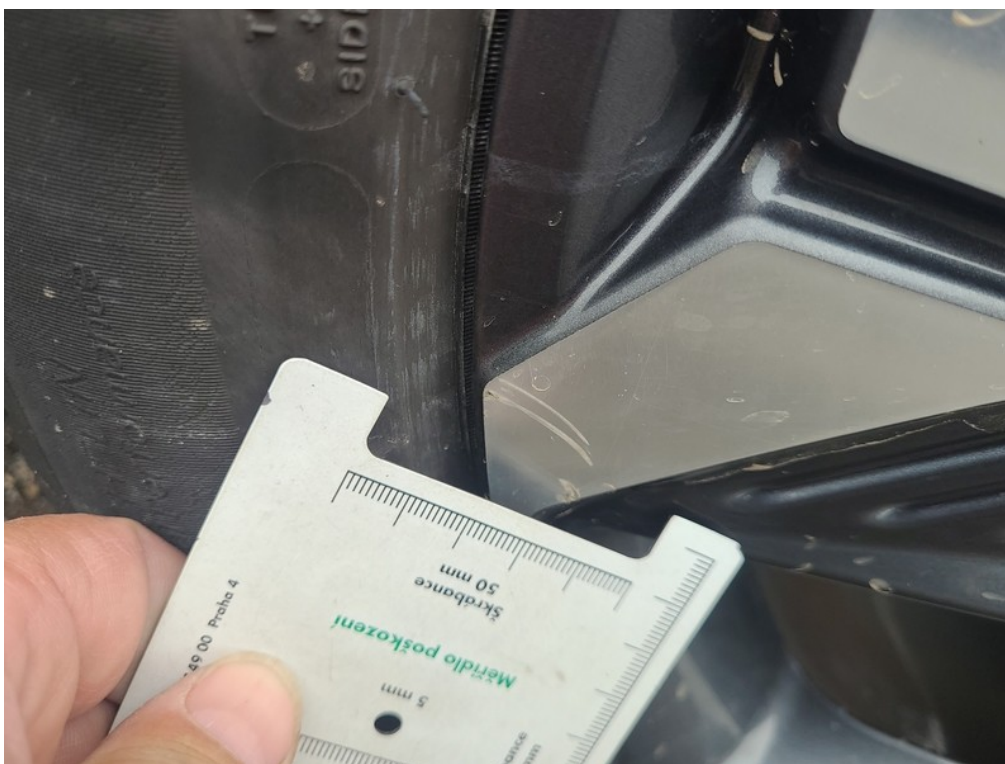
| SEZNAM POŠKOZENÍ | | Druh poškození |
|---|---|---|
| 7 | Disk LZ kola | Škrábance |

**7 Disk LZ kola - Škrábance**  
Umístění:

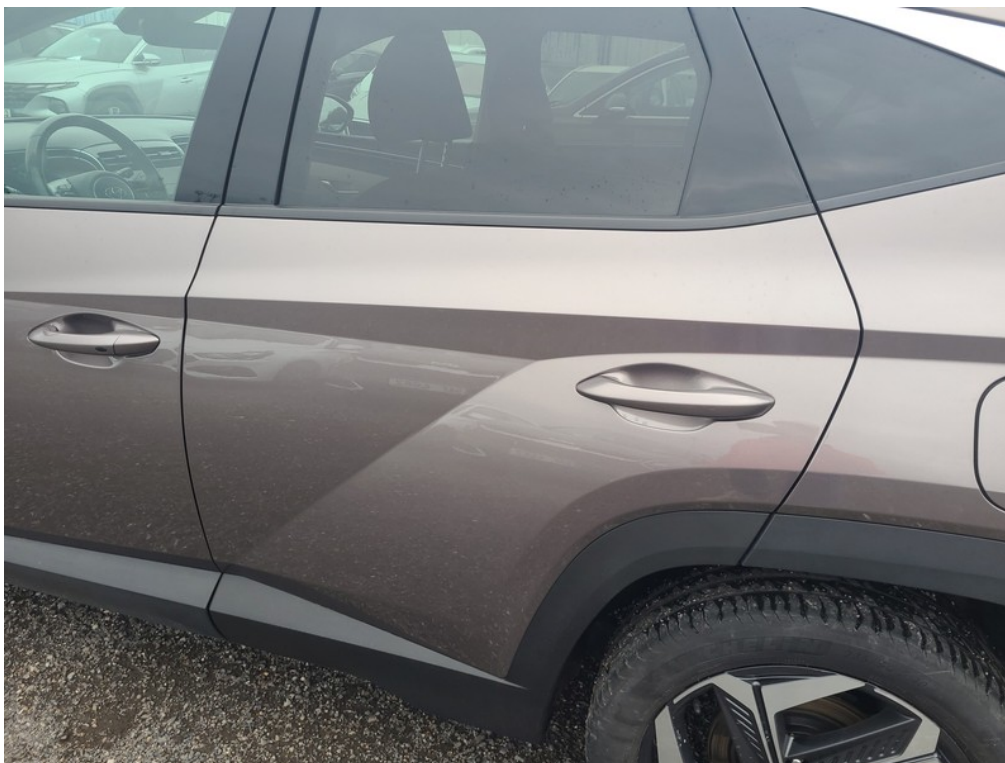
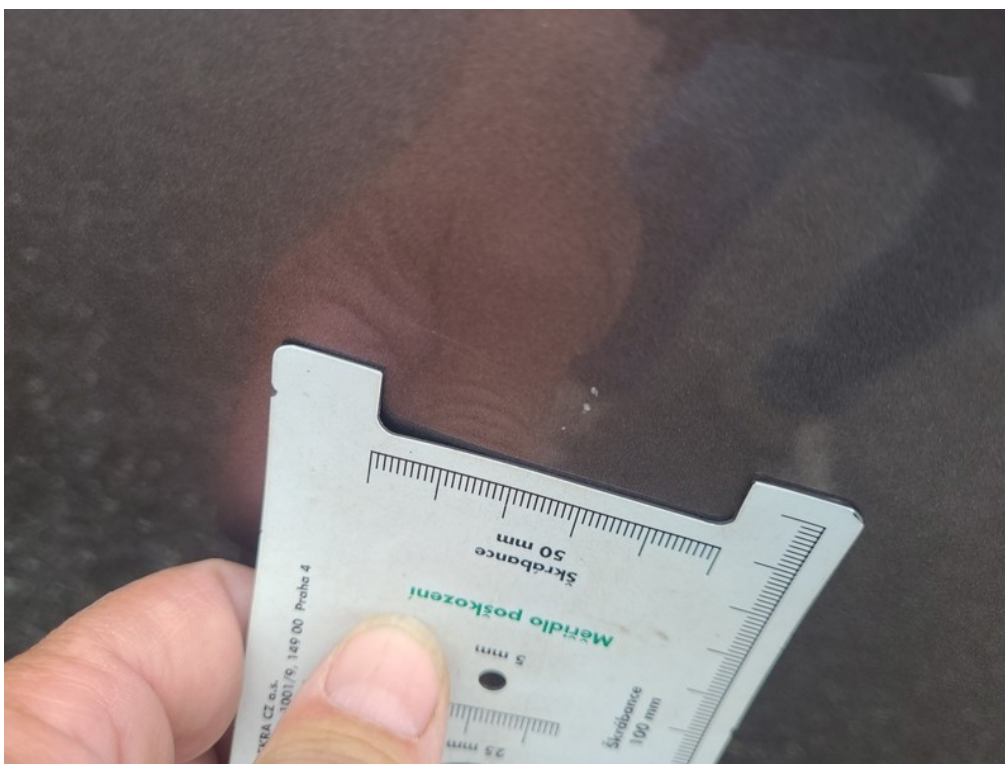
| SEZNAM POŠKOZENÍ | | Druh poškození |
|---|---|---|
| 8 | Dveře zadní levé | Škrábance |

**8 Dveře zadní levé - Škrábance**  
Umístění:

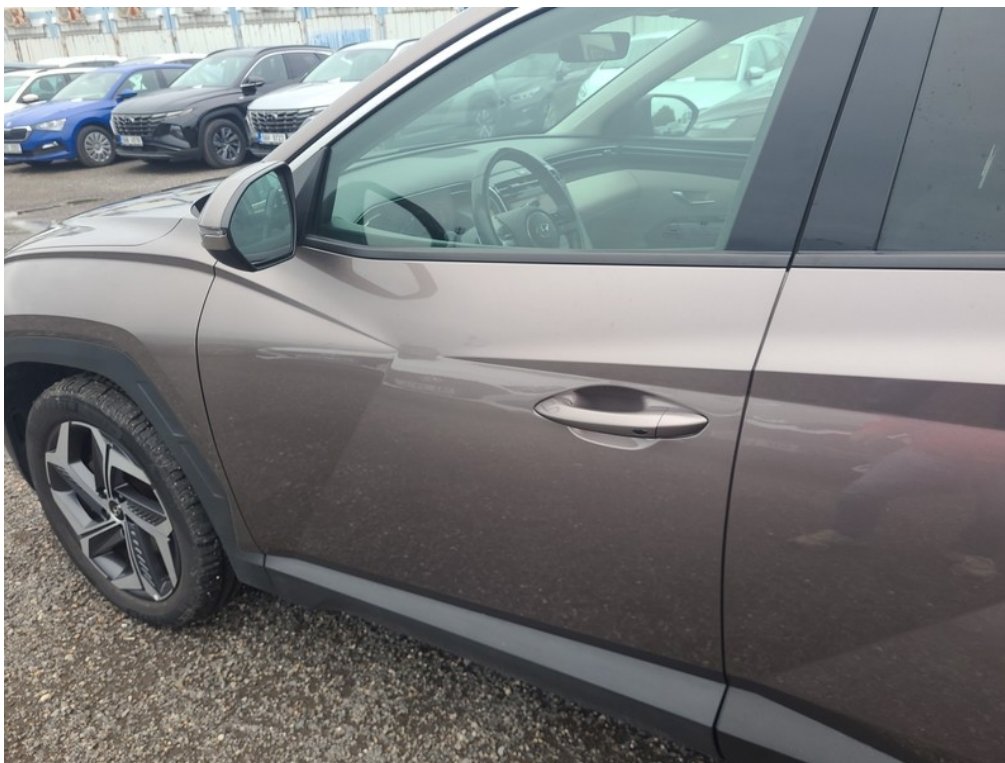
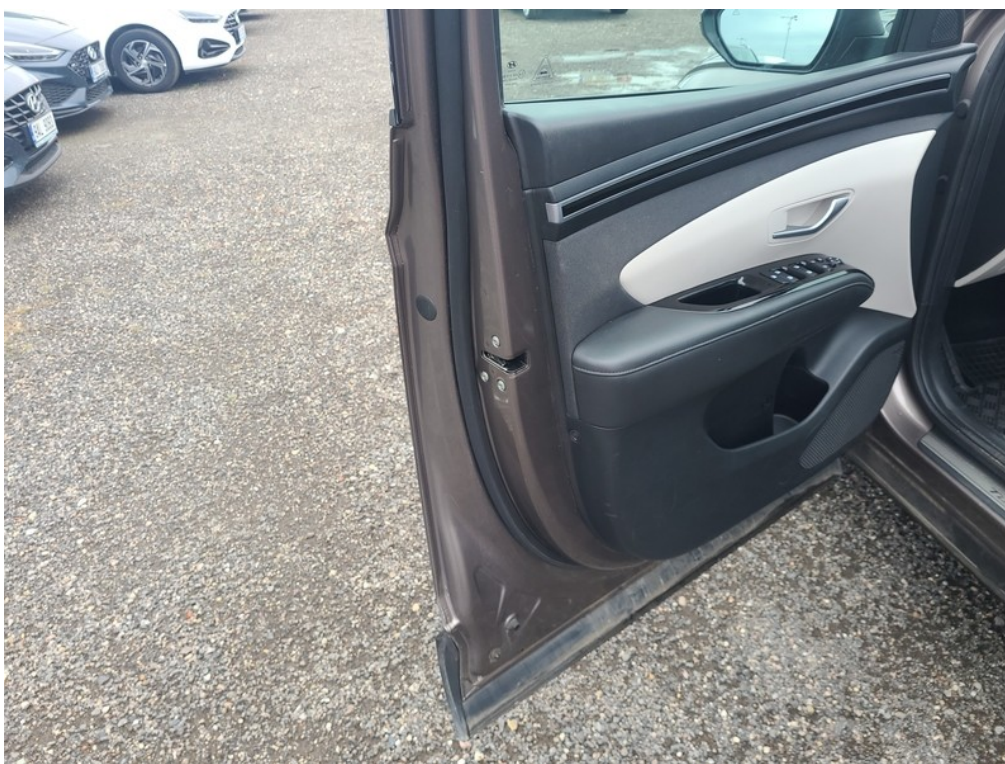
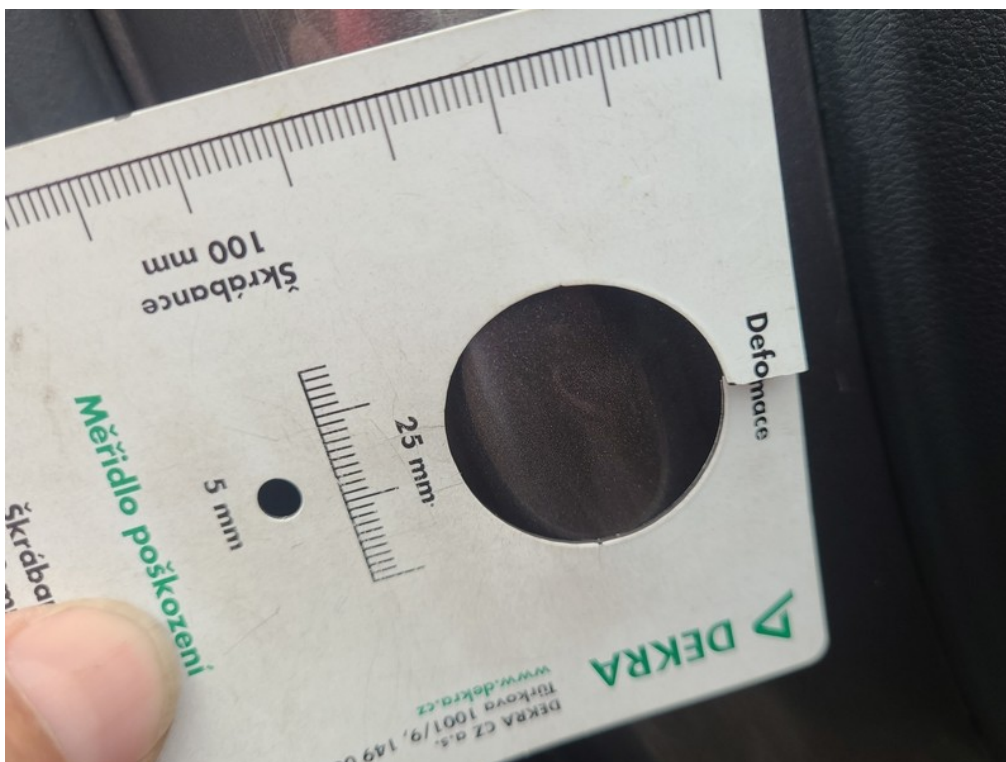
| SEZNAM POŠKOZENÍ | | Druh poškození |
|---|---|---|
| 9 | Dveře přední levé | Jamka |

**9 Dveře přední levé - Jamka**  
Umístění:

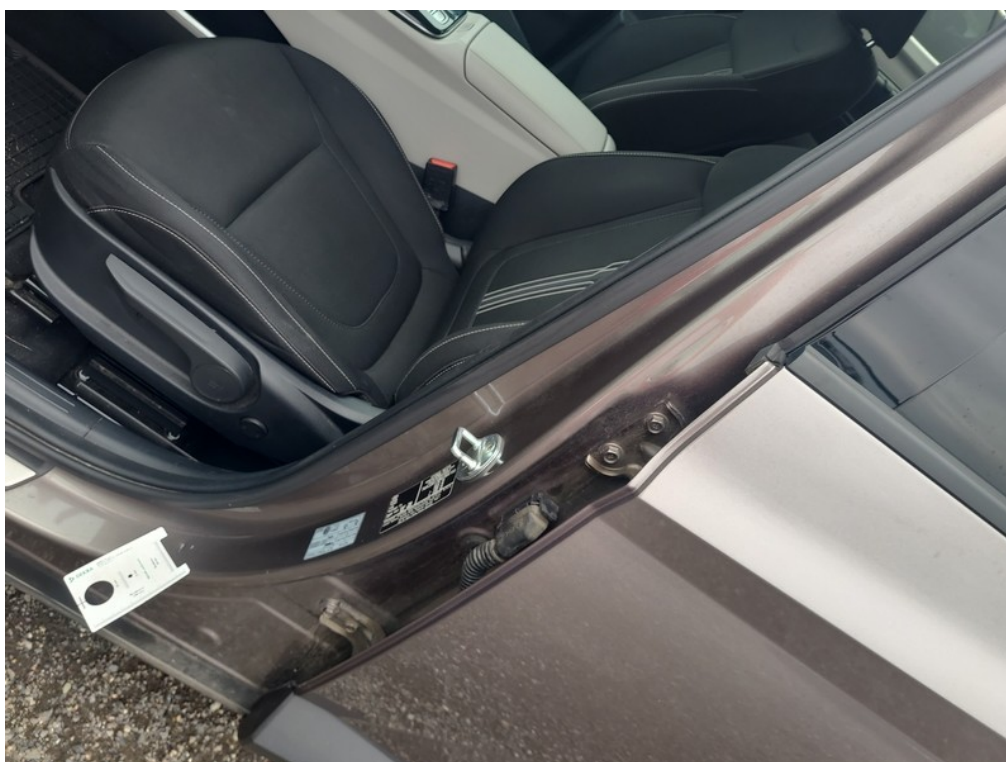
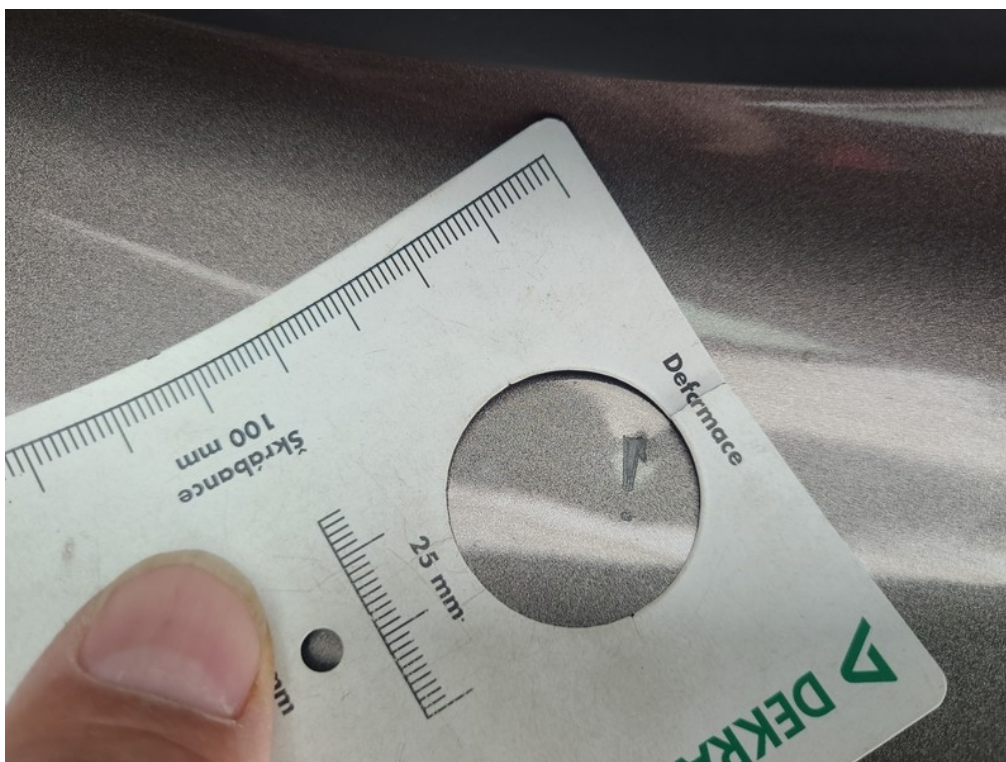
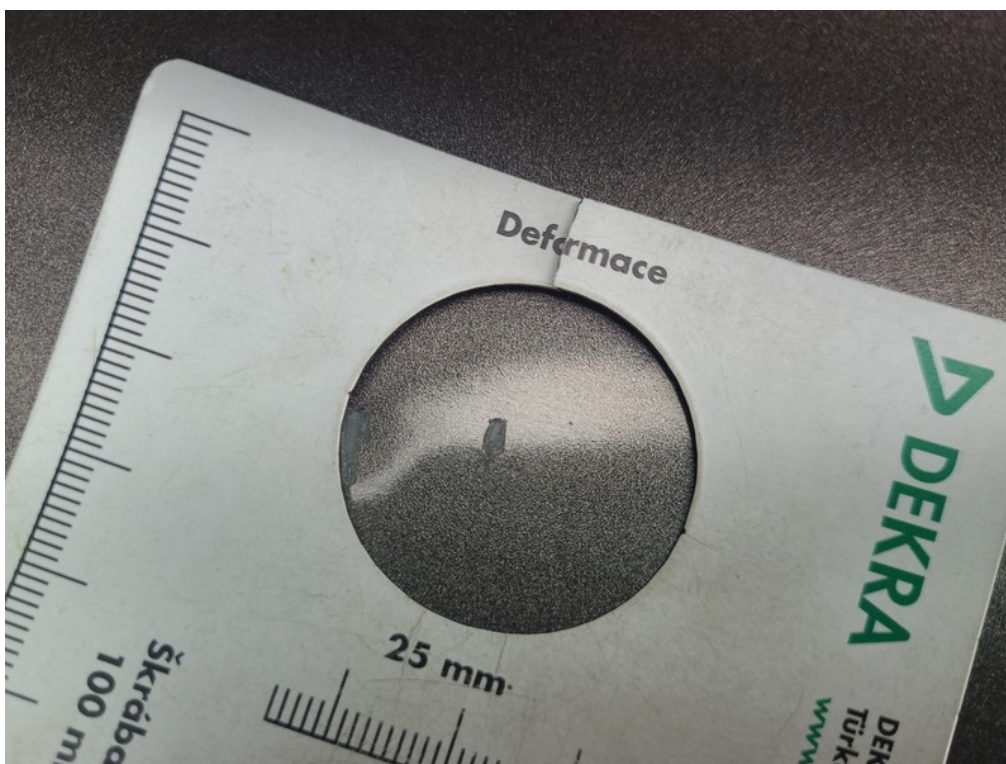
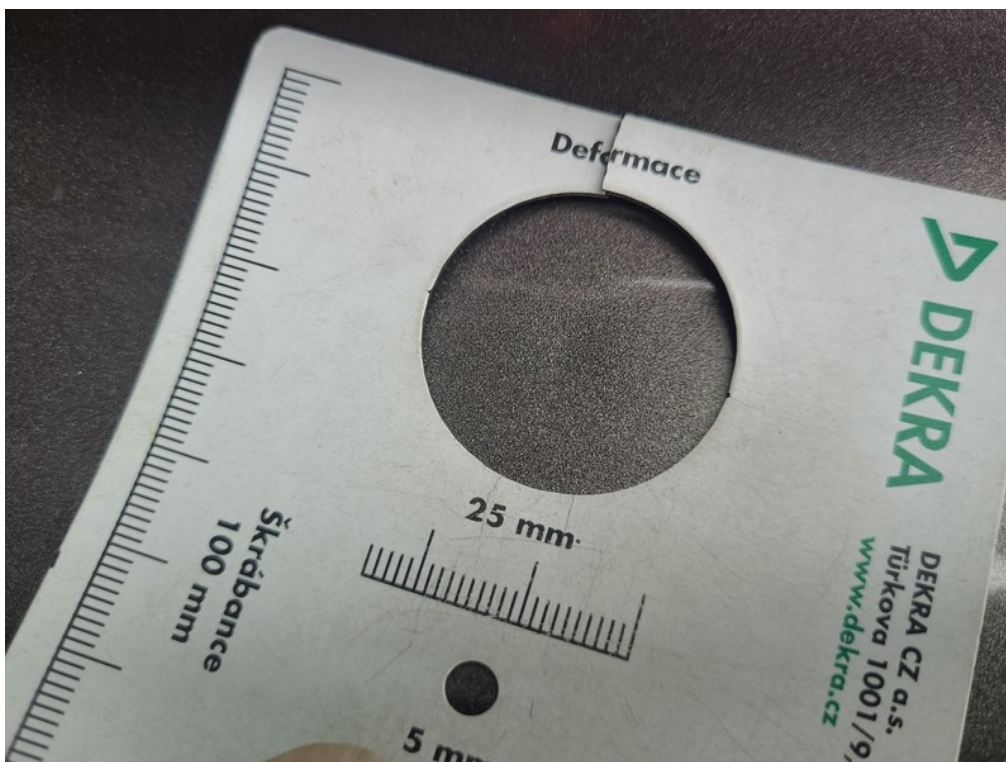
| SEZNAM POŠKOZENÍ | | Druh poškození |
|---|---|---|
| 10 | B sloupek levý | Jamka |

10 B sloupek levý - Jamka  
Umístění:

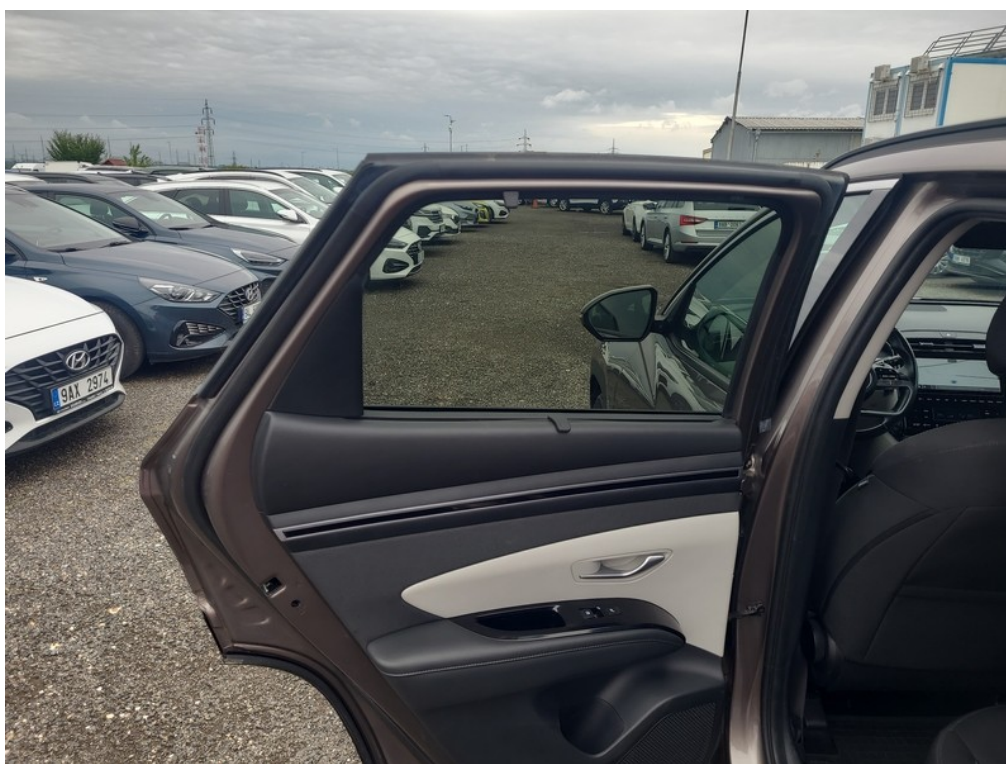
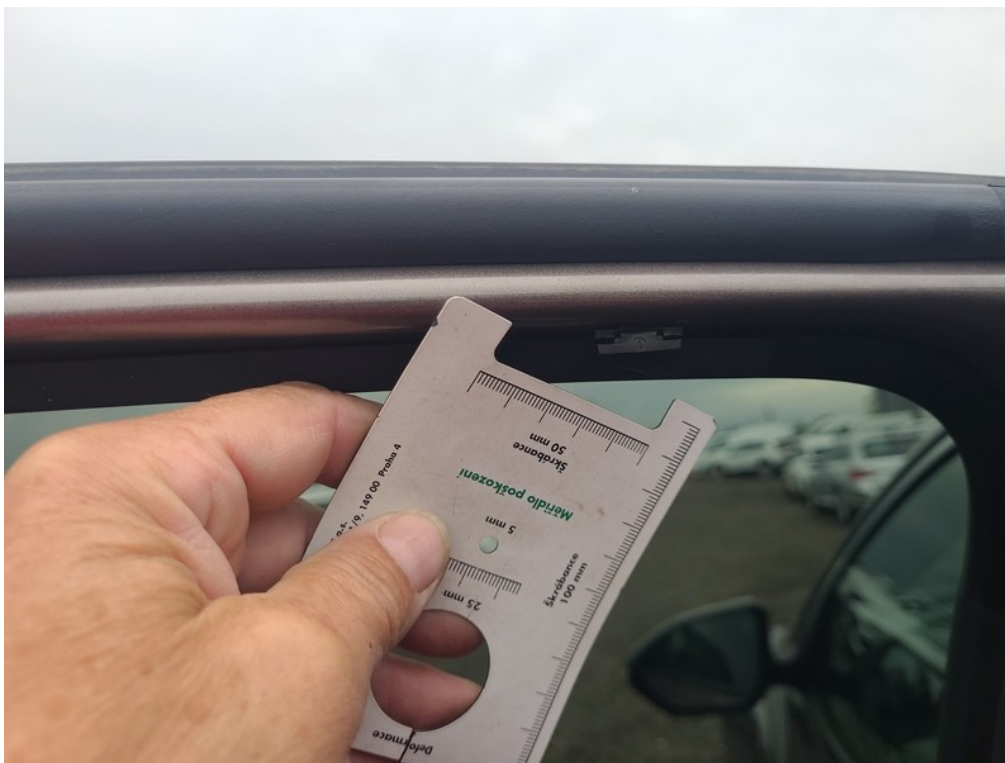
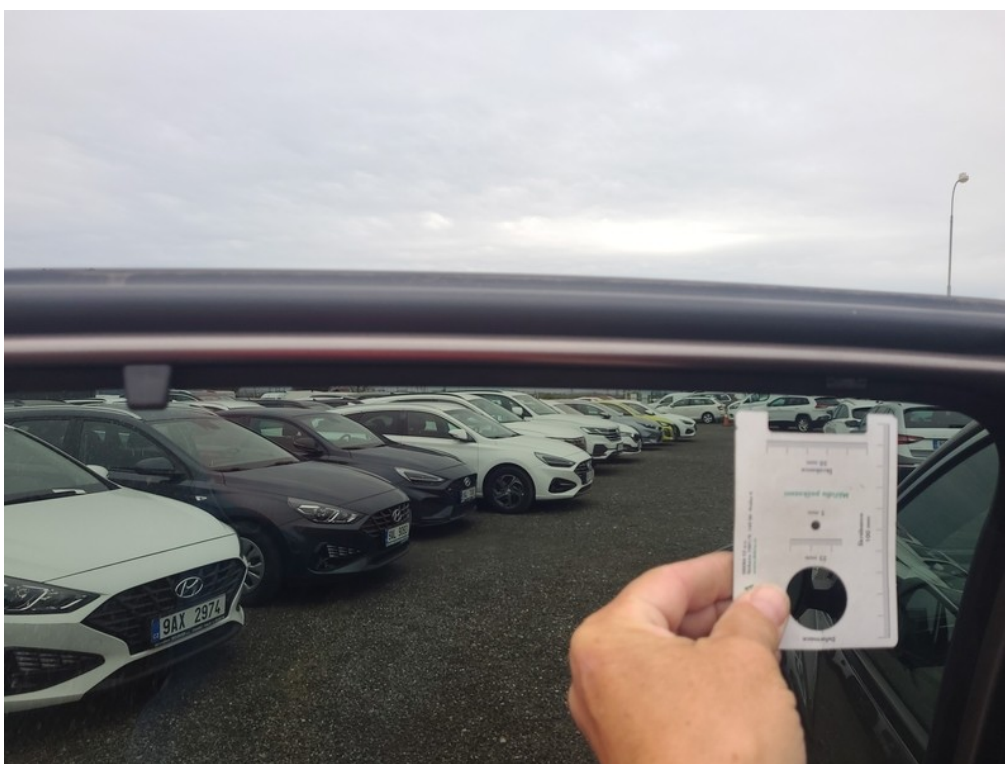
| SEZNAM POŠKOZENÍ | | Druh poškození |
|---|---|---|
| 11 | Rám LZ dveří | Nekompletní |

**11** Rám LZ dveří - Nekompletní  
Umístění:

Poznámka: Úchyt záclony.
