**DEKRA CZ a.s.**

**ÚDAJE O VOZIDLE**

| RZ: | <b>9AH7857</b> | VIN: | TMAJD811BMJ084193 |
| Model vozidla: | Hyundai Tucson (NX)(2020) | Provedení: | Tucs.1.6 T-GDI 169 Style AT |

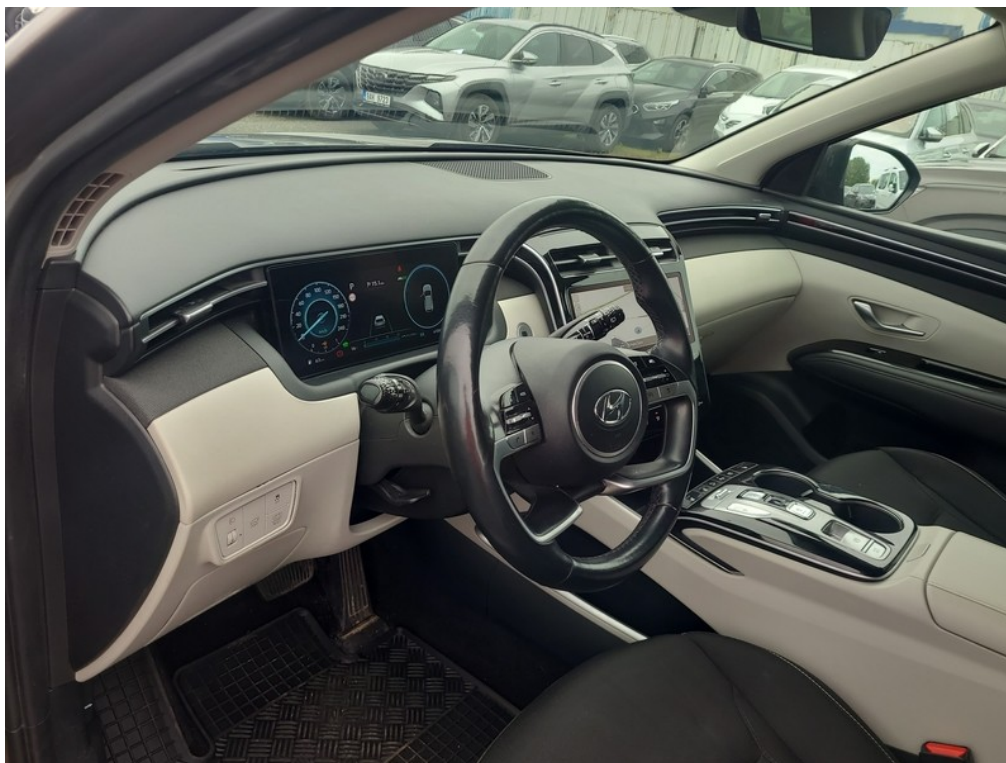
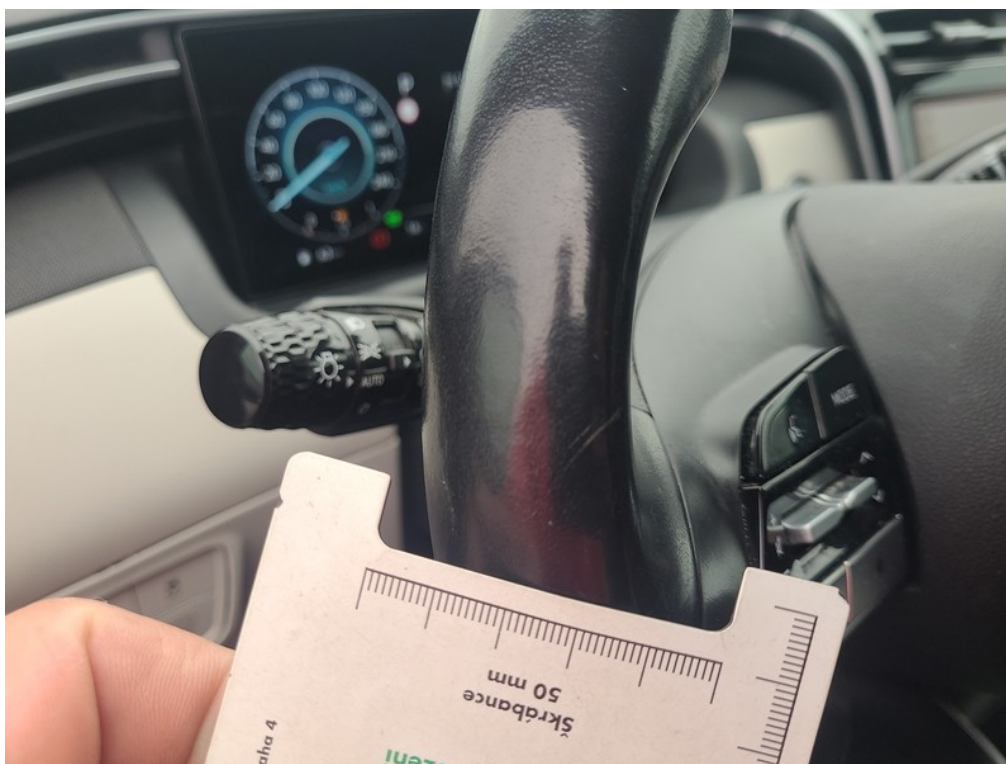
| SEZNAM POŠKOZENÍ | | Druh poškození |
|---|---|---|
| 12 | Volant | Opotřebení |

**12 Volant - Opatření**  
Umístění:

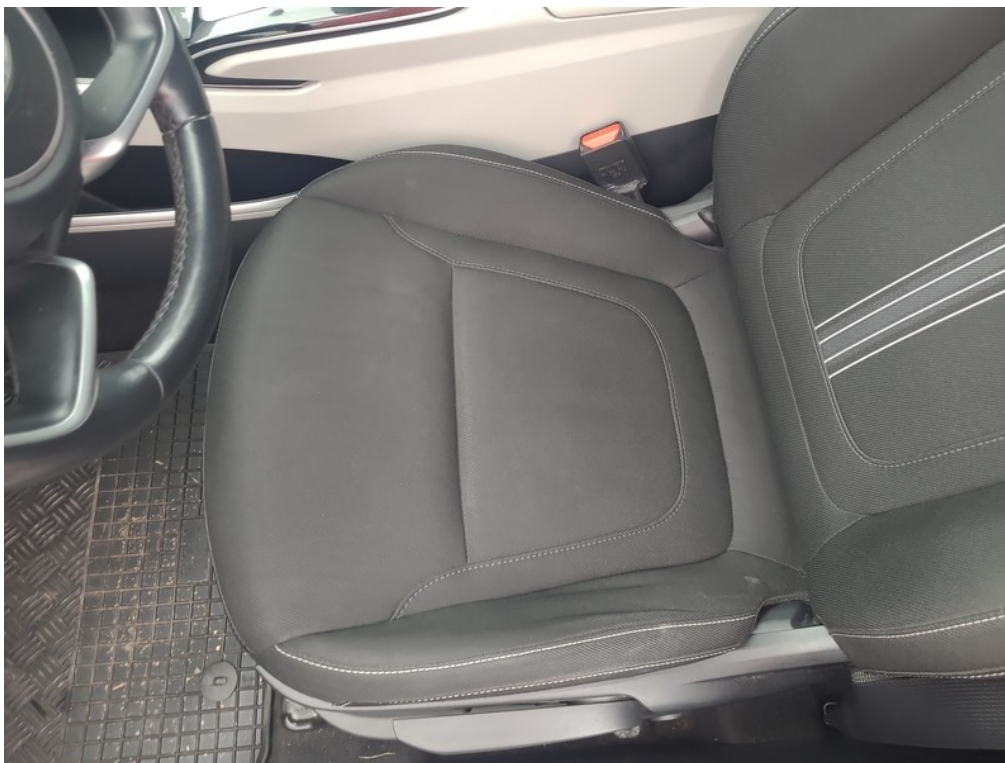
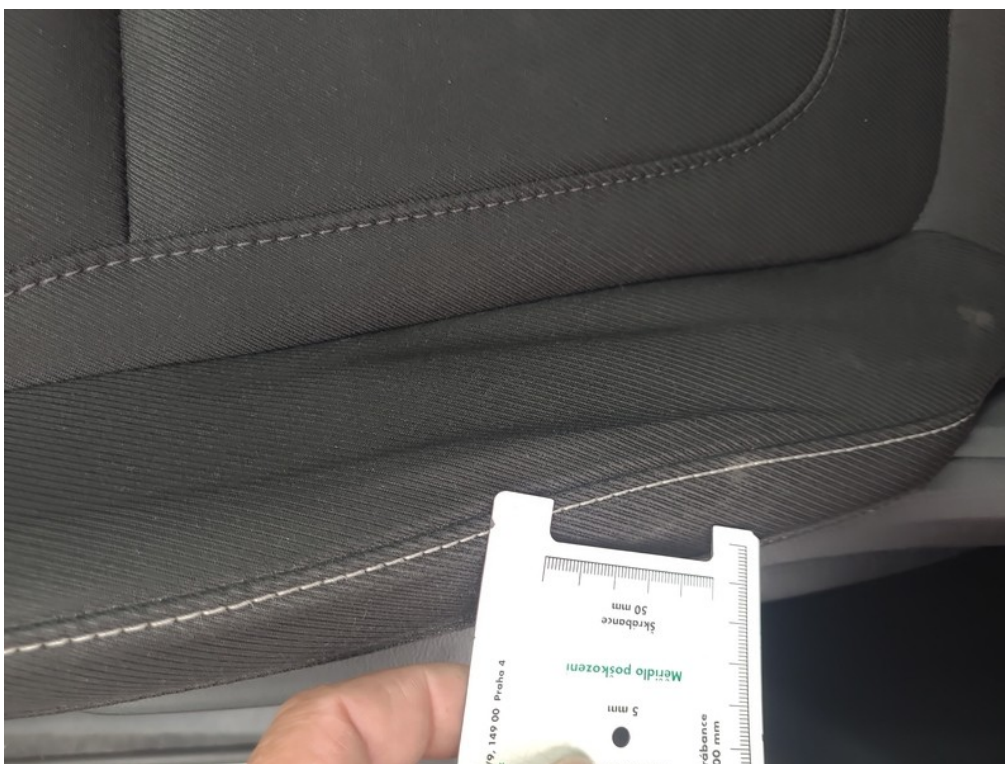
| SEZNAM POŠKOZENÍ | | Druh poškození |
|---|---|---|
| 13 | Potah sedáku sedadla řidiče | Opotřebení |

**13** **Potah sedáku sedadla řidiče - Opatření**  
Umístění: Interiér (vnitřní prostor)

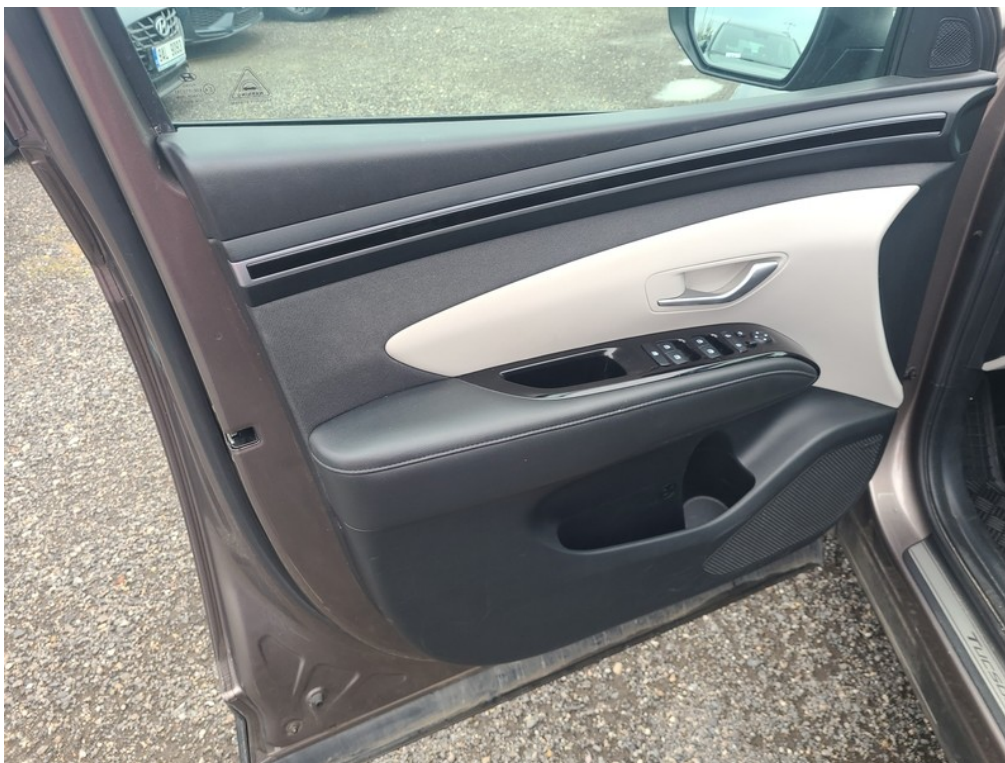
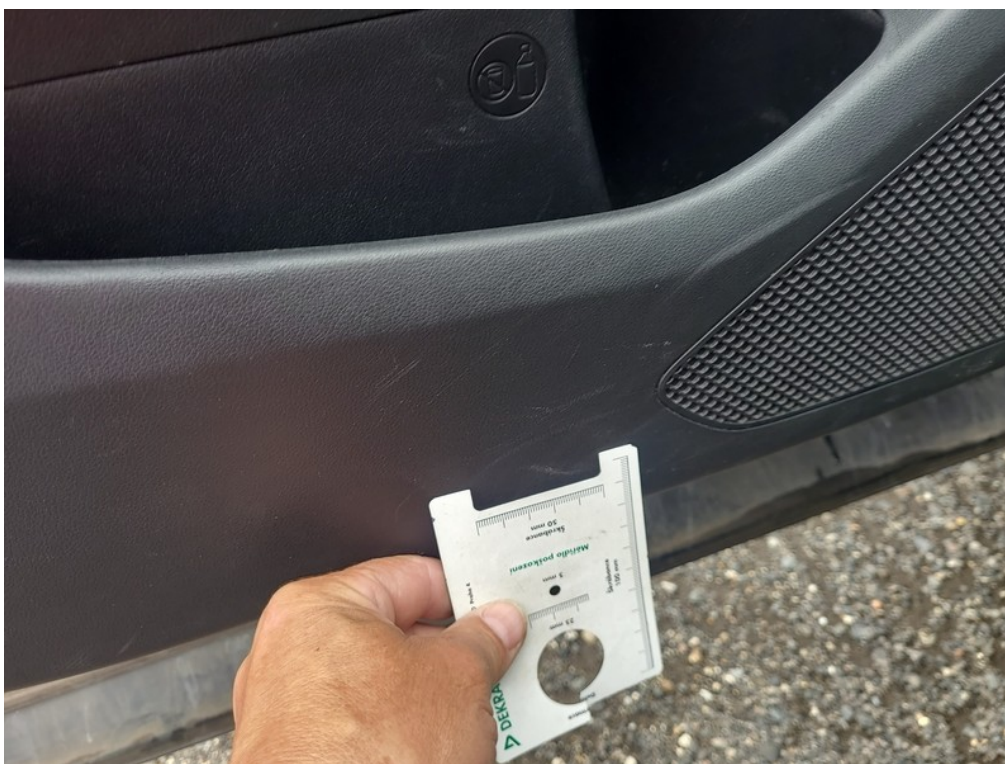
| SEZNAM POŠKOZENÍ | | Druh poškození |
|---|---|---|
| 14 | Výplň LP dveří | Škrábance |

**14** Výplň LP dveří - Škrábance  
Umístění:

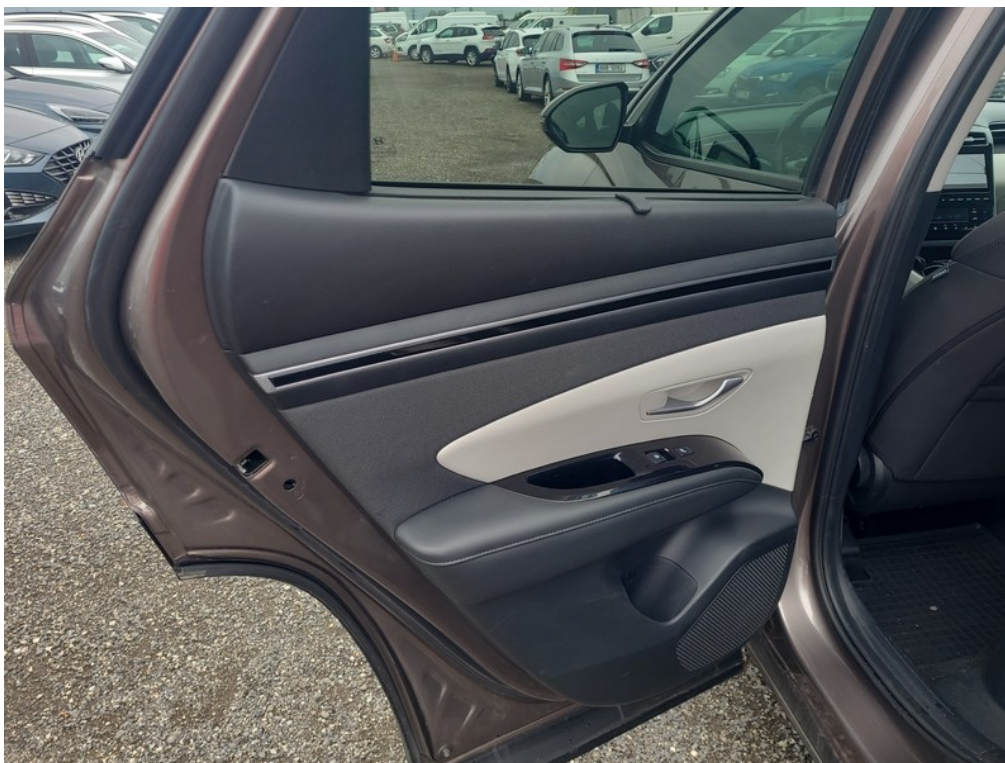
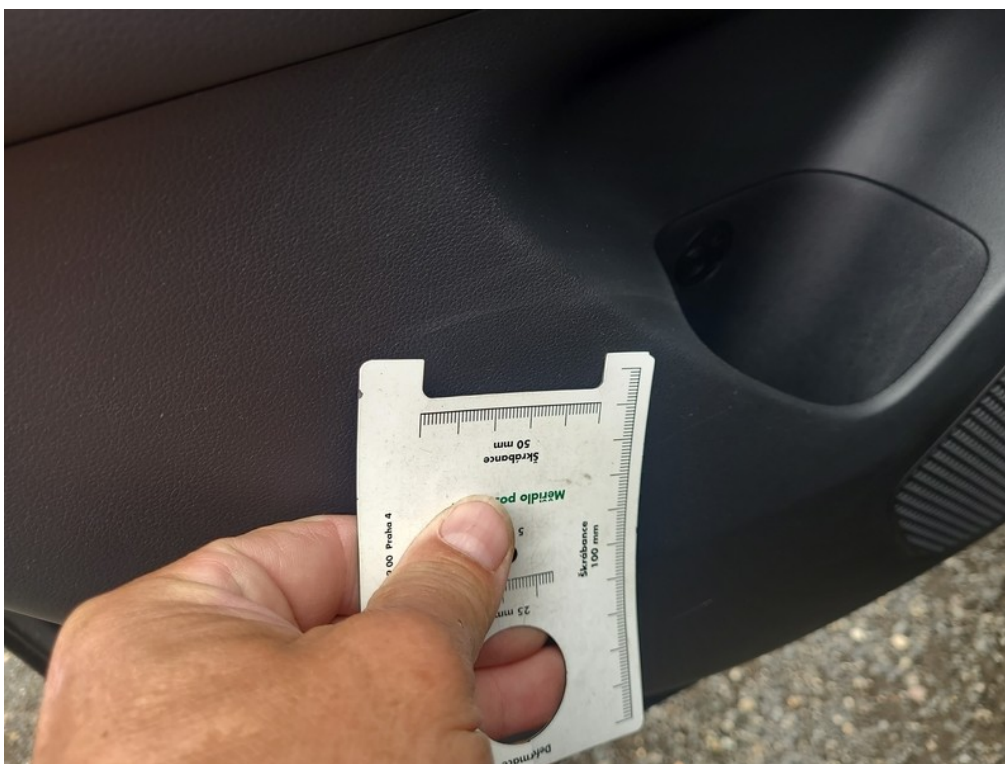
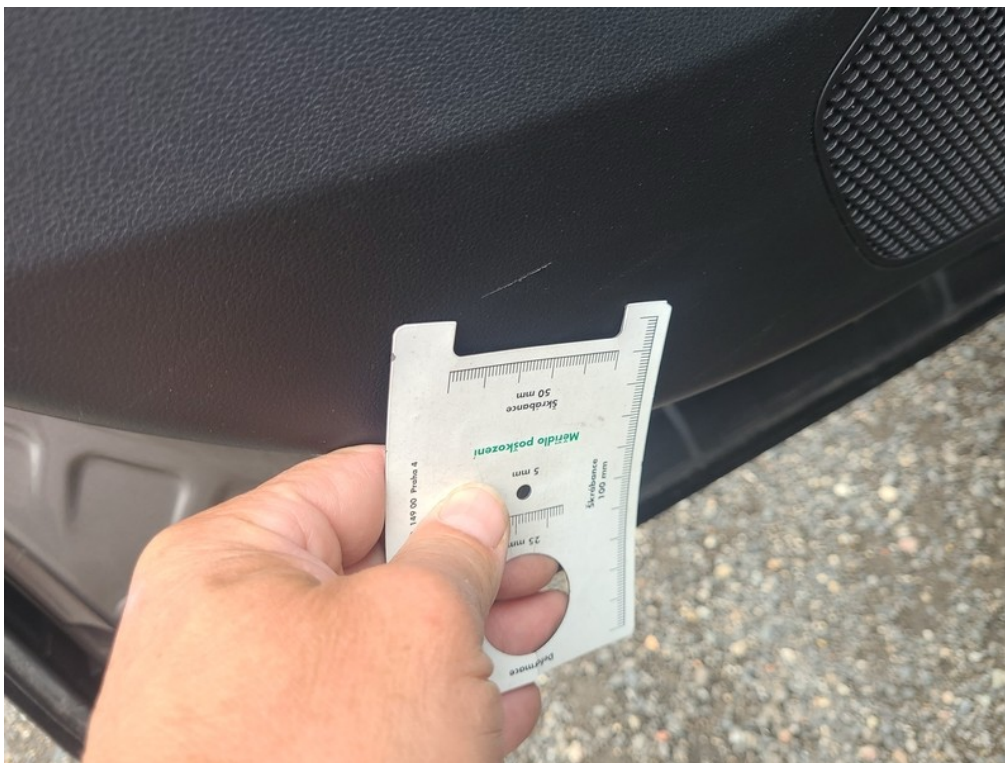
| SEZNAM POŠKOZENÍ | | Druh poškození |
|---|---|---|
| 15 | Výplň LZ dveří | Škrábance |

**15** Výplň LZ dveří - Škrábance  
Umístění:

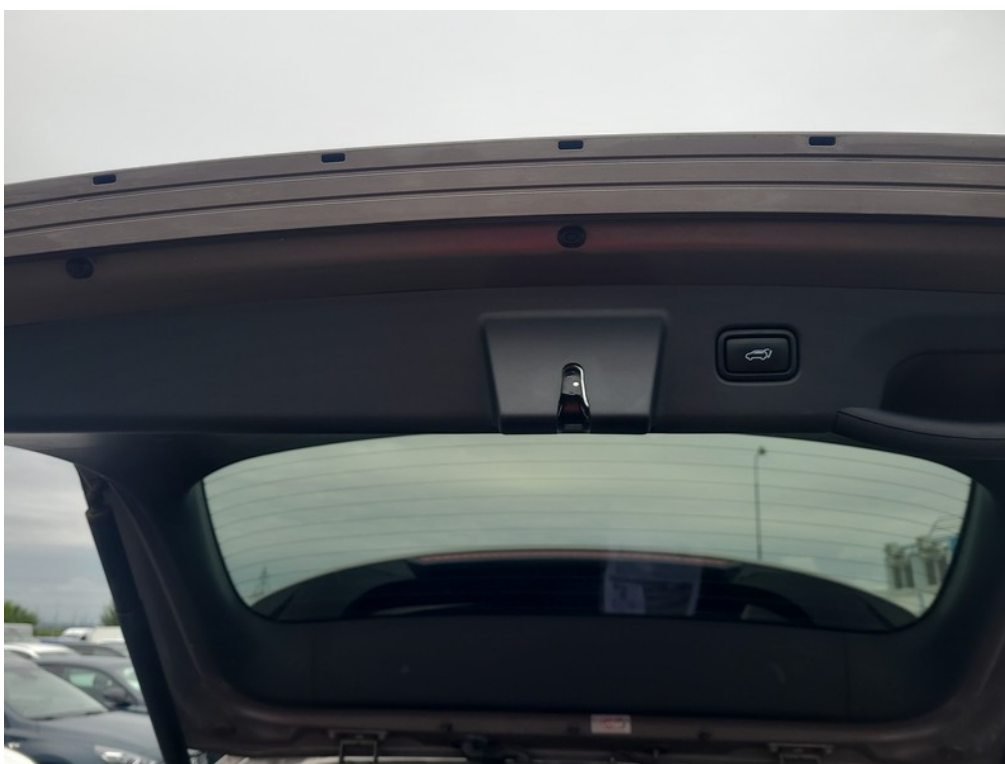
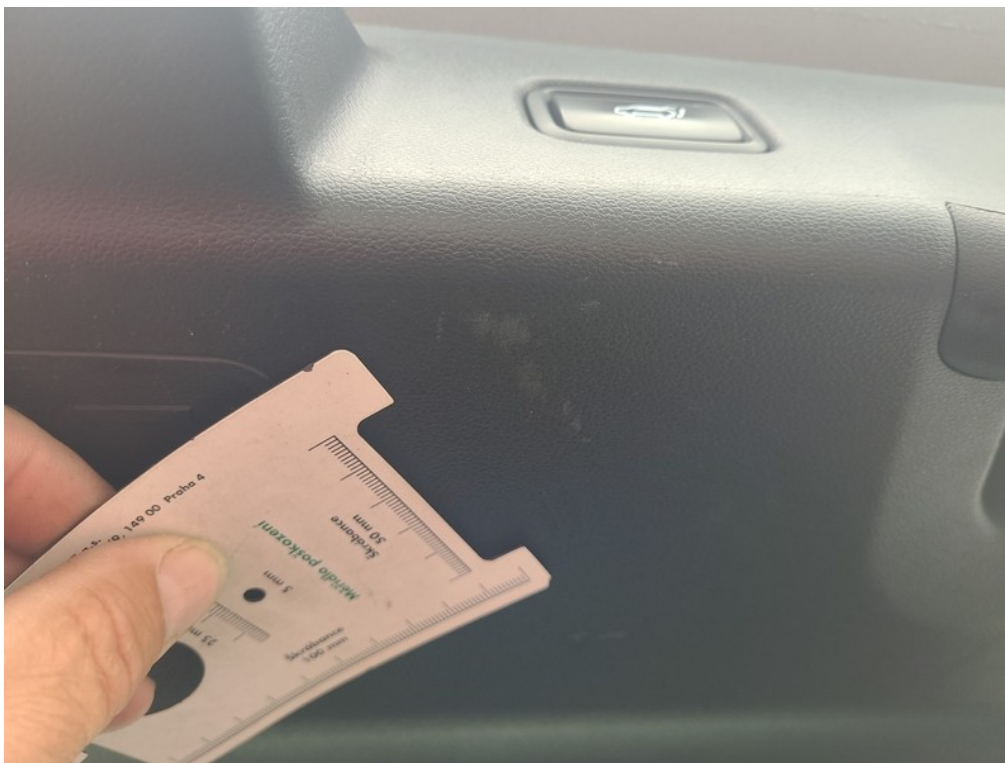
| SEZNAM POŠKOZENÍ | | Druh poškození |
|---|---|---|
| 16 | Plastový kryt víka zav. prostoru | Škrábance |

**16** Plastový kryt víka zav. prostoru - Škrábance  
Umístění: Interiér (vnitřní prostor)

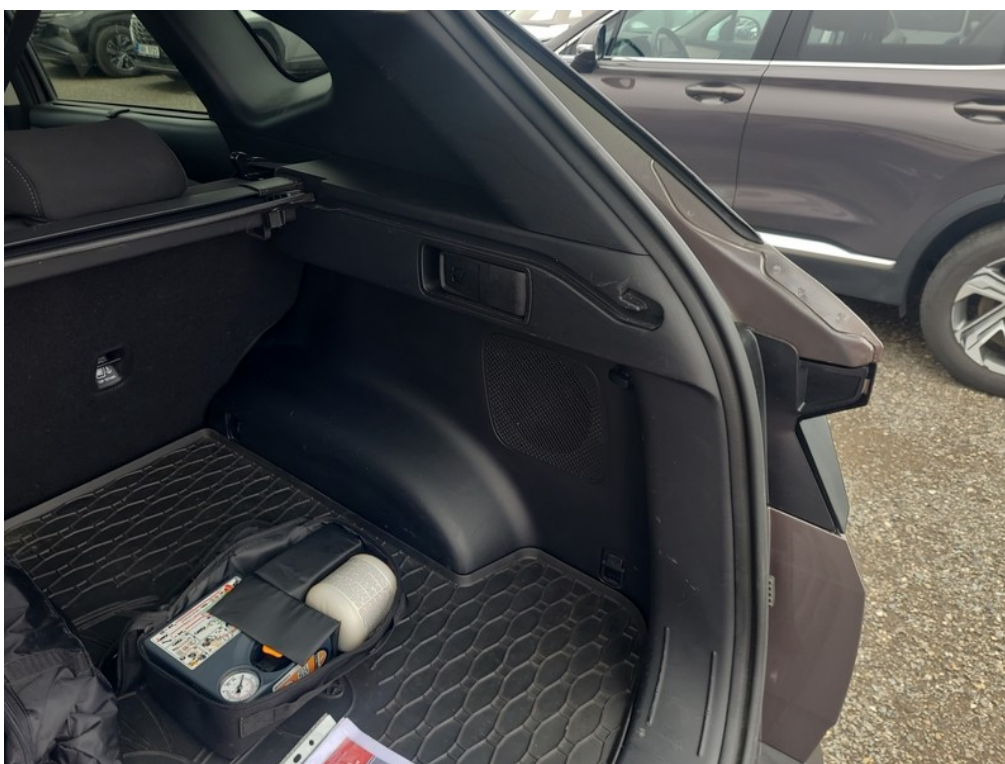
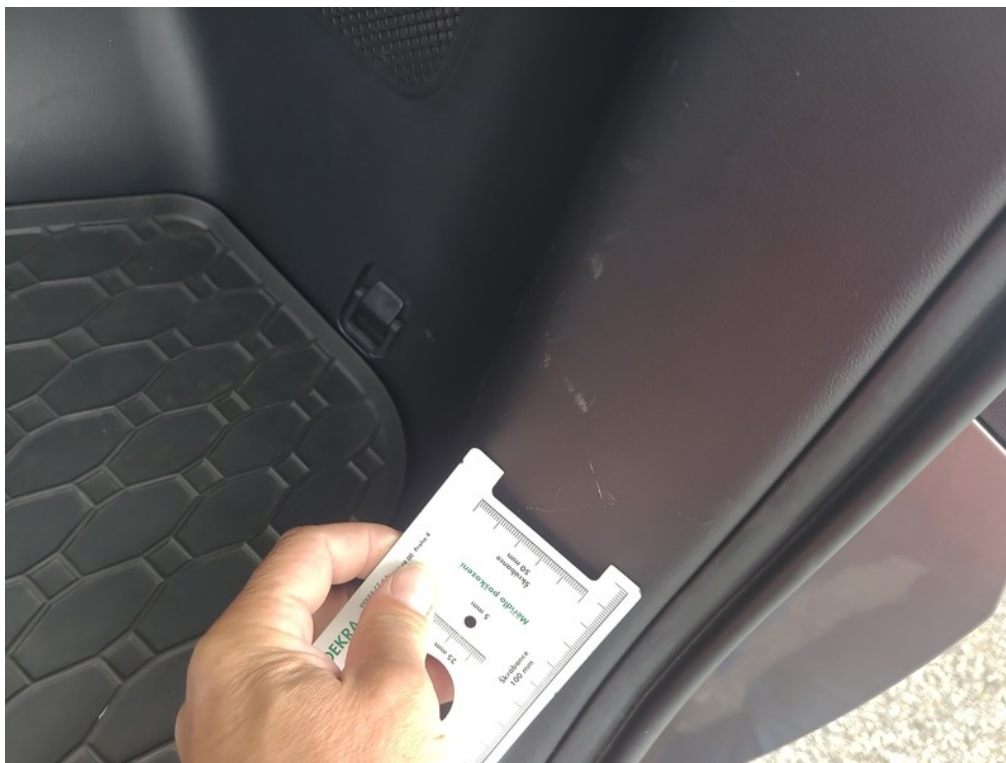
| SEZNAM POŠKOZENÍ | | Druh poškození |
|---|---|---|
| 17 | Boční výplň zav. prostoru P | Škrábance |

**17** Boční výplň zav. prostoru P - Škrábance  
Umístění: Interiér (vnitřní prostor)

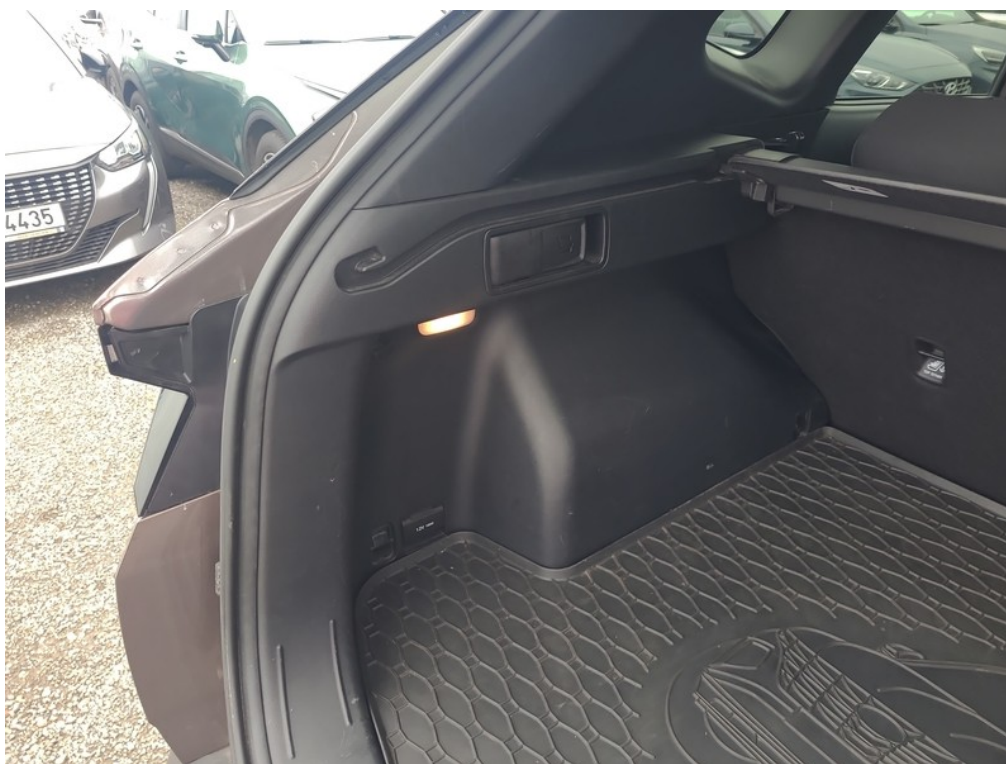
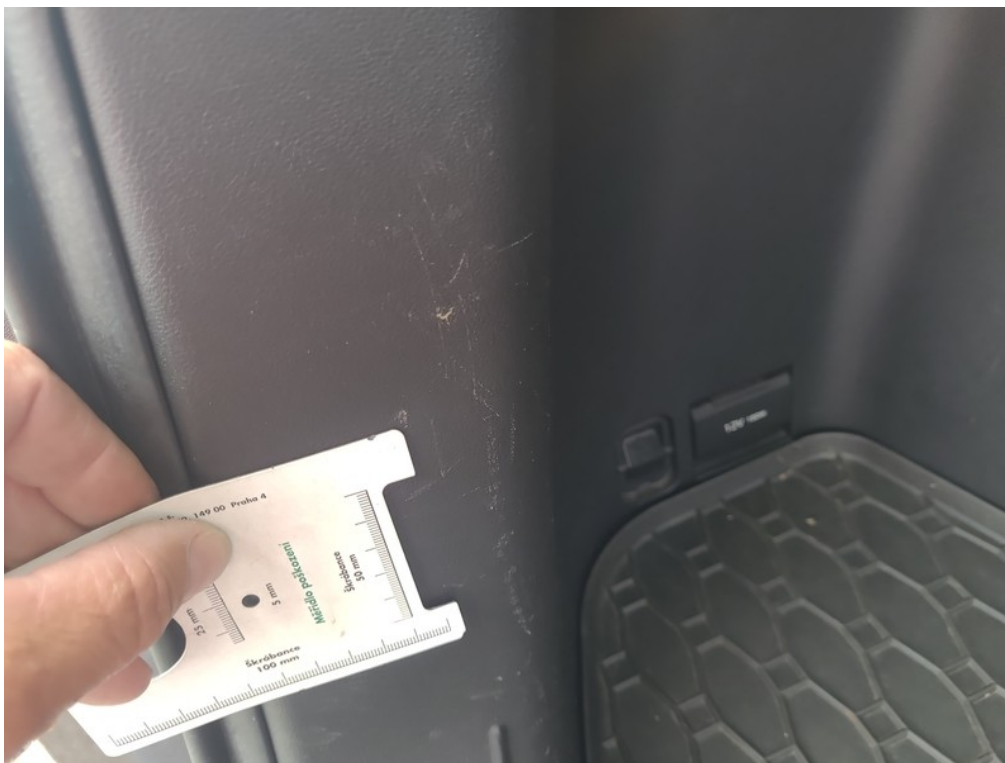
| SEZNAM POŠKOZENÍ | | Druh poškození |
|---|---|---|
| 18 | Boční výplň zav. prostoru L | Škrábance |

**18** Boční výplň zav. prostoru L - Škrábance  
Umístění: Interiér (vnitřní prostor)

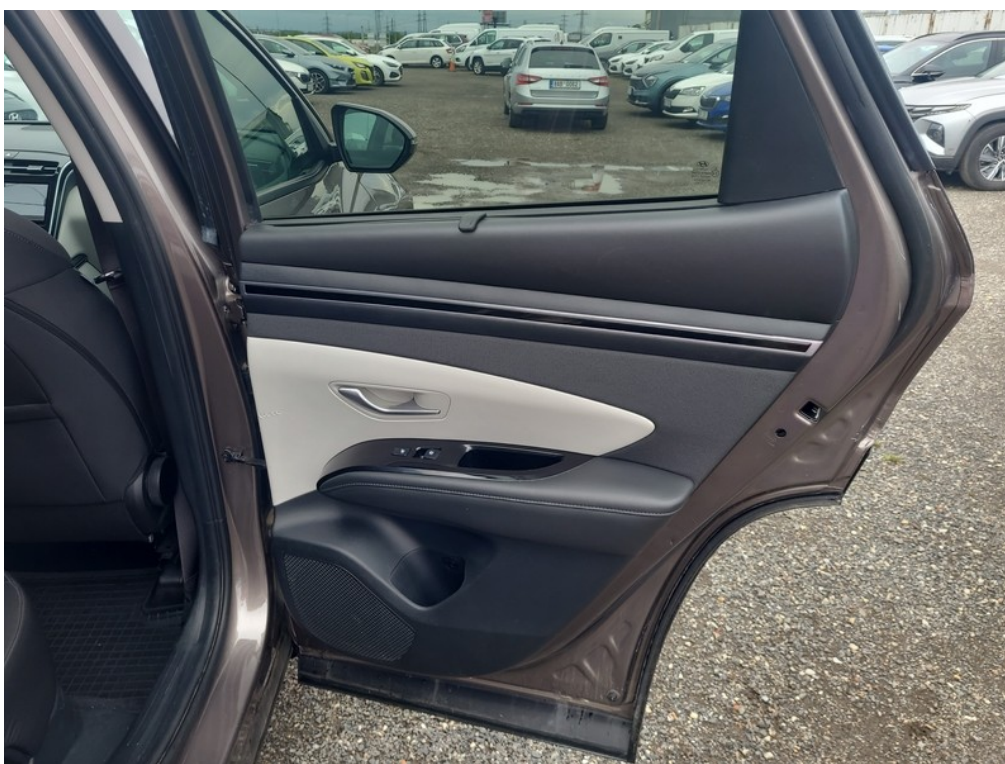
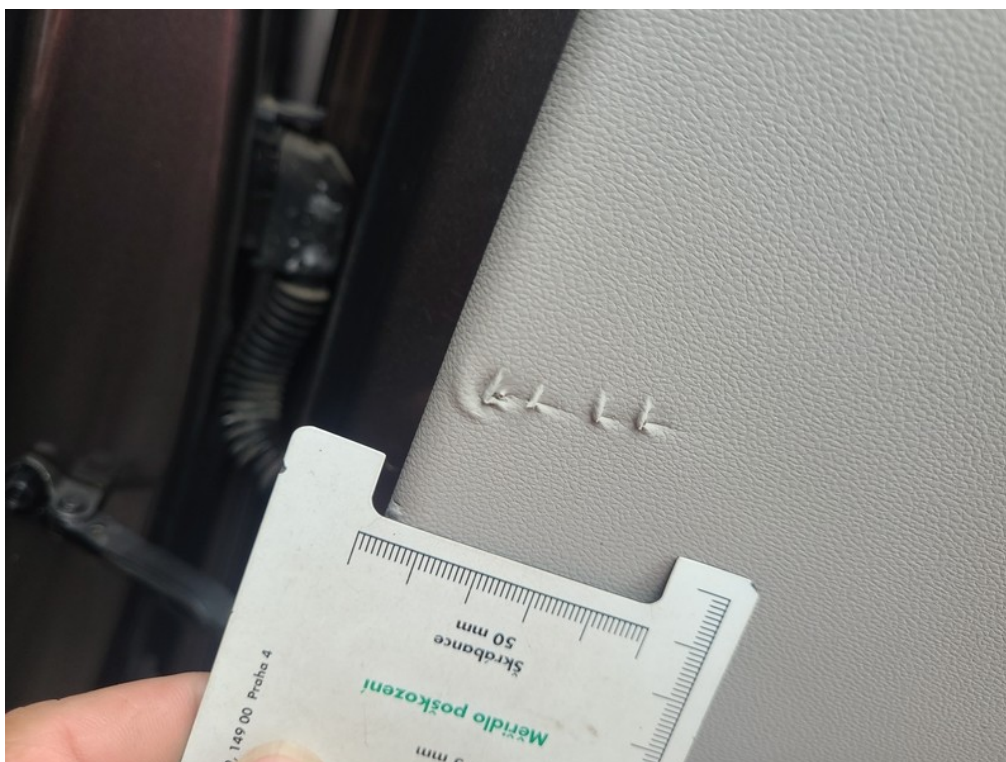
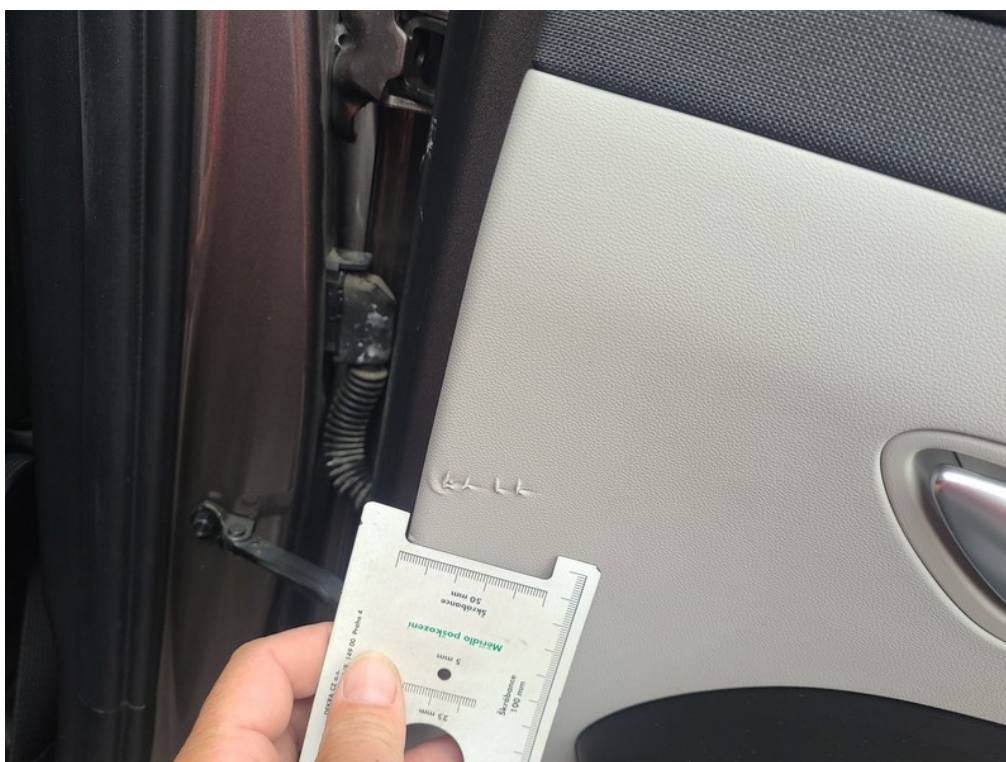
| SEZNAM POŠKOZENÍ | | Druh poškození |
|---|---|---|
| 19 | Výplň PZ dveří | Deformace |

**19** Výplň PZ dveří - Deformace

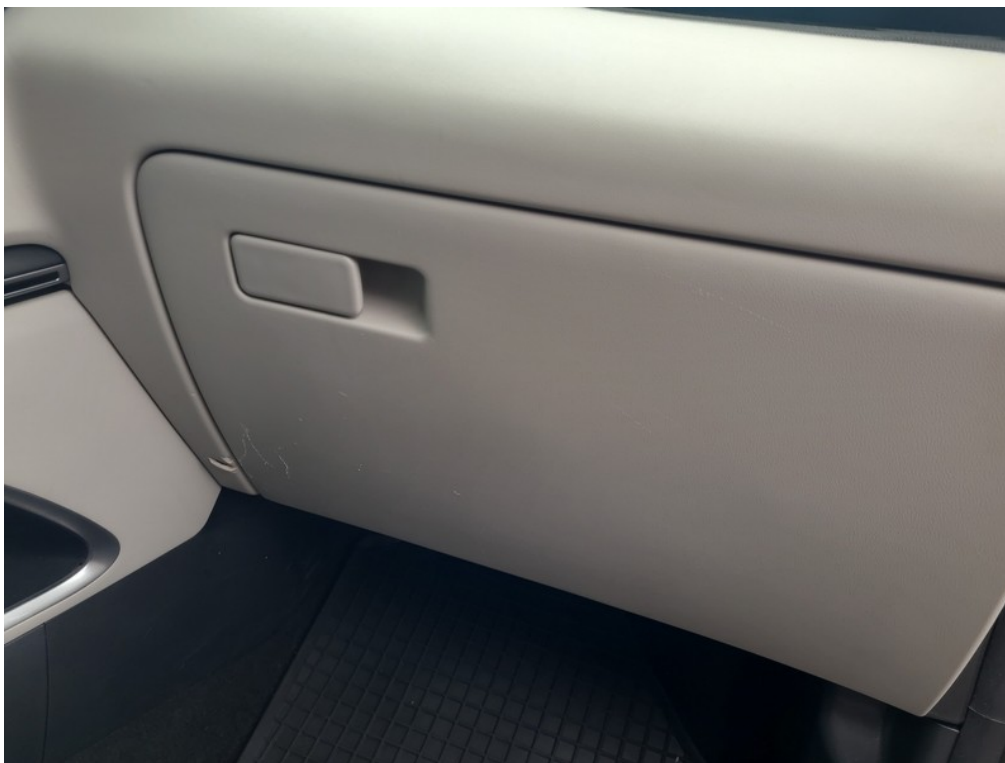
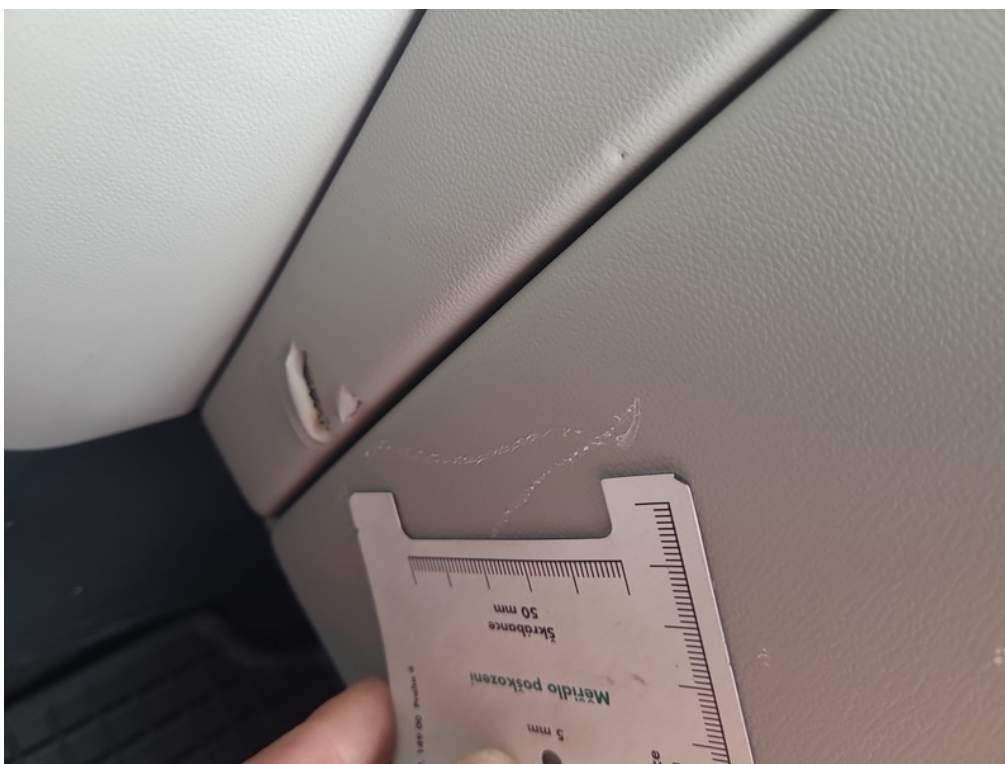
| SEZNAM POŠKOZENÍ | | Druh poškození |
|---|---|---|
| 20 | Odkládací skříňka - víko | Škrábance |

**20** Odkládací skříňka - víko - Škrábance  
Umístění: Interiér (vnitřní prostor)

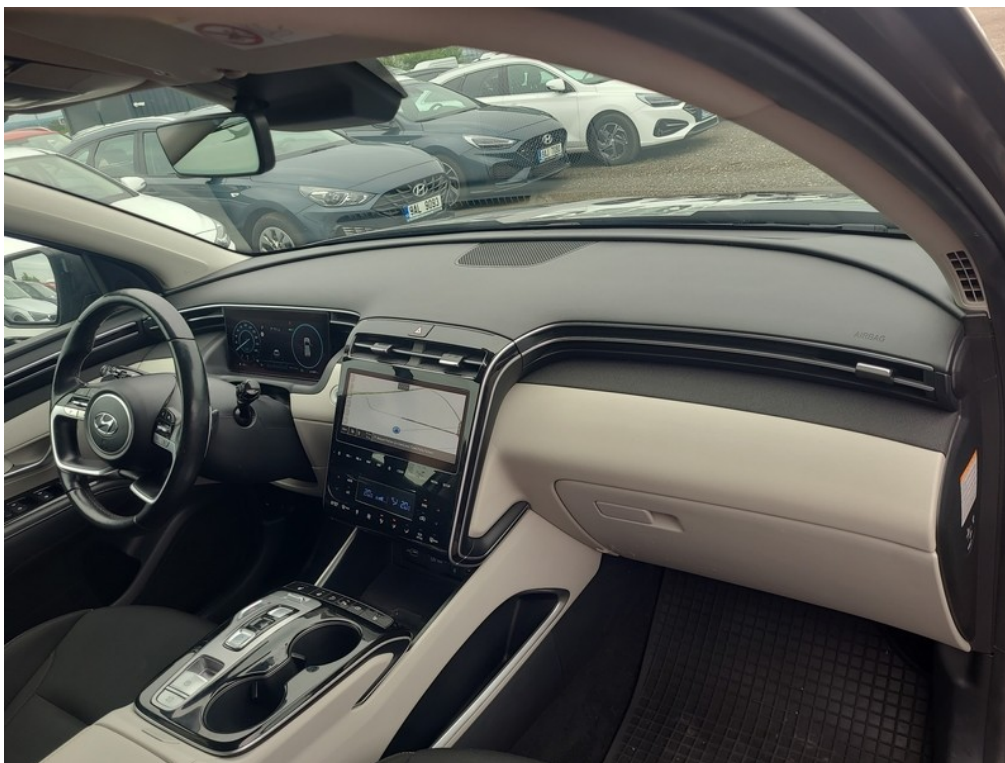
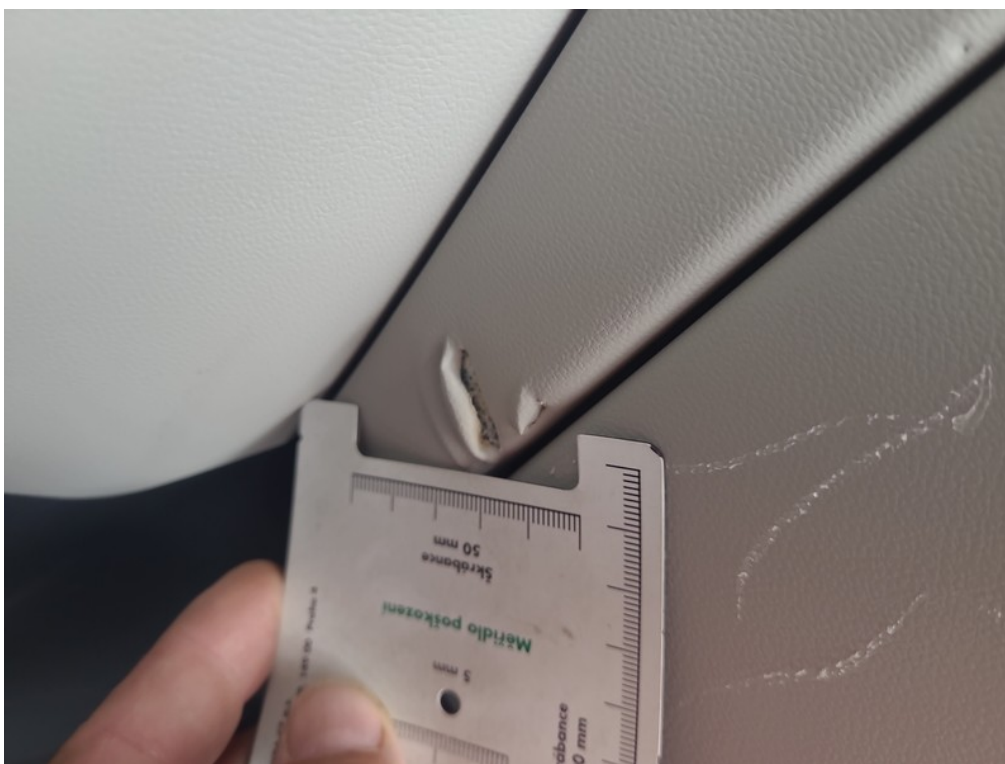
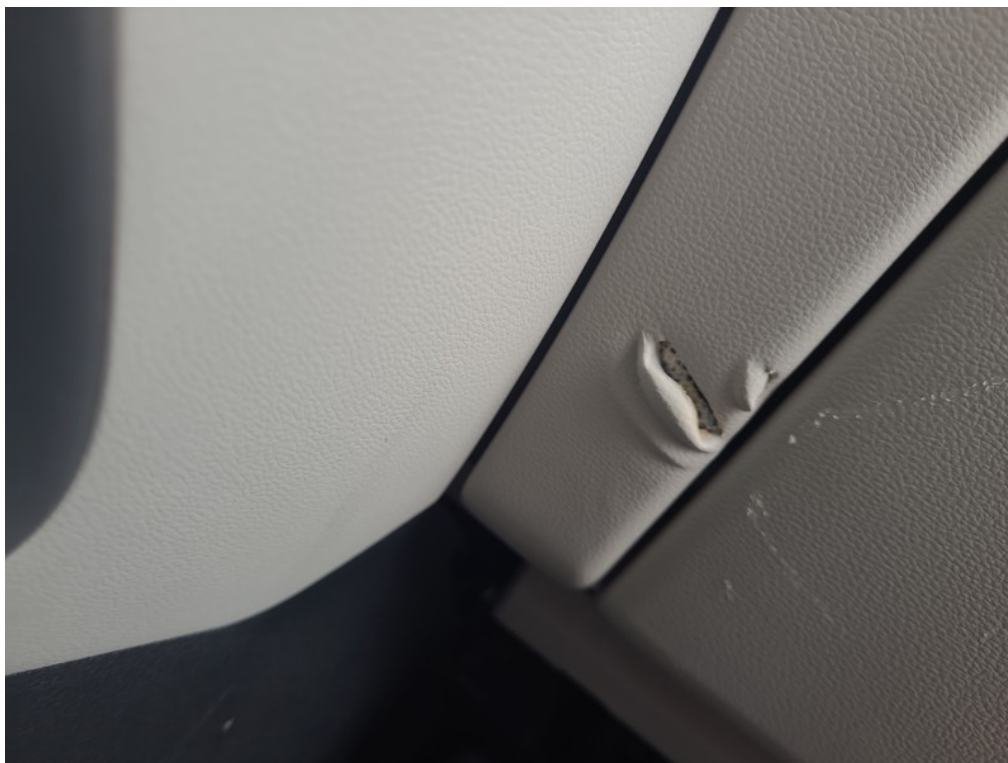
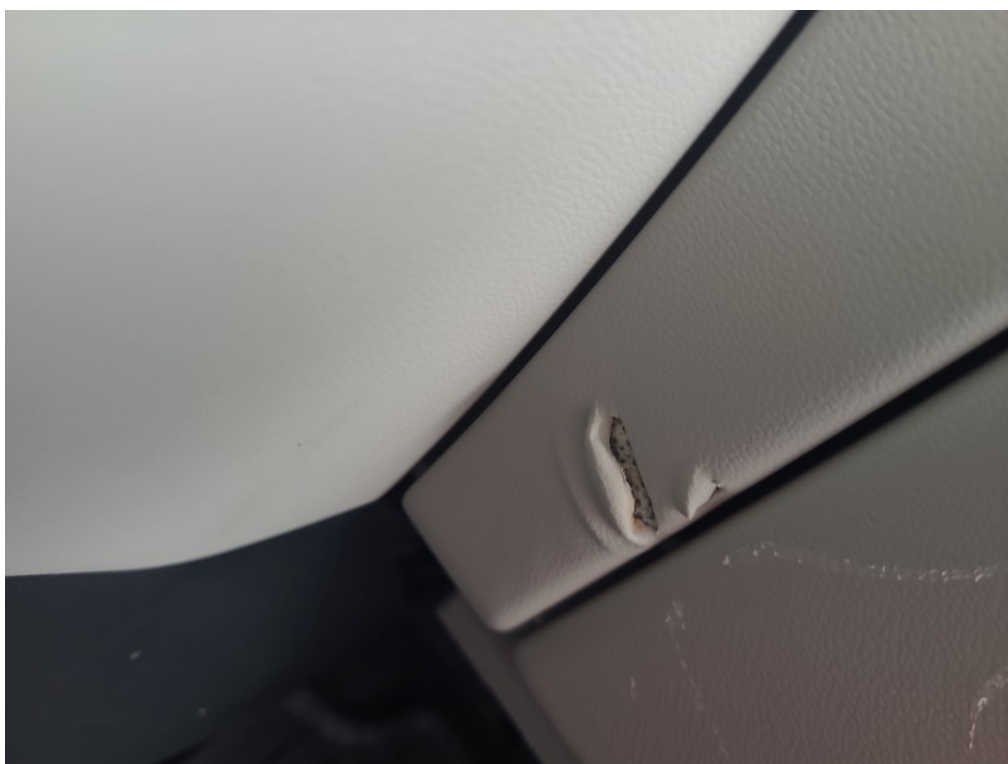
| SEZNAM POŠKOZENÍ | | Druh poškození |
|---|---|---|
| 21 | Přístrojová deska spodní část | Prasklina |

**21** **Přístrojová deska spodní část - Prasklina**  
Umístění: Interiér (vnitřní prostor)

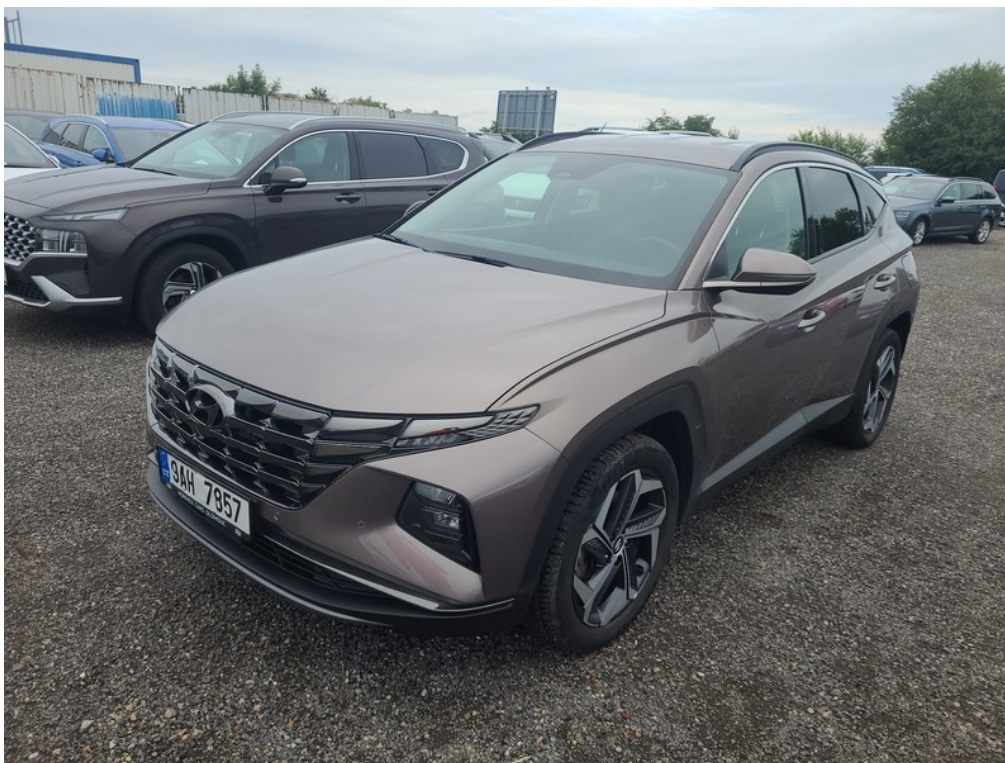
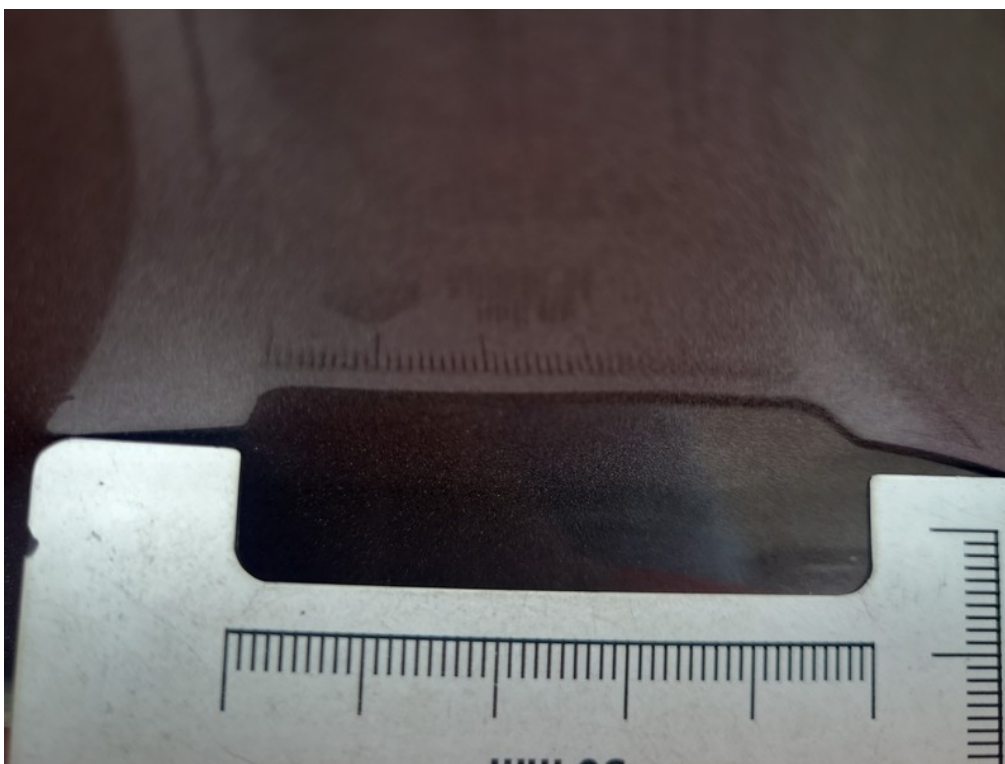
| SEZNAM POŠKOZENÍ | | Druh poškození |
|---|---|---|
| 22 | Celková plocha karoserie | Škrábance |

**22** Celková plocha karoserie - Škrábance  
Umístění: Ostatní
