**DEKRA CZ a.s.**

**ÚDAJE O VOZIDLE**

| RZ: | <b>9AH7857</b> | VIN: | TMAJD811BMJ084193 |
| Model vozidla: | Hyundai Tucson (NX)(2020) | Provedení: | Tucs.1.6 T-GDI 169 Style AT |

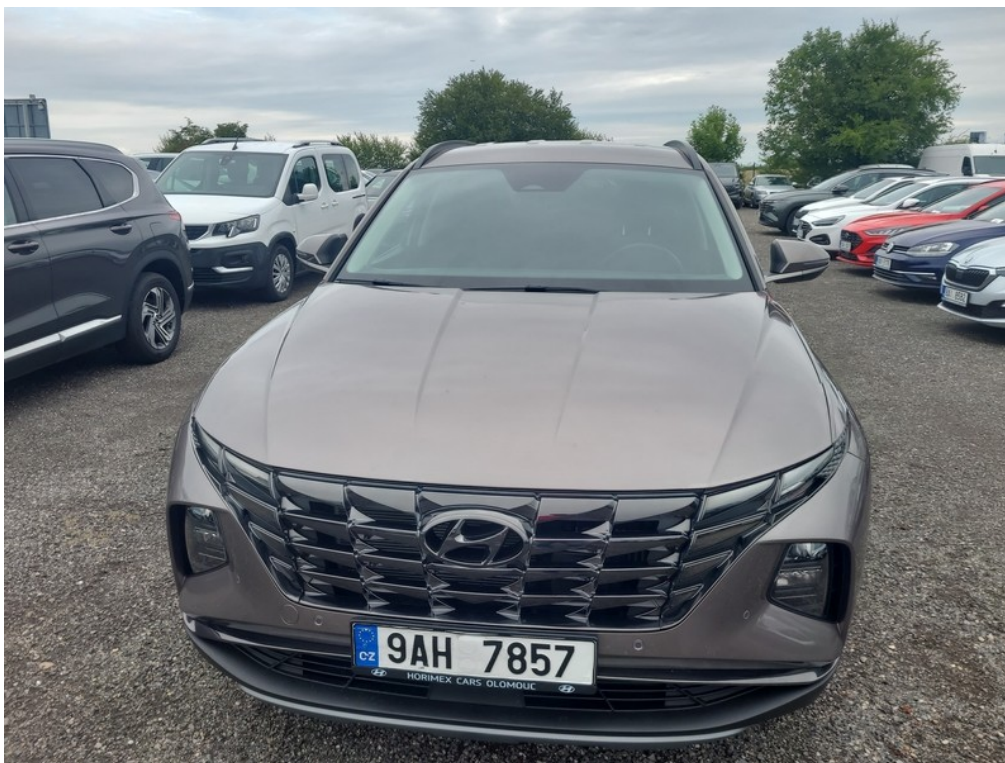
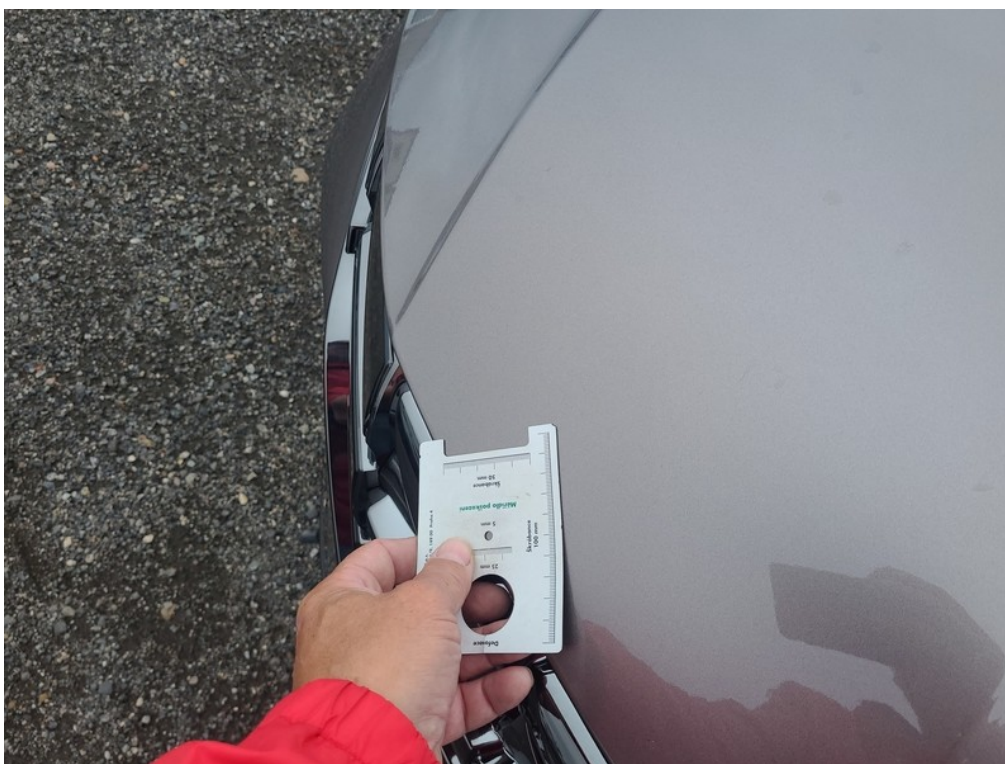
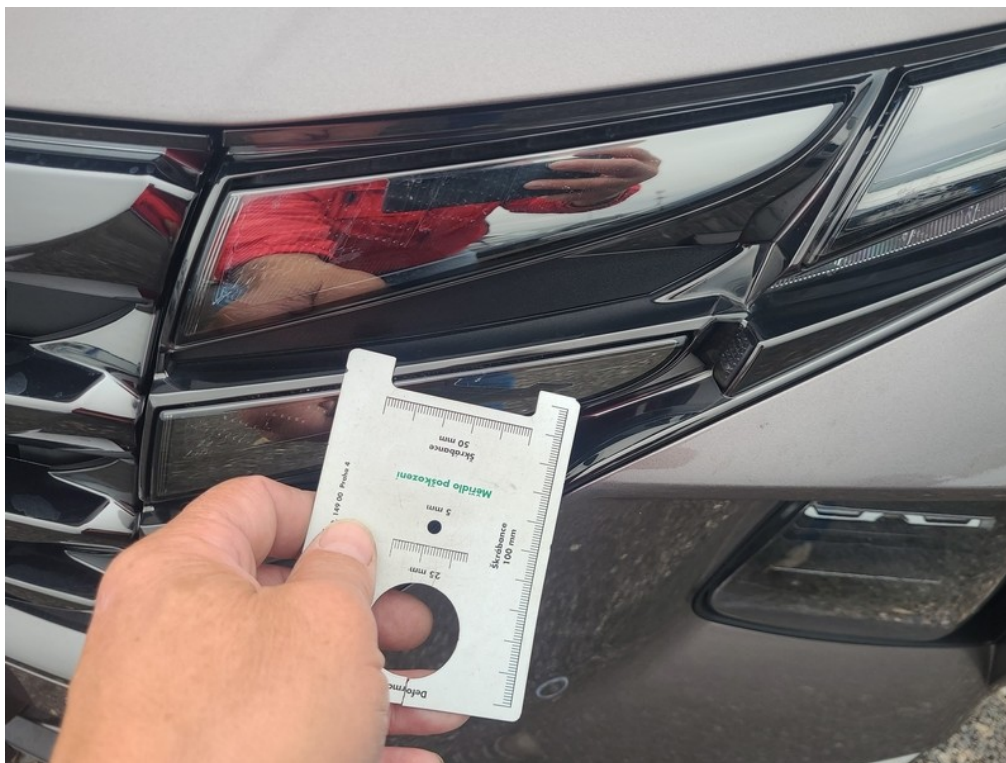
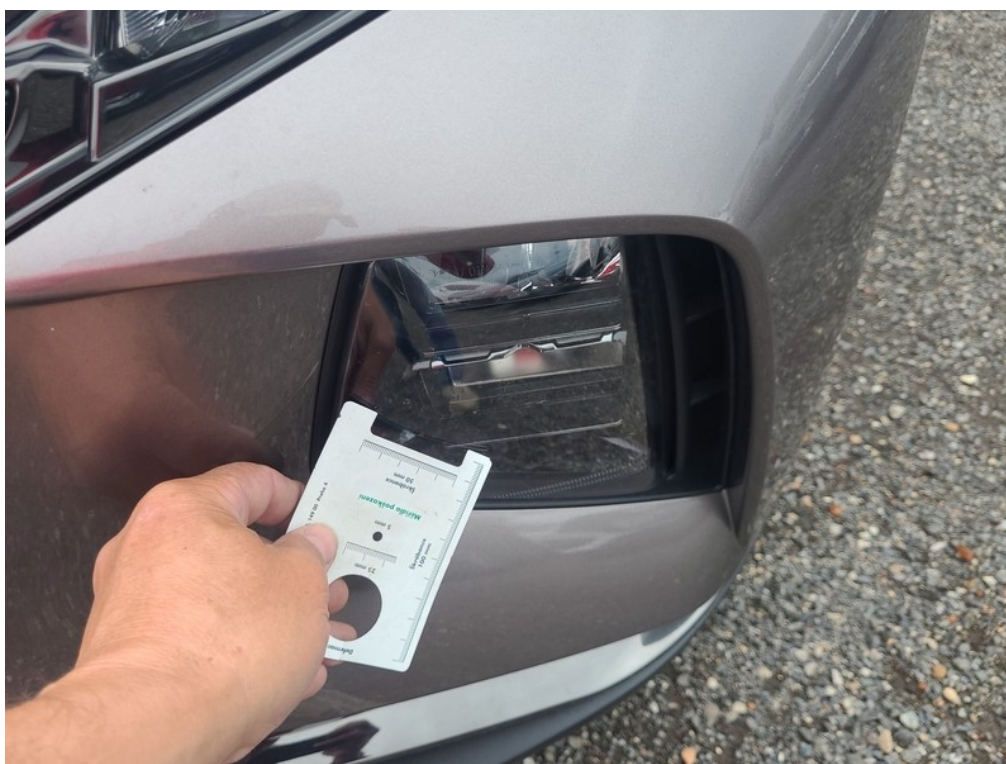
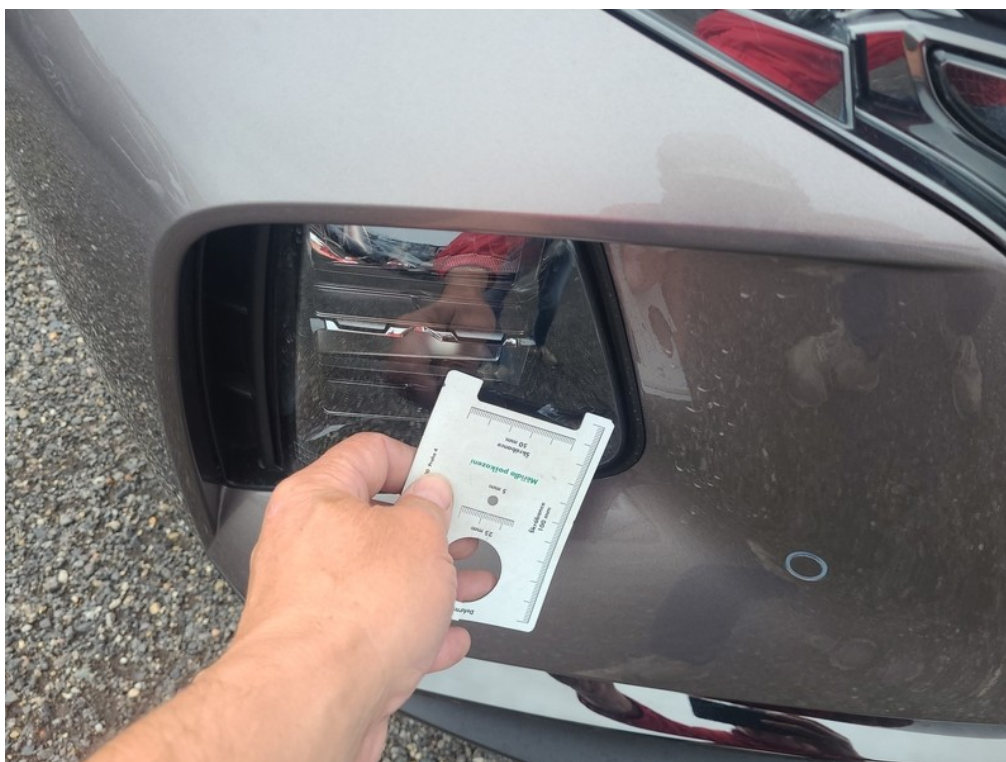
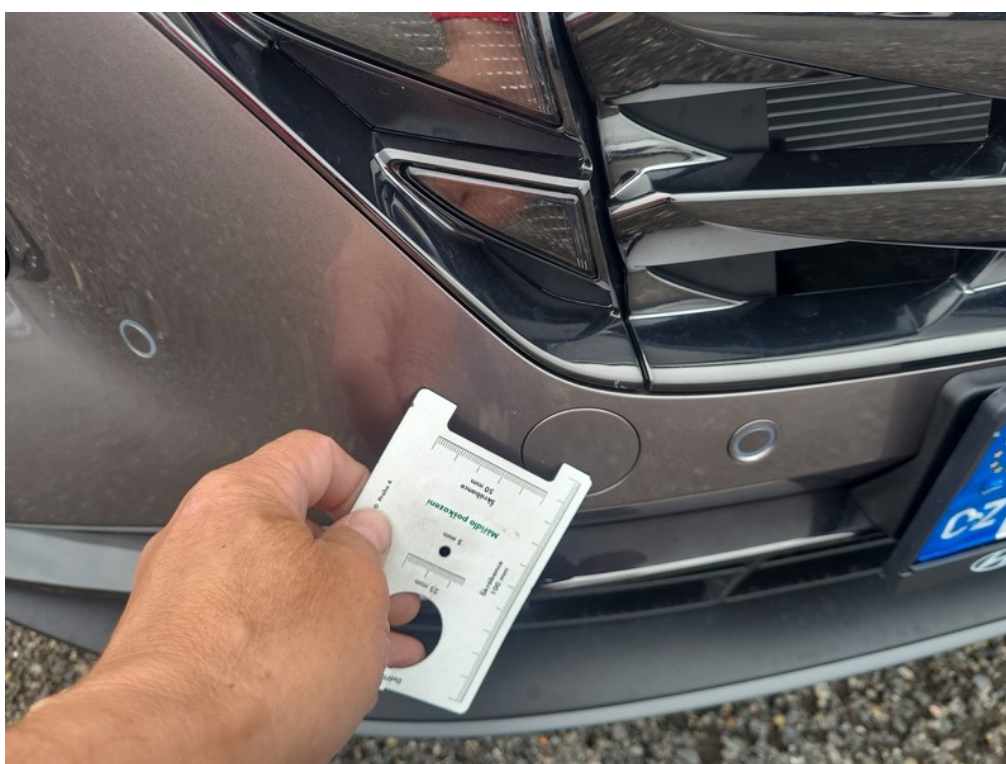
| SEZNAM POŠKOZENÍ | | Druh poškození |
|---|---|---|
| 23 | Přední část vozidla | Poškození od odletujícího kamení |

**23** Přední část vozidla - Poškození od odletujícího kamení  
Umístění: Ostatní

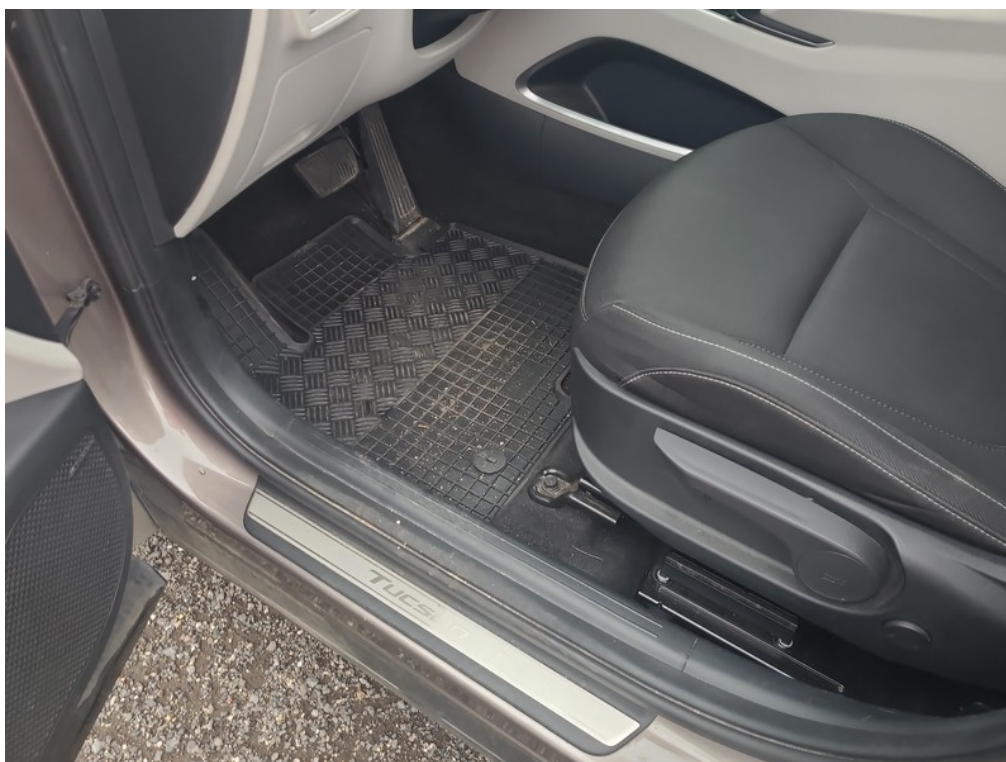
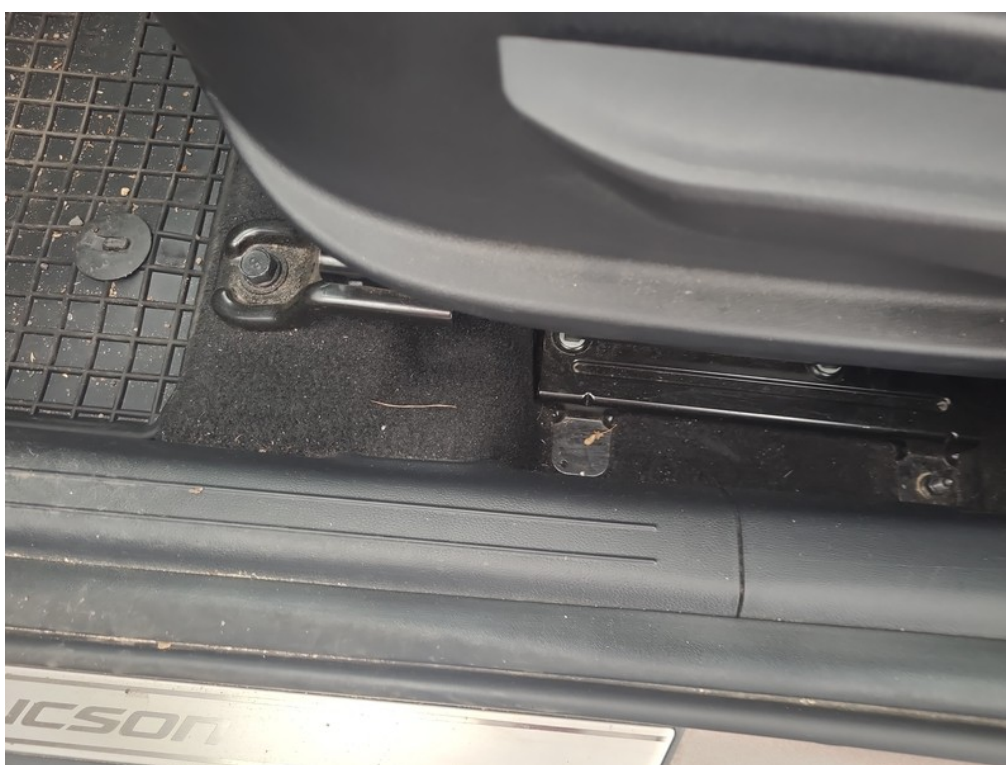
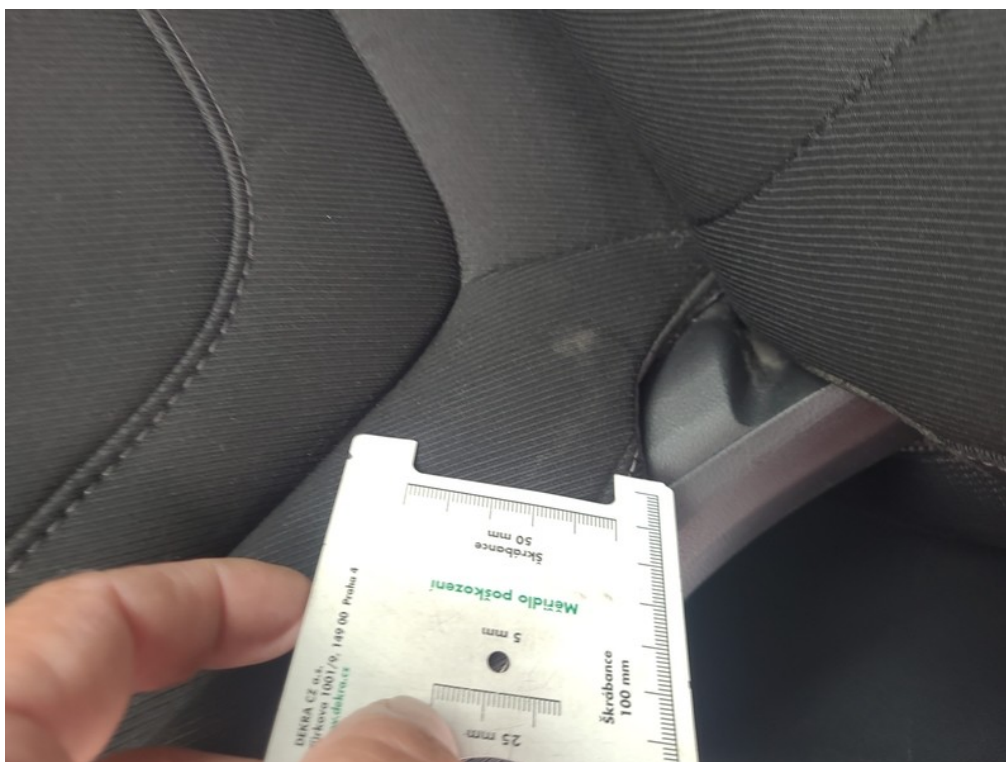
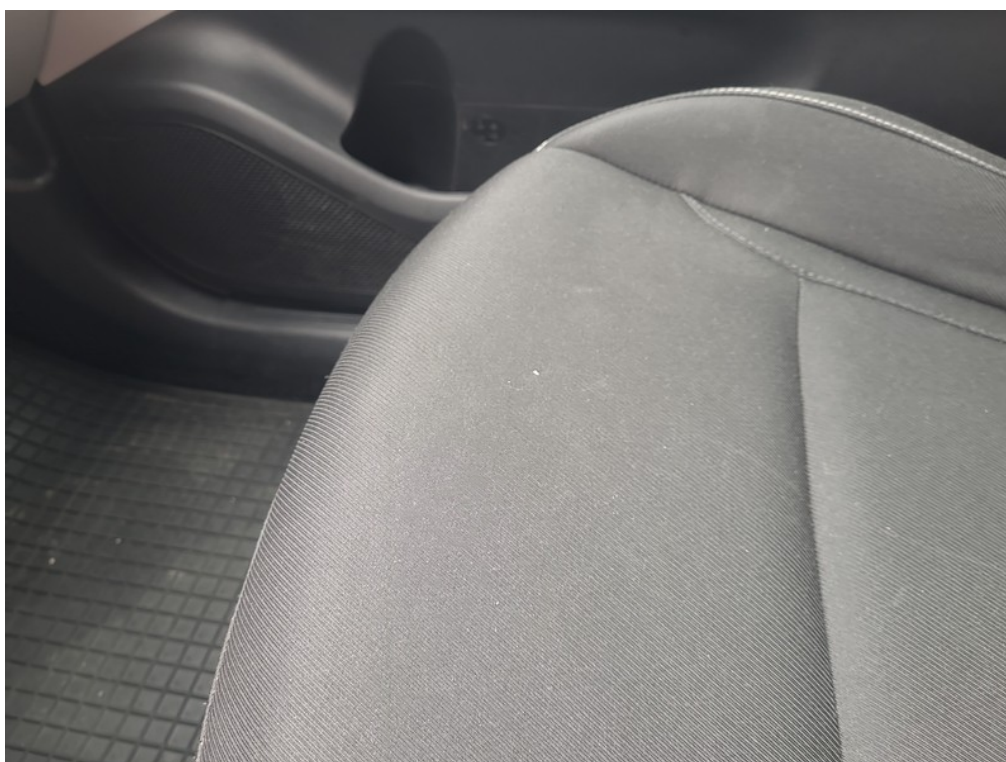
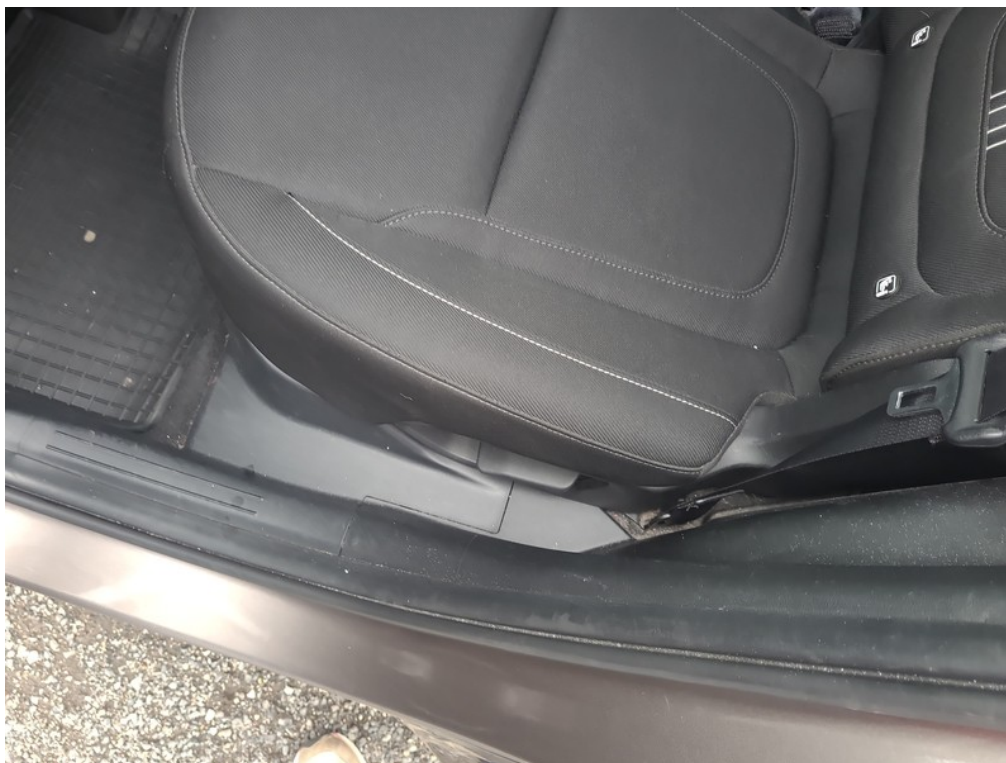
| SEZNAM POŠKOZENÍ | | Druh poškození |
|---|---|---|
| 24 | Interiér | Znečištěno |

**24** Interiér - Znečištěno  
Umístění:
