Zustandsbericht

Kunde :	Allane SE HCBE	Amtl. Kennzeichen :	RÜD-QQ 36E
Berichtsnummer :	0000000868206-DE968		
Referenznummer:	31032008

Hyundai Tucson (NX)(12.2020->) Trend Plug-In Hybrid 4WD

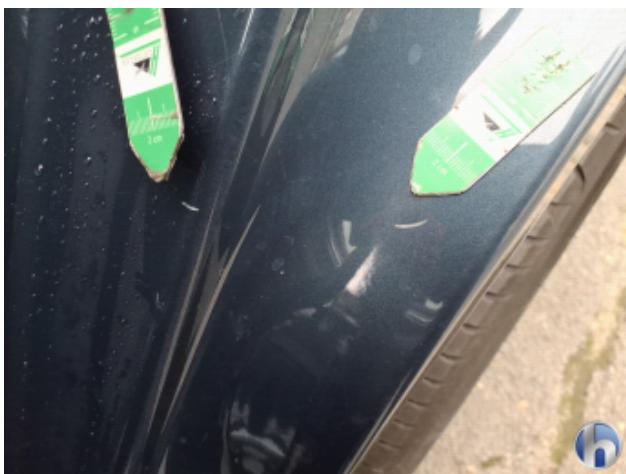
2. Schweller - Links
Kratzer - Smart Repair

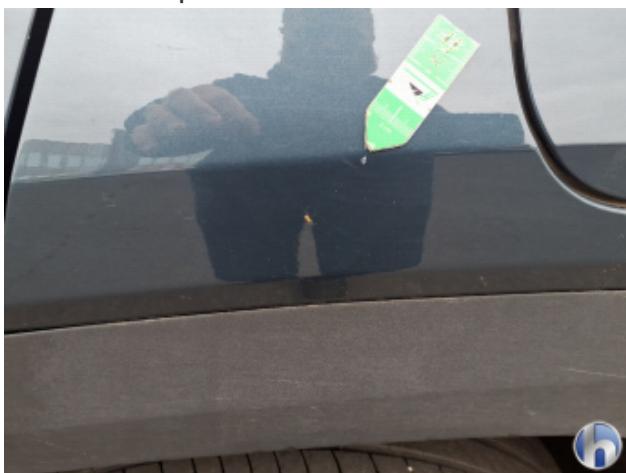
4. Seitenwand - Hinten - Links
Kratzer - Smart Repair

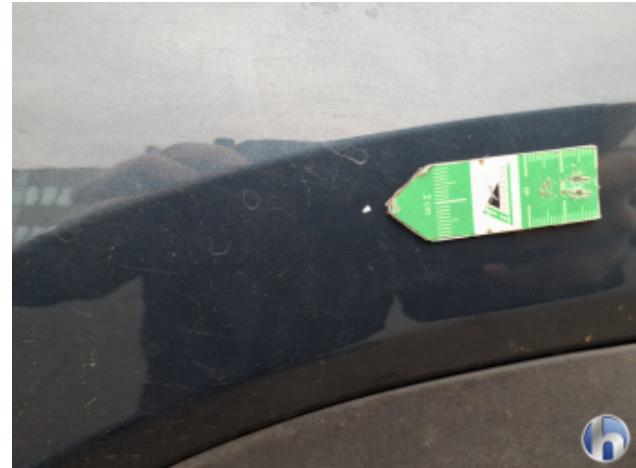
1. Tür Hinten - Links
Kratzer - Smart Repair

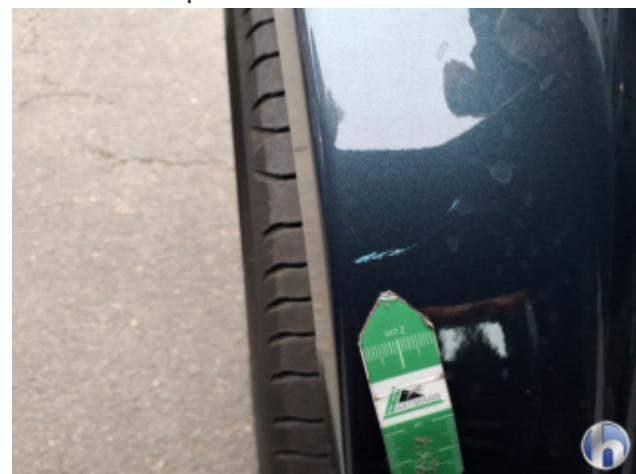
3. Schweller - Rechts
Kratzer - Smart Repair

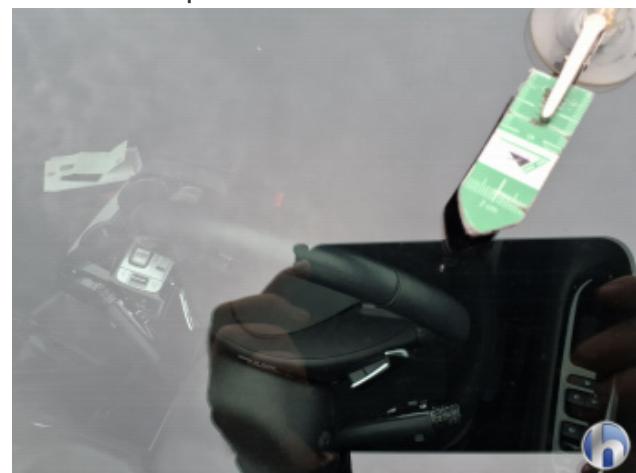
5. Windschutzscheibe
Steinschlag - Smart Repair

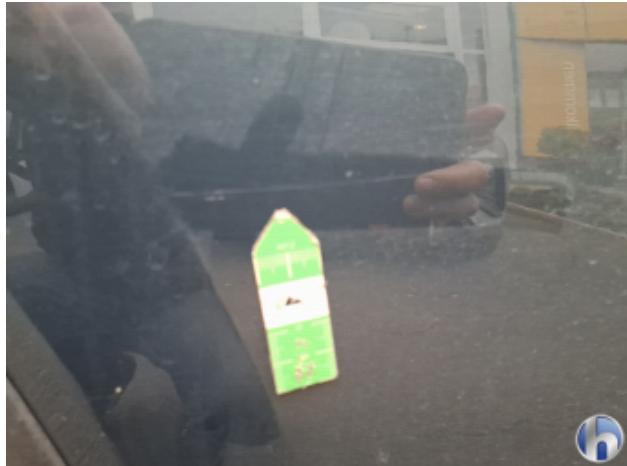
6. Tür Hinten - Rechts
Kratzer - Smart Repair

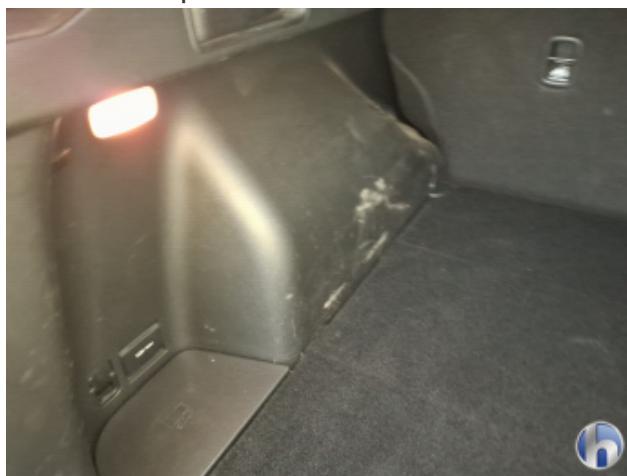
8. Innenraum
Beschädigt - Erneuern

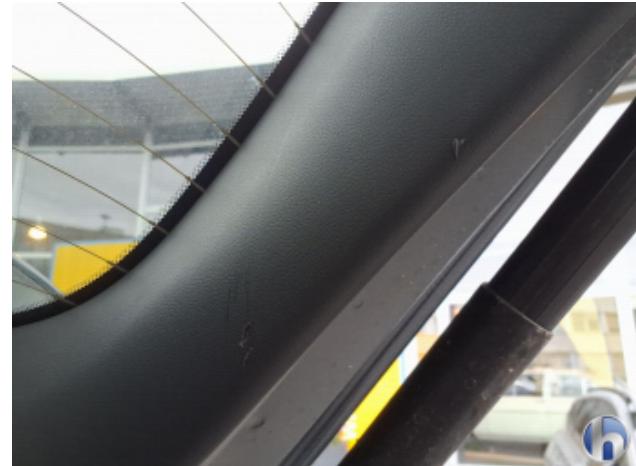
7. Verkleidung
Gebrauchsspuren - Ohne Reparatur

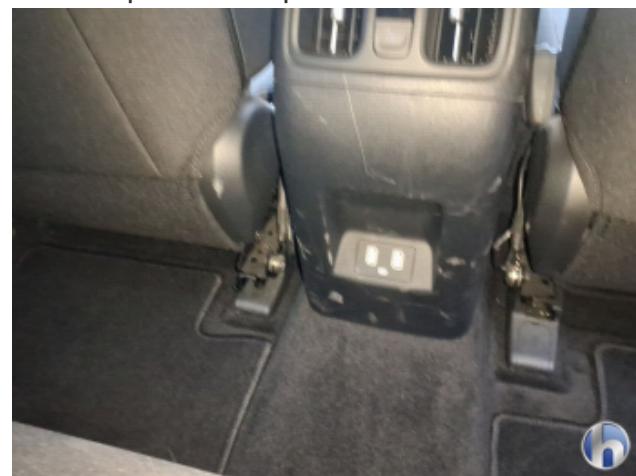
9. Mittelkonsole Innenraum vorne mitte
Beschädigt - Erneuern
