**DEKRA CZ a.s.**

**ÚDAJE O VOZIDLE**

| RZ: | <b>8AZ9265</b> | VIN: | TMAJD81BGMJ135787 |
| Model vozidla: | Hyundai Tucson (NX)(2020) | Provedení: | Tucs.1.6 T-GDI 110 Style AT |

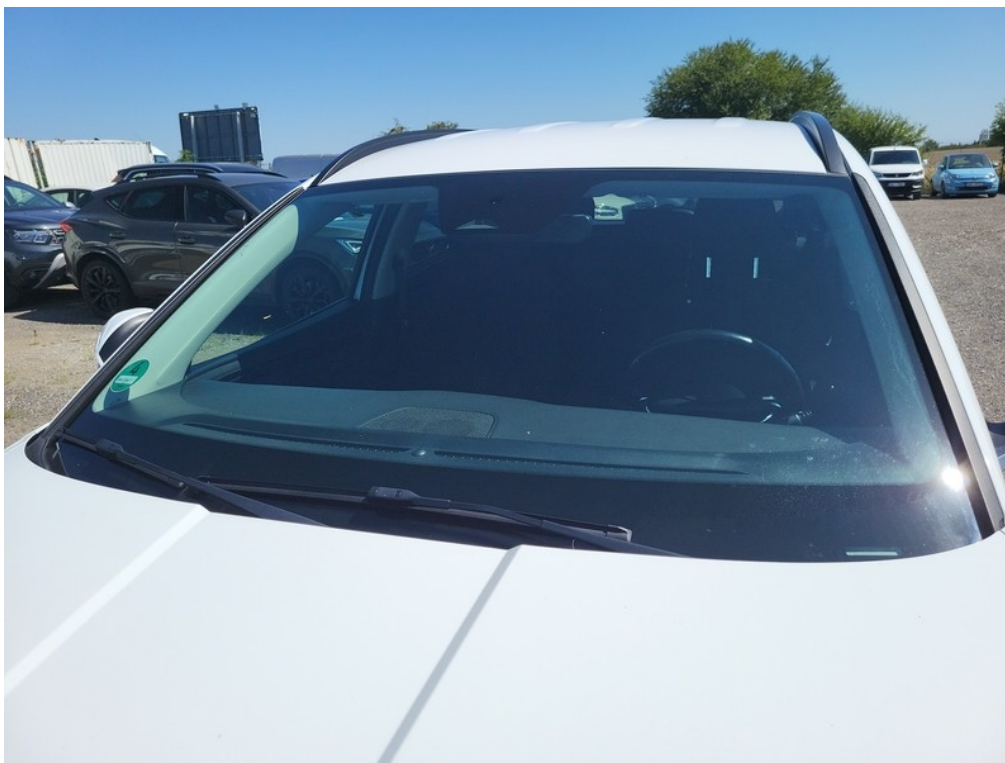
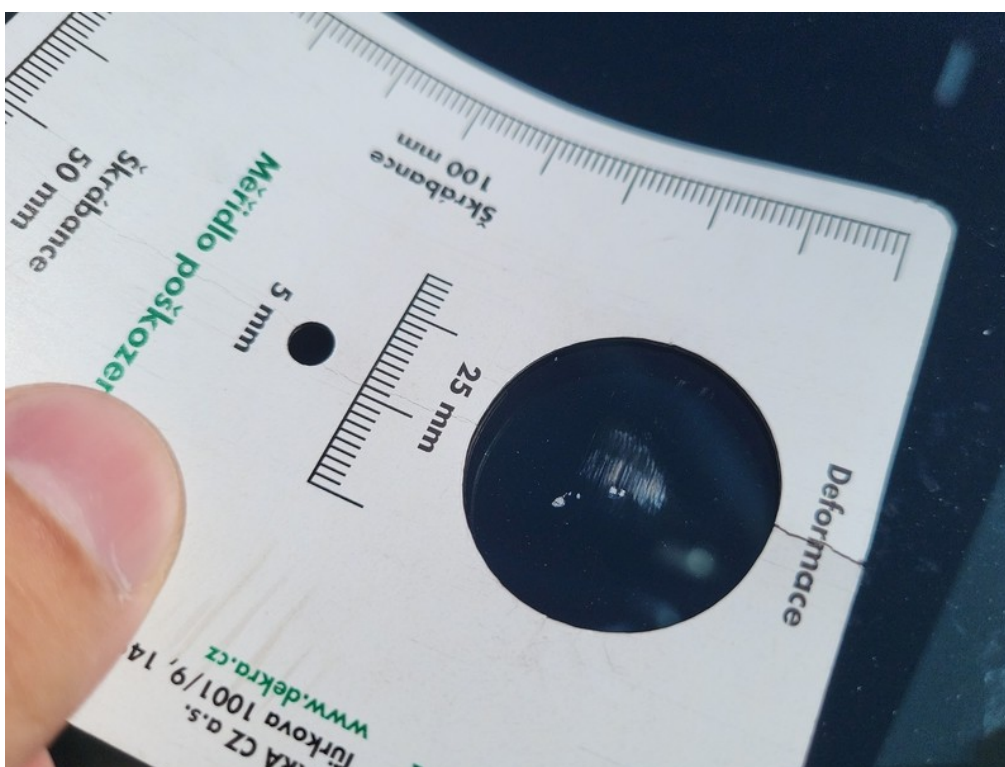
**1 Čelní sklo - Poškození od odletujícího kamení**  
Umístění: Exteriér (vnější prostor)

Viz popis k poškození č. **1**

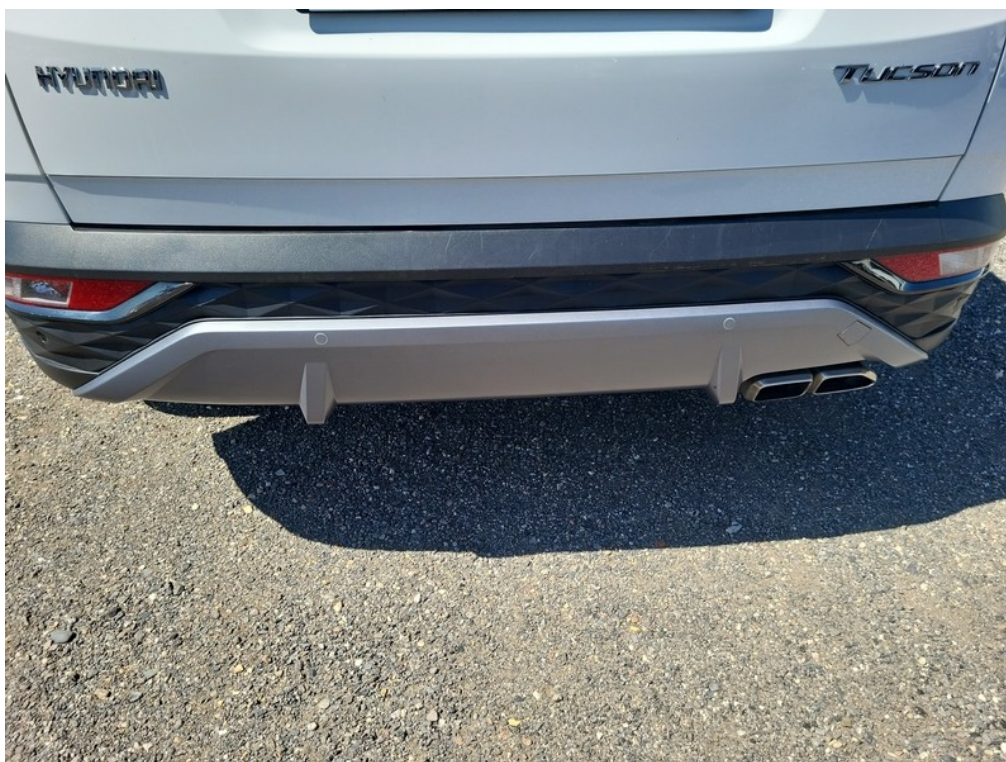
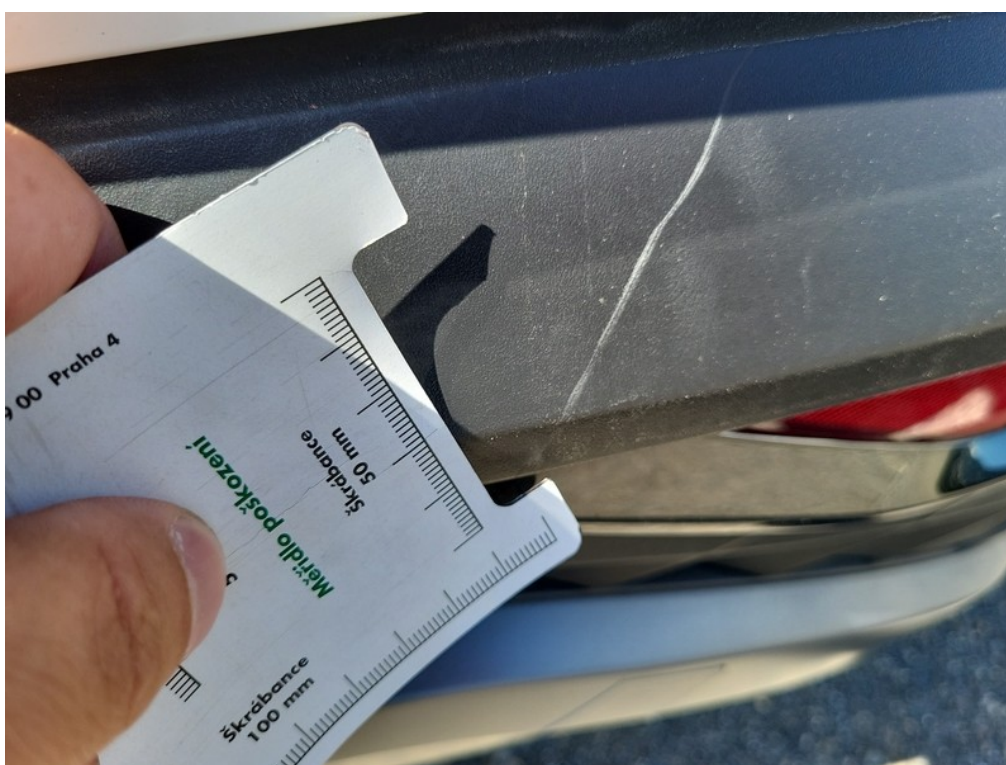
**2 Zadní nárazník - Škrábance**  
Umístění:

Viz popis k poškození č. 2

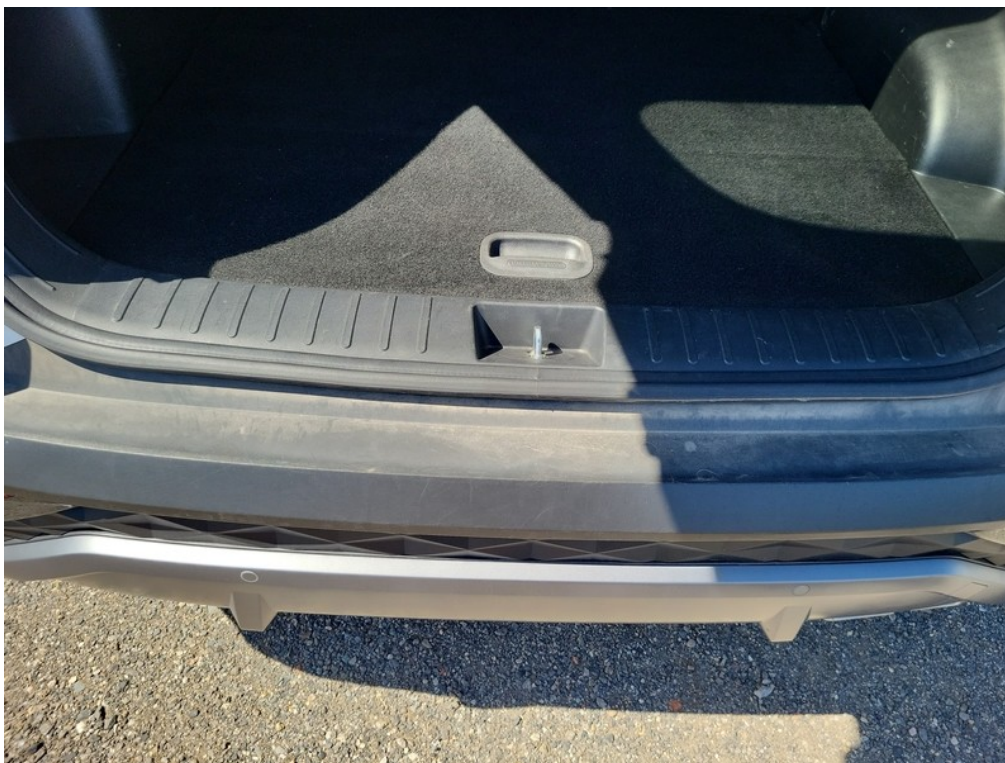
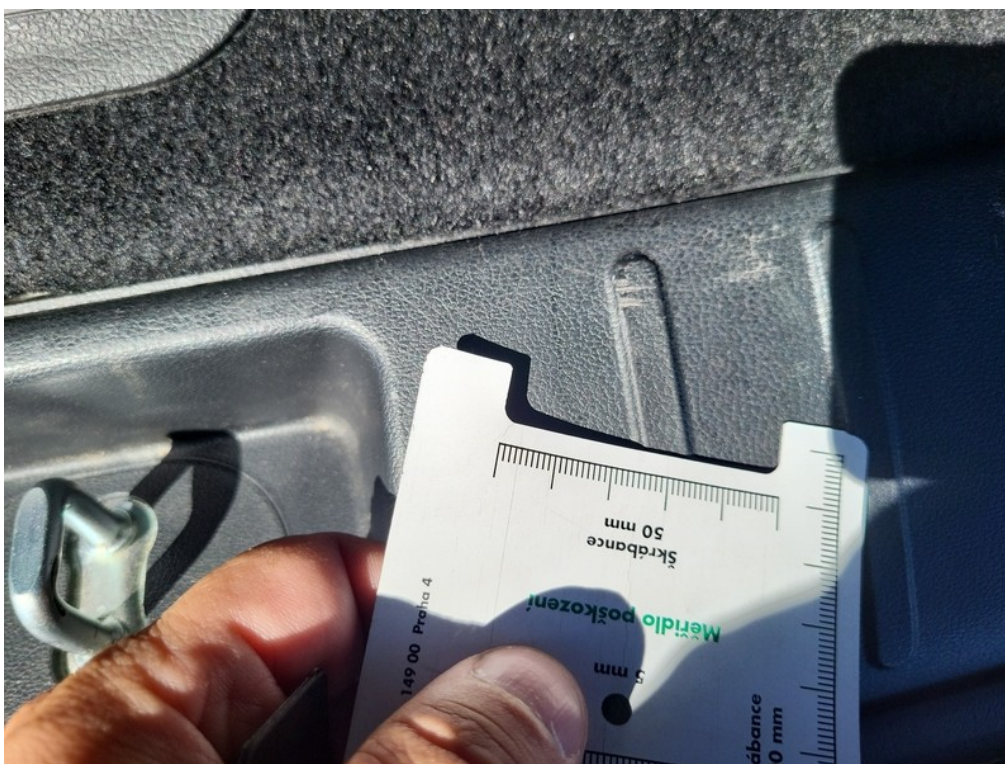
### 3 Kryt zadního čela - Škrábance

Viz popis k poškození č. 3

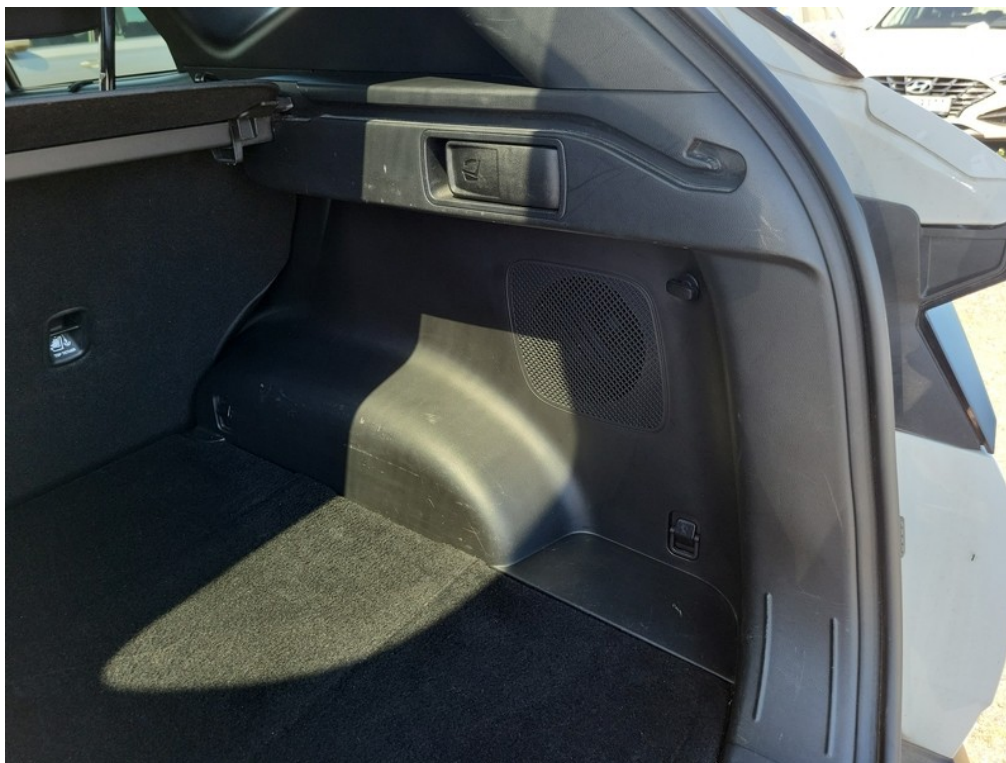
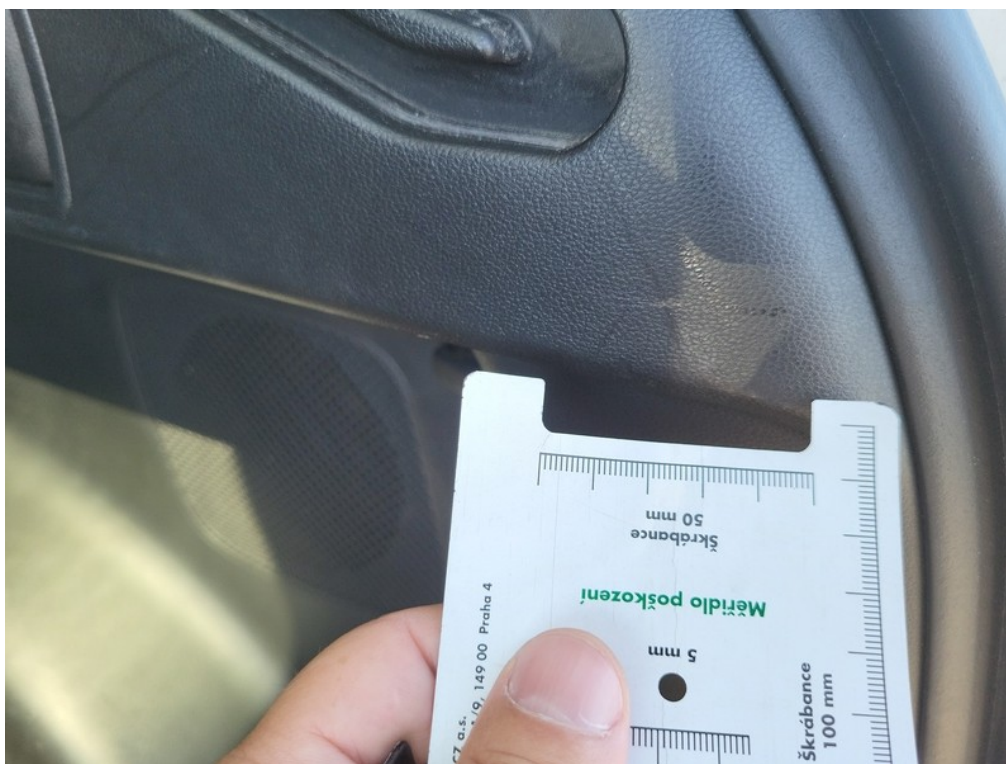
**4 Boční výplň zav. prostoru P - Škrábance**  
Umístění: Interiér (vnitřní prostor)

Viz popis k poškození č. 4

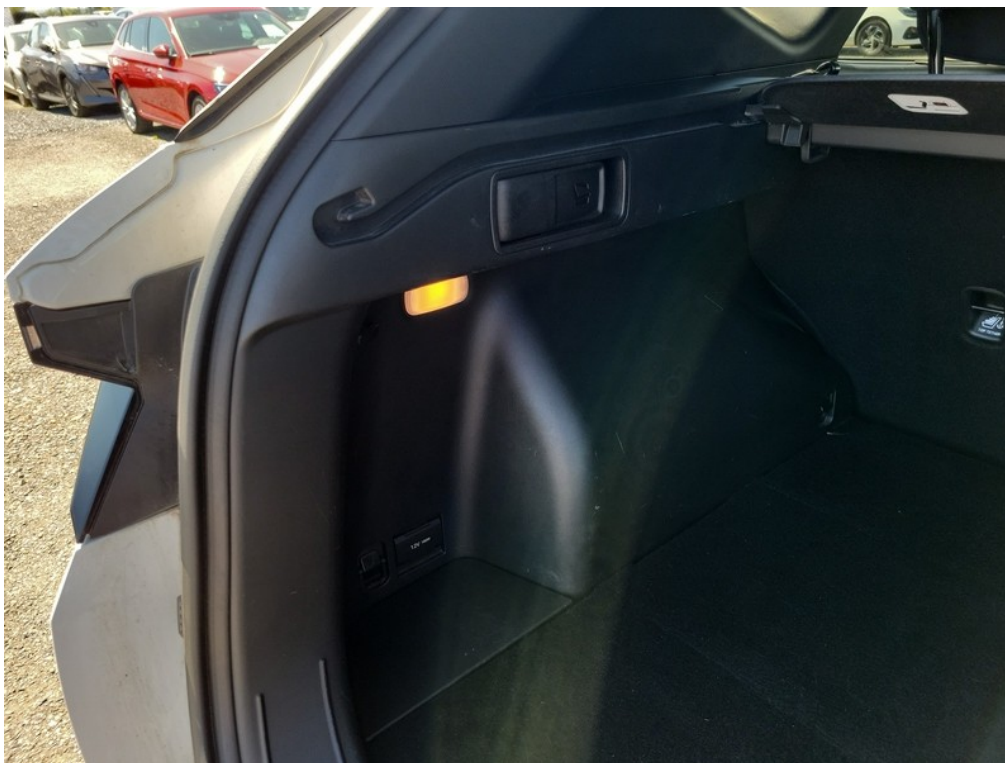
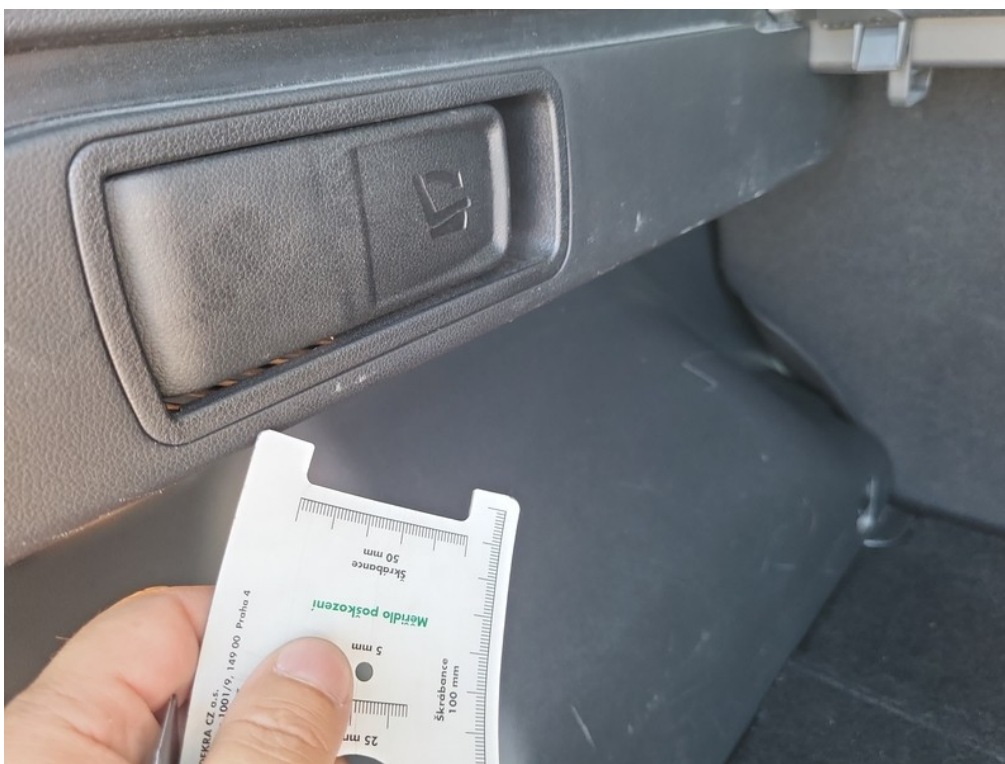
**5** Boční výplň zav. prostoru L - Škrábance  
Umístění: Interiér (vnitřní prostor)

Viz popis k poškození č. 5

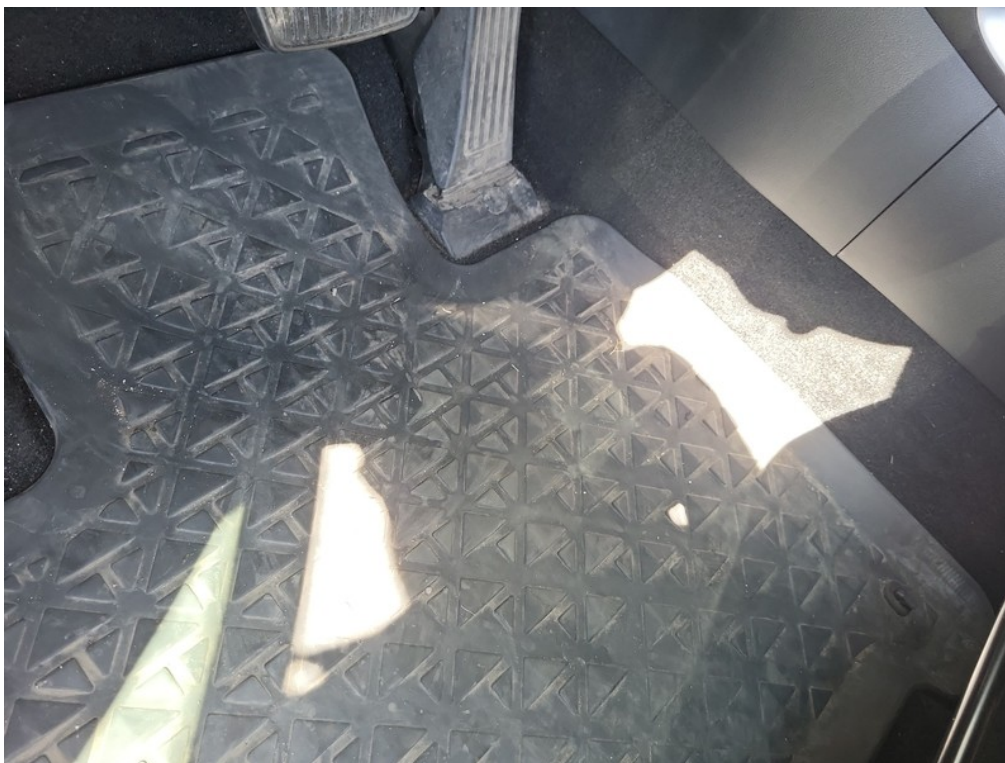
**6** **Přídavný koberec LP - Opatření**  
Umístění: Interiér (vnitřní prostor)

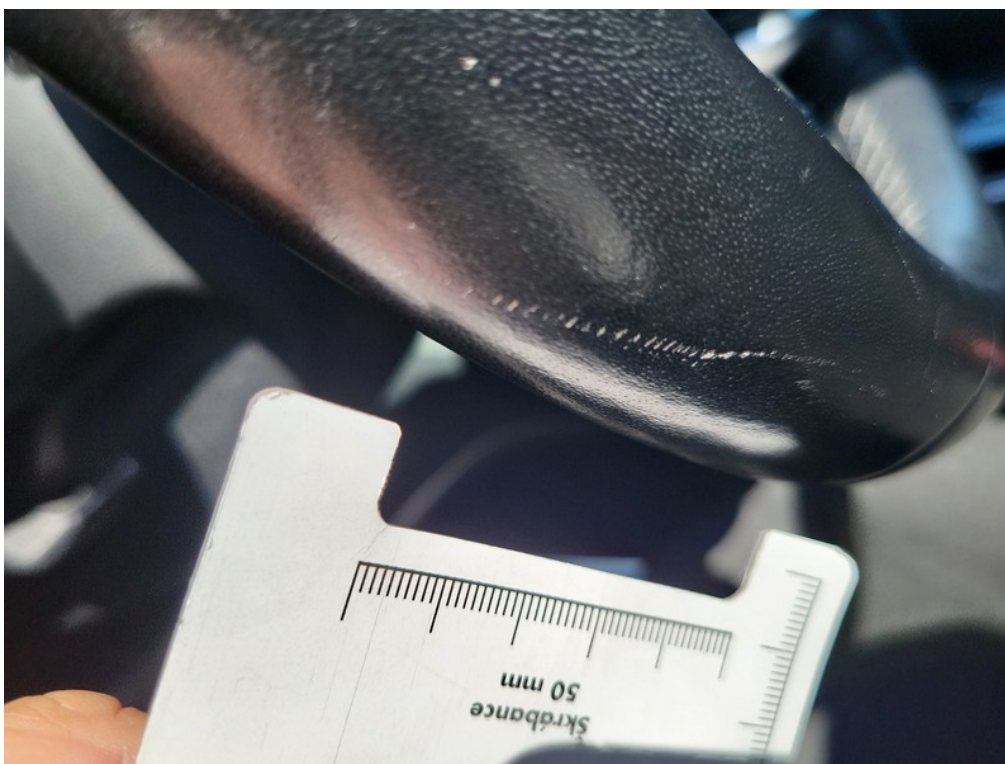
**7** **Volant - Škrábance**  
Umístění: Interiér (vnitřní prostor)

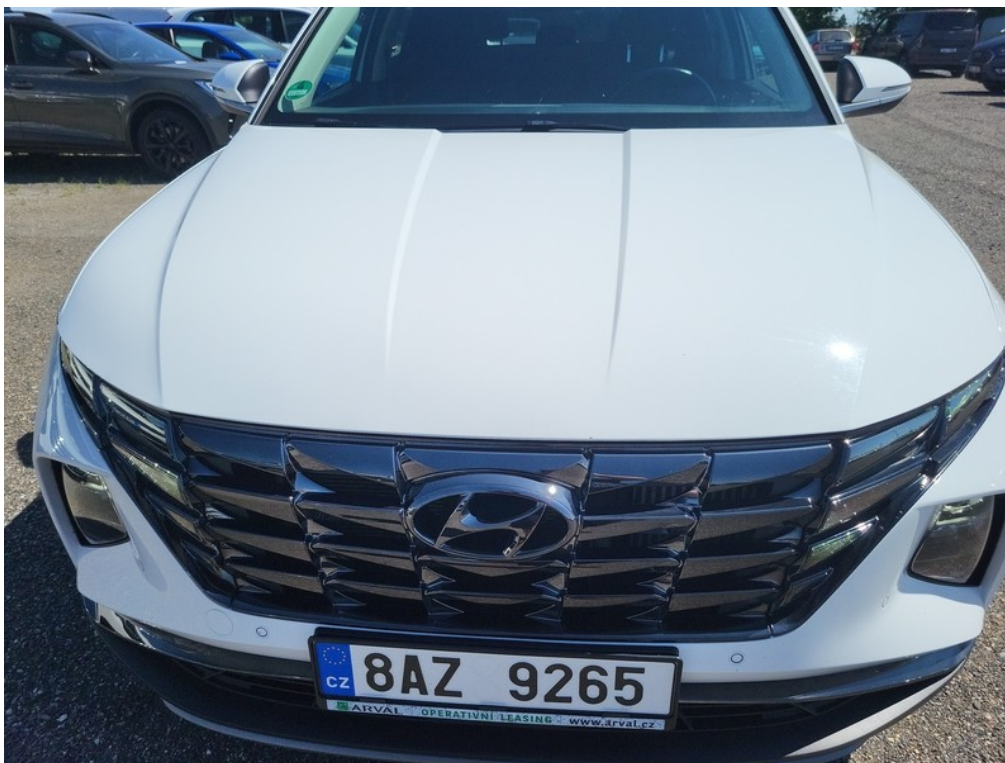
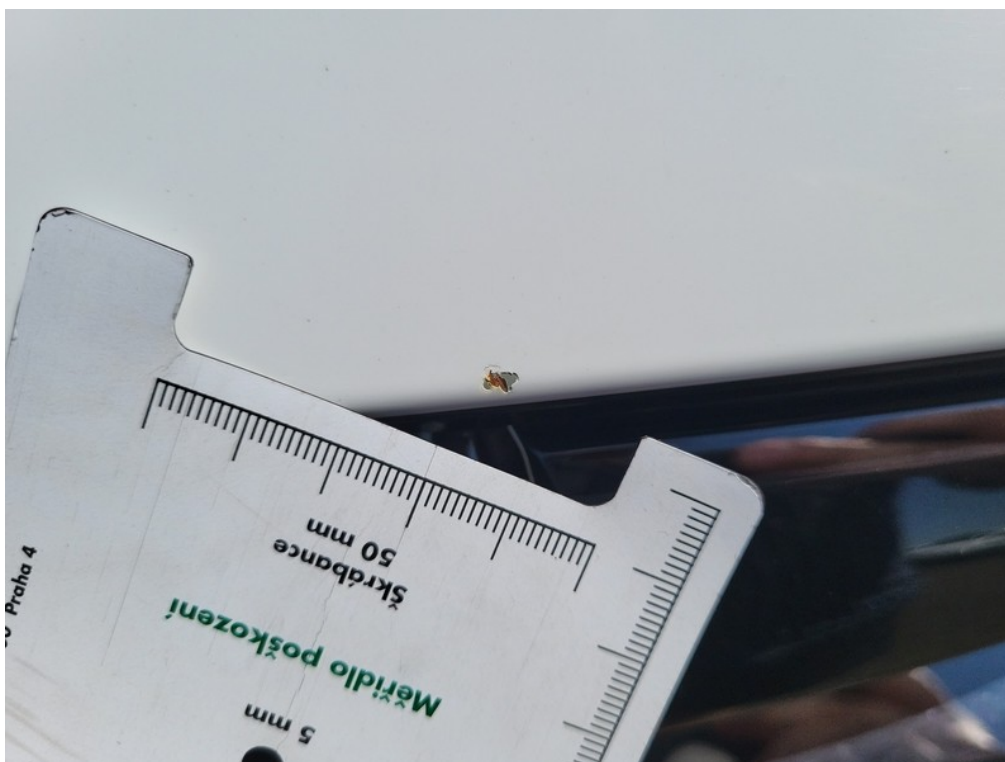
**8 Přední část vozidla - Poškození od odletujícího kamení**  
Umístění: Ostatní

Viz popis k poškození č. 8

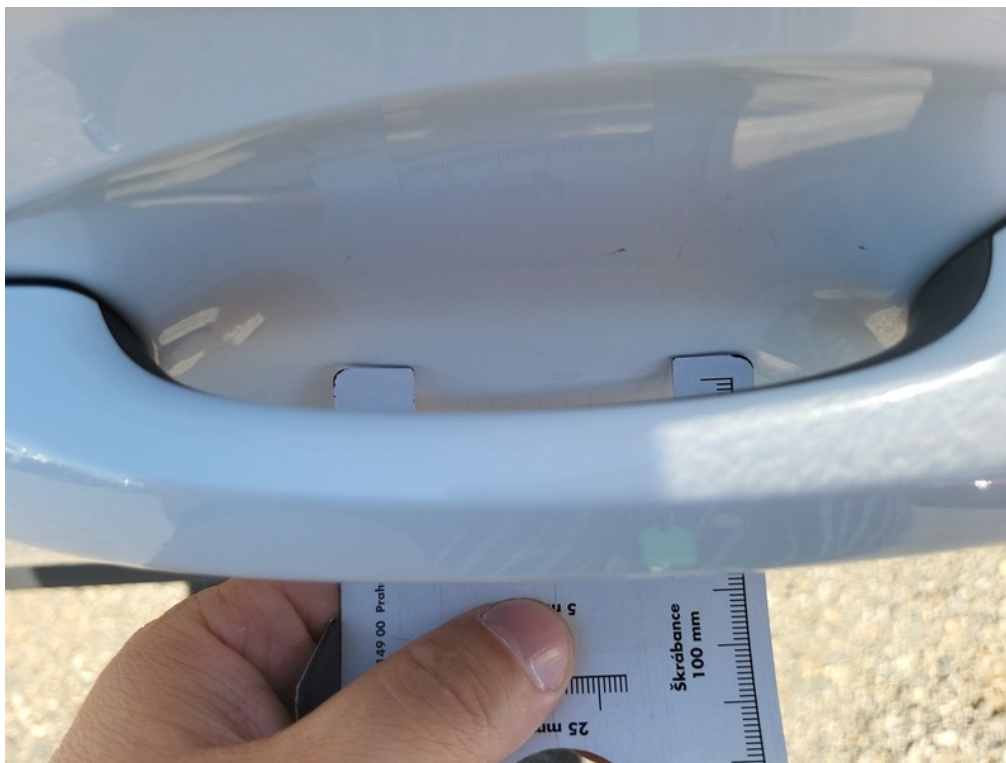
**9 Celková plocha karoserie - Škrábance**  
Umístění: Ostatní
