Zustandsbericht / Minderwertgutachten

Auftraggeber
Besichtigung ALD AutoLeasing D GmbH Kooperationen, Nedderfeld 95, 22529 Hamburg
14.03.2025

Erstzulassung	15.03.2022	Letzte Zulassung	15.03.2022
Fahrzeugart	Personenkraftwagen	Hersteller	Hyundai
Typ / Verkaufsbez.	Tucson (NX)(12.2020->) / Tucson 1.6 T-GDI Prime Plug-In Hybrid 4WD (E6d)	Aufbauart	Geländewagen
Türen	5	Fahrzeug-Ident.-Nr.	TMAJE812DNJ084275
HSN / TSN	1349 / AGH	DAT Europa-Code®	013450752220001
DAT Marktindex	DE001 6265	Km-Stand abgelesen	88300
Nächste HU §29 StVZO	03 / 2025	Energiequelle / Kraftstoff	Hybr.B/E ext.aufl.
Zylinderanzahl		Leistung (kW)	132
Hubraum (ccm)	1598	Schadstoffklasse:	EURO6;WLTP;AP;PI/CI; M, N1 I
		Getriebe	Automatik /
Antriebsart	Allrad	Farbe / Farbe	Blau / Mineraleffekt / TG8 /
Felgen	Leichtmetall		Blau

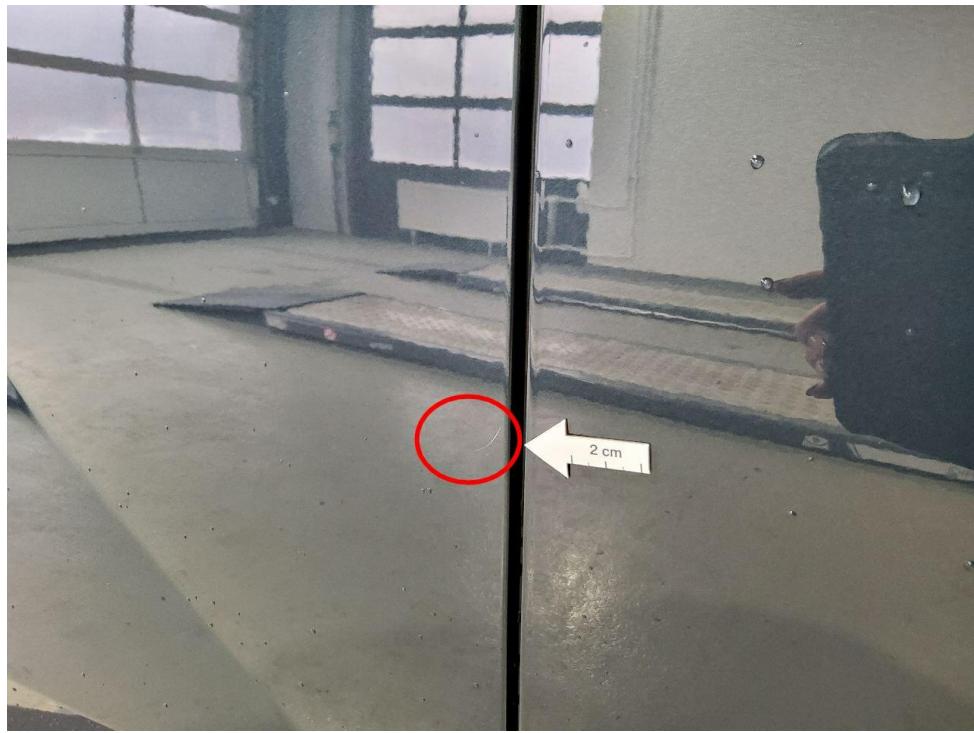
Bild 8 : Tür hinten rechts verkratzt

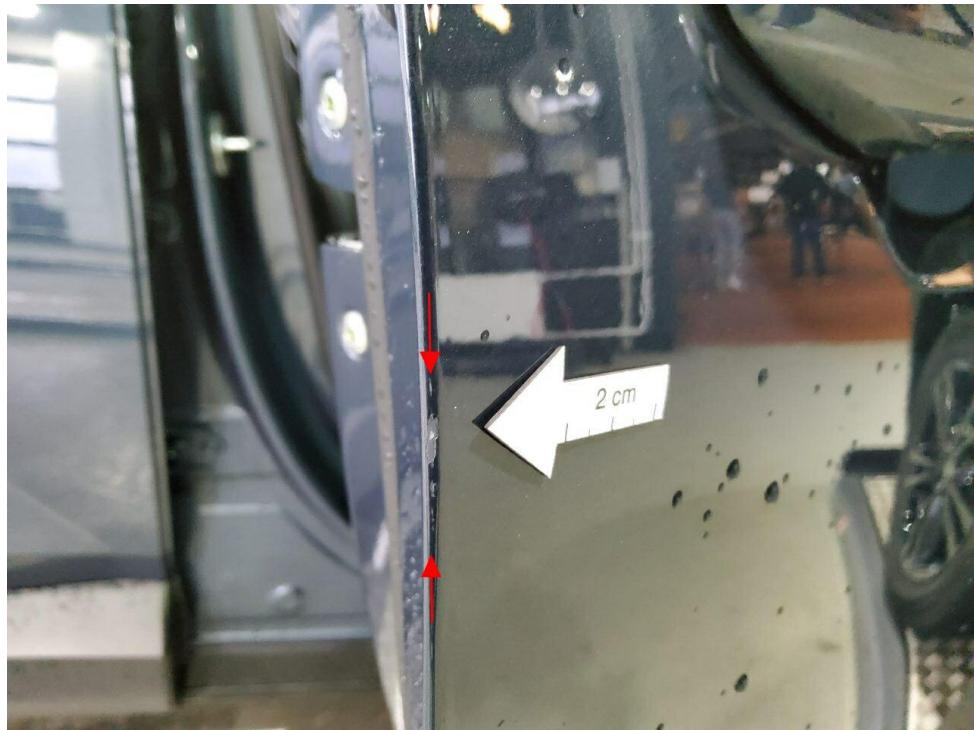
Bild 9 : Türkante vorne rechts verschrammt

1. Tür hinten rechts Einstieg, eingedellt, instandsetzen und lackieren mit Lackaufbau
2. Tür vorne rechts Lackierung, zerkratzt, lackieren
3. Tür hinten links Lackierung, zerkratzt, lackieren
4. Kotflügel vorne links Lackierung, zerkratzt, lackieren
5. Antriebsstrang Schraube Kardanwelle an VA-Getriebe, abgerissen, erneuern

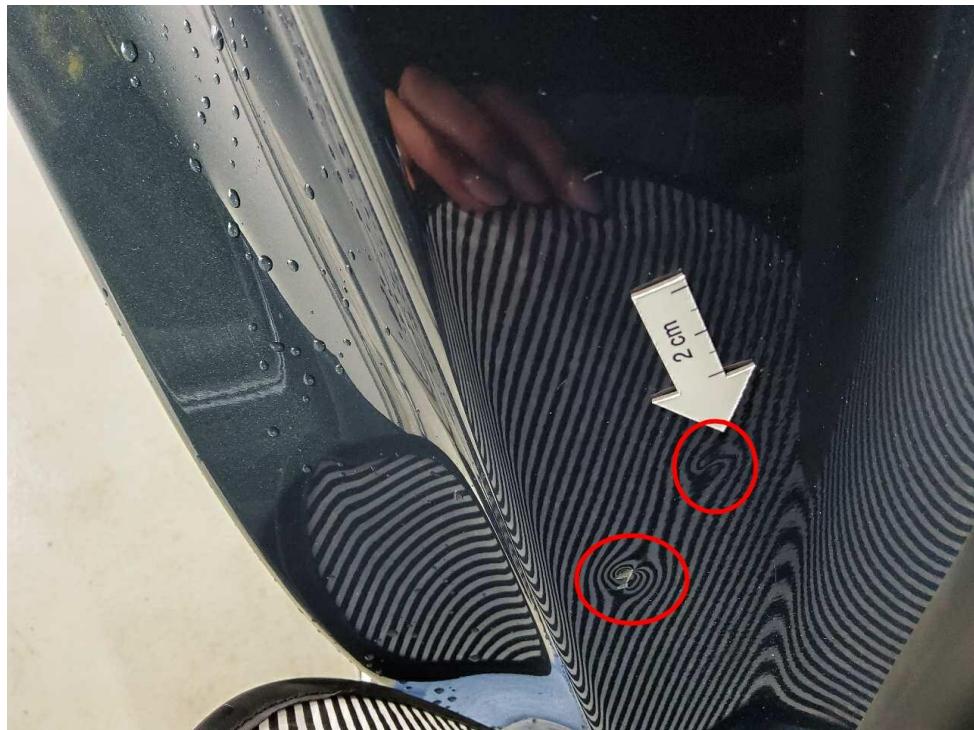
Bild 10 : Einstieg hinten rechts eingedellt, Lackierung verschrammt

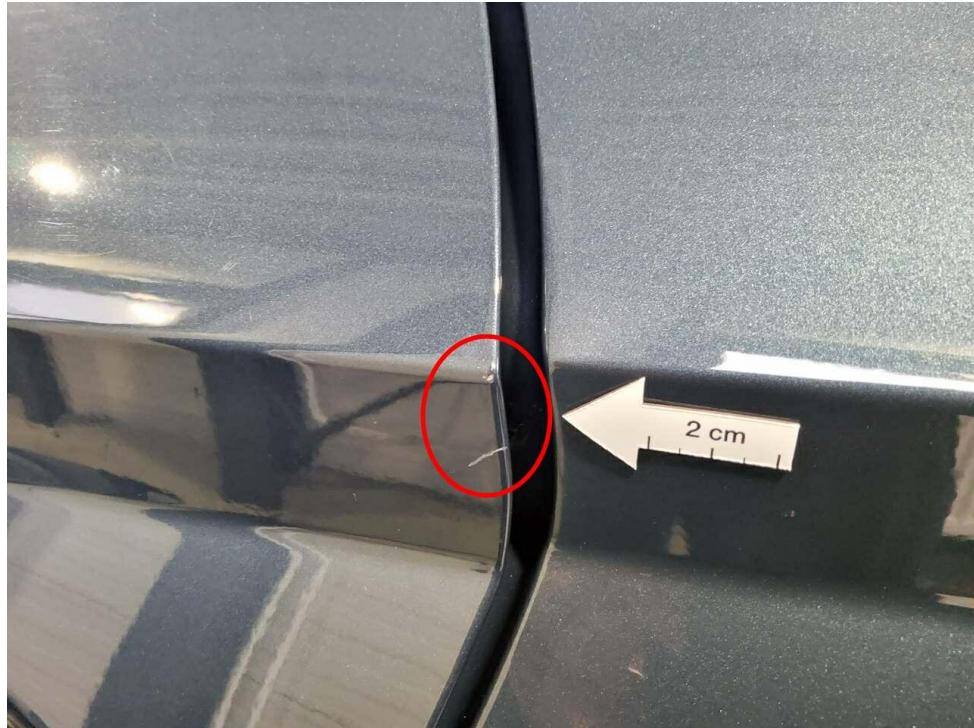
Bild 11 : Türkante vorne rechts verschrammt

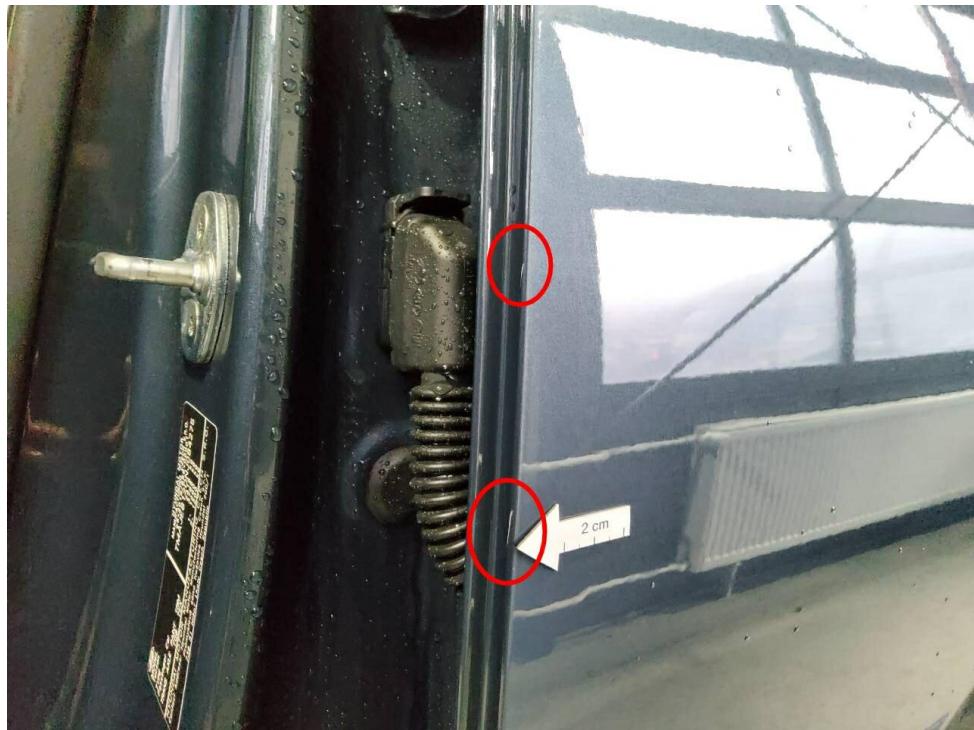
Bild 12 : Türkante hinten rechts verschrammt

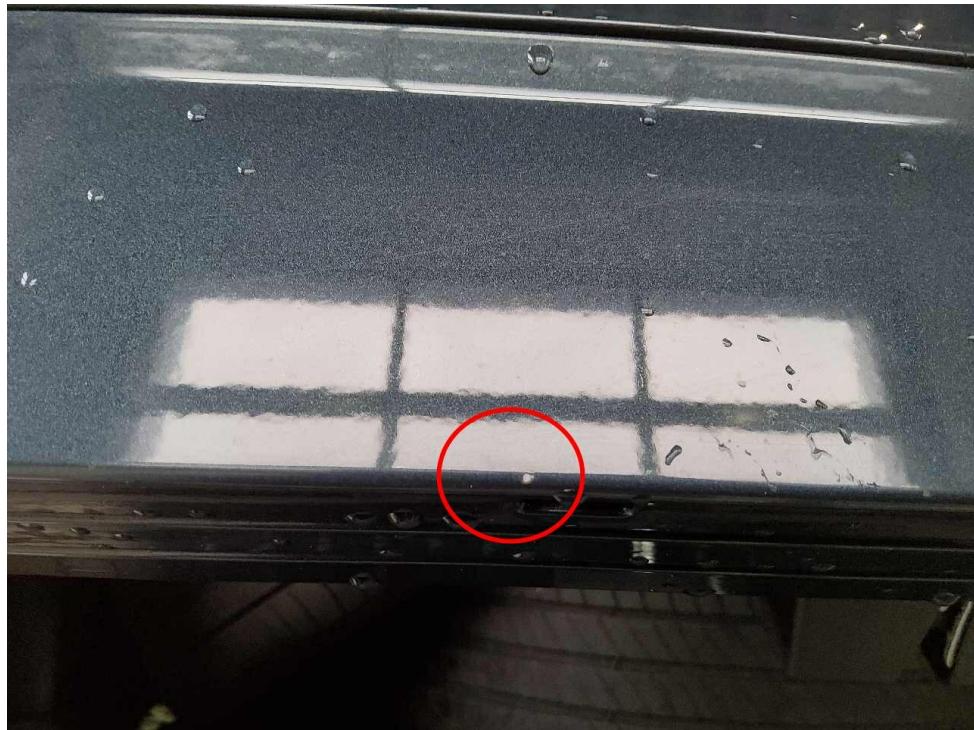
Tür hinten rechts Lackierung, zerkratzt,
Gebrauchsspur
Heckklappe Kante, verschrammt,
Gebrauchsspur

Bild 13 : Heckklappe verschrammt

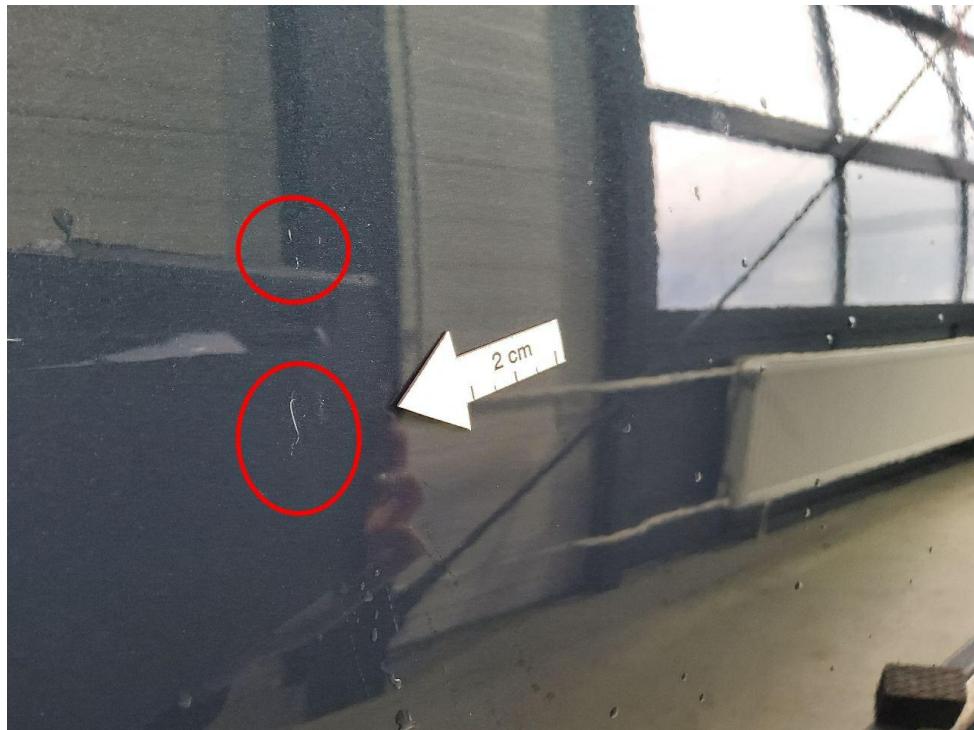
Bild 14 : Tür hinten rechts verkratzt

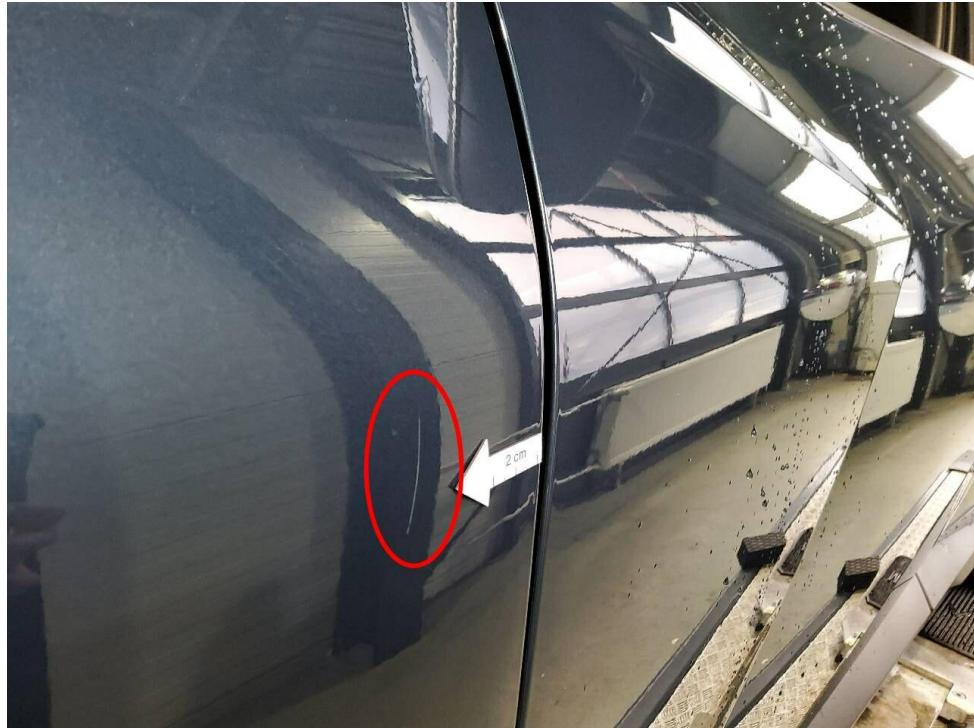
Bild 15 : Kotflügel vorne links verkratzt

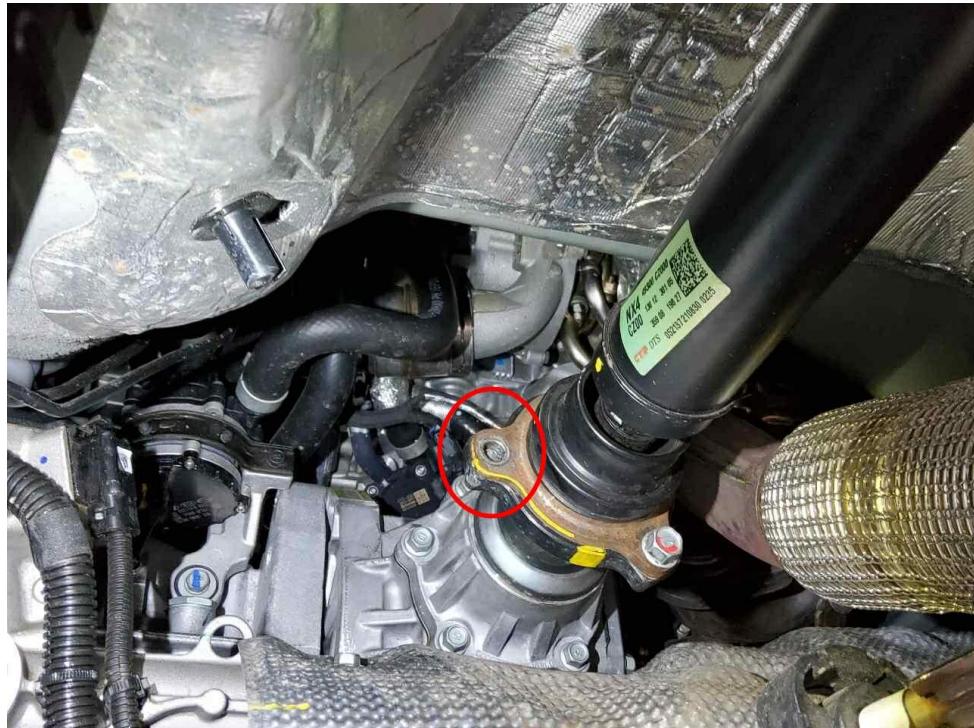
Bild 16 : Schraube Antriebswelle an Vorderachsgetriebe abgerissen
