Minderwertgutachten

Berichtsnummer :	0000000817492-DE924	Vertragsnummer :	71592089
Amtl. Kennzeichen :	WOB-LA36E	Referenznummer:	30859937

Fahrzeugdaten			
Hyundai Kona (OS)(2017->) Select Elektro 2WD			
Fahrzeug-Ident.-Nr.:	TMAK281GFMJ036757	Laufleistung abgelesen:	46437 km
Erstzulassung / Baujahr:	27.12.2021 / 2021	Besichtigungsdatum/-ort:	10.01.2025 Dieselstraße 3, 85386 Eching
Fahrzeugart:	PKW	Aufbauart:	Geländewagen/Pickup
Kraftstoff:	Elektro	Getriebe Art:	Automatik
Navi.-Datenträger:	Festplattenlaufwerk	Hubraum / Leistung:	0 ccm / 150 kW (204 PS)
Antriebsart:	Frontantrieb	Lackfarbe:	Shimmering Silver / MET
Lackart:	Uni	Türen / Sitzplätze:	5 / 5
Anzahl Schlüssel:	2	Nächste HU / AU:	12.2024 / 12.2024
Polster Art:	Stoff	Serviceheft verfügbar:	Ja
Farbe Innenausstattung:	Schwarz	Serviceheft gepflegt:	Ja
Raucherfahrzeug:	Nein	Letzter Service km / am:	- / -
Fahrzeug fahrbereit:	Ja	Vorgelegte Fahrzeug-	
Zustand aussen:	3 - Durchschnittlich	Unterlagen:	Nein
		Zustand innen:	3 - Durchschnittlich

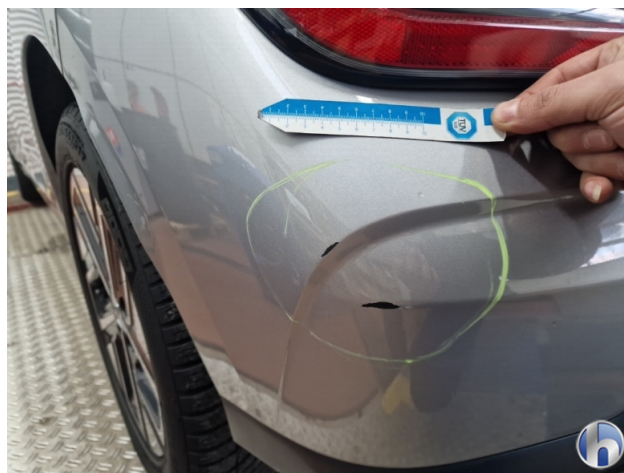
Karosserie außen						
	Bauteil	Schaden	Rep.-Art	Rep.-Höhe	Berechnung	Minderwert
1.	Stoßfänger Hinten	Kratzer	Lackieren	347,00 €	Anteilig	242,90 €
			Zwischensumme:	347,00 €		242,90 €
			Gesamtsumme Netto:	347,00 €		242,90 €
			Mwst. 19%:	65,93 €		46,15 €
			Gesamtsumme Brutto:	412,93 €		289,05 €

1. Stoßfänger Hinten
Kratzer - Lackieren 347,00 € / 242,90 €

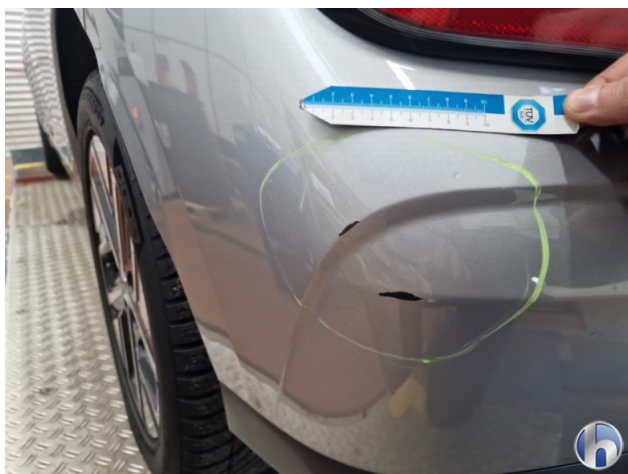
1. Stoßfänger Hinten
Kratzer - Lackieren 347,00 € / 242,90 €

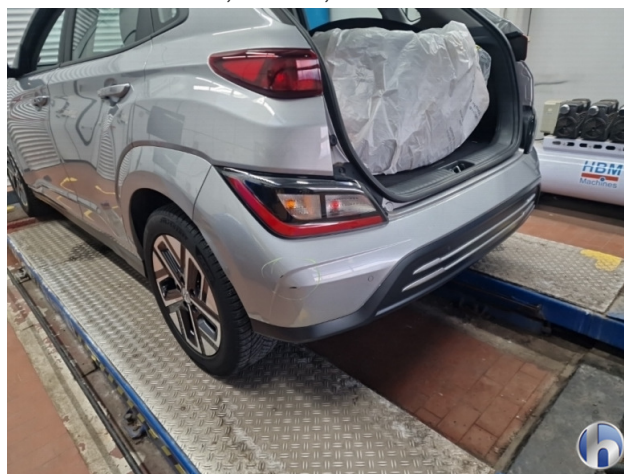
1. Stoßfänger Hinten
Kratzer - Lackieren 347,00 € / 242,90 €
