Minderwertgutachten

Berichtsnummer :	0000000813782-DE924	Vertragsnummer :	46767089
Amtl. Kennzeichen :	UN-JS 109E	Referenznummer:	30852017

Hyundai Kona (OS)(2017->) Select Elektro 2WD

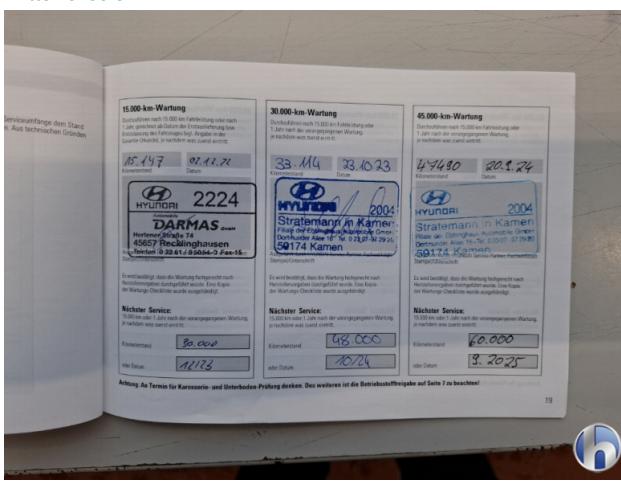
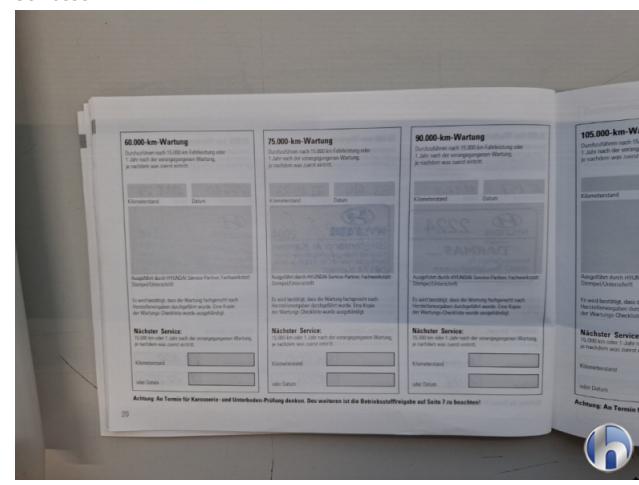
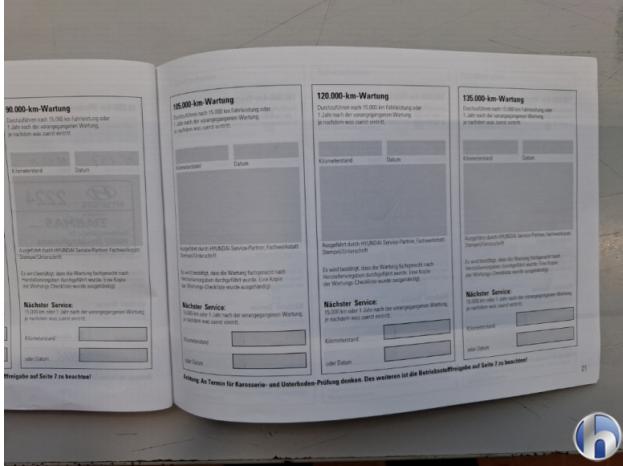
Serviceheft/Nachweis

Motorlauf:	Die Überprüfung des Motorlaufs war nur eingeschränkt möglich. Dabei wurden keine akustischen bzw. visuellen Auffälligkeiten festgestellt.
Hinweis:	*Serviceintervall nach Herstellervorgaben überzogen (12 Monate / 15.000 km) Verlust der Herstellergarantie und jeglicher Kulanz möglich.

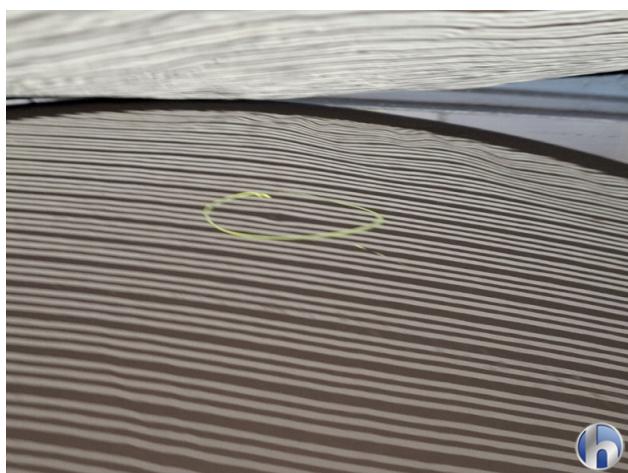
1. Dach

1 Delle - Sanft Instandsetzen 85,00 € / 85,00 €

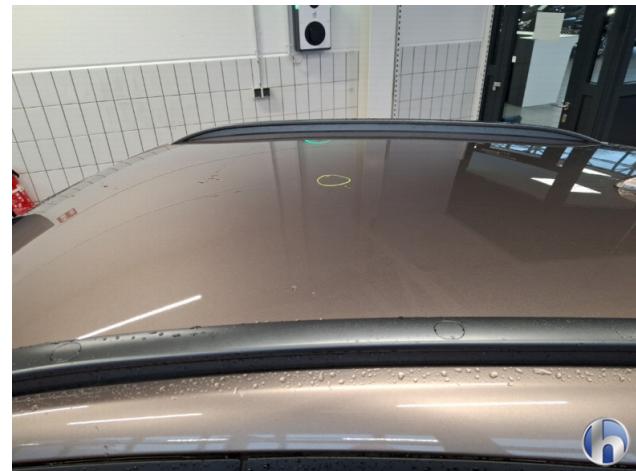
1. Dach

1 Delle - Sanft Instandsetzen 85,00 € / 85,00 €

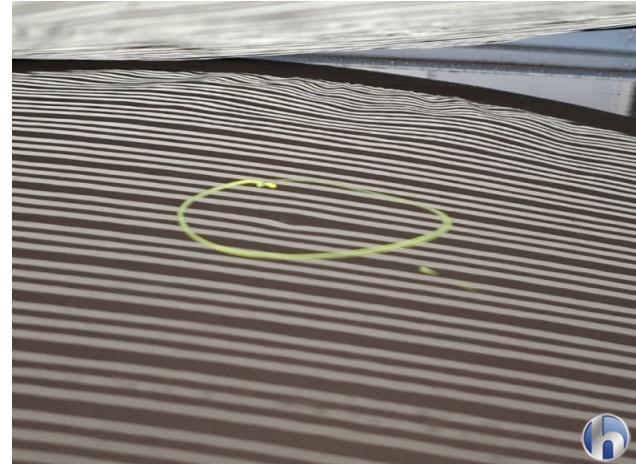
1. Dach

1 Delle - Sanft Instandsetzen 85,00 € / 85,00 €
