Wertgutachten

Kunde :	Allane SE HCBE	Vertragsnummer :	41006089
Berichtsnummer :	0000000810628-DE967	Referenznummer:	30851113
Amtl. Kennzeichen :	NM-M 482E

Fahrzeugdaten			
Hyundai Kona (OS)(2017->) Select Elektro 2WD			
Fahrzeug-Ident.-Nr.:	TMAK281HFMJ039603	Laufleistung abgelesen:	26799 km
Erstzulassung / Baujahr:	30.11.2021 / 2021	Besichtigungsdatum/-ort:	09.12.2024 09:26 92364 Deining
Fahrzeugart:	SUV	Aufbauart:	Kombilimousine
Kraftstoff:	Elektro	Getriebe Art:	Automatik
Navi.-Datenträger:	-	Hubraum / Leistung:	0 ccm / 100 kW (136 PS)
Antriebsart:	Frontantrieb	Lackfarbe:	Dark Knight / MIC
Lackart:	Perleffekt	Türen / Sitzplätze:	5 / 5
Anzahl Schlüssel:	2	Nächste HU / AU:	11.2026 / 11.2026
Polster Art:	Stoff	Serviceheft verfügbar:	Ja
Farbe Innenausstattung:	Grau	Serviceheft gepflegt:	Ja
Raucherfahrzeug:	Nein	Letzter Service km / am:	26614 / 27.11.2024
Fahrzeug fahrbereit:	Ja	Vorgelegte Fahrzeug- Unterlagen:	ZB I (Fzg.Schein)
Zustand aussen:	2 - Gut	Zustand innen:	2 - Gut

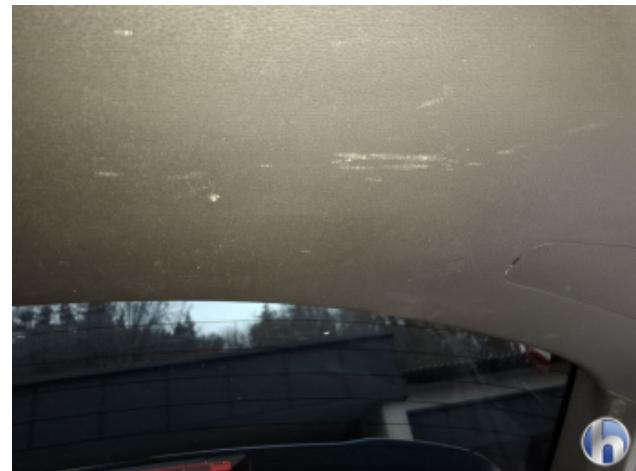
Schaden						
Karosserie innen						
Bauteil	Schaden	Rep.-Art	Rep.-Höhe	Berechnung	Minderwert	
1. Heckklappenverkleidung	Gebrauchsspuren	Ohne Reparatur	0,00 €	Ohne	0,00 €	
		Zwischensumme:	0,00 €		0,00 €	
		Gesamtsumme Netto:	0,00 €		0,00 €

Gebrauchsspuren - Ohne Reparatur 0,00 € / 0,00 €
