Wertgutachten

Kunde :	Allane SE HCBE	Vertragsnummer :	70477088
Berichtsnummer :	0000000790495-DE925	Referenznummer:	30786404
Amtl. Kennzeichen :	RO-MS 0671E

Fahrzeugdaten			
Hyundai Kona (OS)(2017->) Select Elektro 2WD			
Fahrzeug-Ident.-Nr.:	TMAK281HFNJ039747	Laufleistung abgelesen:	33435 km
Erstzulassung / Baujahr:	21.09.2021 / 2021	Besichtigungsdatum/-ort:	23.09.2024 Dieselstraße 3, 85386 Eching
Fahrzeugart:	PKW	Aufbauart:	Geländewagen/Pickup
Kraftstoff:	Elektro	Getriebe Art:	Automatik
Navi.-Datenträger:	Festplattenlaufwerk	Hubraum / Leistung:	0 ccm / 100 kW (136 PS)
Antriebsart:	Frontantrieb	Lackfarbe:	Dive in Jeju / SOL
Lackart:	Uni	Türen / Sitzplätze:	5 / 5
Anzahl Schlüssel:	2	Nächste HU / AU:	09.2026 / 09.2026
Polster Art:	Stoff	Serviceheft verfügbar:	Ja
Farbe Innenausstattung:	Schwarz	Serviceheft gepflegt:	Ja
Raucherfahrzeug:	Nein	Letzter Service km / am:	- / -
Fahrzeug fahrbereit:	Ja	Vorgelegte Fahrzeug-	
Zustand aussen:	3 - Durchschnittlich	Unterlagen:	Nein
		Zustand innen:	3 - Durchschnittlich

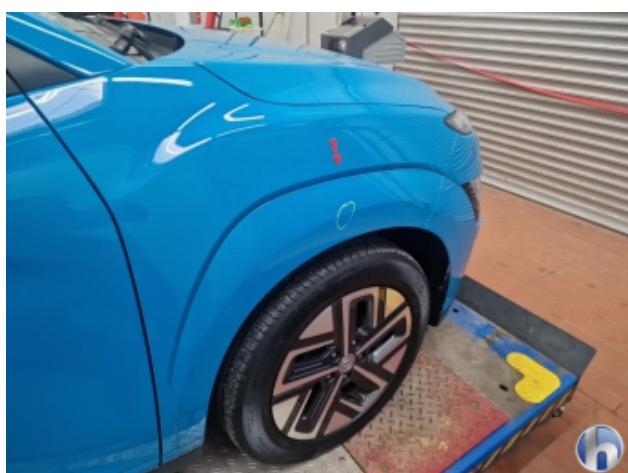
1. Kotflügel Vorne - Rechts

Steinschlag - Smart Repair 120,00 € / 120,00 €

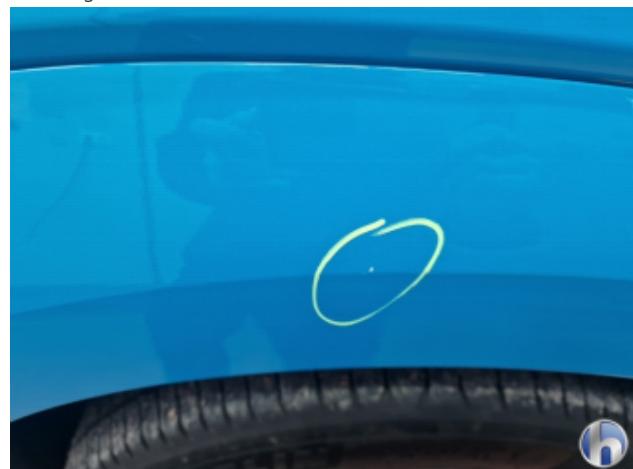
1. Kotflügel Vorne - Rechts

Steinschlag - Smart Repair 120,00 € / 120,00 €
