Wertgutachten

Kunde :	Allane SE HCBE	Vertragsnummer :	15812089
Berichtsnummer :	0000000800785-DE925	Referenznummer:	30824894
Amtl. Kennzeichen :	MR-L 1999E

Hyundai Kona (OS)(2017->) Select Elektro 2WD

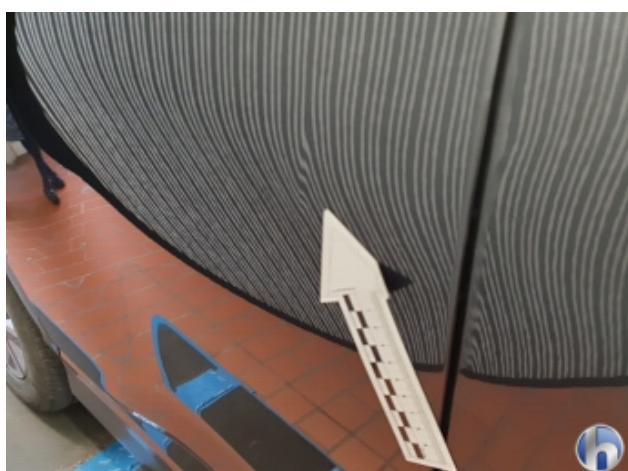
1. Tür Hinten - Rechts

1 Delle - Sanft Instandsetzen 85,00 € / 85,00 €

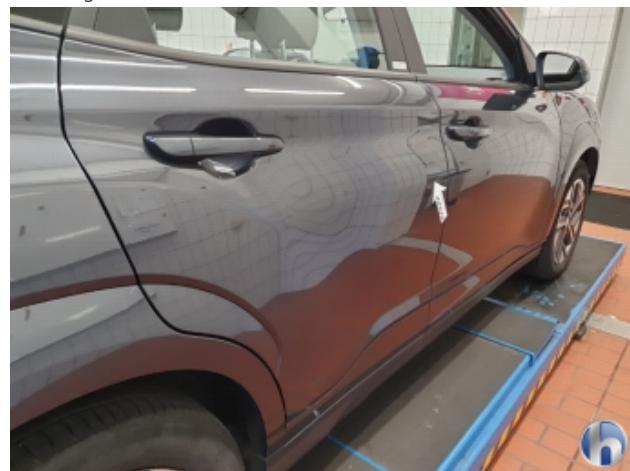
1. Tür Hinten - Rechts

1 Delle - Sanft Instandsetzen 85,00 € / 85,00 €

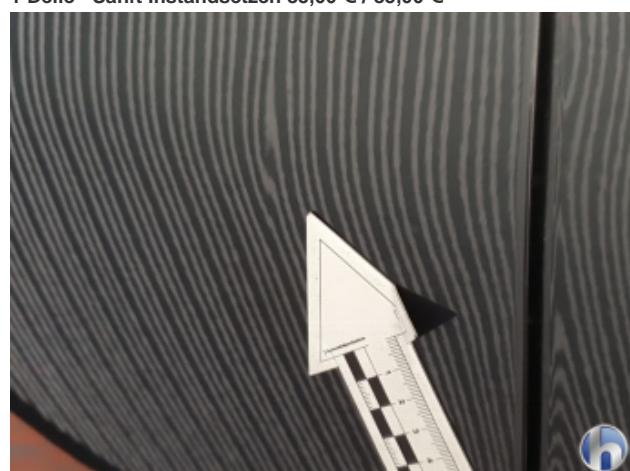
1. Tür Hinten - Rechts

1 Delle - Sanft Instandsetzen 85,00 € / 85,00 €

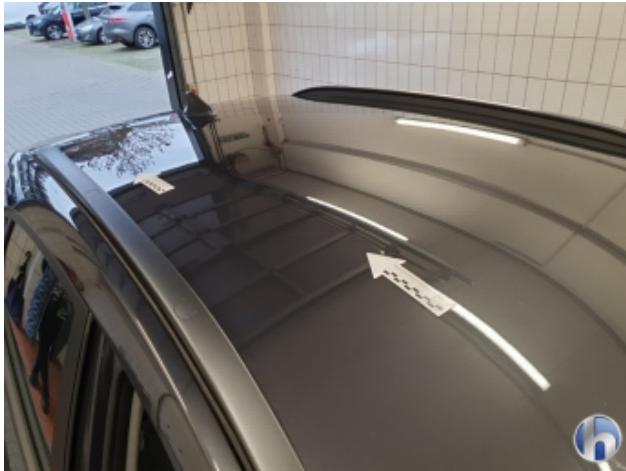
2. Dach
2 Dellen - Sanft Instandsetzen 170,00 € / 170,00 €

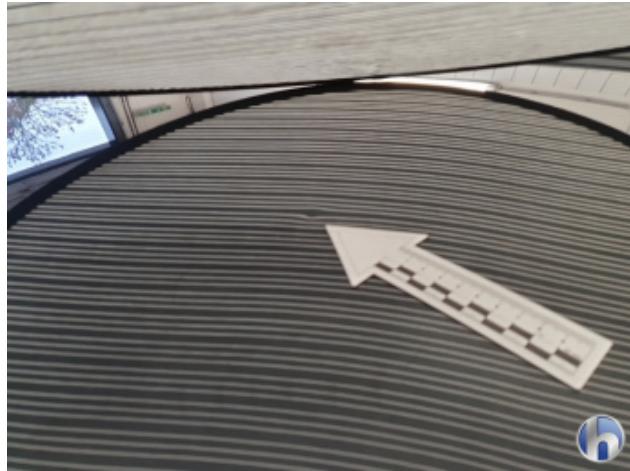
2. Dach
2 Dellen - Sanft Instandsetzen 170,00 € / 170,00 €

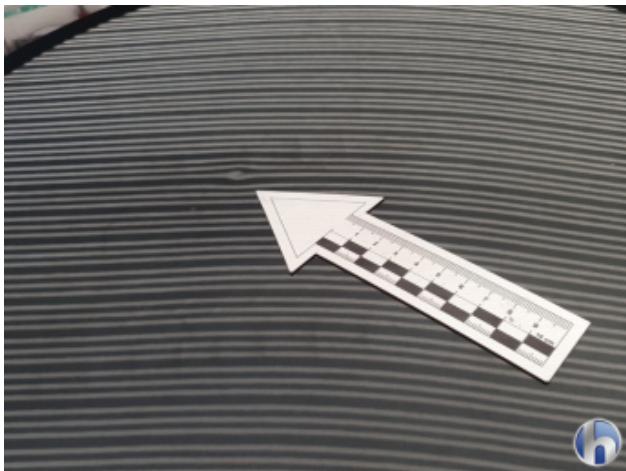
2. Dach
2 Dellen - Sanft Instandsetzen 170,00 € / 170,00 €

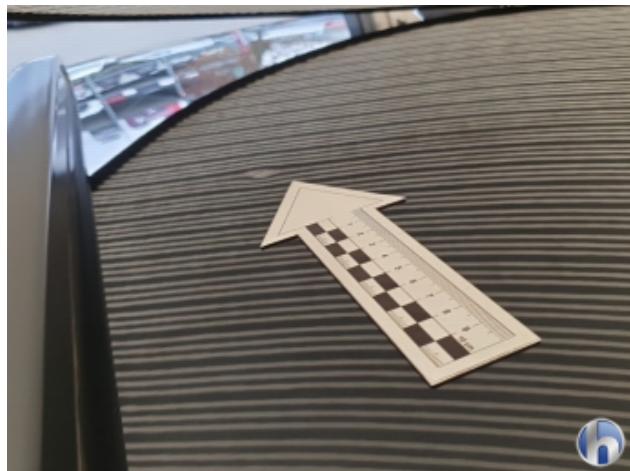
2. Dach
2 Dellen - Sanft Instandsetzen 170,00 € / 170,00 €

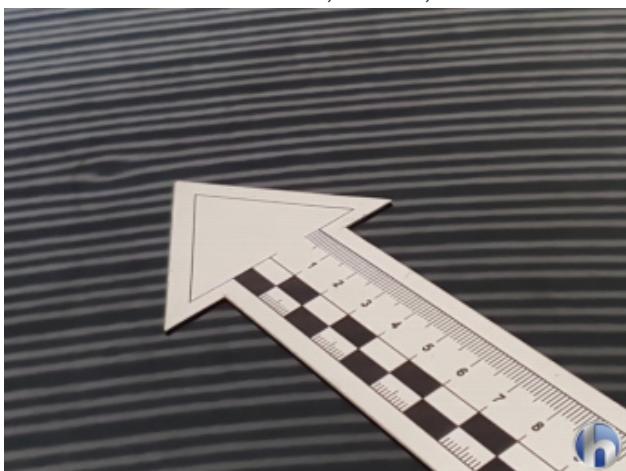
2. Dach
2 Dellen - Sanft Instandsetzen 170,00 € / 170,00 €
