## Wertgutachten

| <b>Berichtsnummer :</b> | <b>0000000806884-DE925</b> | <b>Referenznummer:</b> | <b>30831634</b> |
| <b>Amtl. Kennzeichen :</b> | <b>WZ-SB25E</b> | | |

#### Hyundai Kona (OS)(2017->) Select Elektro 2WD

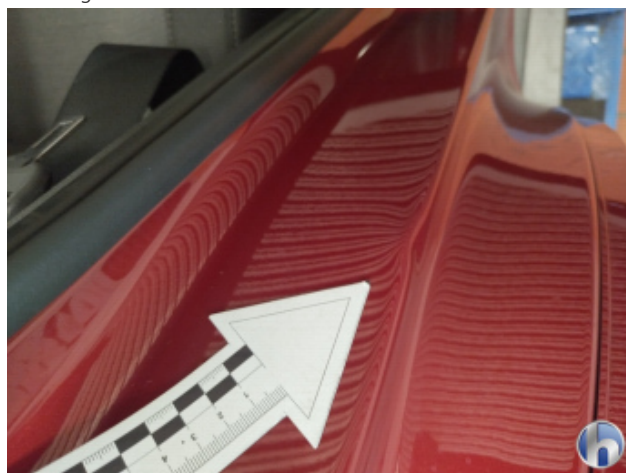
| 1. | Türeinstieg Hinten - Rechts | Verformt | Smart Repair | 150,00 € | Voll | 150,00 € |

1. Türeinstieg Hinten - Rechts  
Verformt - Smart Repair 150,00 € / 150,00 €

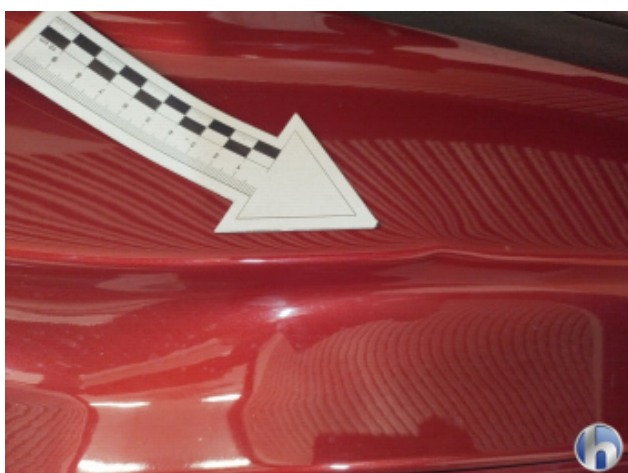
1. Türeinstieg Hinten - Rechts  
Verformt - Smart Repair 150,00 € / 150,00 €

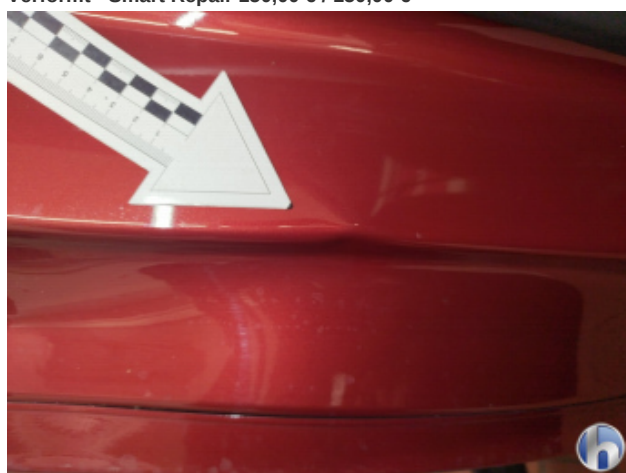
1. Türeinstieg Hinten - Rechts  
Verformt - Smart Repair 150,00 € / 150,00 €

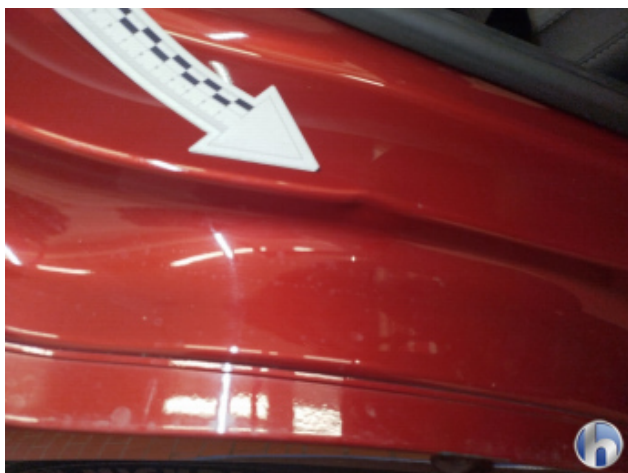
1. Türeinstieg Hinten - Rechts  
Verformt - Smart Repair 150,00 € / 150,00 €

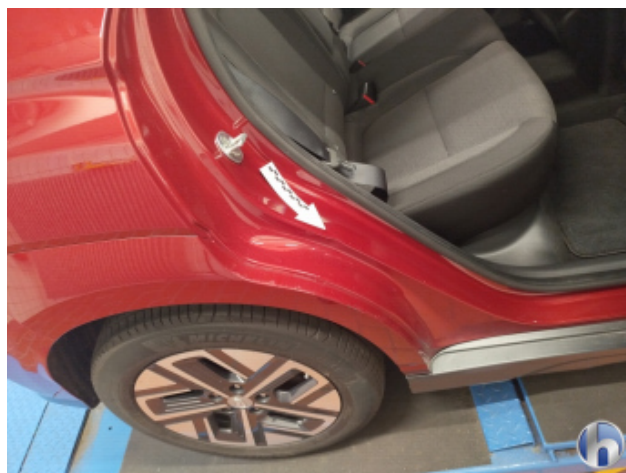
1. Türeinstieg Hinten - Rechts  
Verformt - Smart Repair 150,00 € / 150,00 €

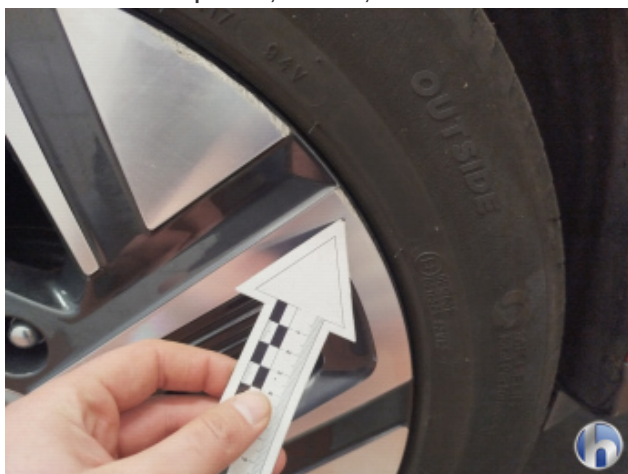
| 2. | Felge Vorne - Rechts | Kratzer | Smart Repair | 80,00 € | Voll | 80,00 € |

2. Felge Vorne - Rechts  
Kratzer - Smart Repair 80,00 € / 80,00 €

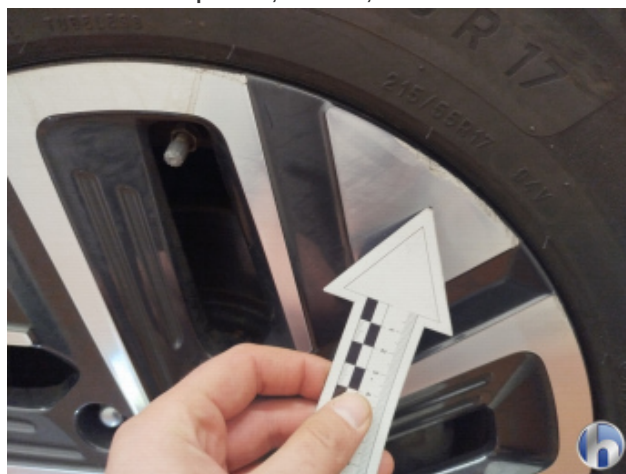
2. Felge Vorne - Rechts  
Kratzer - Smart Repair 80,00 € / 80,00 €

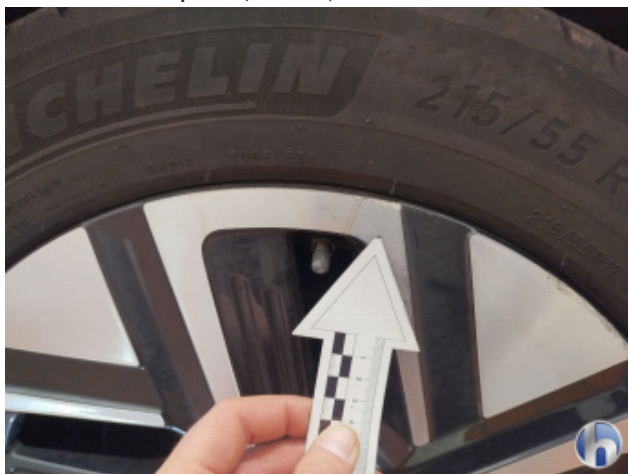
2. Felge Vorne - Rechts  
Kratzer - Smart Repair 80,00 € / 80,00 €
