Zustandsbericht / Minderwertgutachten

Auftraggeber ALD AutoLeasing D GmbH Kooperationen, Nedderfeld 95, 22529 Hamburg
Besichtigung 30.06.2025

Erstzulassung	08.06.2022	Fahrzeugart	Personenkraftwagen
Hersteller	Hyundai	Typ / Verkaufsbez.	Kona (OS)(2017->) / Kona Select / Select-Paket Elektro 2WD
Aufbauart	Geländewagen	Türen	5
Fahrzeug-Ident.-Nr.	TMAK281HFNJ055686	HSN / TSN	1349 / AFI
DAT Europa-Code®	013450330120002	DAT Marktindex	DE001 6273
Km-Stand abgelesen	45655	Nächste HU §29 StVZO	06 / 2025
Energiequelle / Kraftstoff	Elektro	Zylinderanzahl	/
Leistung (kW)	26	Getriebe	Automatik /
Felgen	Leichtmetall	Farbe / Farbe	Dark Knight / MIC / Mica / Grau

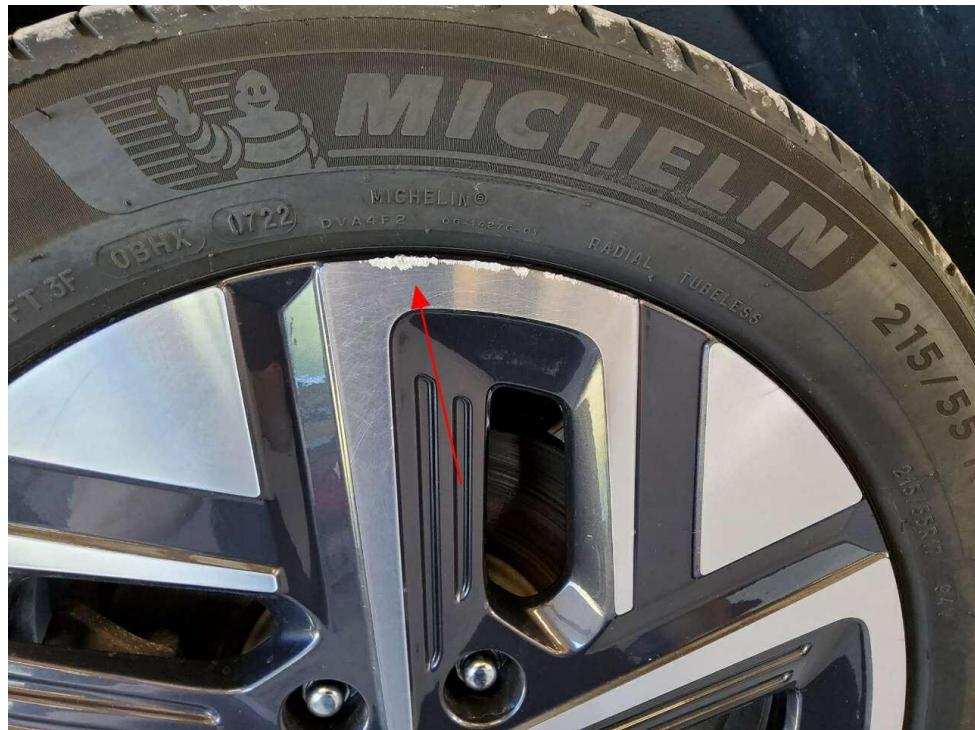
Felge vorne links, verschrammt,
Gebrauchsspur (Bild 6)

Bild 6 : Felge vorne links, verschrammt, Gebrauchsspur

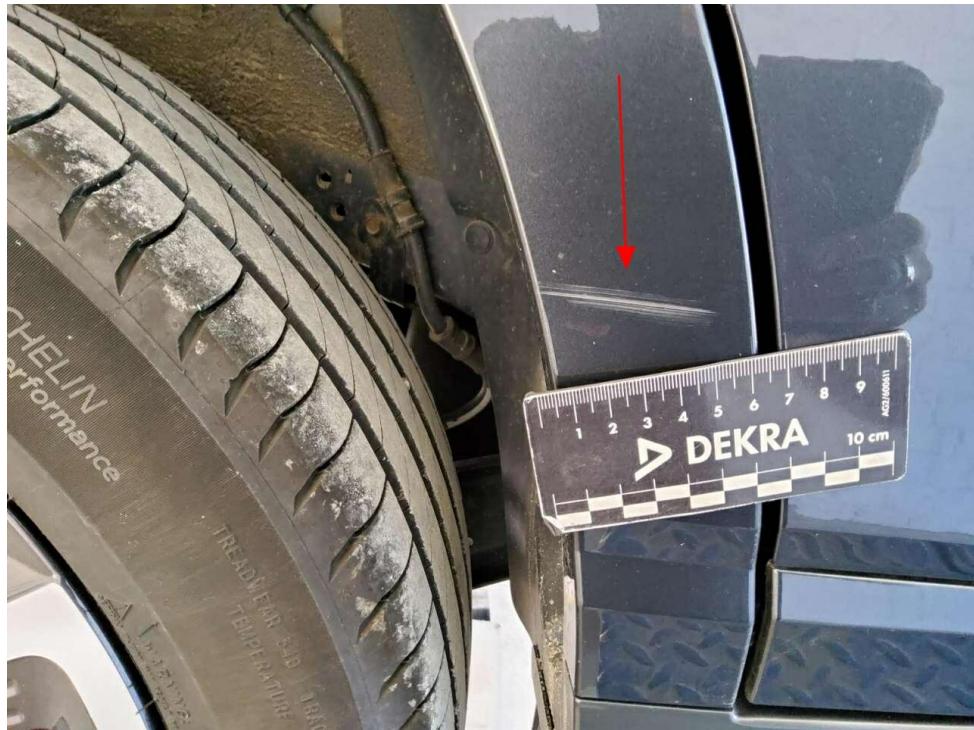
Bild 7 : Seitenteil hinten rechts Zierleiste Lackierung, verschrammt, smart repair

1. Gurt hinten rechts beschädigt, erneuern
(Bild 8)
2. Dach eingedellt, smart repair (Bild 9)
3. Seitenteil hinten rechts Zierleiste
Lackierung, verschrammt, smart repair
(Bild 7)

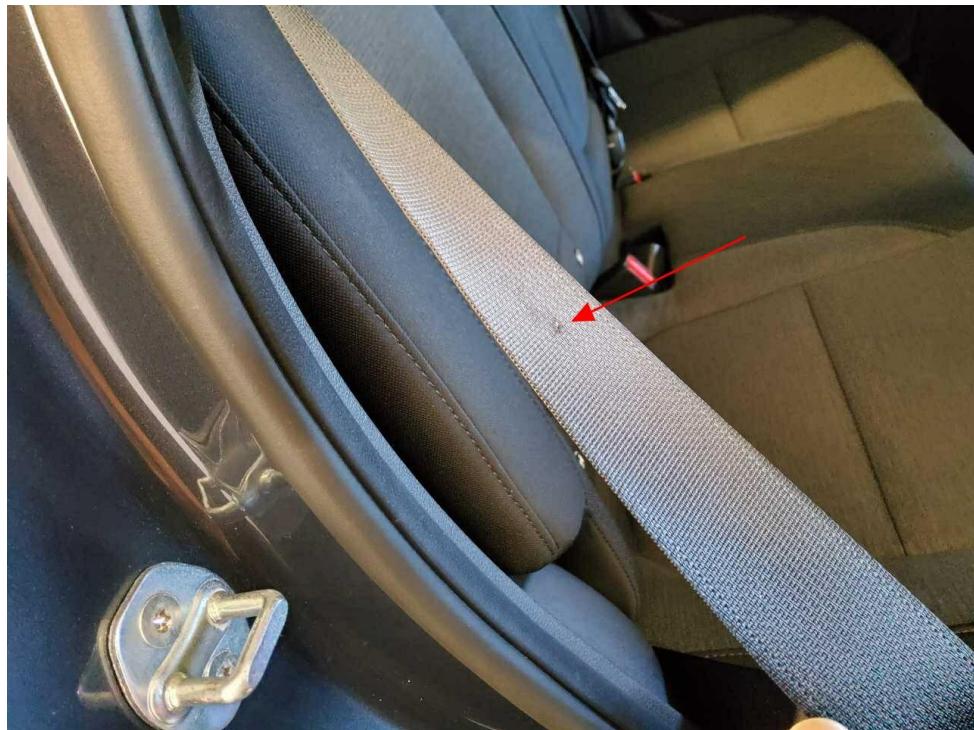
Bild 8 : Gurt hinten rechts beschädigt

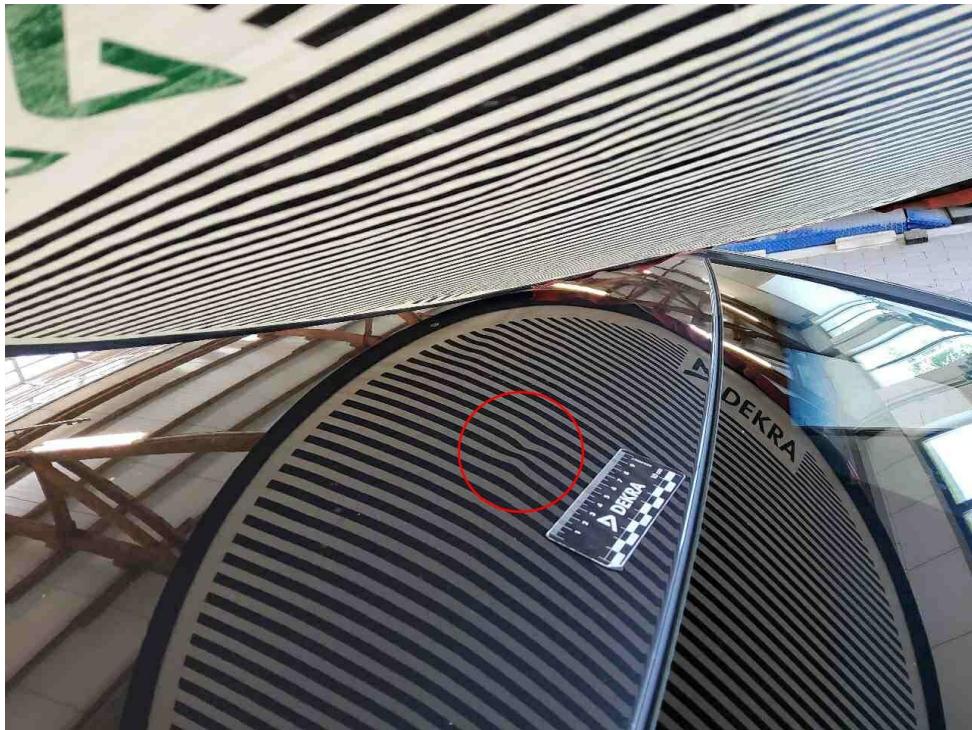
Bild 9 : Dach eingedellt
