Bewertungsgutachten

DO WG79E**FIN TMAK281HFNJ061384**

Vertragsnummer	91625088
Auftragsnummer	30809221
Rahmenkostenstelle	RDA
Auftraggeber	Allane SE Rückgabeabteilung, Dr.-Carl-von-Linde-Str. 2, 82049 Pullach
Ihr Auftrag vom	01.10.2024, elektronisch
Besichtigung	18.10.2024 DEKRA Automobil GmbH Station Bewertungszentrum, Ronsdorfer Str. 20, 40233 Düsseldorf

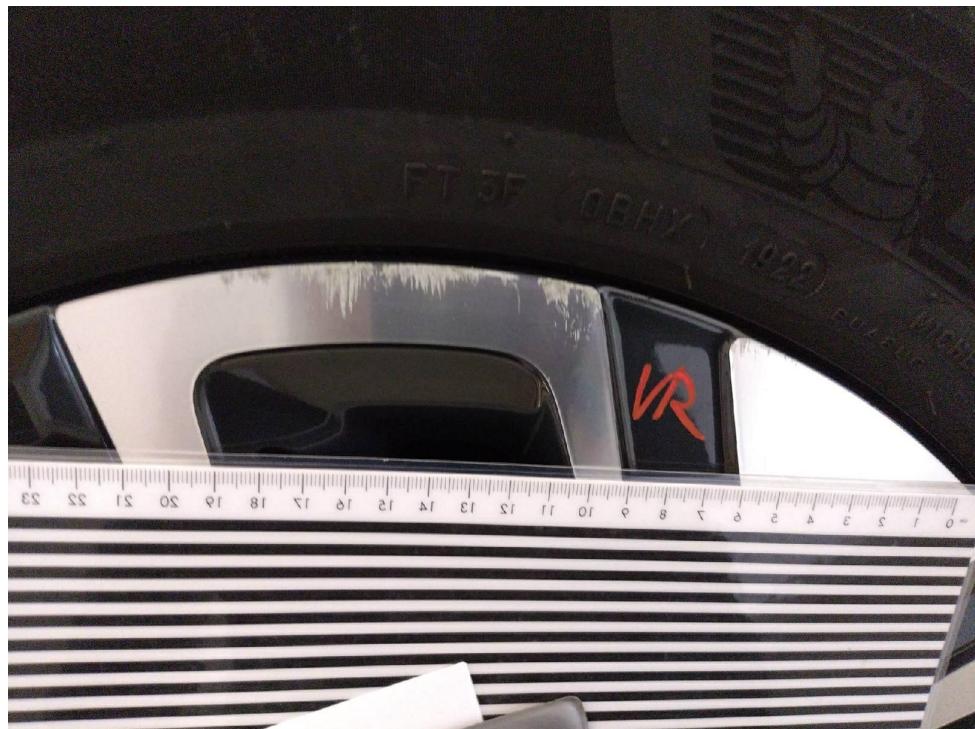
Bild 7 : Felge vorne rechts verkratzt (glanzgedreht)

Felge vorne rechts verkratzt (glanzgedreht), erneuern (Bild 7).
