## Minderwertgutachten

Berichtsnummer :	0000000785896-DE924	Vertragsnummer :	51393088
Amtl. Kennzeichen :	NOH-AS 52	Referenznummer:	30778779

#### Hyundai Kona (OS)(2017->) Select Elektro 2WD

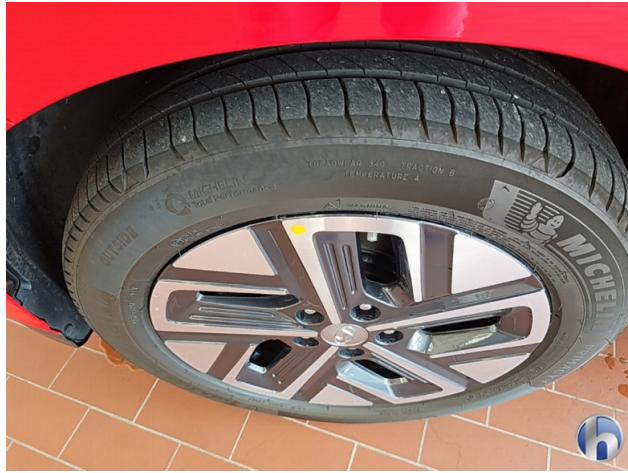
Bereifung

Reifenart / Felgentyp:	<b>Sommerreifen</b>	<b>Aluminium original</b>
1. Achse - links / Zust.	<b>Michelin</b>	<b>215/55/R17/94V 5 mm</b>
1. Achse - rechts / Zust.	<b>Michelin</b>	<b>215/55/R17/94V 5 mm</b>
2. Achse - links / Zust.	<b>Michelin</b>	<b>215/55/R17/94V 5 mm</b>
2. Achse - rechts / Zust.	<b>Michelin</b>	<b>215/55/R17/94V 5 mm</b>
Verkehrssicherheit:	<b>Verkehrssicher</b>
