Wertgutachten

Kunde :	Allane SE HCBE	Vertragsnummer :	73759088
Berichtsnummer :	0000000791968-DE925	Referenznummer:	30786546
Amtl. Kennzeichen :	TR-MQ 44E

Fahrzeugdaten			
Hyundai Kona (OS)(2017->) Select Elektro 2WD			
Fahrzeug-Ident.-Nr.:	TMAK281HFPJ068431	Laufleistung abgelesen:	20285 km
Erstzulassung / Baujahr:	15.09.2022 / 2022	Besichtigungsdatum/-ort:	20.09.2024 12:09 44653 Herne
Fahrzeugart:	SUV	Aufbauart:	Kombilimousine
Kraftstoff:	Elektro	Getriebe Art:	Automatik
Navi.-Datenträger:	Festplattenlaufwerk	Hubraum / Leistung:	0 ccm / 100 kW (136 PS)
Antriebsart:	Frontantrieb	Lackfarbe:	Engine Red / SOL
Lackart:	Uni (2 Schicht)	Türen / Sitzplätze:	5 / 5
Anzahl Schlüssel:	2	Nächste HU / AU:	09.2025 / 09.2025
Polster Art:	Stoff	Serviceheft verfügbar:	Ja
Farbe Innenausstattung:	Grau	Serviceheft gepflegt:	-
Raucherfahrzeug:	Nein	Letzter Service km / am:	- / -
Fahrzeug fahrbereit:	Ja	Vorgelegte Fahrzeug-Unterlagen:	ZB I (Fzg.Schein)
Zustand aussen:	2 - Gut	Zustand innen:	2 - Gut

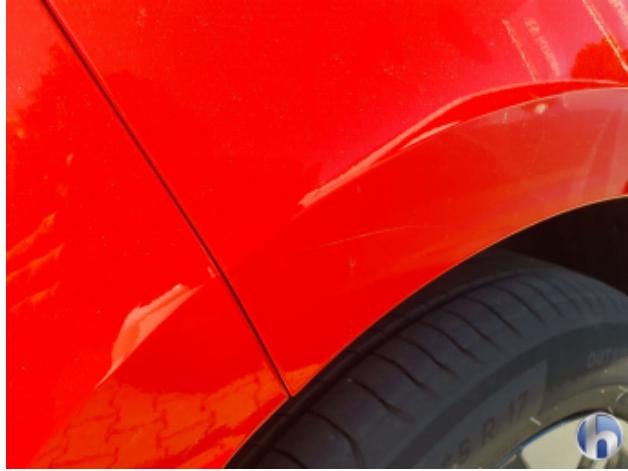
1. Seitenwand - Hinten - Rechts

Kratzer - Smart Repair 120,00 € / 120,00 €

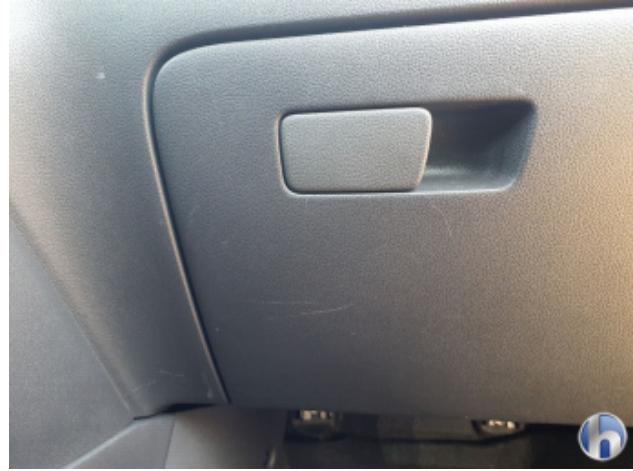
2. Handschuhfach

Gebrauchsspuren - Ohne Reparatur 0,00 € / 0,00 €
