Wertgutachten

Kunde :	Allane SE HCBE	Vertragsnummer :	16305089
Berichtsnummer :	0000000803070-DE925	Referenznummer:	30821324
Amtl. Kennzeichen :	MSP-LY 51E

Hyundai Kona (OS)(2017->) Select Elektro 2WD

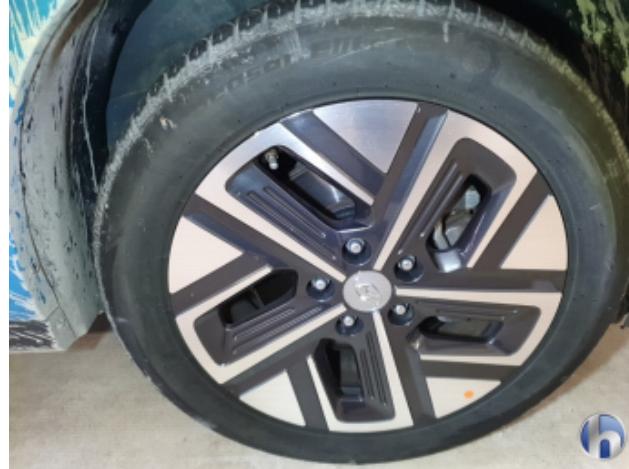
1. Felge Vorne - Rechts
Gebrauchsspuren - Ohne Reparatur 0,00 € / 0,00 €

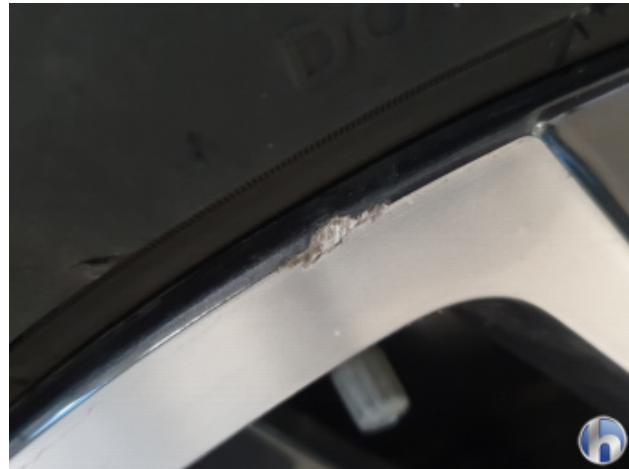
1. Felge Vorne - Rechts
Gebrauchsspuren - Ohne Reparatur 0,00 € / 0,00 €

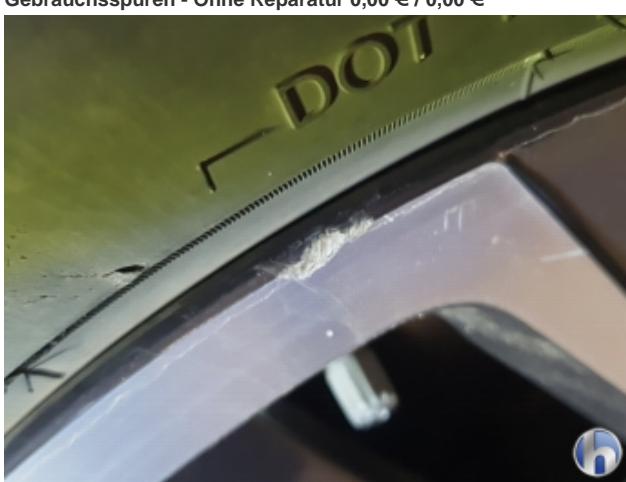
1. Felge Vorne - Rechts
Gebrauchsspuren - Ohne Reparatur 0,00 € / 0,00 €

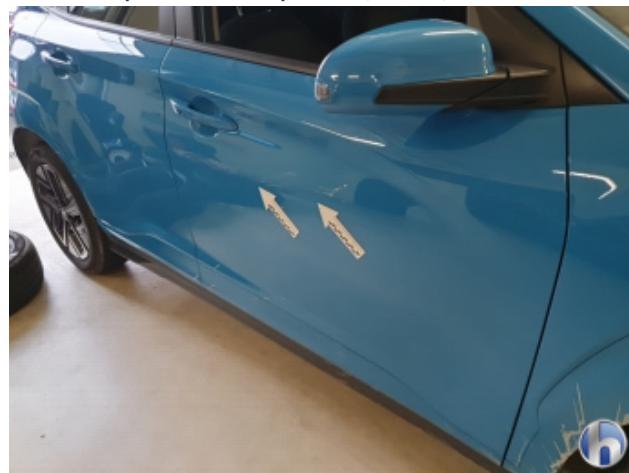
2. Tür Vorne - Rechts
2 Dellen - Sanft Instandsetzen 170,00 € / 170,00 €

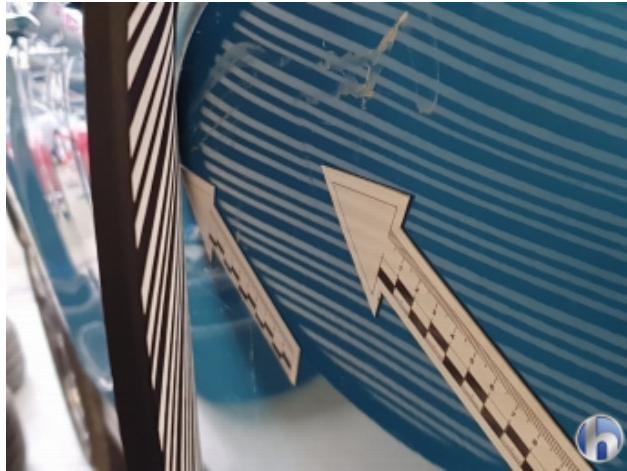
2. Tür Vorne - Rechts
2 Dellen - Sanft Instandsetzen 170,00 € / 170,00 €

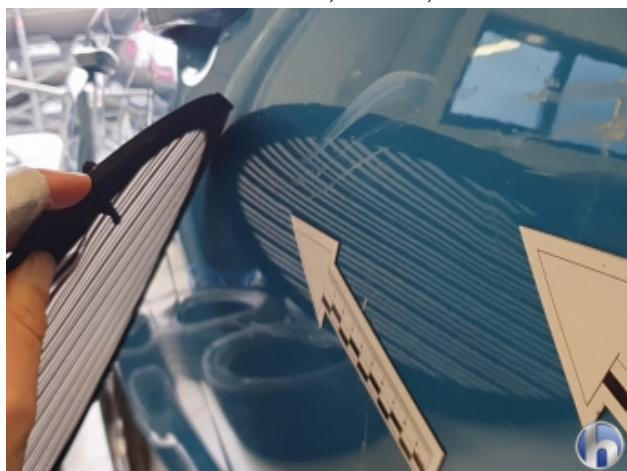
2. Tür Vorne - Rechts
2 Dellen - Sanft Instandsetzen 170,00 € / 170,00 €

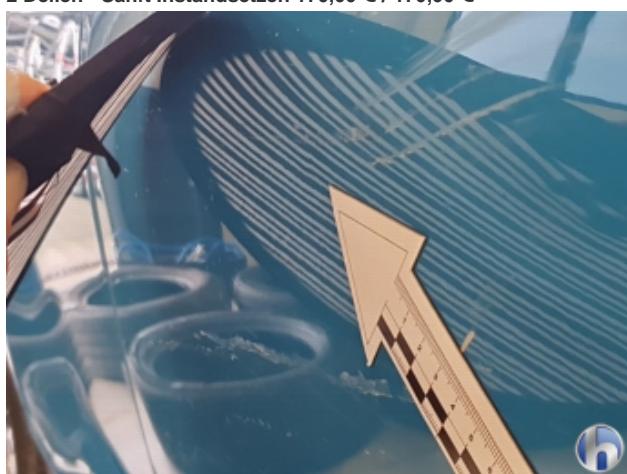
2. Tür Vorne - Rechts
2 Dellen - Sanft Instandsetzen 170,00 € / 170,00 €

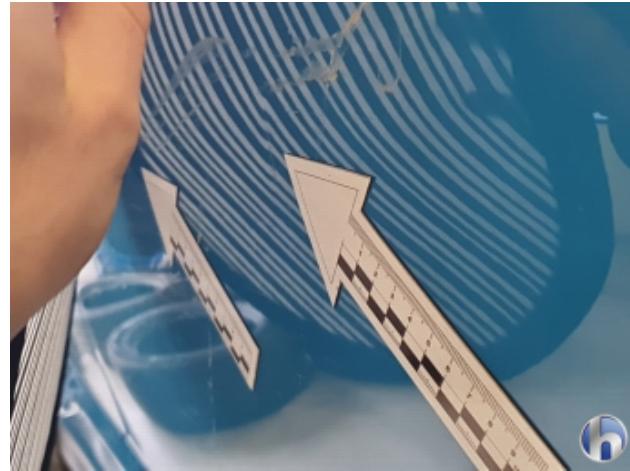
2. Tür Vorne - Rechts
2 Dellen - Sanft Instandsetzen 170,00 € / 170,00 €

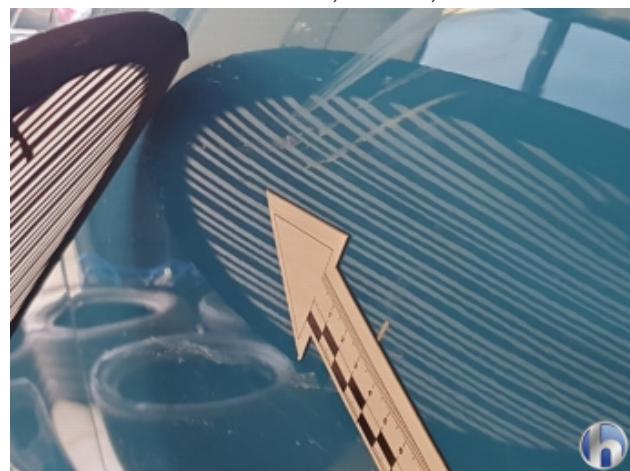
2. Tür Vorne - Rechts
2 Dellen - Sanft Instandsetzen 170,00 € / 170,00 €
