Wertgutachten

Kunde :	Allane SE HCBE	Vertragsnummer :	57062088
Berichtsnummer :	0000000788006-DE925	Referenznummer:	30787753
Amtl. Kennzeichen :	HAM-T 786E

Fahrzeugdaten			
Hyundai Kona (OS)(2017->) Style Elektro 2WD			
Fahrzeug-Ident.-Nr.:	TMAK381GFLJ015576	Laufleistung abgelesen:	22049 km
Erstzulassung / Baujahr:	22.06.2021 / 2020	Besichtigungsdatum/-ort:	11.09.2024 Obere Lichtenplatzer Str. 304, 42278 Wuppertal
Fahrzeugart:	SUV	Aufbauart:	Geländewagen/Pickup
Kraftstoff:	Elektro	Getriebe Art:	Automatik
Navi.-Datenträger:	Festplattenlaufwerk	Hubraum / Leistung:	0 ccm / 150 kW (204 PS)
Antriebsart:	Frontantrieb	Lackfarbe:	Sunset Red / MIC
Lackart:	Metallic	Türen / Sitzplätze:	5 / 5
Anzahl Schüssel:	2	Nächste HU / AU:	07.2026 / 07.2026
Polster Art:	Leder/Stoff	Serviceheft verfügbar:	Ja
Farbe Innenausstattung:	Schwarz	Serviceheft gepflegt:	Teilweise
Raucherfahrzeug:	Nein	Letzter Service km / am:	17936 / 07.03.2024
Fahrzeug fahrbereit:	Ja	Vorgelegte Fahrzeug-Unterlagen:	-
Zustand aussen:	3 - Durchschnittlich	Zustand innen:	3 - Durchschnittlich

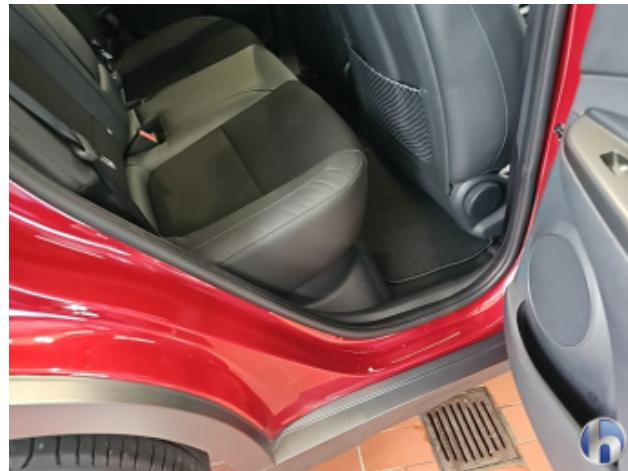
1. Einstiegsleiste Hinten - Rechts
Kratzer - Smart Repair 50,00 € / 50,00 €

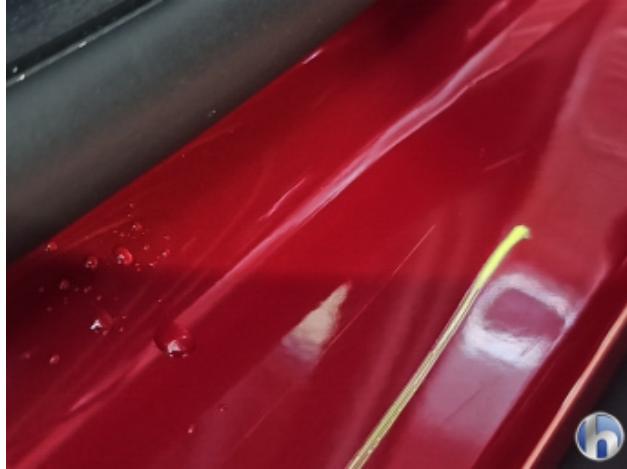
1. Einstiegsleiste Hinten - Rechts
Kratzer - Smart Repair 50,00 € / 50,00 €

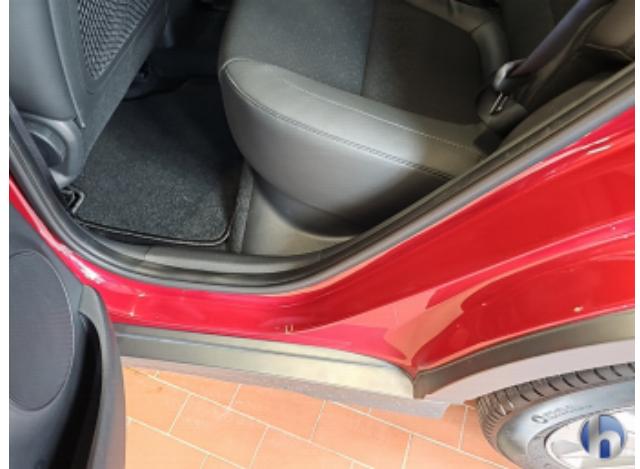
2. Einstiegsleiste Hinten - Links
Lackabplatzer - Smart Repair 50,00 € / 50,00 €

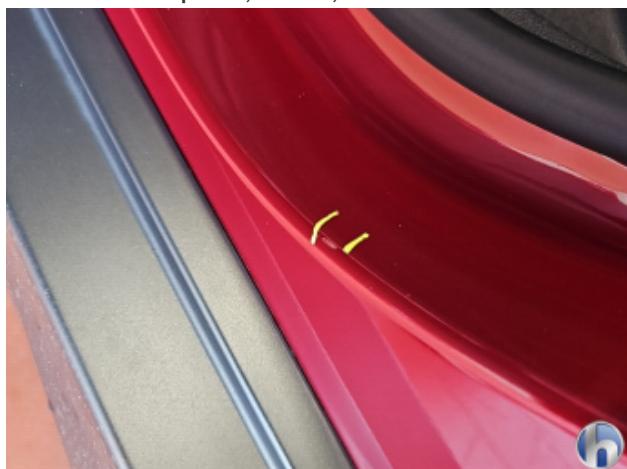
2. Einstiegsleiste Hinten - Links
Lackabplatzer - Smart Repair 50,00 € / 50,00 €

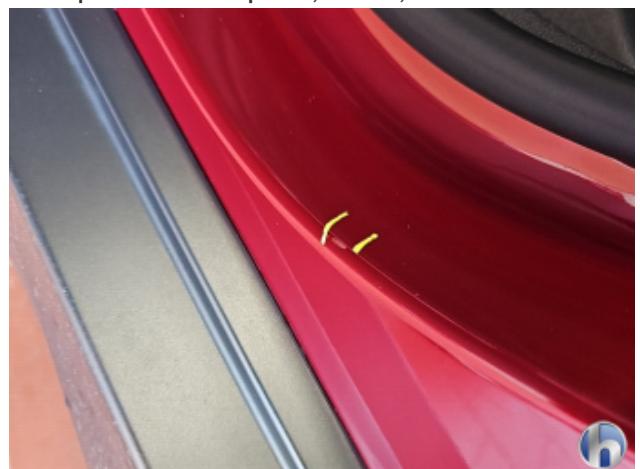
2. Einstiegsleiste Hinten - Links
Lackabplatzer - Smart Repair 50,00 € / 50,00 €
