## Minderwertgutachten

<b>Berichtsnummer :</b>	<b>0000000789825-DE924</b>	<b>Vertragsnummer :</b>	<b>37245088</b>
<b>Amtl. Kennzeichen :</b>	<b>HSK-GA 71E</b>	<b>Referenznummer:</b>	<b>30798507</b>

#### Hyundai Kona (OS)(2017->) Plus Elektro 2WD

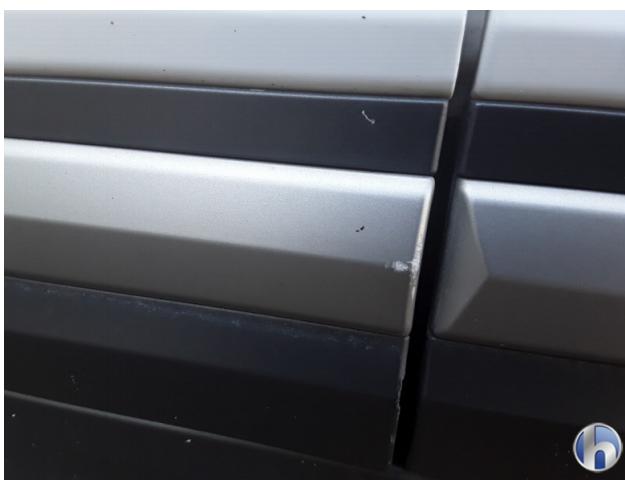
2. Tür Vorne - Links

Kratzer - Smart Repair 120,00 € / 120,00 €

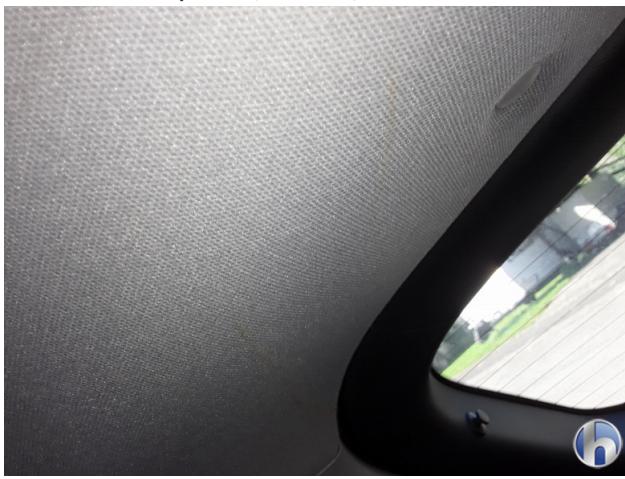
3. Dachhimmel

Verschmutzt - Ohne Reparatur 0,00 € / 0,00 €

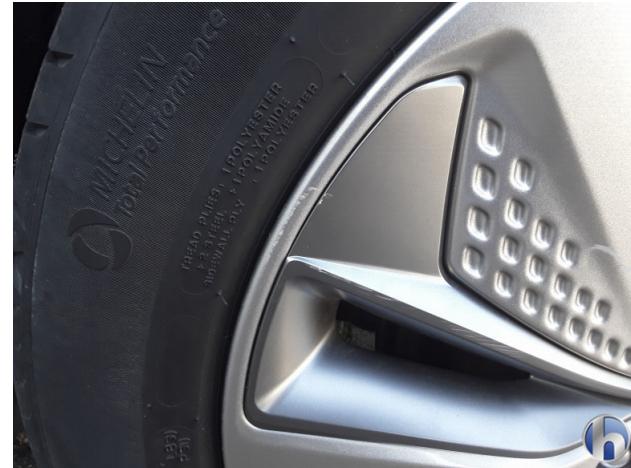
1. Felge Hinten - Links

Kratzer - Smart Repair 100,00 € / 100,00 €

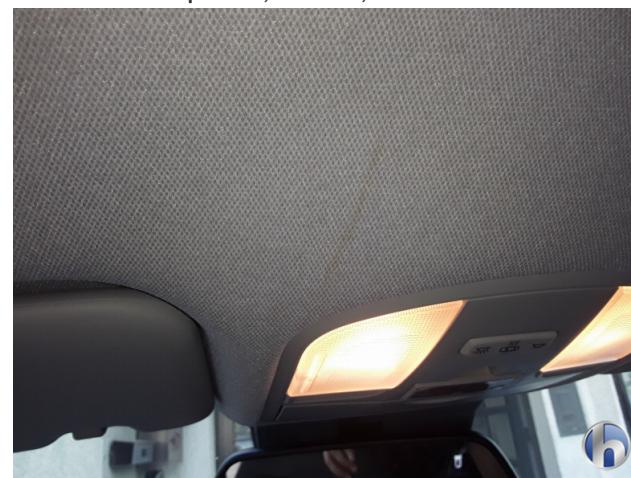
3. Dachhimmel

Verschmutzt - Ohne Reparatur 0,00 € / 0,00 €

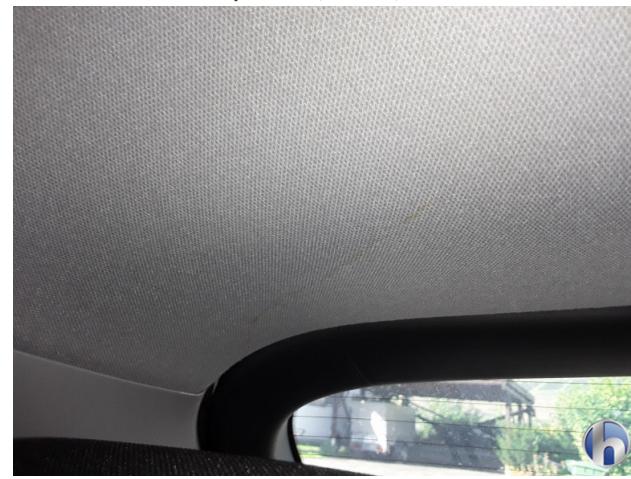
3. Dachhimmel

Verschmutzt - Ohne Reparatur 0,00 € / 0,00 €

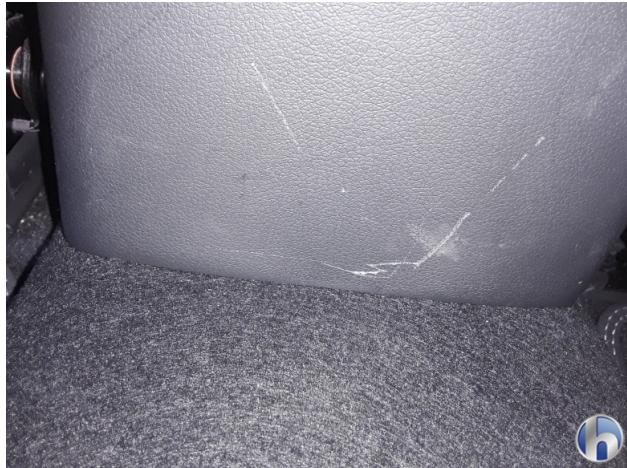
4. Innenraum  
**Gebrauchsspuren - Ohne Reparatur 0,00 € / 0,00 €**

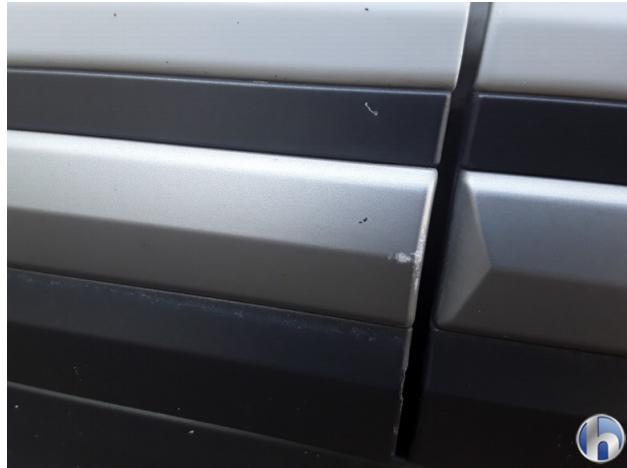
5.	Herstellergarantie	Nicht Gepflegt		1.150,00 €	Voll	1.150,00 €
6.	Wartung	Fällig	Erneuern	350,00 €	Voll	350,00 €
7.	Schutzbeplankung Fahrtür	Abschürfung	Erneuern	271,00 €	Voll	271,00 €

7. Schutzbeplankung Fahrertür  
**Abschürfung - Erneuern 271,00 € / 271,00 €**

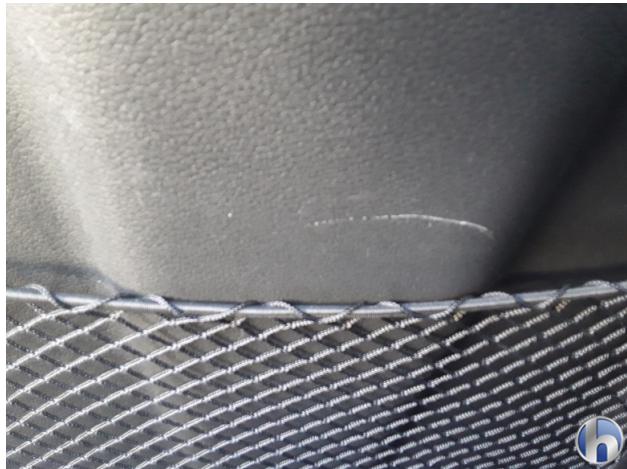
8. Verkleidung Rückenlehne Fahrersitz  
**Gebrauchsspuren - Ohne Reparatur 0,00 € / 0,00 €**
