Minderwertgutachten

Berichtsnummer :	0000000791353-DE924	Vertragsnummer :	98497086
Amtl. Kennzeichen :	MR-ZC128E	Referenznummer:	30801629

Hyundai Kona (OS)(2017->) Plus Elektro 2WD

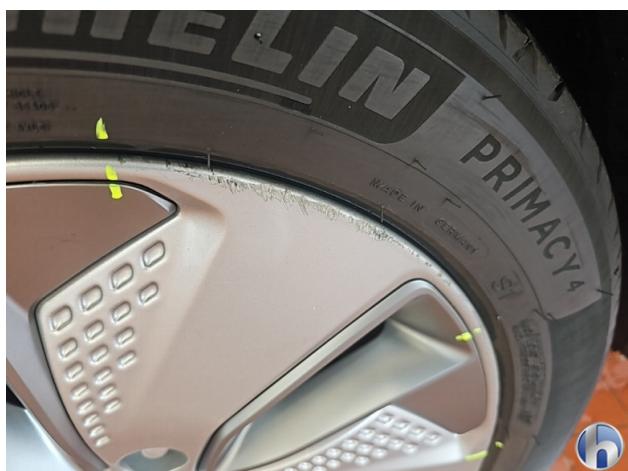
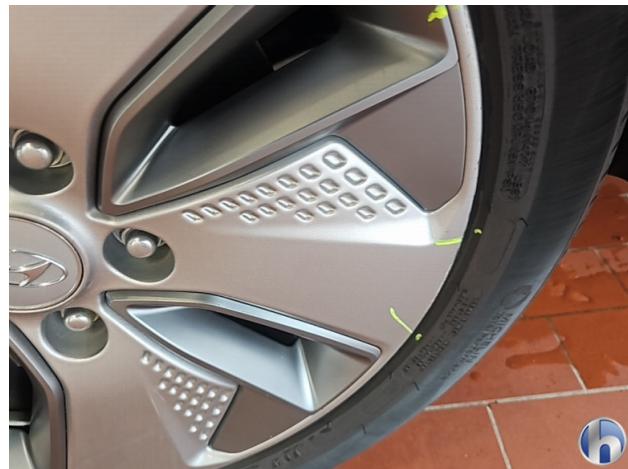
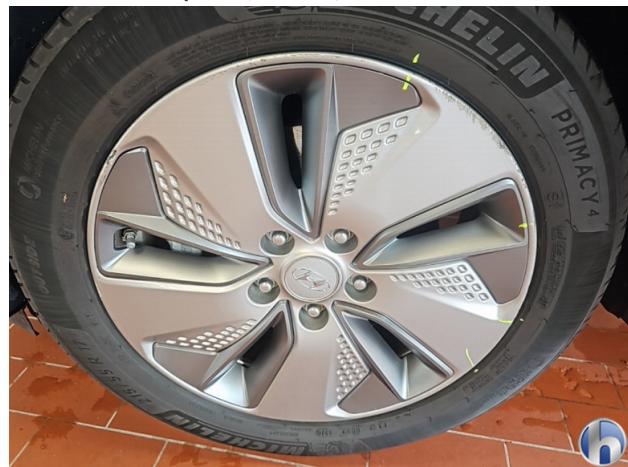
Karosserie außen					
Bauteil	Schaden	Rep.-Art	Rep.-Höhe	Berechnung	Minderwert
1. Felge Vorne - Links	Kratzer	Smart Repair	80,00 €	Voll	80,00 €
2. Einstiegsleiste Vorne - Links	1 Delle	Smart Repair	80,00 €	Voll	80,00 €
			Zwischensumme:	160,00 €	160,00 €

1. Felge Vorne - Links
Kratzer - Smart Repair 80,00 € / 80,00 €

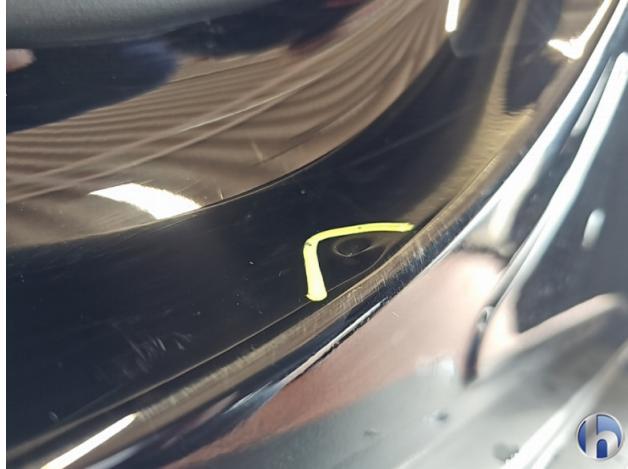
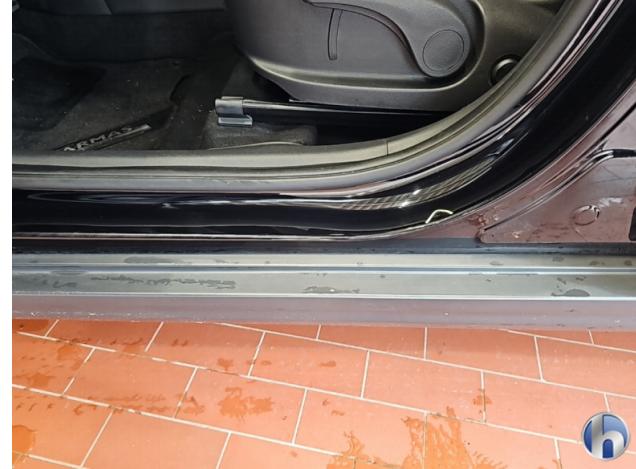
2. Einstiegsleiste Vorne - Links
1 Delle - Smart Repair 80,00 € / 80,00 €
