Wertgutachten

Berichtsnummer :	0000000788007-DE925	Vertragsnummer :	62245088
Amtl. Kennzeichen :	OA-BI 0580E	Referenznummer:	30786039

Hyundai Kona (OS)(2017->) Plus Elektro 2WD

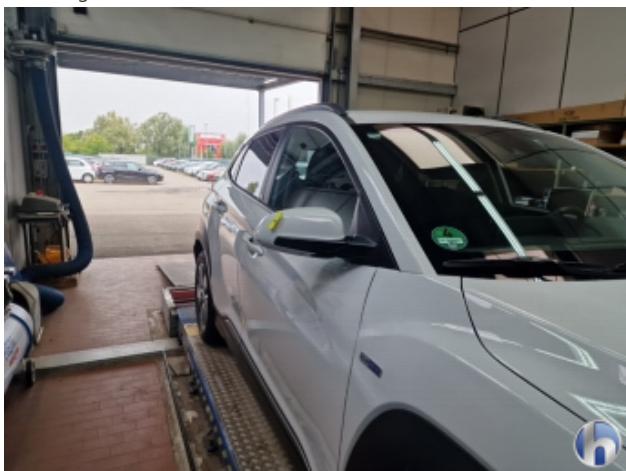
1. Außenspiegel Gehäuse - Rechts
Kratzer - Smart Repair 40,00 € / 40,00 €

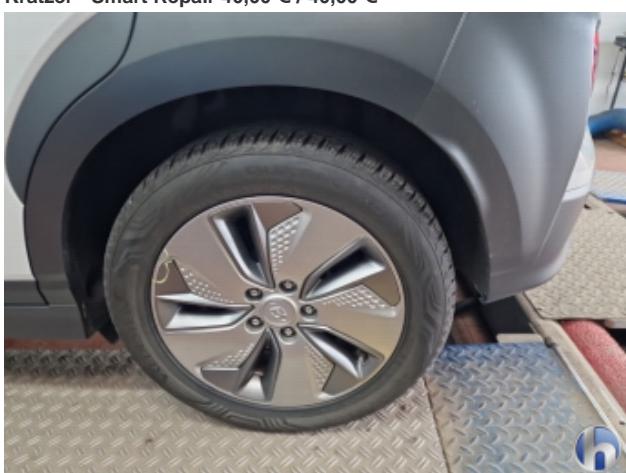
2. Felge Hinten - Links
Beschädigt - Smart Repair 100,00 € / 100,00 €

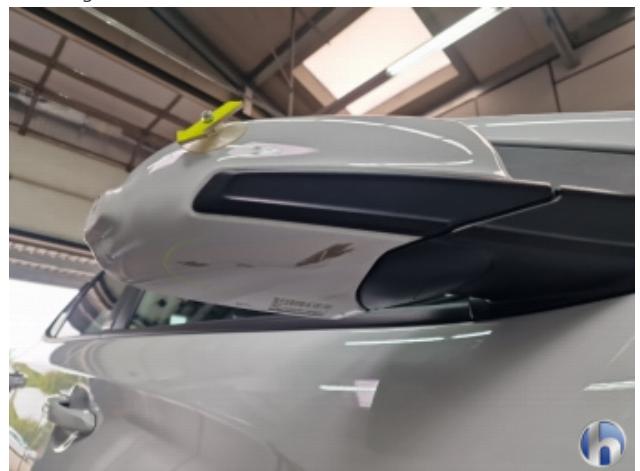
1. Außenspiegel Gehäuse - Rechts
Kratzer - Smart Repair 40,00 € / 40,00 €

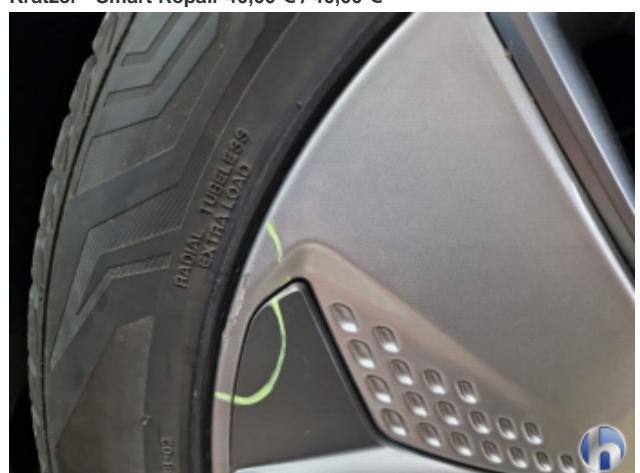
2. Felge Hinten - Links
Beschädigt - Smart Repair 100,00 € / 100,00 €
