Wertgutachten

Kunde :		Vertragsnummer :	9020089
Berichtsnummer :	0000000803207-DE925	Referenznummer:	30821885
Amtl. Kennzeichen :	HER-CP 80E

Hyundai Kona (OS)(2017->) Trend Elektro 2WD

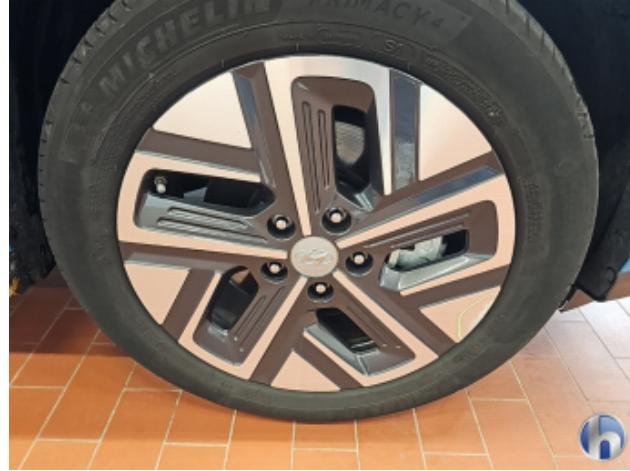
1. Felge Vorne - Rechts
Kratzer - Smart Repair 100,00 € / 100,00 €

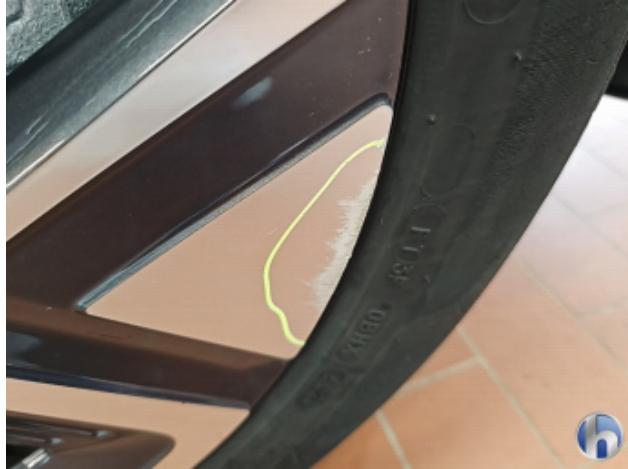
1. Felge Vorne - Rechts
Kratzer - Smart Repair 100,00 € / 100,00 €

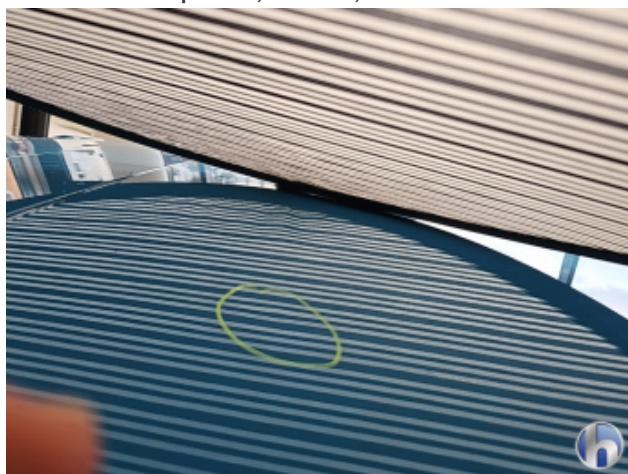
2. Dach
Gebrauchsspuren - Ohne Reparatur 0,00 € / 0,00 €

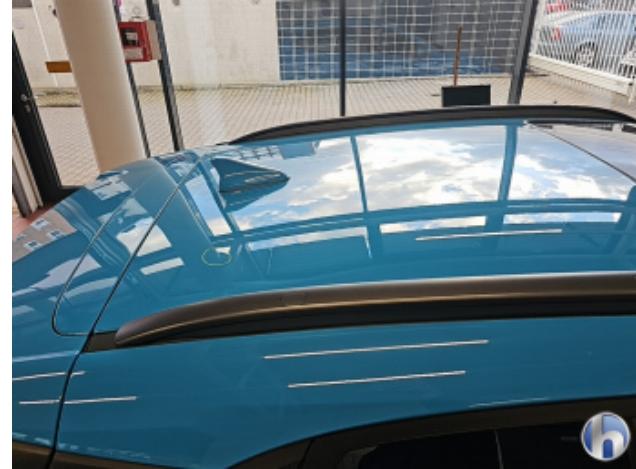
2. Dach
Gebrauchsspuren - Ohne Reparatur 0,00 € / 0,00 €

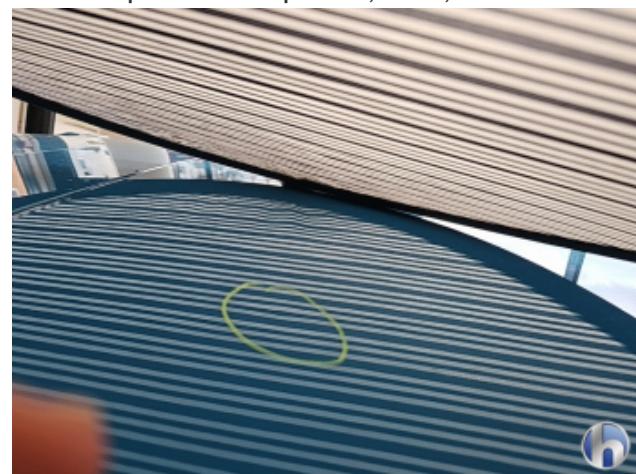
2. Dach
Gebrauchsspuren - Ohne Reparatur 0,00 € / 0,00 €
