Zustandsbericht

Kunde :	Allane SE HCBE	Amtl. Kennzeichen :	AH-EA 65E
Berichtsnummer :	0000000842474-DE926		
Referenznummer:	30938085

Hyundai Kona (OS)(2017->) Premium Elektro 2WD

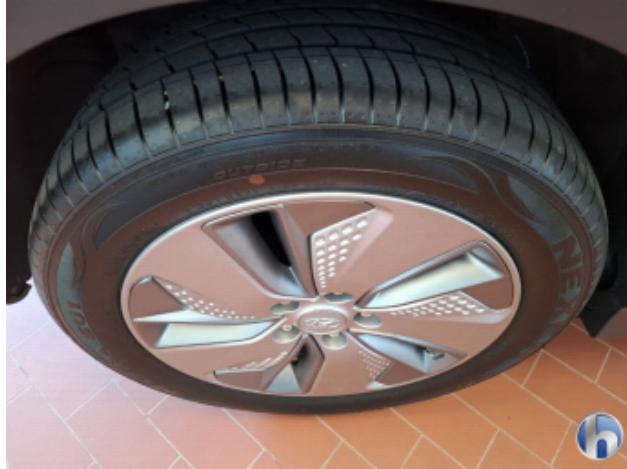
Bereifung

Reifenart / Felgentyp:	Sommerreifen	Aluminium original
1. Achse - links / Zust.	Nexen	215/55/R17/94V 5 mm
1. Achse - rechts / Zust.	Nexen	215/55/R17/94V 5 mm
2. Achse - links / Zust.	Nexen	215/55/R17/94V 5 mm
2. Achse - rechts / Zust.	Nexen	215/55/R17/94V 5 mm
Verkehrssicherheit:	Verkehrssicher

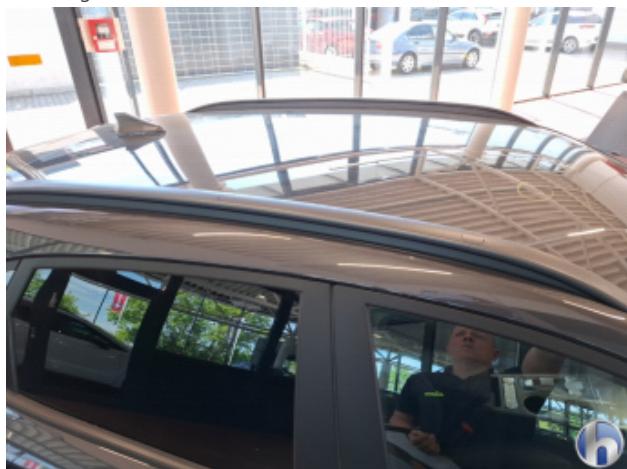
1. Dach

1 Delle - Sanft Instandsetzen

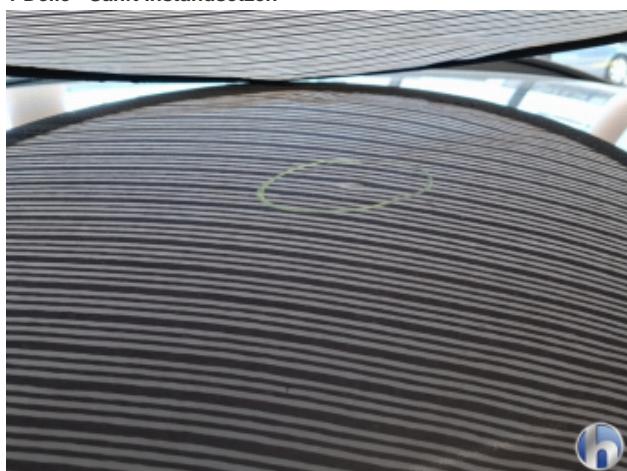
1. Dach

1 Delle - Sanft Instandsetzen

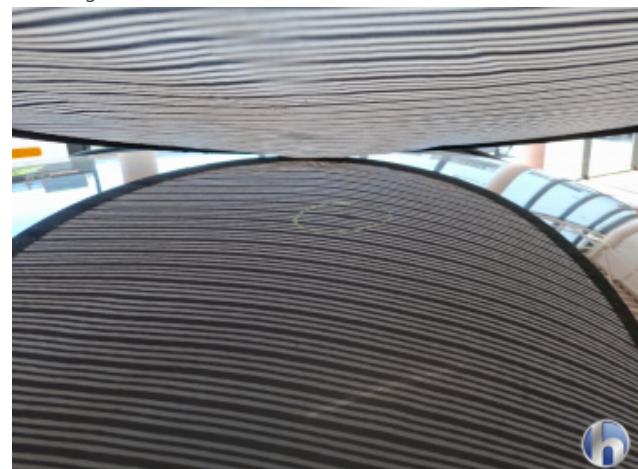
1. Dach

1 Delle - Sanft Instandsetzen

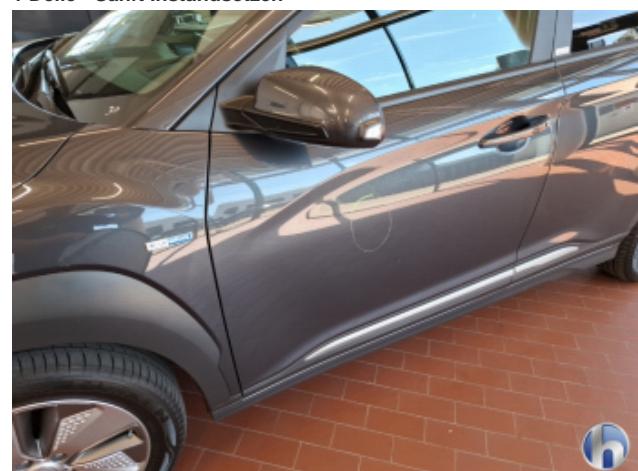
2. Tür Vorne - Links

1 Delle - Sanft Instandsetzen

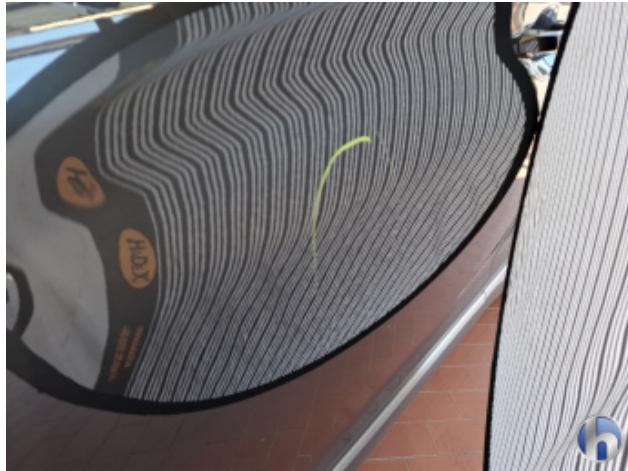
2. Tür Vorne - Links
1 Delle - Sanft Instandsetzen

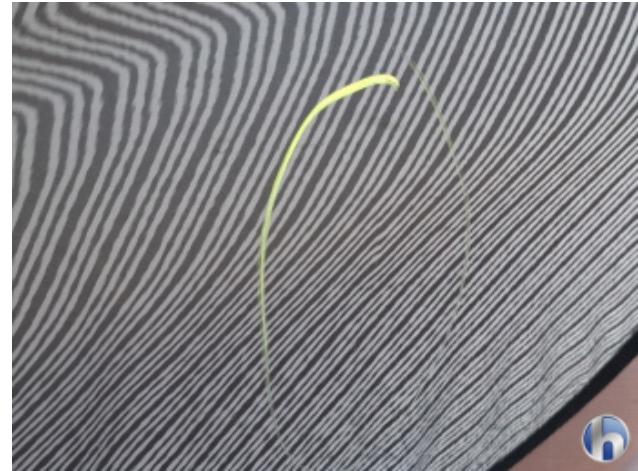
2. Tür Vorne - Links
1 Delle - Sanft Instandsetzen
