**DEKRA CZ a.s.**

**ARVAL CZ s.r.o.**

**ÚDAJE O VOZIDLE**

| RZ: | 8AE8672 | VIN: | TMBAG7NX1LY018818 |

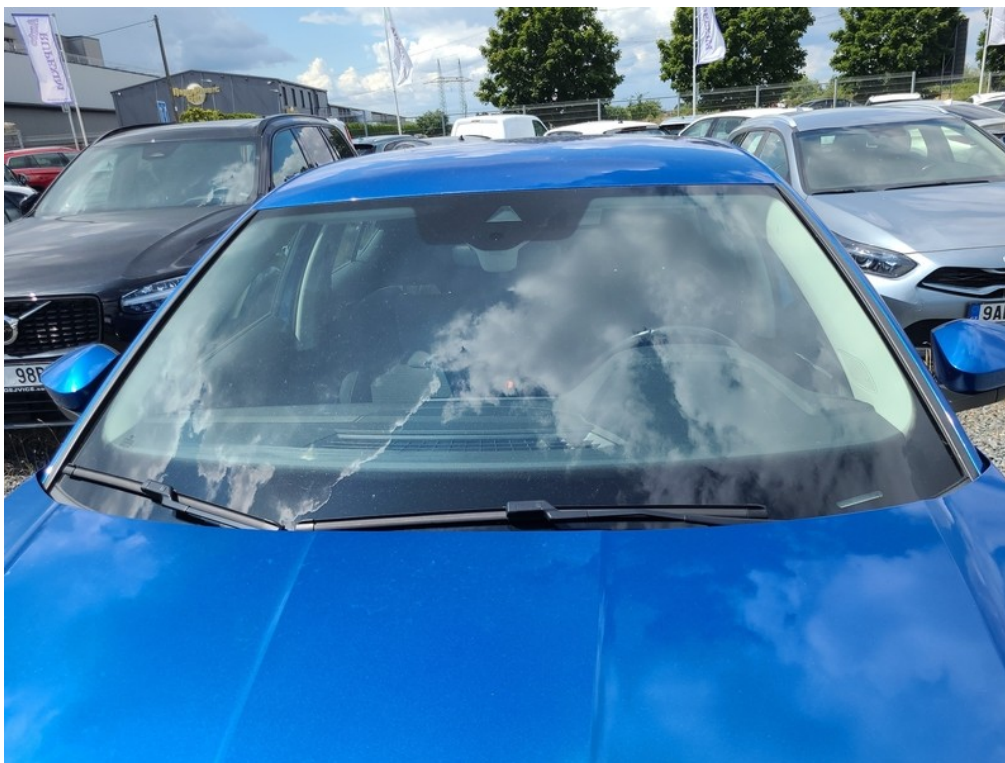
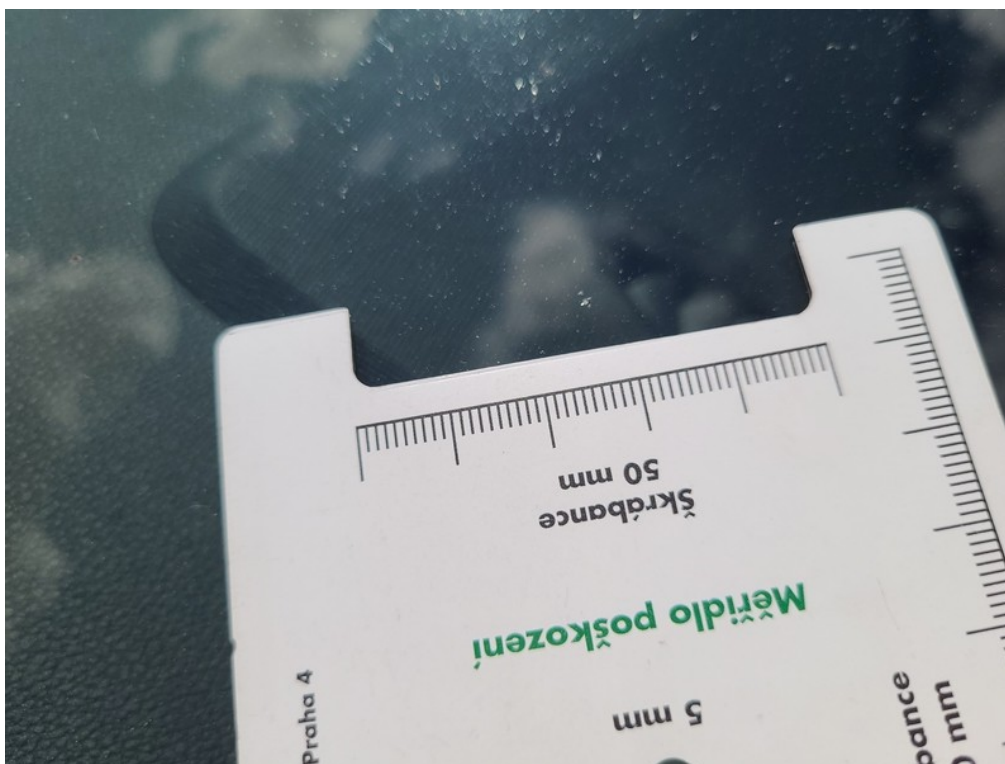
| Poškození od odletujícího kamení |

**1 Čelní sklo - Poškození od odletujícího kamení**  
Umístění: Exteriér (vnější prostor)

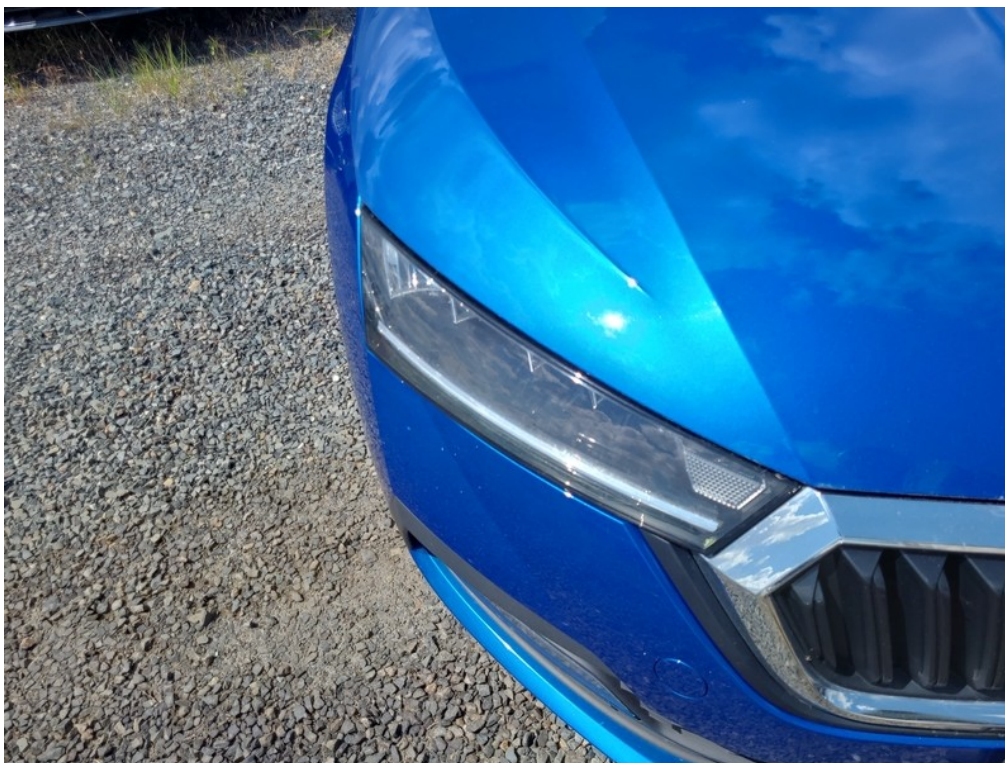
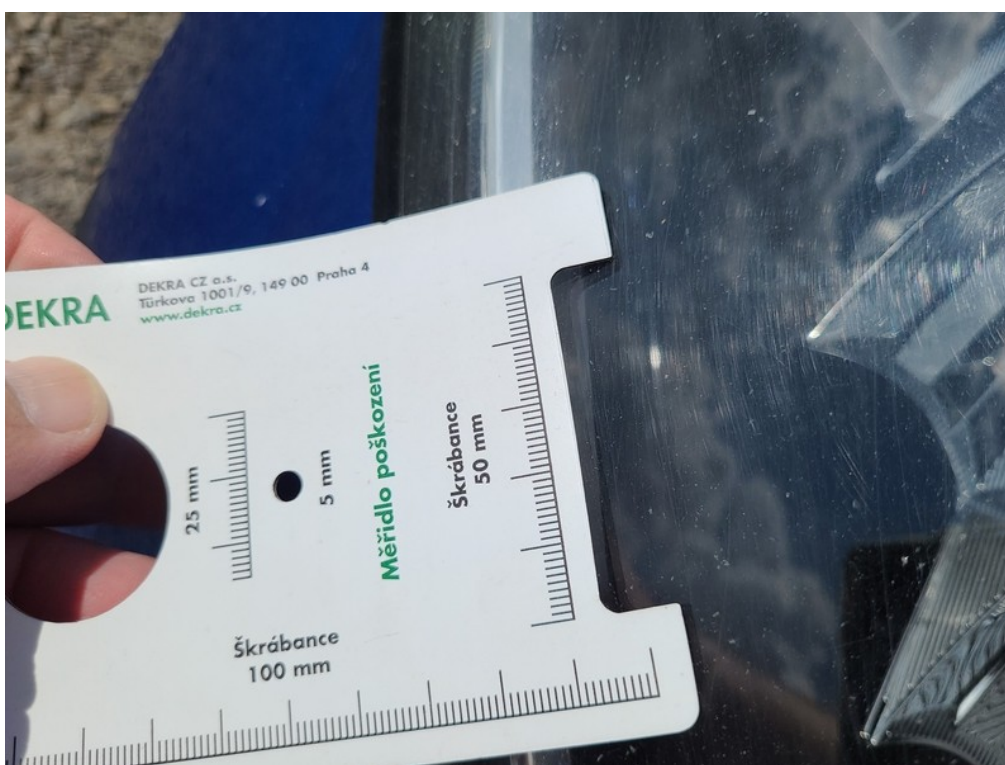
| Opotřebení |

**2 Světlomet pravý - Opotřebení**  
Umístění:

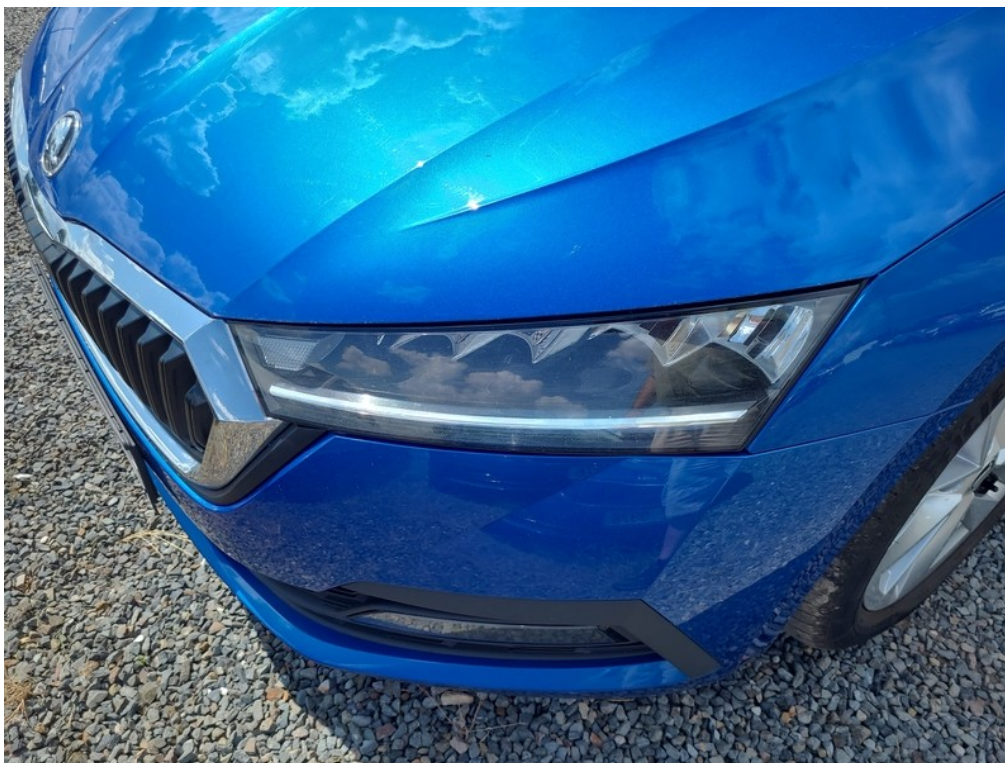
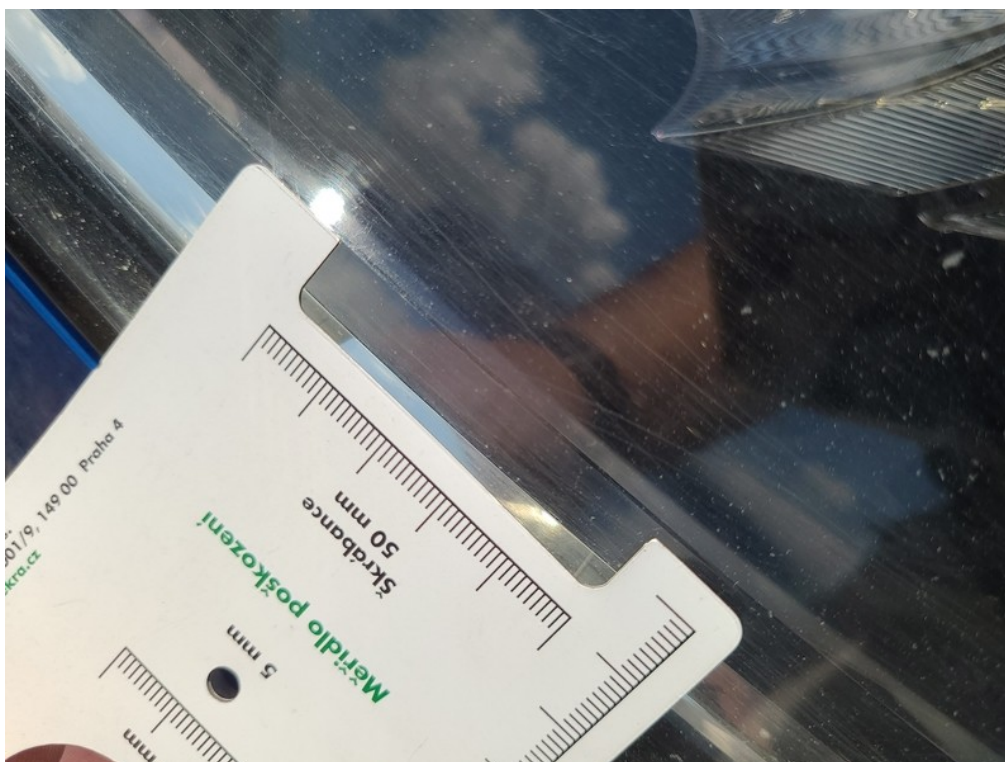
| Opotřebení |

**3 Světlomet levý - Opotřebení**  
Umístění:

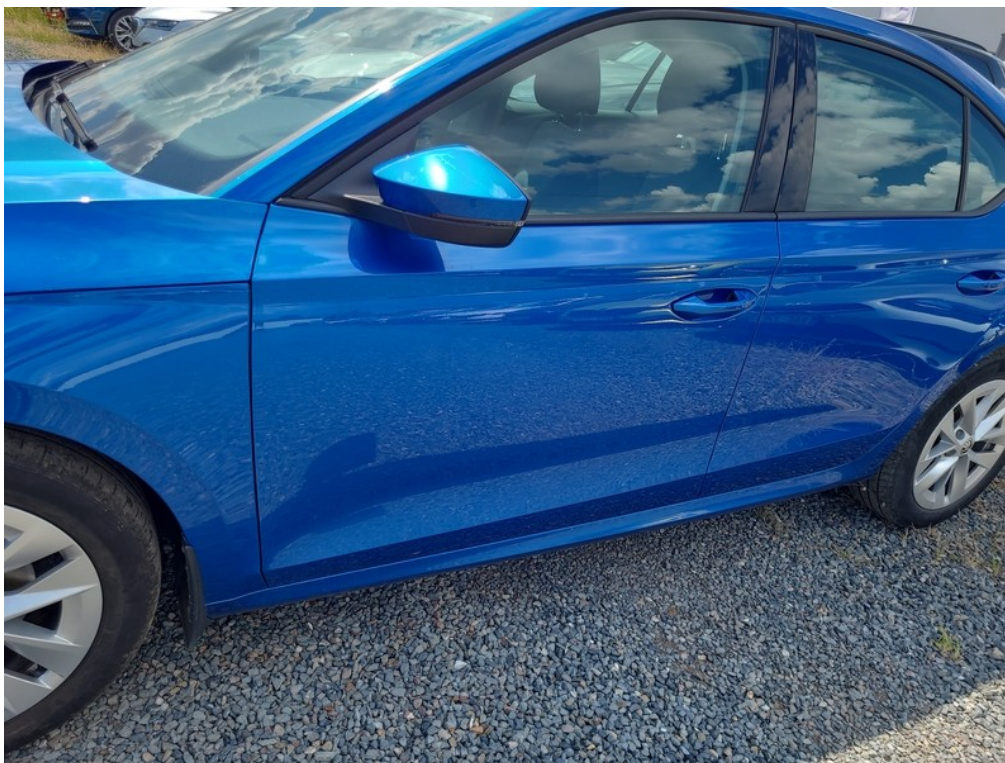
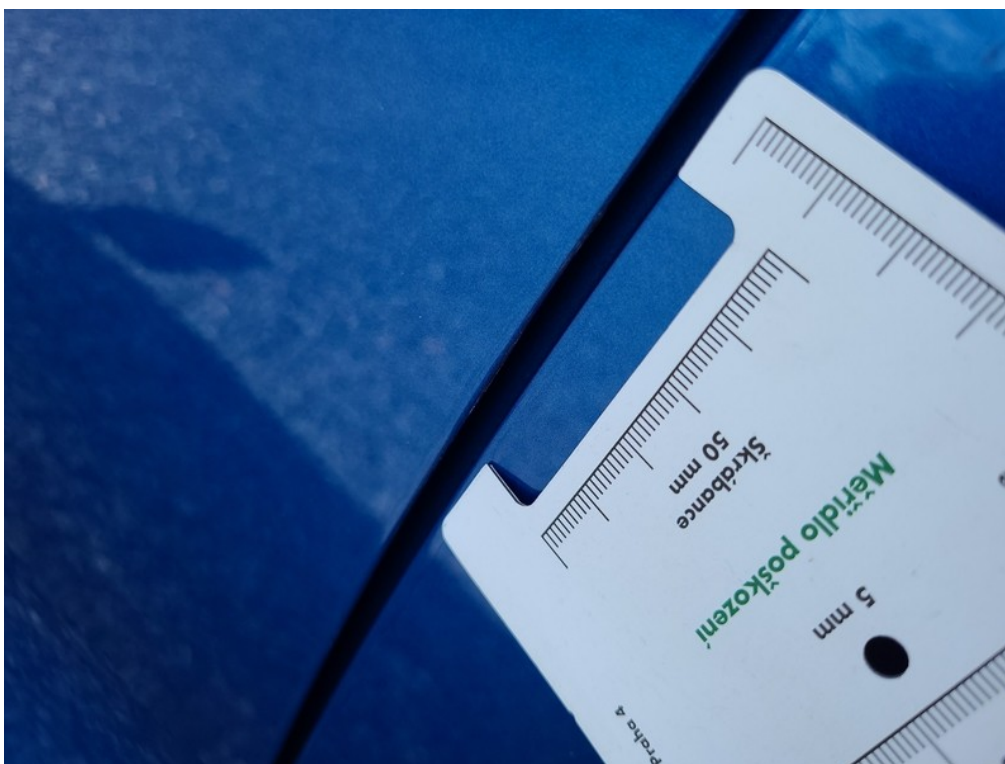
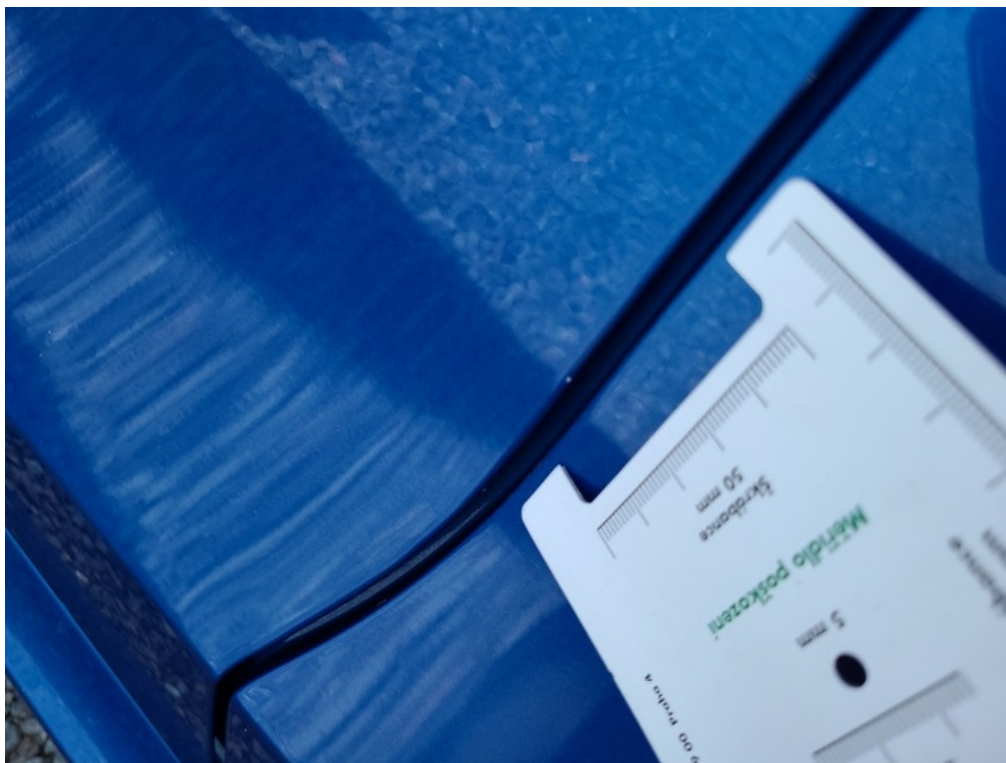
| Škrábance |

**4 Dveře přední levé - Škrábance**  
Umístění:

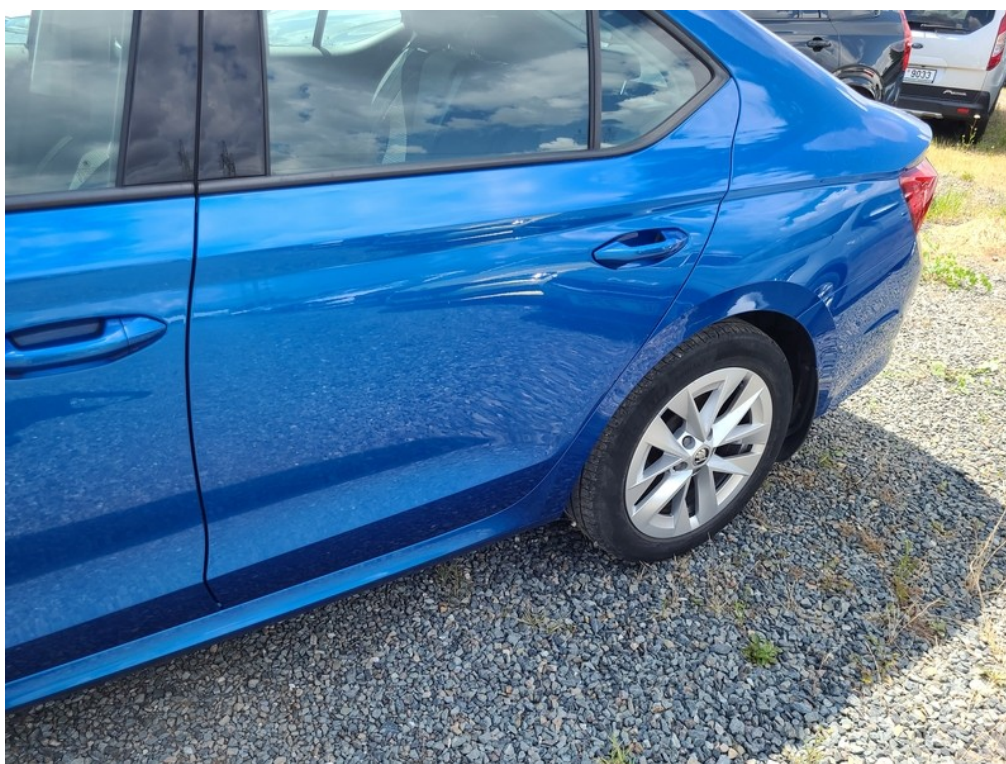
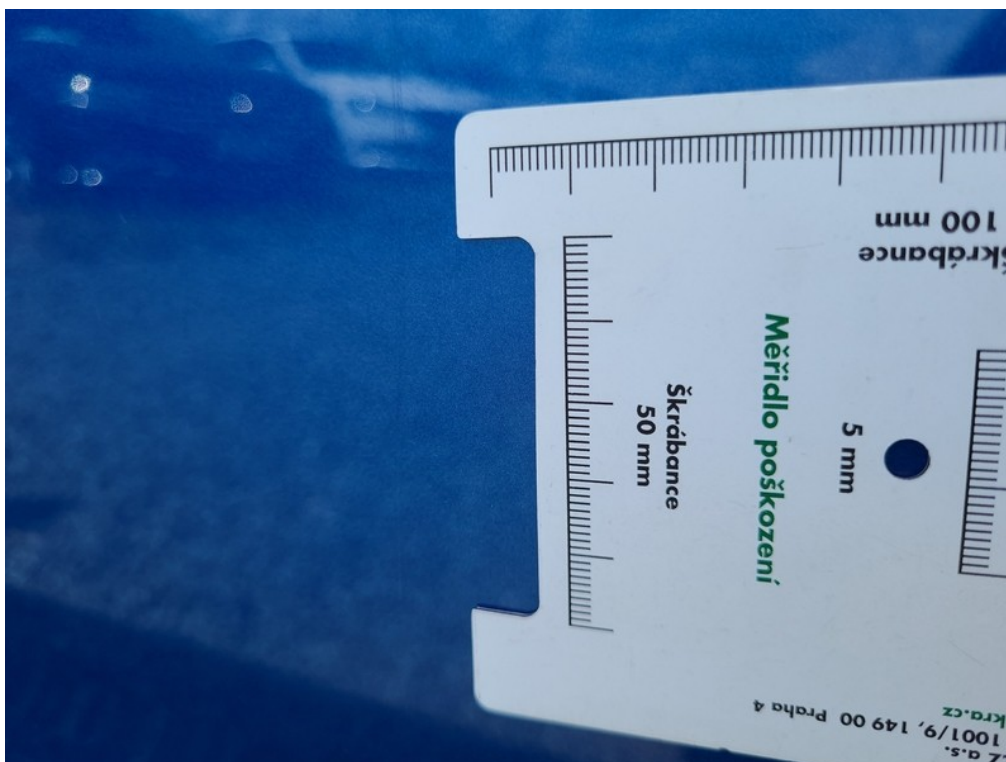
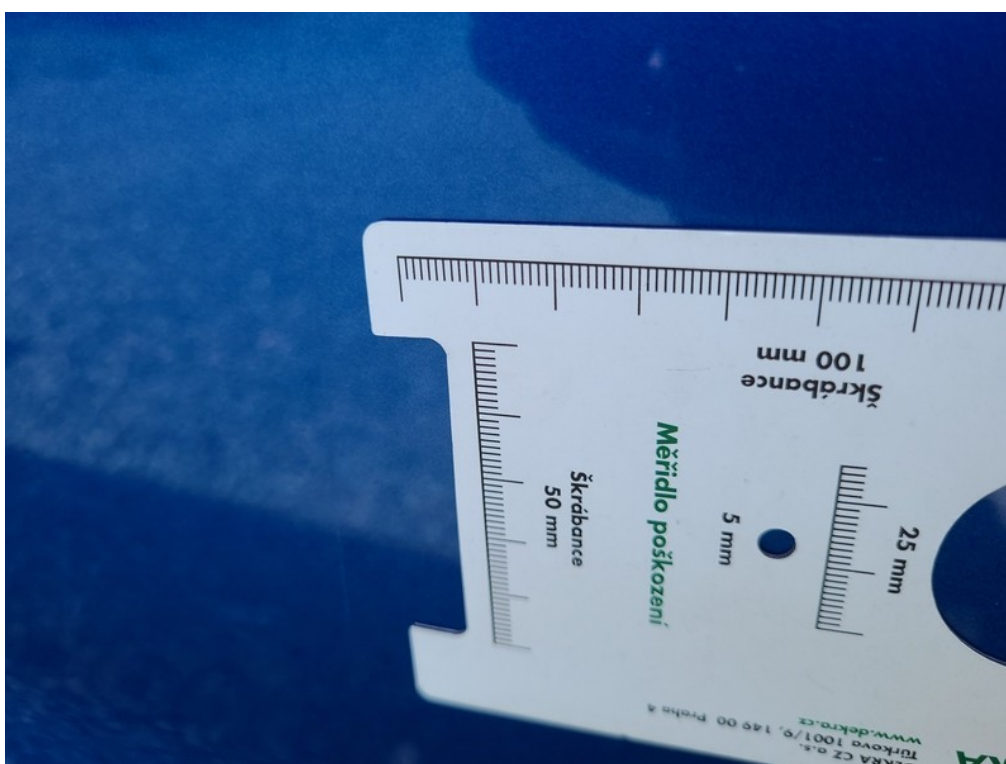
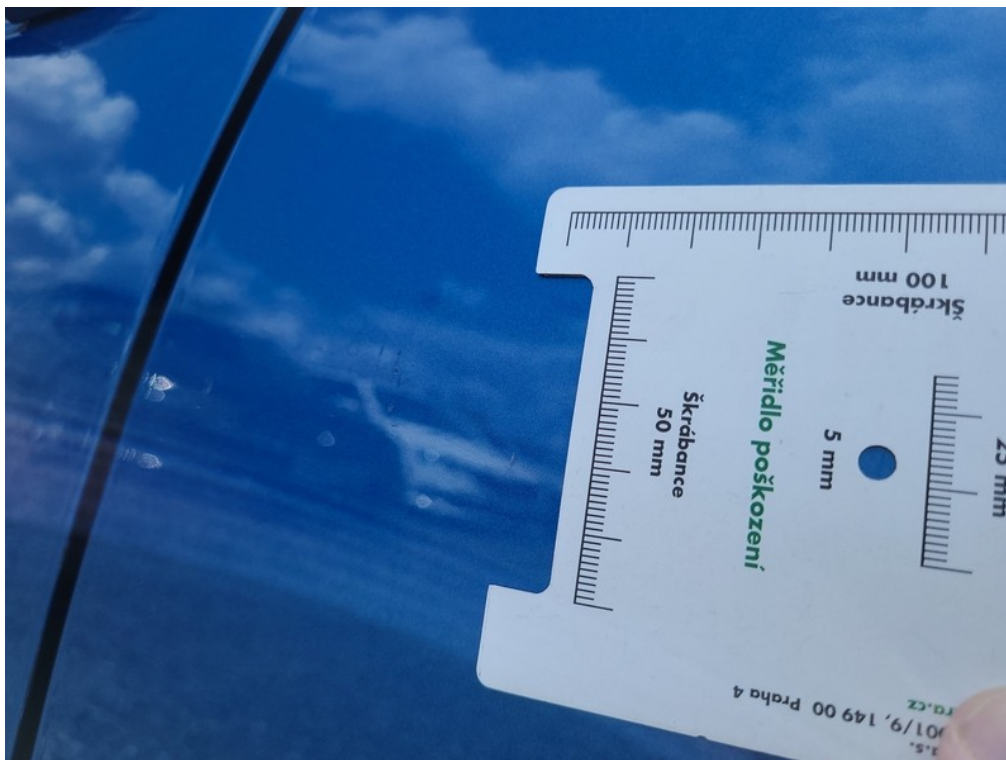
| | <b>Poznámka:</b> Částečně rozlešitelné |

**5 Dveře zadní levé - Škrábance**  
Umístění:

Poznámka: Částečně  
rozleštitelné

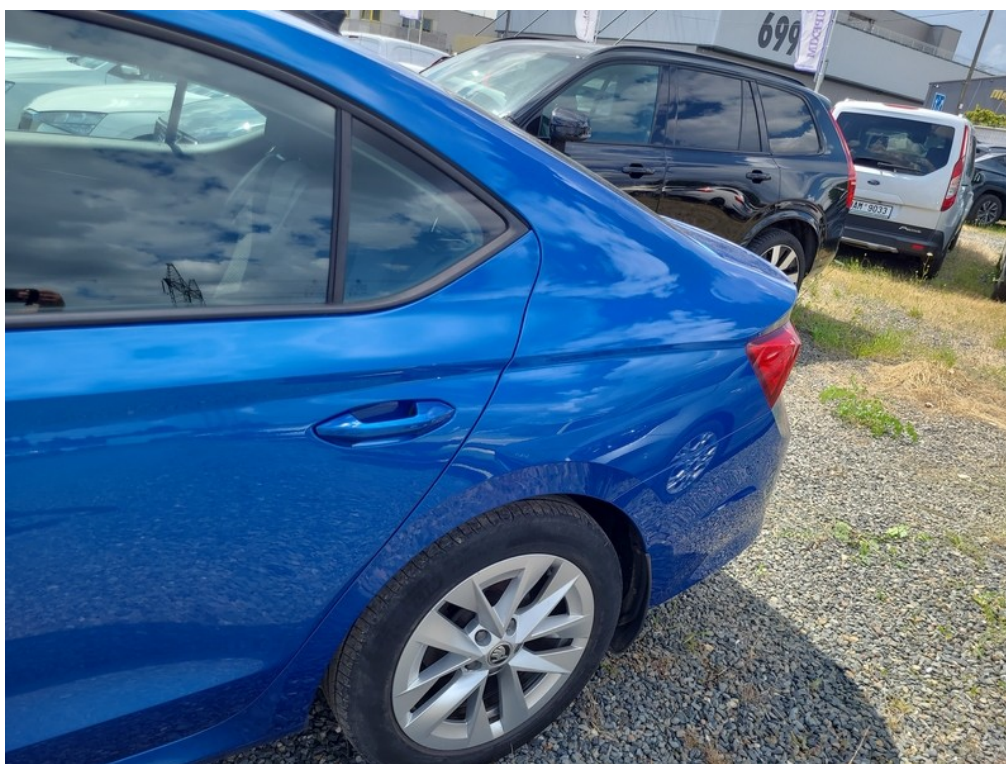
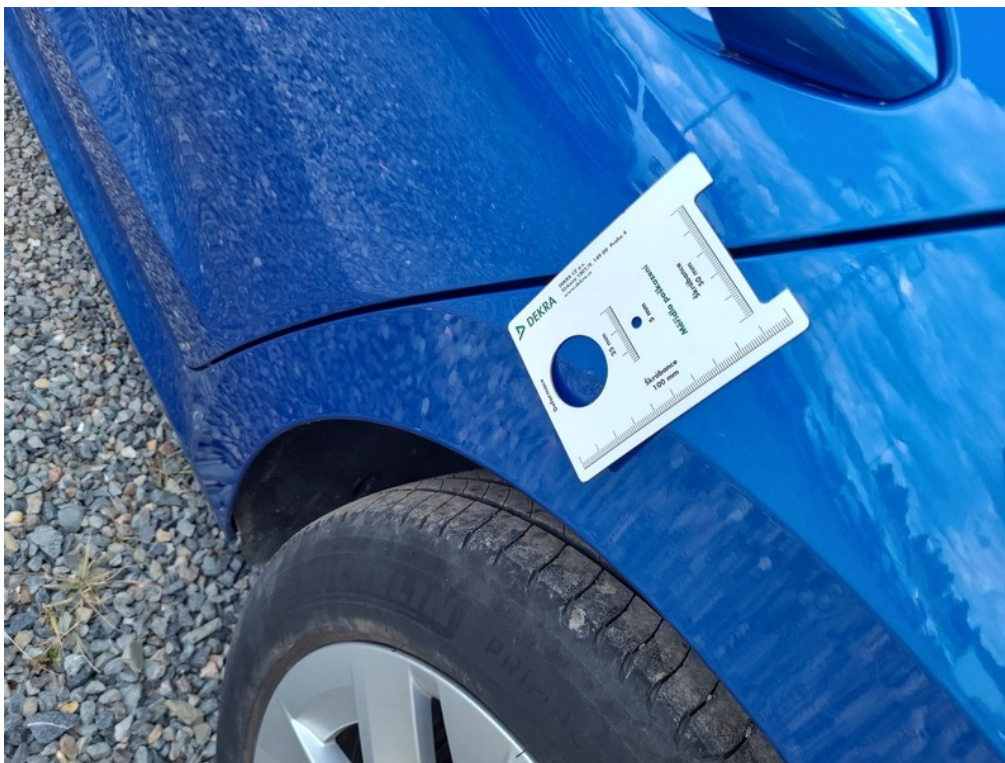
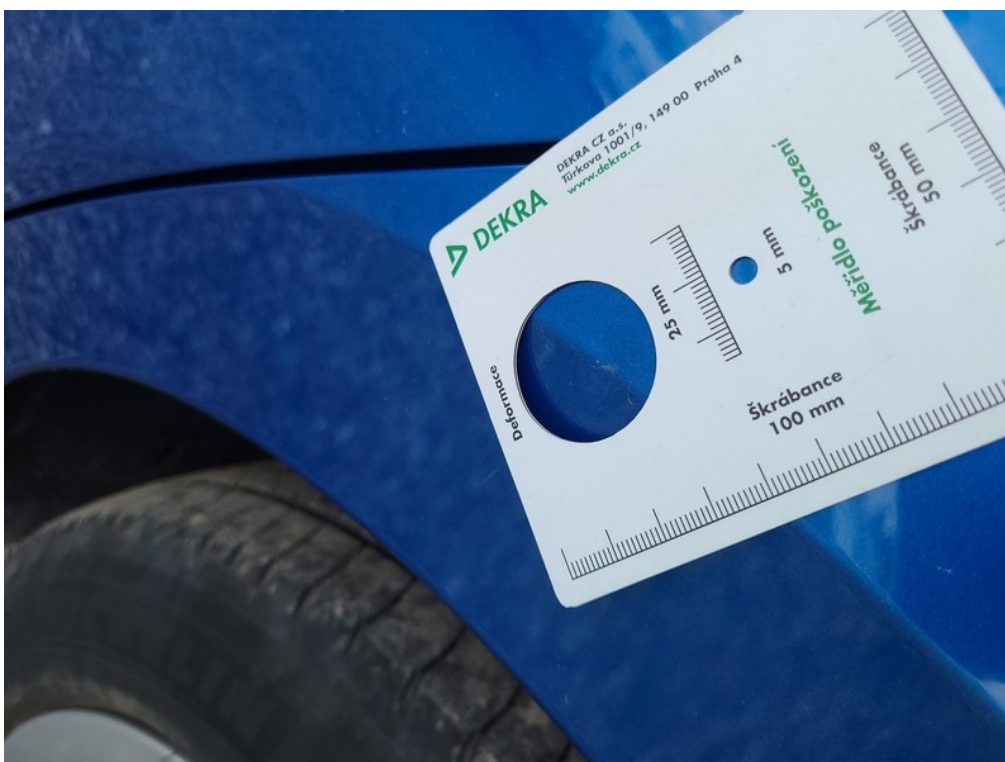
**6** Bočnice zadní levá - Jamka  
Umístění:

Poznámka: Škrábance

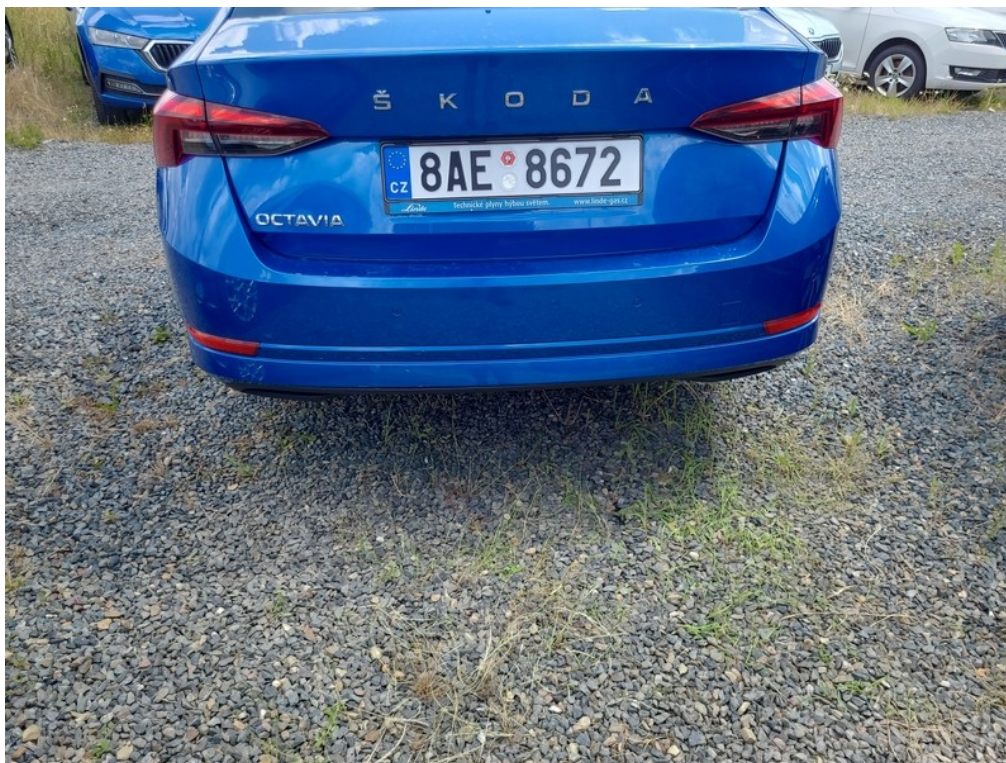
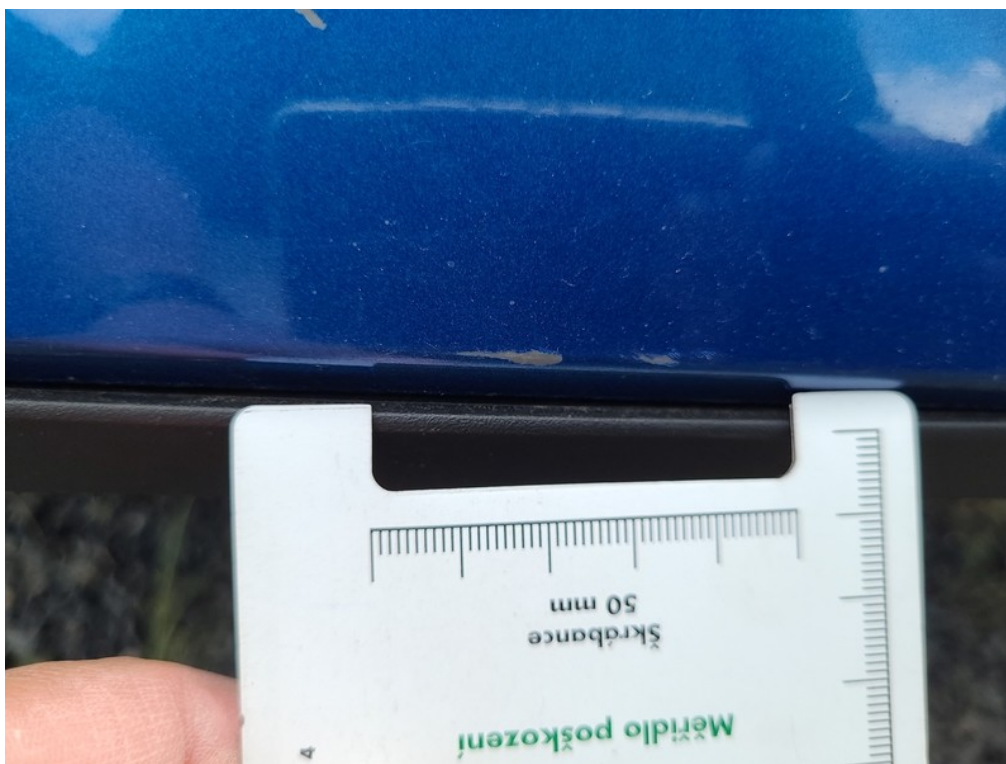
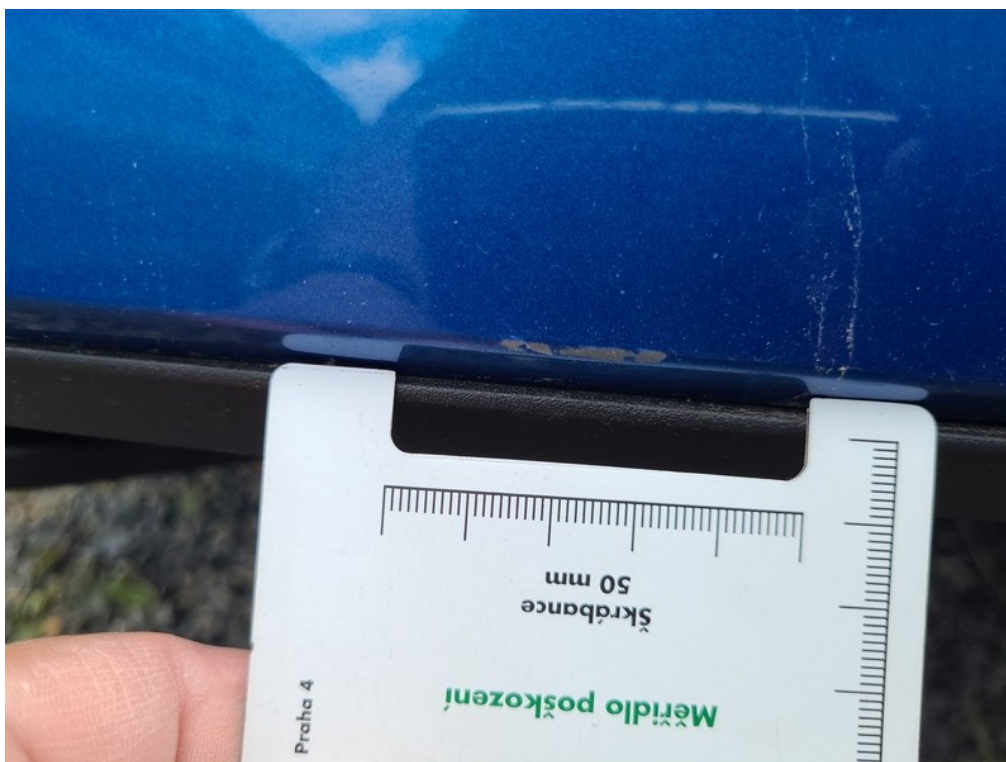
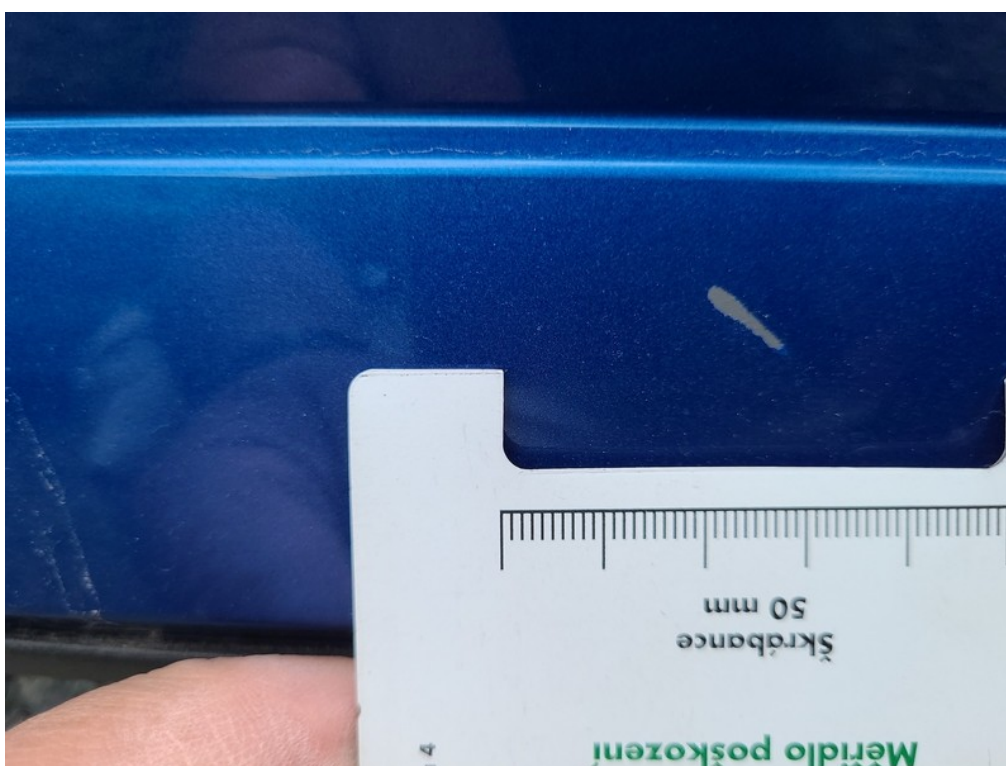
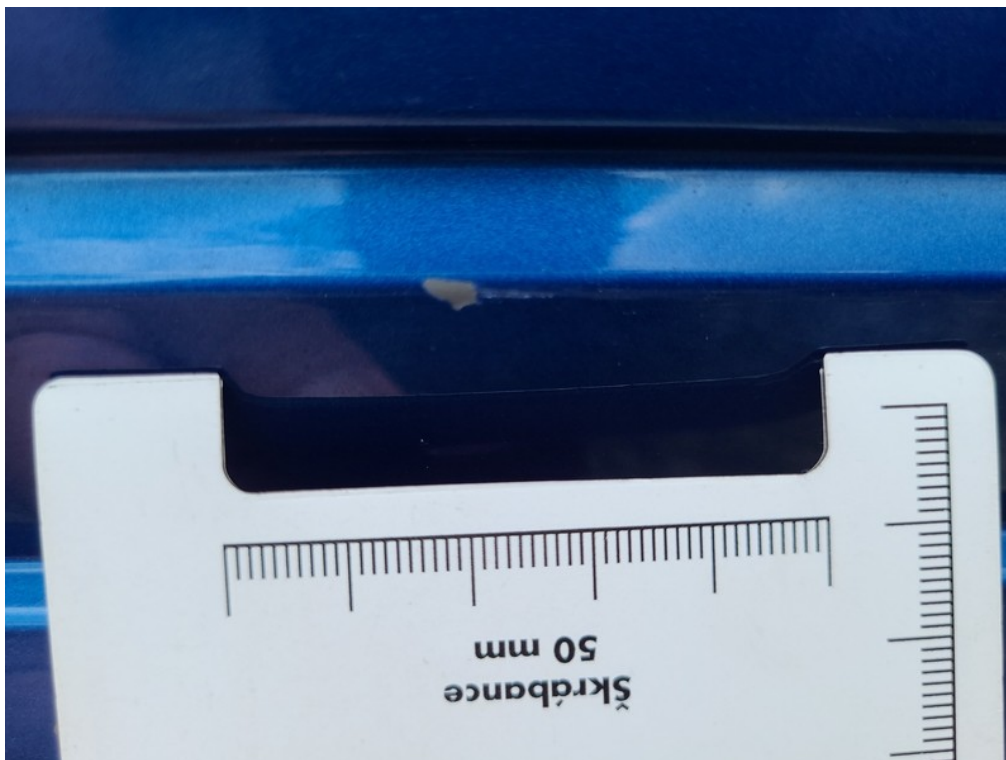
### 7 Zadní nárazník - Škrábance

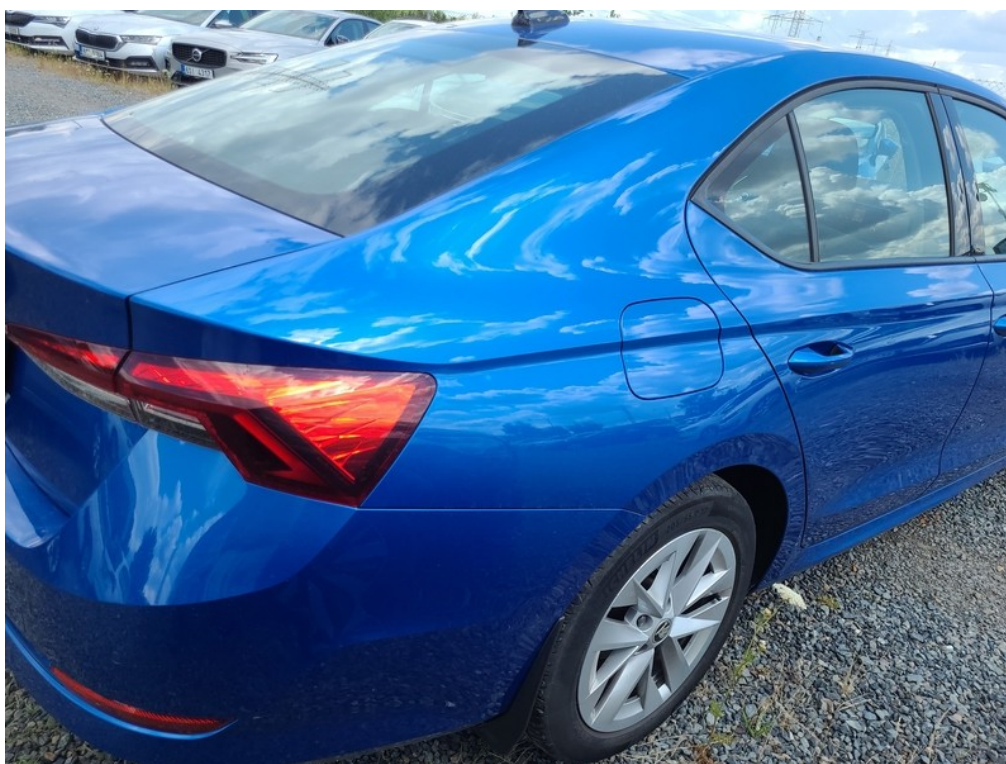
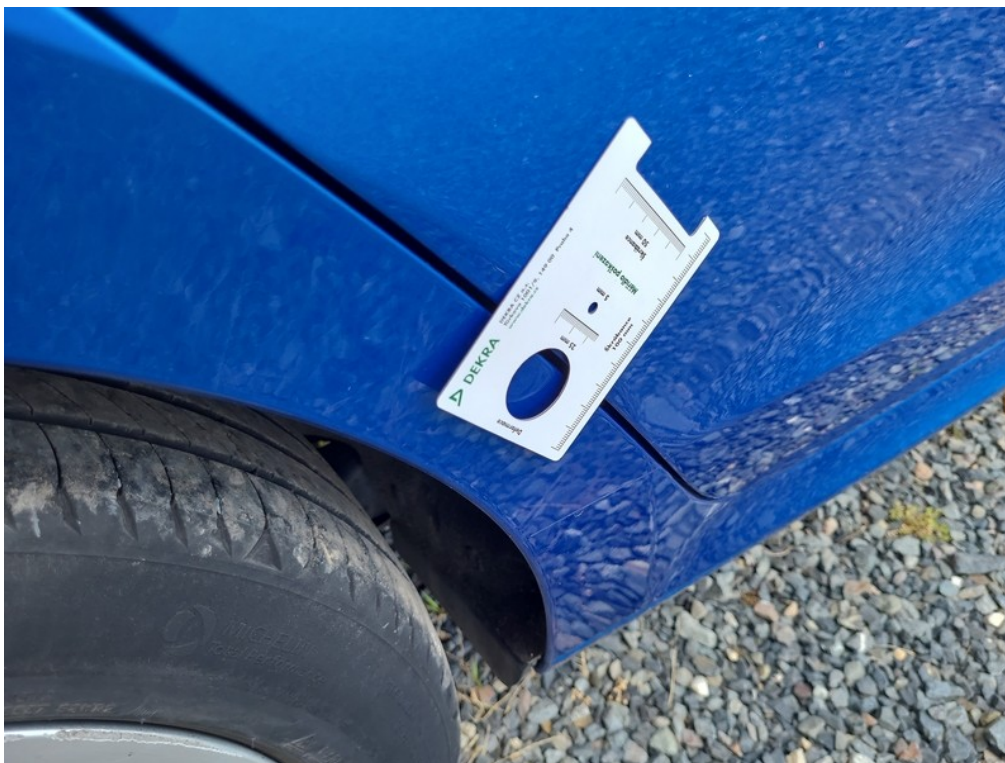
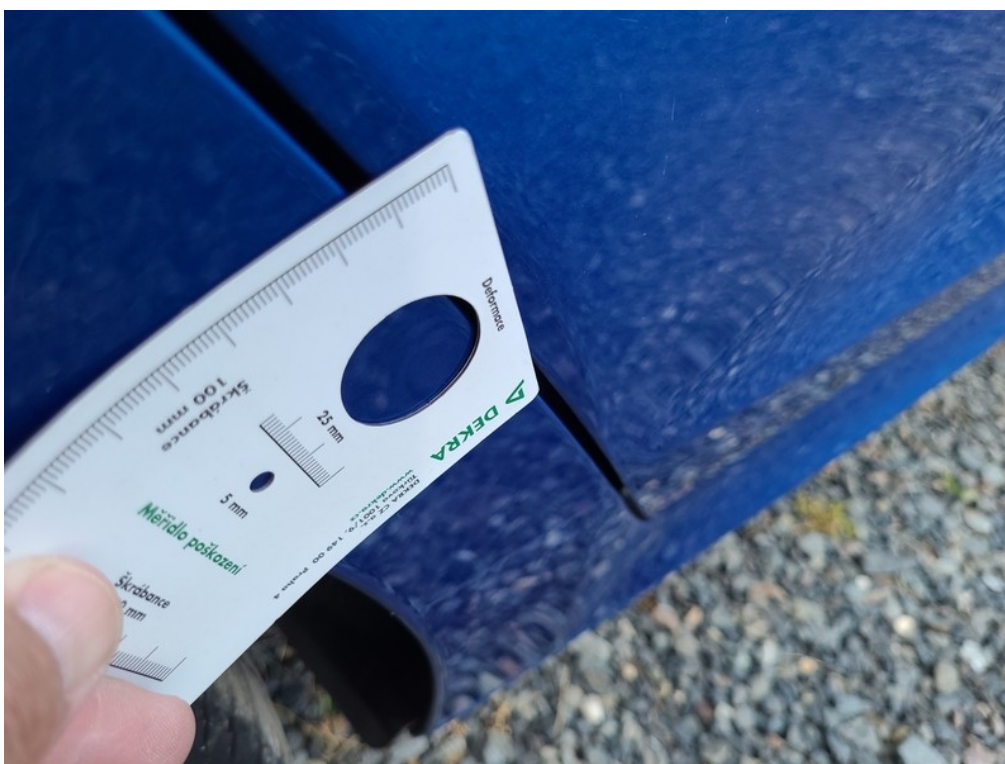
**8** Bočnice zadní pravá - Jamka  
Umístění:

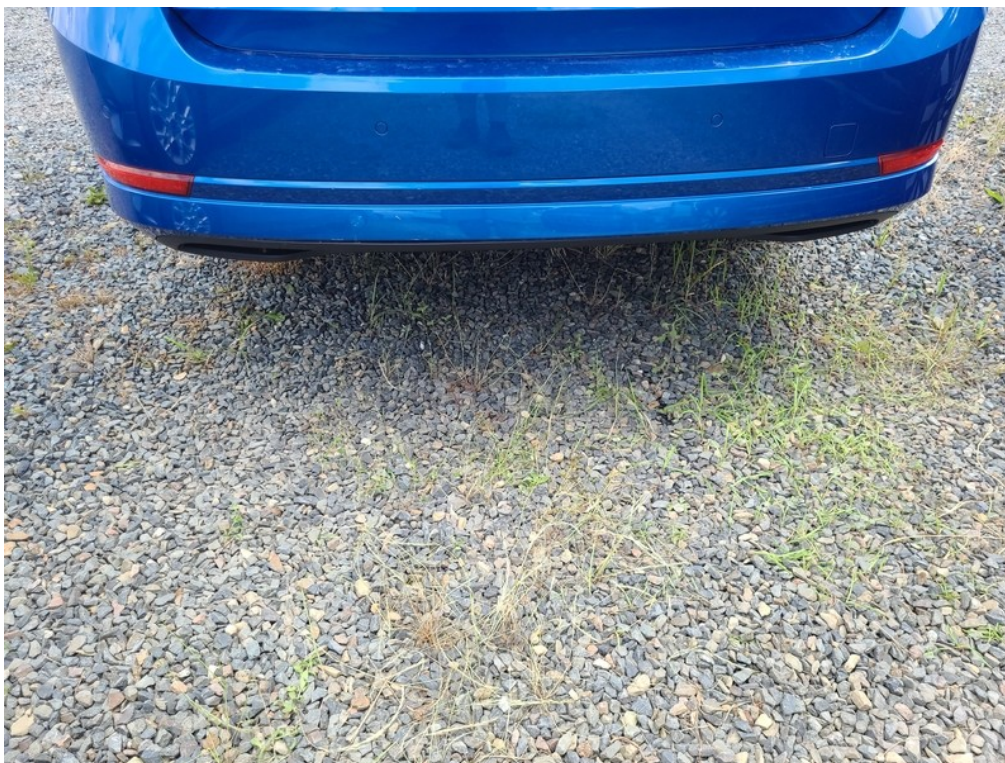
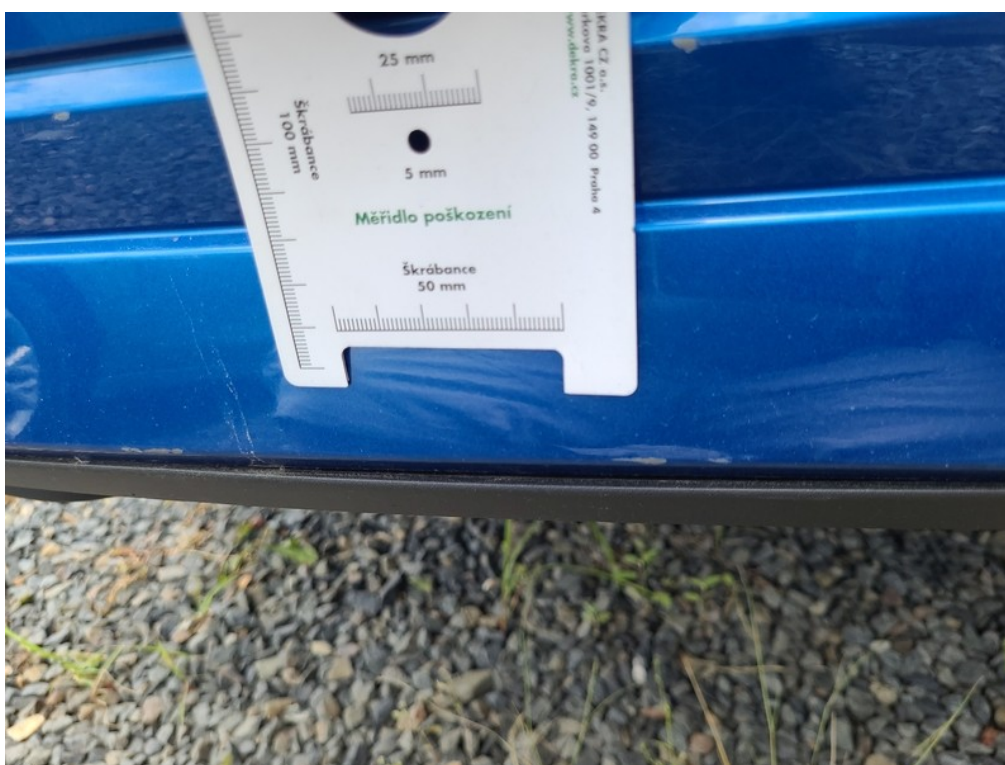
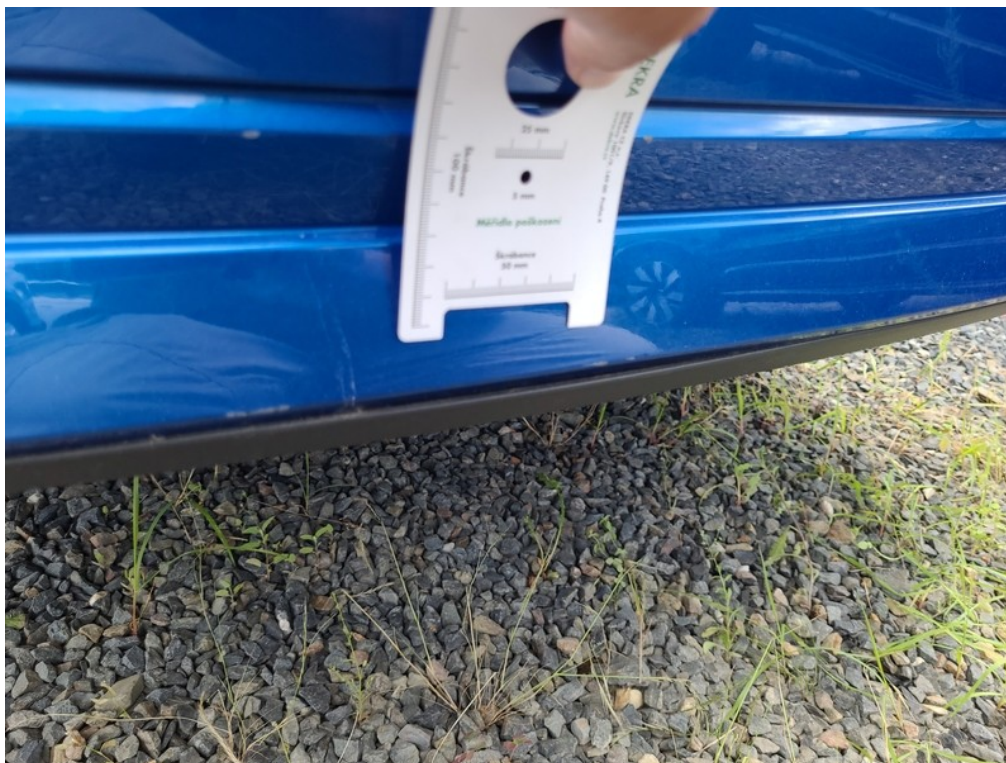
**9 Spojler Z nárazníku - Ke slícování**  
Umístění:

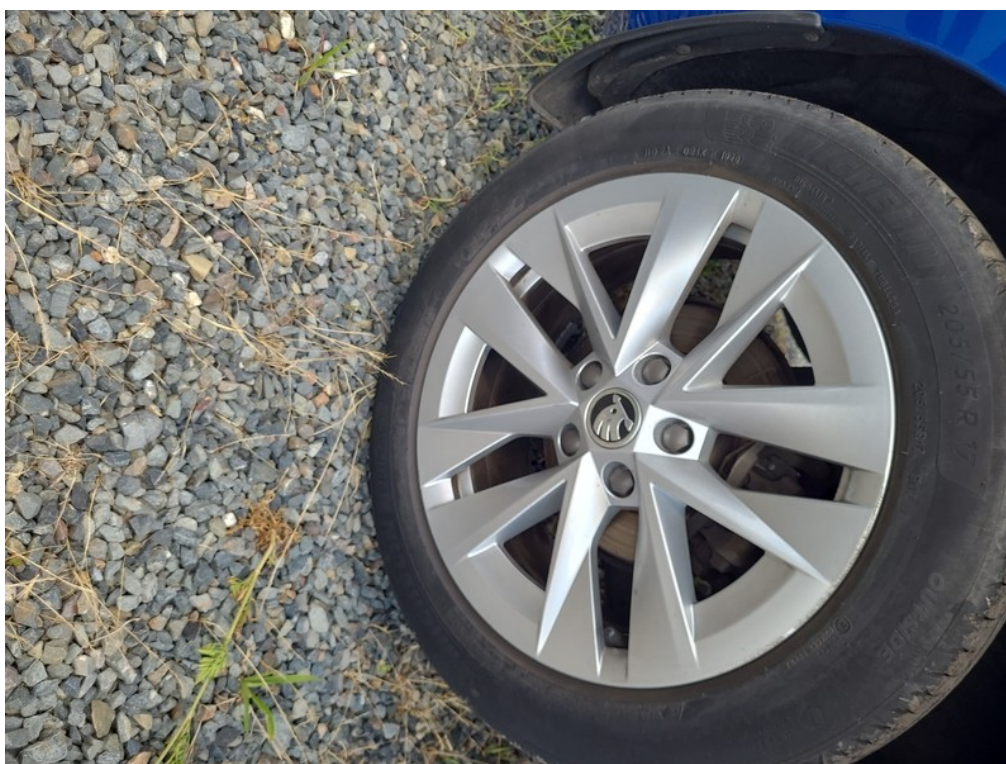
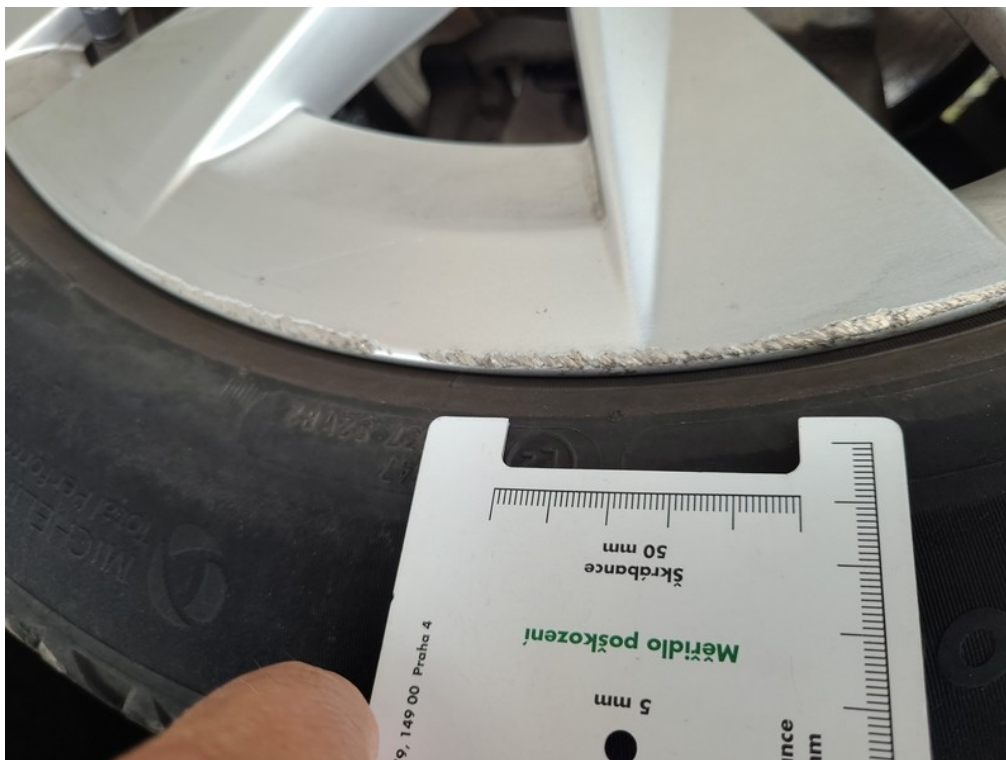
**10** Disk PZ kola - Škrábance  
Umístění:
