**DEKRA CZ a.s.**

**ARVAL CZ s.r.o.**

**ÚDAJE O VOZIDLE**

| RZ: | 8AE8672 | VIN: | TMBAG7NX1LY018818 |

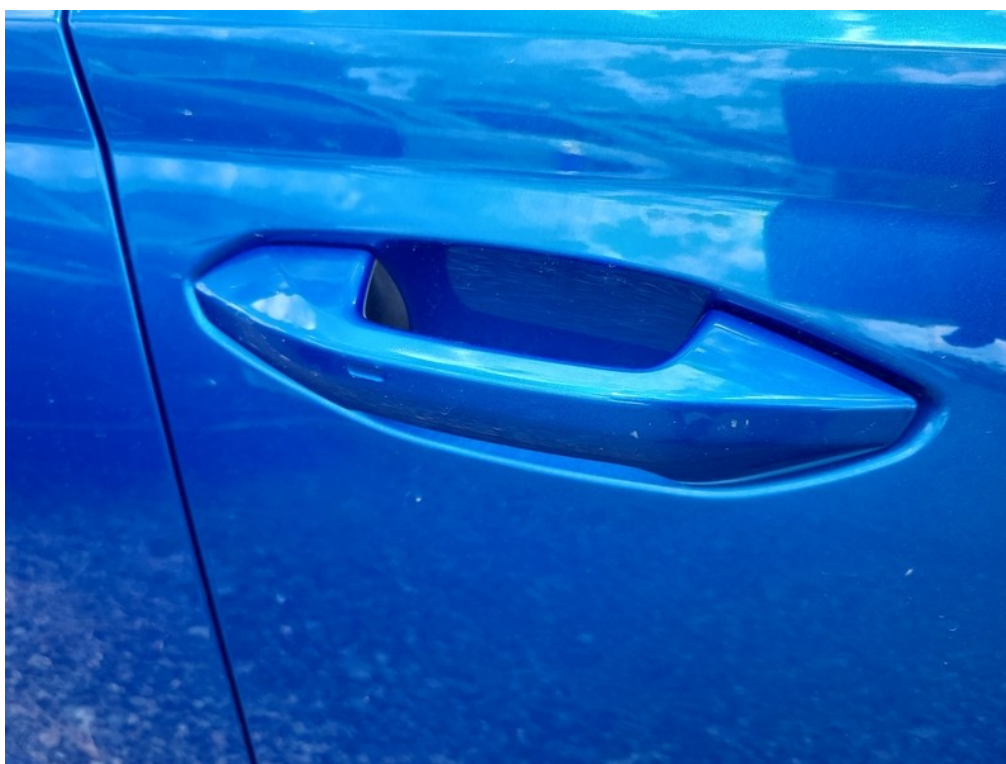
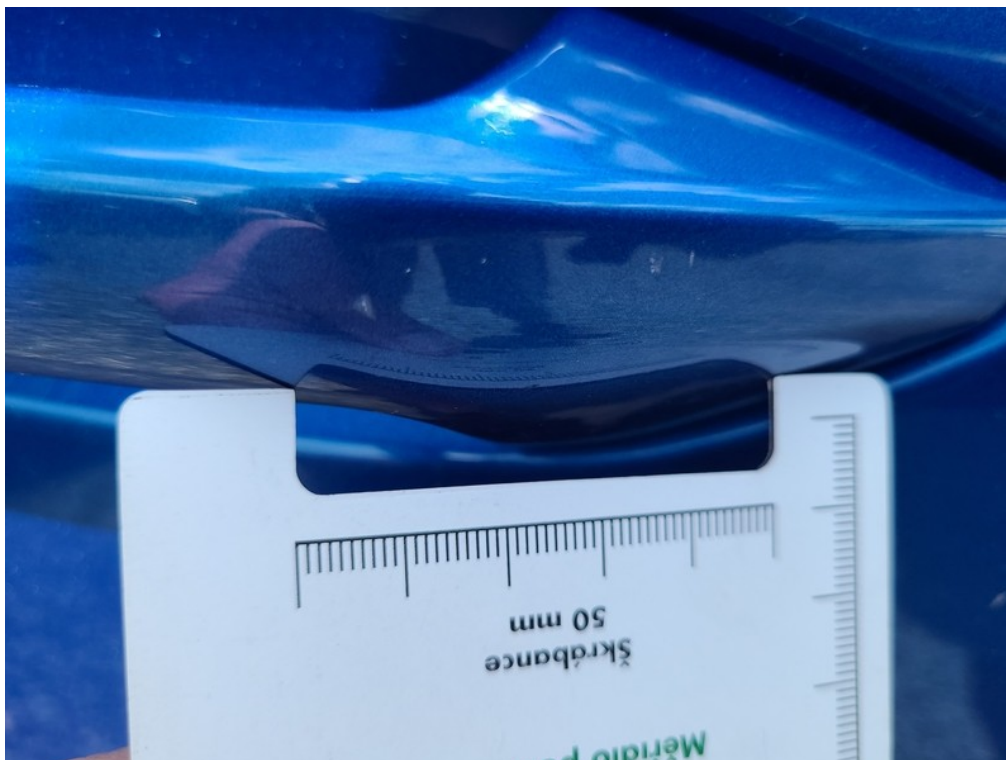
**11 Madlo kliky PP dveří - Škrábance**  
Umístění: Exteriér (vnější prostor)

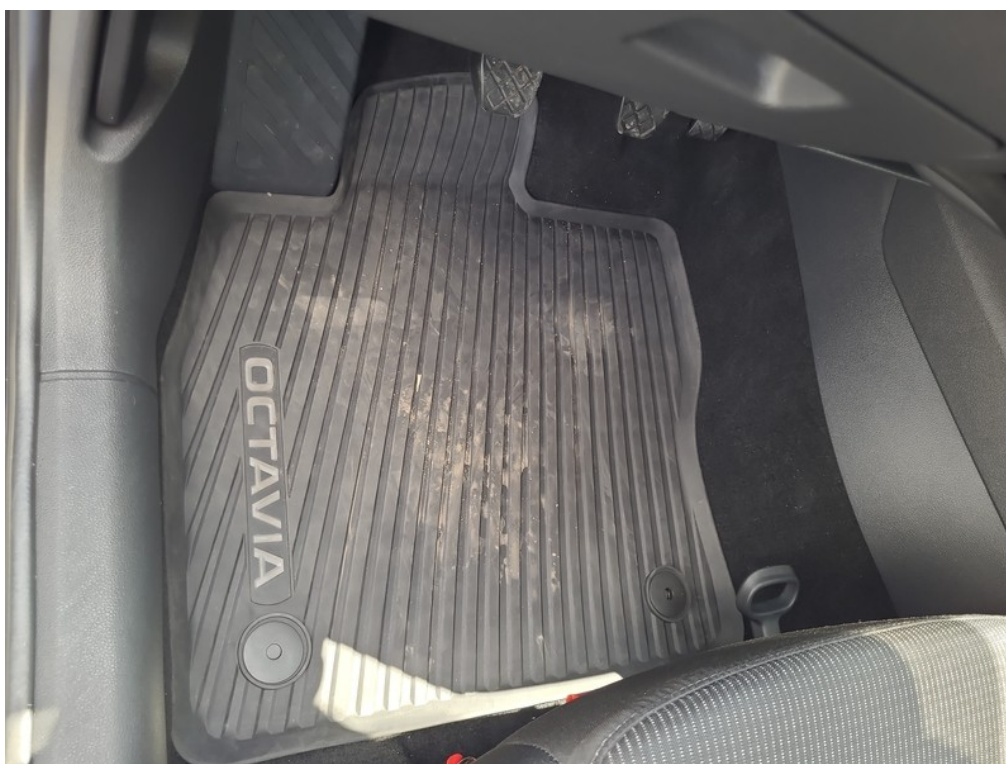
**12** Přídavný koberec LP - Opotřebení  
Umístění: Interiér (vnitřní prostor) Poznámka:

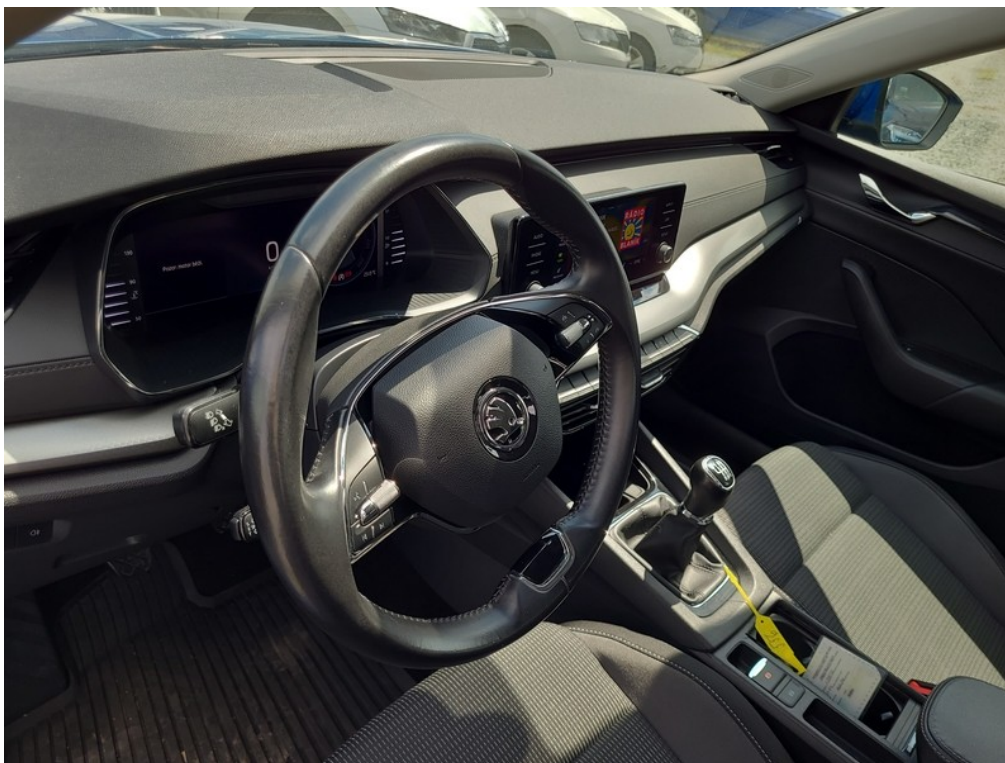
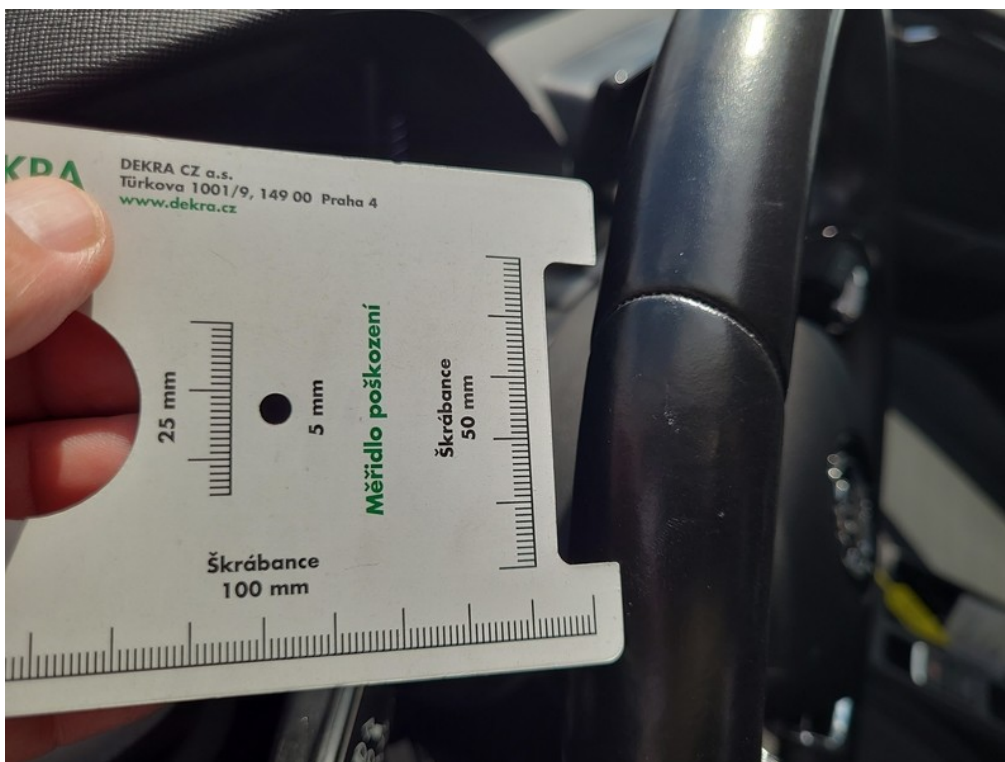
**13** Volant - Opatření  
Umístění:

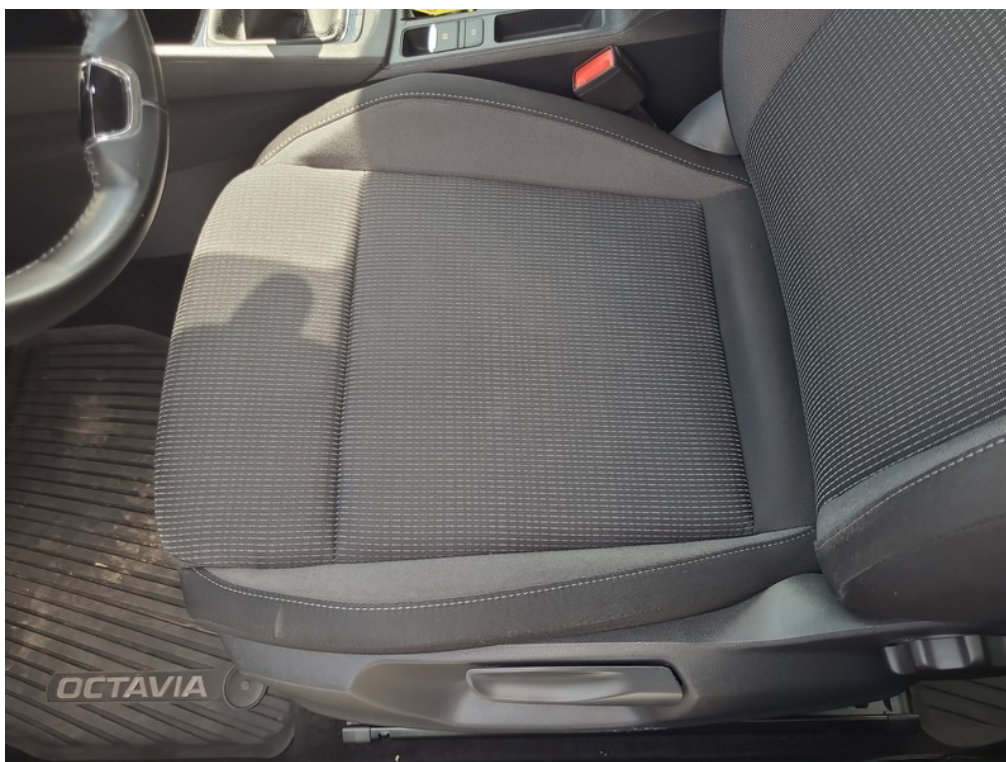
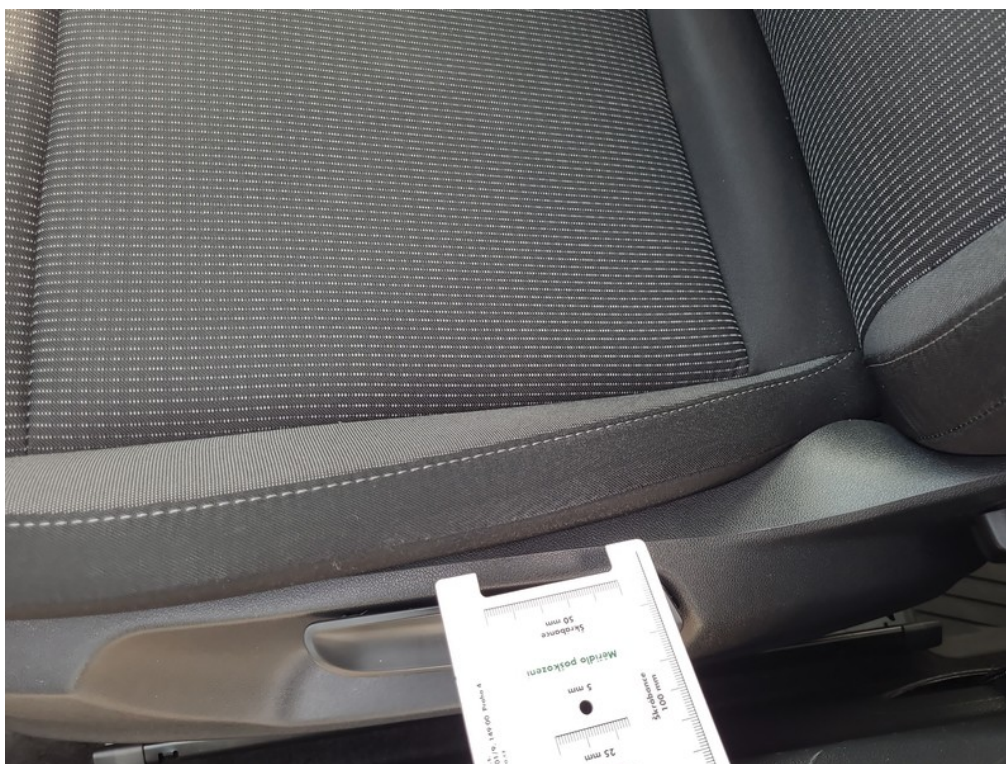
**14** Potah sedáku sedadla řidiče - Opatřebení  
Umístění: Interiér (vnitřní prostor)

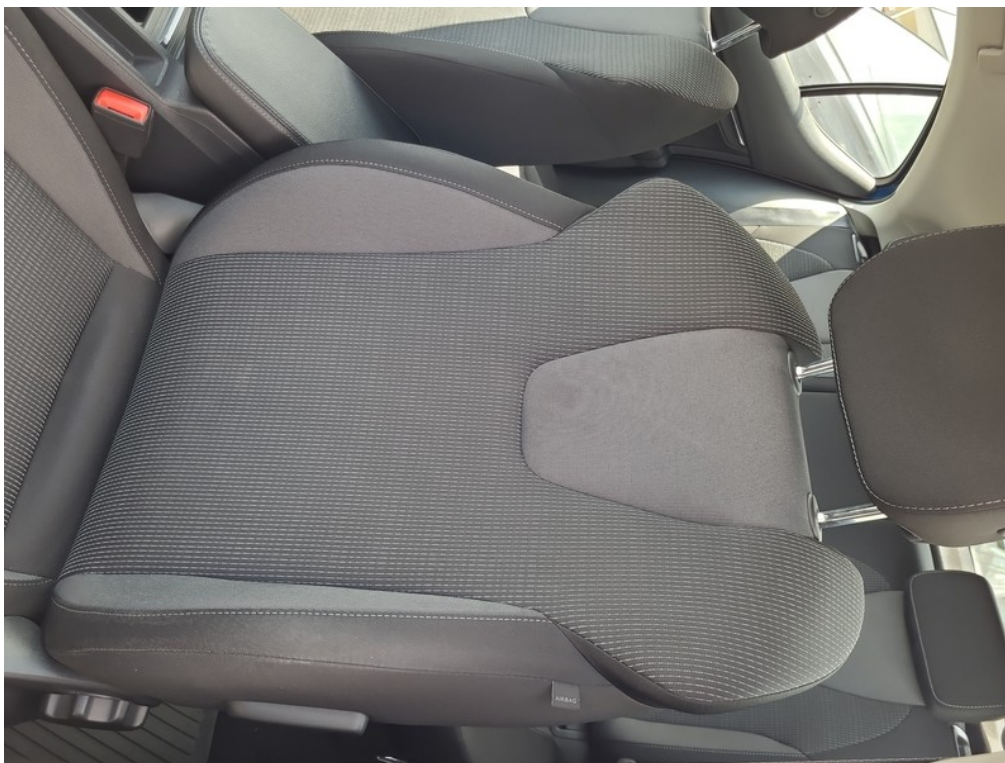
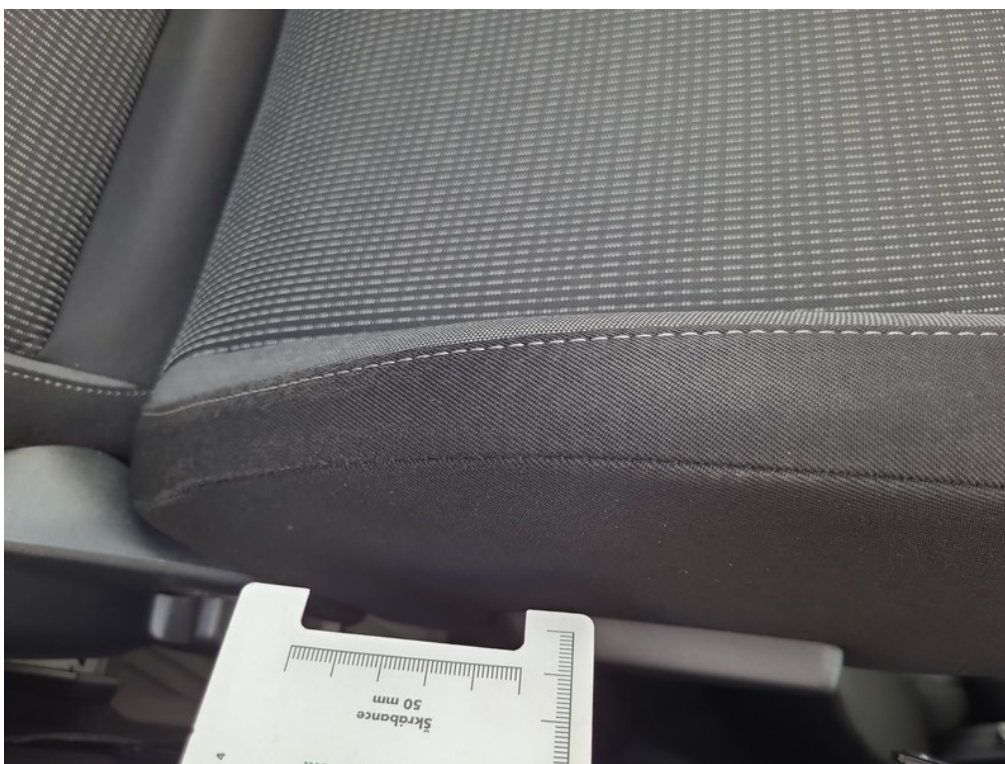
**15** **Potah opěradla sedadla řidiče - Opotřebení**  
Umístění: Interiér (vnitřní prostor)

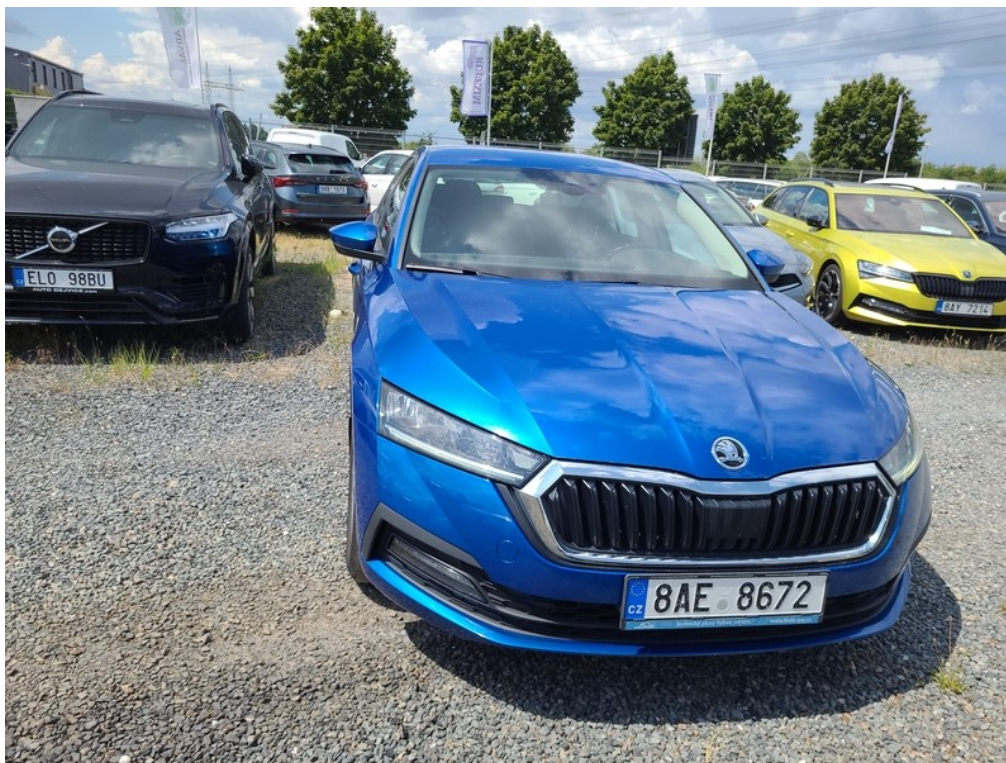
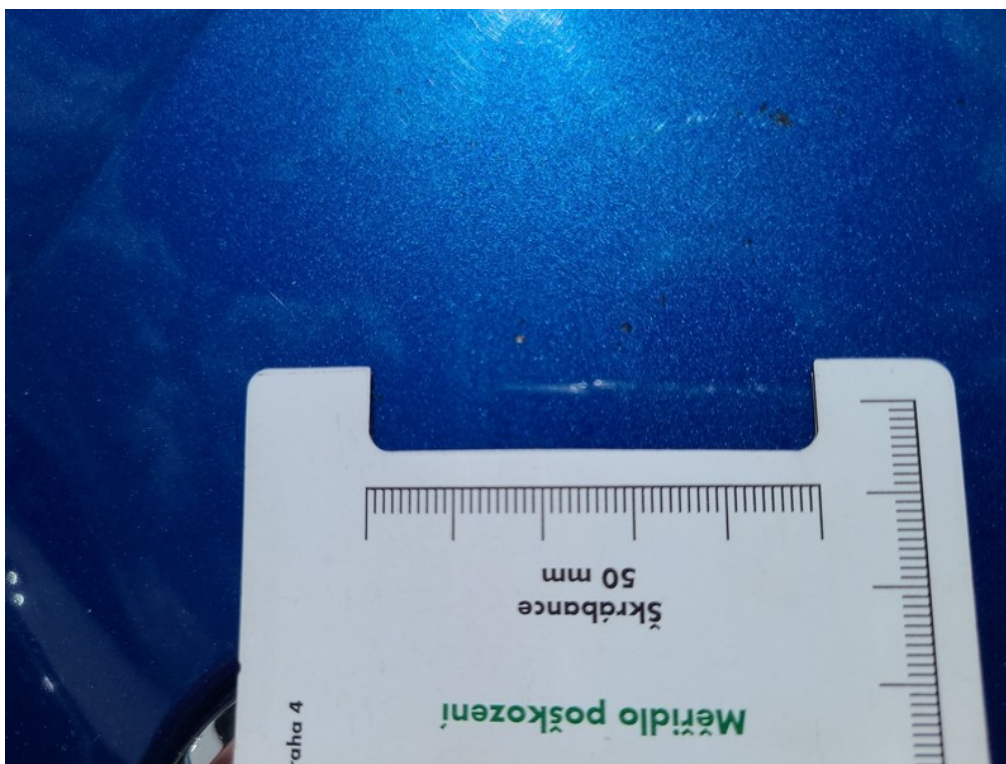
**16** Přední část vozidla - Poškození od odletujícího kamení  
Umístění: Ostatní

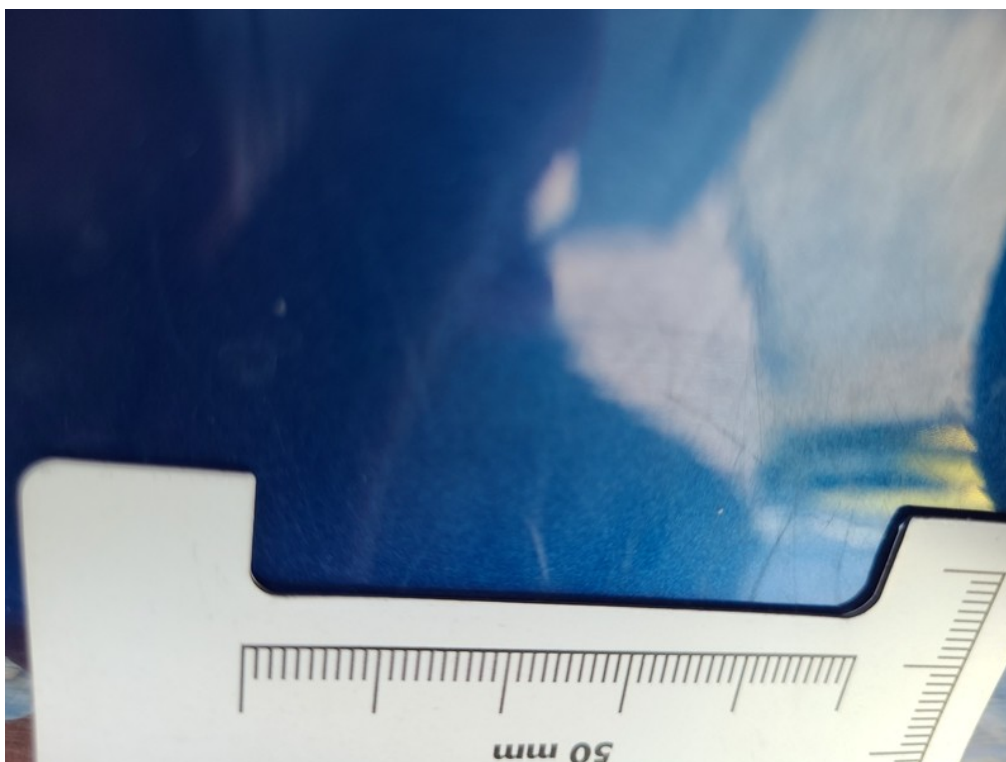
**17 Celková plocha karoserie - Škrábance**  
Umístění: Ostatní

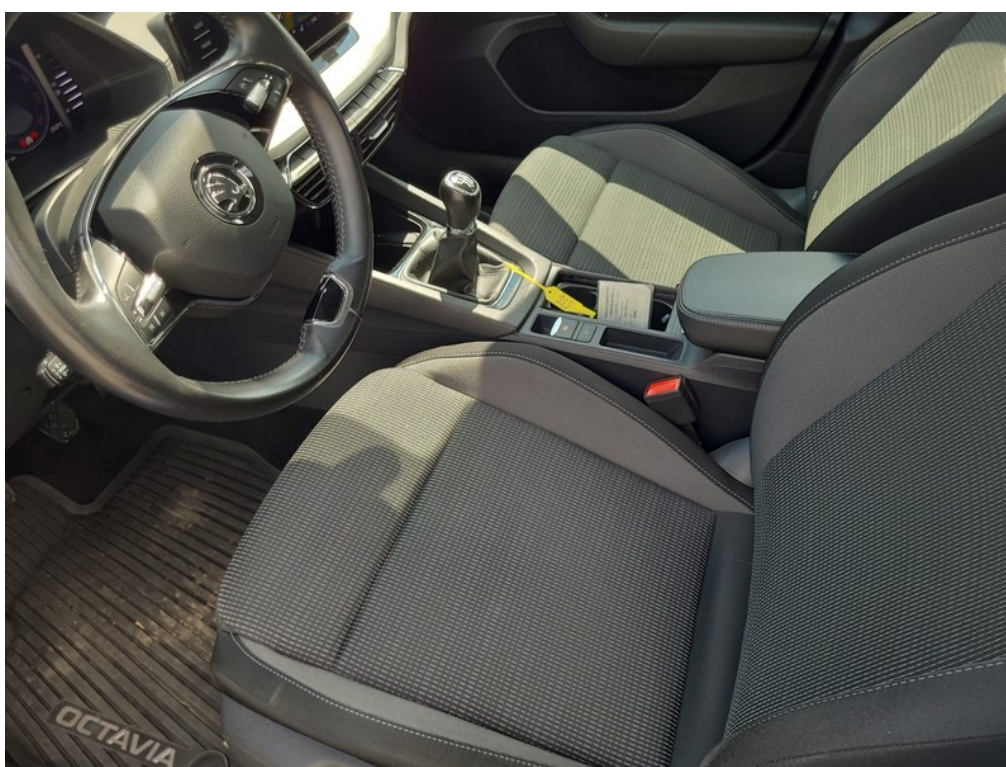
**18 Interiér - Znečištěno**  
Umístění:
