**DEKRA CZ a.s.**

**ÚDAJE O VOZIDLE**

| RZ: | 8AS6798 | VIN: | TMBAG7NX5MY167539 |
| Model vozidla: | Škoda Octavia Lim. (NX3)(2020) | Provedení: | Octavia 2.0TDI 85 Ambition 5d |

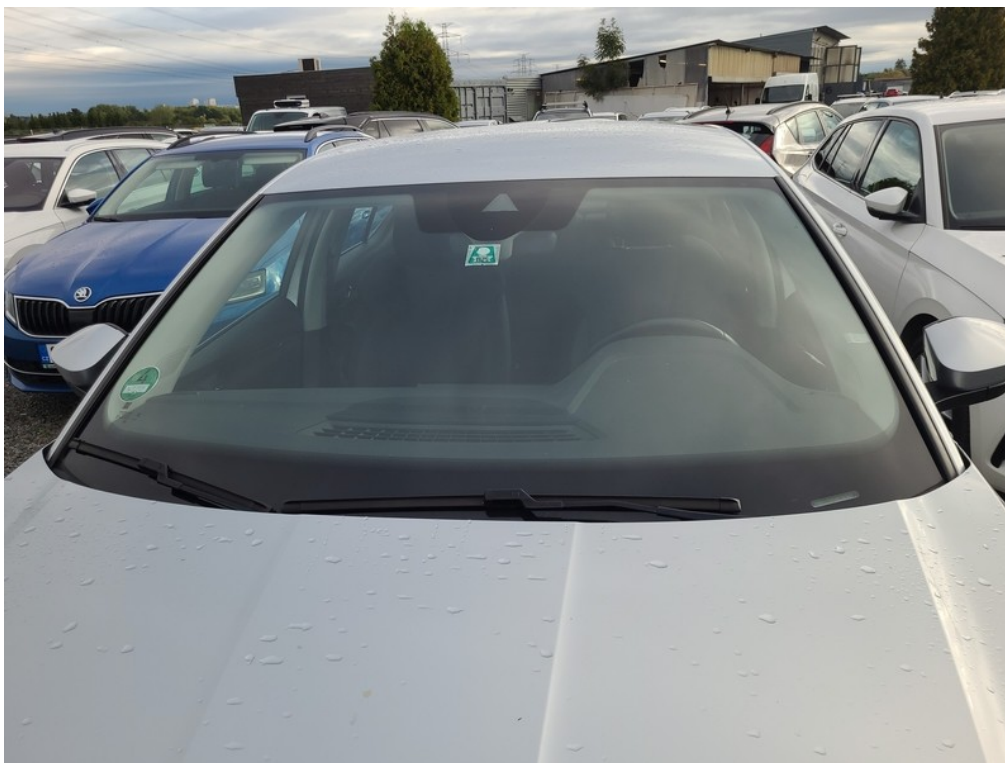
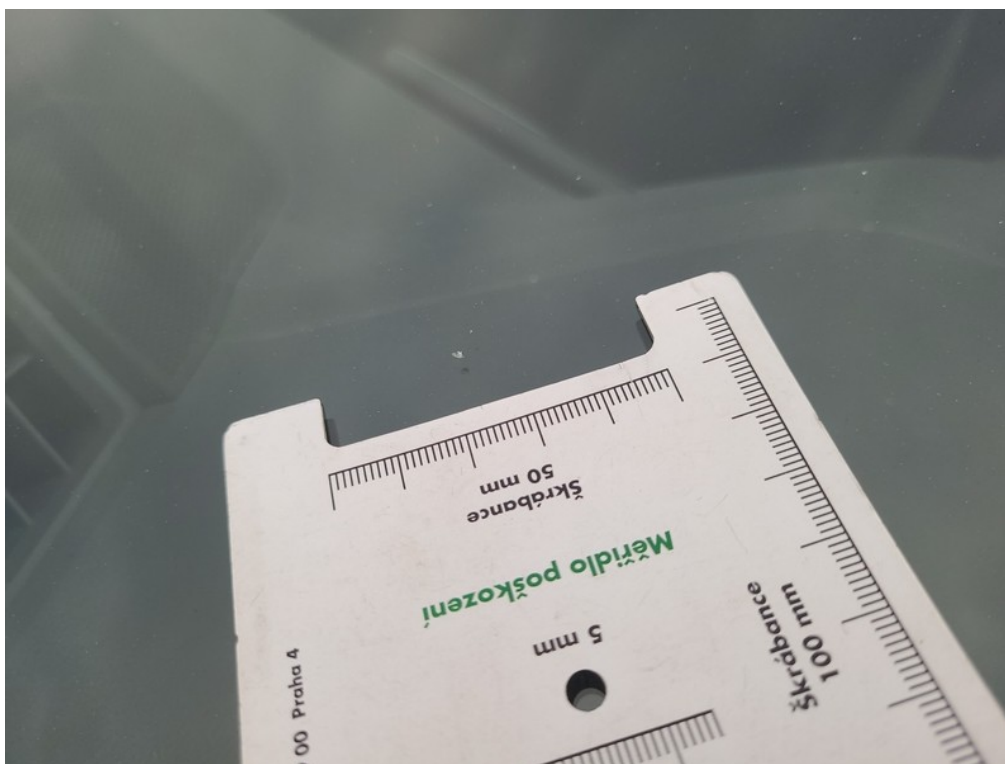
| P.č. | Poškozený díl | Druh poškození |
|---|---|---|
| 1 | Čelní sklo | Poškození od odletujícího kamení |

**1 Čelní sklo - Poškození od odletujícího kamení**  
Umístění: Exteriér (vnější prostor)

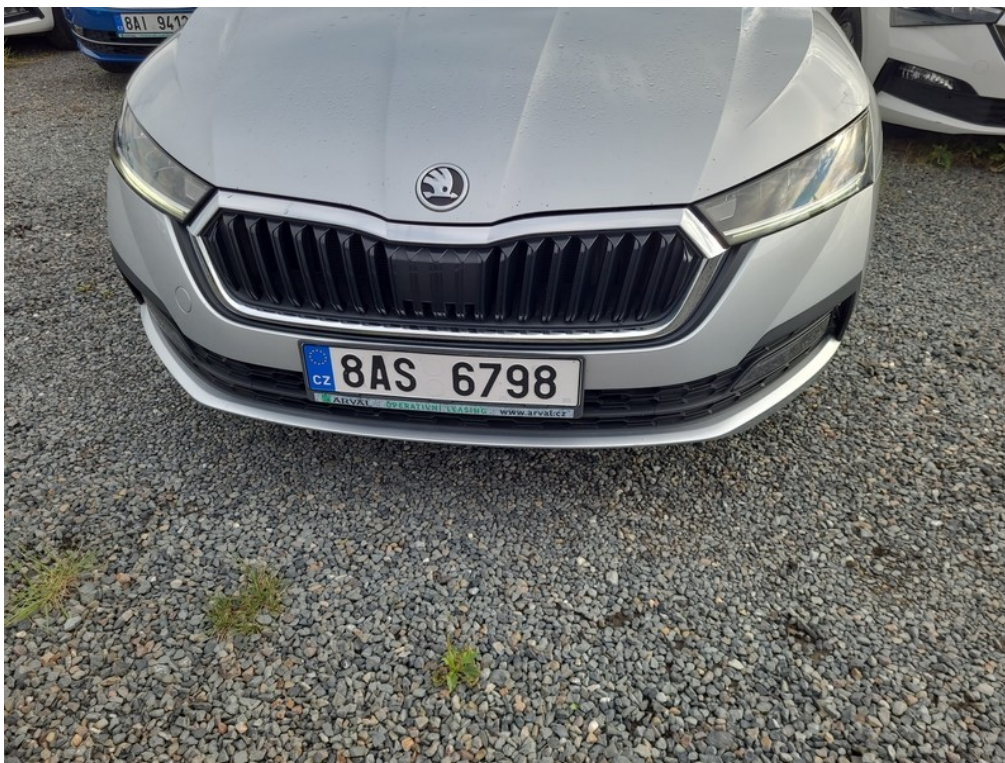
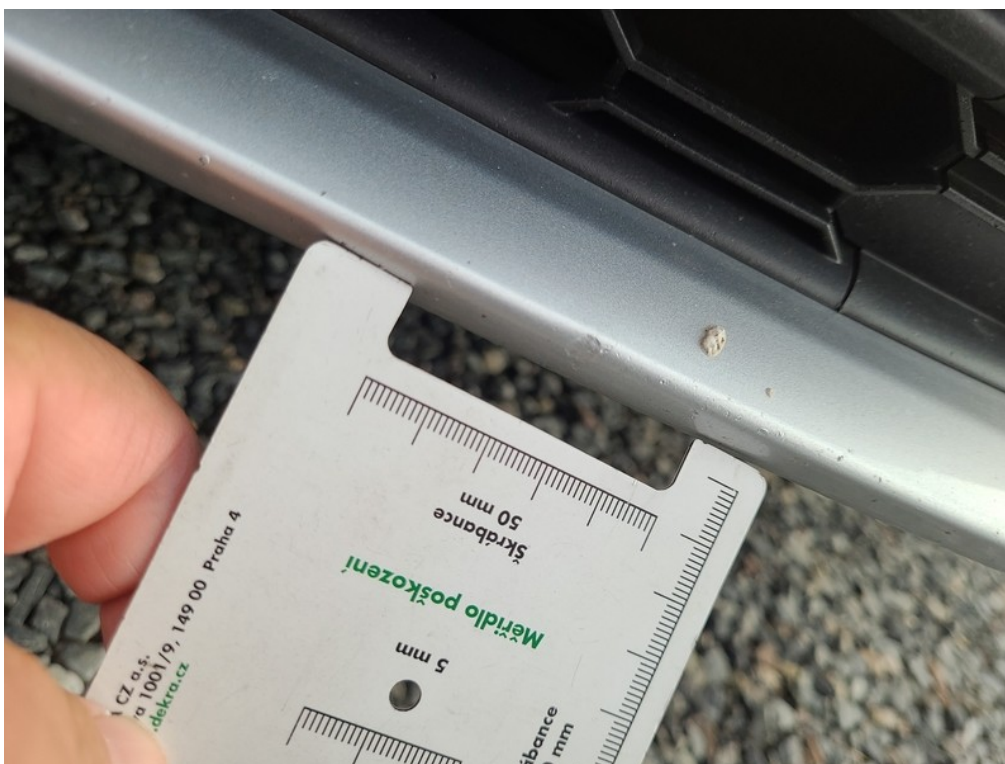
| P.č. | Poškozený díl | Druh poškození |
|---|---|---|
| 2 | Přední nárazník | Škrábance |

**2 Přední nárazník - Škrábance**  
Umístění:

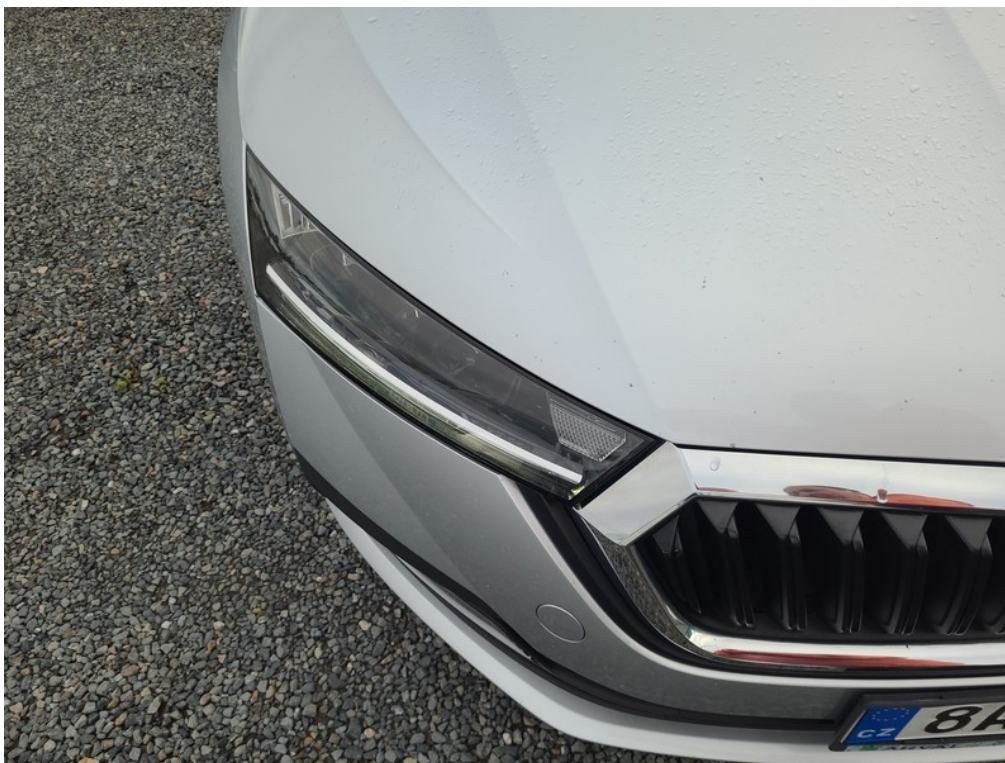
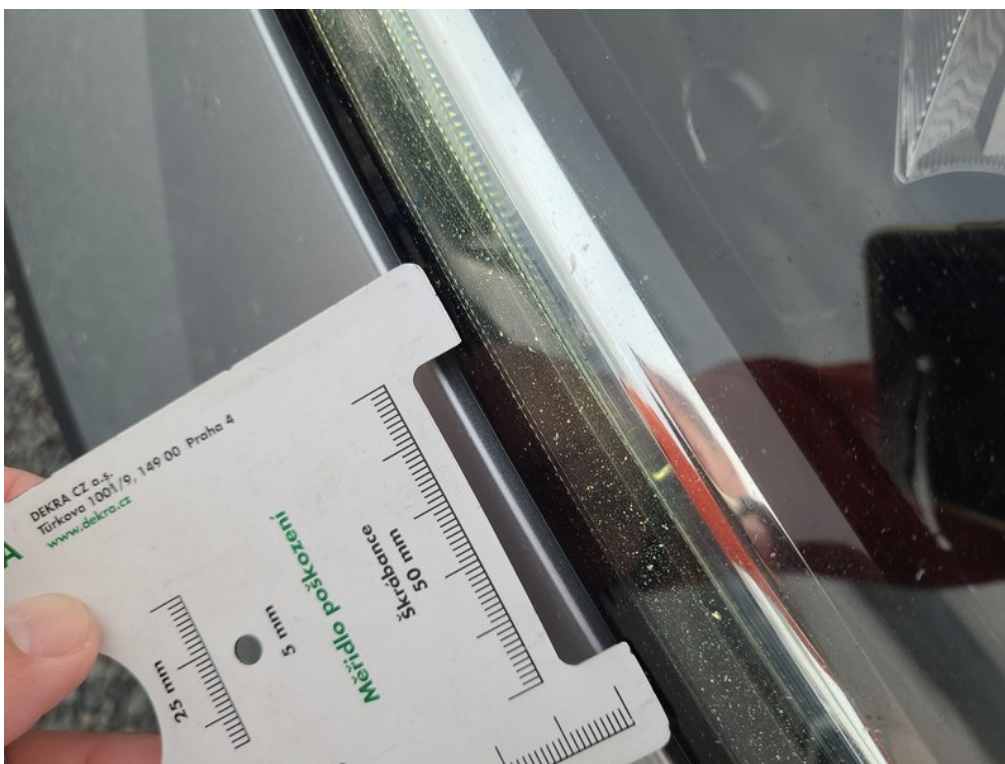
| P.č. | Poškozený díl | Druh poškození |
|---|---|---|
| 3 | Světlomet pravý | Opotřebení |

### 3 Světlo met pravý - Opatření

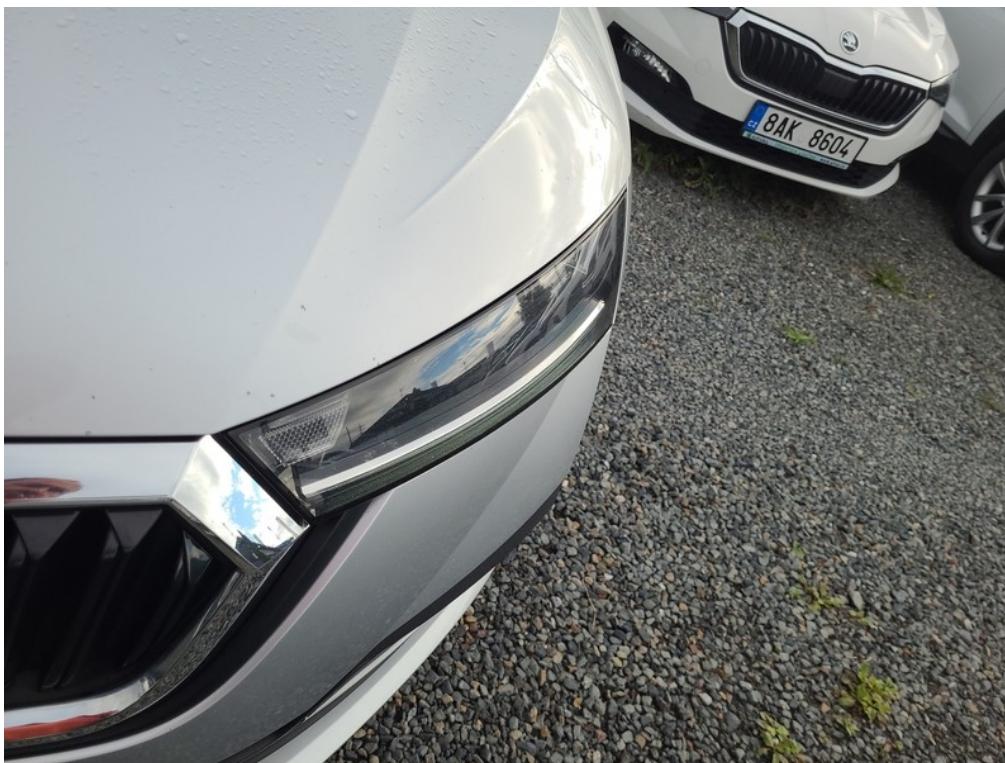
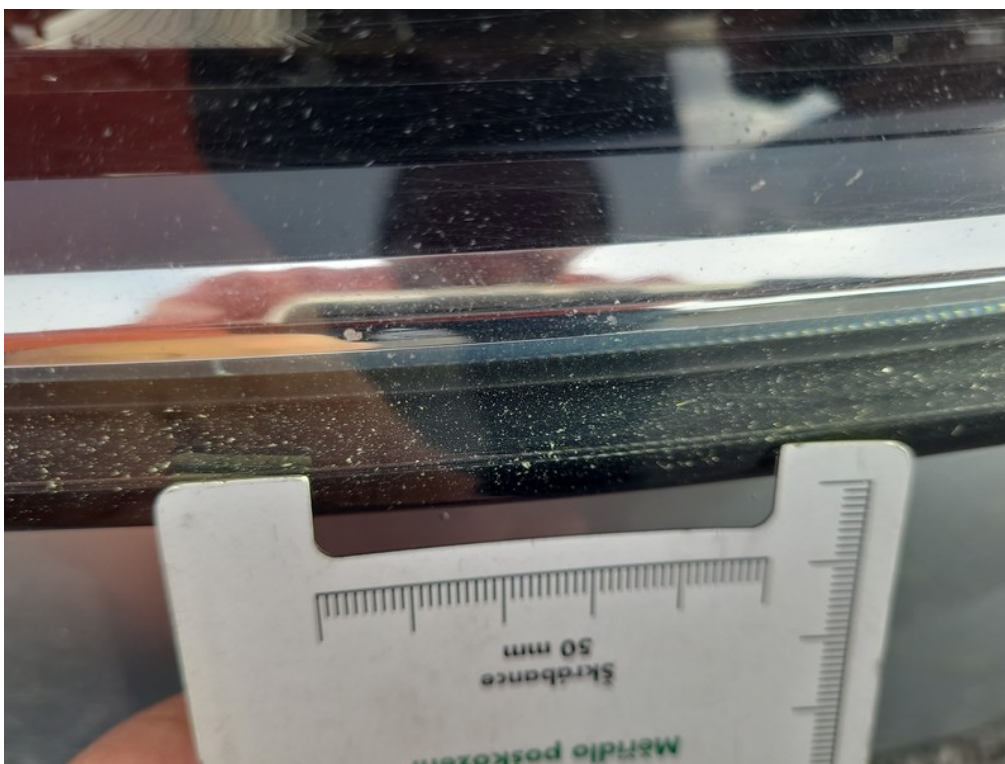
| P.č. | Poškozený díl | Druh poškození |
|---|---|---|
| 4 | Světlomet levý | Opotřebení |

**4 Světlomet levý - Opotřebení**  
Umístění:

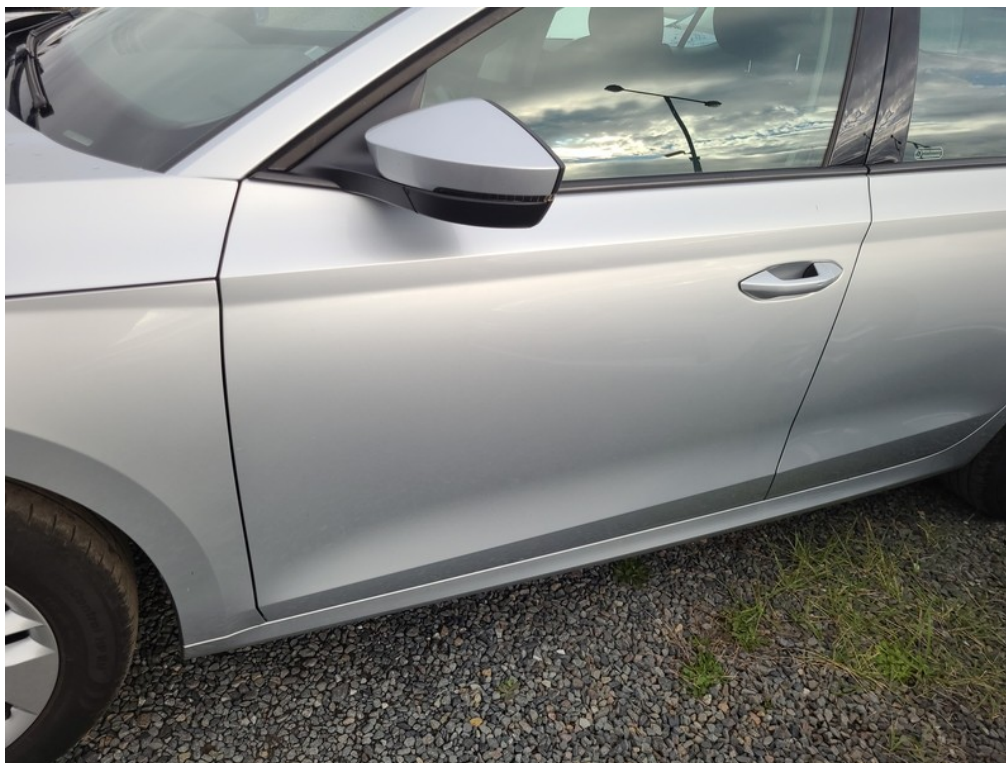
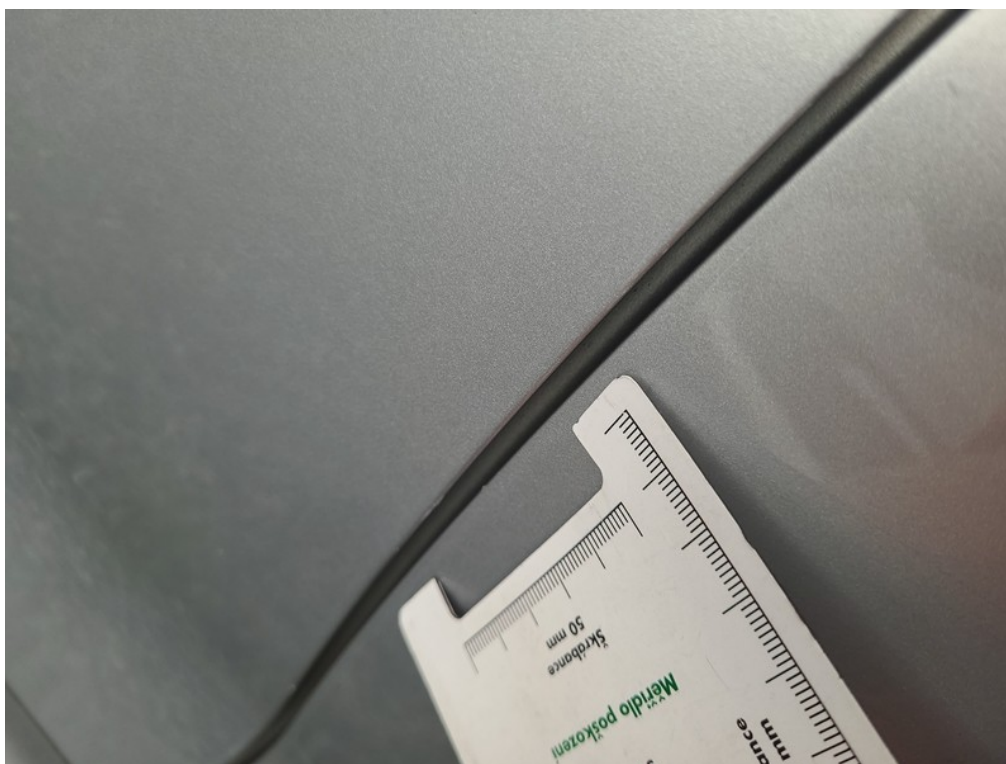
| P.č. | Poškozený díl | Druh poškození |
|---|---|---|
| 5 | Dveře přední levé | Škrábance |

**5 Dveře přední levé - Škrábance**  
Umístění:

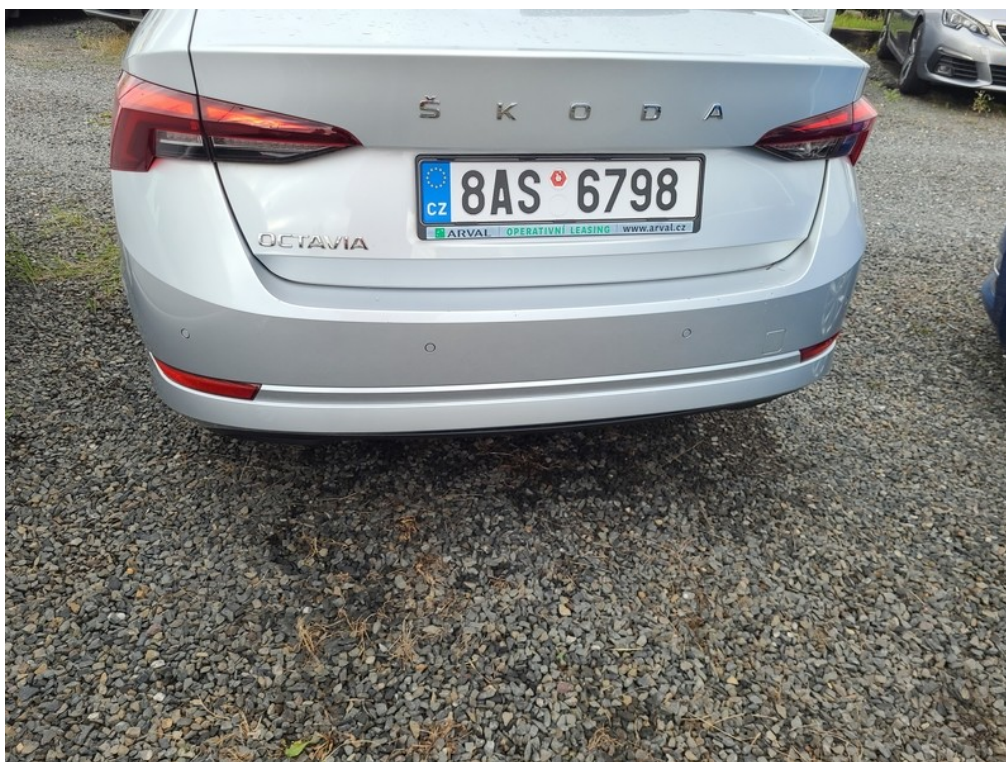
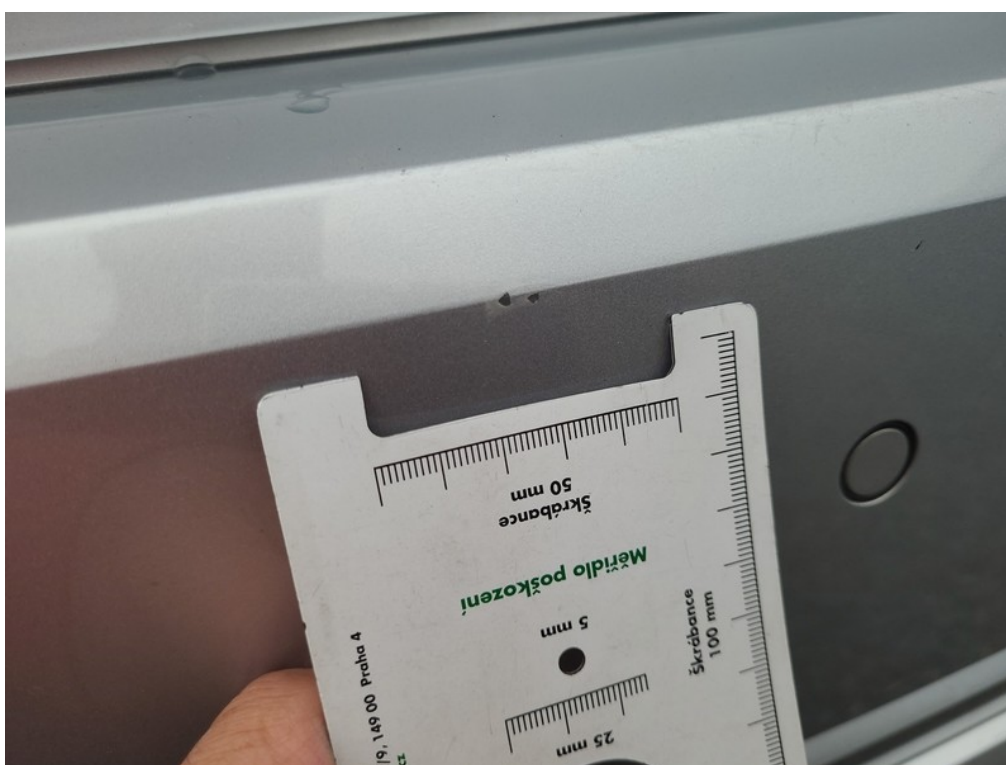
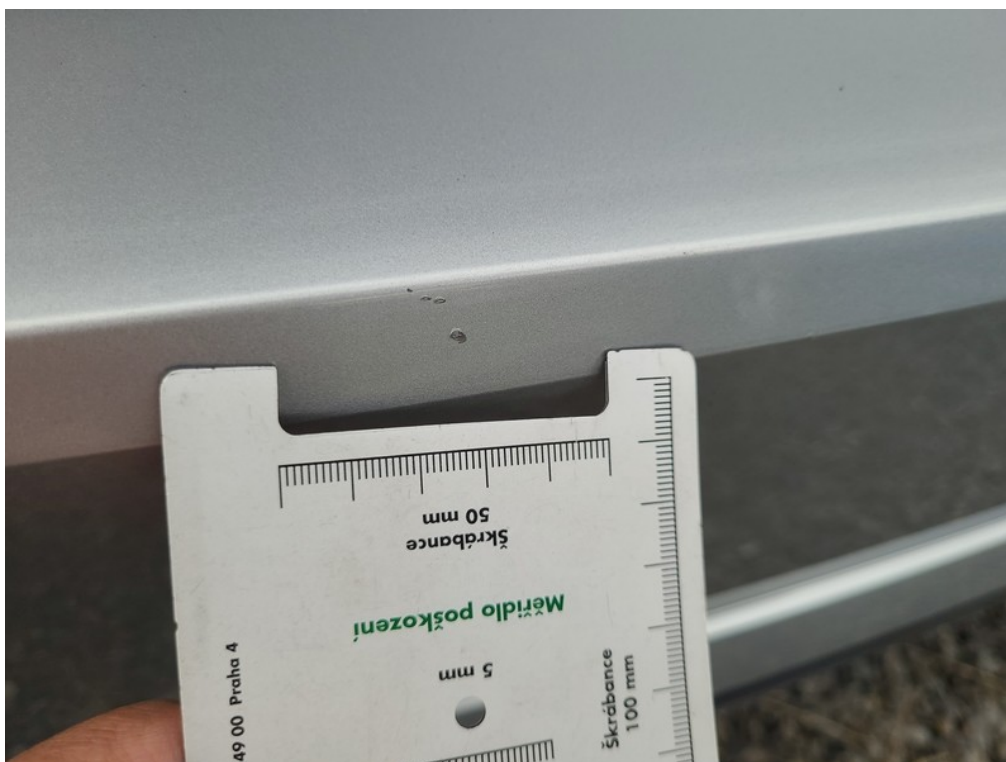
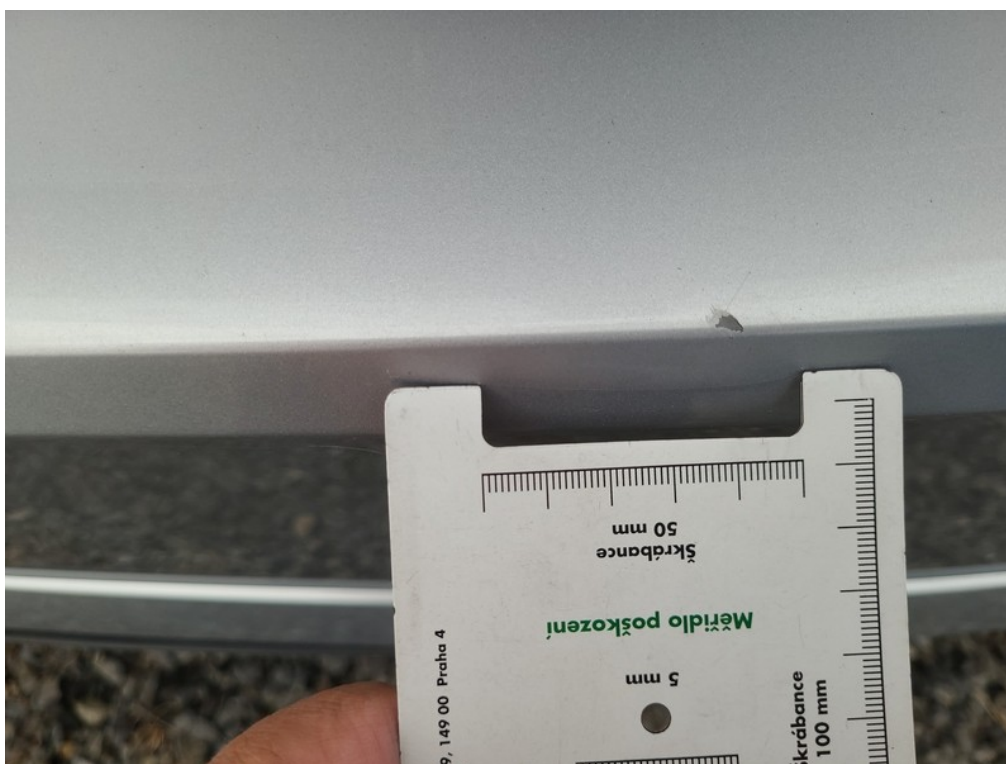
| P.č. | Poškozený díl | Druh poškození |
|---|---|---|
| 6 | Zadní nárazník | Škrábance |

**6 Zadní nárazník - Škrábance**  
Umístění:

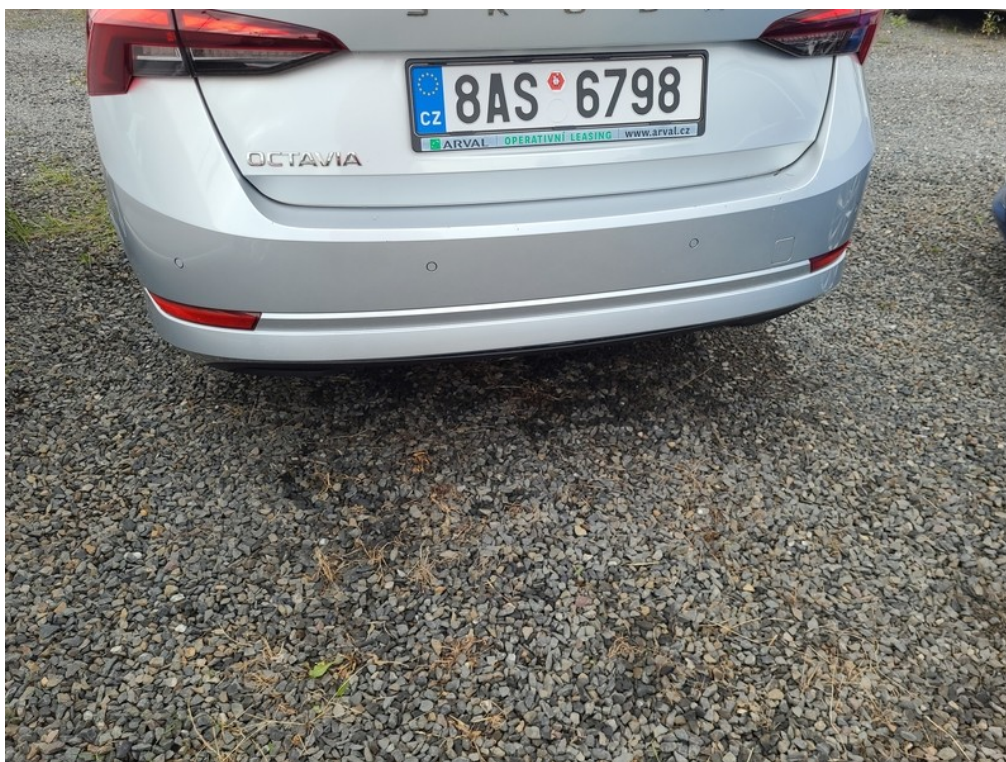
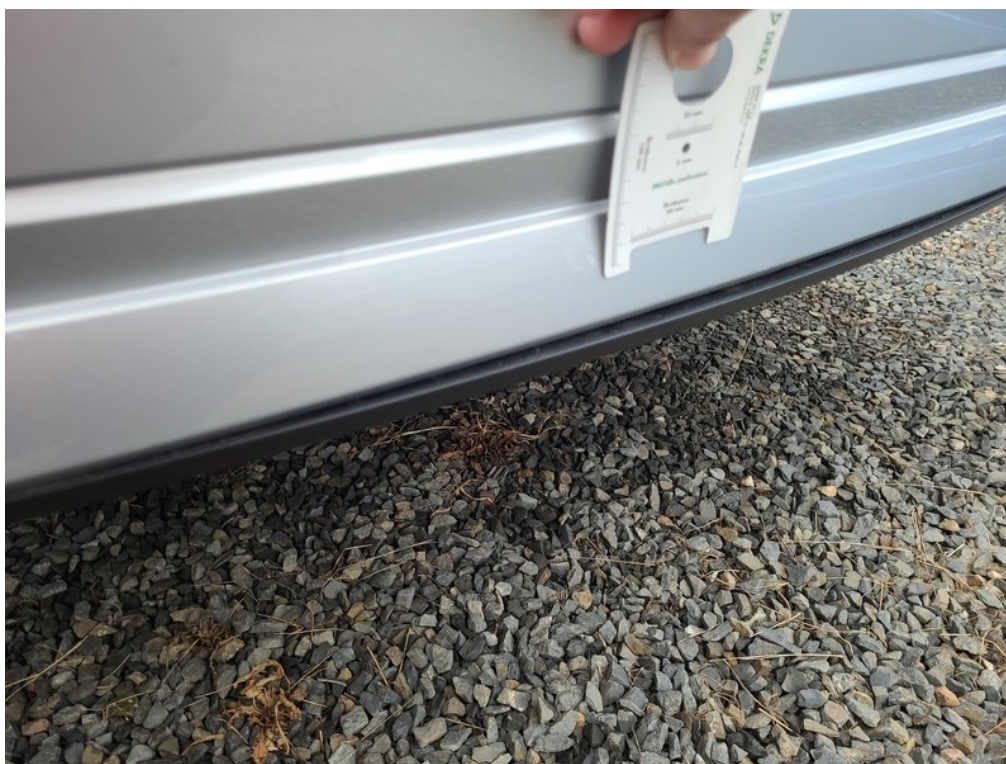
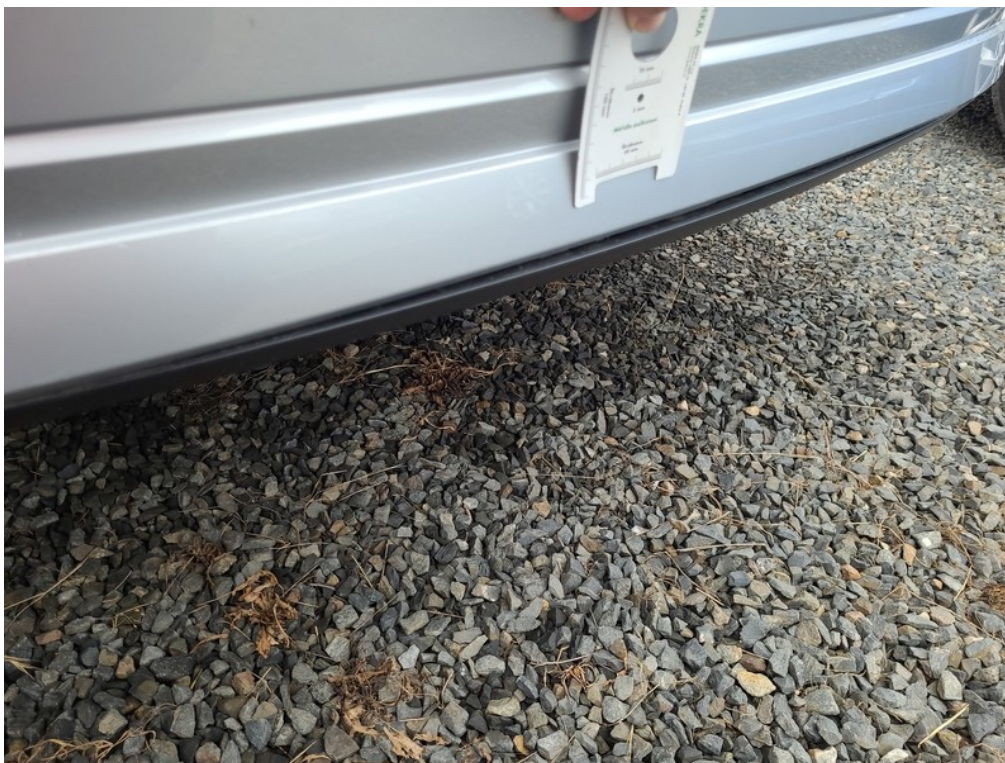
| P.č. | Poškozený díl | Druh poškození |
|---|---|---|
| 7 | Spojler Z nárazníku | Ke slícování |

### 7 Spojler Z nárazníku - Ke slícování

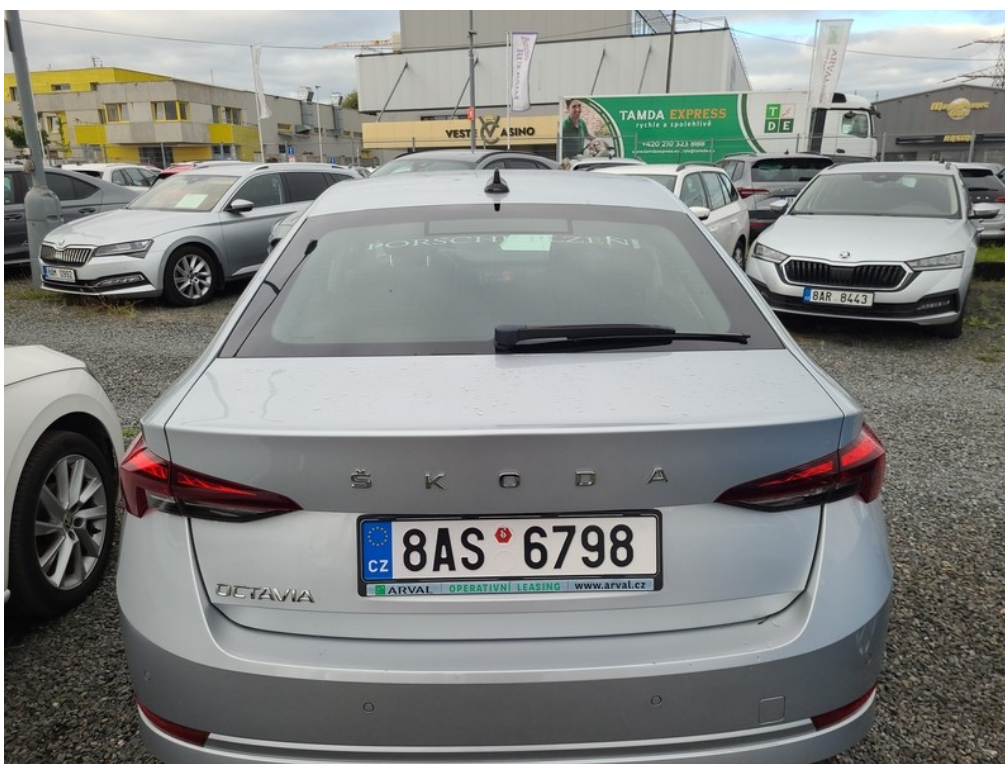
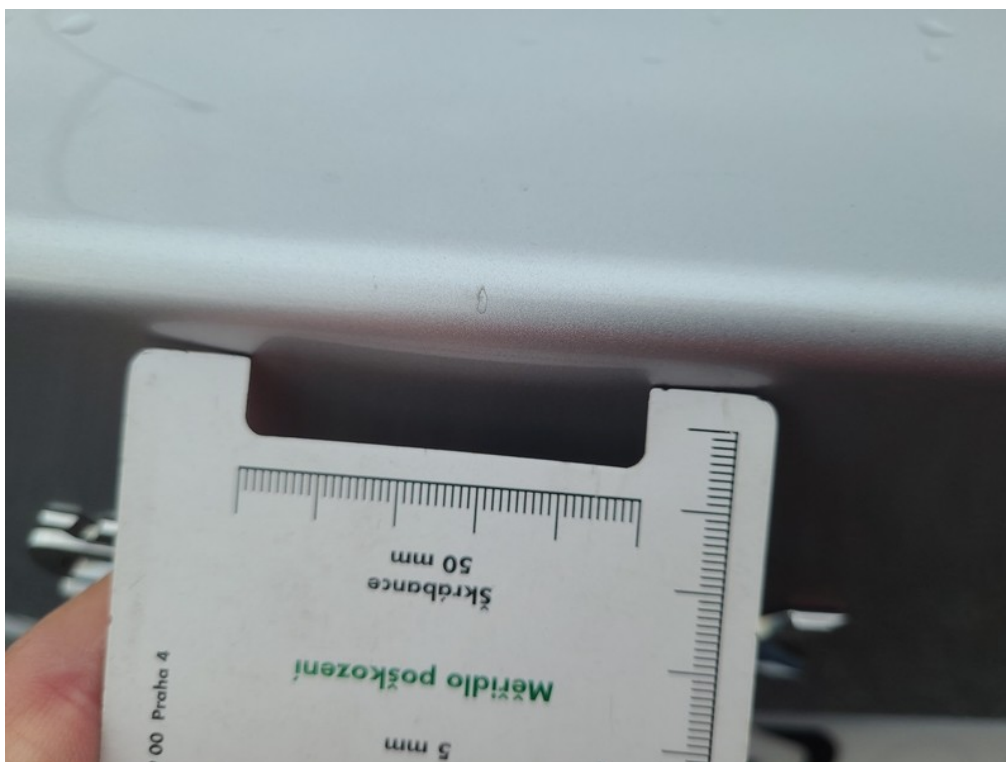
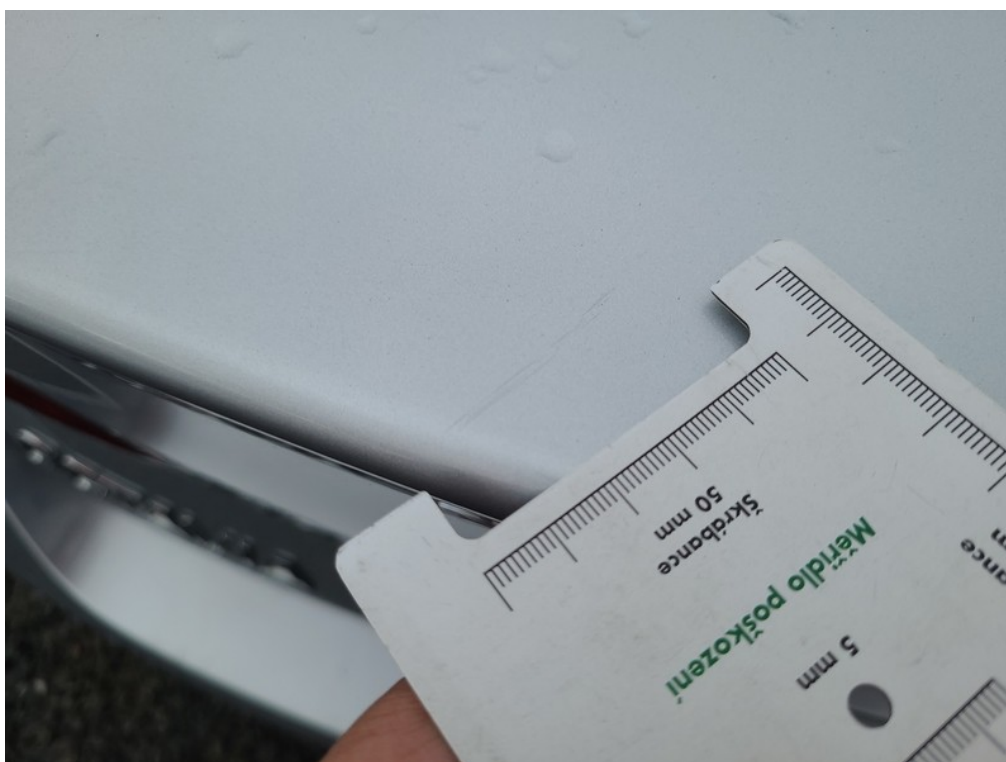
| P.č. | Poškozený díl | Druh poškození |
|---|---|---|
| 8 | Víko zavazadlového prostoru | Škrábance |

8 **Víko zavazadlového prostoru - Škrábance**  
Umístění: Exteriér (vnější prostor)

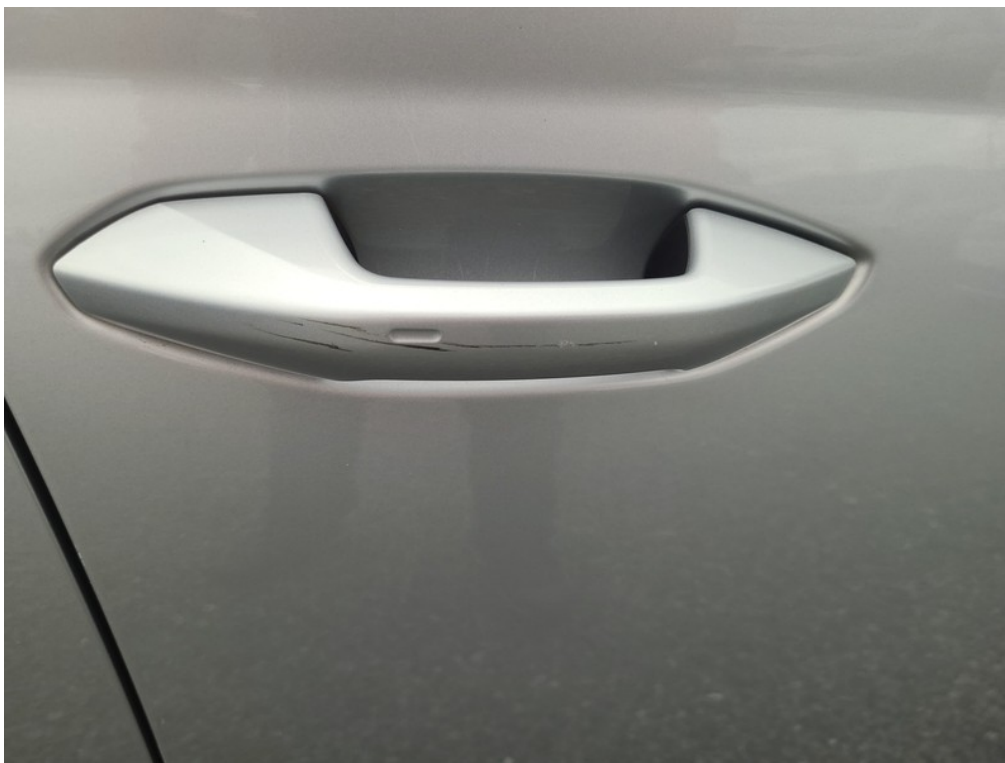
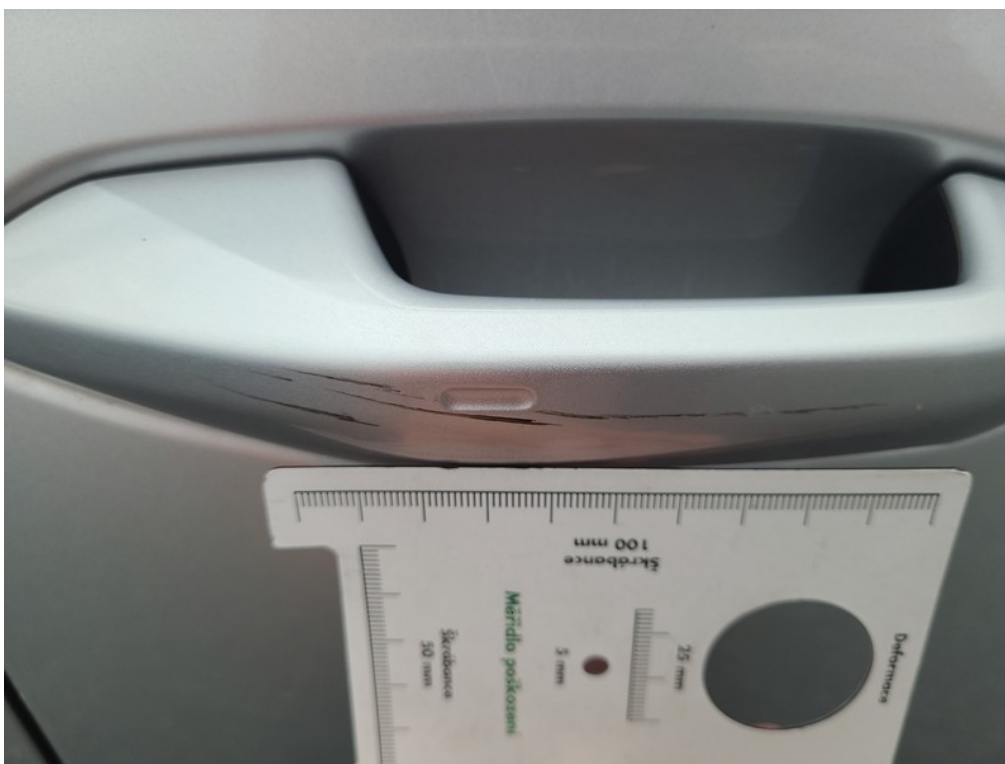
| P.č. | Poškozený díl | Druh poškození |
|---|---|---|
| 9 | Madlo kliky PP dveří | Škrábance |

**9 Madlo kliky PP dveří - Škrábance**  
Umístění: Exteriér (vnější prostor)

Poznámka: Částečně  
rozleštitelné

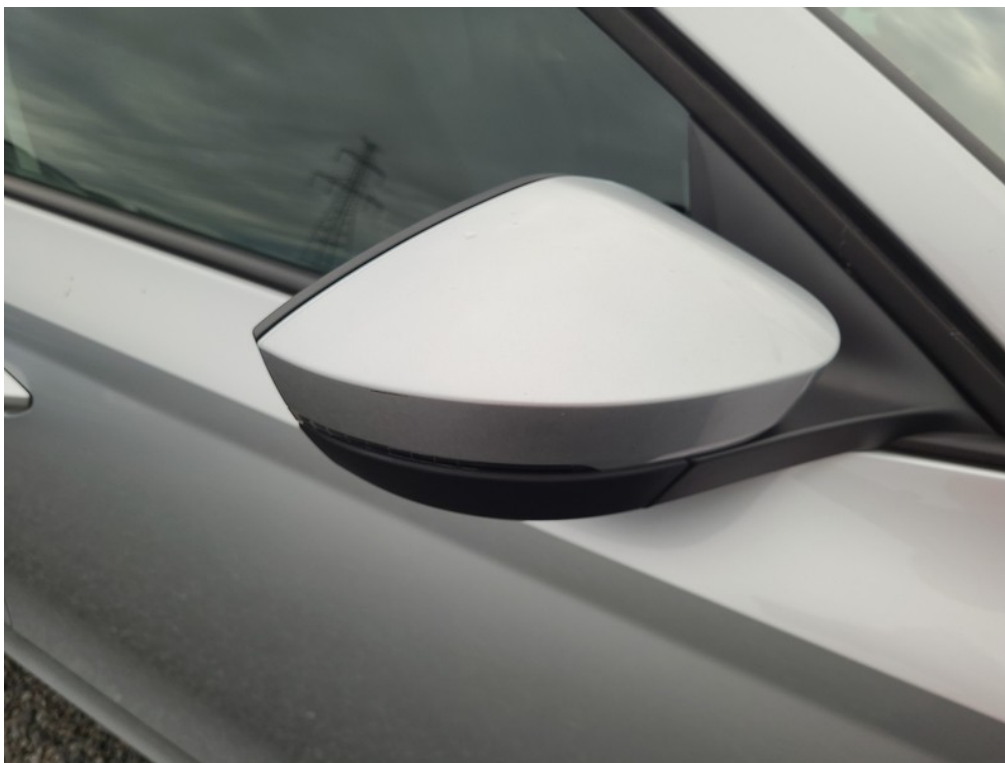
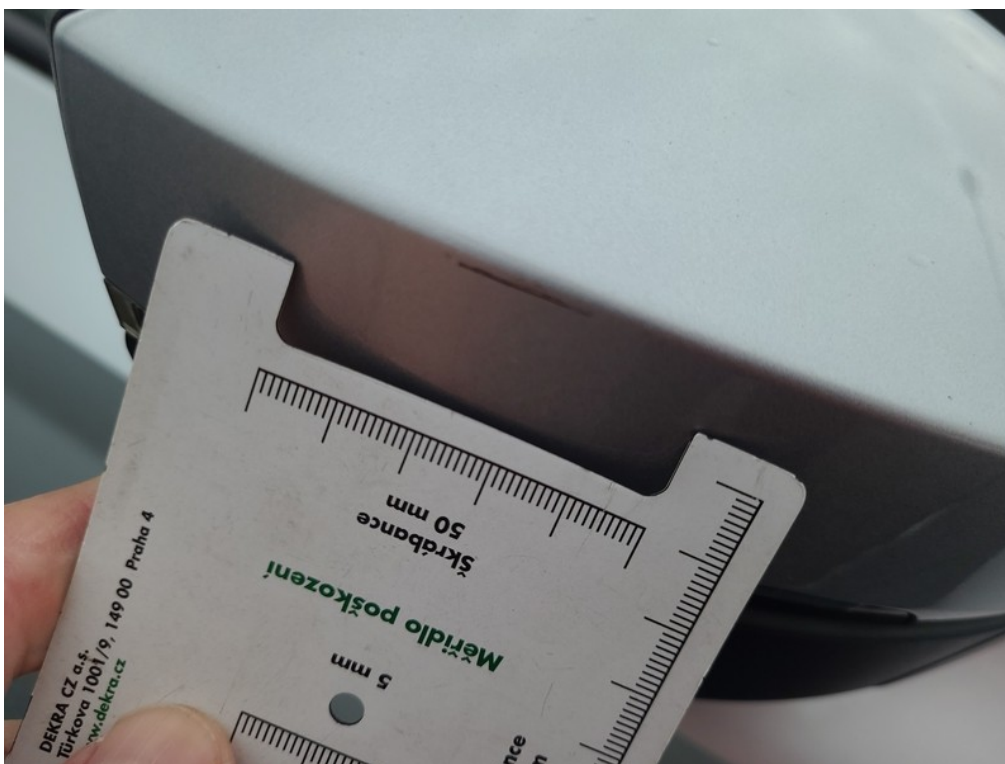
| P.č. | Poškozený díl | Druh poškození |
|---|---|---|
| 10 | Kryt P zpětného zrcátka | Škrábance |

**10 Kryt P zpětného zrcátka - Škrábance**  
Umístění: Exteriér (vnější prostor)

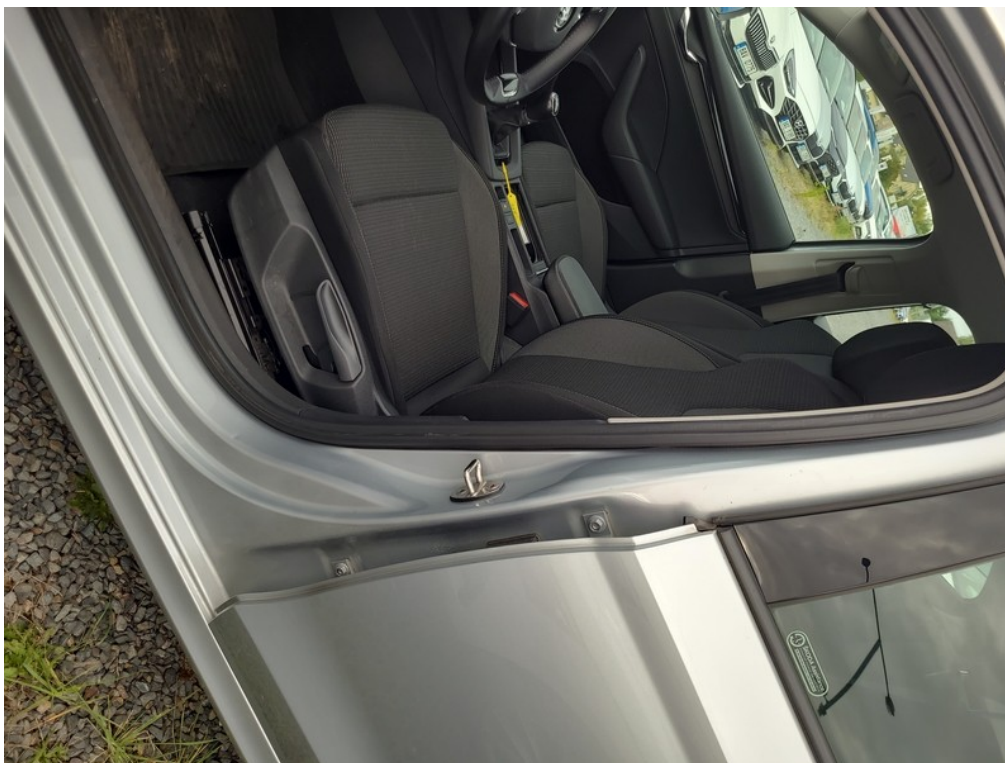
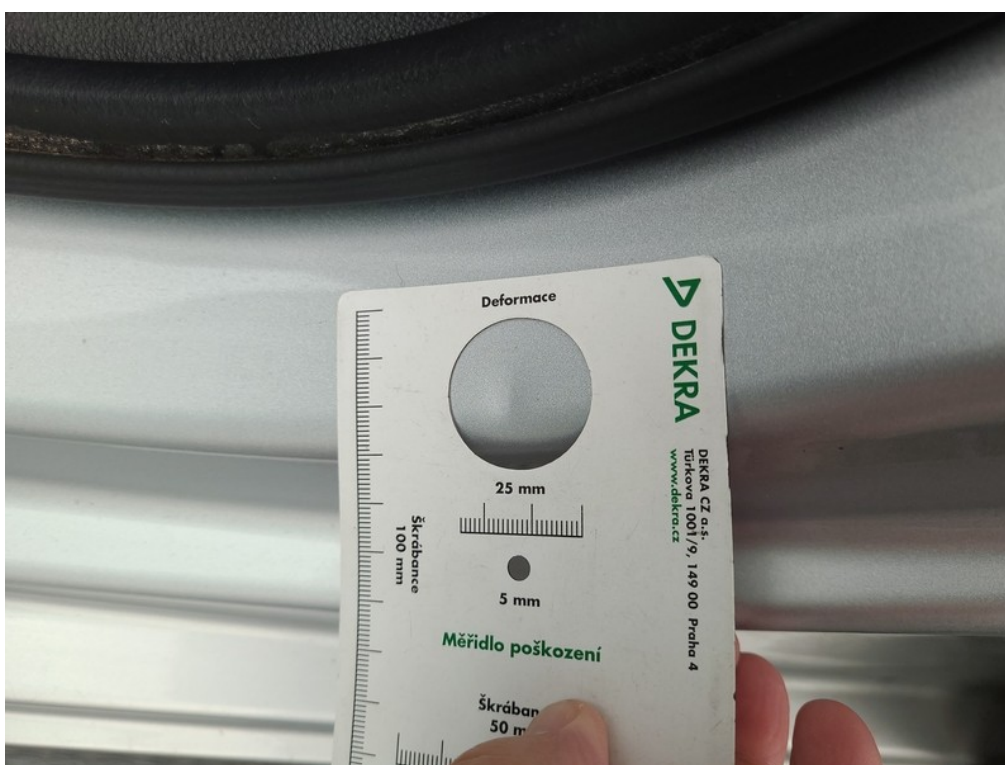
| P.č. | Poškozený díl | Druh poškození |
|---|---|---|
| 11 | B sloupek levý | Jamka |

**11 B sloupek levý - Jamka**  
Umístění:

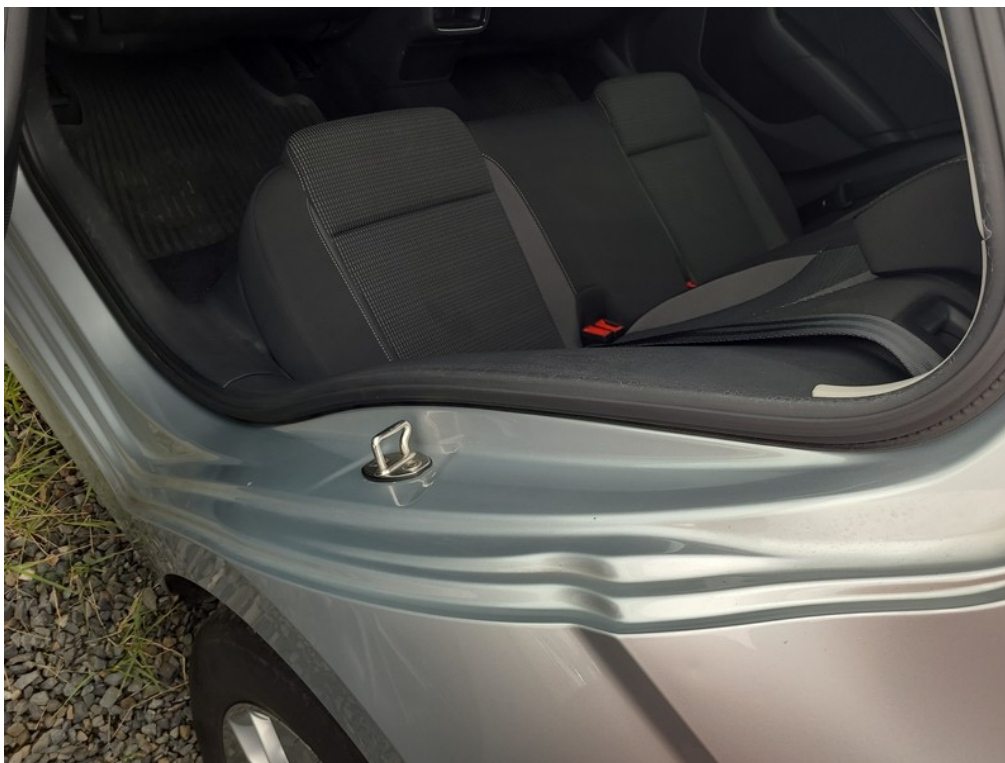
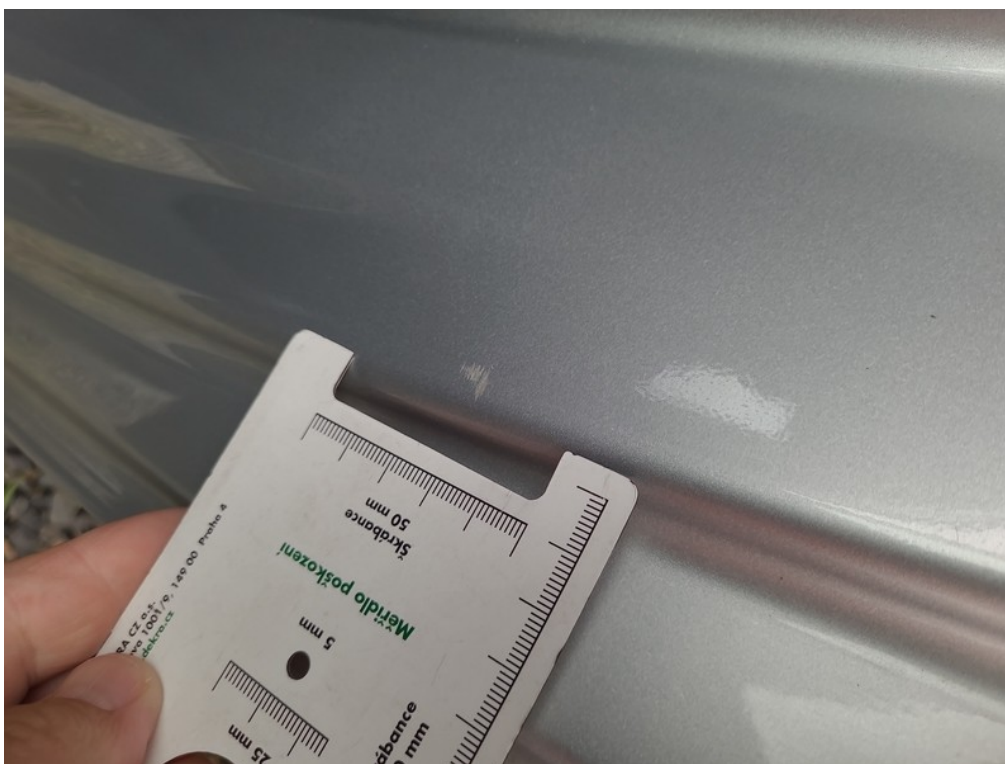
| P.č. | Poškozený díl | Druh poškození |
|---|---|---|
| 12 | C sloupek levý | Škrábance |

**12C sloupek levý - Škrábance**  
Umístění:

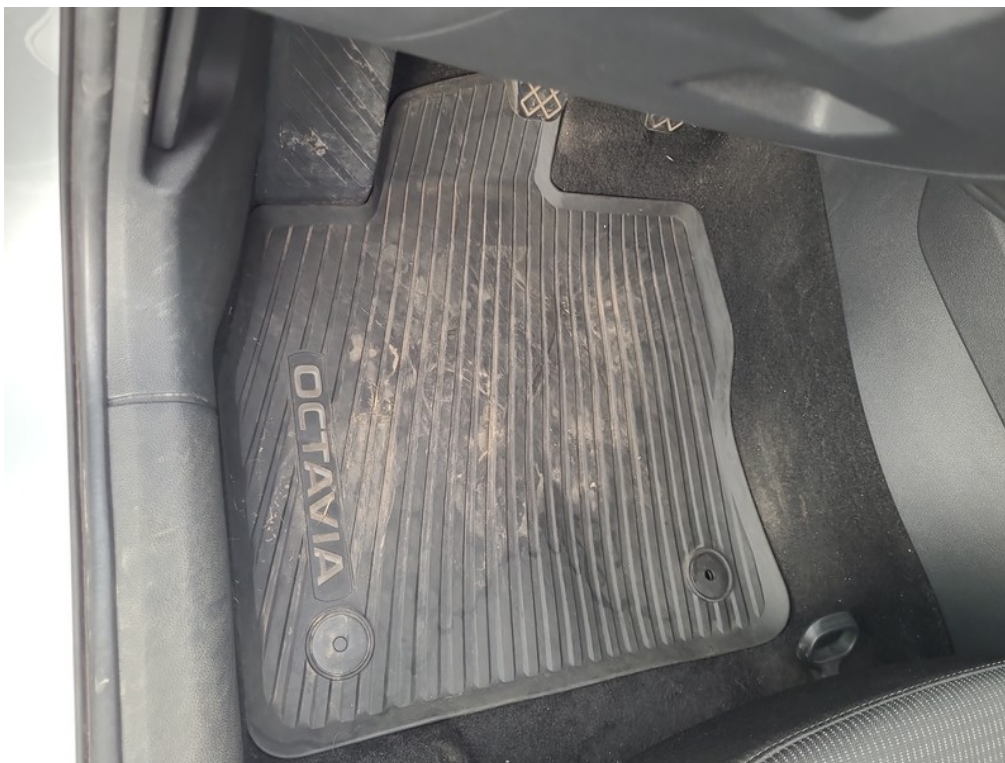
| P.č. | Poškozený díl | Druh poškození |
|---|---|---|
| 13 | Přídavný koberec LP | Opotřebení |

**13** **Přídavný koberec LP - Opotřebení**  
Umístění: Interiér (vnitřní prostor)
