**DEKRA CZ a.s.**

**ÚDAJE O VOZIDLE**

| RZ: | 8AS6798 | VIN: | TMBAG7NX5MY167539 |
| Model vozidla: | Škoda Octavia Lim. (NX3)(2020) | Provedení: | Octavia 2.0TDI 85 Ambition 5d |

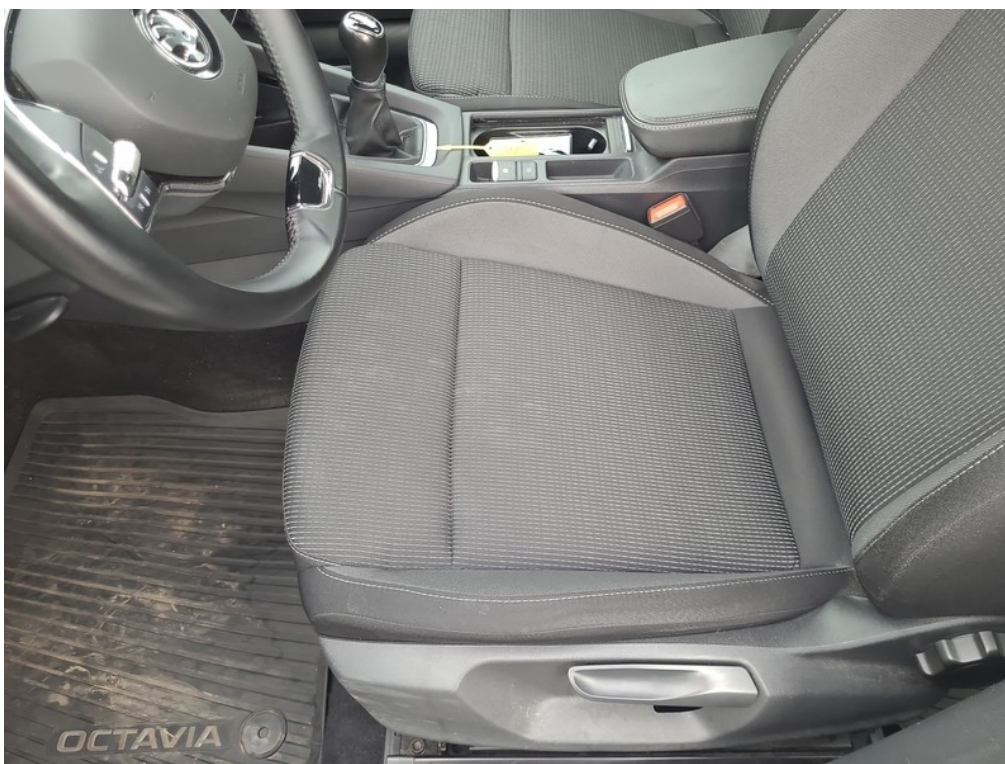
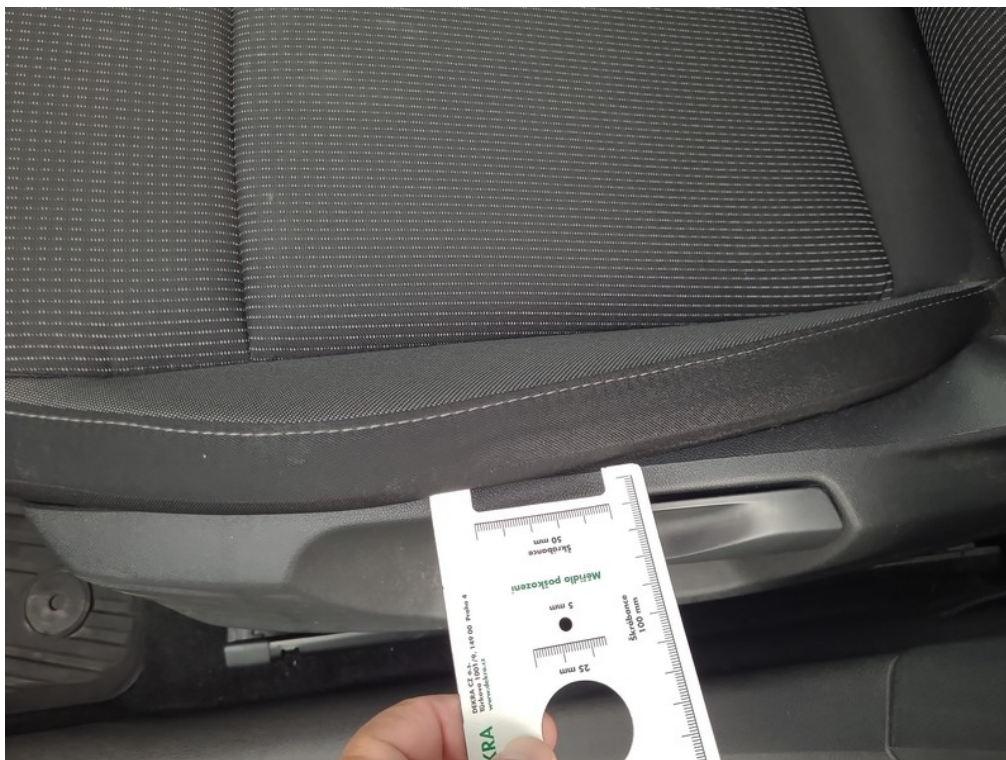
| P.č. | Poškozený díl | Druh poškození |
|---|---|---|
| 14 | Potah sedáku sedadla řidiče | Opotřebení |

**14** **Potah sedáku sedadla řidiče - Opotřebení**  
Umístění: Interiér (vnitřní prostor)

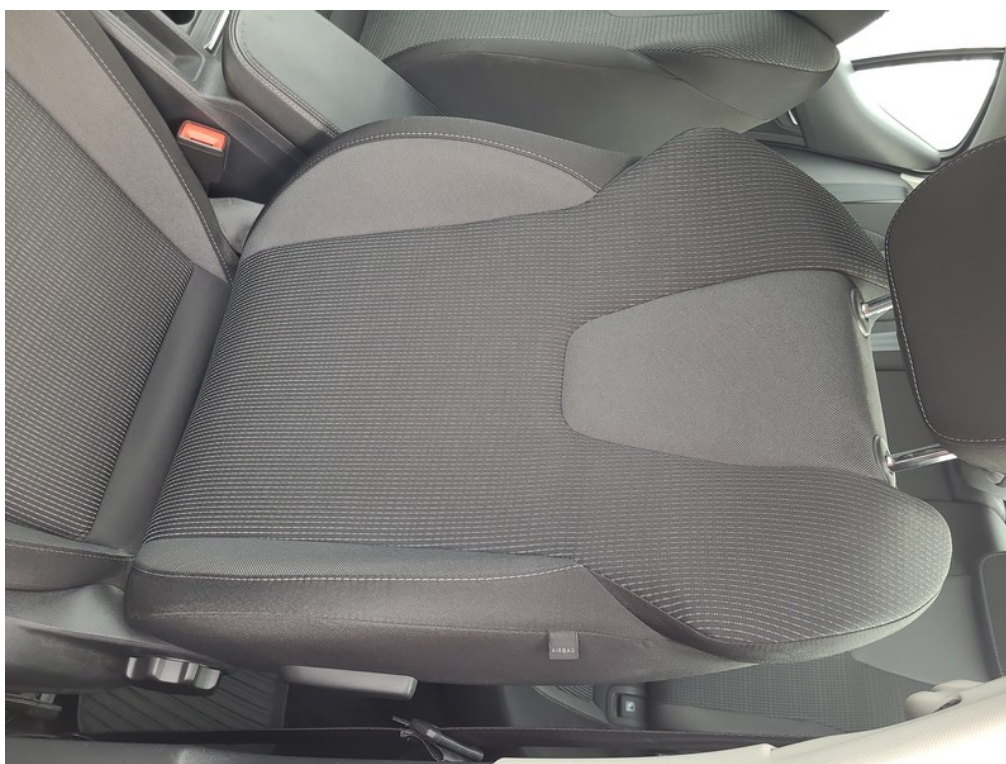
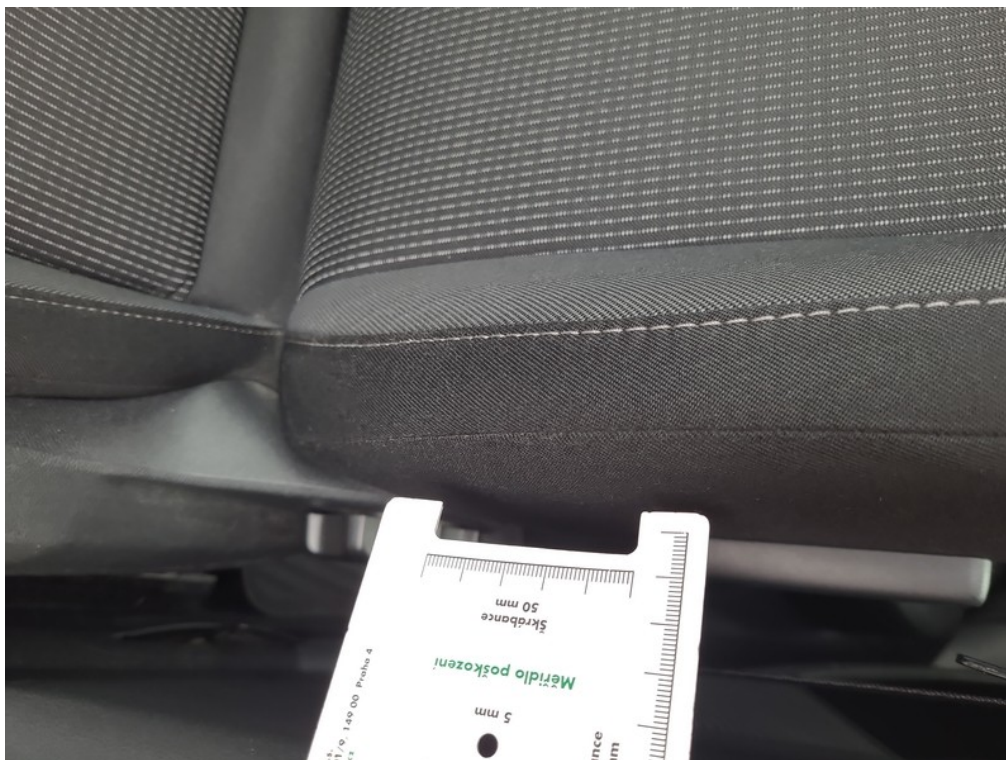
| P.č. | Poškozený díl | Druh poškození |
|---|---|---|
| 15 | Potah opěradla sedadla řidiče | Opotřebení |

**15** **Potah opěradla sedadla řidiče - Opotřebení**  
Umístění: Interiér (vnitřní prostor)

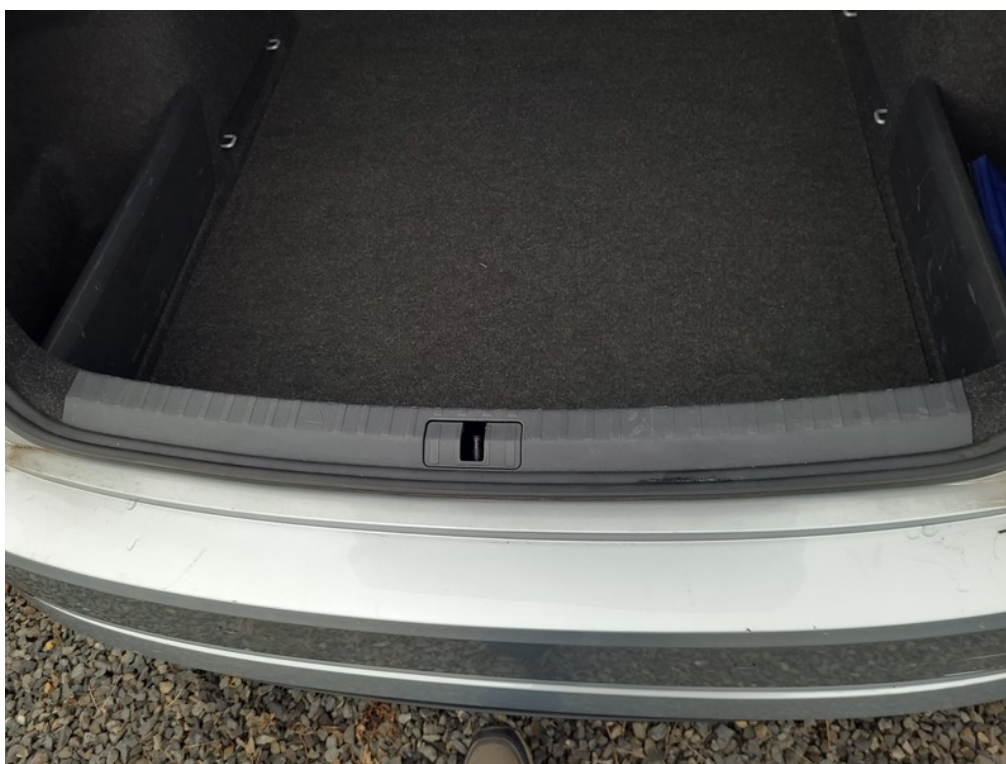
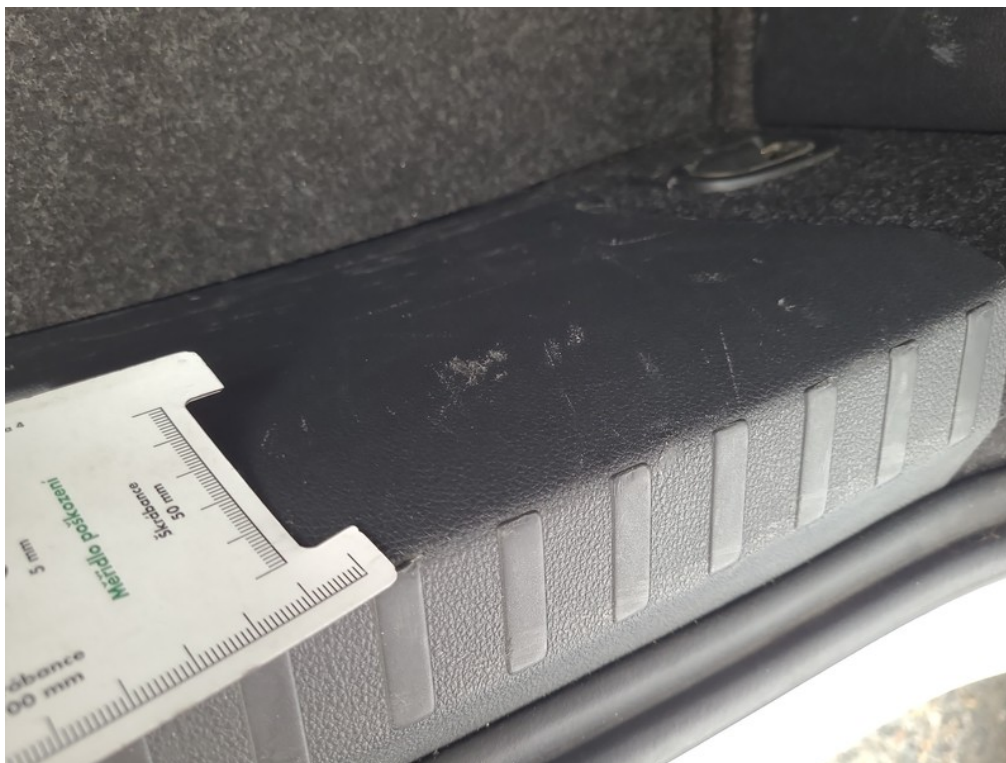
| P.č. | Poškozený díl | Druh poškození |
|---|---|---|
| 16 | Kryt zadního čela | Škrábance |

**16** Kryt zadního čela - Škrábance

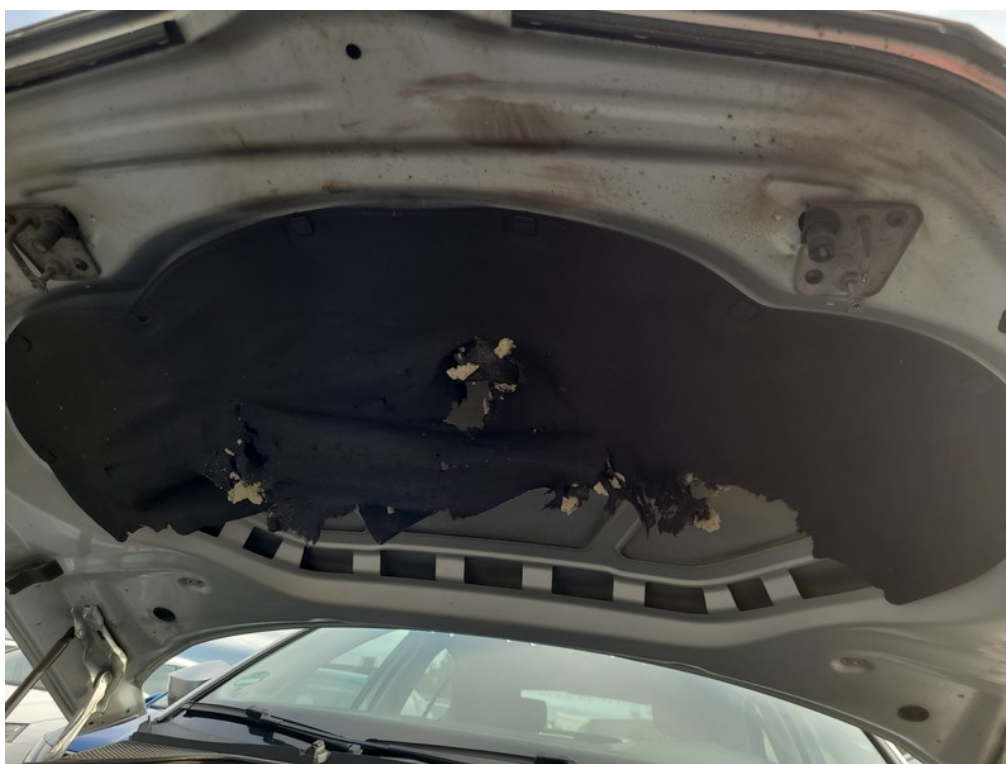
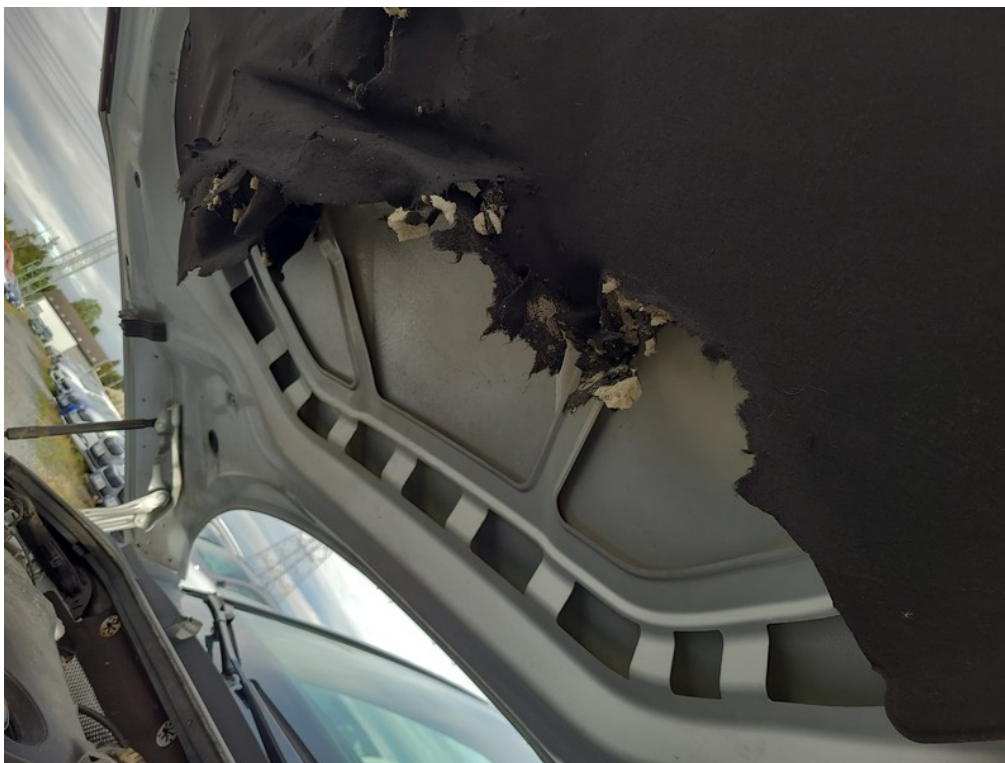
| P.č. | Poškozený díl | Druh poškození |
|---|---|---|
| 17 | Hluková izolace víka motoru | Prasklina |

**17 Hluková izolace víka motoru - Prasklina**  
Umístění: Interiér (vnitřní prostor)

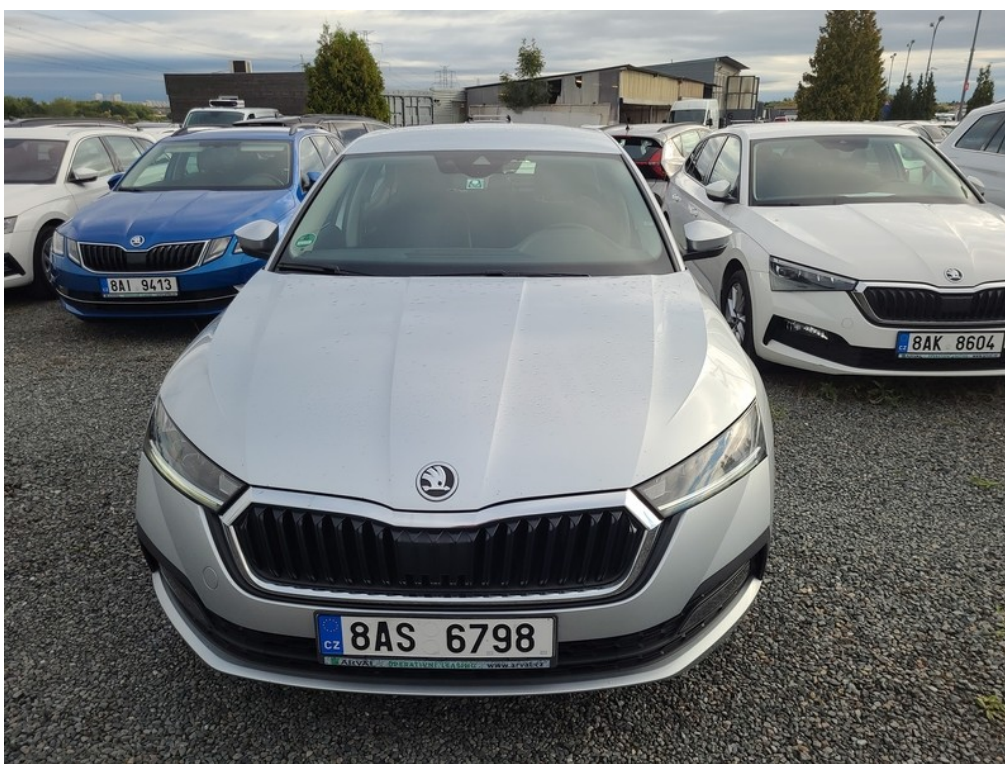
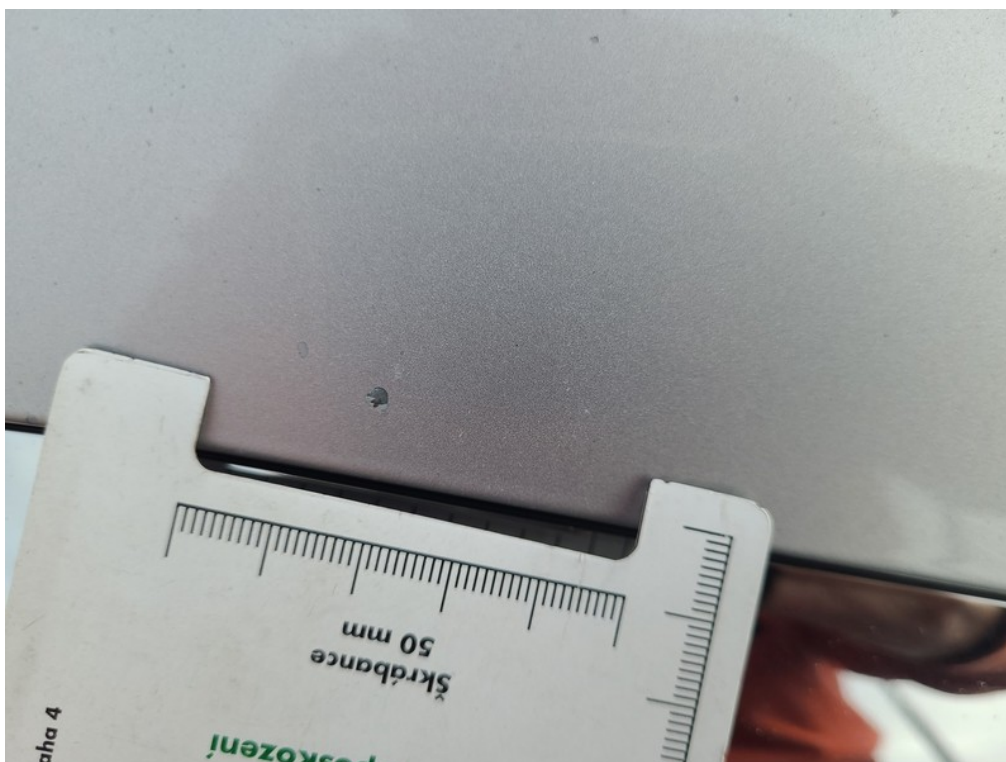
| P.č. | Poškozený díl | Druh poškození |
|---|---|---|
| 18 | Přední část vozidla | Poškození od odletujícího kamení |

**18** Přední část vozidla - Poškození od odletujícího kamení  
Umístění: Ostatní

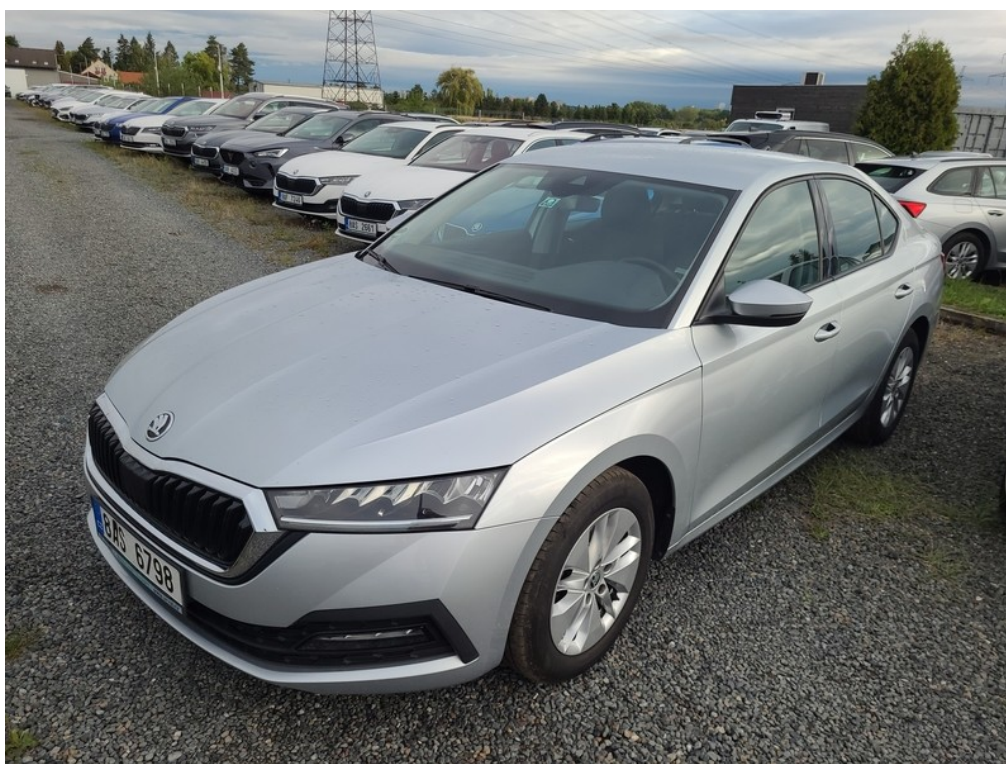
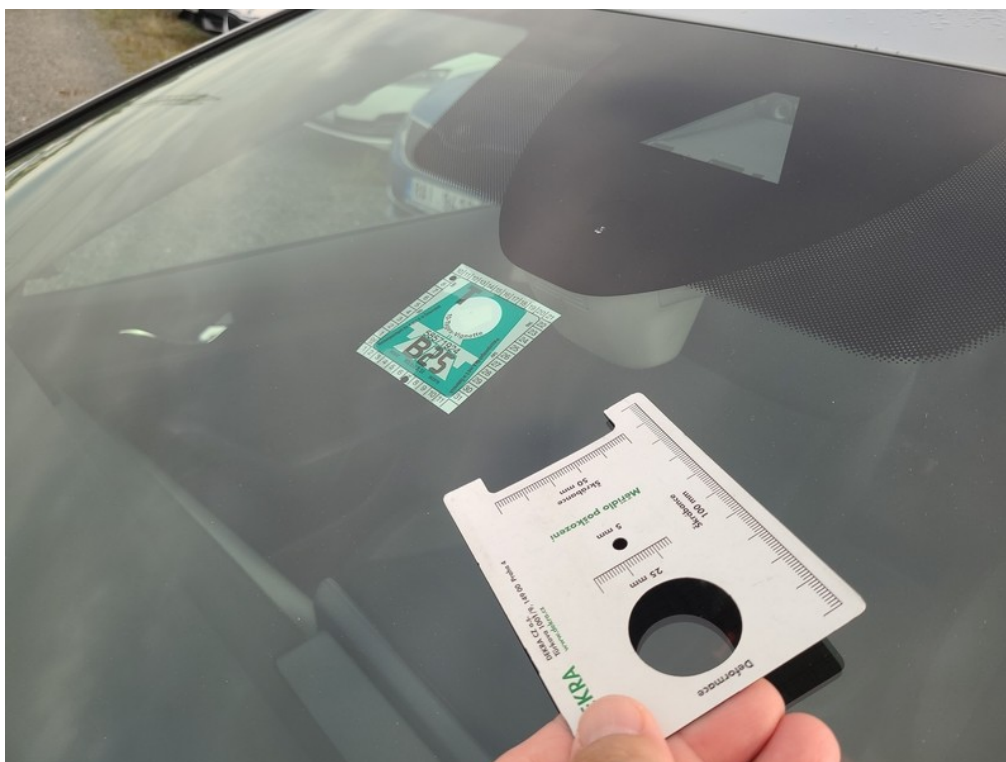
| P.č. | Poškozený díl | Druh poškození |
|---|---|---|
| 19 | Malá plocha karoserie | Polepy |

**19** Malá plocha karoserie - Polepy

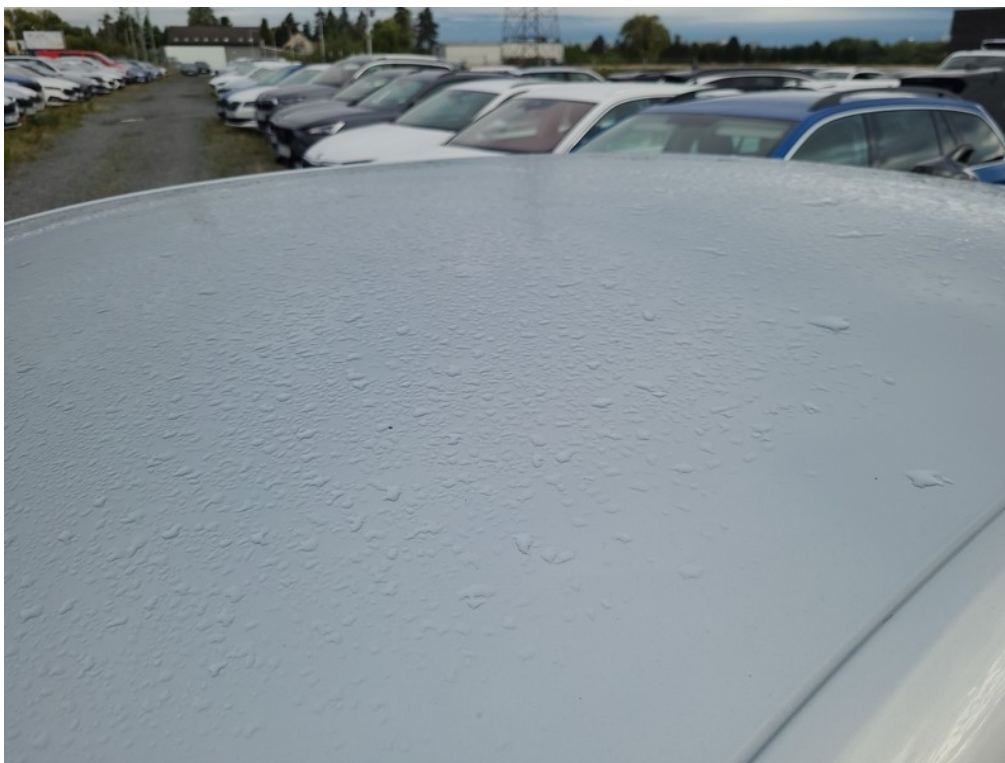
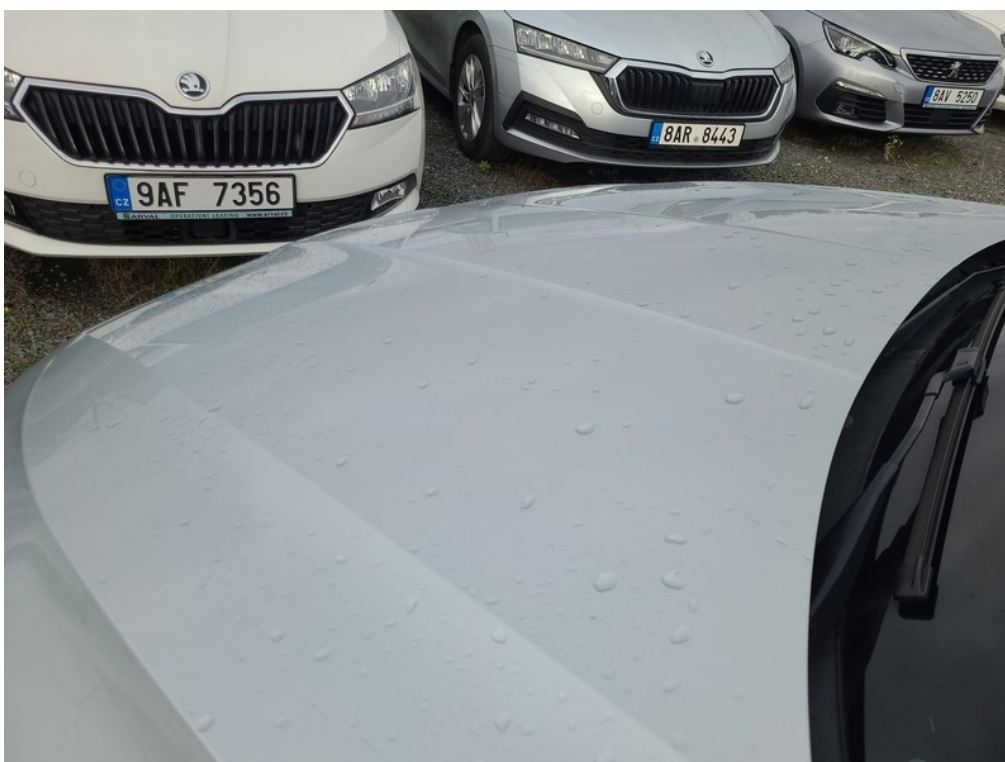
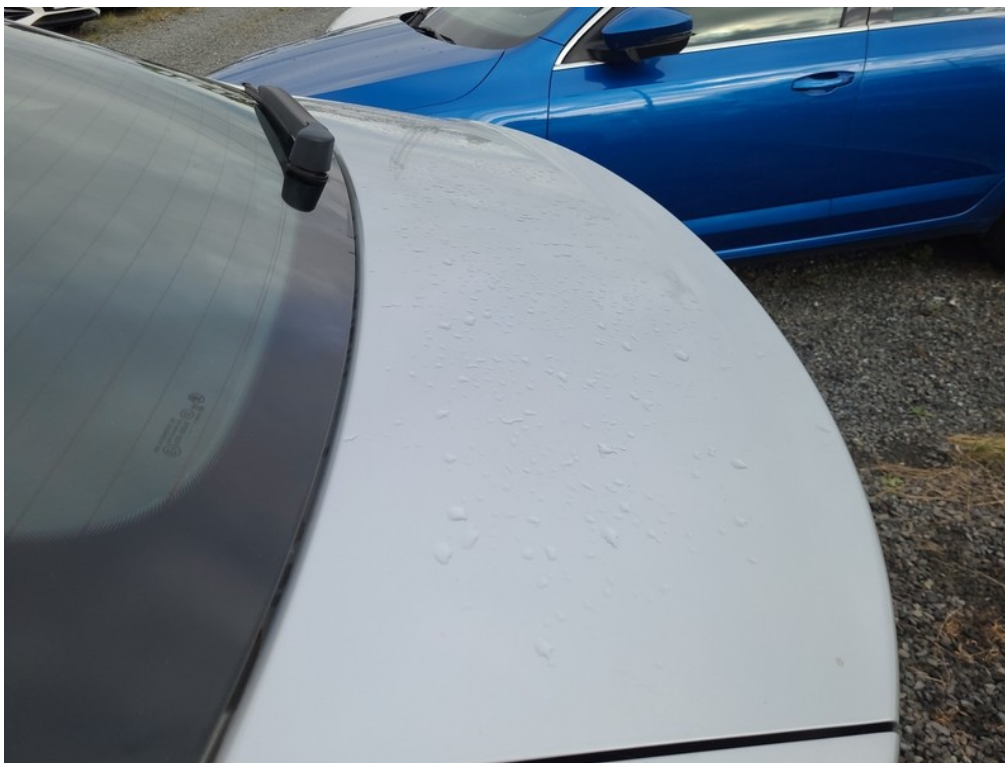
| P.č. | Poškozený díl | Druh poškození |
|---|---|---|
| 20 | Celková plocha karoserie | Škrábance |

20 Celková plocha karoserie - Škrábance  
Umístění: Ostatní

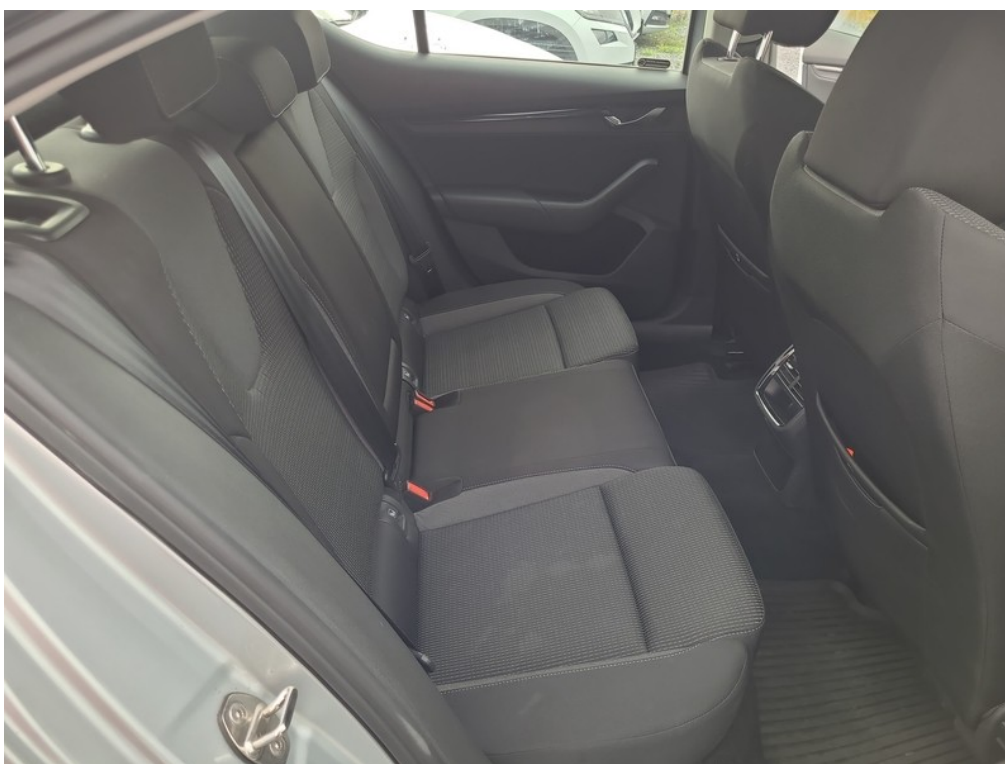
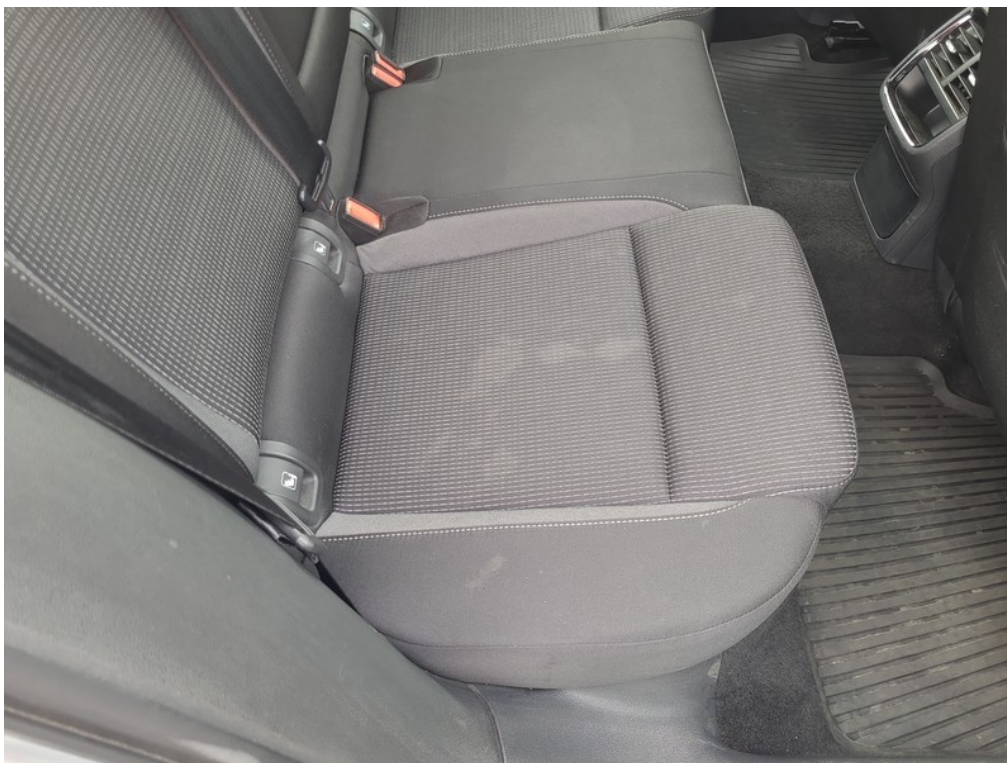
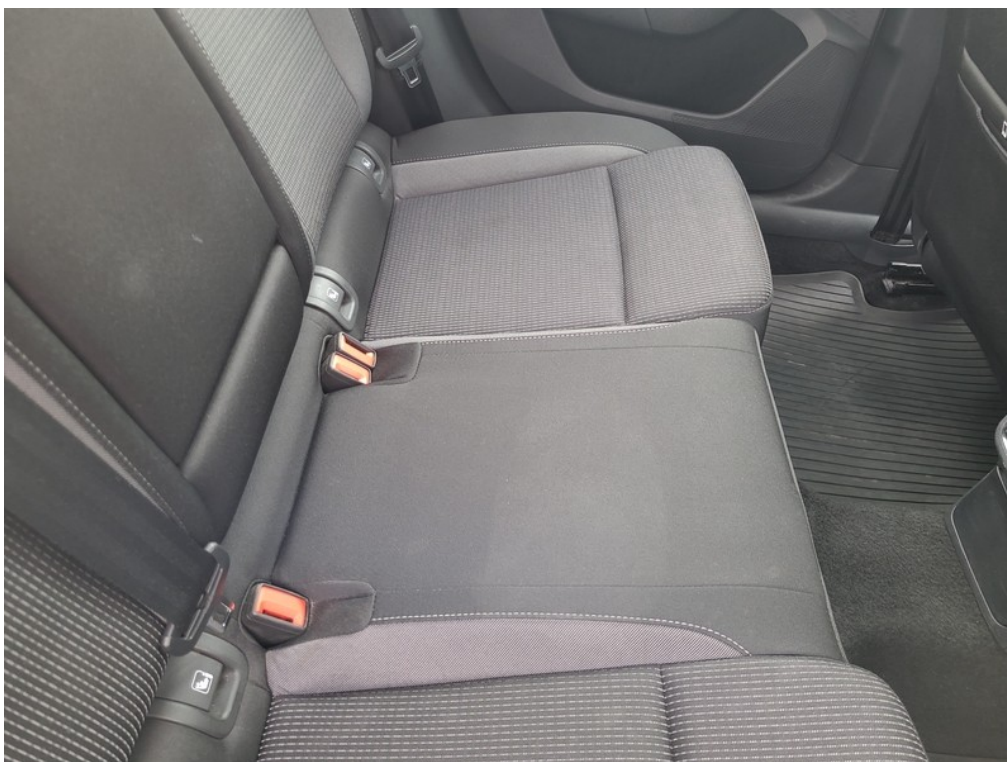
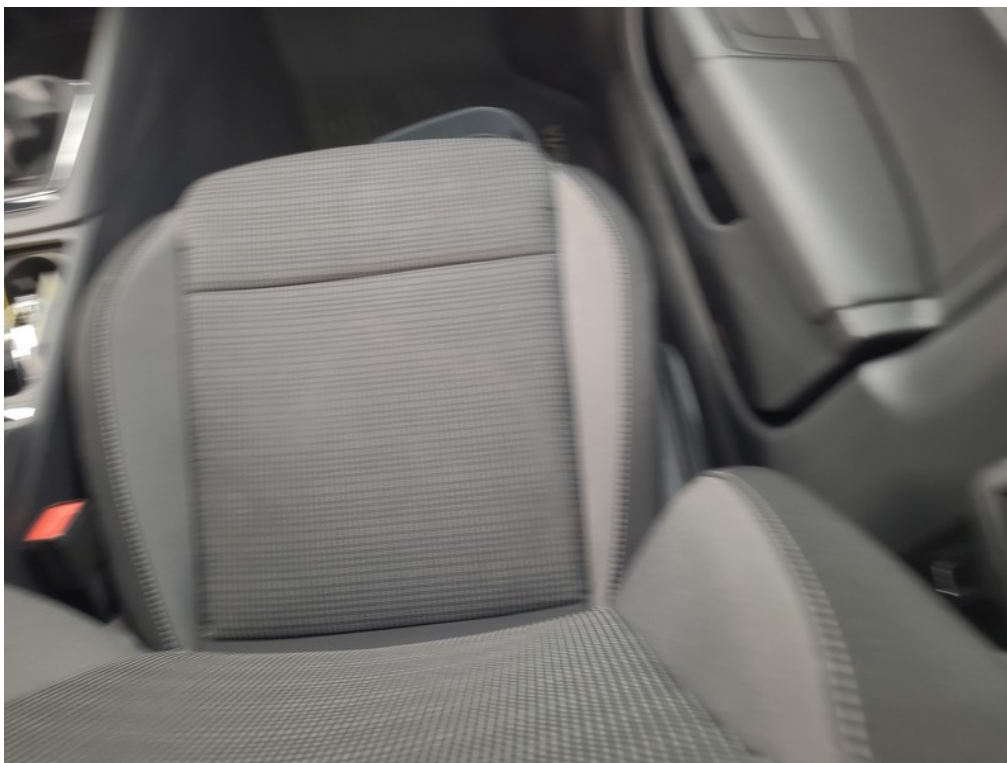
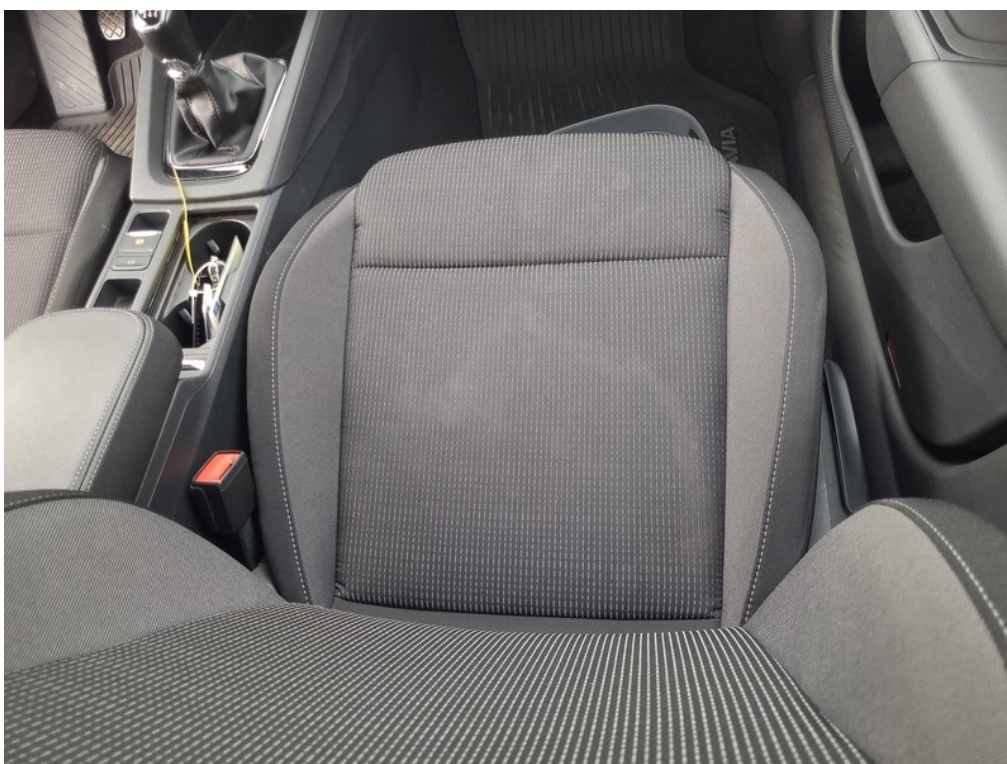
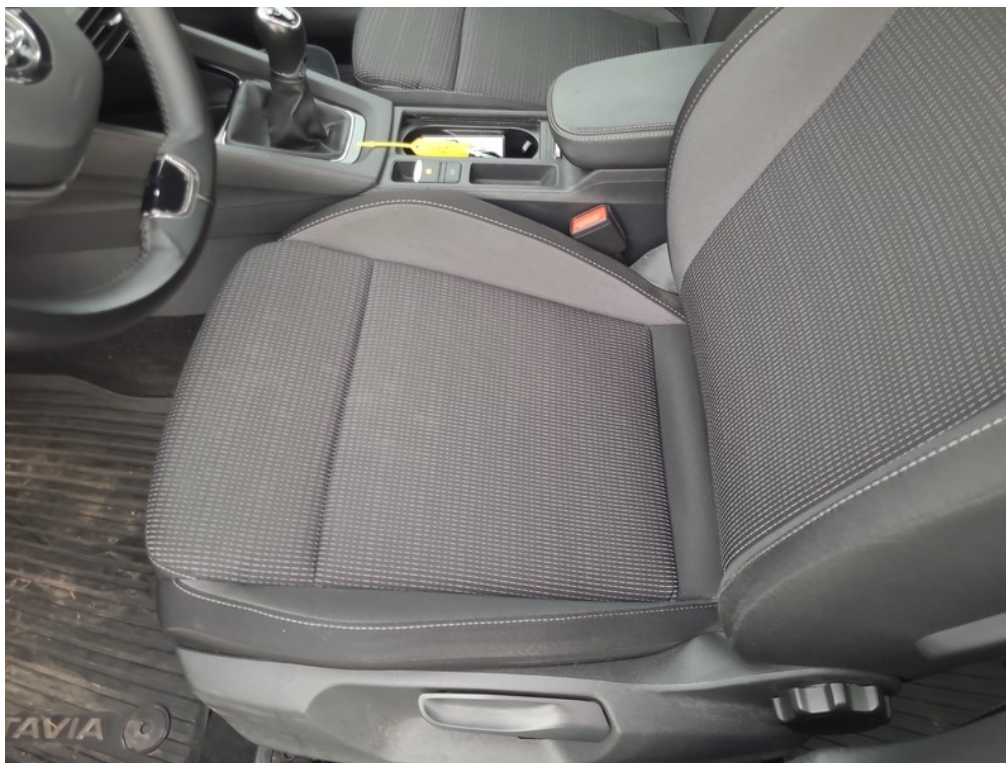
| P.č. | Poškozený díl | Druh poškození |
|---|---|---|
| 21 | Interiér | Znečištěno |

**21** Interiér - Znečištěno  
Umístění:
