**DEKRA Slovensko s.r.o.**  
Panónska cesta 47  
851 04 Bratislava

**ARVAL SLOVAKIA, s.r.o.**  
Pribinova 19  
811 09 Bratislava

## ÚDAJE O PROHLÍDCE

| RZ: | <b>BT522FS</b> | VIN: | TMBAH9NP2M7079658 |

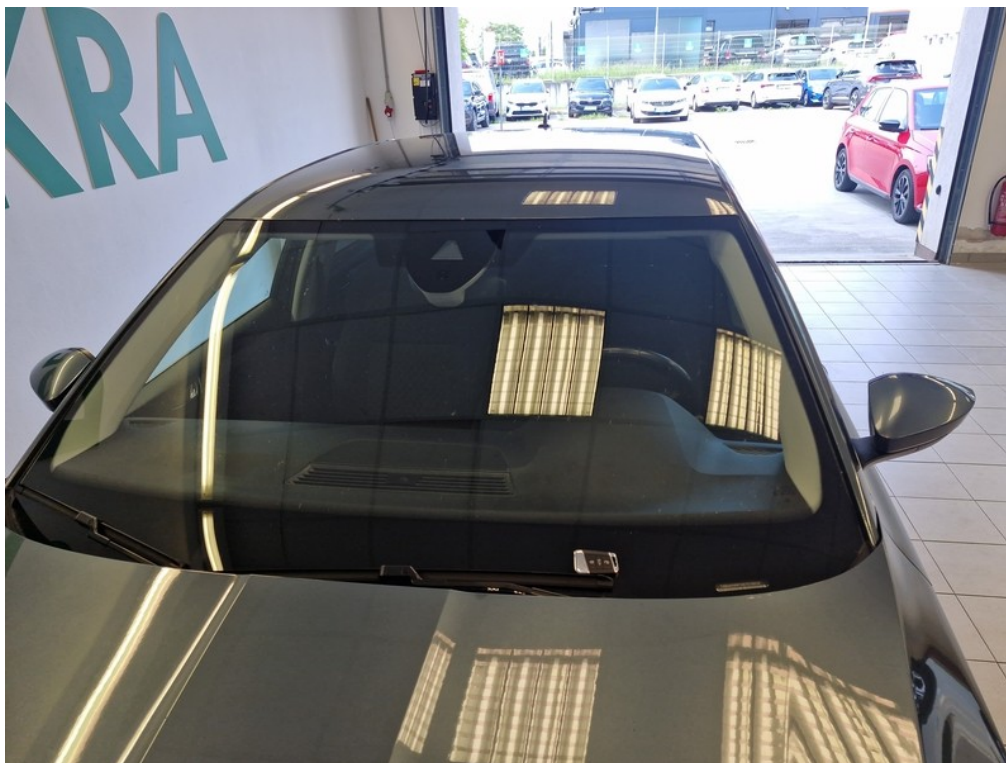
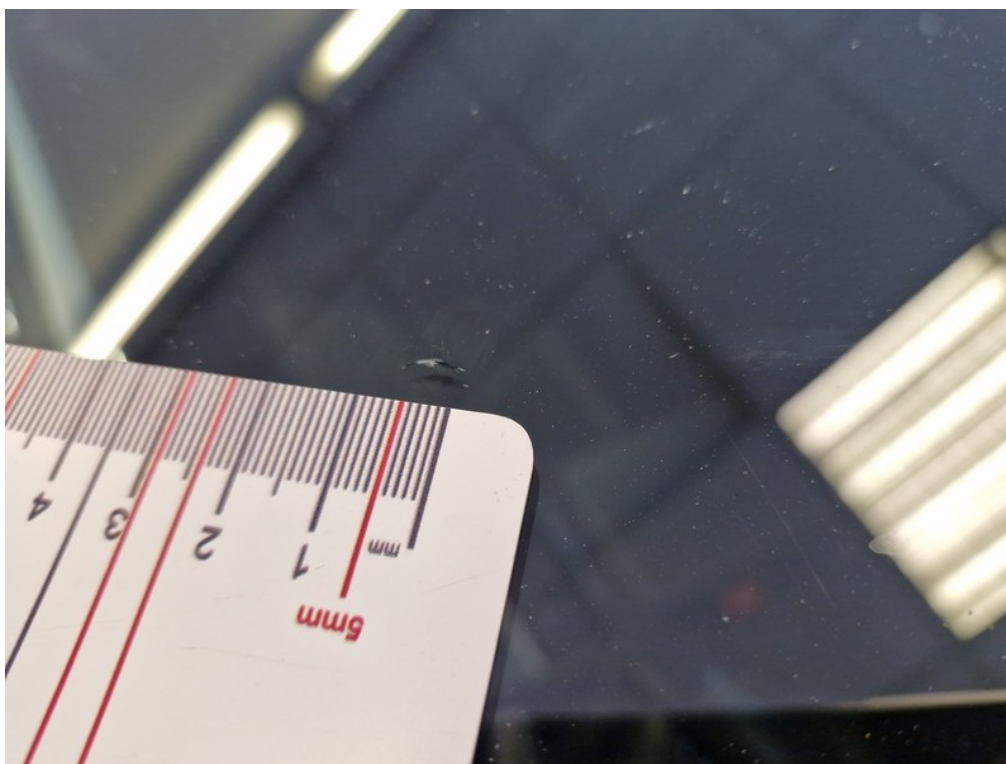
| P.č. | Poškozený díl | Druh poškození |
|---|---|---|
| 1 | Čelní sklo | Prasklina |

**1 Čelní sklo - Prasklina**  
Umístění:

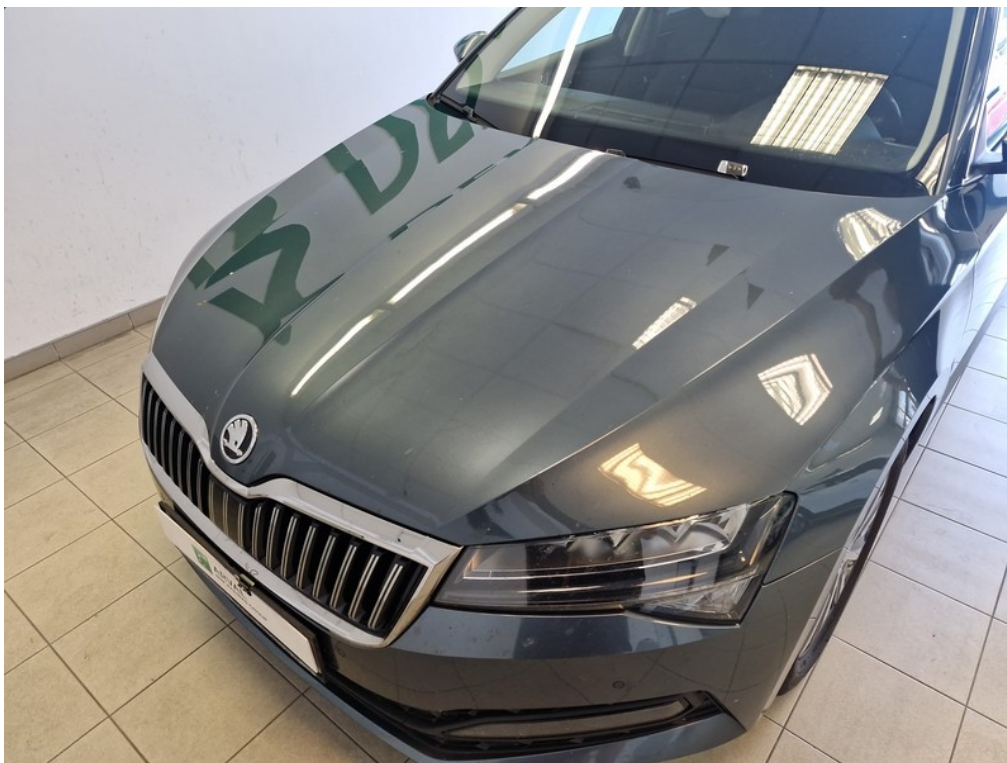
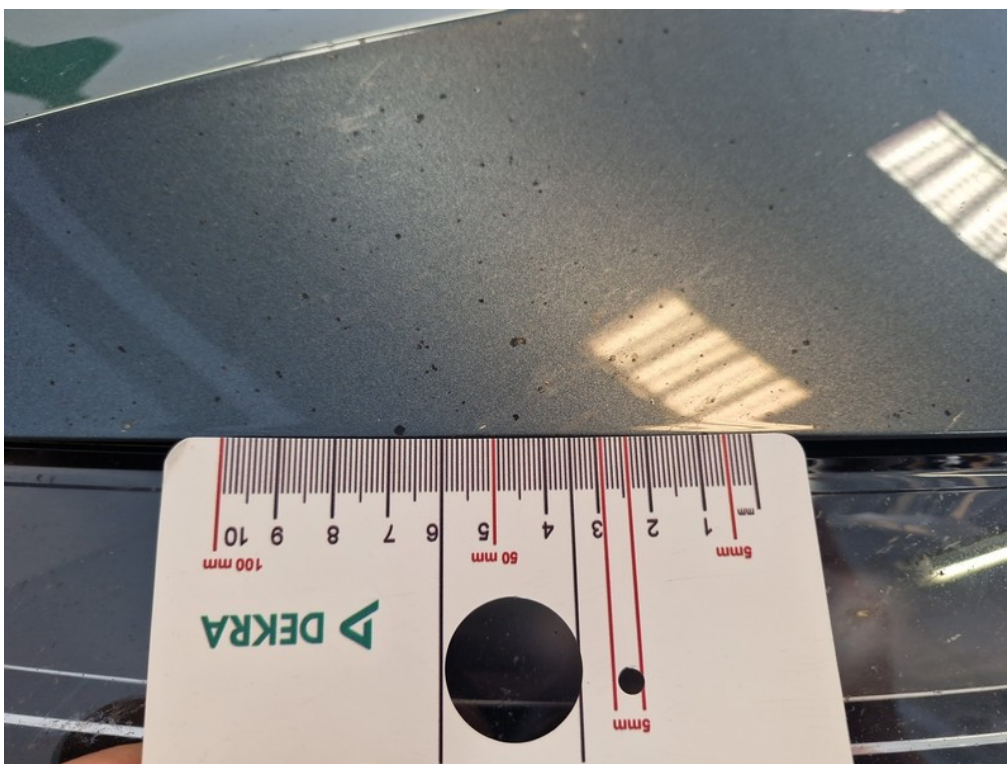
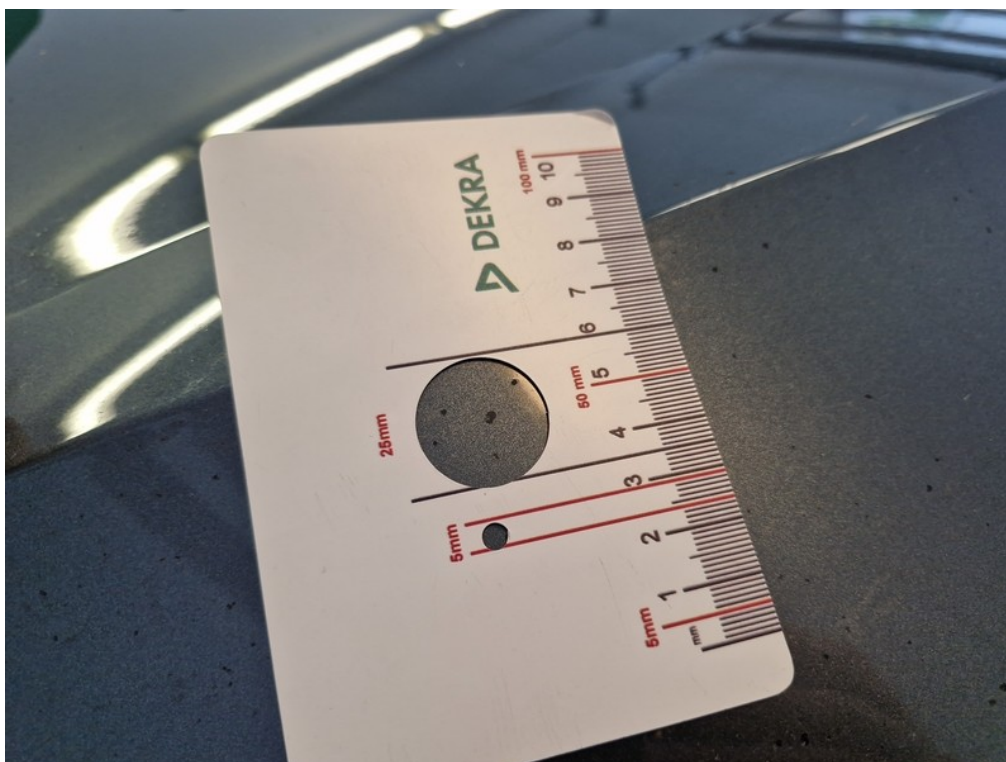
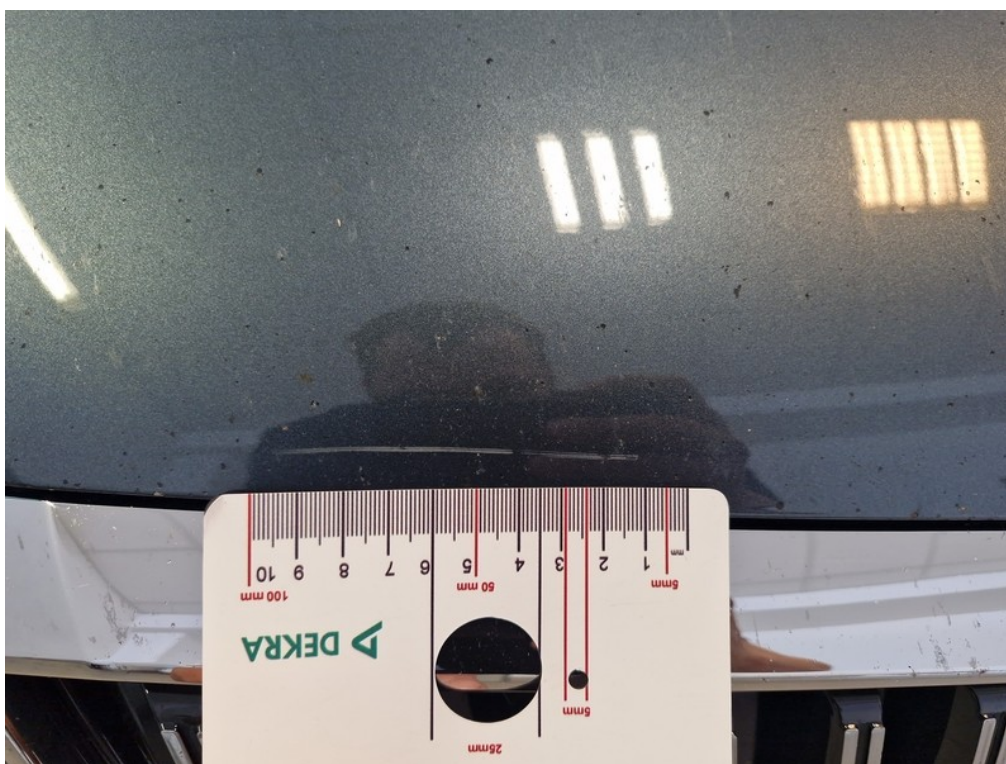
| P.č. | Poškozený díl | Druh poškození |
|---|---|---|
| 2 | Víko motoru | Poškození od odletujícího kamení |

**2 Víko motoru - Poškození od odletujícího kamení**  
Umístění: Exteriér (vnější prostor)

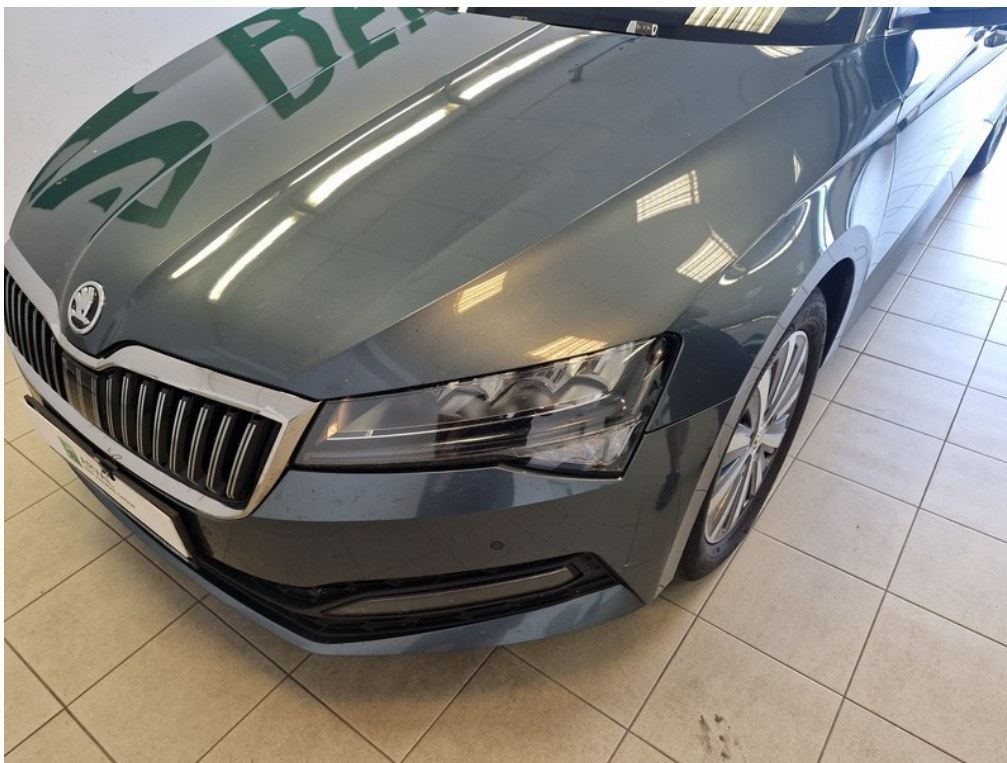
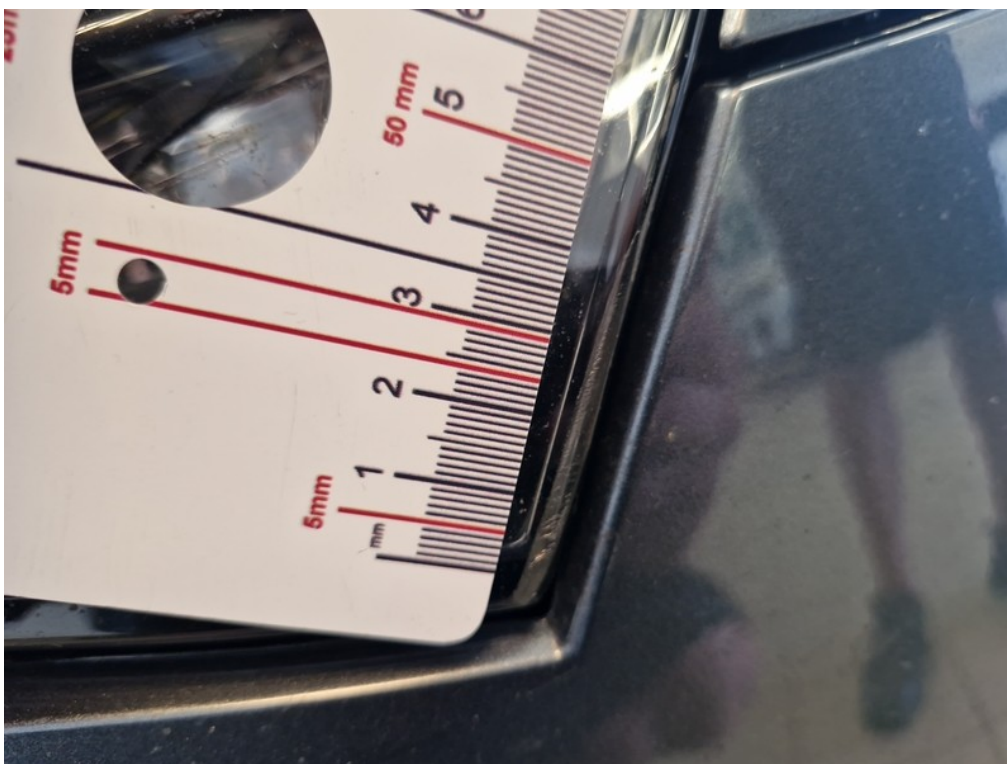
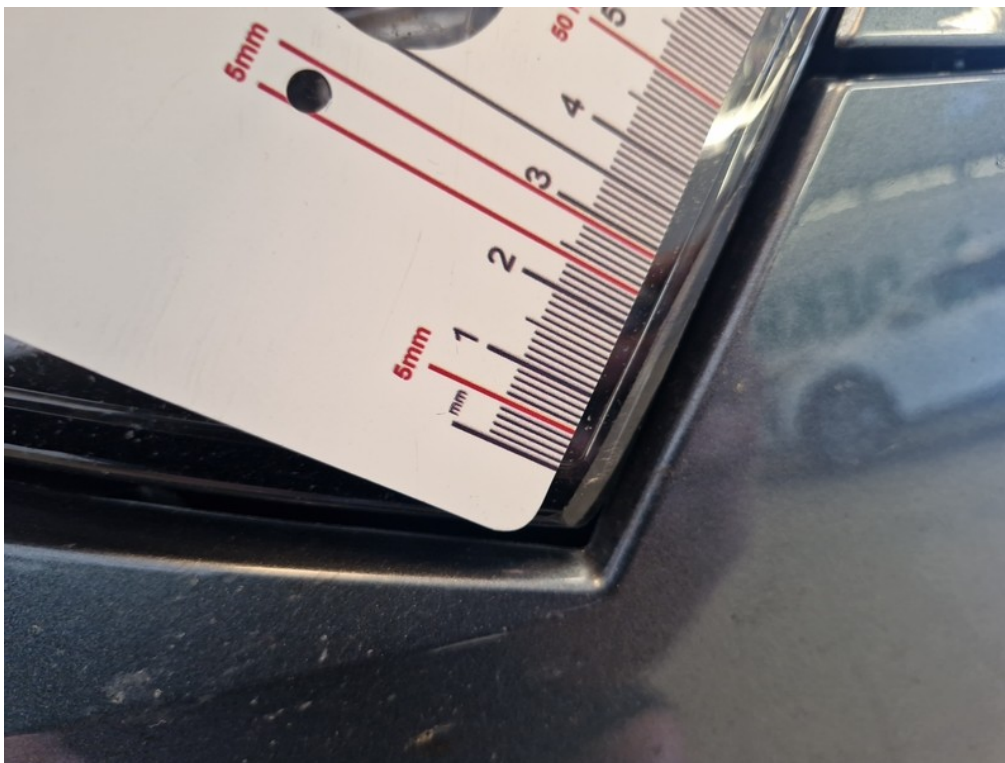
| P.č. | Poškozený díl | Druh poškození |
|---|---|---|
| 3 | Světlomet levý | Škrábance |

**3 Světlo met levý - Škrábance**  
Umístění:

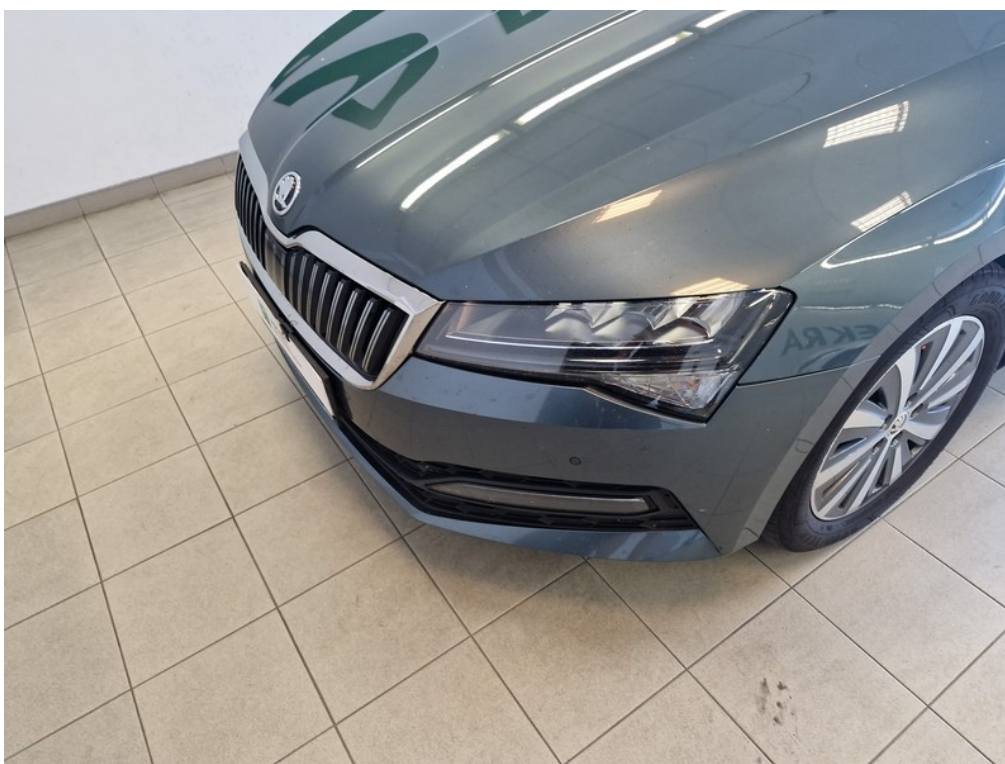
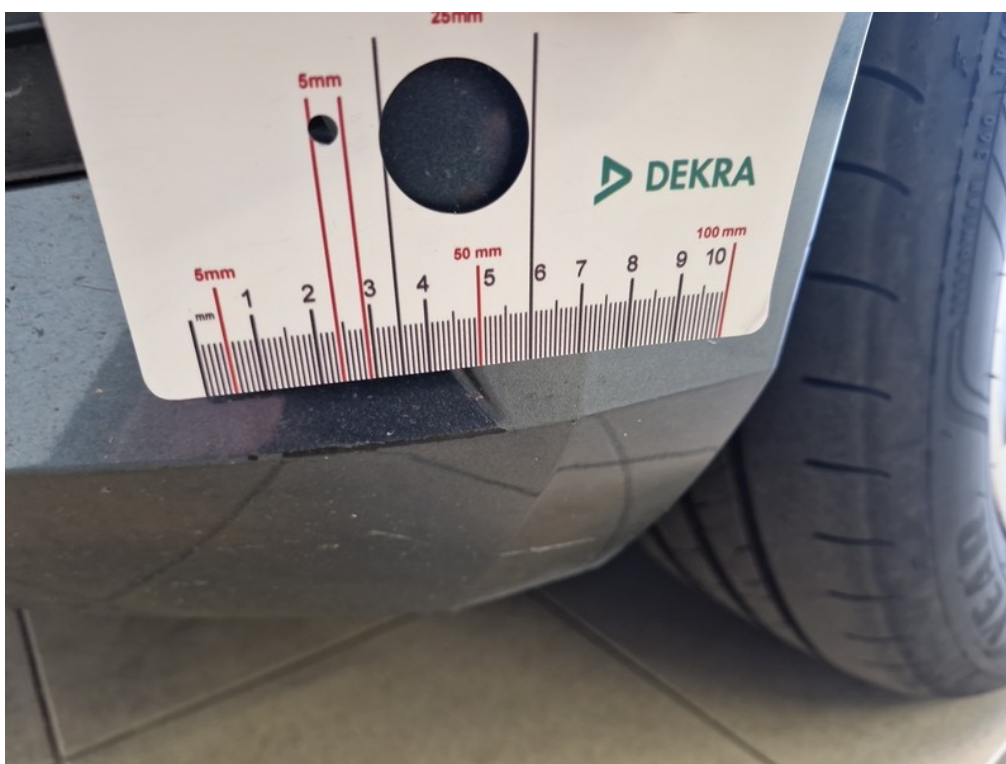
| P.č. | Poškozený díl | Druh poškození |
|---|---|---|
| 4 | Přední nárazník | Škrábance |

**4 Přední nárazník - Škrábance**  
Umístění:

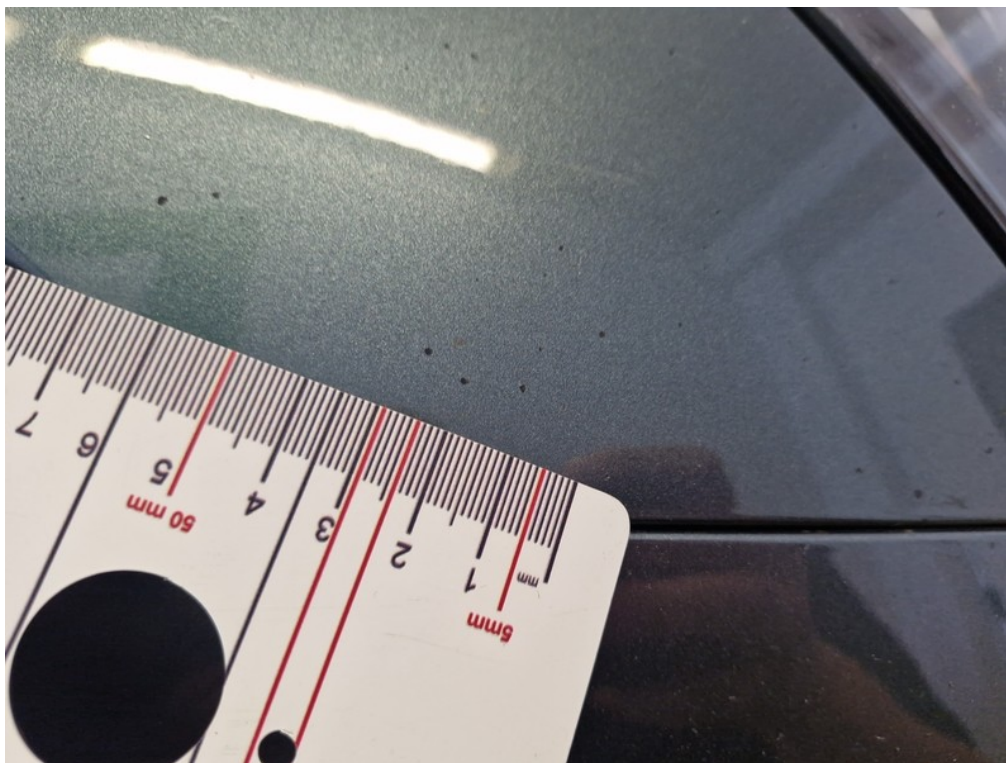
| P.č. | Poškozený díl | Druh poškození |
|---|---|---|
| 5 | Blatník přední pravý | Poškození od odletujícího kamení |

**5 Blatník přední pravý - Poškození od odletujícího kamení**  
Umístění: Exteriér (vnější prostor)

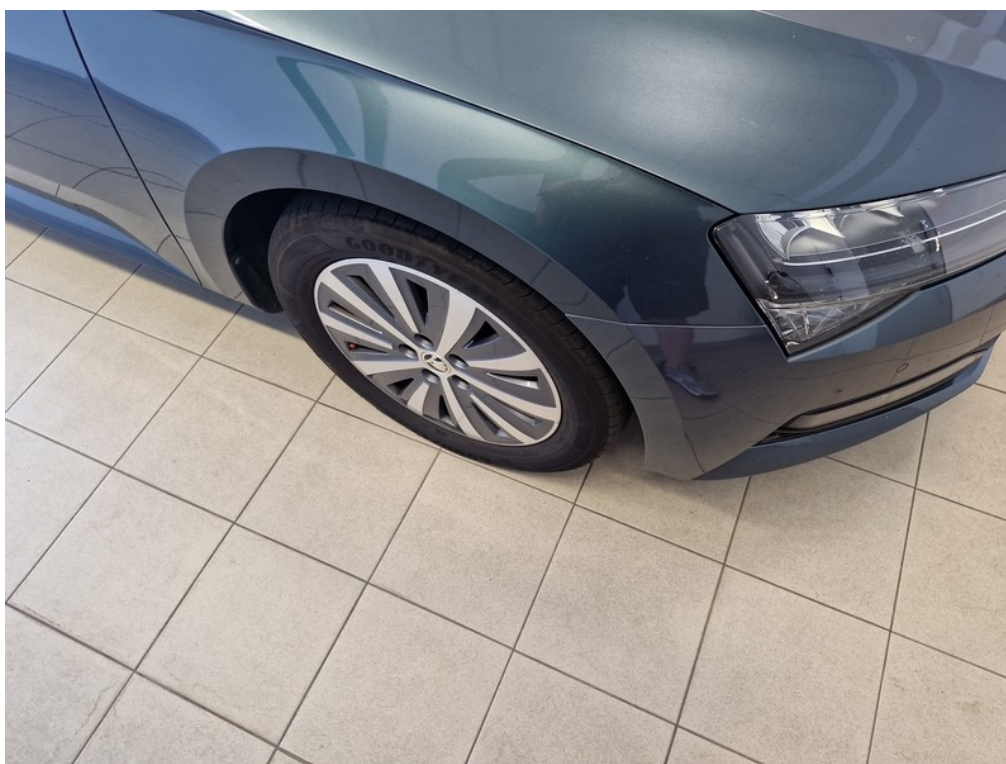
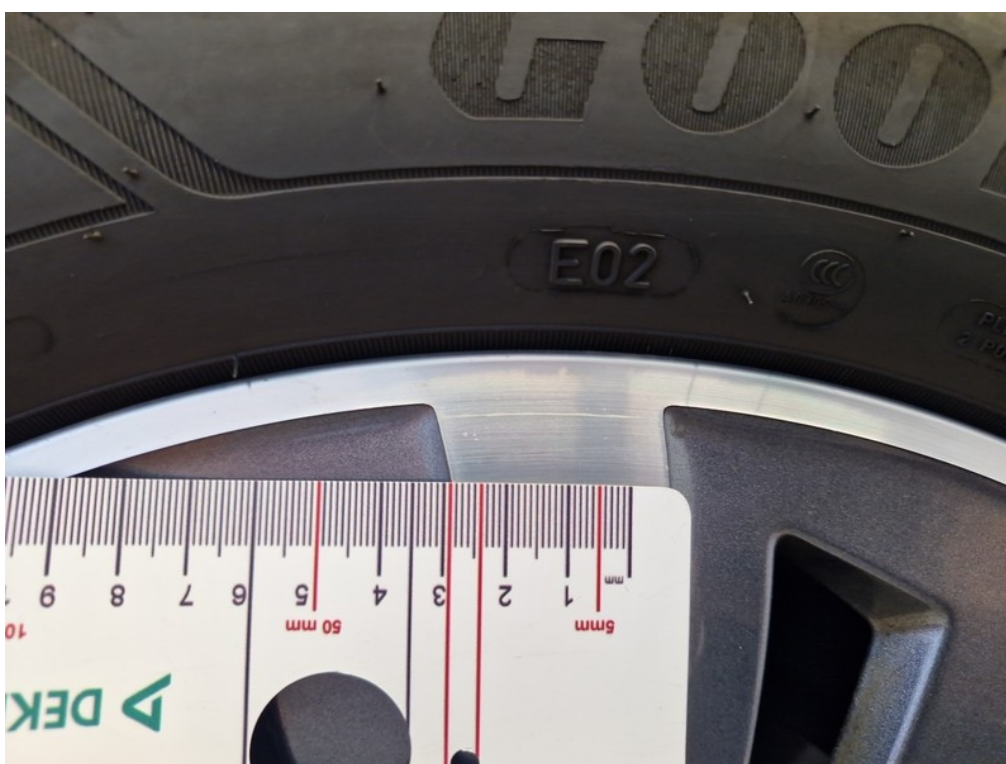
| P.č. | Poškozený díl | Druh poškození |
|---|---|---|
| 6 | Disk PP kola | Škrábance |

**6 Disk PP kola - Škrábance**  
Umístění:

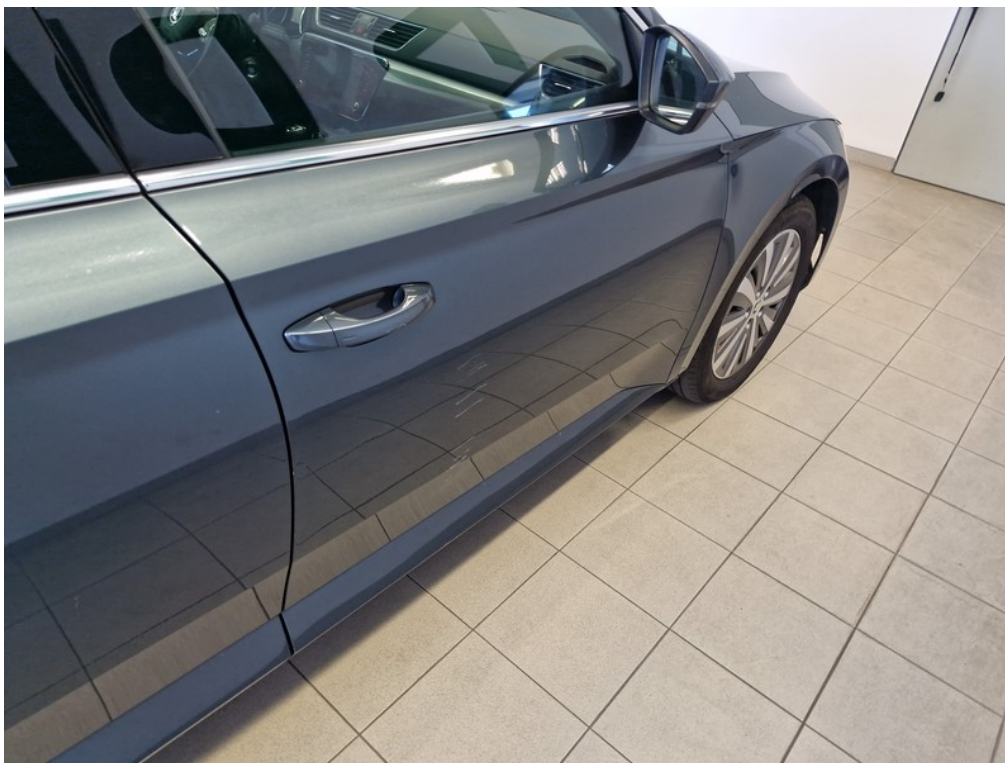
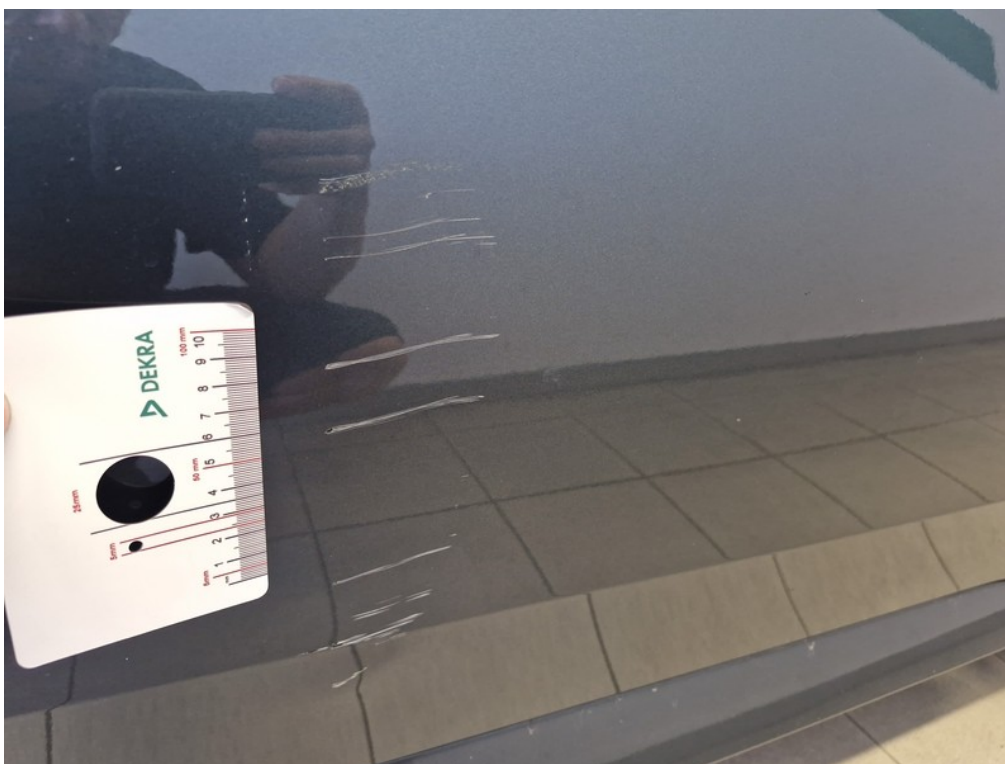
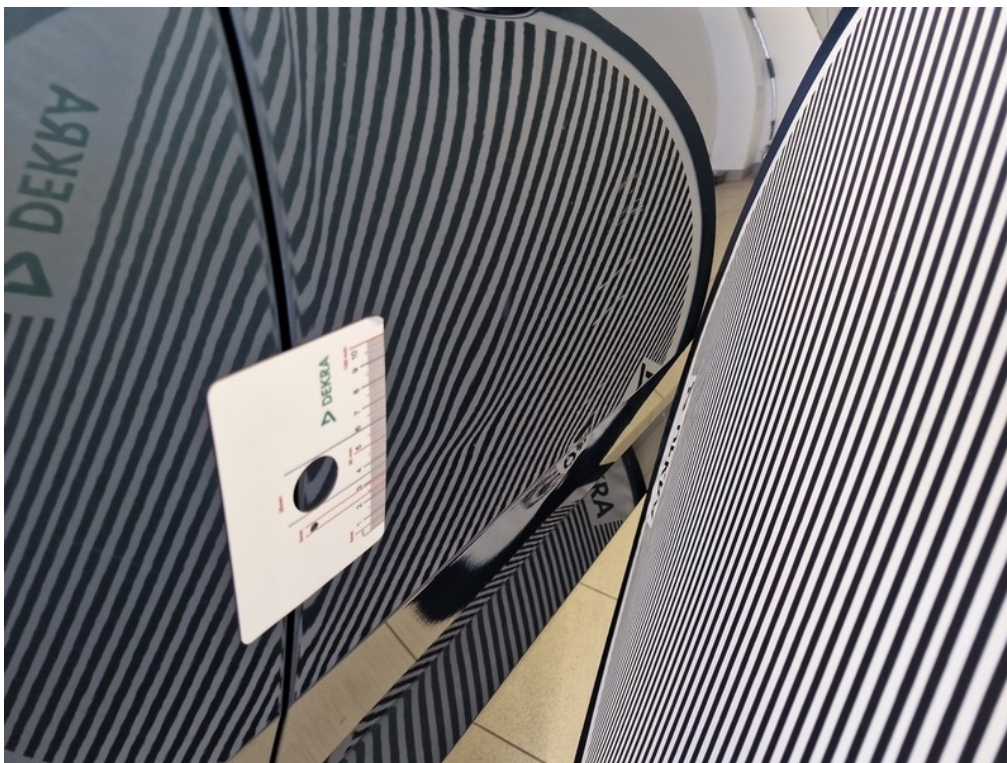
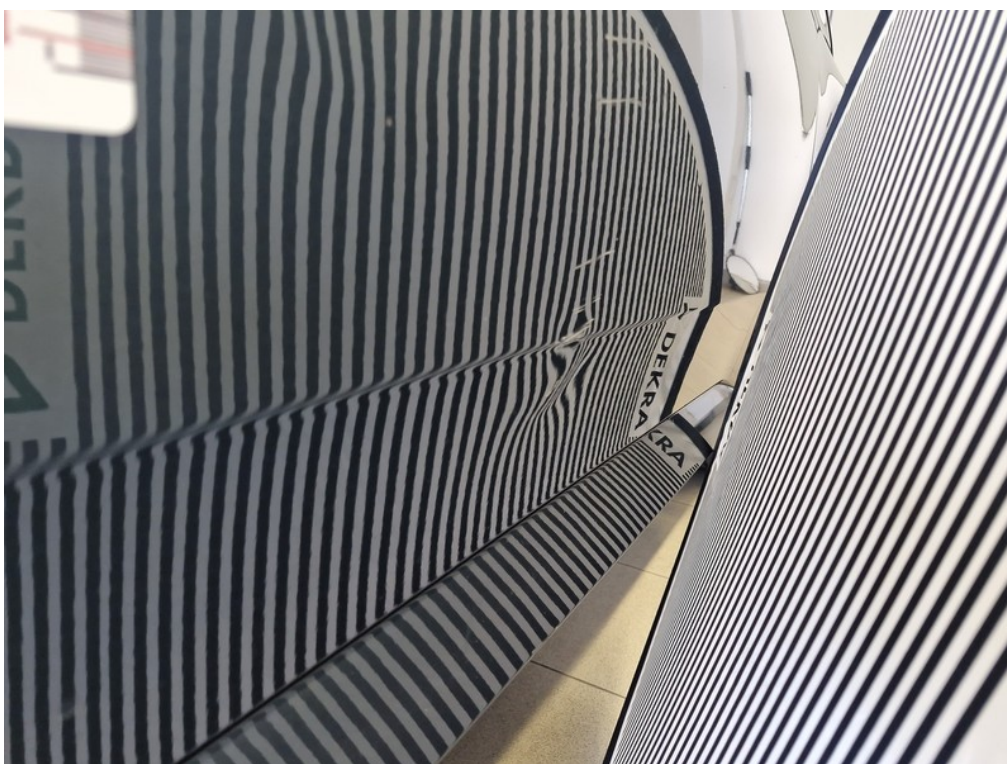
| P.č. | Poškozený díl | Druh poškození |
|---|---|---|
| 7 | Dveře přední pravé | Deformace |

**7 Dveře přední pravé - Deformace**  
Umístění:

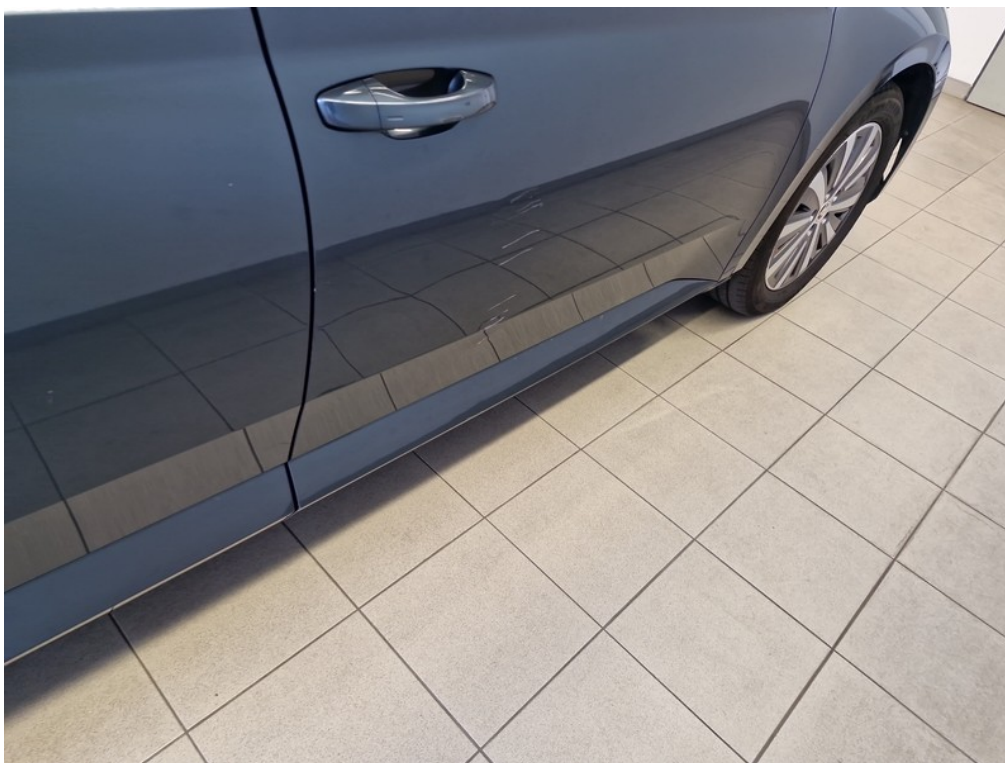
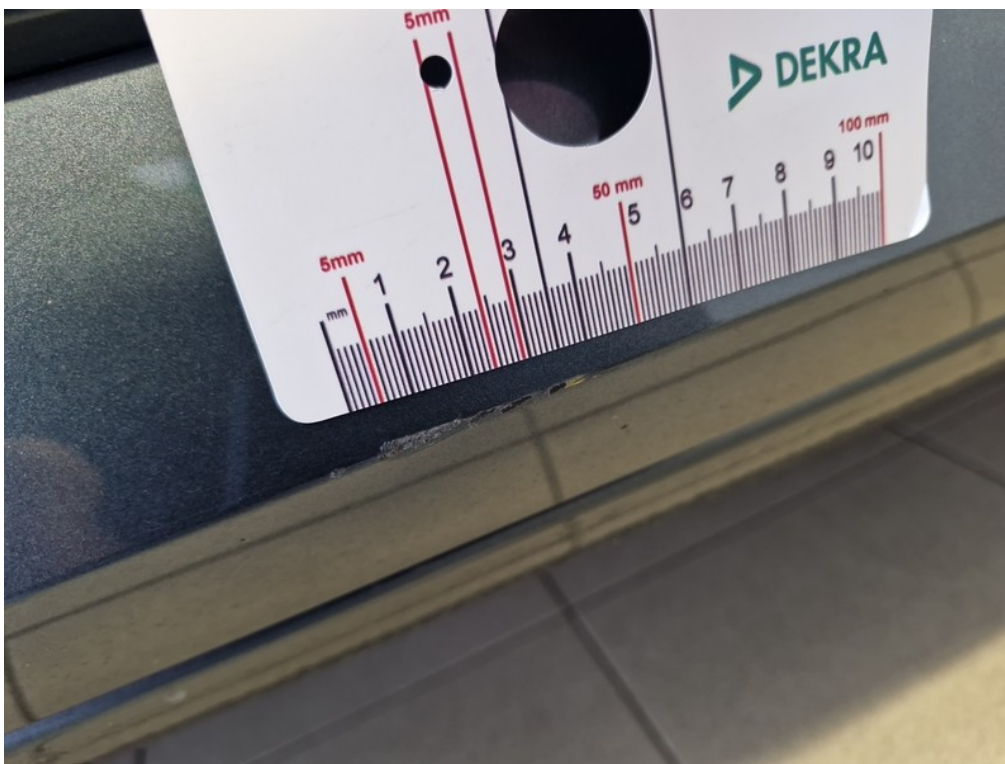
| P.č. | Poškozený díl | Druh poškození |
|---|---|---|
| 8 | Ozdobná lišta PP dveří spodní | Škrábance |

**8 Ozdobná lišta PP dveří spodní - Škrábance**  
Umístění: Exteriér (vnější prostor)

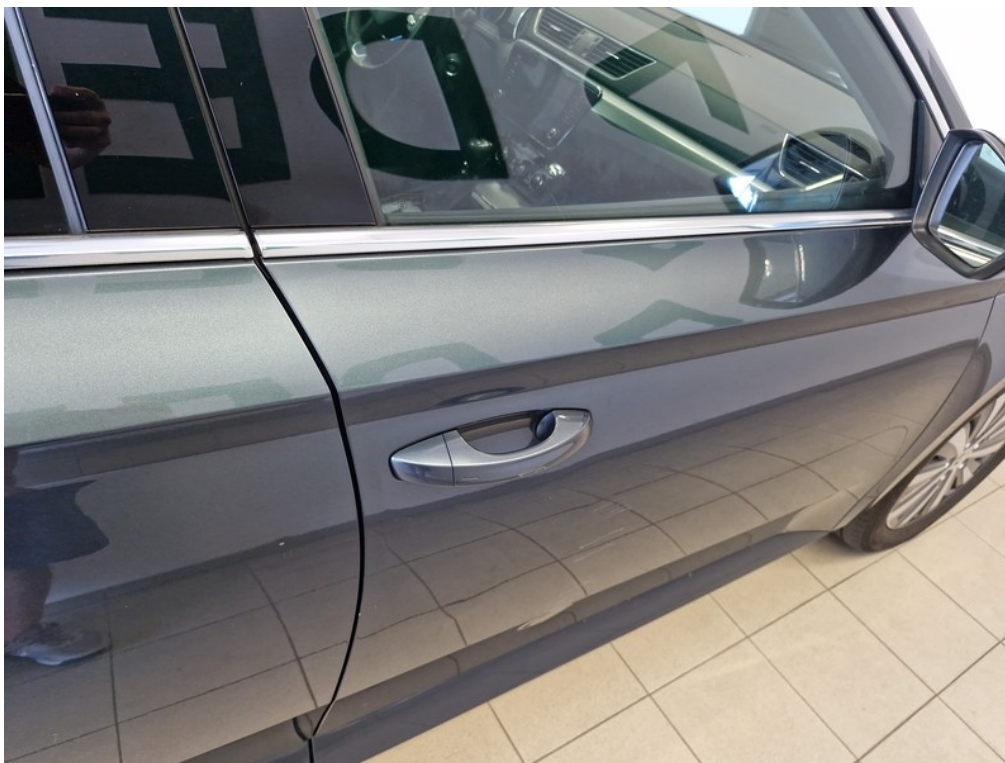
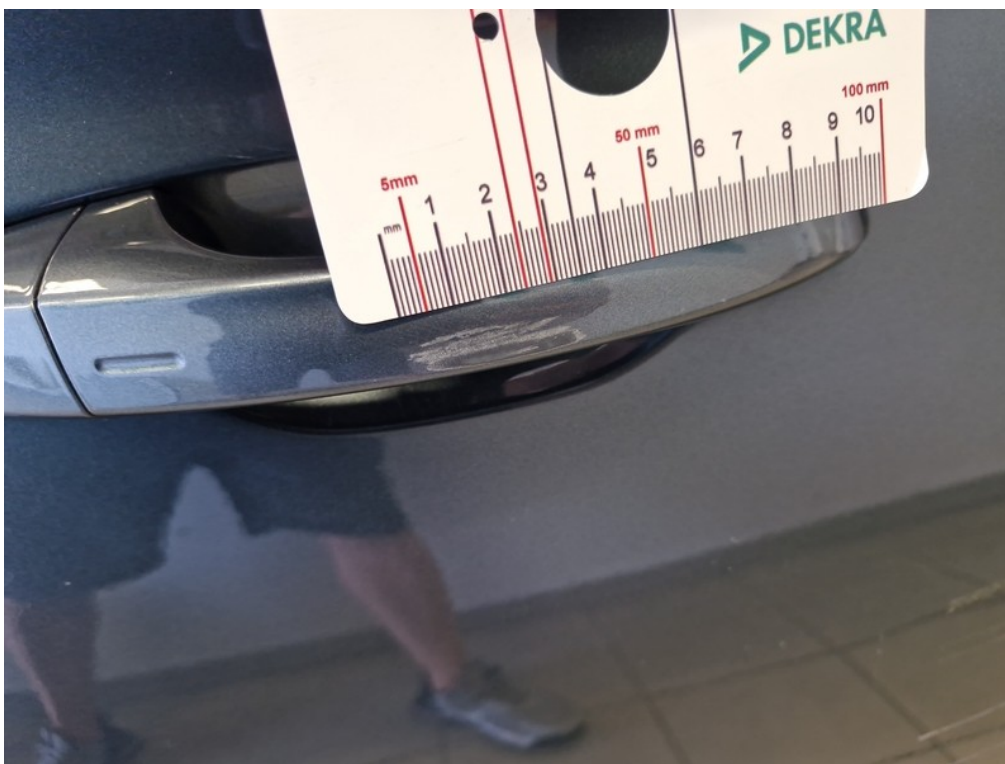
| P.č. | Poškozený díl | Druh poškození |
|---|---|---|
| 9 | Madlo kliky PP dveří | Škrábance |

### 9 Madlo kliky PP dveří - Škrábance

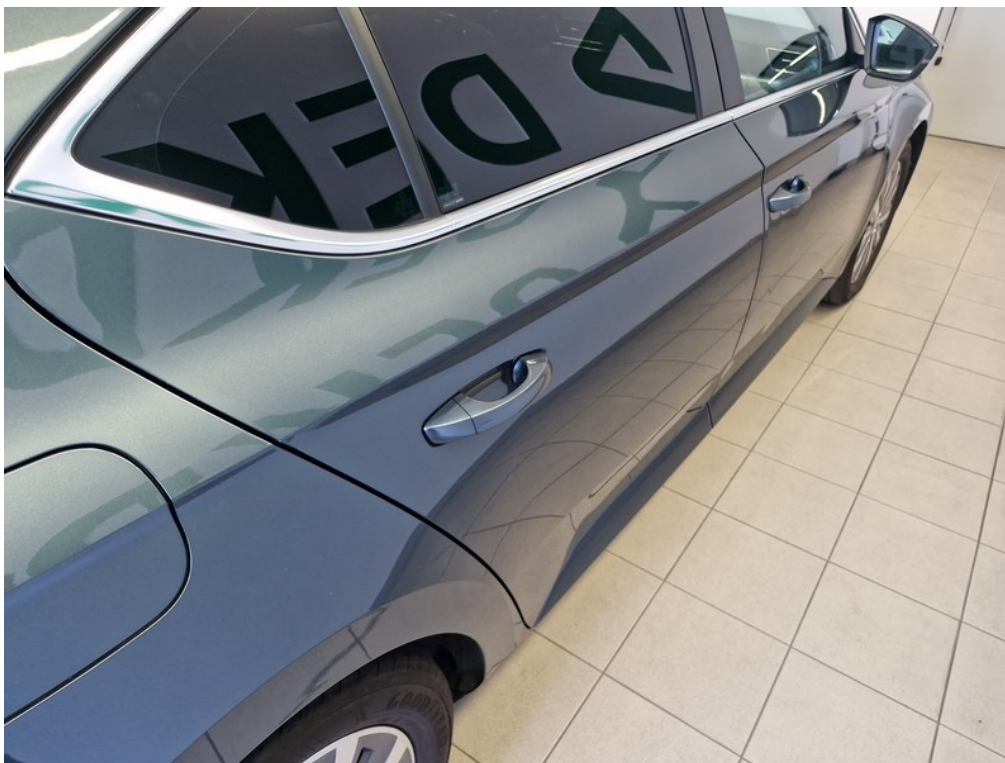
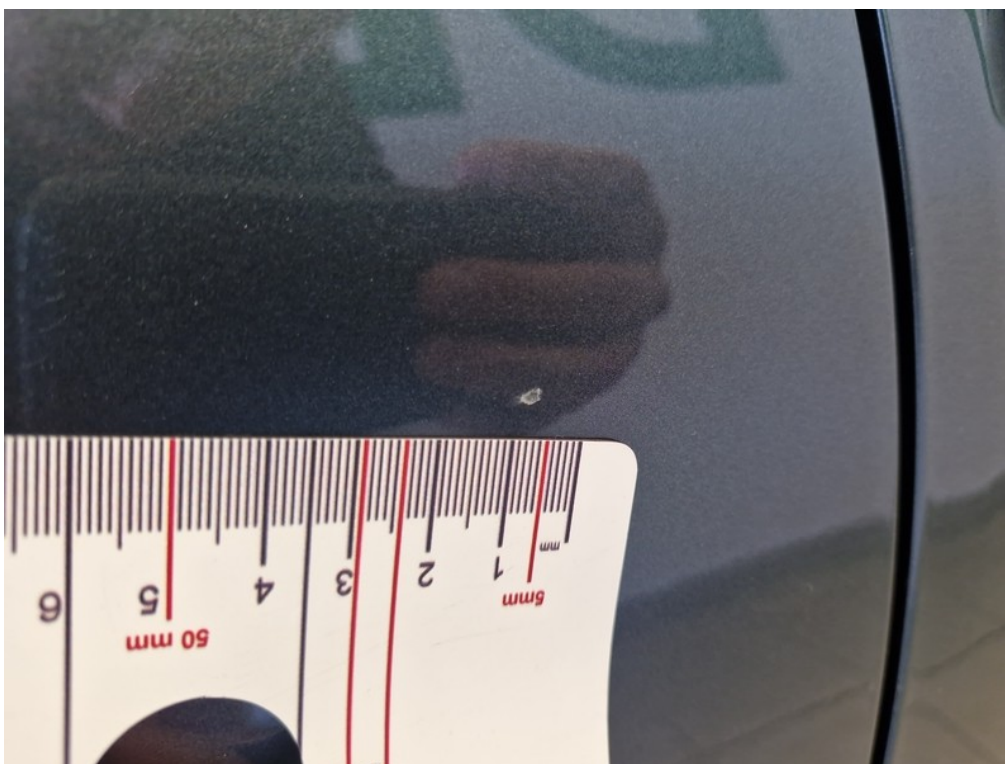
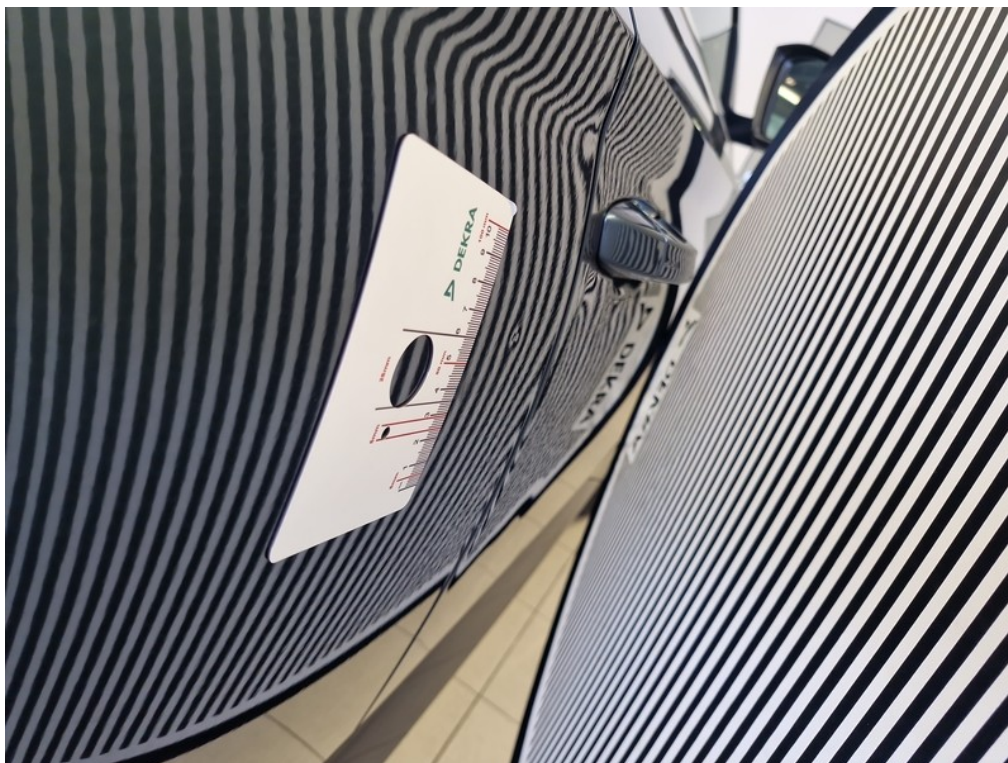
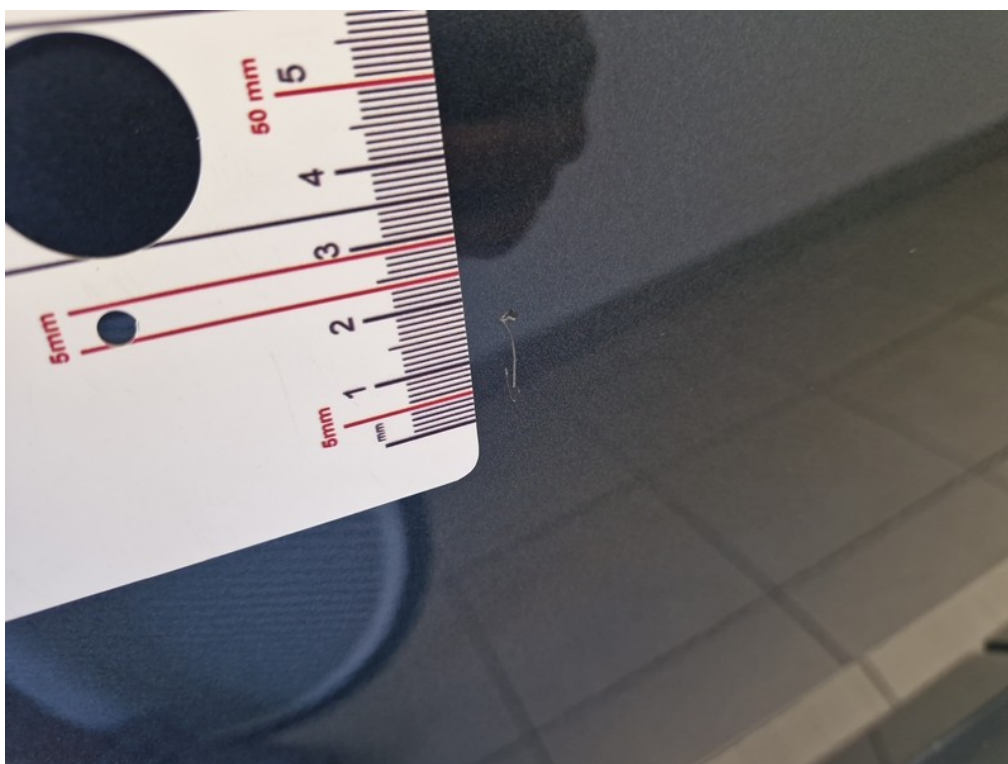
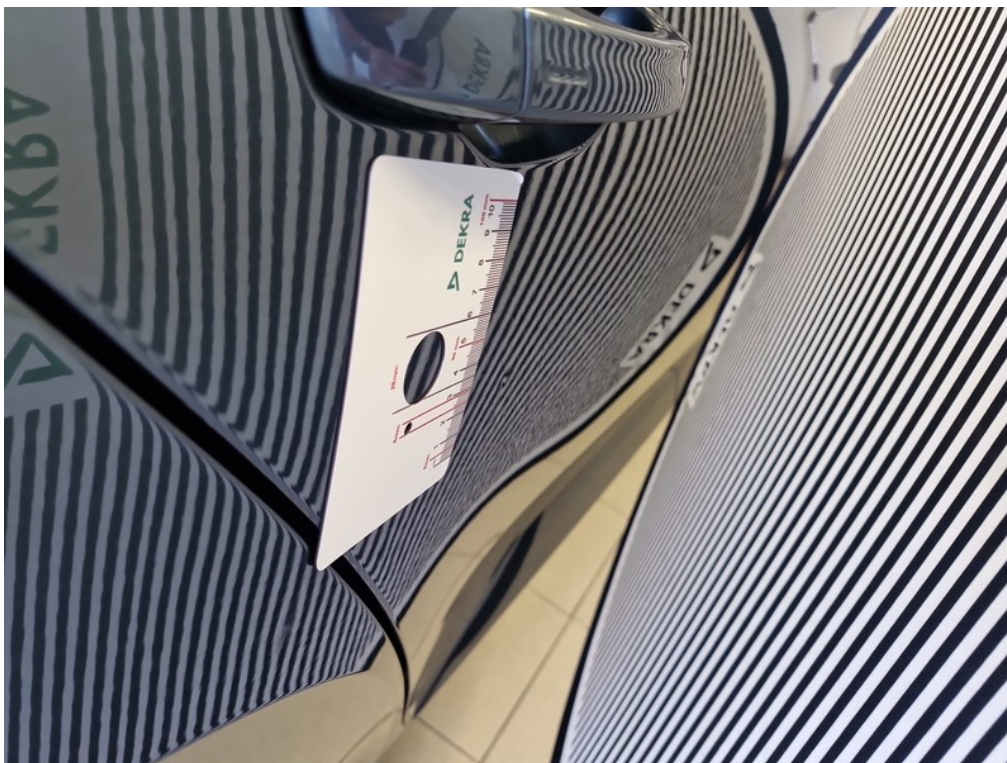
| P.č. | Poškozený díl | Druh poškození |
|---|---|---|
| 10 | Dveře zadní pravé | Deformace |

**10 Dveře zadní pravé - Deformace**  
Umístění:
