**DEKRA Slovensko s.r.o.**  
Panónska cesta 47  
851 04 Bratislava

**ARVAL SLOVAKIA, s.r.o.**  
Pribinova 19  
811 09 Bratislava

## ÚDAJE O PROHLÍDCE

| RZ: | <b>BT522FS</b> | VIN: | TMBAH9NP2M7079658 |

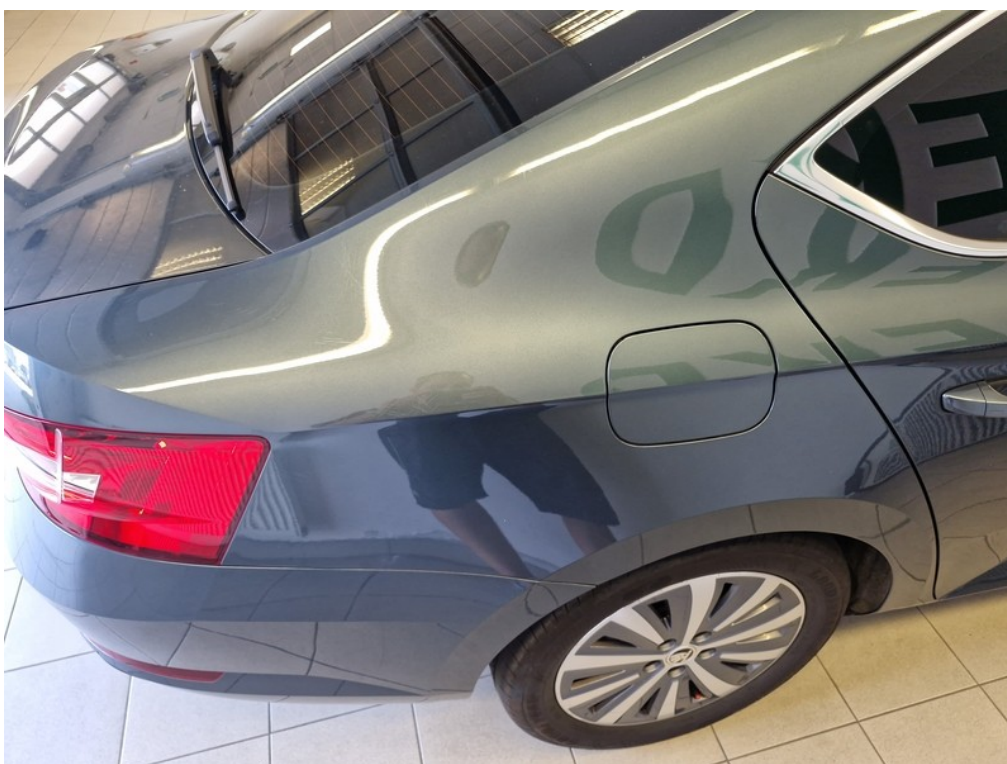
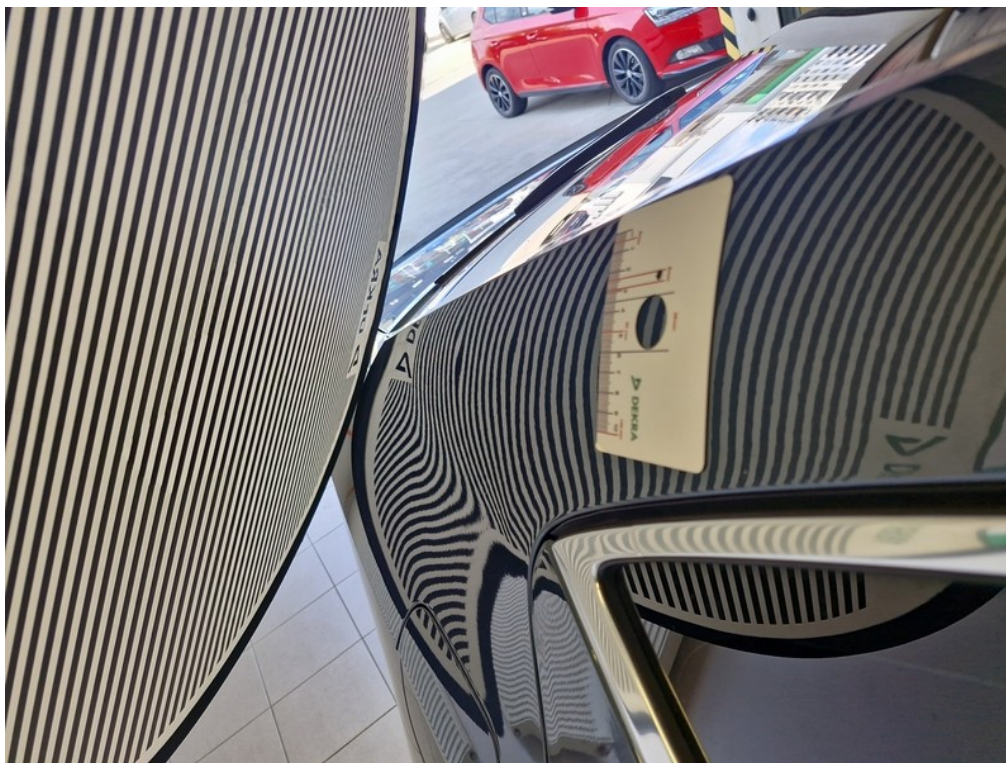
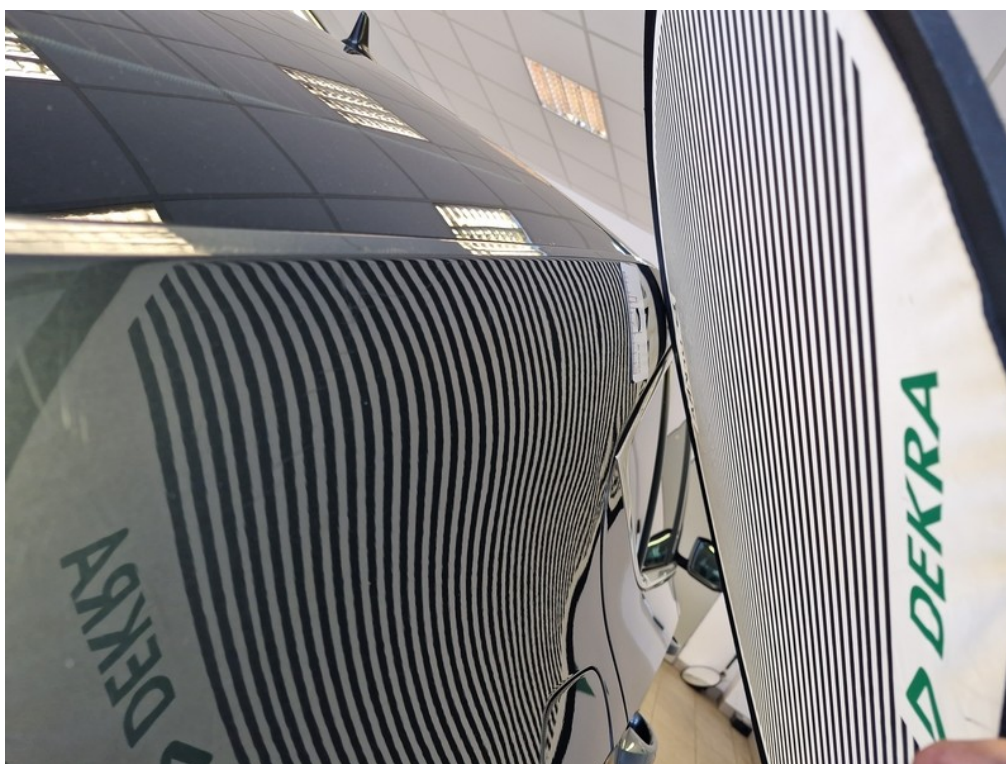
| P.č. | Poškozený díl | Druh poškození |
|---|---|---|
| 11 | Bočnice zadní pravá | Deformace |

**11 Bočnice zadní pravá - Deformace**  
Umístění: Exteriér (vnější prostor)

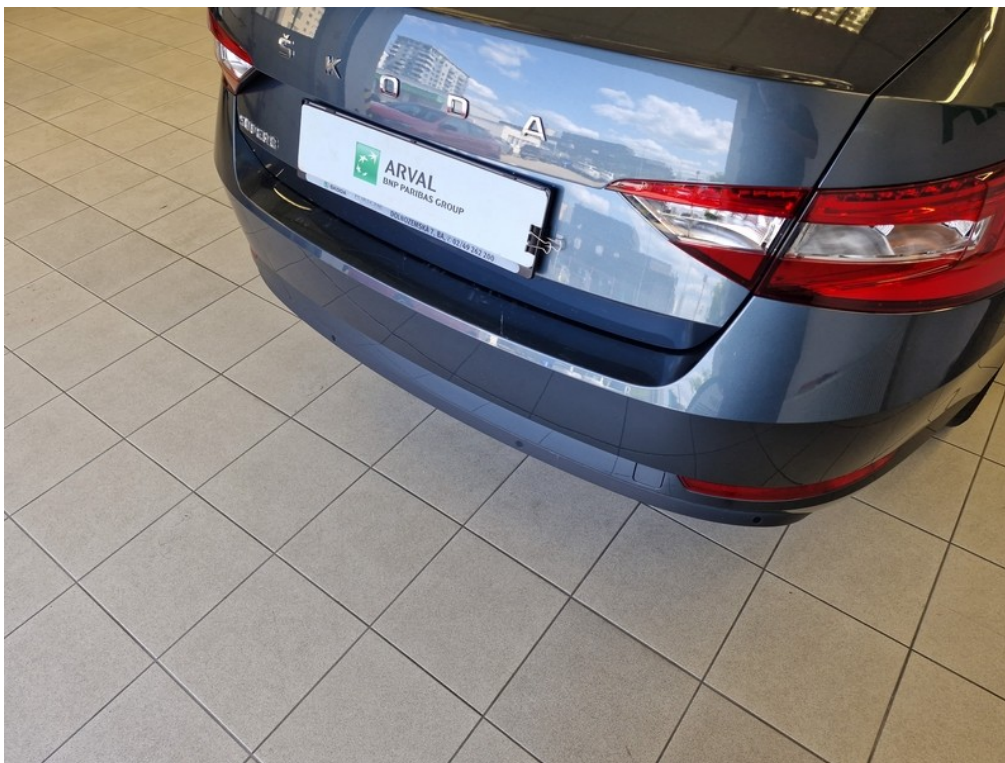
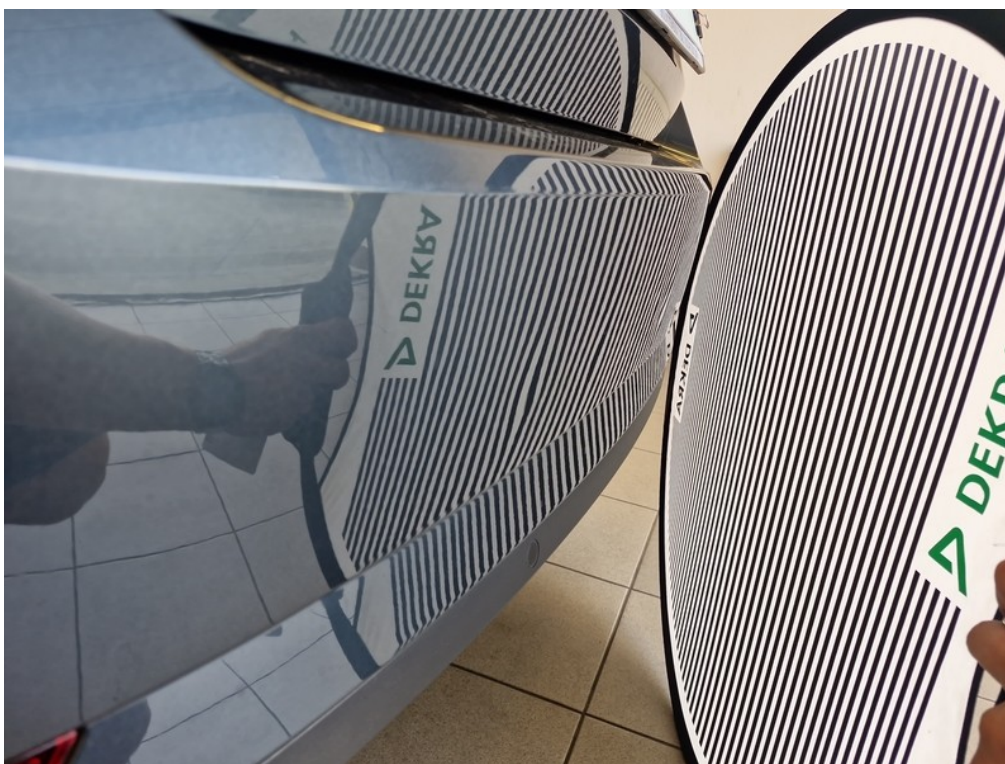
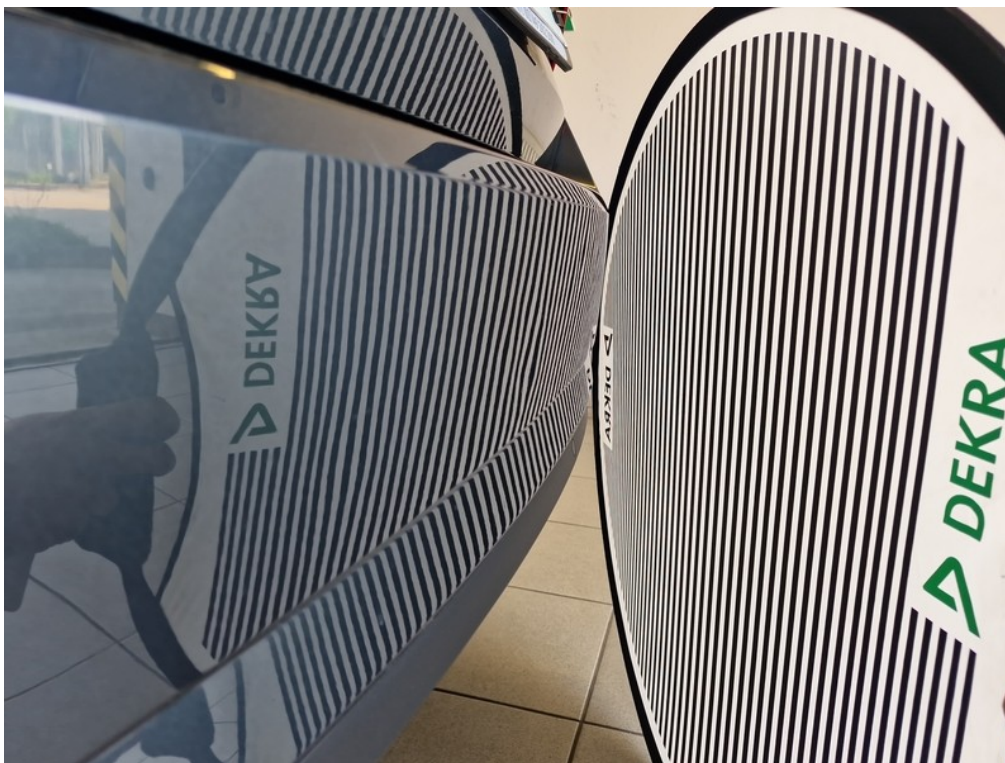
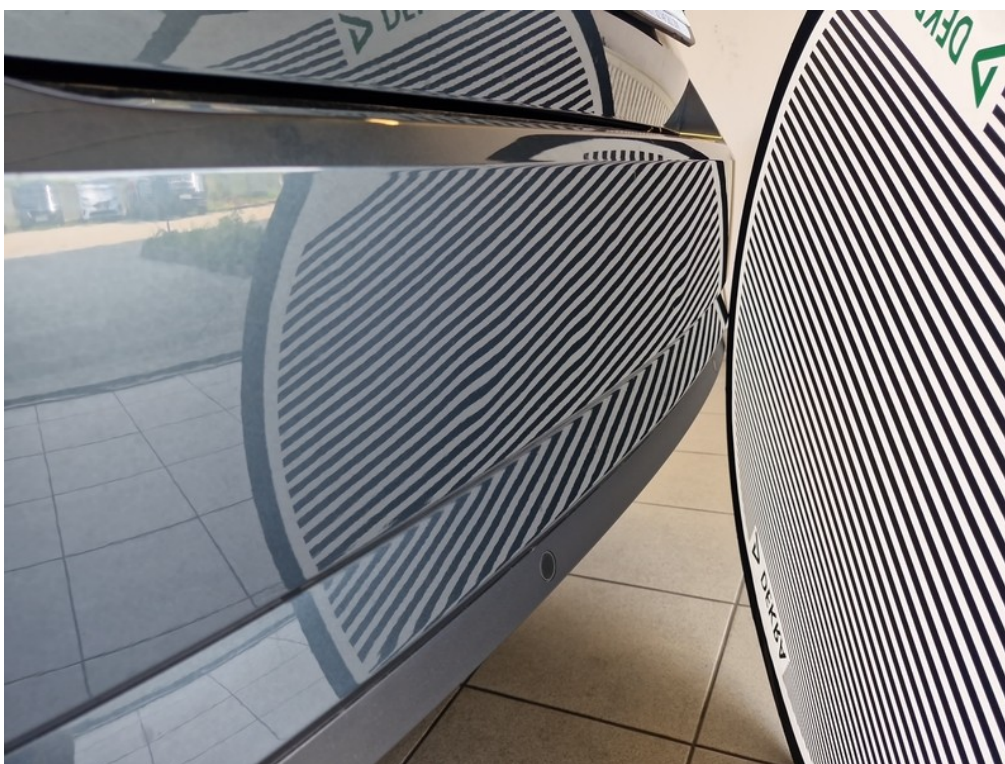
| P.č. | Poškozený díl | Druh poškození |
|---|---|---|
| 12 | Zadní nárazník | Deformace |

**12 Zadní nárazník - Deformace**  
Umístění:

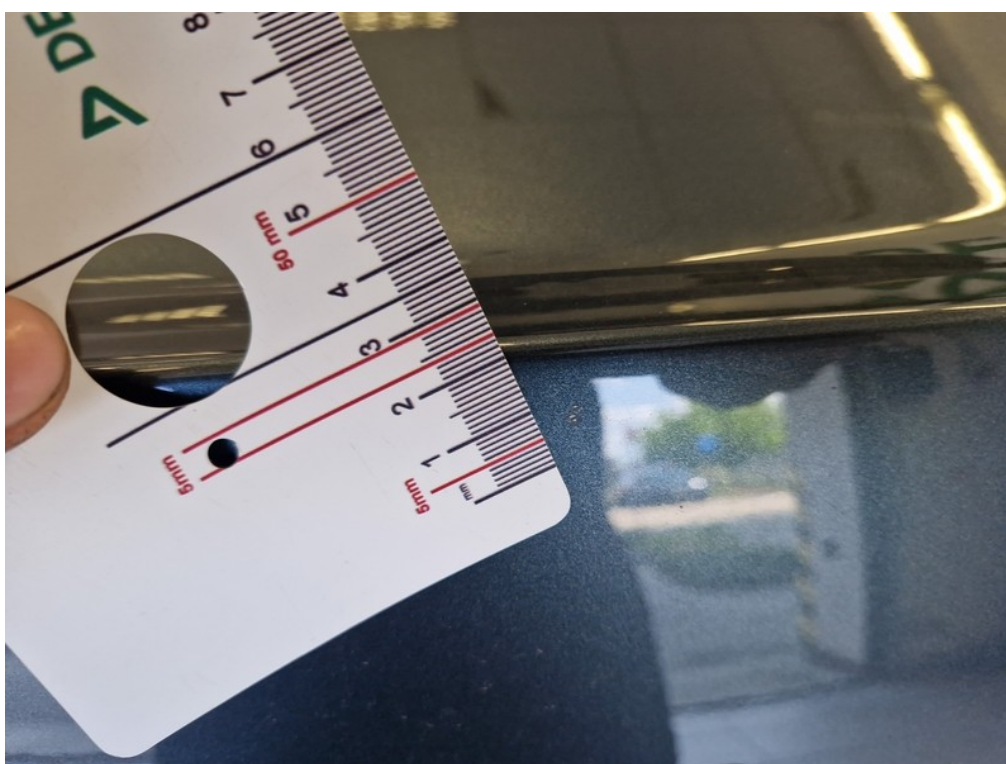
| P.č. | Poškozený díl | Druh poškození |
|---|---|---|
| 13 | Víko zavazadlového prostoru | Škrábance |

**13** Viko zavazadlového prostoru - Škrábance  
Umístění: Exteriér (vnější prostor)

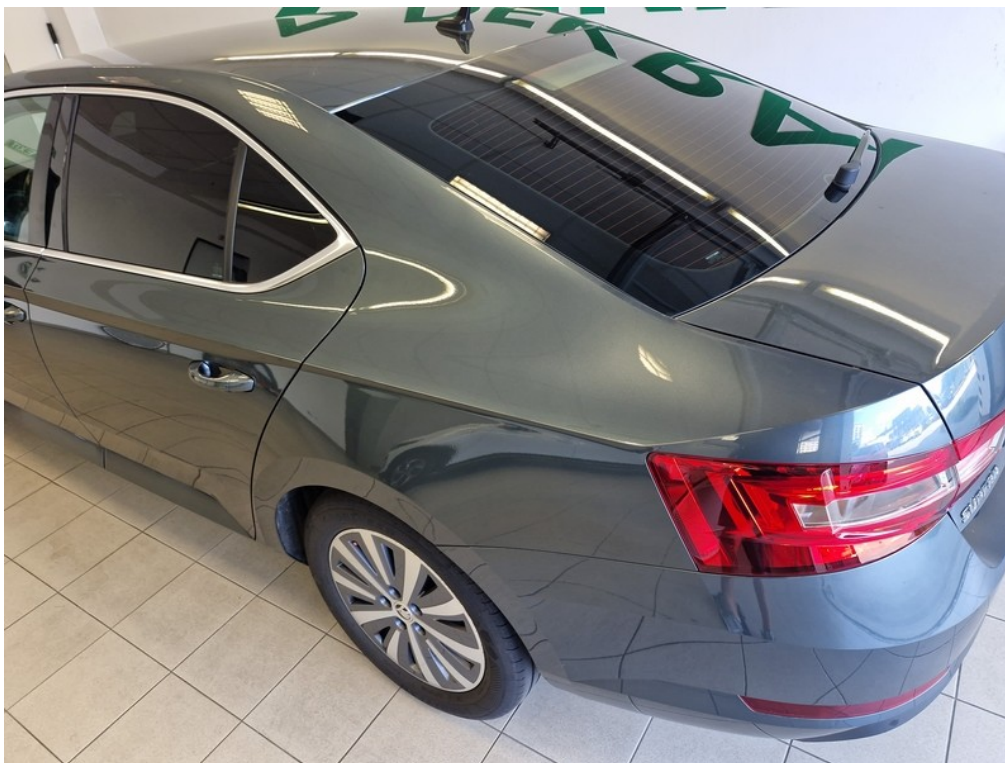
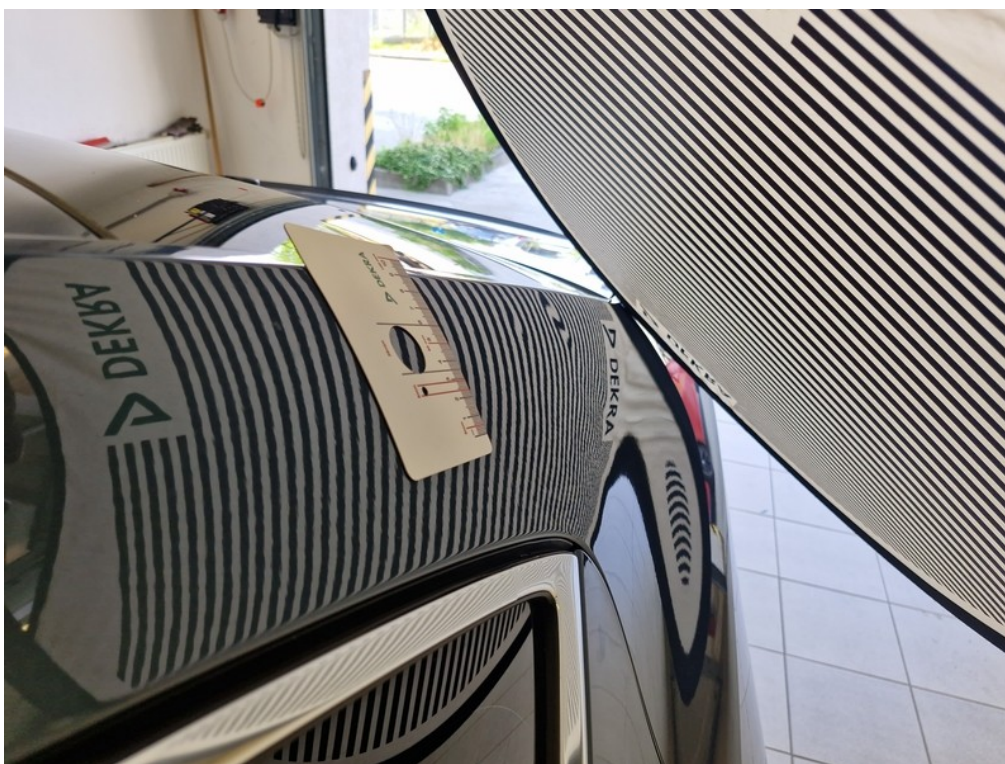
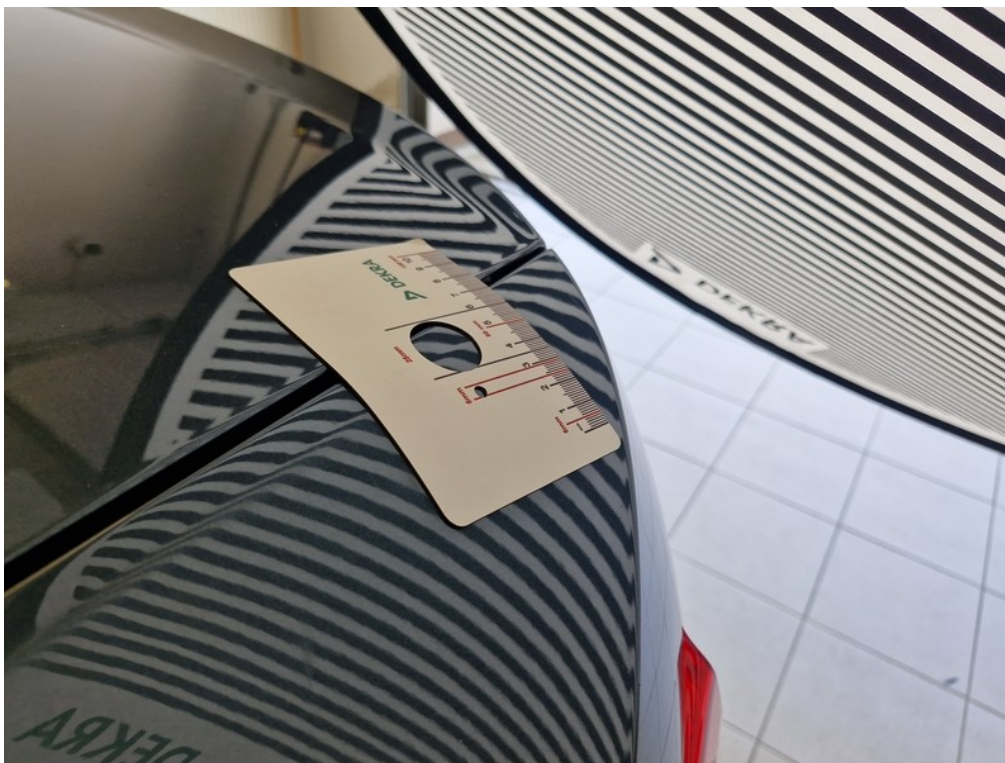
| P.č. | Poškozený díl | Druh poškození |
|---|---|---|
| 14 | Bočnice zadní levá | Deformace |

**14** Bočnice zadní levá - Deformace

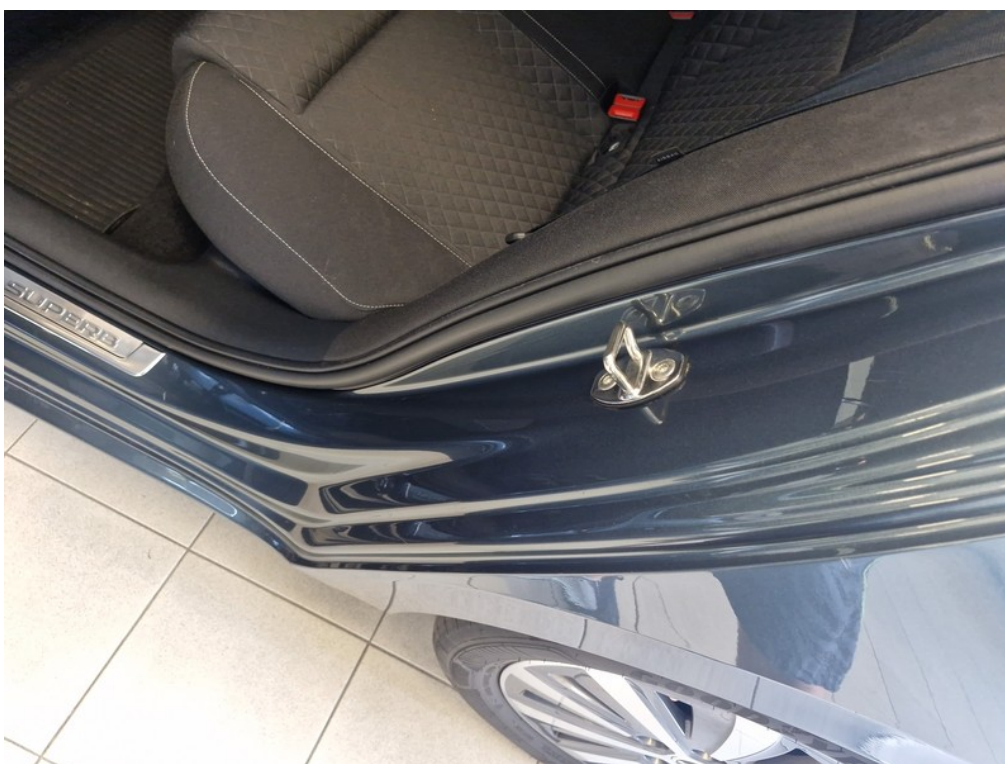
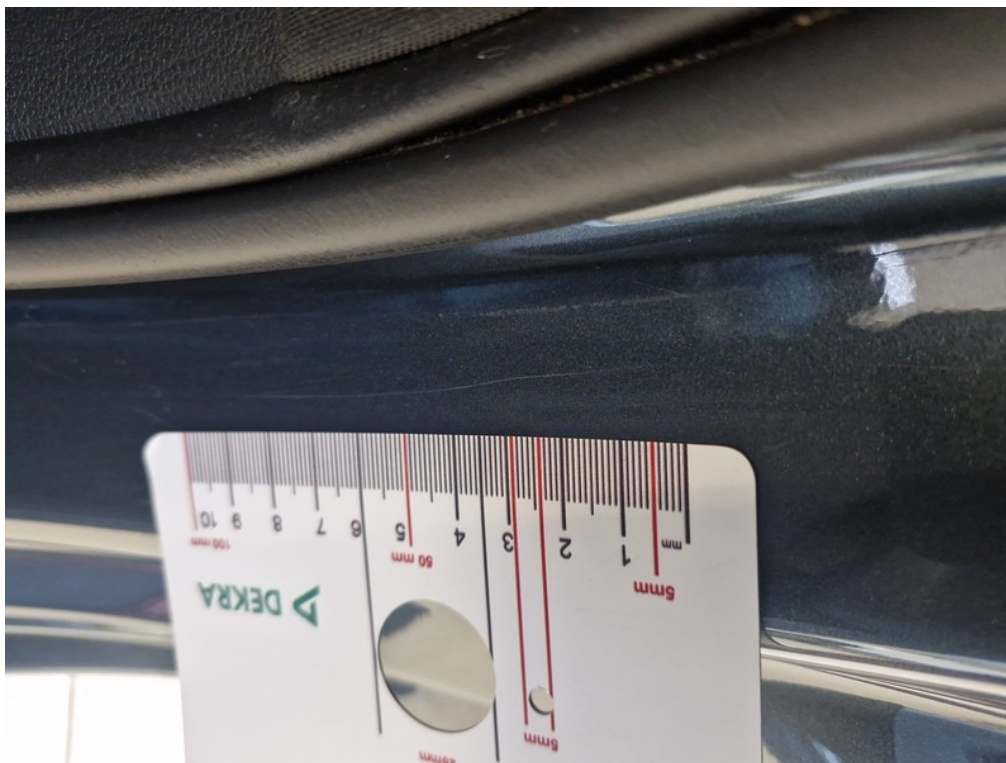
| P.č. | Poškozený díl | Druh poškození |
|---|---|---|
| 15 | C sloupek levý | Škrábance |

**15 C sloupek levý - Škrábance**  
Umístění:

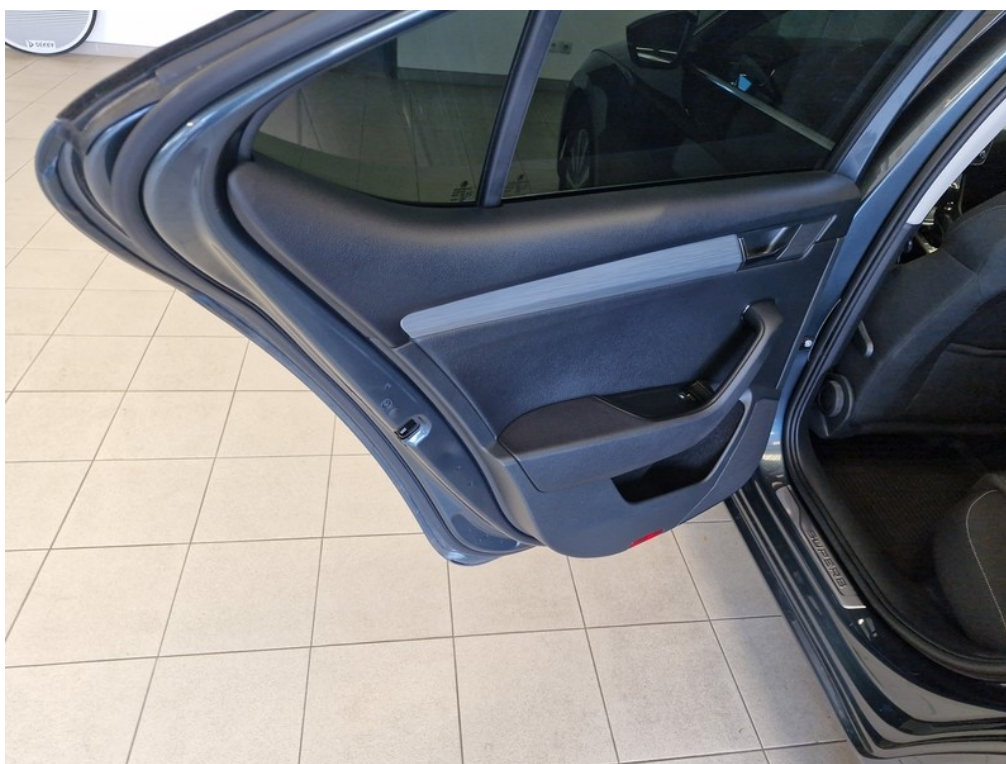
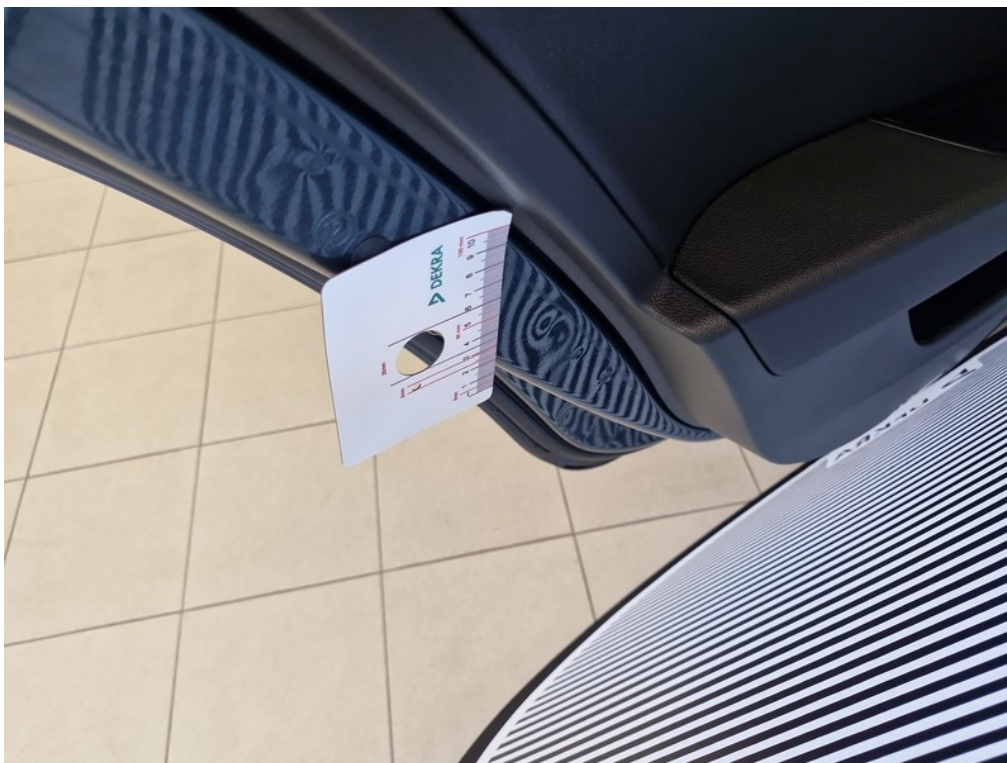
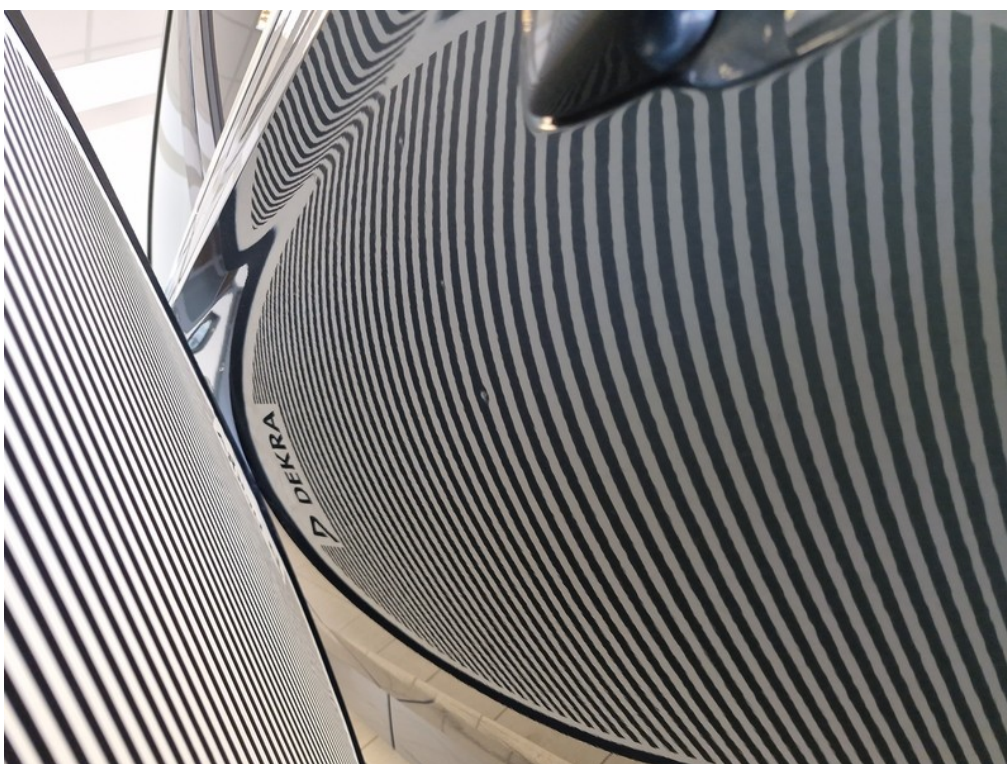
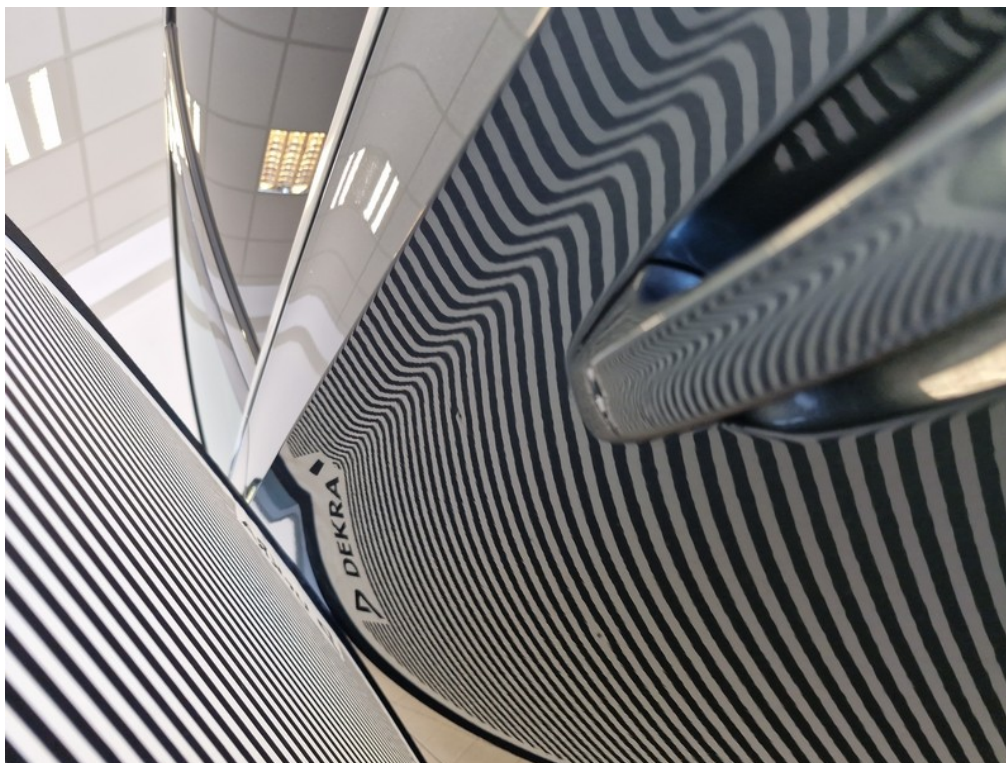
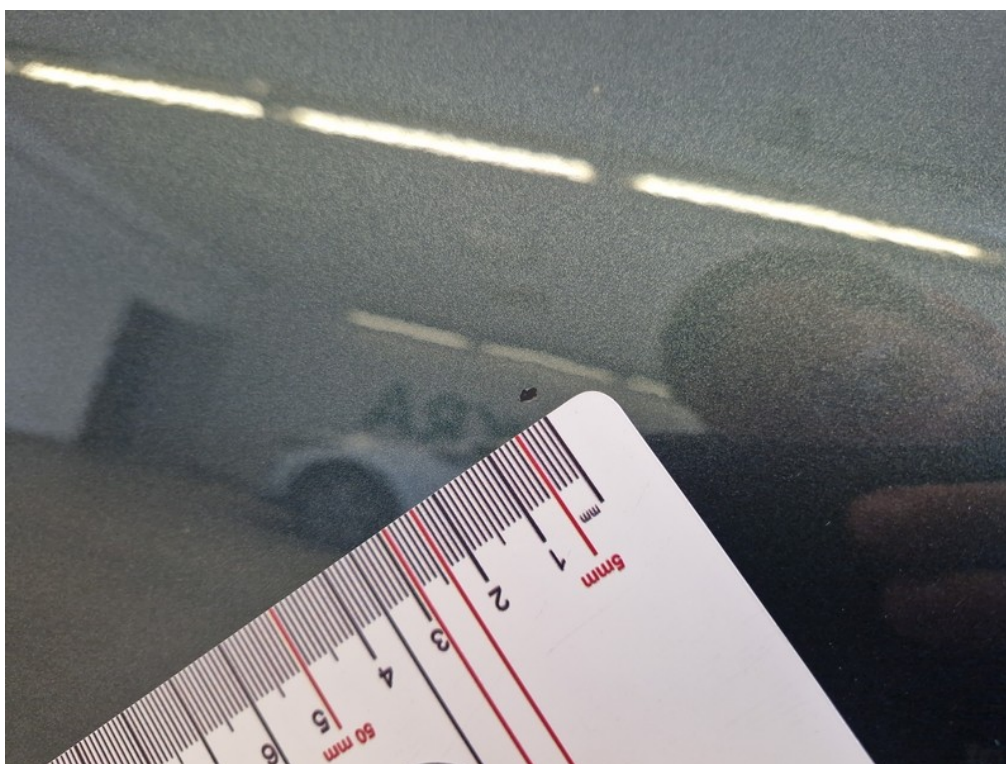
| P.č. | Poškozený díl | Druh poškození |
|---|---|---|
| 16 | Dveře zadní levé | Deformace |

**16 Dveře zadní levé - Deformace**  
Umístění:

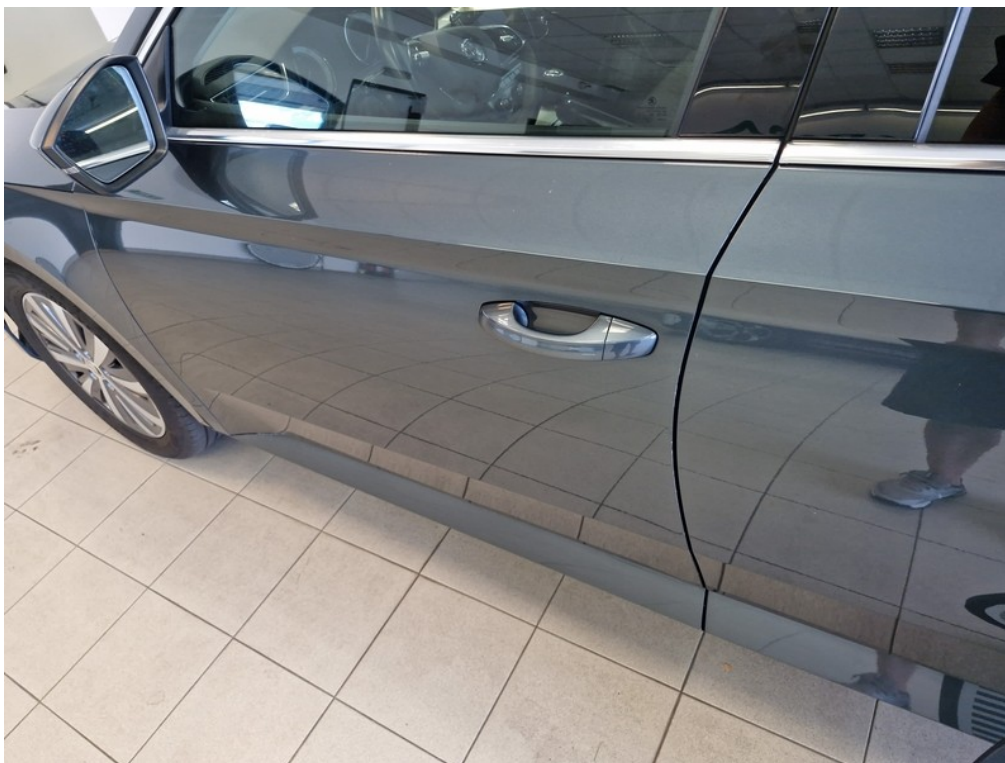
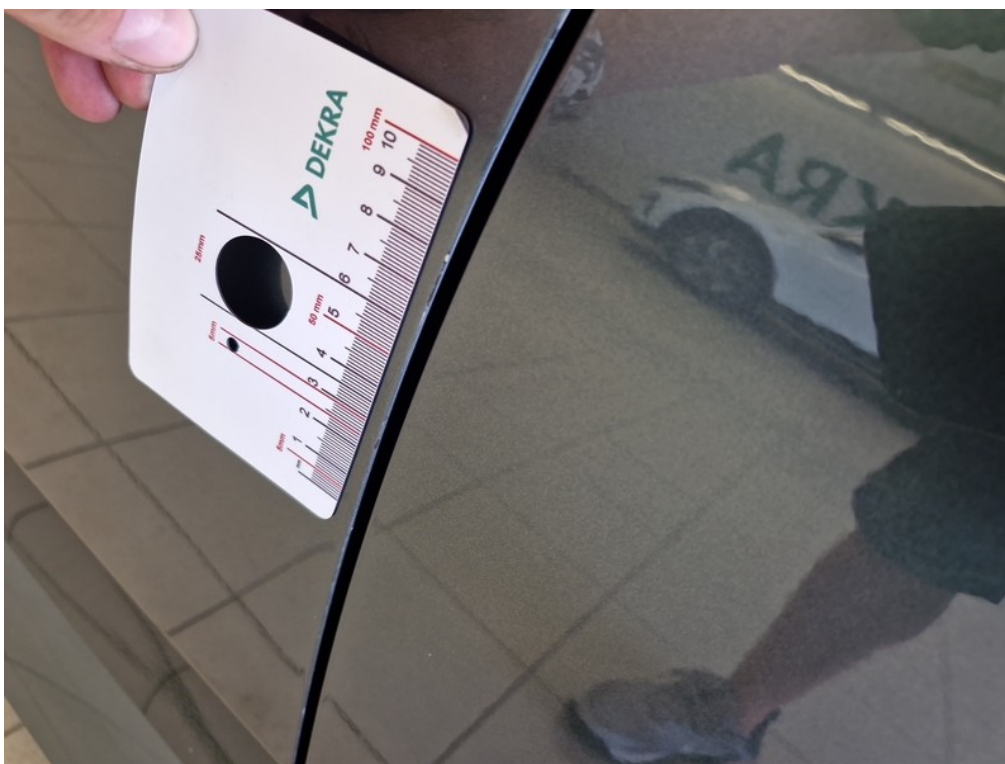
| P.č. | Poškozený díl | Druh poškození |
|---|---|---|
| 17 | Hrana LP dveří | Škrábance |

**17** Hrana LP dveří - Škrábance

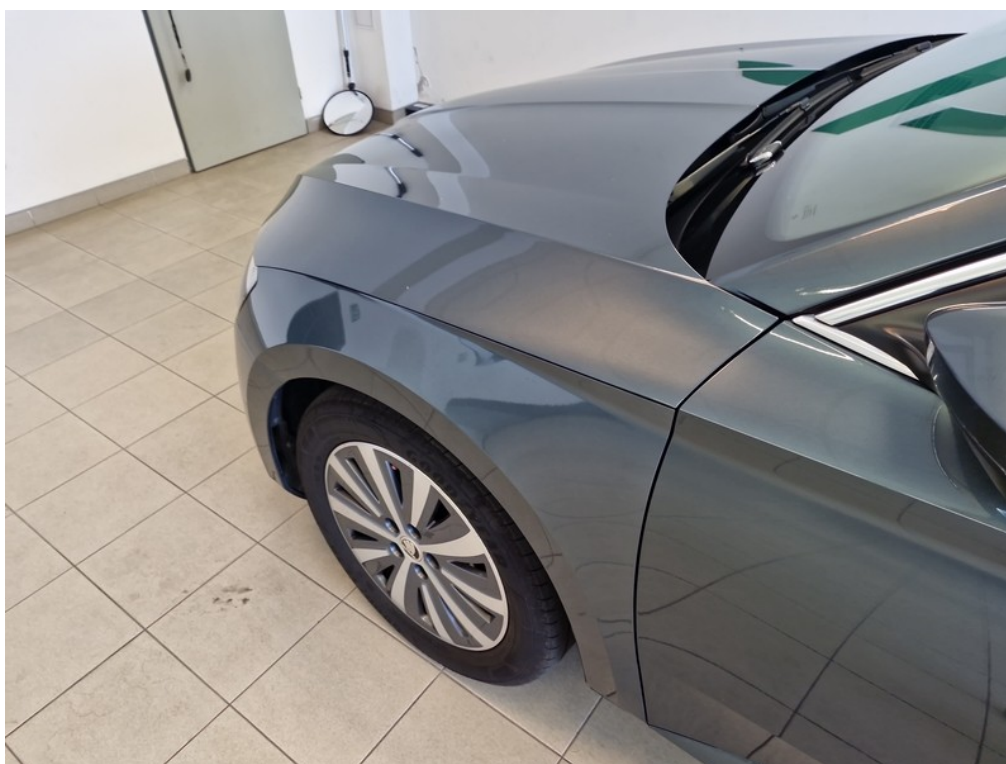
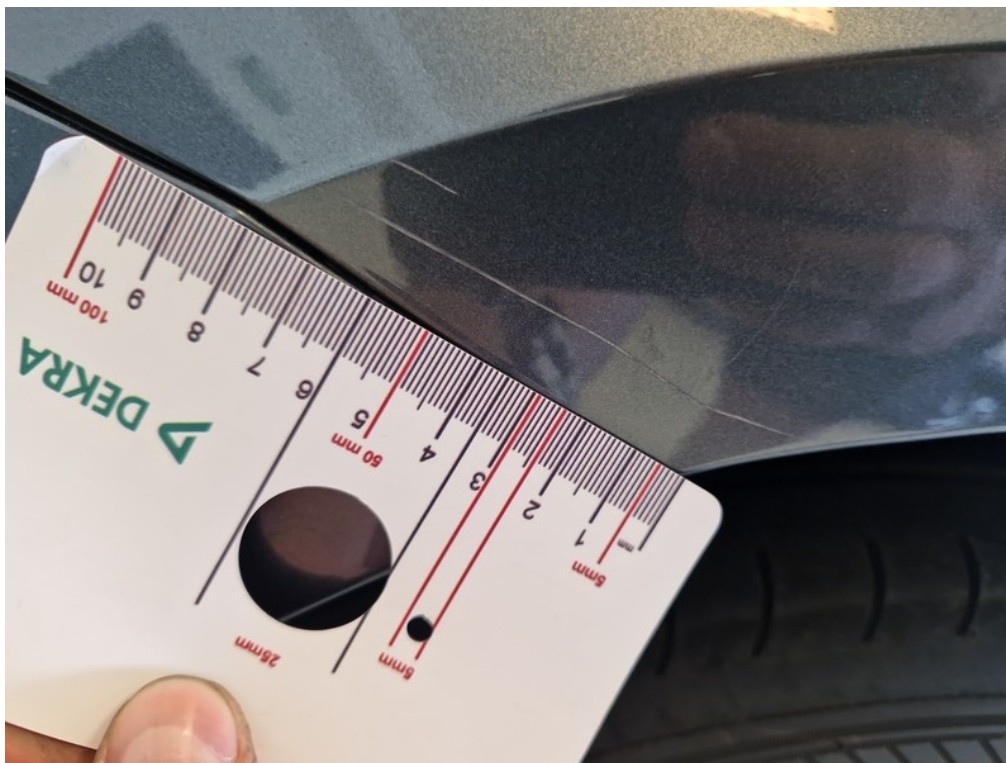
| P.č. | Poškozený díl | Druh poškození |
|---|---|---|
| 18 | Blatník přední levý | Škrábance |

**18** Blatník přední levý - Škrábance

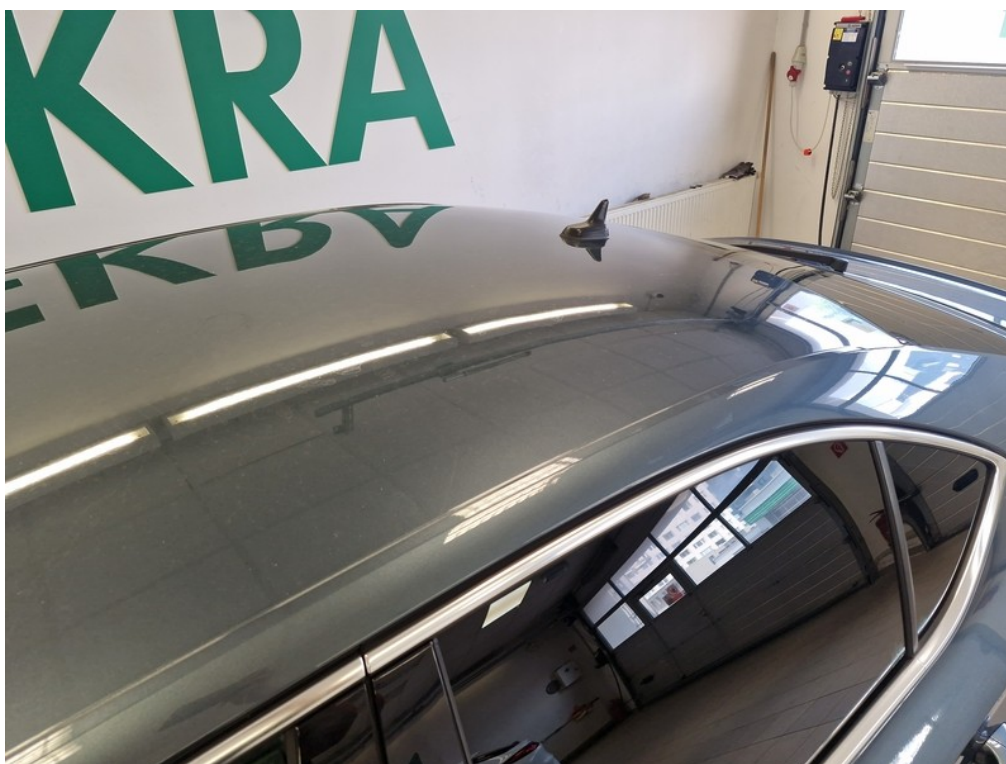
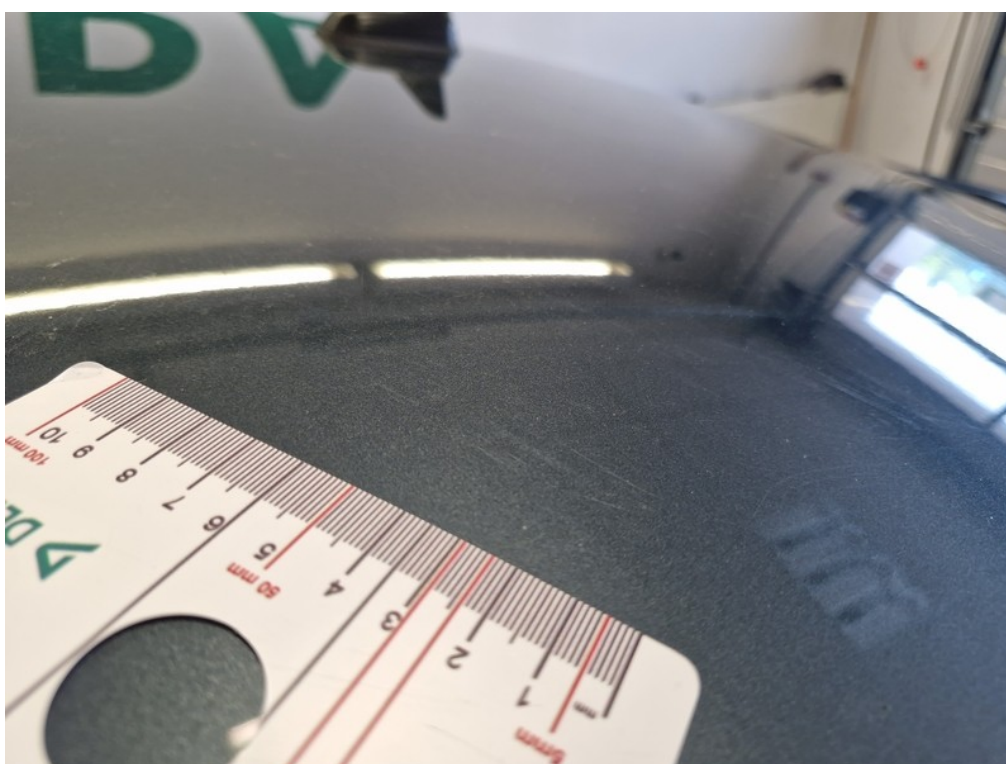
| P.č. | Poškozený díl | Druh poškození |
|---|---|---|
| 19 | Střecha | Škrábance |

**19** Střecha - Škrábance  
Umístění:

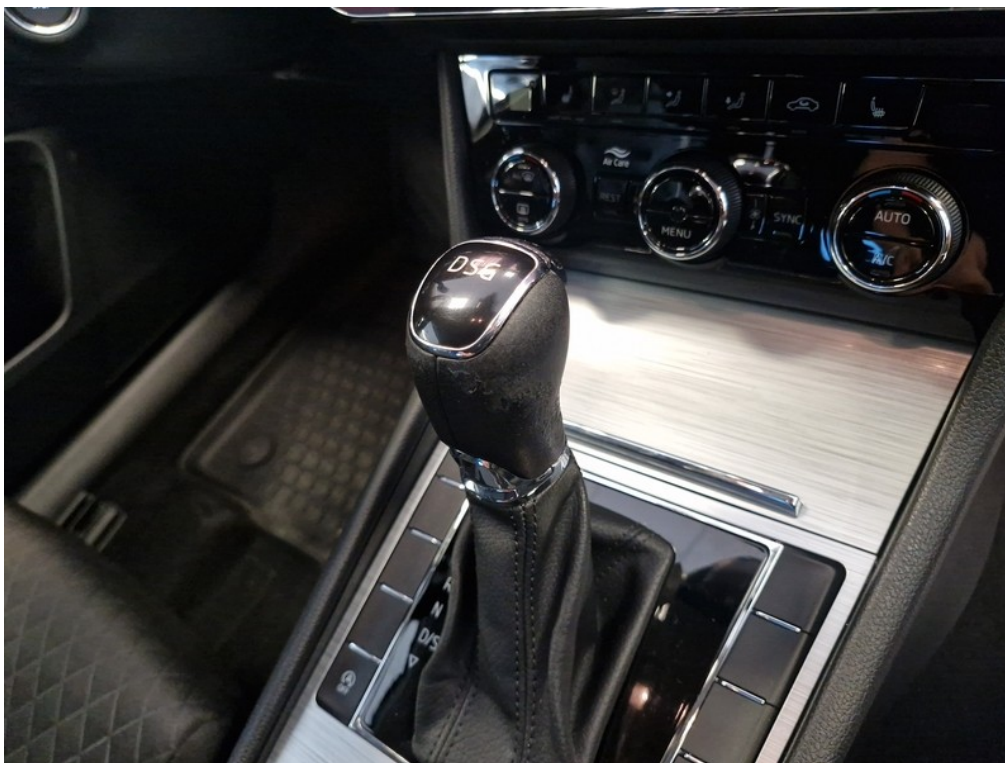
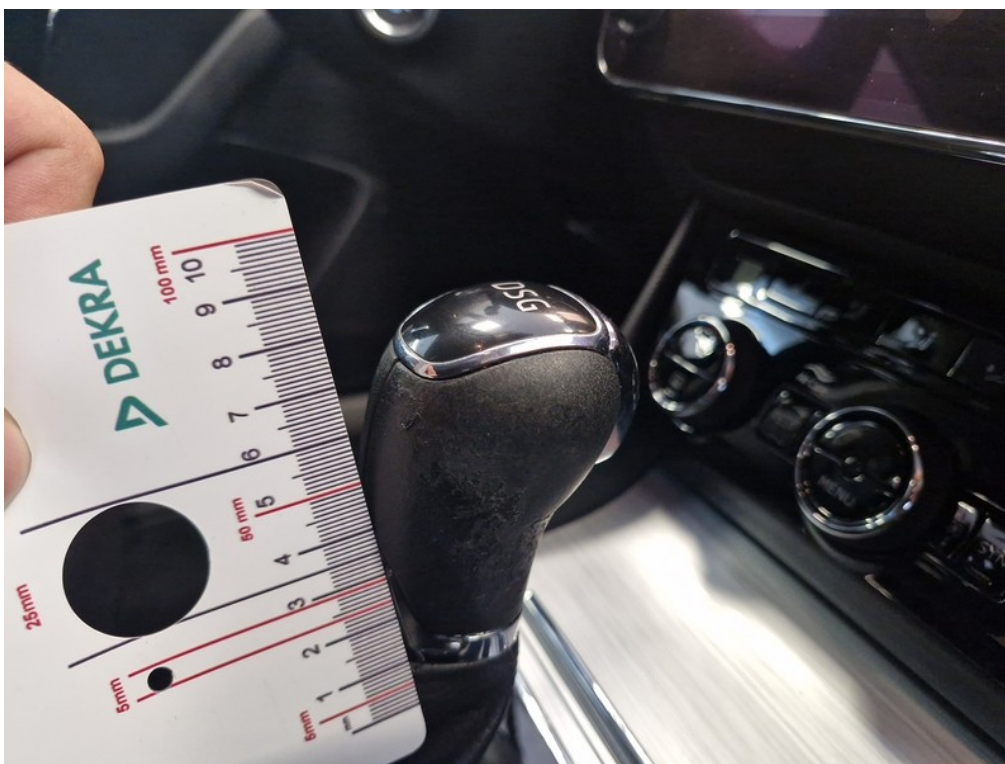
| P.č. | Poškozený díl | Druh poškození |
|---|---|---|
| 20 | Řadicí páka | Opotřebení |

20 Řadicí páka - Opotřebení  
Umístění:

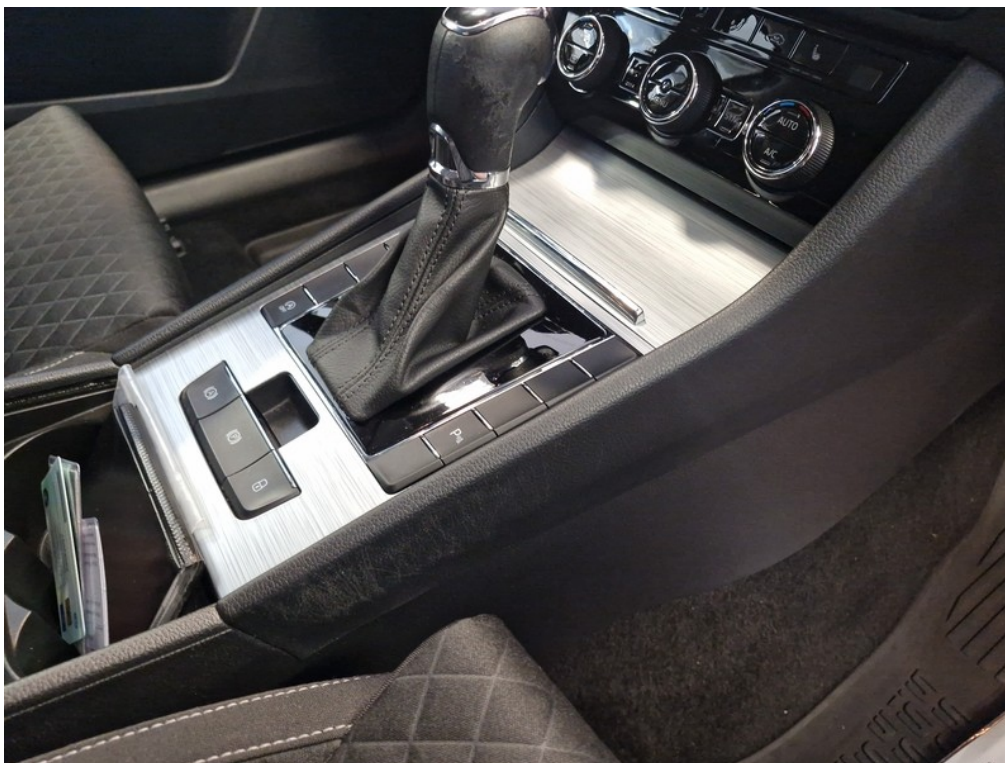
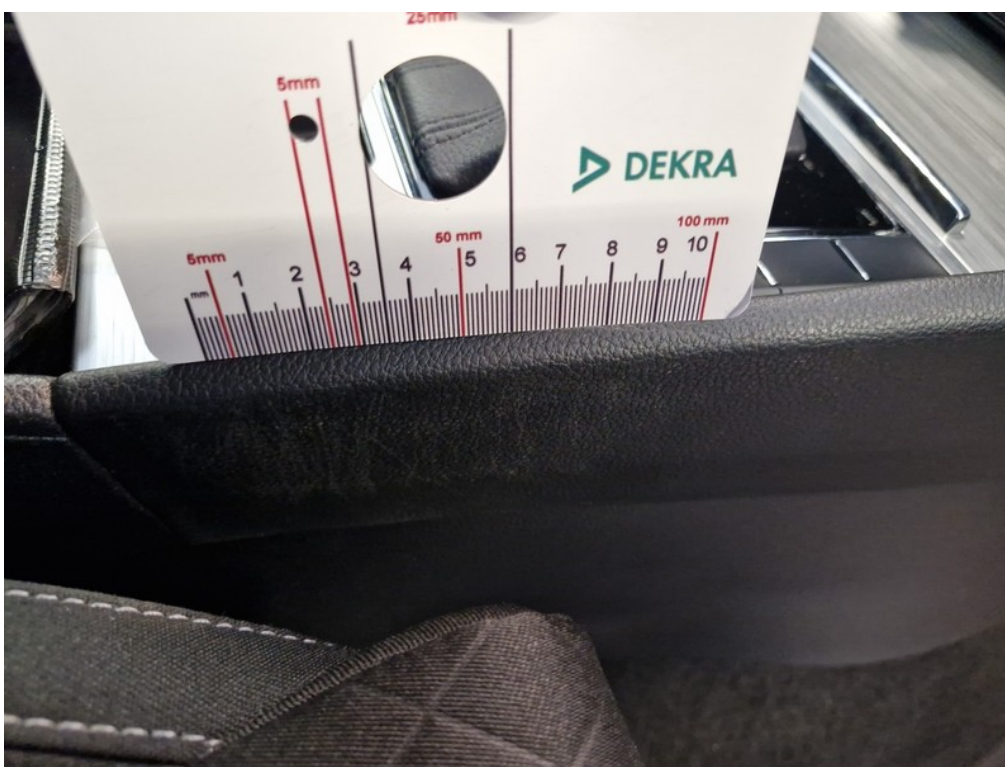
| P.č. | Poškozený díl | Druh poškození |
|---|---|---|
| 21 | Středový panel | Škrábance |

**21 Středový panel - Škrábance**  
Umístění:
