**DEKRA Slovensko s.r.o.**  
Panónska cesta 47  
851 04 Bratislava

**ARVAL SLOVAKIA, s.r.o.**  
Pribinova 19  
811 09 Bratislava

## ÚDAJE O PROHLÍDCE

| RZ: | <b>BT522FS</b> | VIN: | TMBAH9NP2M7079658 |

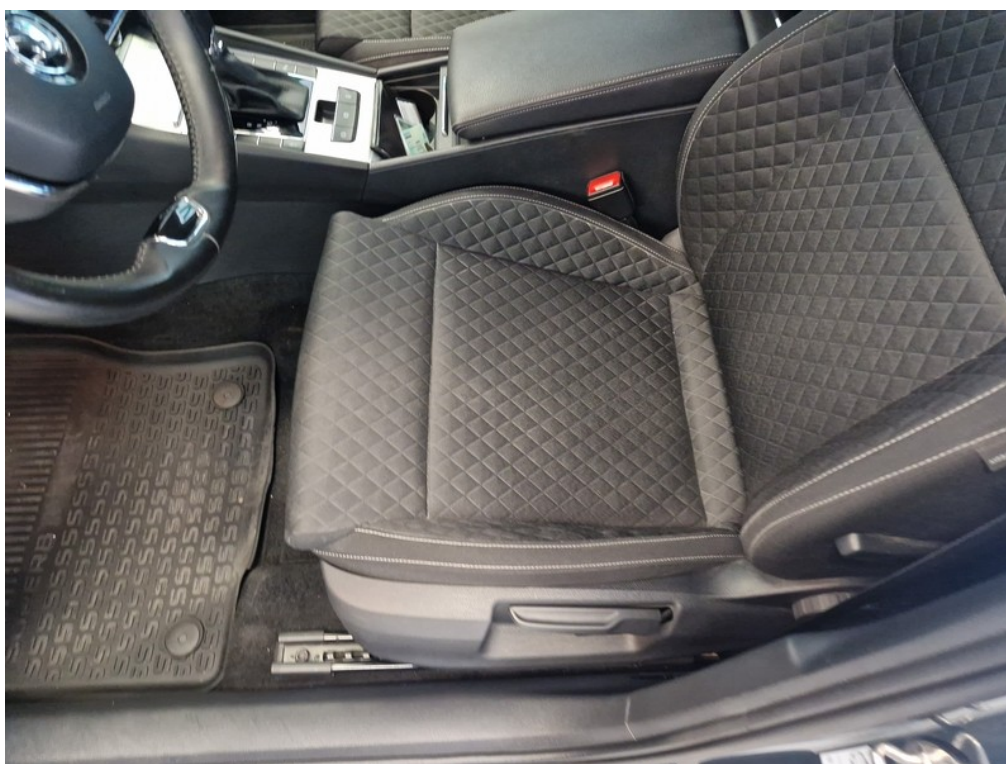
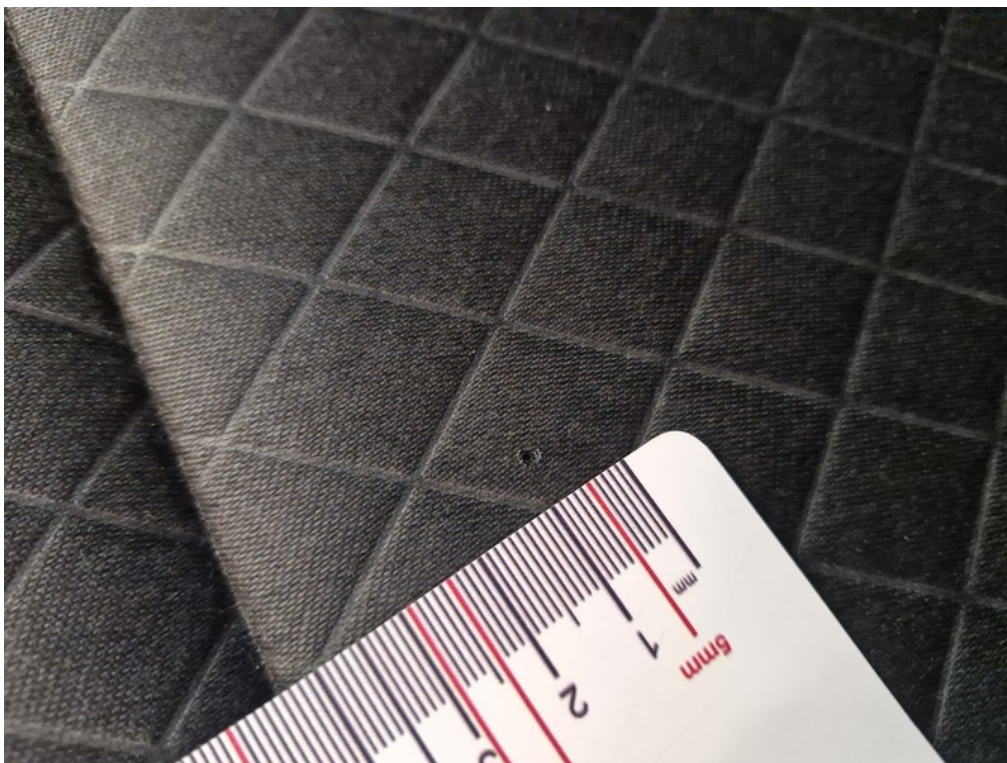
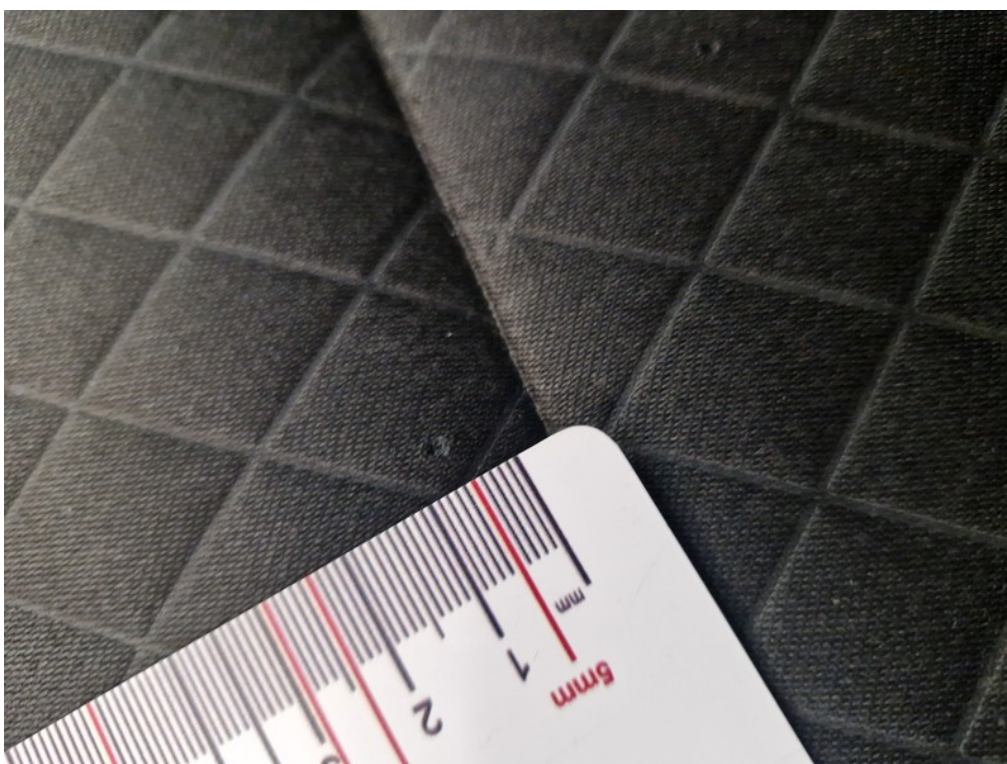
| P.č. | Poškozený díl | Druh poškození |
|---|---|---|
| 22 | Potah sedáku sedadla řidiče | Vypálená díra |

**22** Potah sedáku sedadla řidiče - Vypálená díra  
Umístění: Interiér (vnitřní prostor)

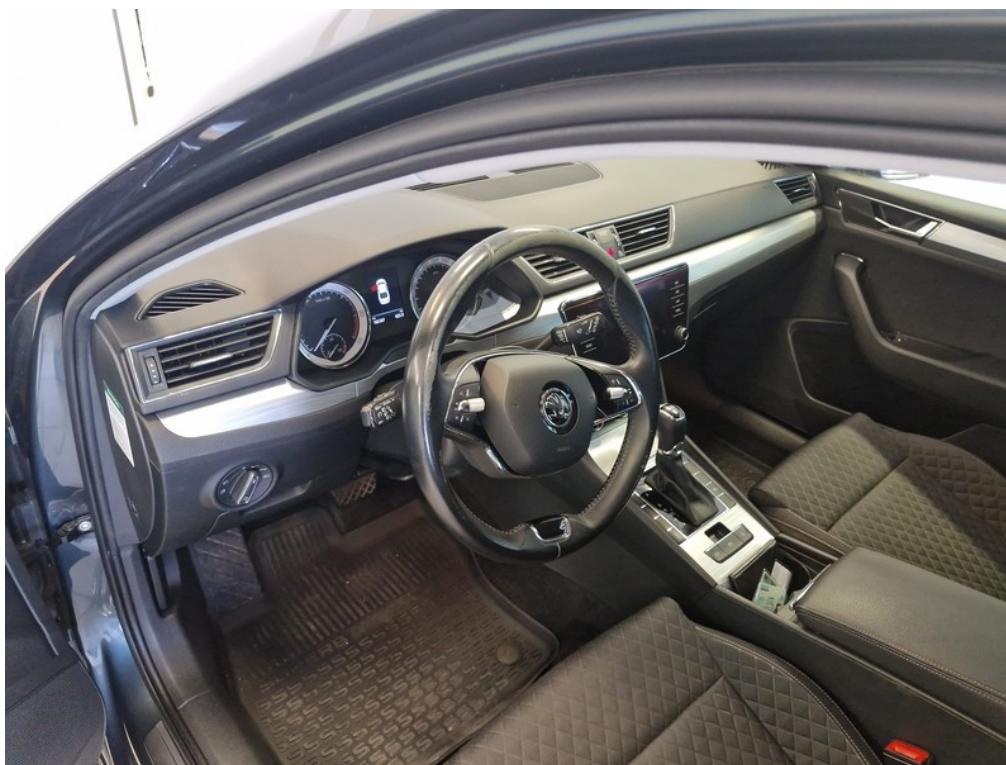
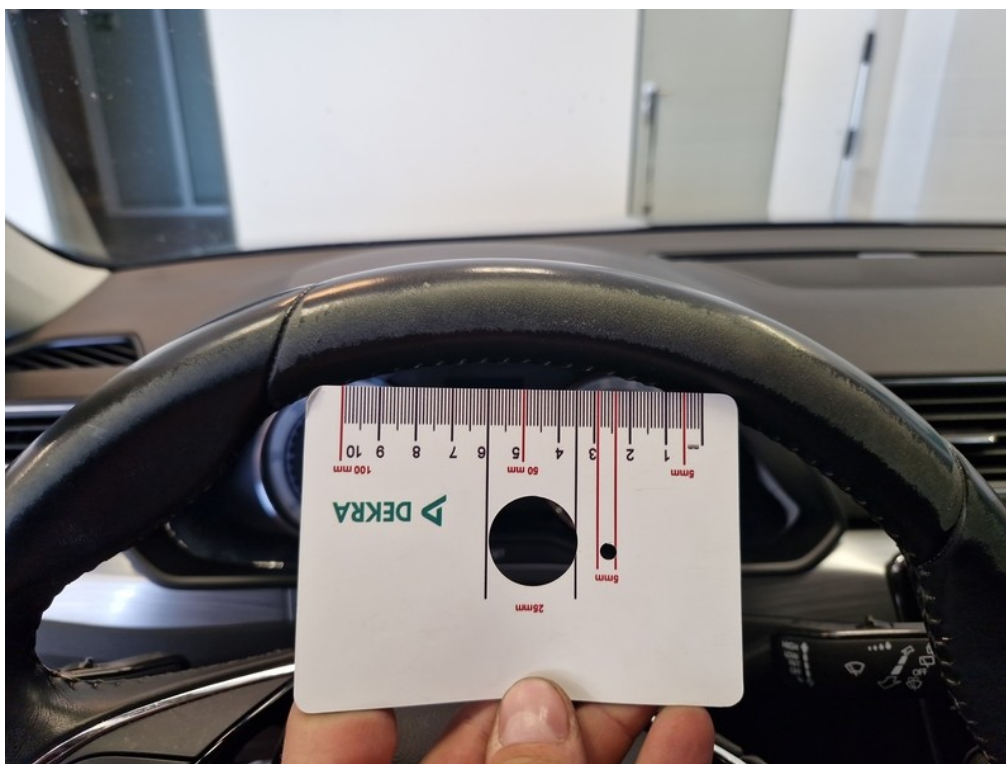
| P.č. | Poškozený díl | Druh poškození |
|---|---|---|
| 23 | Volant | Opotřebení |

**23** Volant - Opatřebení  
Umístění:

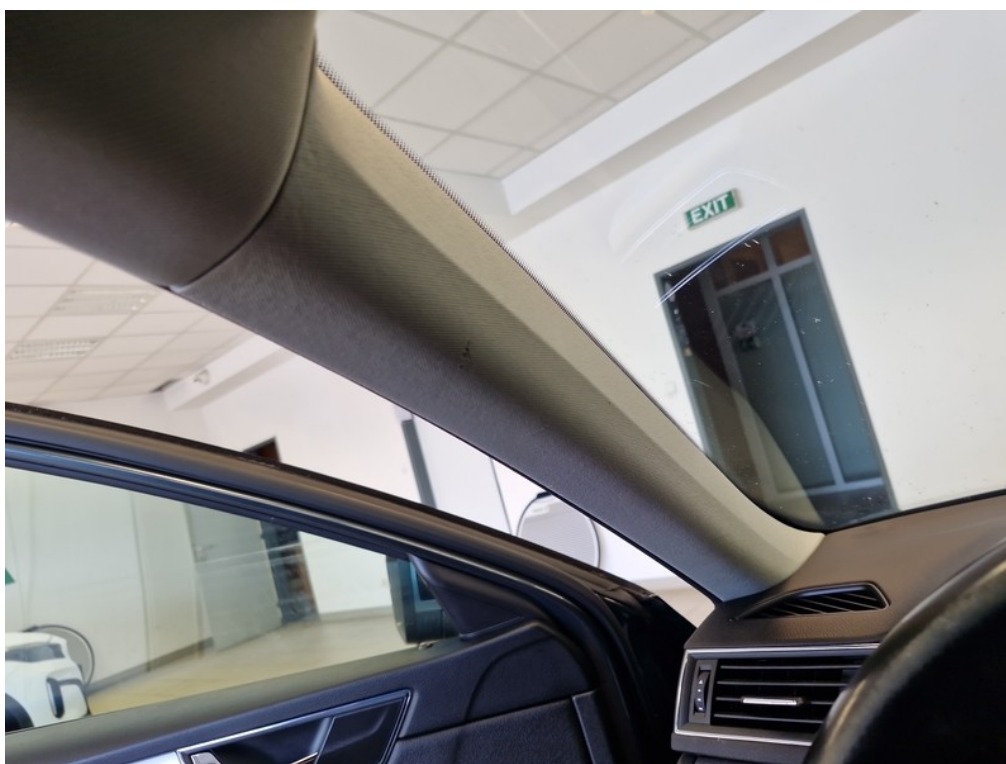
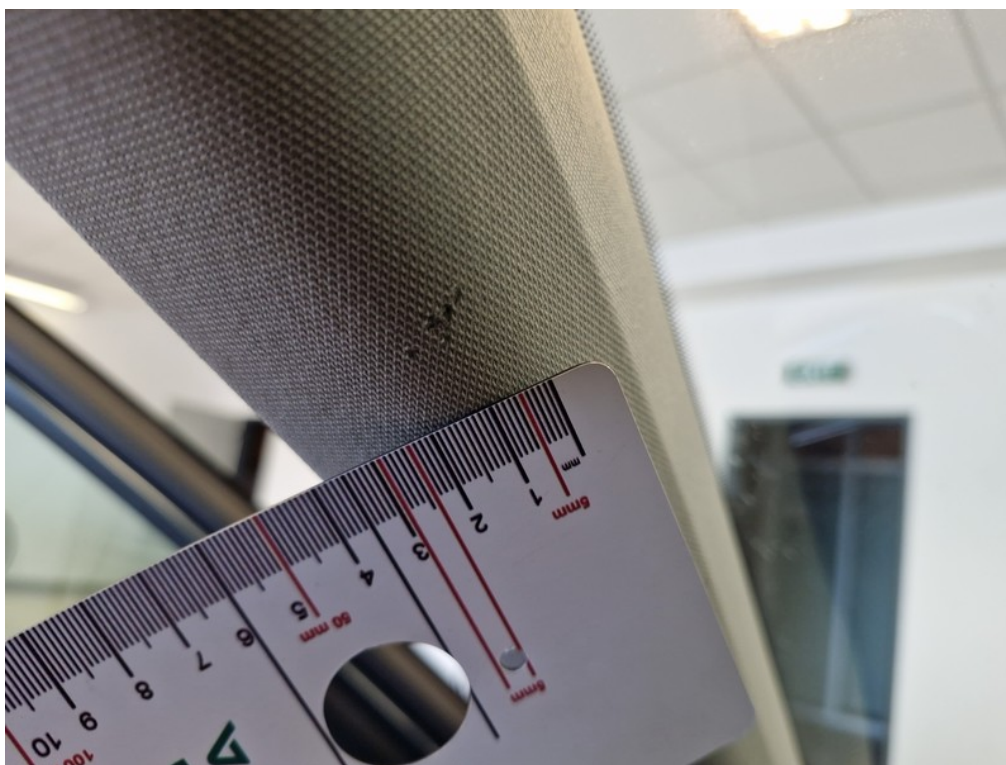
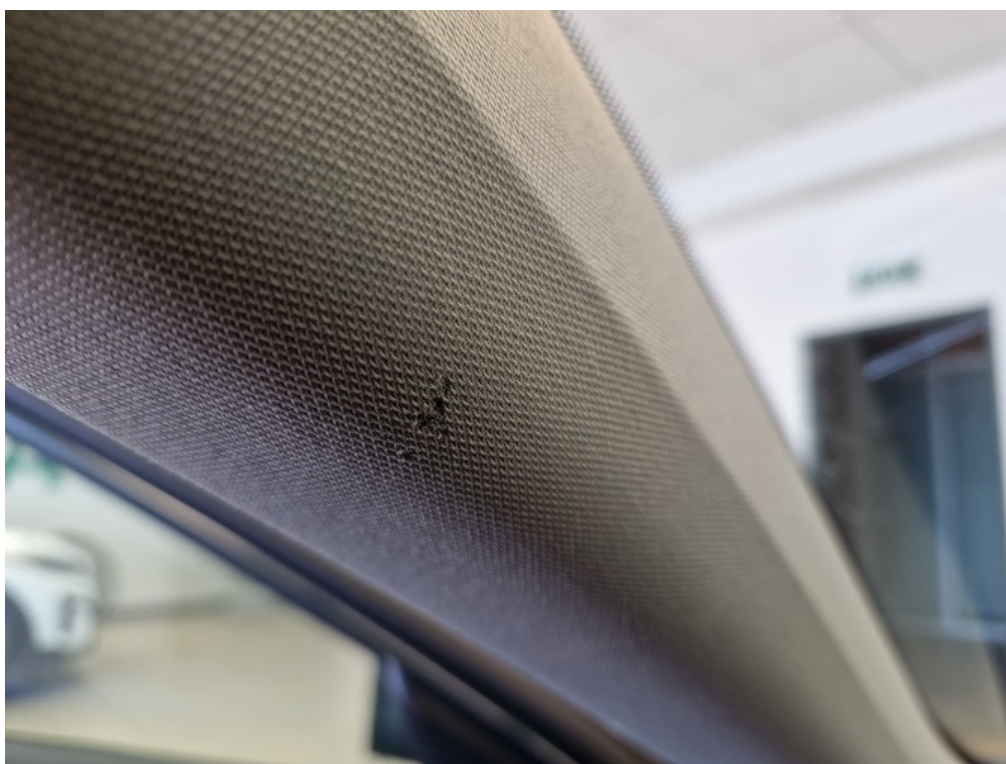
| P.č. | Poškozený díl | Druh poškození |
|---|---|---|
| 24 | Vnitřní kryt levého A-sloupku horní | Vypálená díra |

**24** Vnitřní kryt levého A-sloupku horní - Vypálená díra  
Umístění: Interiér (vnitřní prostor)

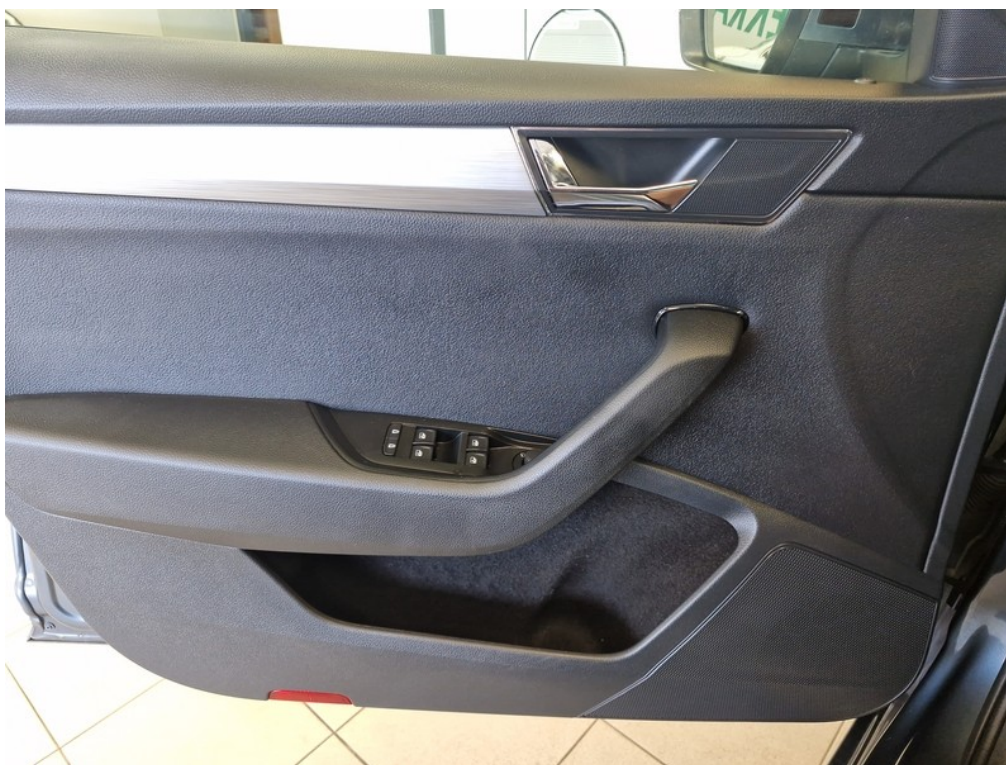
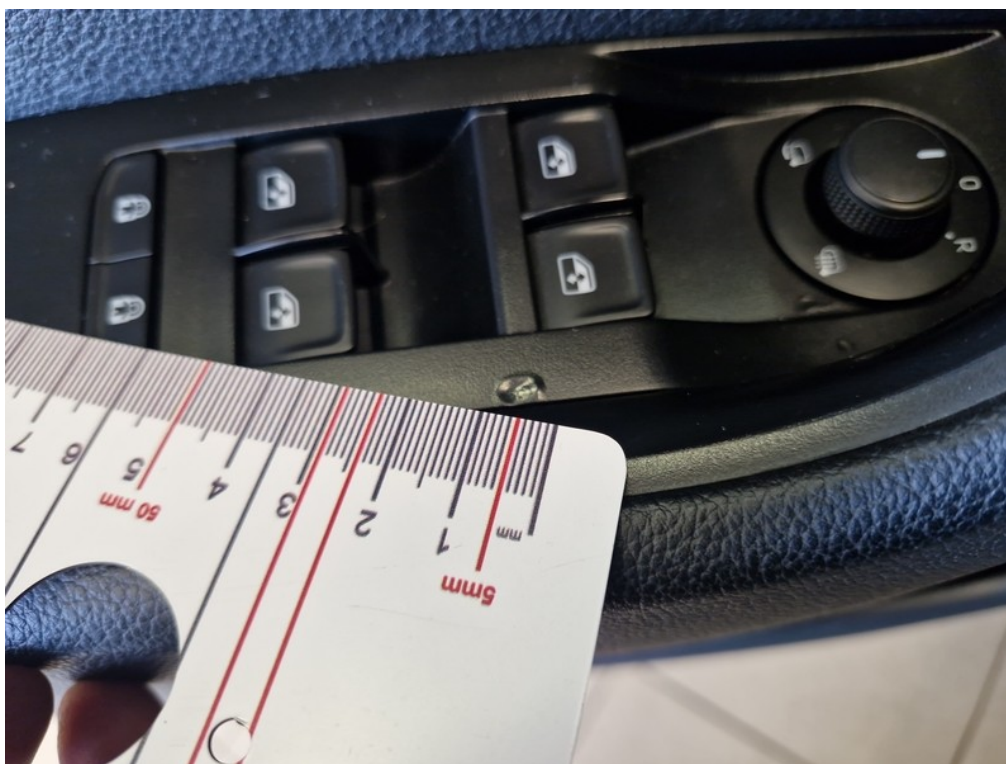
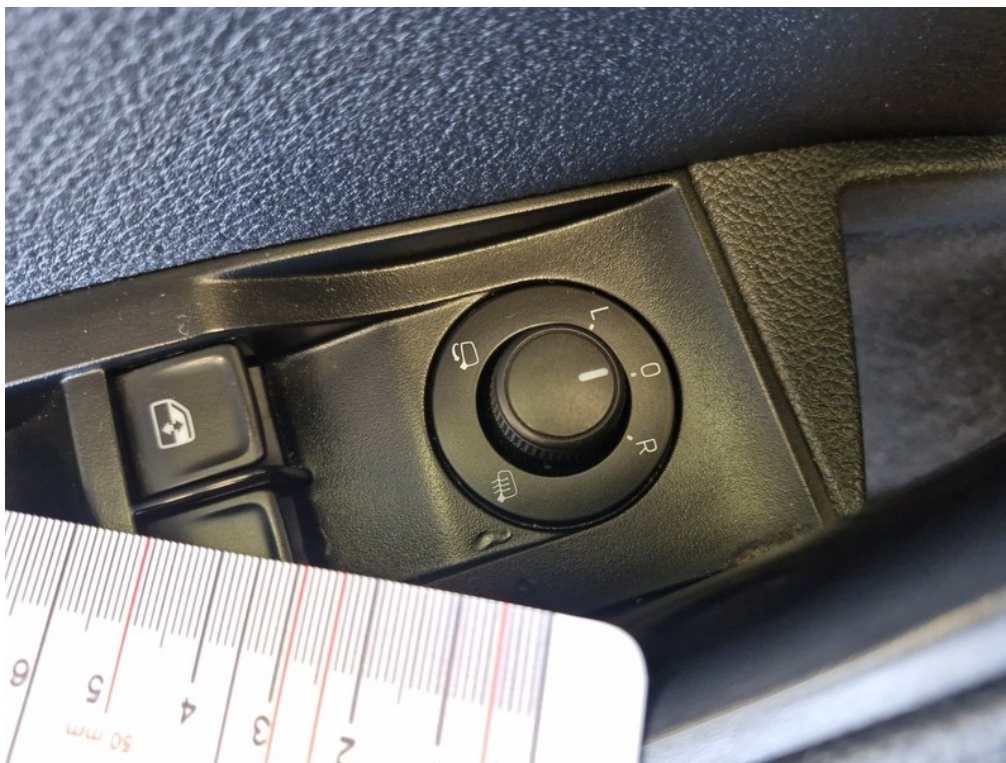
| P.č. | Poškozený díl | Druh poškození |
|---|---|---|
| 25 | Ovladač stahování skla LP dveří | Vypálená díra |

**25** Ovladač stahování skla LP dveří - Vypálená díra  
Umístění: Interiér (vnitřní prostor)

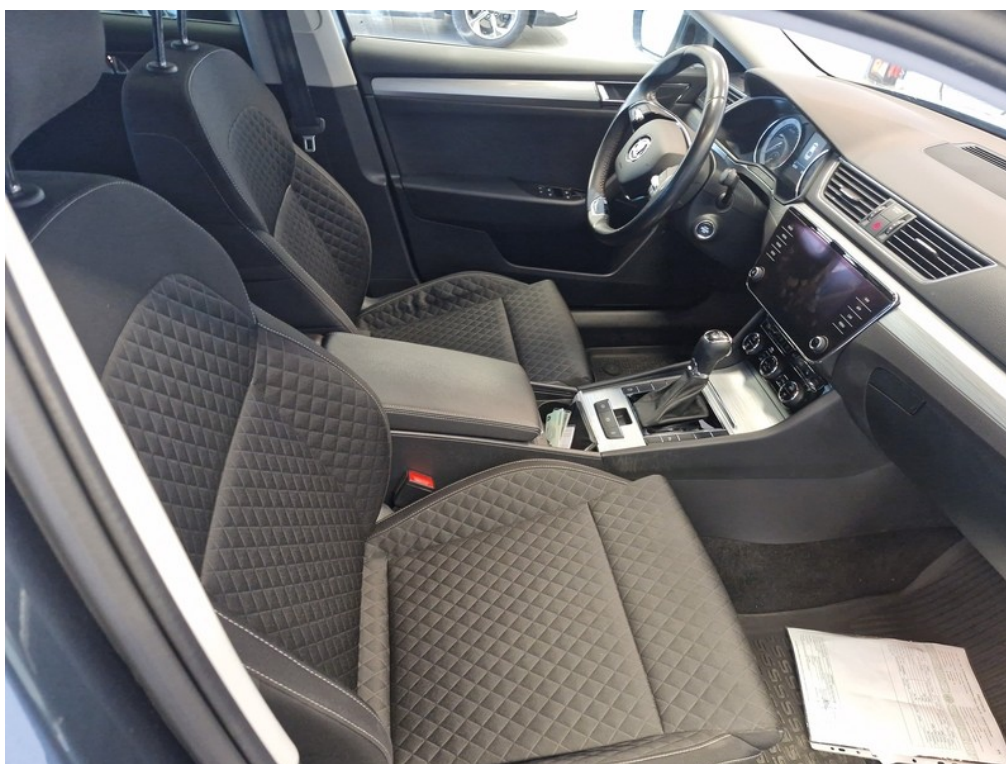
| P.č. | Poškozený díl | Druh poškození |
|---|---|---|
| 26 | Interiér | Znečištěno |

**26** Interiér - Znečištěno  
Umístění:
