**DEKRA CZ a.s.**

**ARVAL CZ s.r.o.**

**ÚDAJE O VOZIDLE**

# SEZNAM POŠKOZENÍ

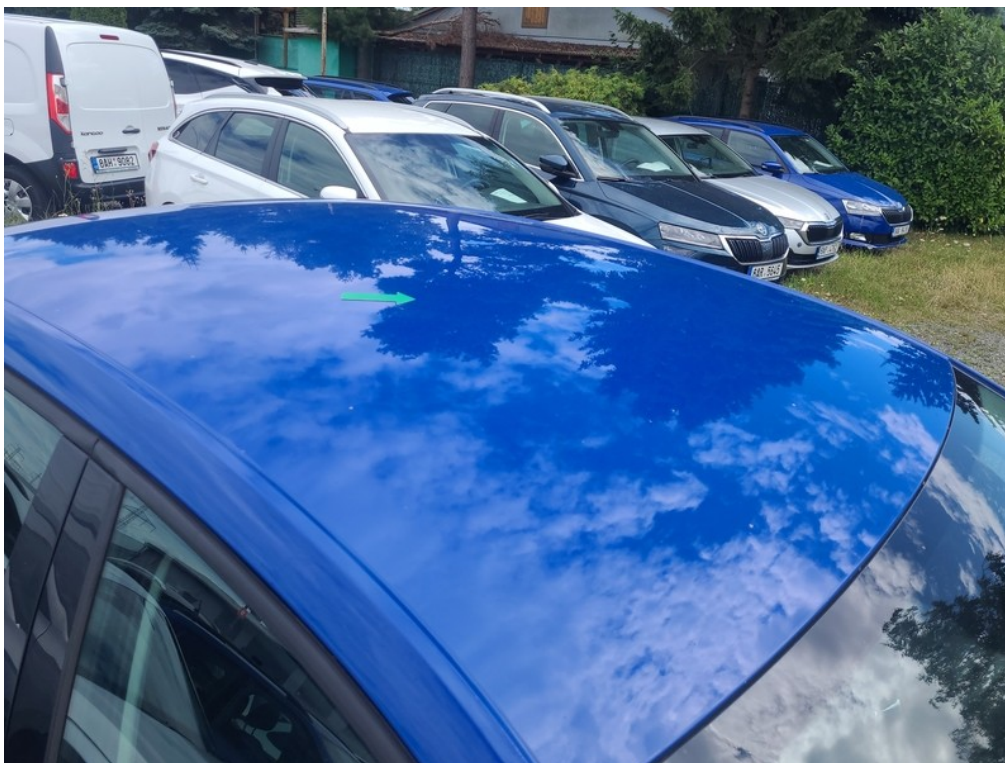
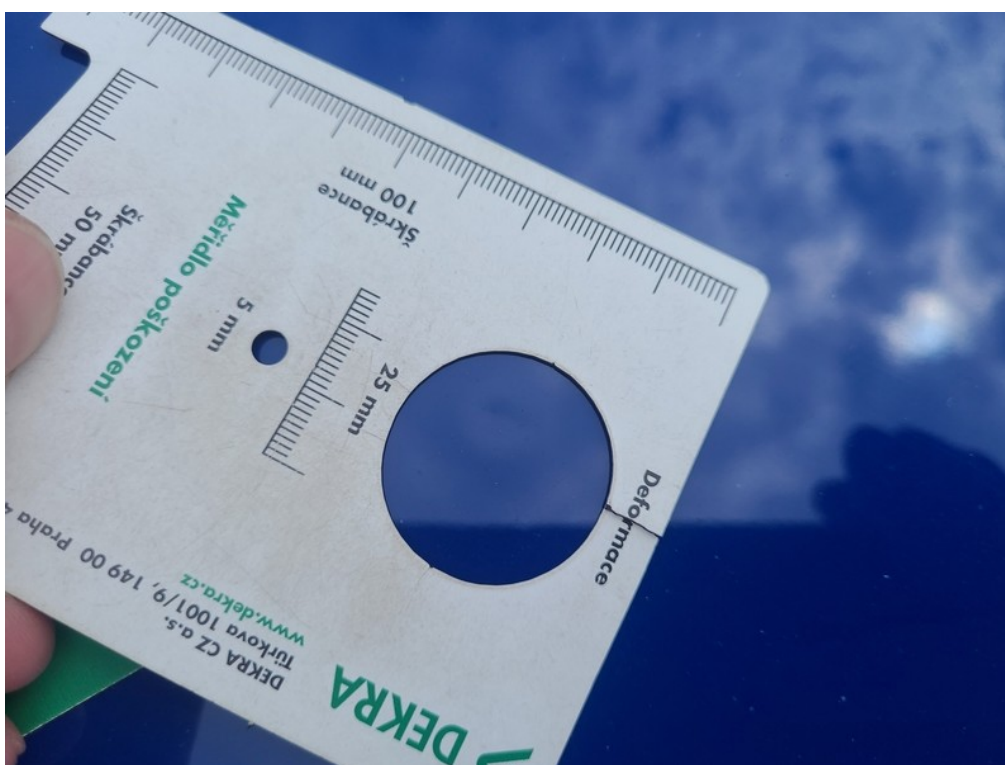
| P.č. | Poškozený díl | Druh poškození |
|---|---|---|
| 1 | Střecha | Jamka |

**1 Střecha - Jamka**  
Umístění:

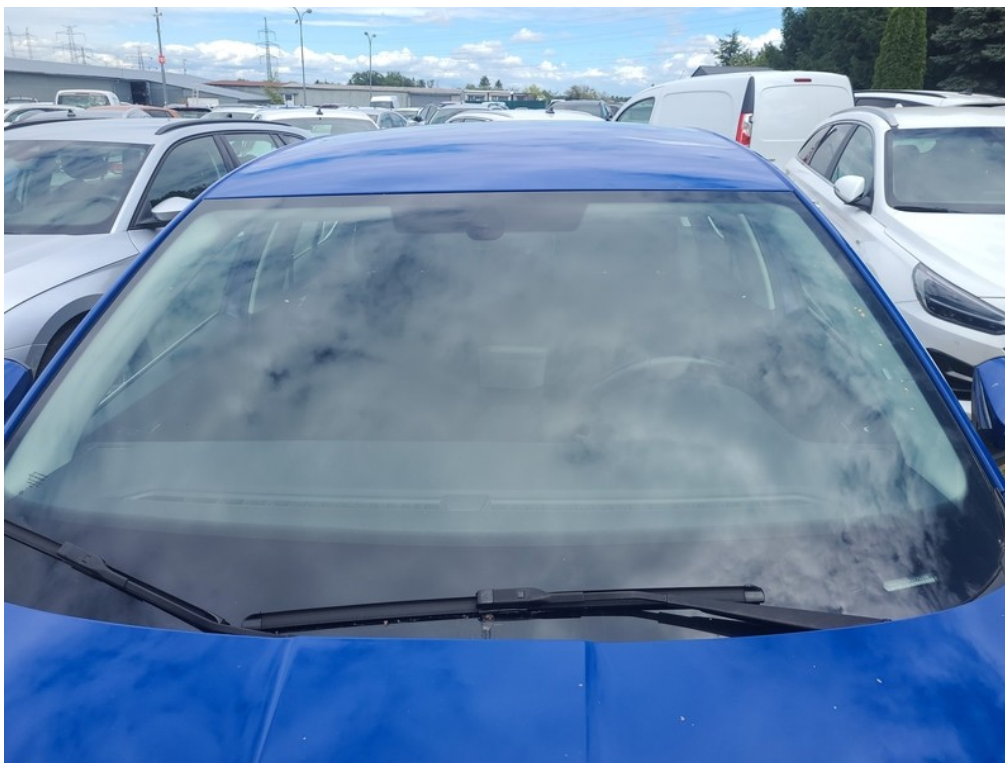
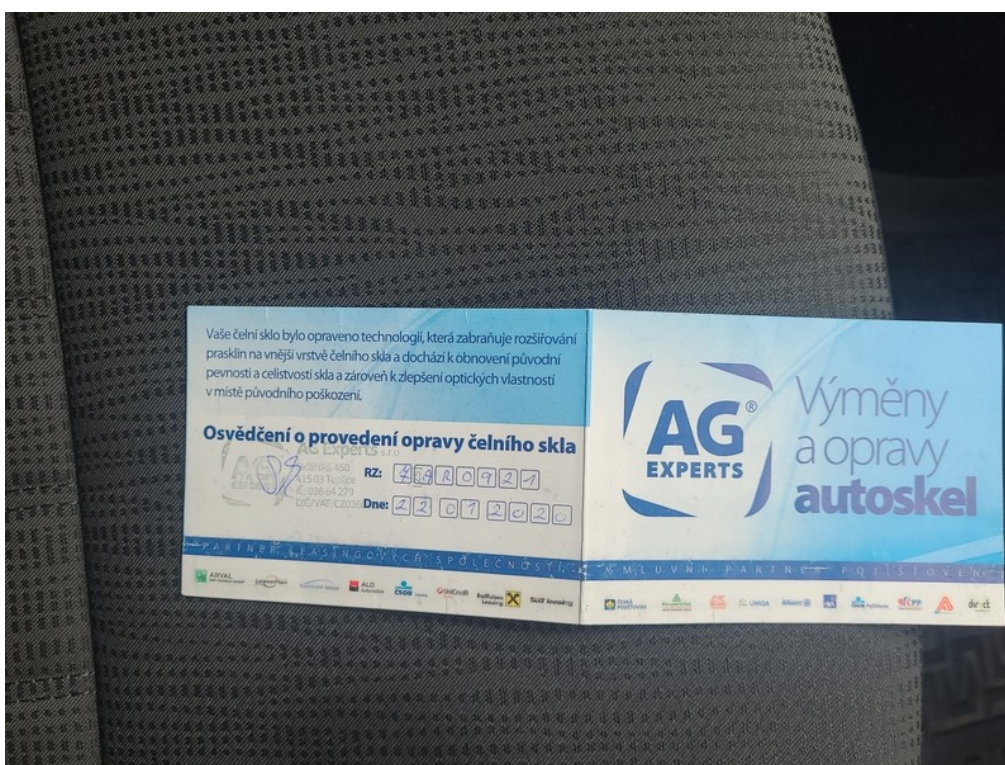
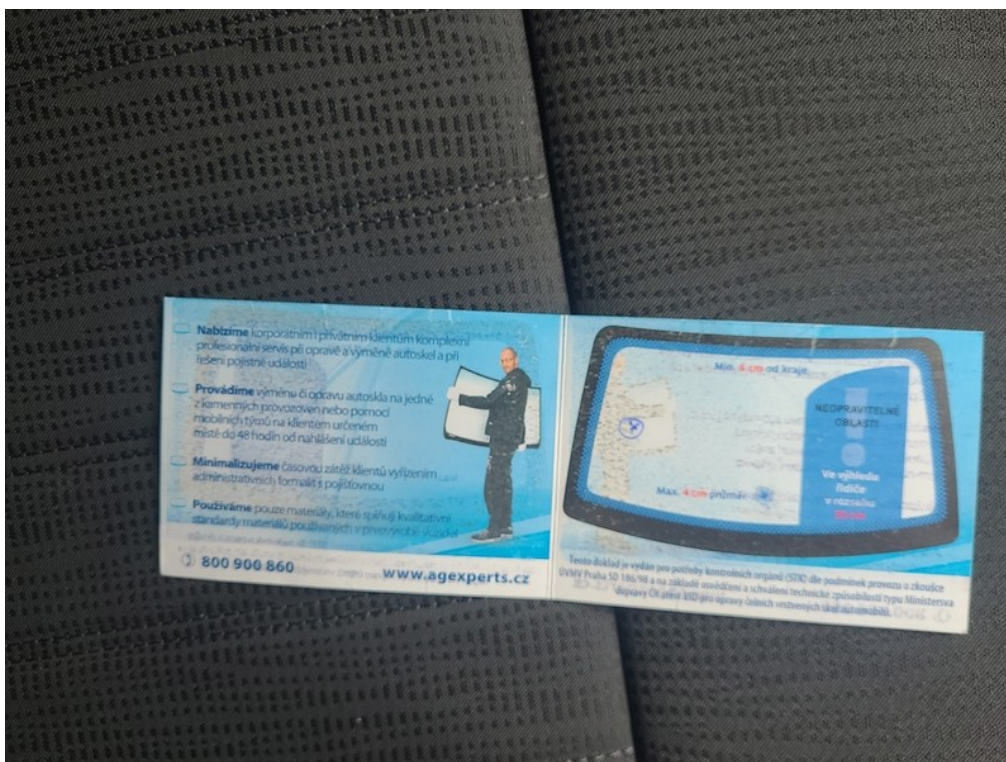
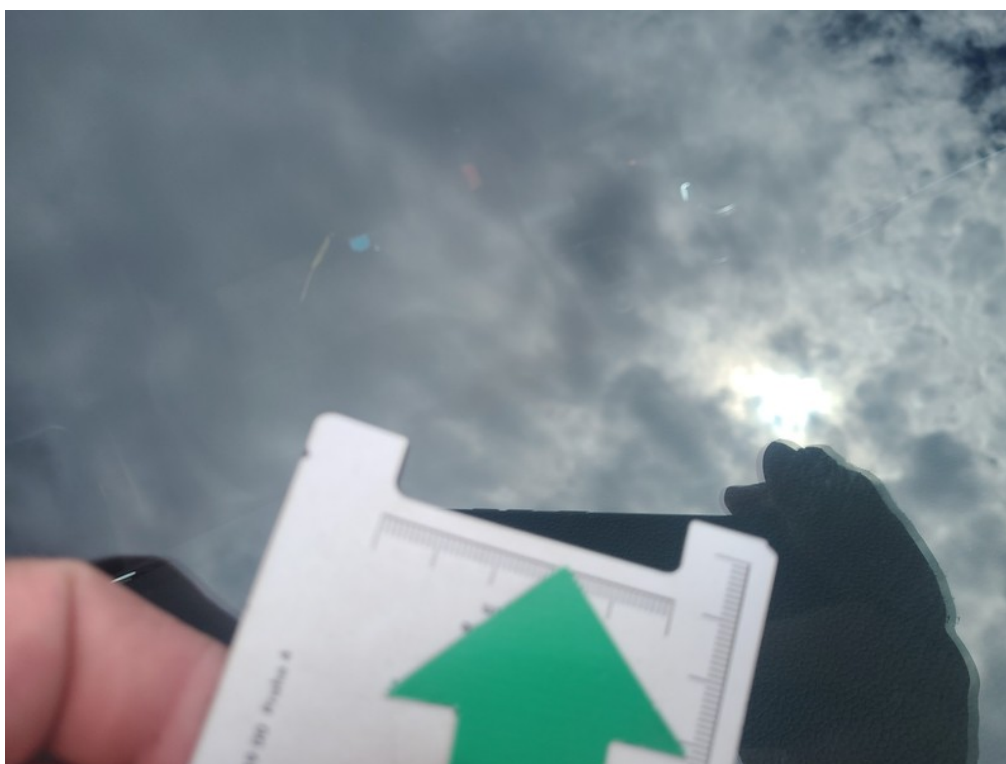
| P.č. | Poškozený díl | Druh poškození |
|---|---|---|
| 2 | Čelní sklo | Stěp |

## 2 Čelní sklo - Štěp

Poznámka: Doklad opravy

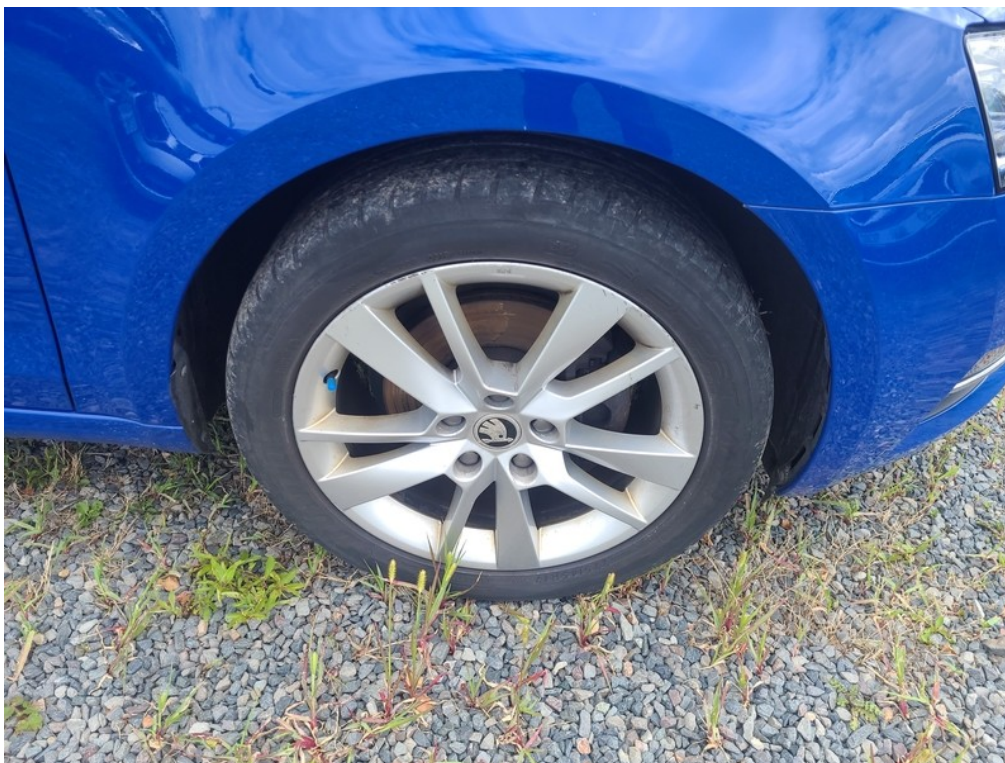
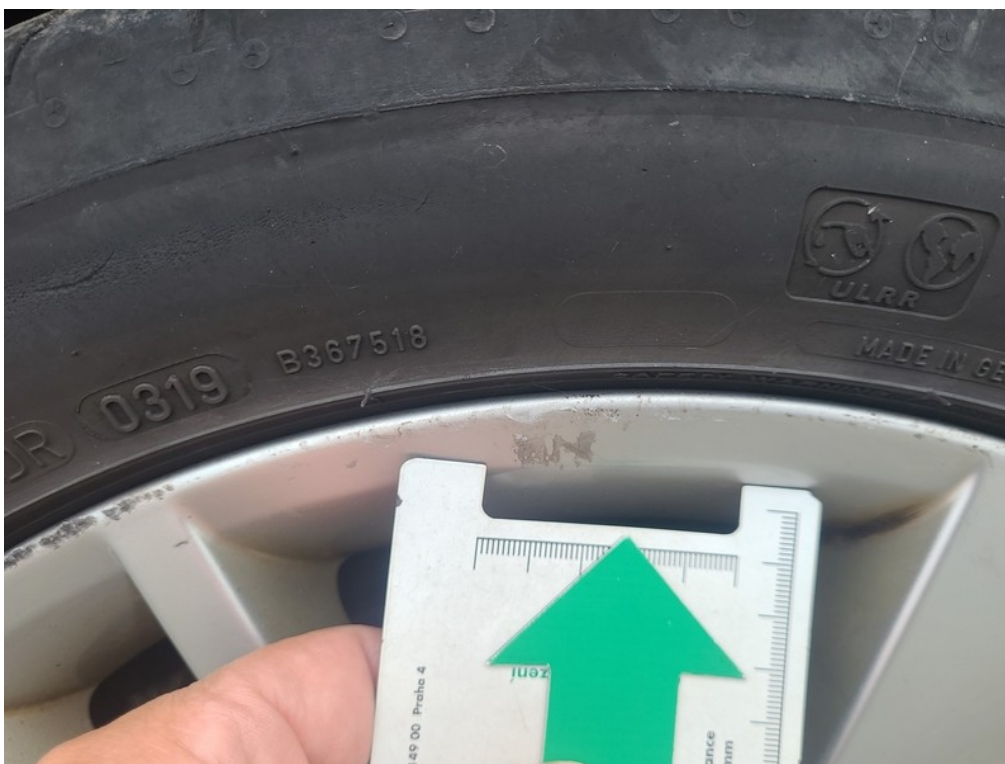
| P.č. | Poškozený díl | Druh poškození |
|---|---|---|
| 4 | Disk PP kola | Škrábance |

**3 Disk PP kola - Škrábance**  
Umístění:

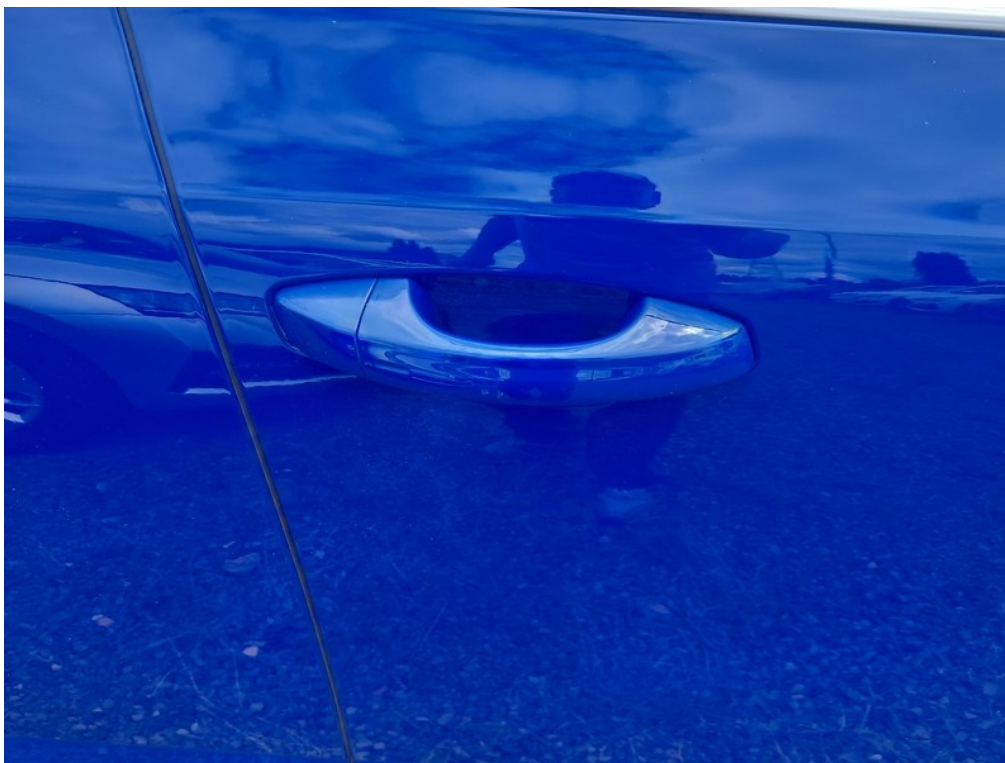
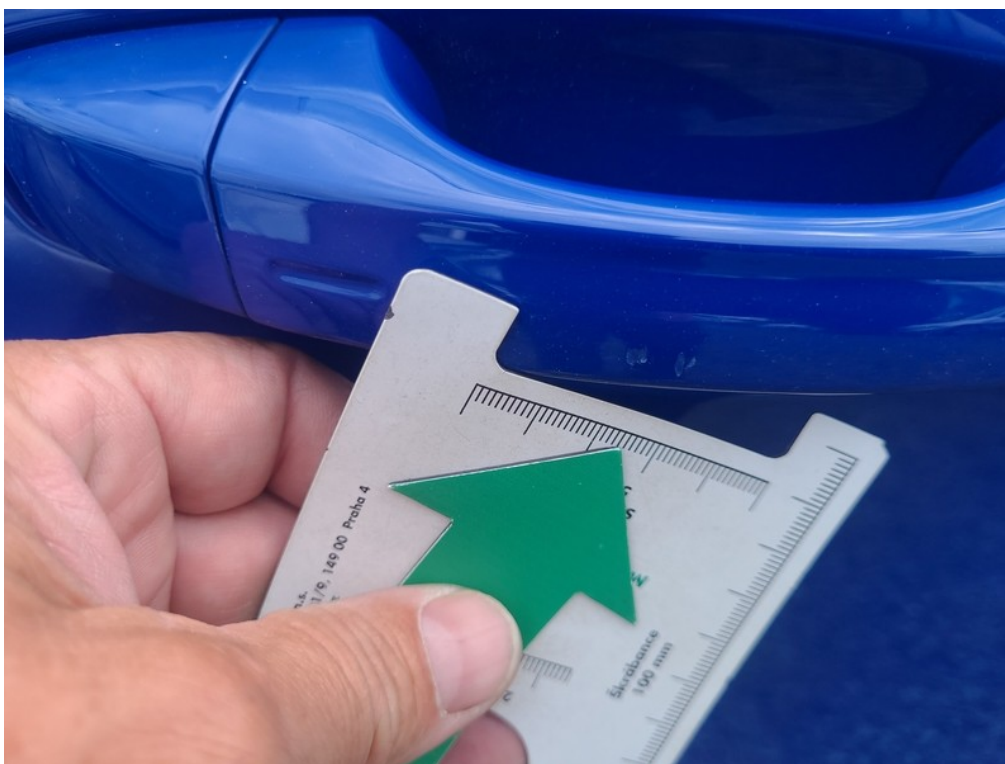
| P.č. | Poškozený díl | Druh poškození |
|---|---|---|
| 5 | Madlo kliky PP dveří | Škrábance |

**4 Madlo kliky PP dveří - Škrábance**  
Umístění:

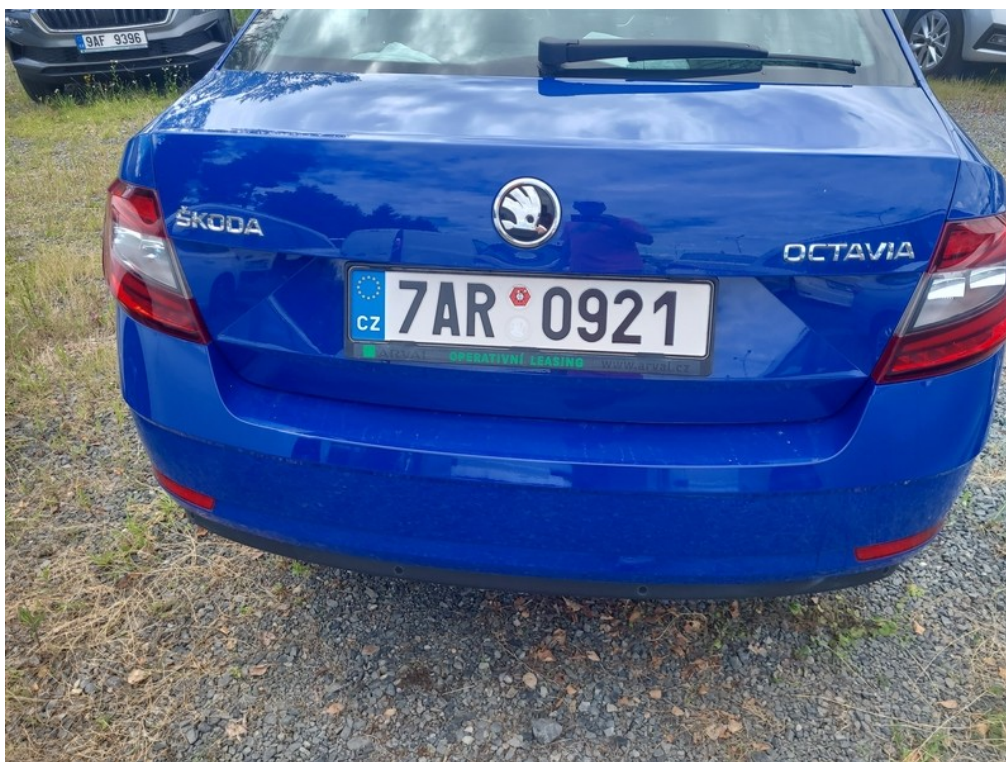
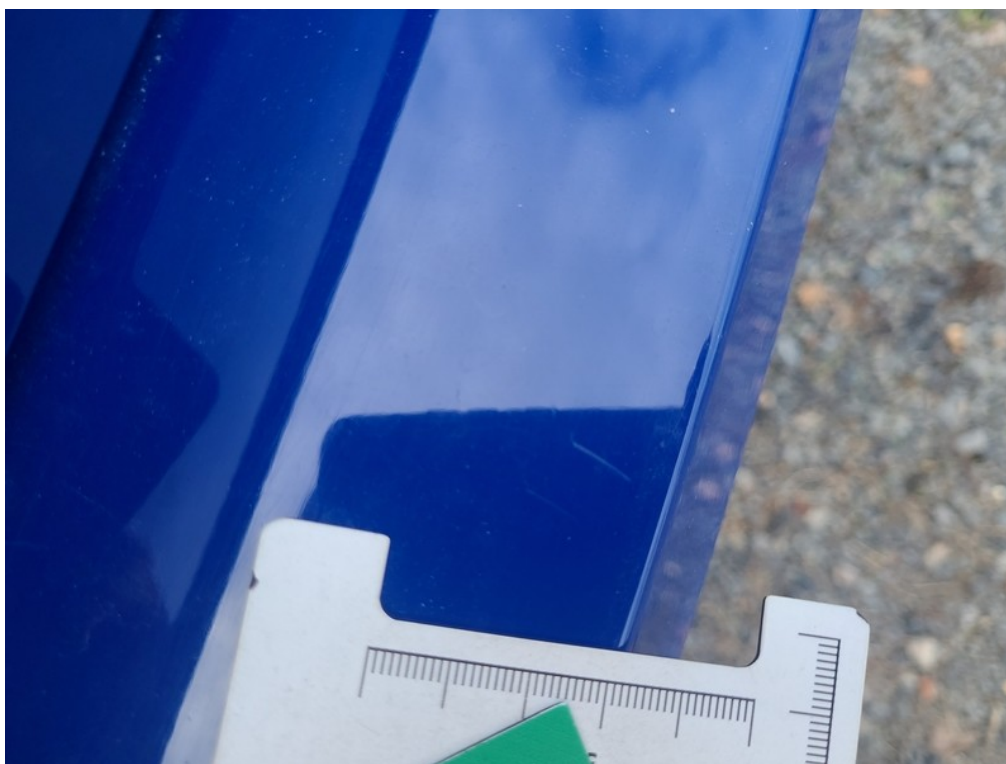
| P.č. | Poškozený díl | Druh poškození |
|---|---|---|
| 6 | Zadní nárazník | Škrábance |

**5 Zadní nárazník - Škrábance**  
Umístění:

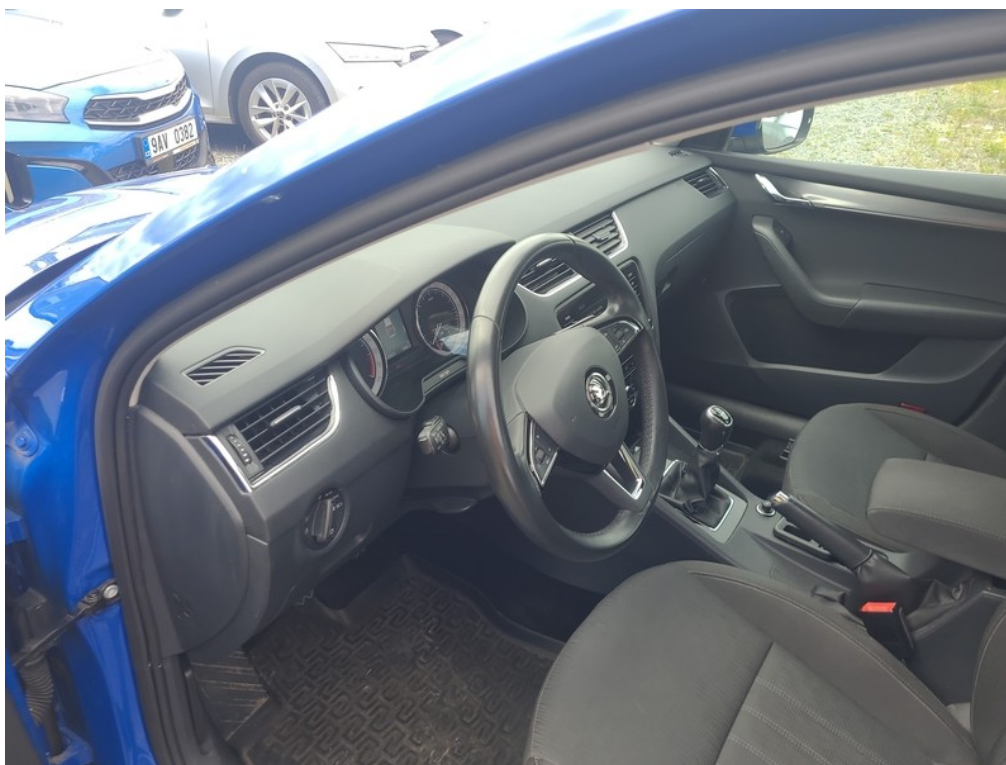
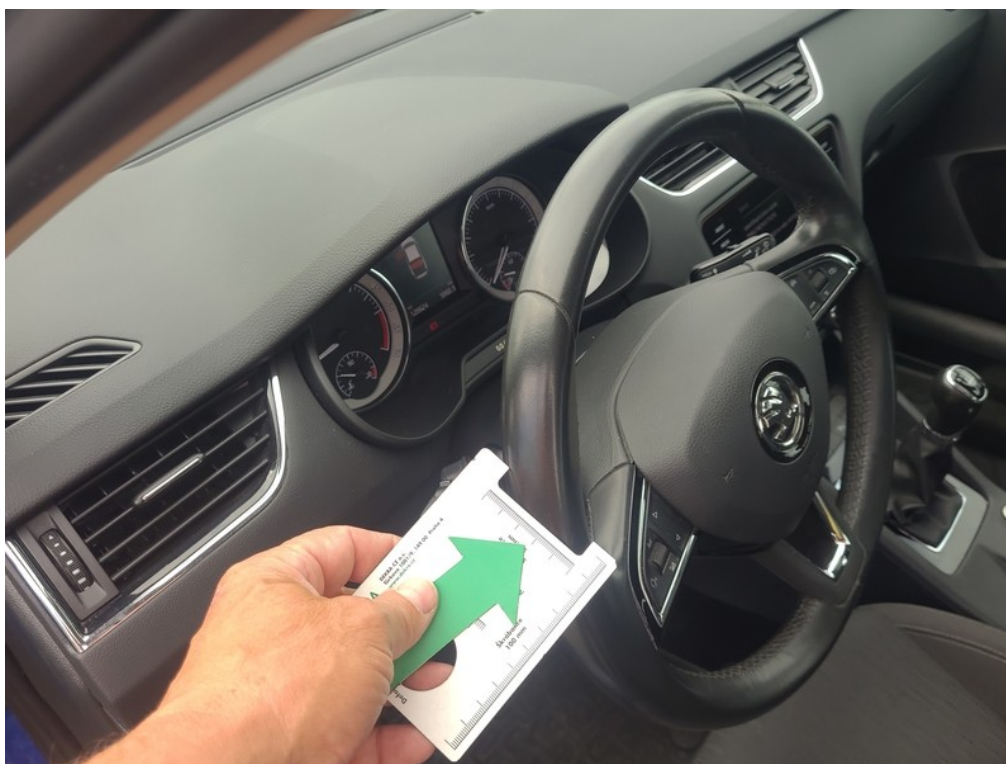
| P.č. | Poškozený díl | Druh poškození |
|---|---|---|
| 7 | Volant | Opotřebení |

**6 Volant - Opatření**  
Umístění:

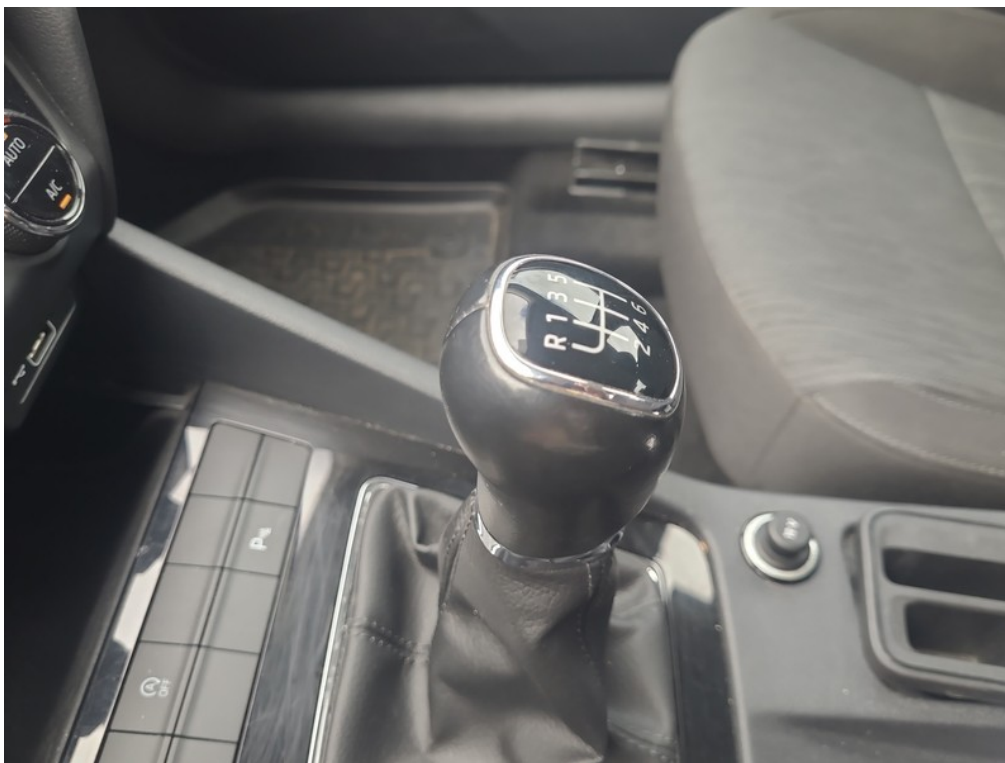
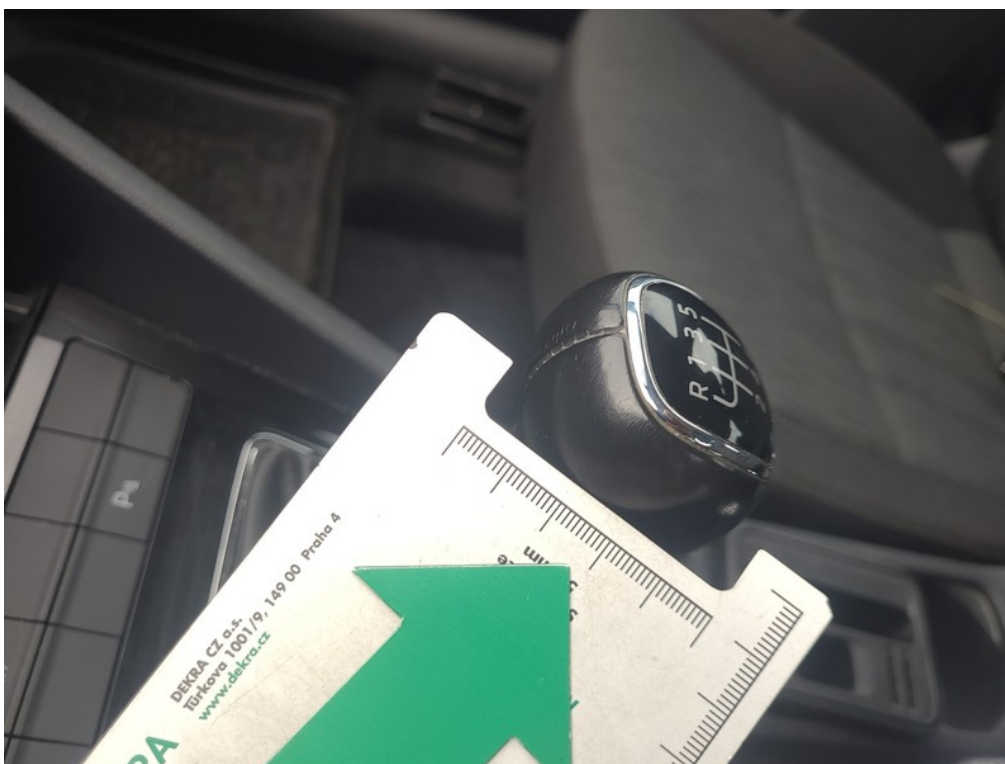
| P.č. | Poškozený díl | Druh poškození |
|---|---|---|
| 8 | Řadicí páka | Opotřebení |

**7 Řadicí páka - Opotřebení**  
Umístění:

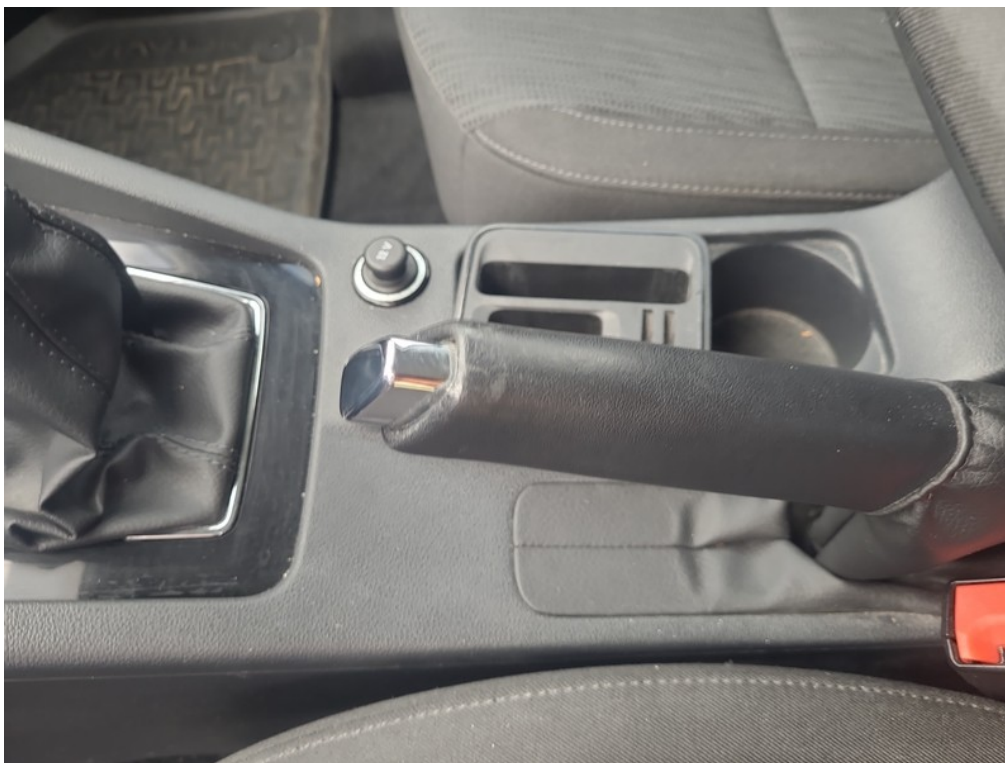
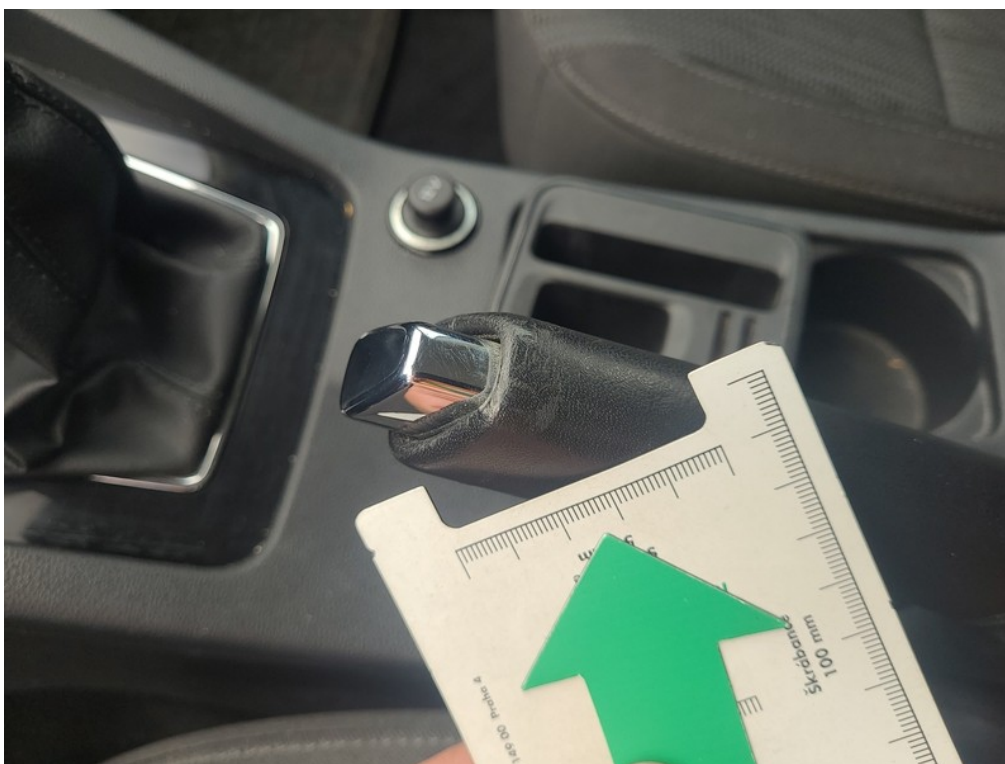
| P.č. | Poškozený díl | Druh poškození |
|---|---|---|
| 9 | Ruční brzda | Opotřebení |

**8 Ruční brzda - Opotřebení**  
Umístění:

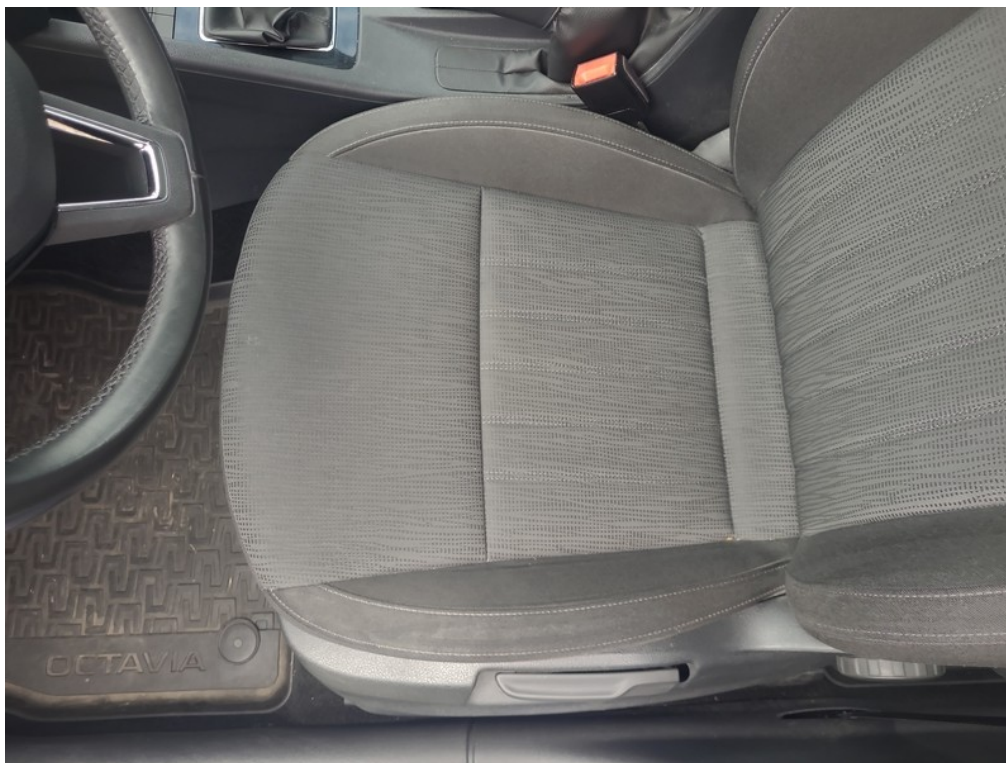
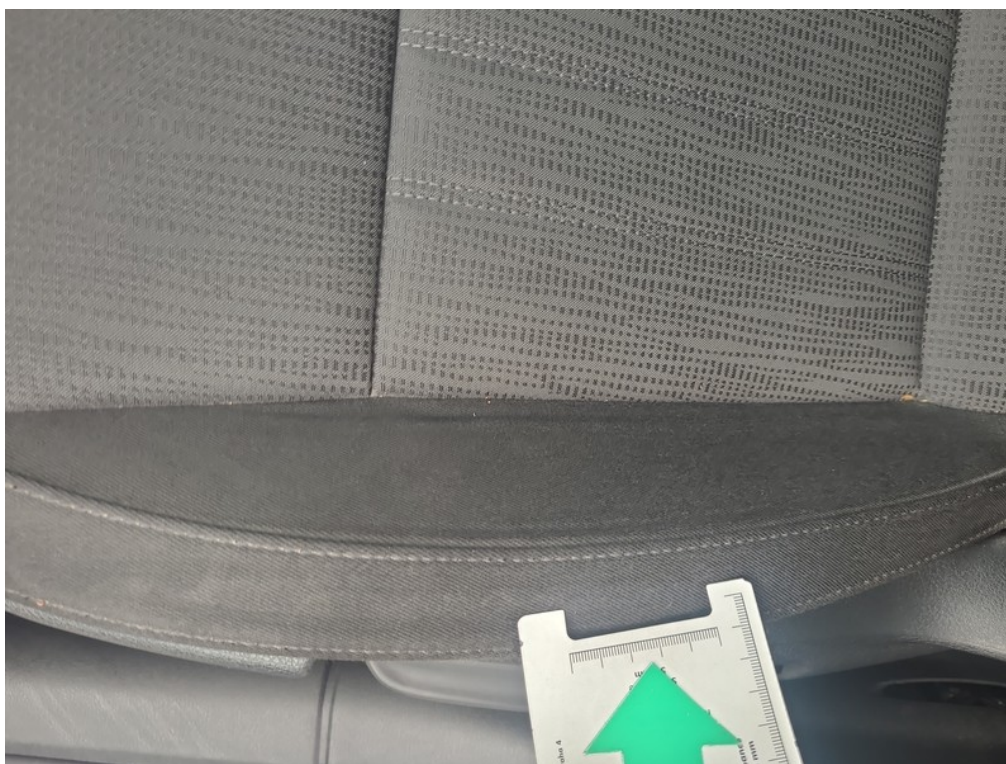
| P.č. | Poškozený díl | Druh poškození |
|---|---|---|
| 10 | Potah sedáku sedadla řidiče | Opotřebení |

**9 Potah sedáku sedadla řidiče - Opotřebení**  
Umístění: Interiér (vnitřní prostor)

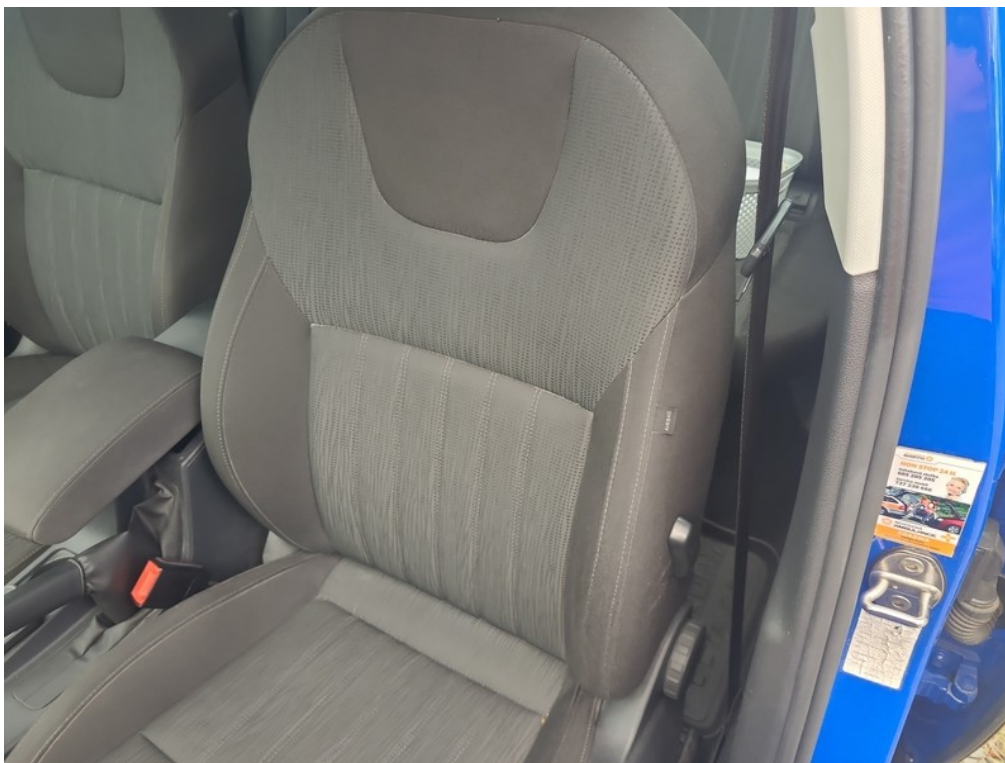
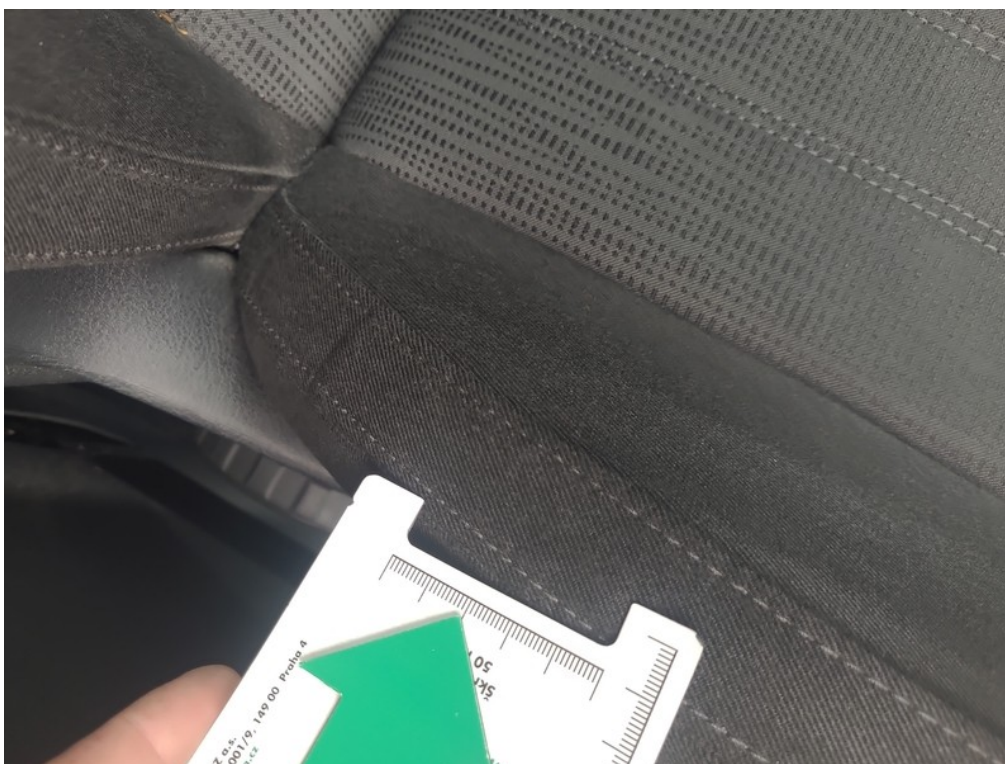
| P.č. | Poškozený díl | Druh poškození |
|---|---|---|
| 11 | Potah opěradla sedadla řidiče | Opotřebení |

**10** **Potah opěradla sedadla řidiče - Opotřebení**  
Umístění: Interiér (vnitřní prostor)

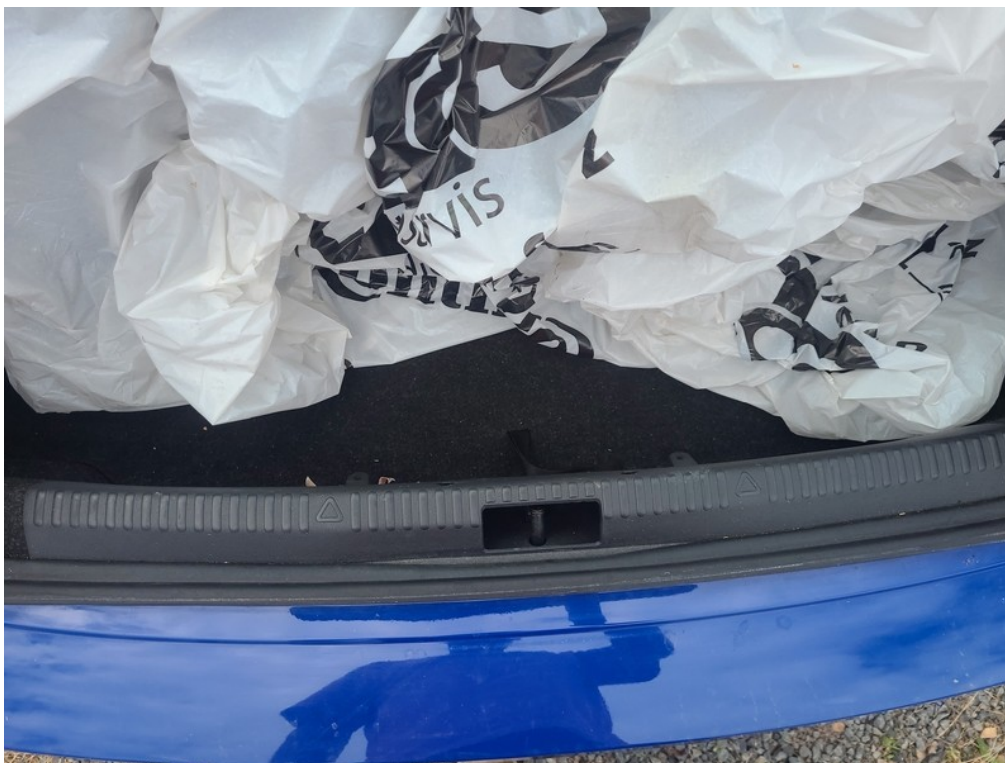
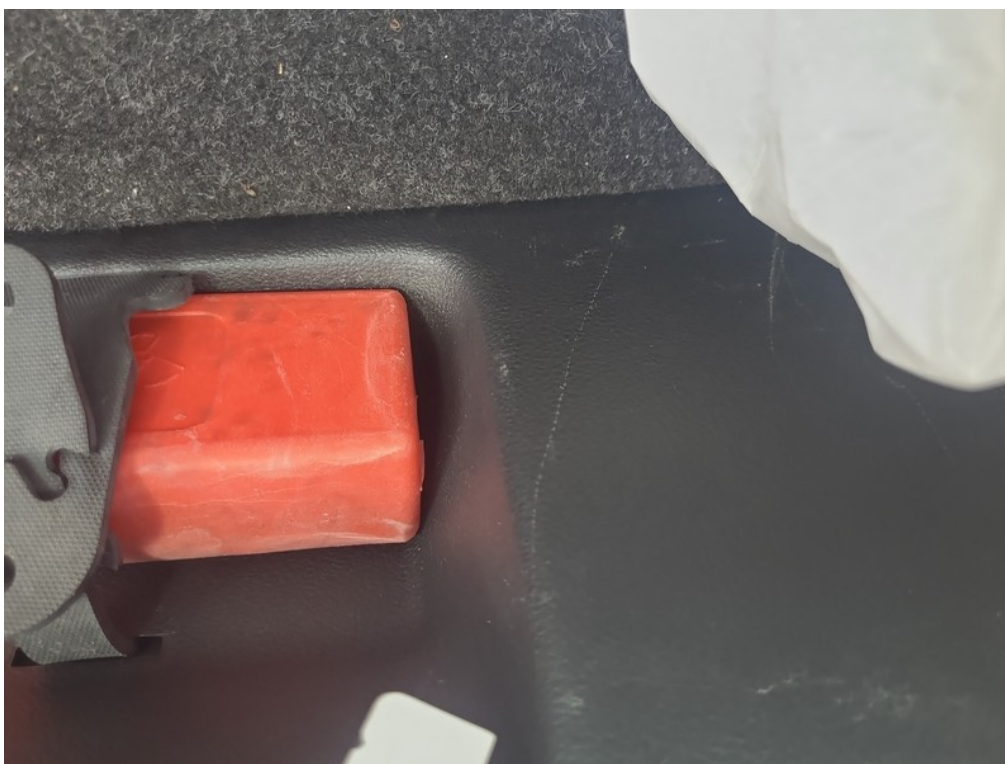
| P.č. | Poškozený díl | Druh poškození |
|---|---|---|
| 12 | Kryt zadního čela | Škrábance |

**11 Kryt zadního čela - Škrábance**  
Umístění:

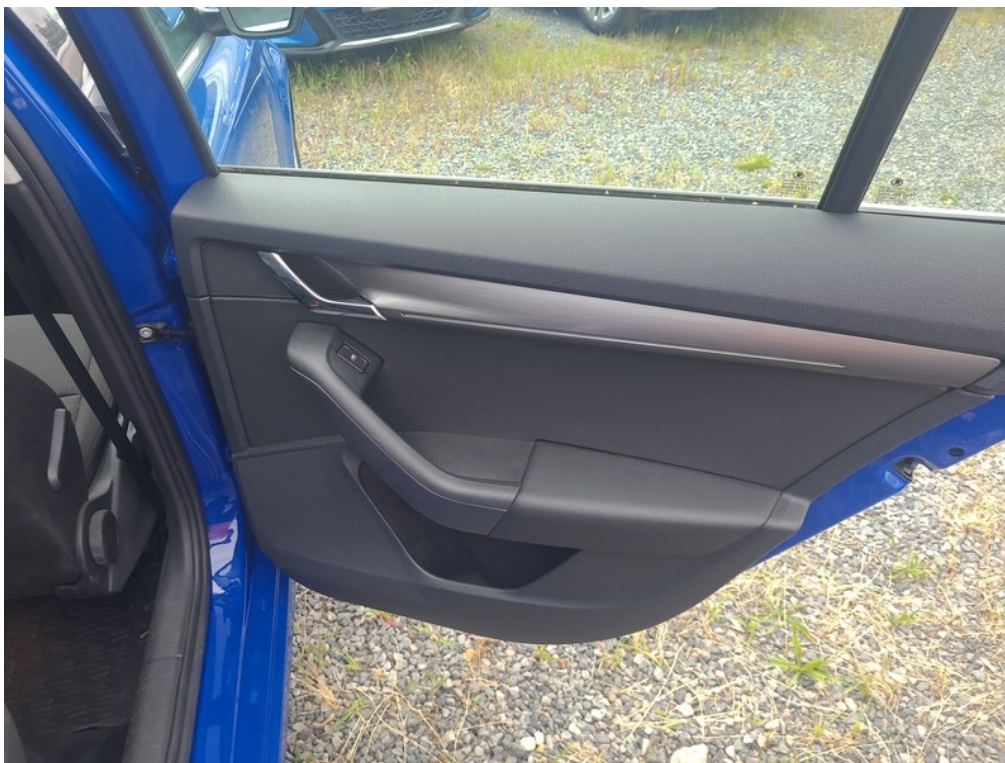
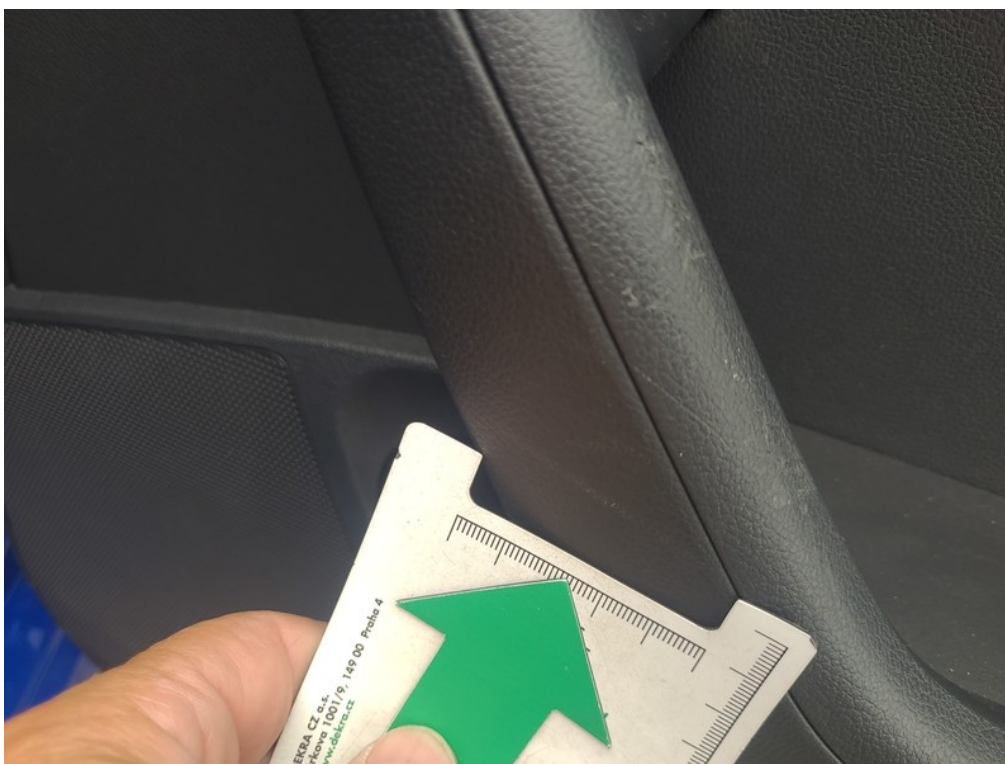
| P.č. | Poškozený díl | Druh poškození |
|---|---|---|
| 13 | Madlo výplně PZ dveří | Škrábance |

**12** Madlo výplně PZ dveří - Škrábance

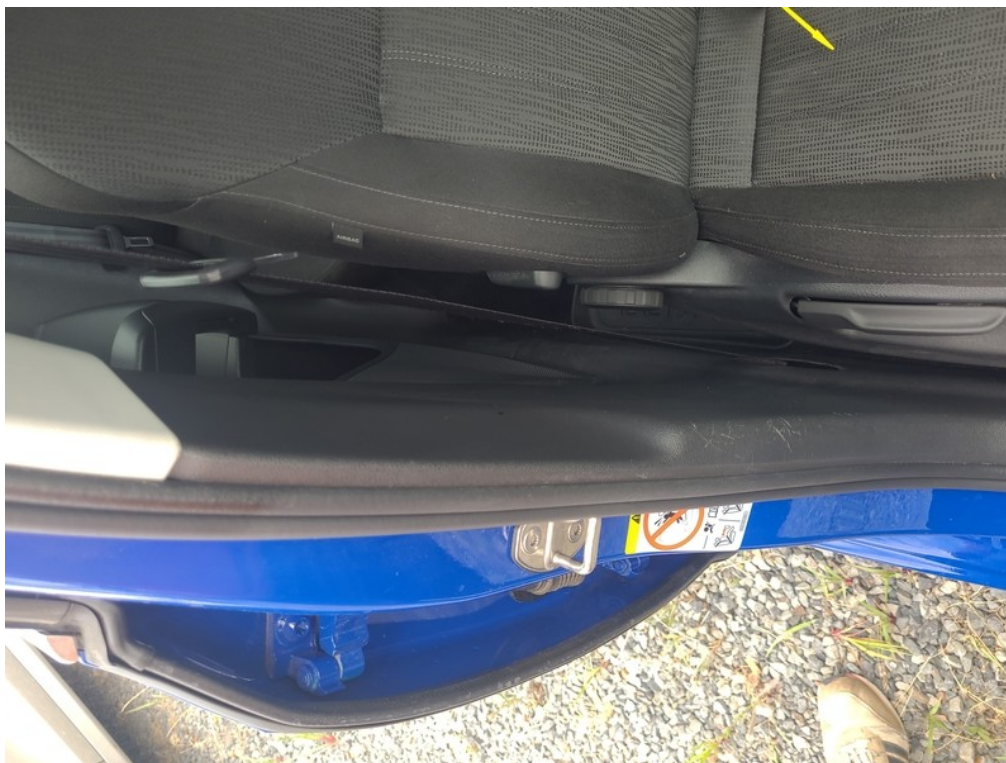
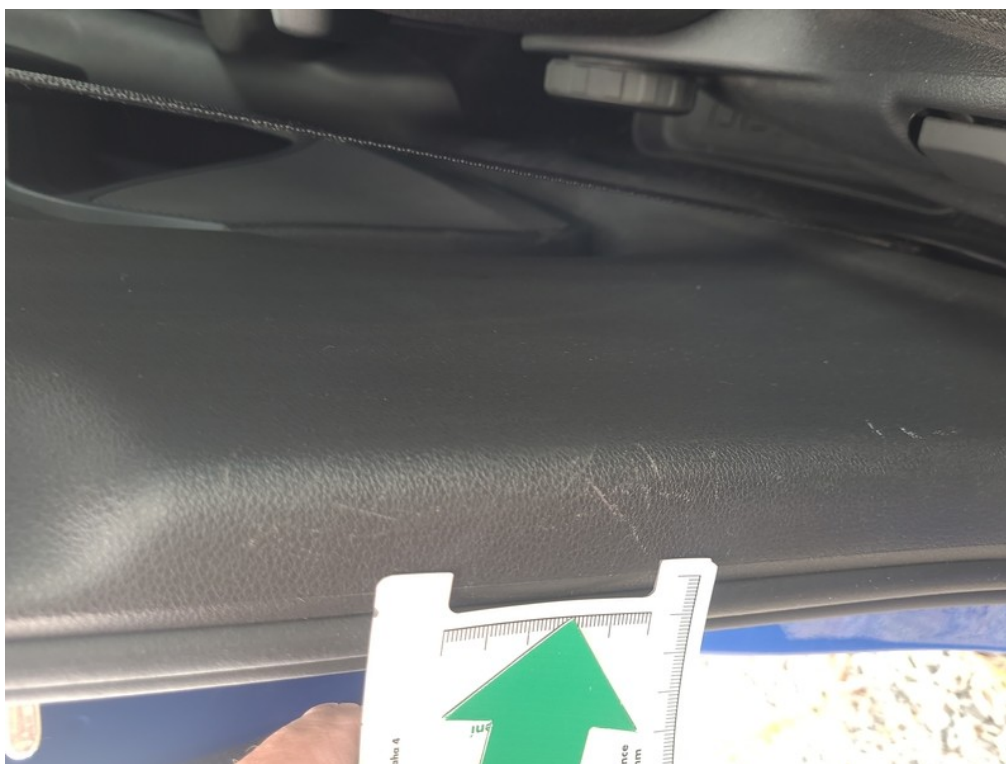
| P.č. | Poškozený díl | Druh poškození |
|---|---|---|
| 14 | Vnitřní kryt pravého B-sloupku dolní | Škrábance |

**13** Vnitřní kryt pravého B-sloupku dolní - Škrábance  
Umístění: Interiér (vnitřní prostor)
