**DEKRA CZ a.s.**

**ARVAL CZ s.r.o.**

**ÚDAJE O VOZIDLE**

# SEZNAM POŠKOZENÍ

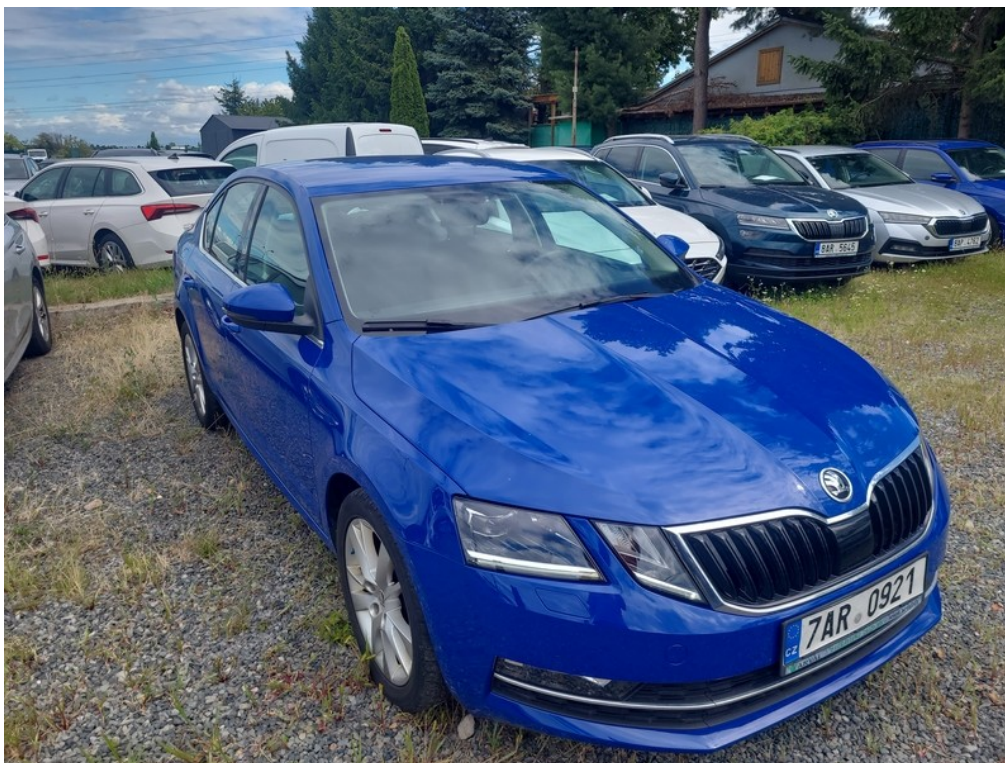
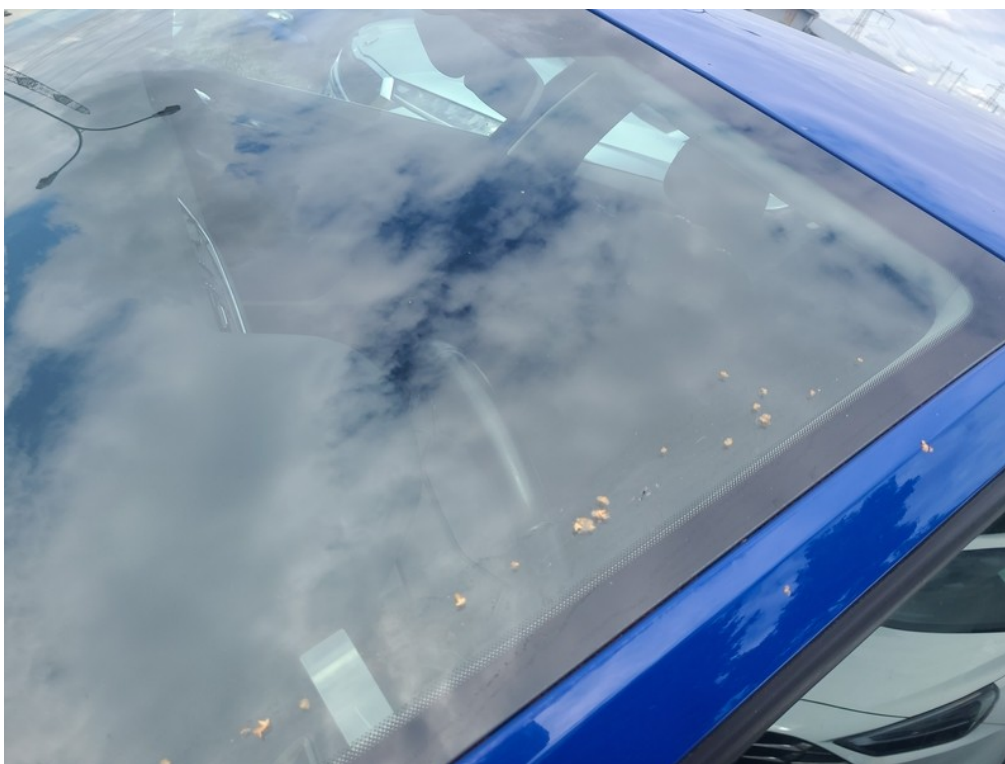
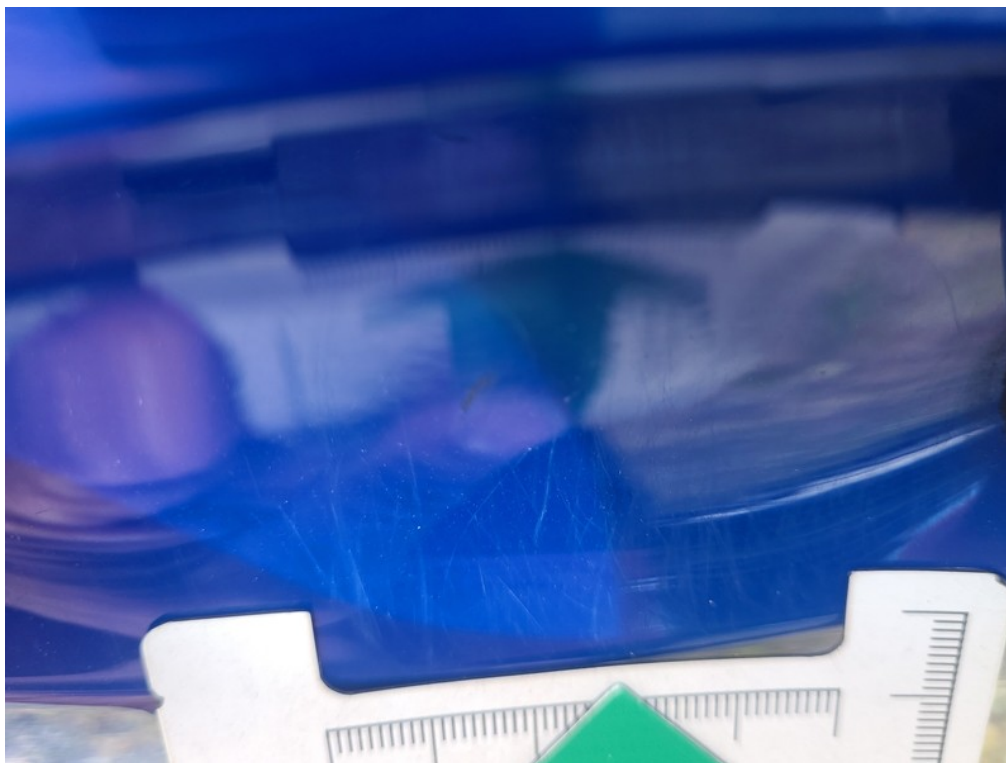
| P.č. | Poškozený díl | Druh poškození |
|---|---|---|
| 15 | Celková plocha karoserie | Škrábance |

**14** Celková plocha karoserie - Škrábance  
Umístění: Ostatní

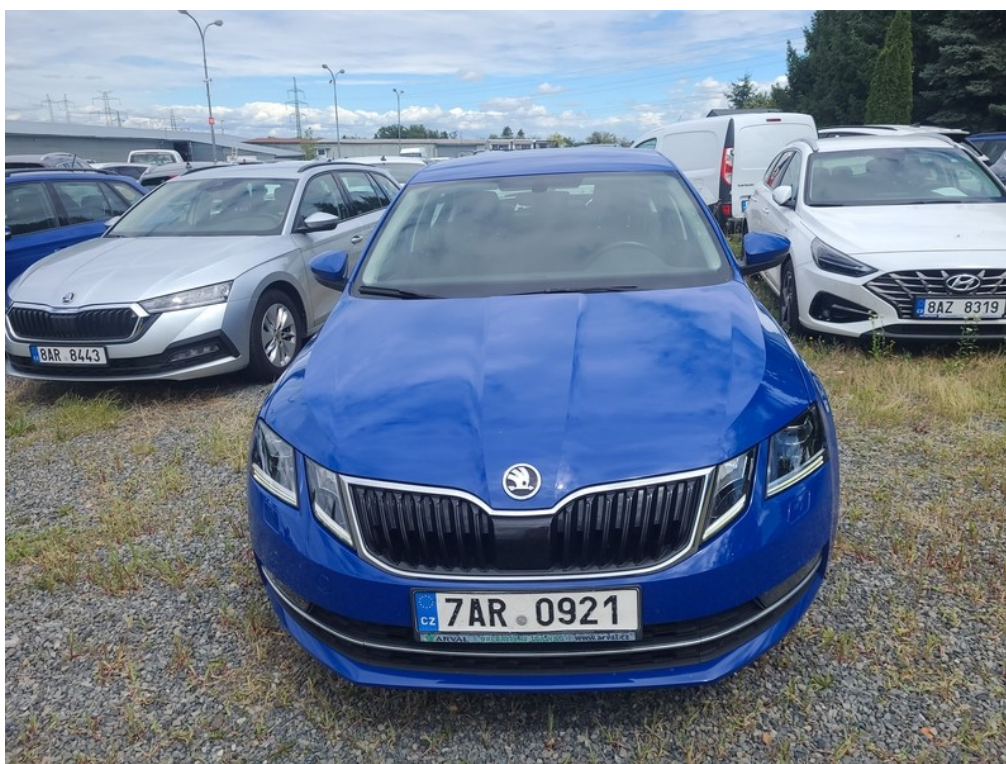
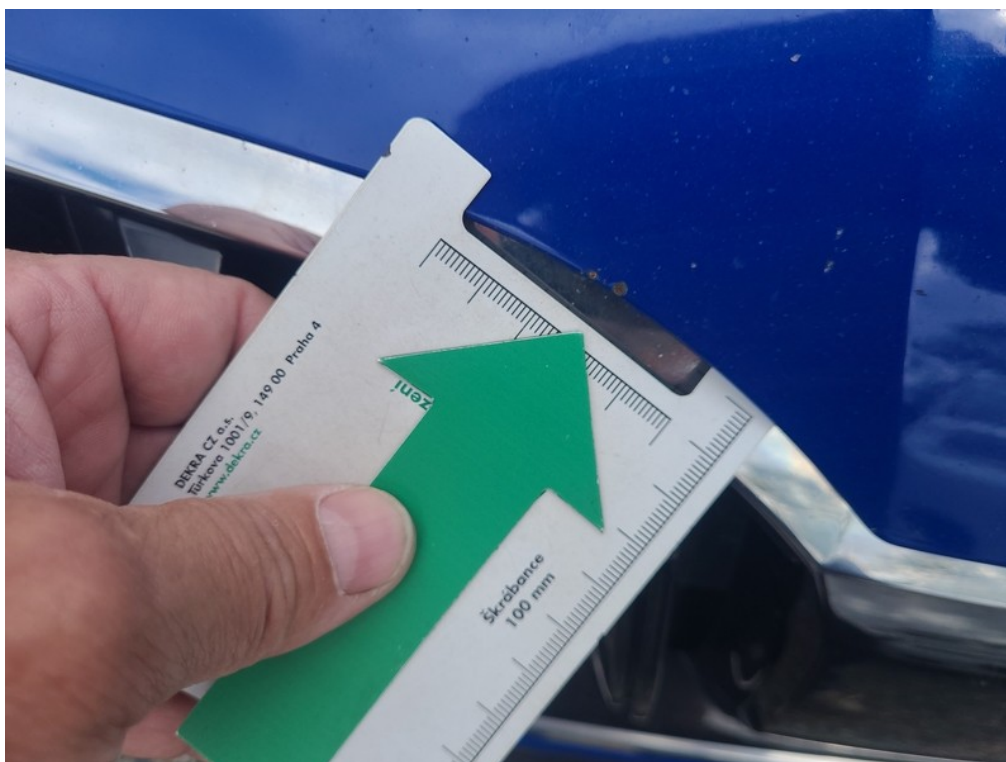
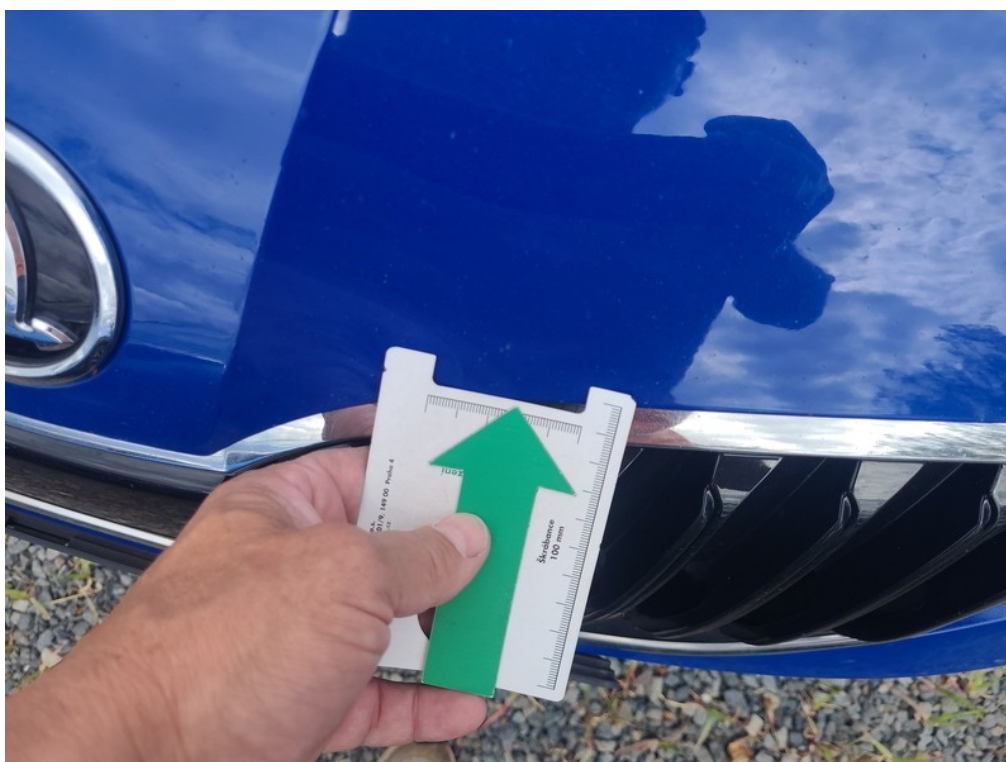
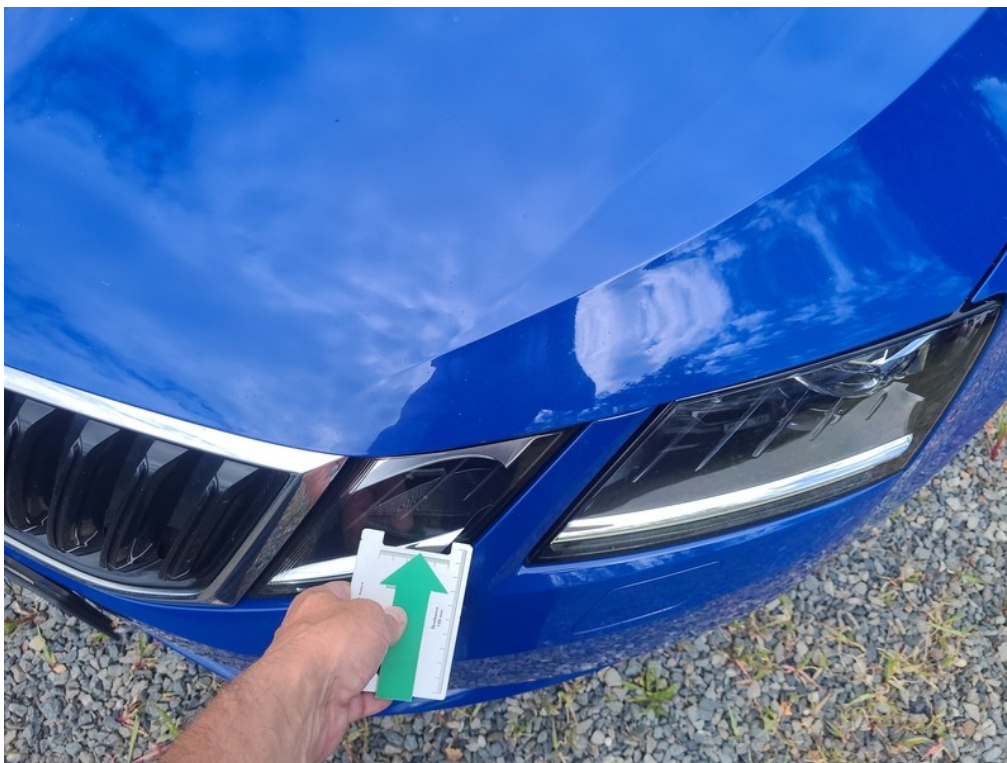
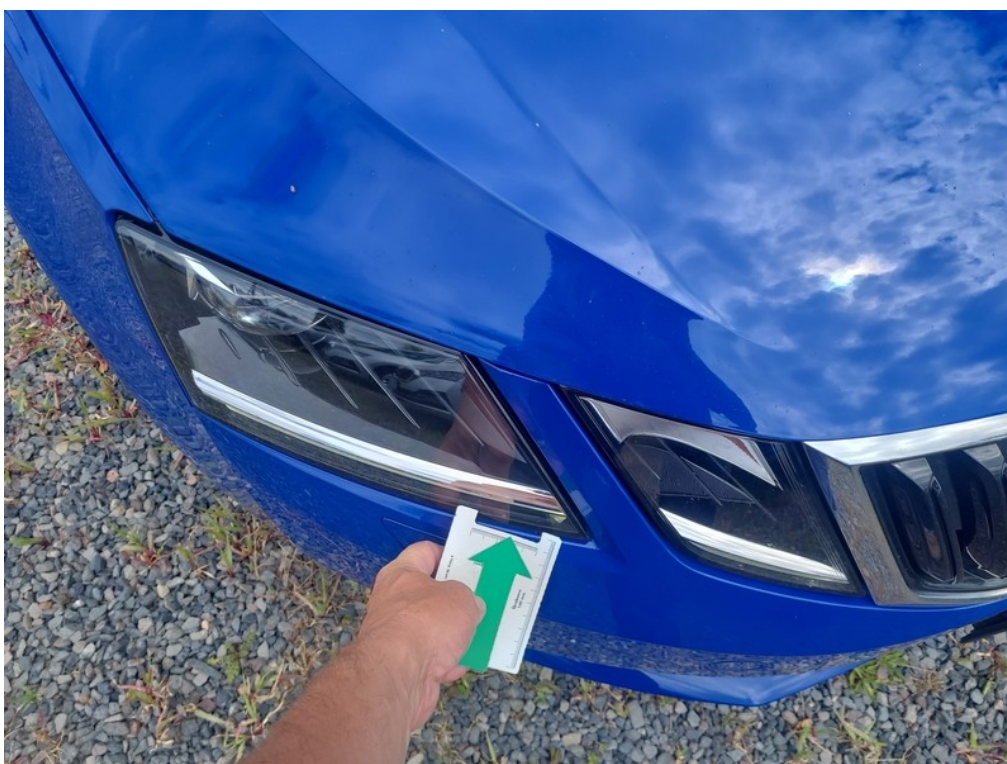
| P.č. | Poškozený díl | Druh poškození |
|---|---|---|
| 16 | Přední část vozidla | Poškození od odletujícího kamení |

**15** Přední část vozidla - Poškození od odletujícího kamení

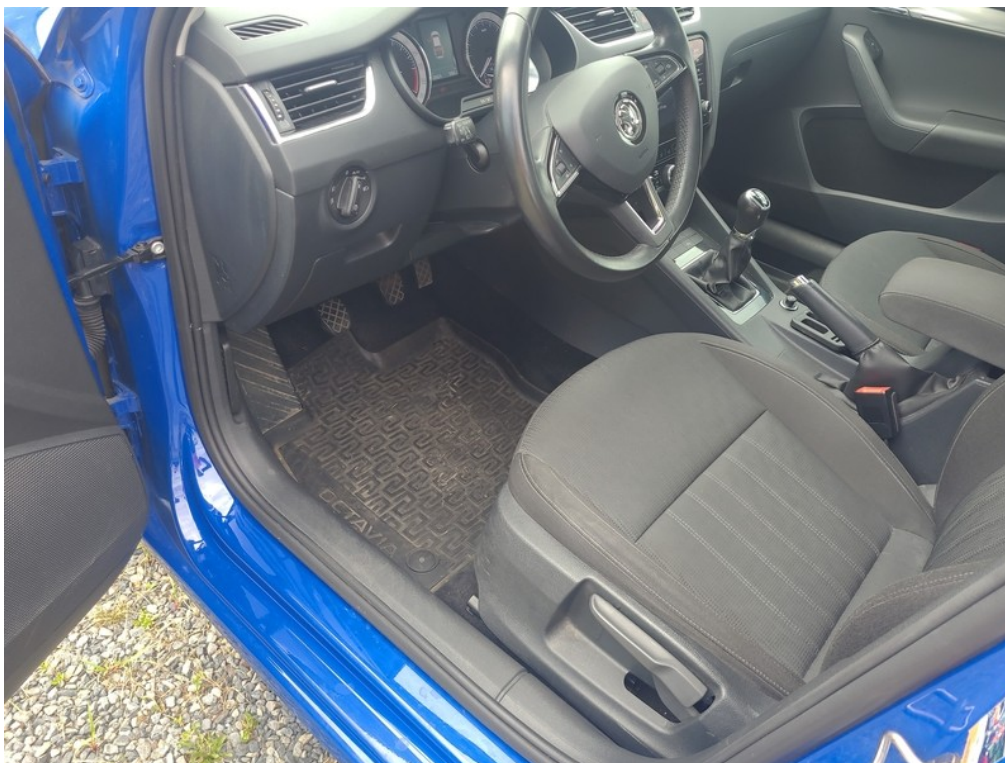
| P.č. | Poškozený díl | Druh poškození |
|---|---|---|
| 17 | Interiér | Znečištěno |

**16** Interiér - Znečištěno  
Umístění:
