**DEKRA CZ a.s.**

**ARVAL CZ s.r.o.**

**ÚDAJE O VOZIDLE**

| RZ: | <b>9AC1209</b> | VIN: | TMBAJ8NX3NY061616 |

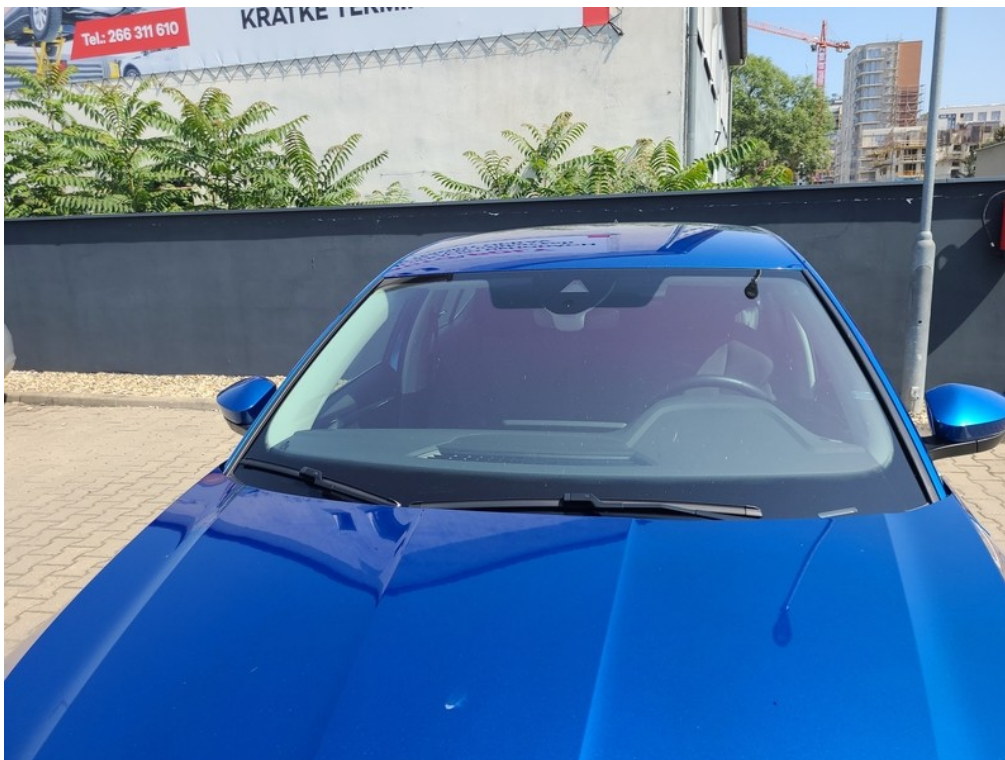
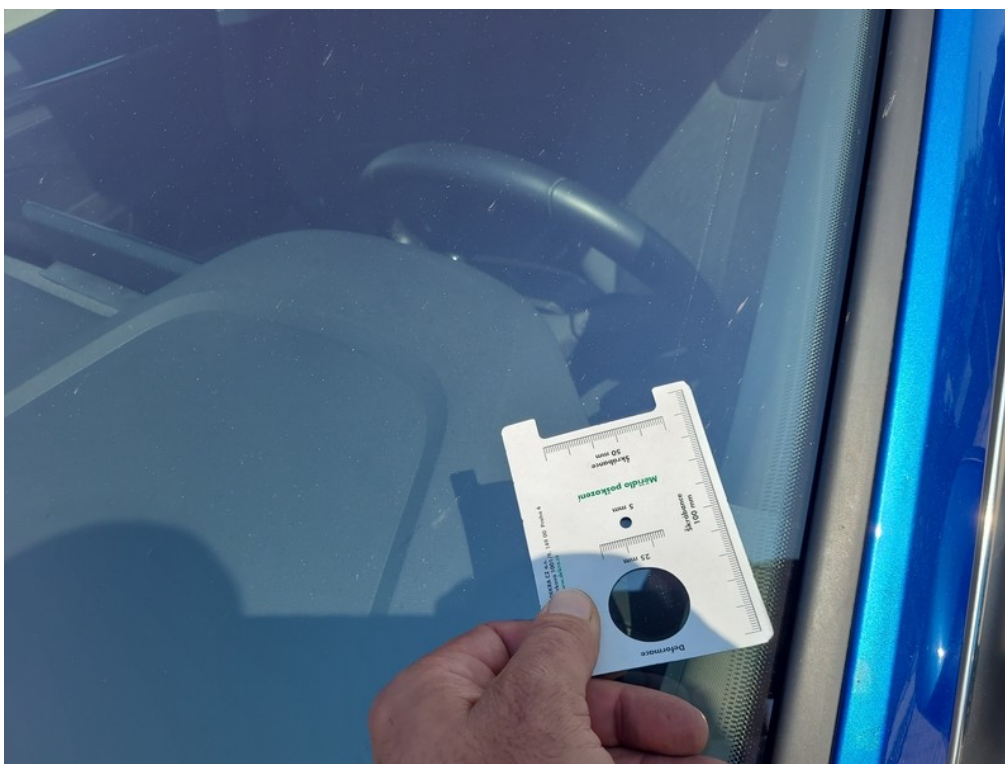
| P.č. | Poškozený díl | Druh poškození |
|---|---|---|
| 1 | Čelní sklo | Poškození od odletujícího kamení |

**1 Čelní sklo - Poškození od odletujícího kamení**  
Umístění: Exteriér (vnější prostor)

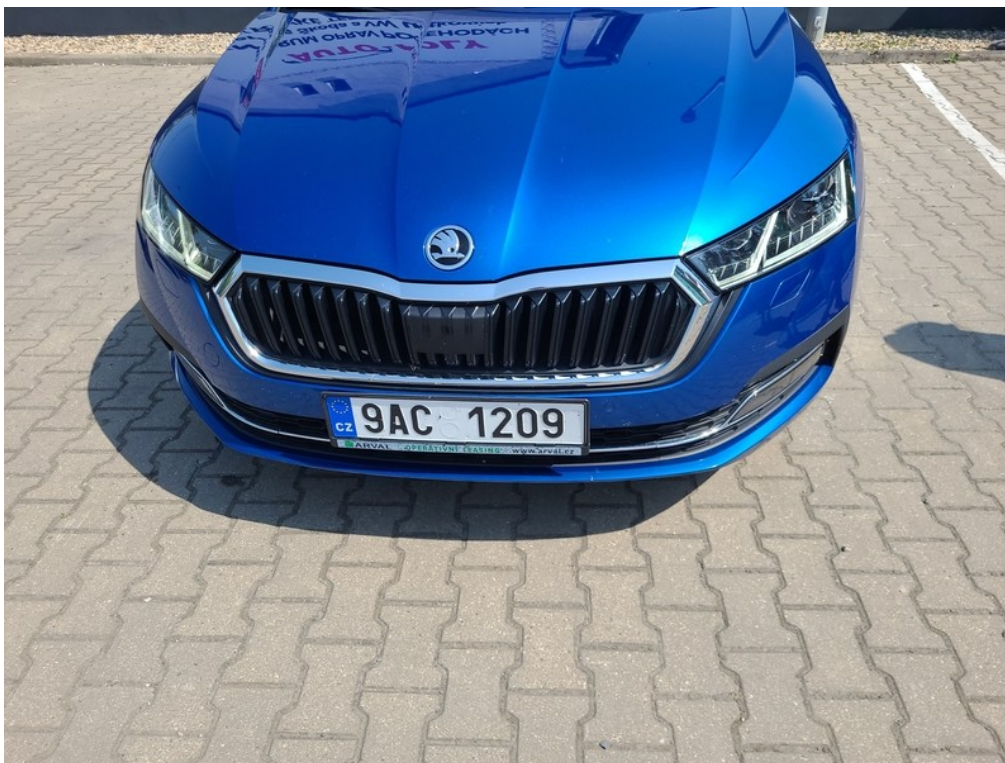
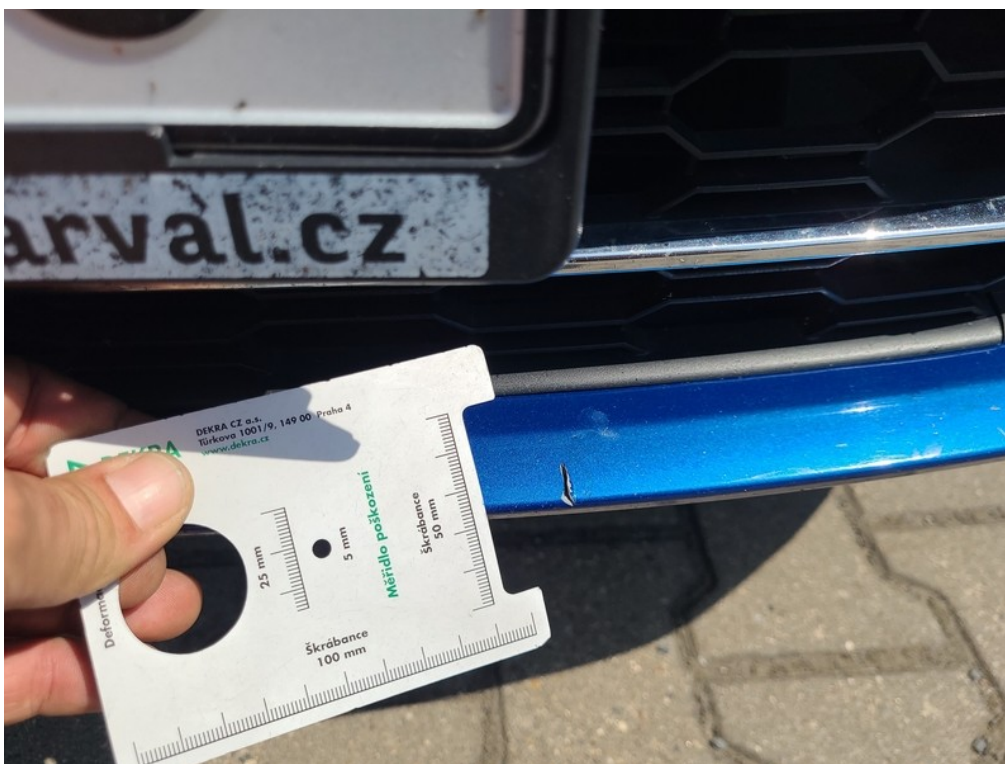
| P.č. | Poškozený díl | Druh poškození |
|---|---|---|
| 2 | Přední nárazník | Škrábance |

**2 Přední nárazník - Škrábance**  
Umístění:

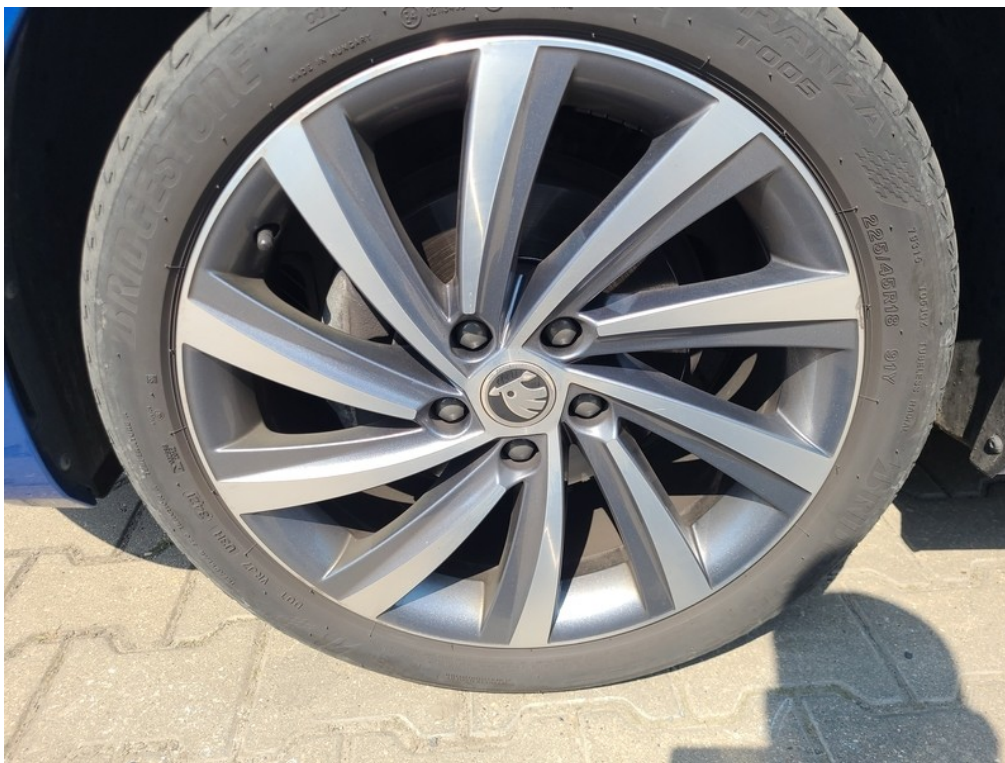
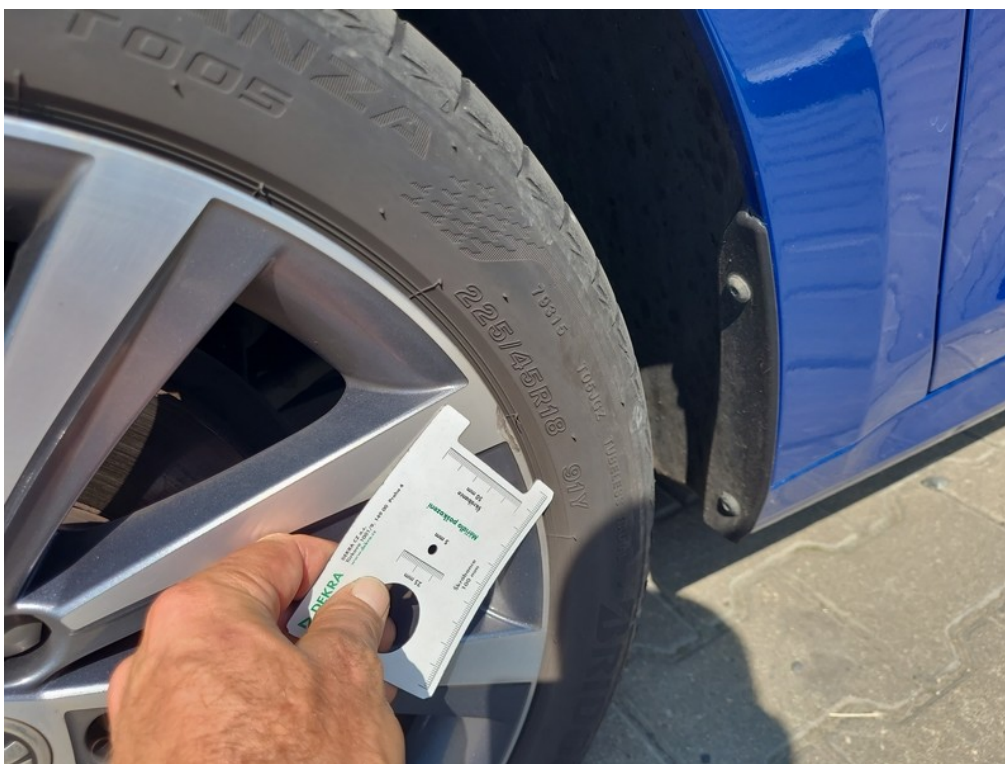
| P.č. | Poškozený díl | Druh poškození |
|---|---|---|
| 3 | Disk LP kola | Škrábance |

**3 Disk LP kola - Škrábance**  
Umístění:

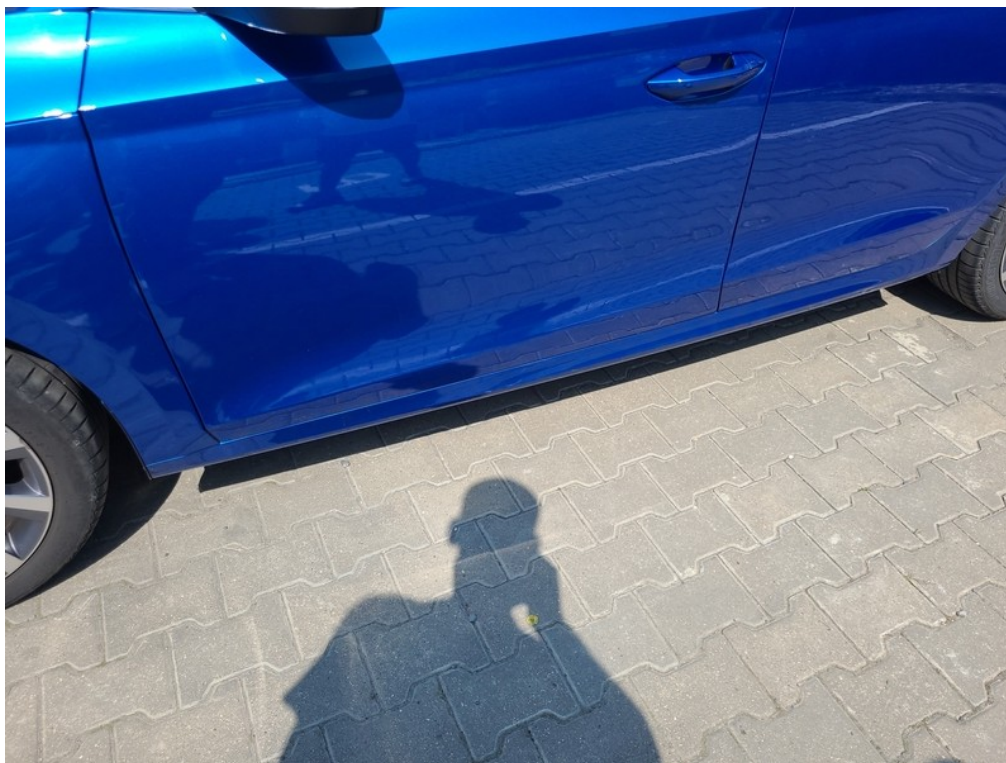
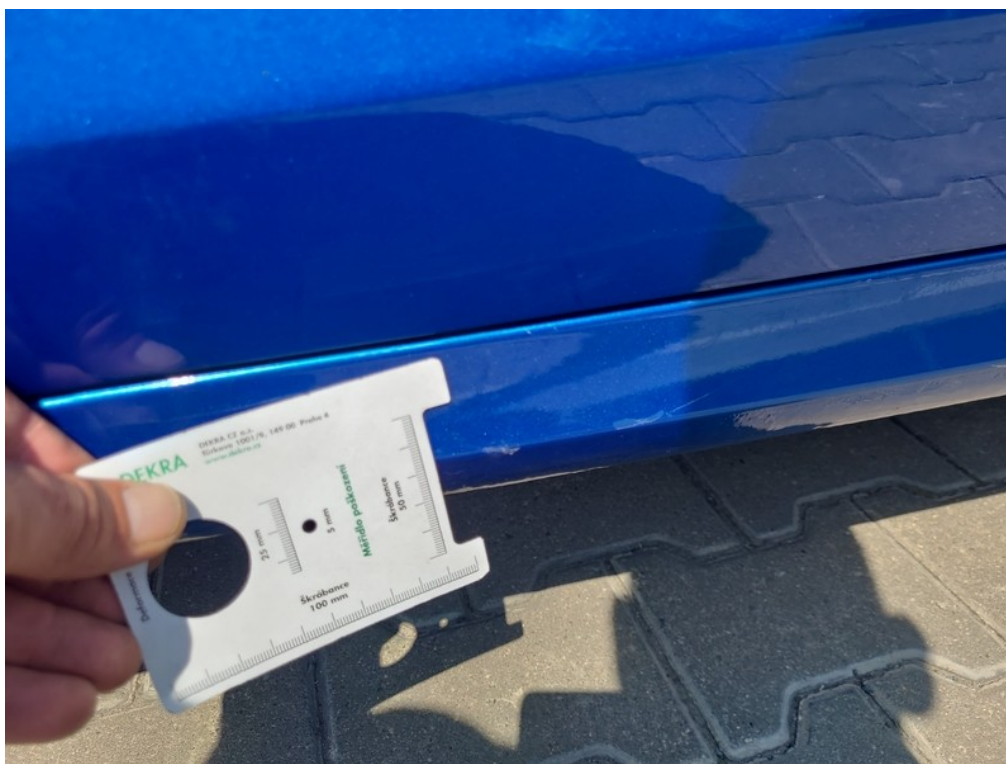
| P.č. | Poškozený díl | Druh poškození |
|---|---|---|
| 4 | Práh levý | Škrábance |

**4 Práh levý - Škrábance**  
Umístění:

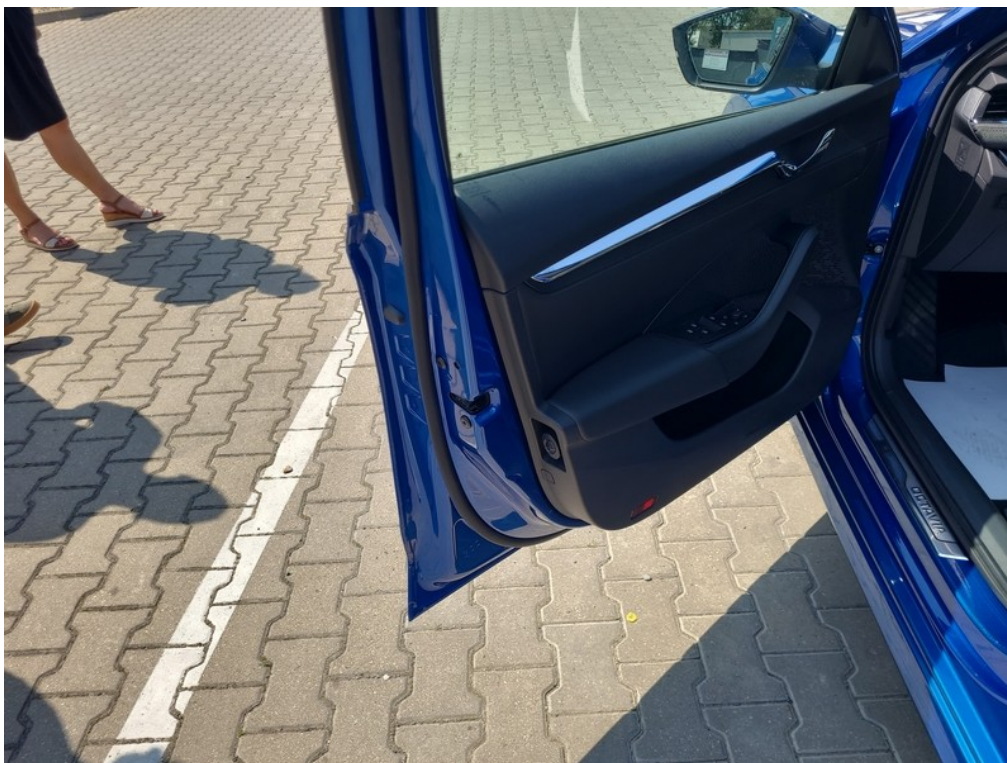
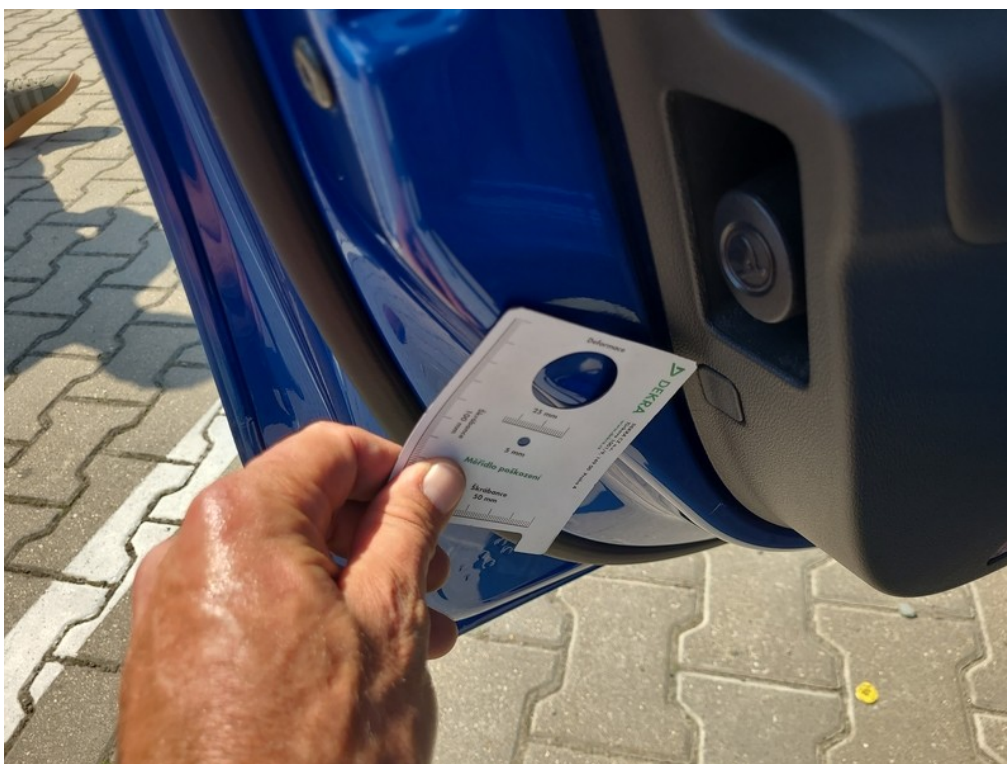
| P.č. | Poškozený díl | Druh poškození |
|---|---|---|
| 5 | Dveře přední levé | Jamka |

**5 Dveře přední levé - Jamka**  
Umístění:

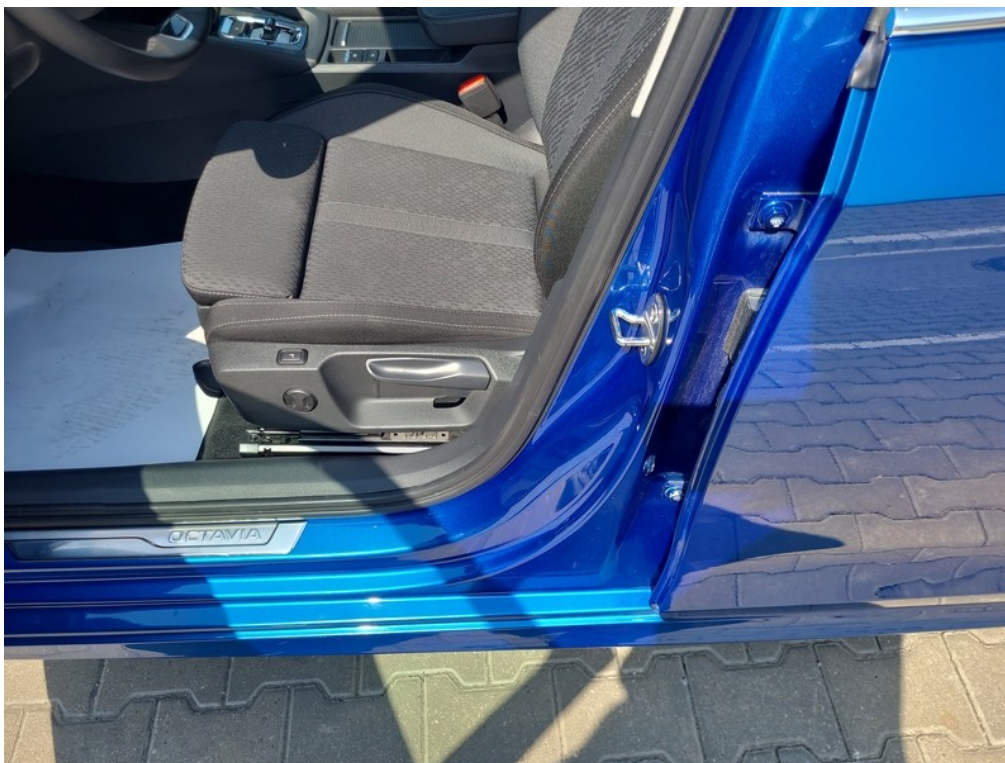
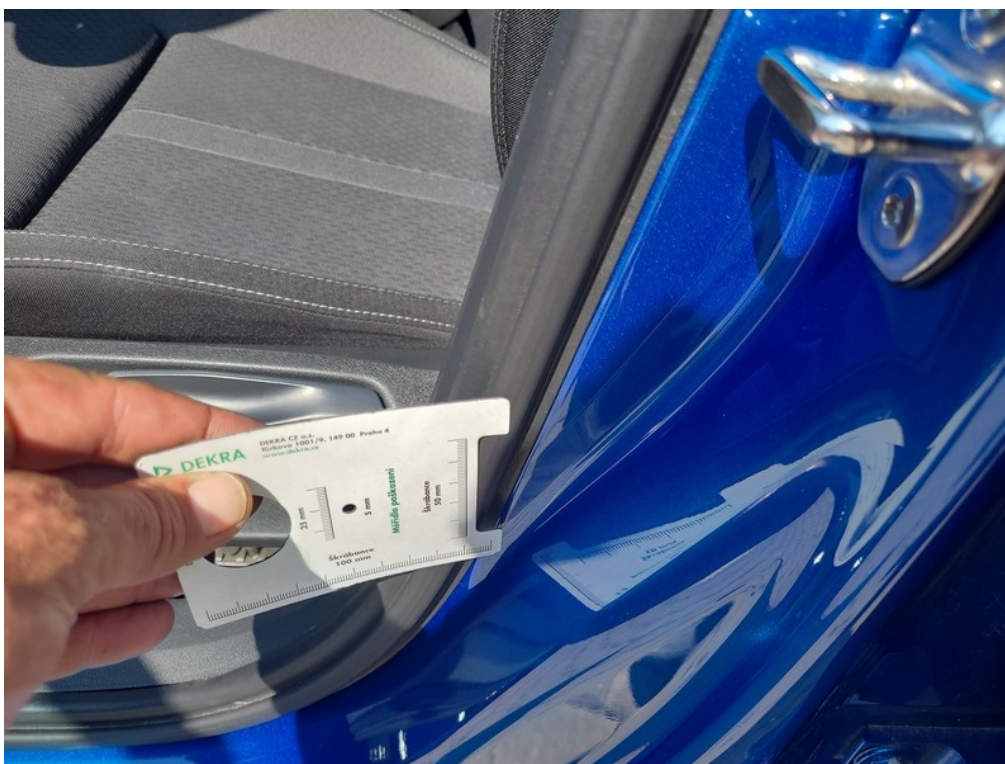
| P.č. | Poškozený díl | Druh poškození |
|---|---|---|
| 6 | B sloupek levý | Jamka |

**6 B sloupek levý - Jamka**  
Umístění:

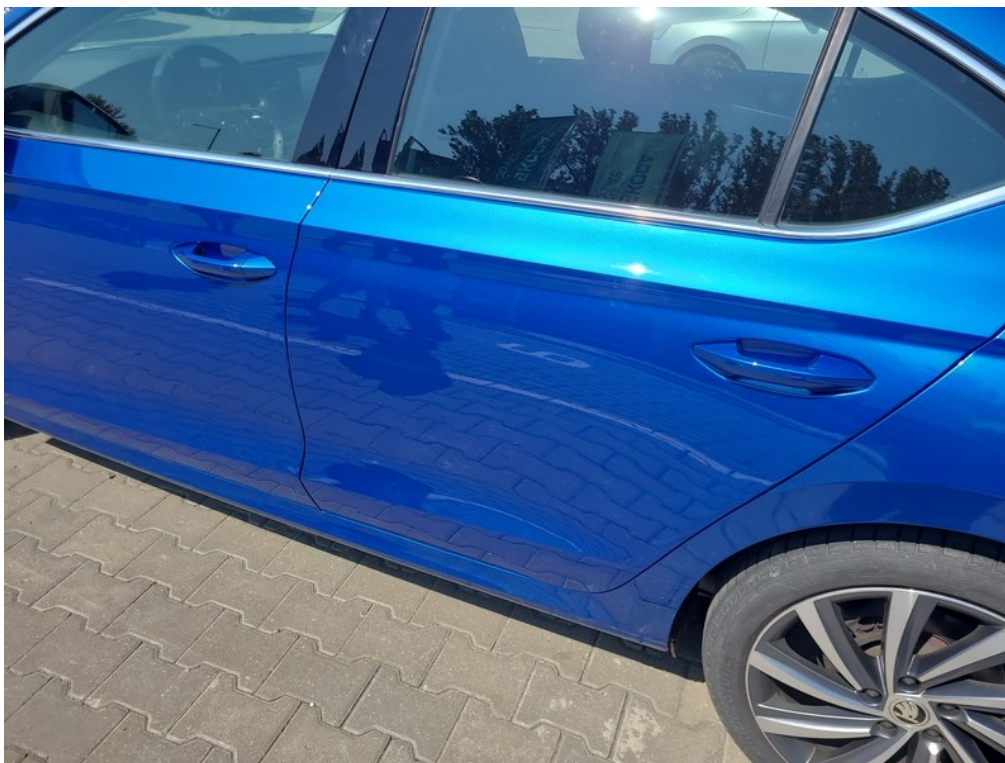
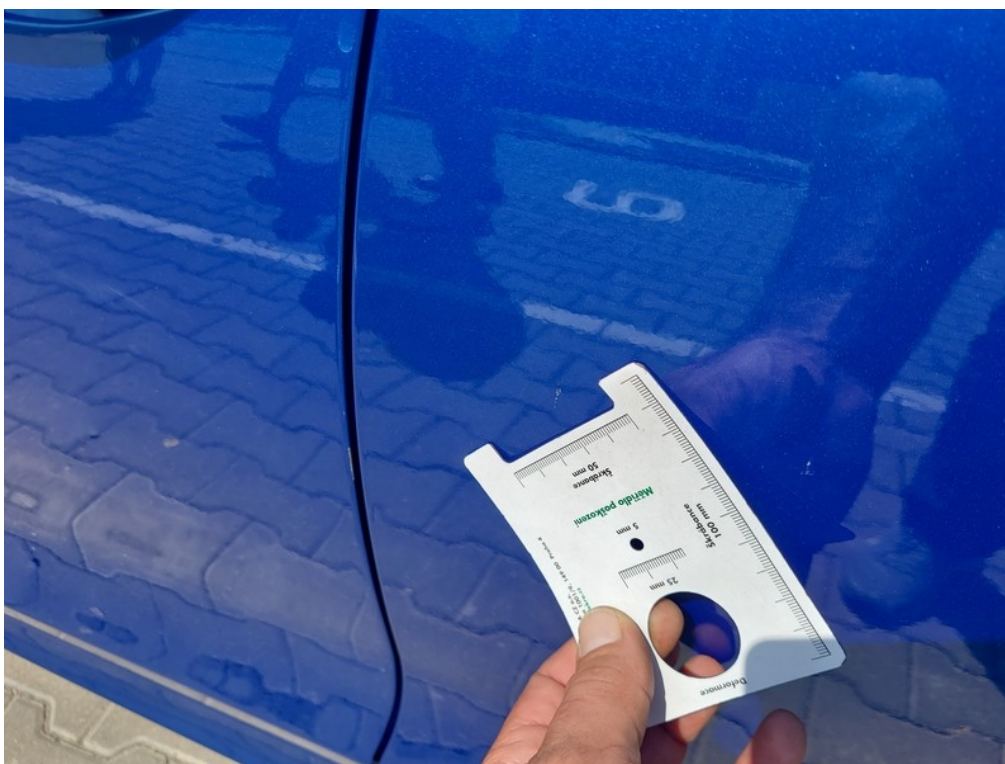
| P.č. | Poškozený díl | Druh poškození |
|---|---|---|
| 7 | Dveře zadní levé | Škrábance |

**7 Dveře zadní levé - Škrábance**  
Umístění:

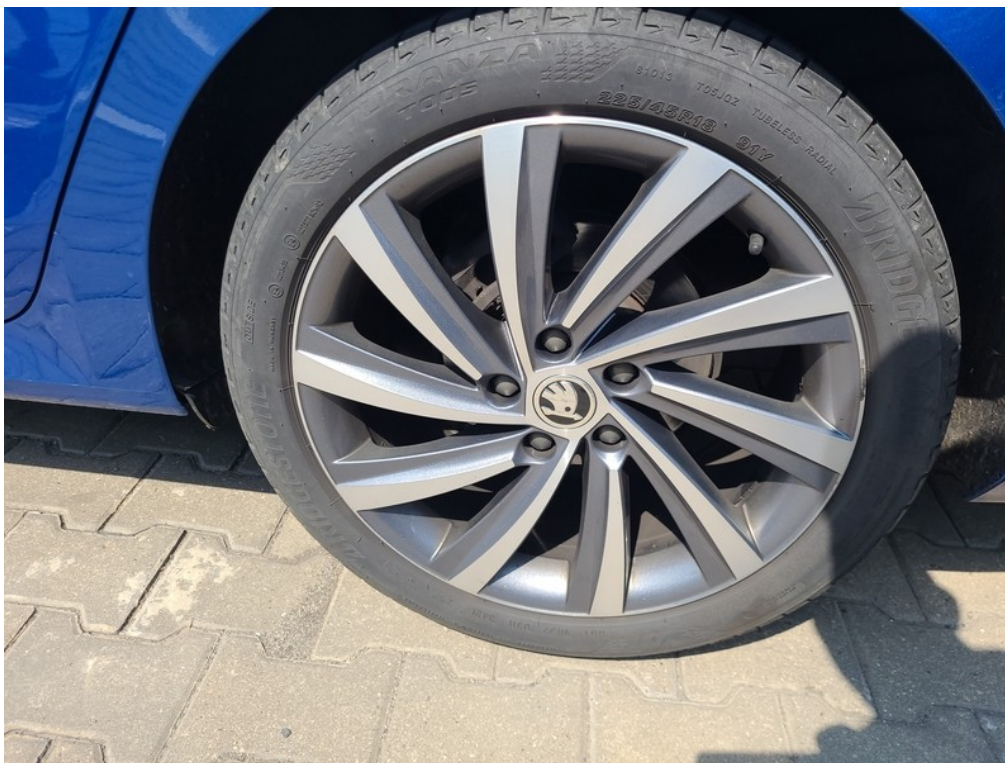
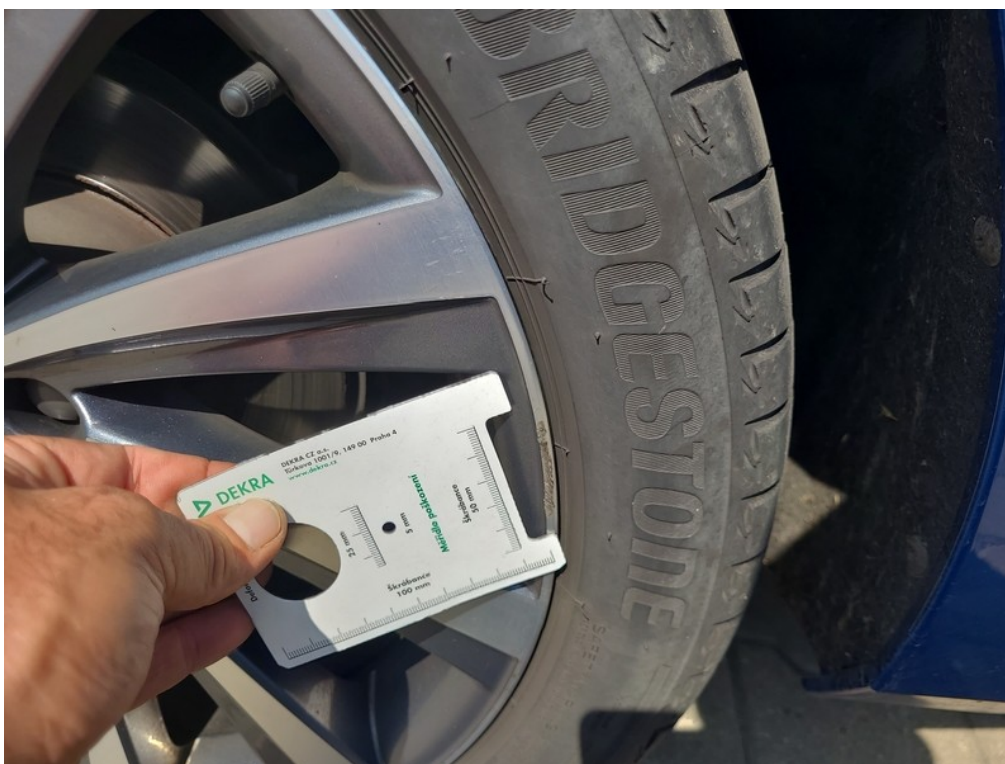
| P.č. | Poškozený díl | Druh poškození |
|---|---|---|
| 8 | Disk LZ kola | Škrábance |

**8 Disk LZ kola - Škrábance**  
Umístění:

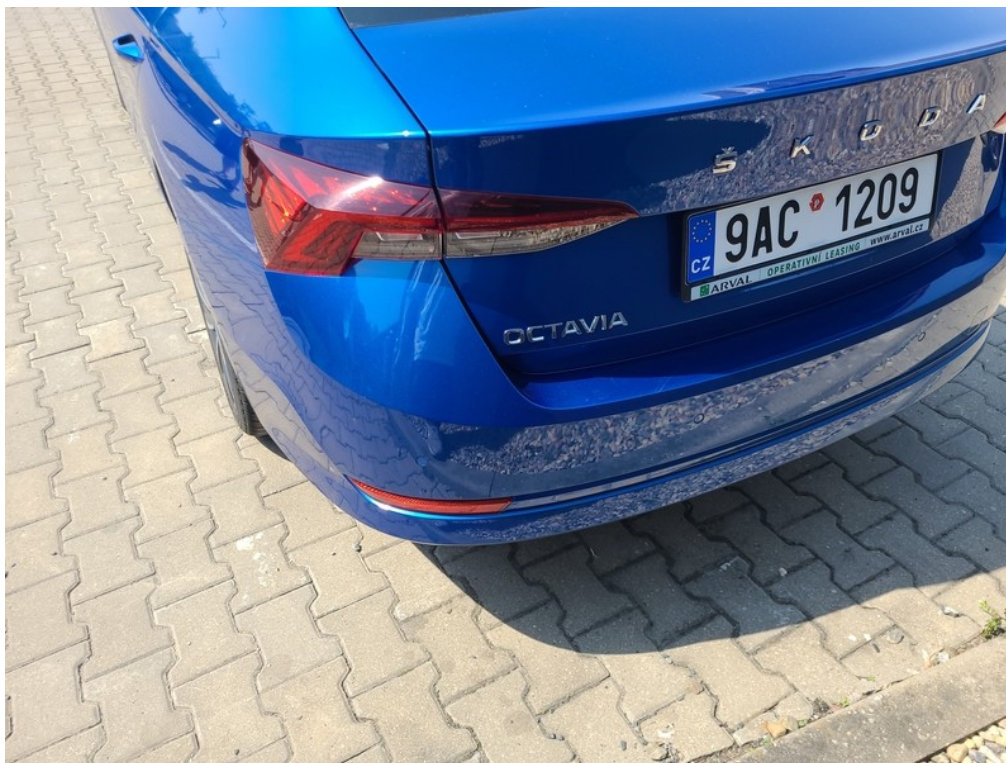
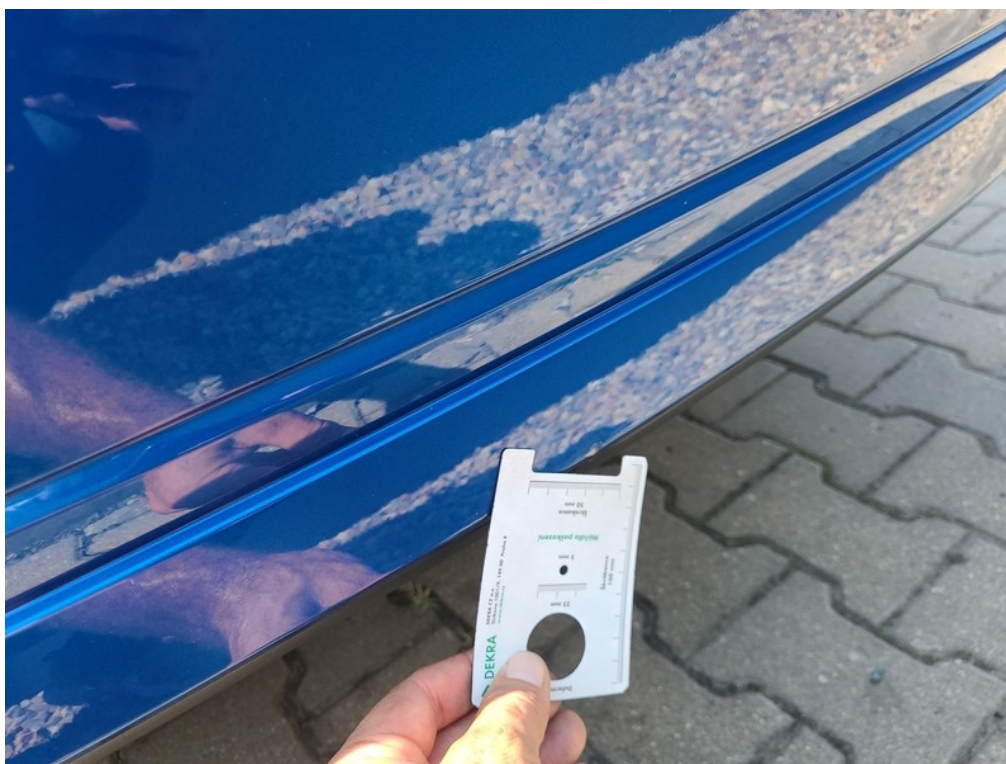
| P.č. | Poškozený díl | Druh poškození |
|---|---|---|
| 9 | Zadní nárazník | Škrábance |

**9 Zadní nárazník - Škrábance**  
Umístění:

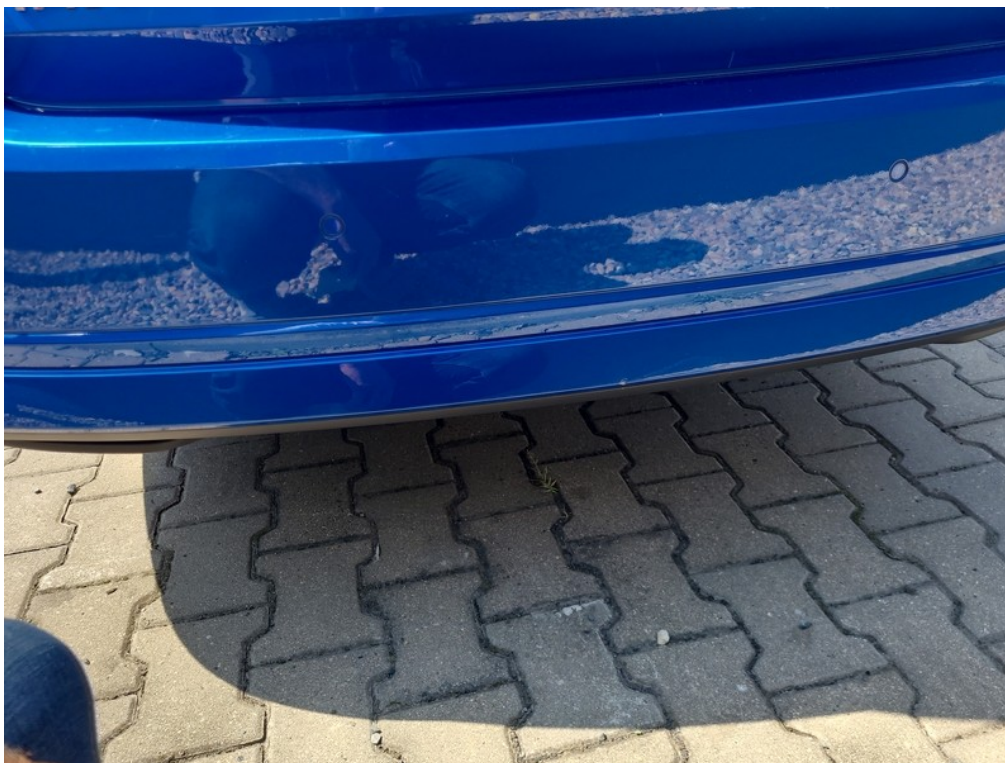
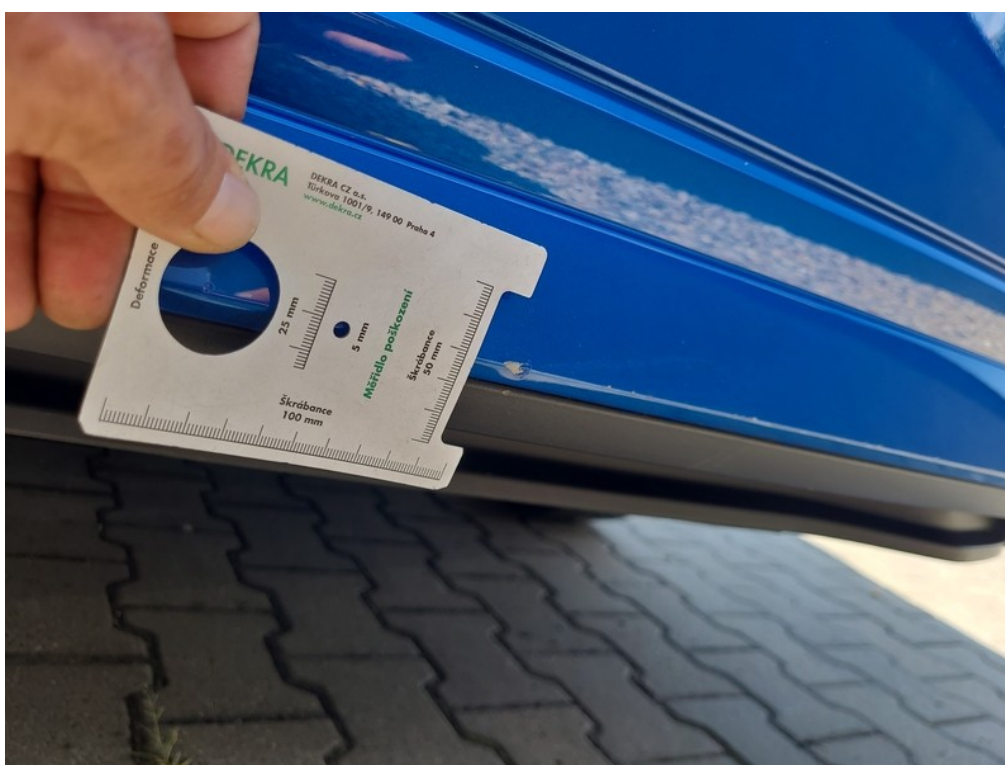
| P.č. | Poškozený díl | Druh poškození |
|---|---|---|
| 10 | Spojler Z nárazníku | Škrábance |

**10** Spojler Z nárazníku - Škrábance

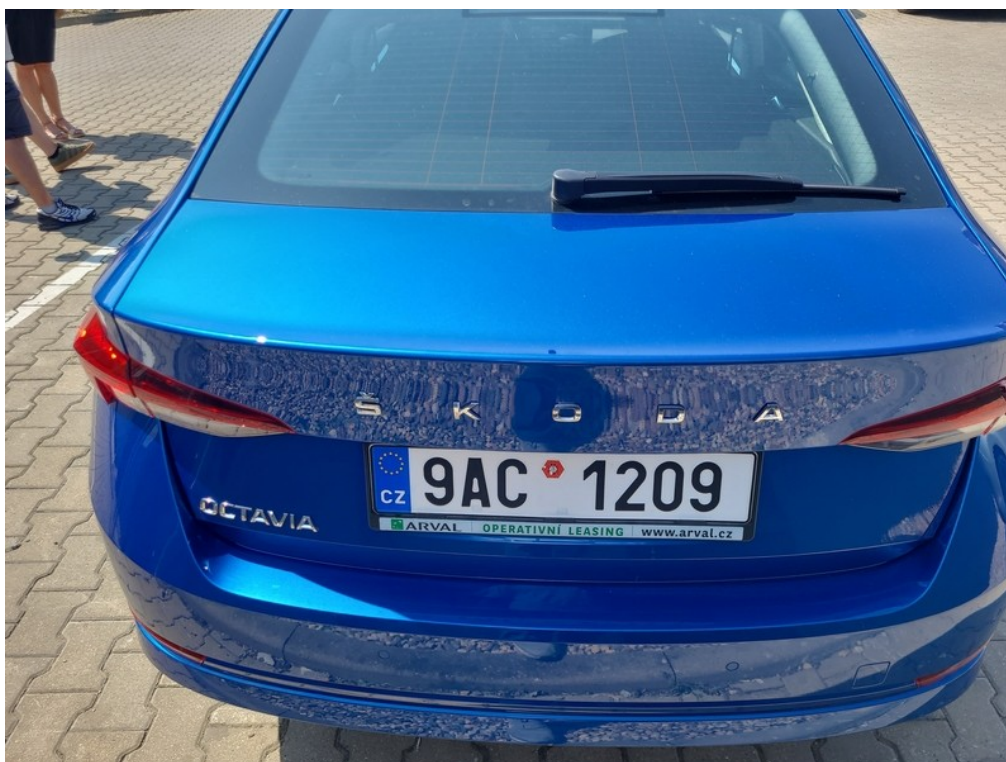
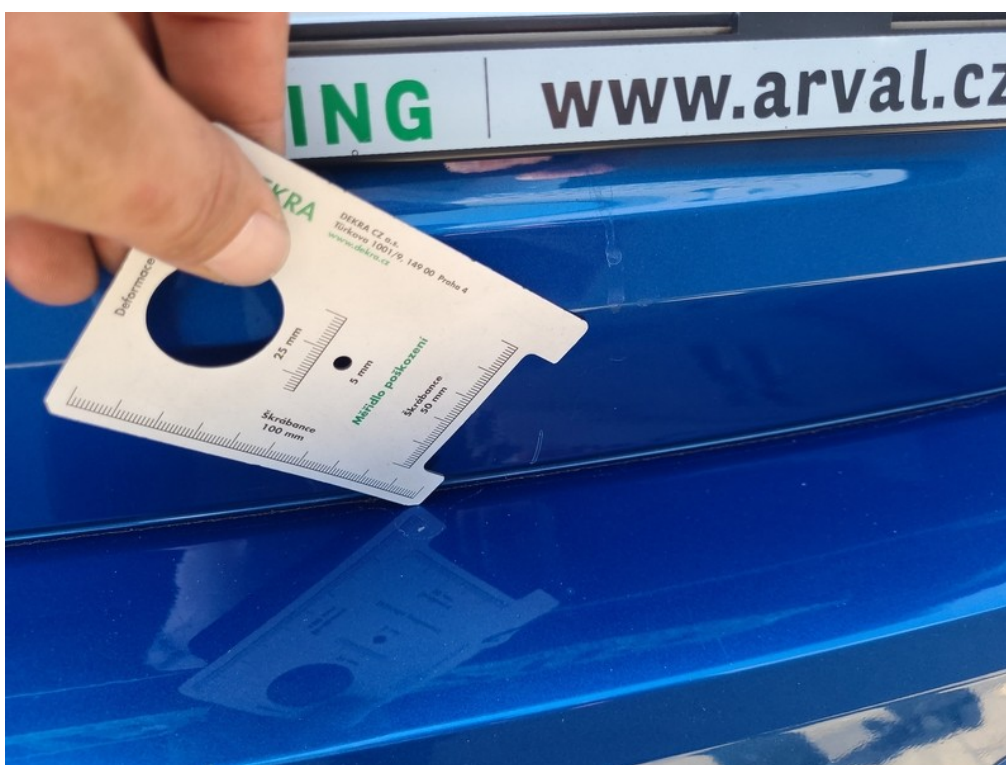
| P.č. | Poškozený díl | Druh poškození |
|---|---|---|
| 11 | Víko zavazadlového prostoru | Škrábance |

**11** Viko zavazadlového prostoru - Škrábance  
Umístění: Exteriér (vnější prostor)

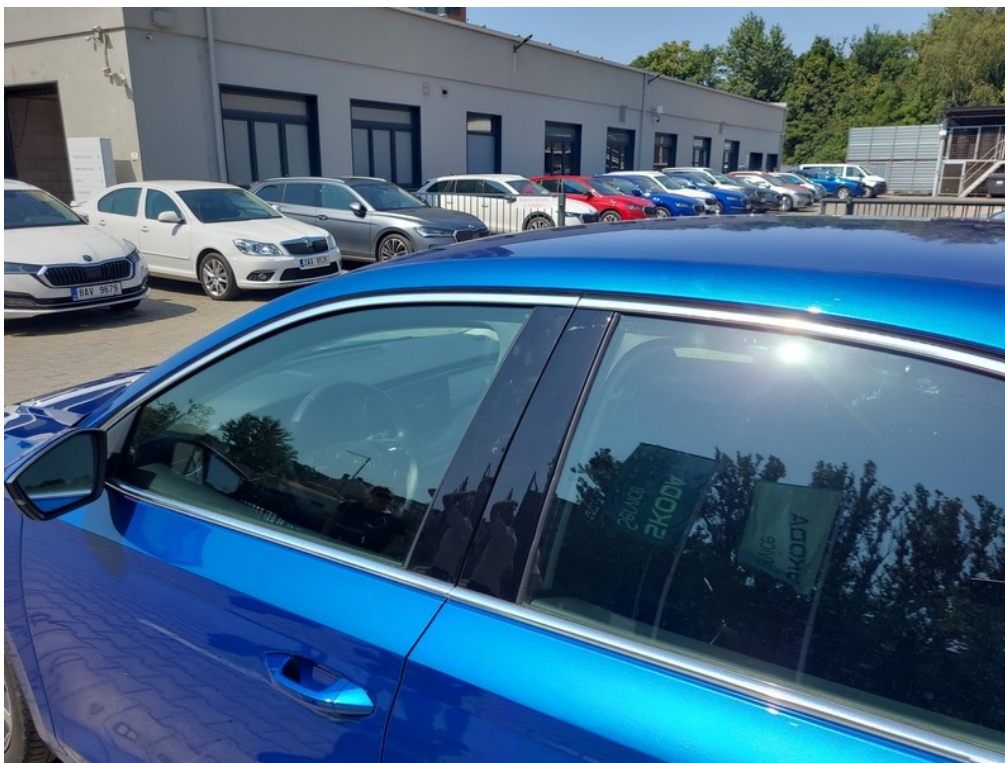
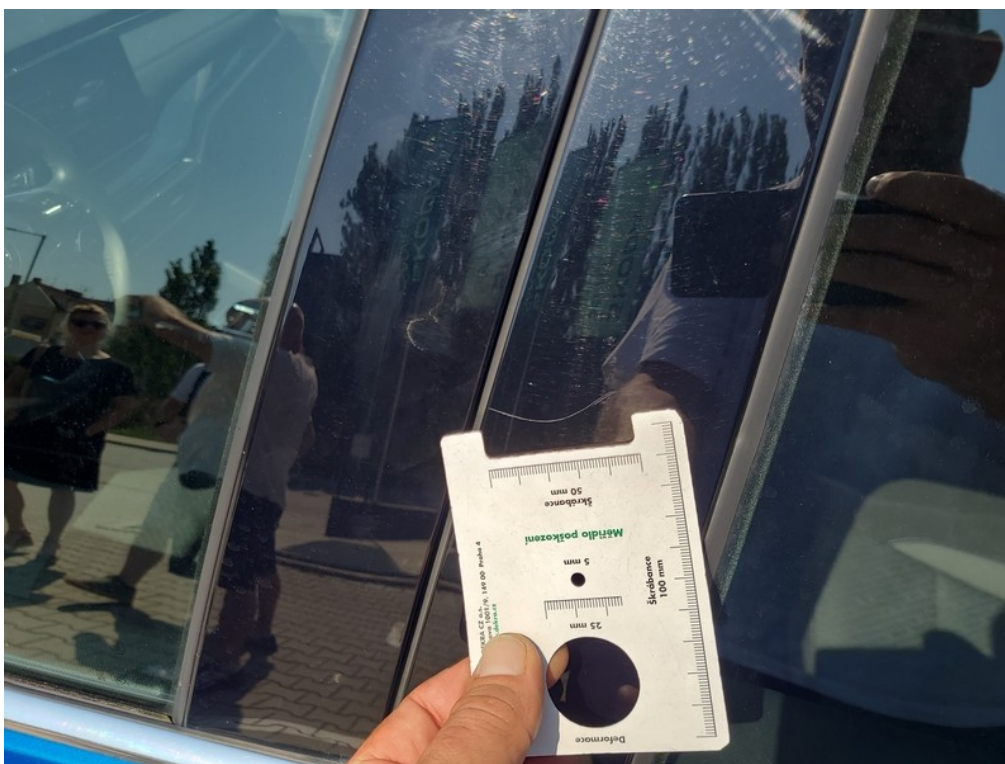
| P.č. | Poškozený díl | Druh poškození |
|---|---|---|
| 12 | Stírací lišta LZ dveří vnější | Škrábance |

**12 Stírací lišta LZ dveří vnější - Škrábance**  
Umístění: Exteriér (vnější prostor)

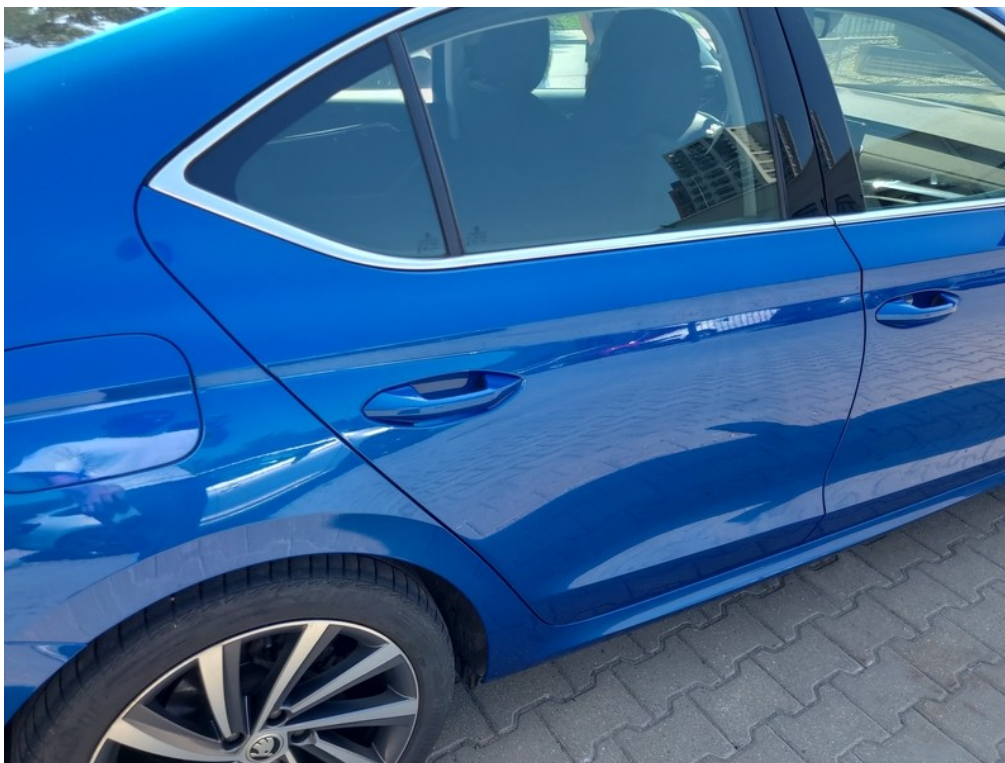
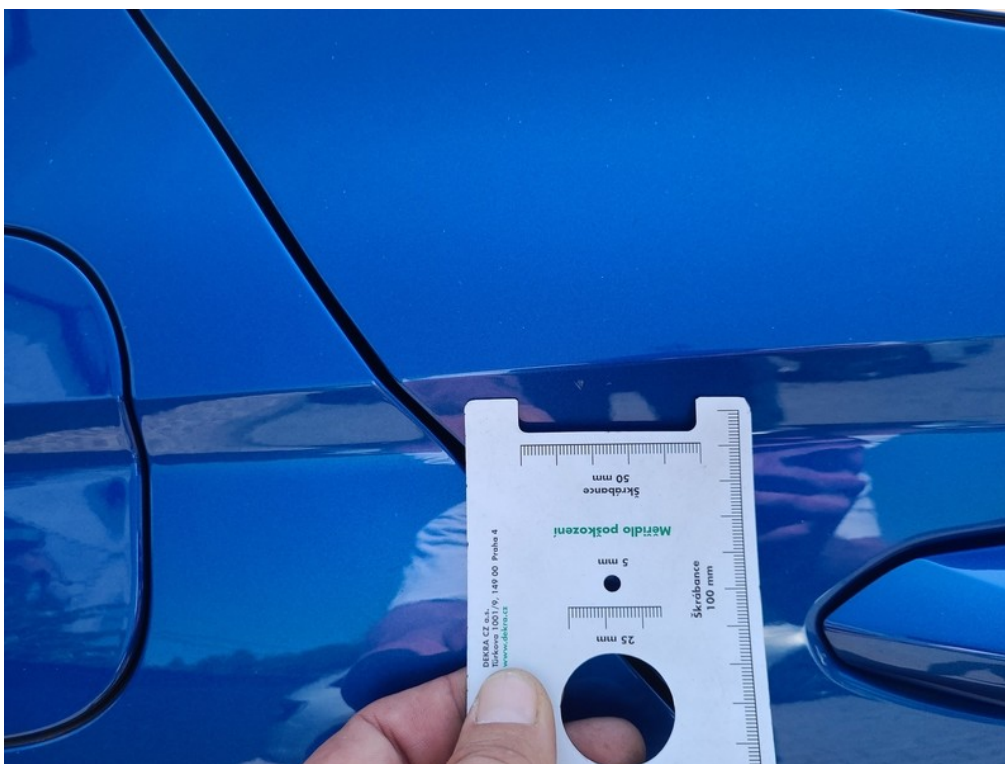
| P.č. | Poškozený díl | Druh poškození |
|---|---|---|
| 13 | Dveře zadní pravé | Škrábance |

**13 Dveře zadní pravé - Škrábance**  
Umístění:

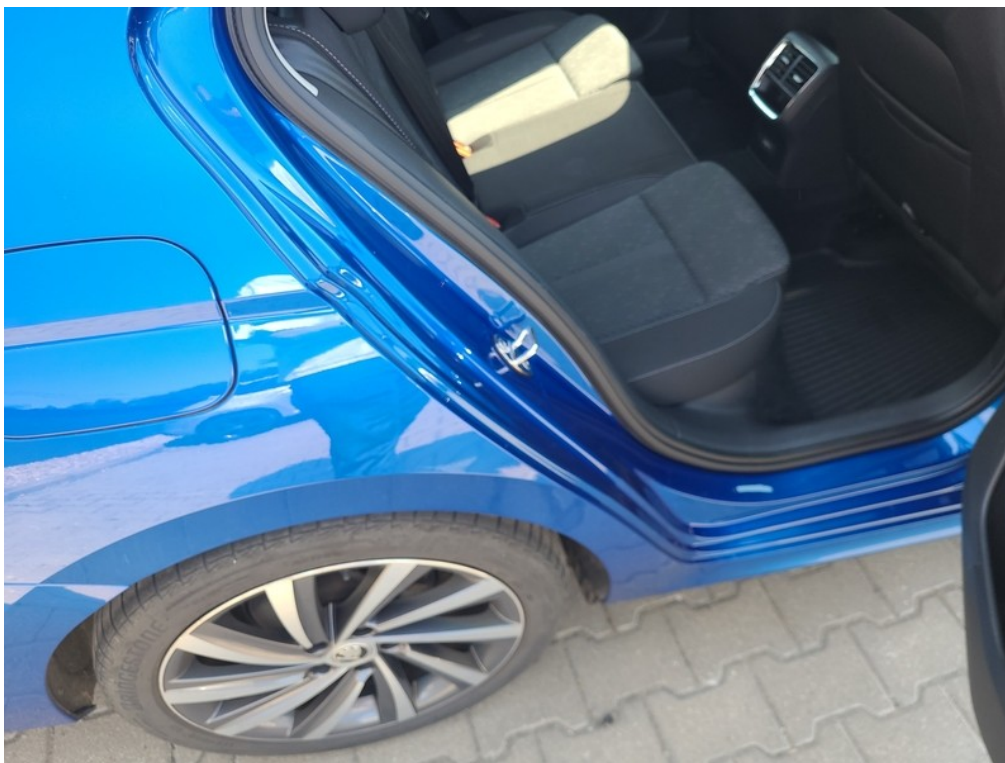
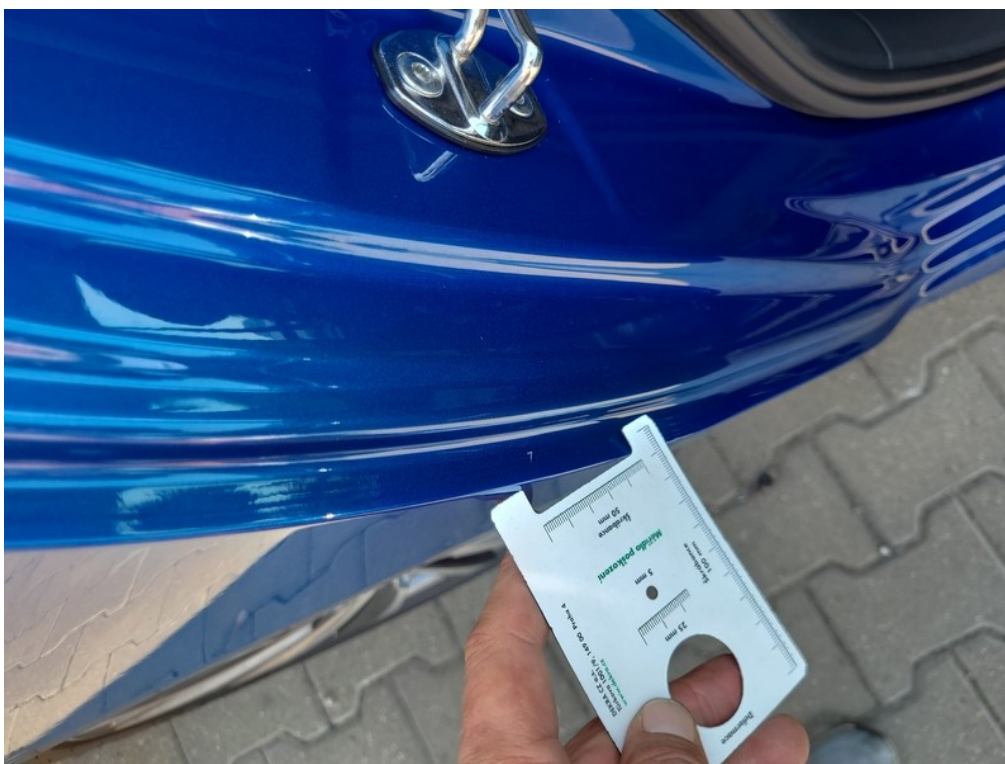
| P.č. | Poškozený díl | Druh poškození |
|---|---|---|
| 14 | C sloupek pravý | Škrábance |

**14 C sloupek pravý - Škrábance**  
Umístění:
