**DEKRA CZ a.s.**

**ARVAL CZ s.r.o.**

**ÚDAJE O VOZIDLE**

| RZ: | <b>9AC1209</b> | VIN: | TMBAJ8NX3NY061616 |

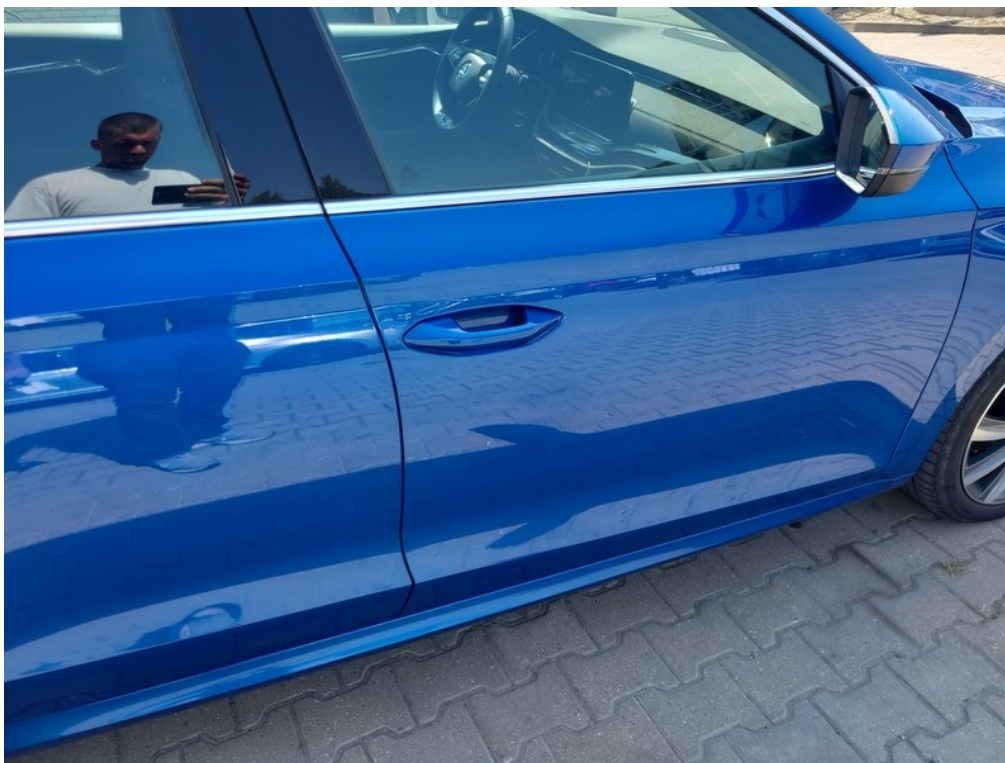
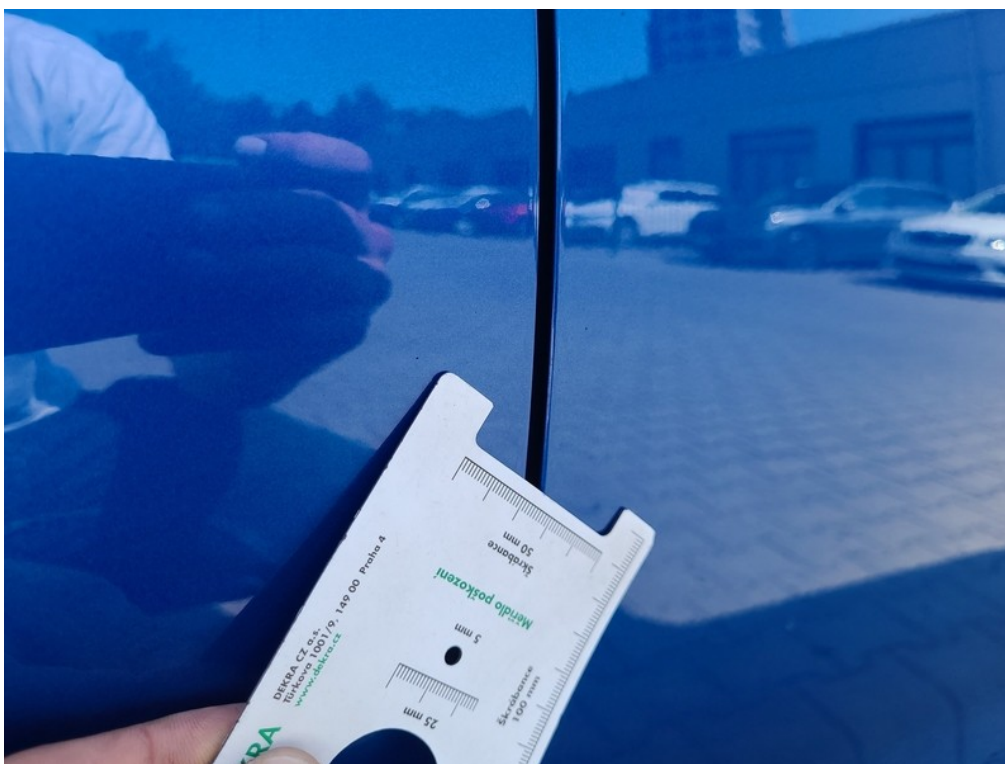
| P.č. | Poškozený díl | Druh poškození |
|---|---|---|
| 15 | Dveře přední pravé | Škrábance |

**15 Dveře přední pravé - Škrábance**  
Umístění:

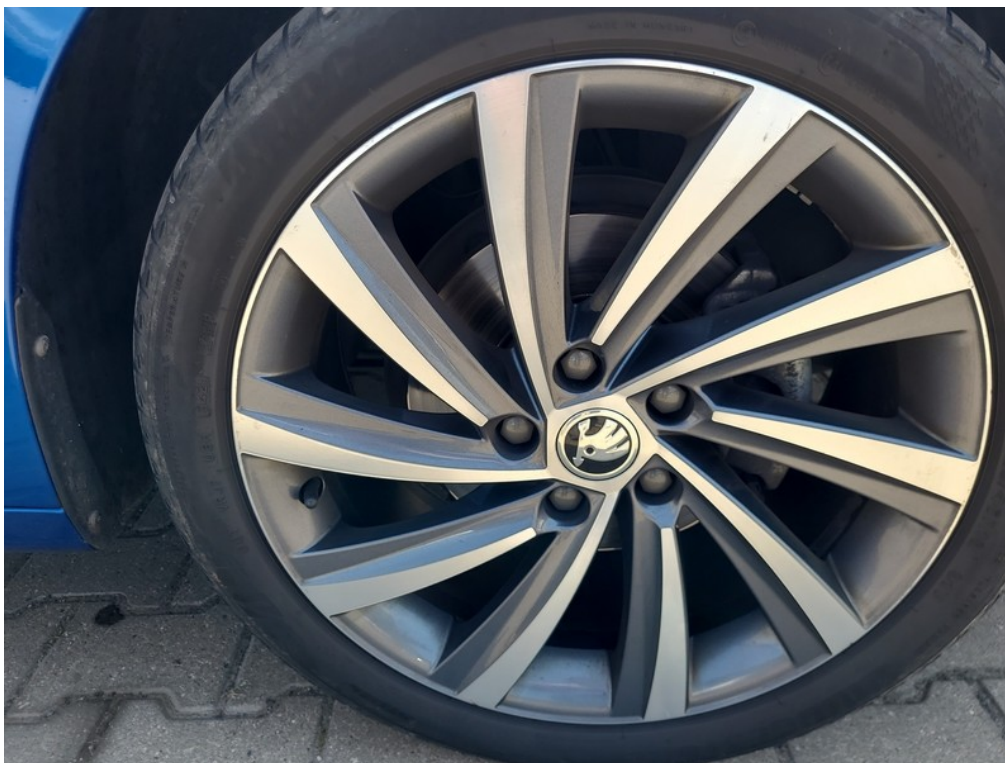
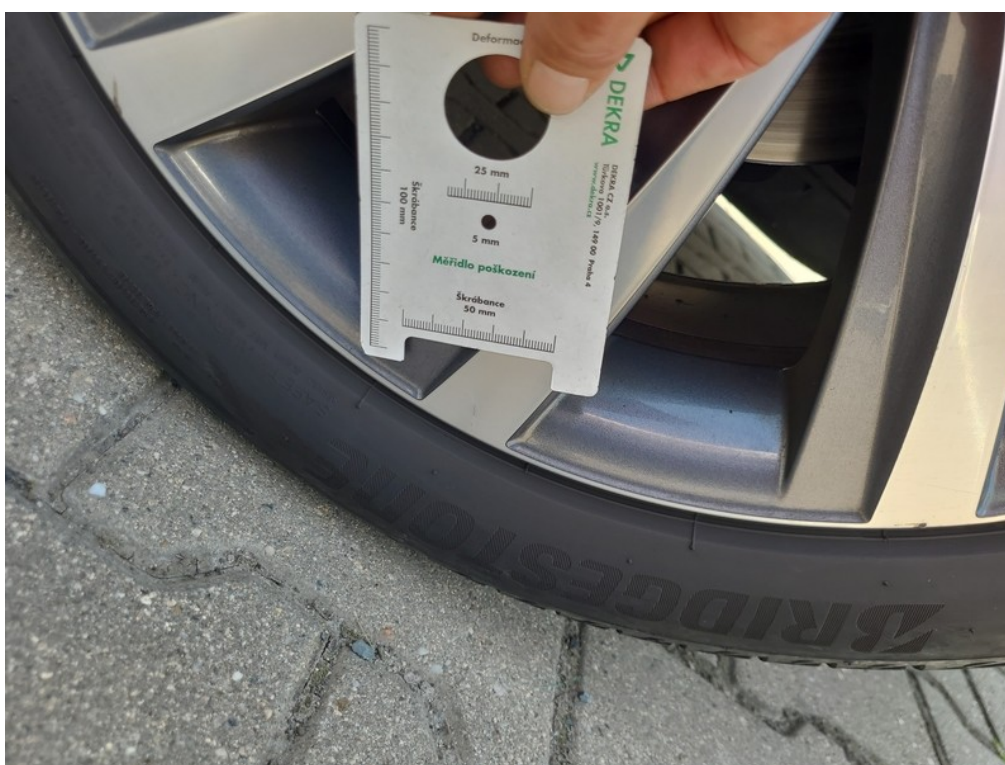
| P.č. | Poškozený díl | Druh poškození |
|---|---|---|
| 16 | Disk PP kola | Škrábance |

**16** Disk PP kola - Škrábance  
Umístění:

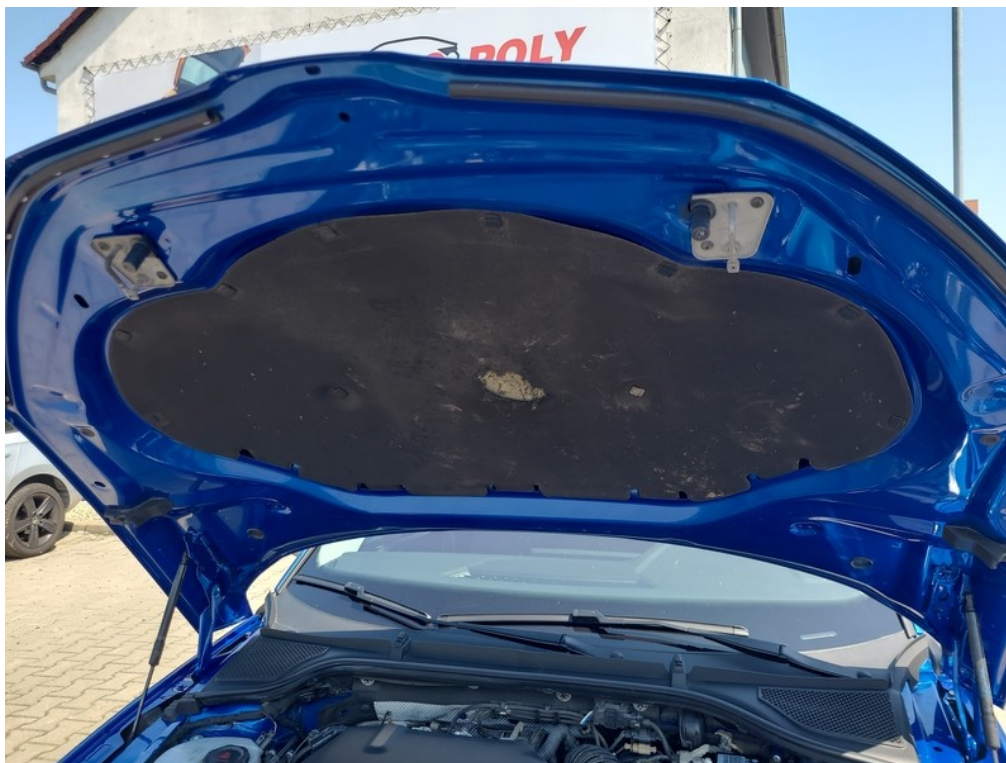
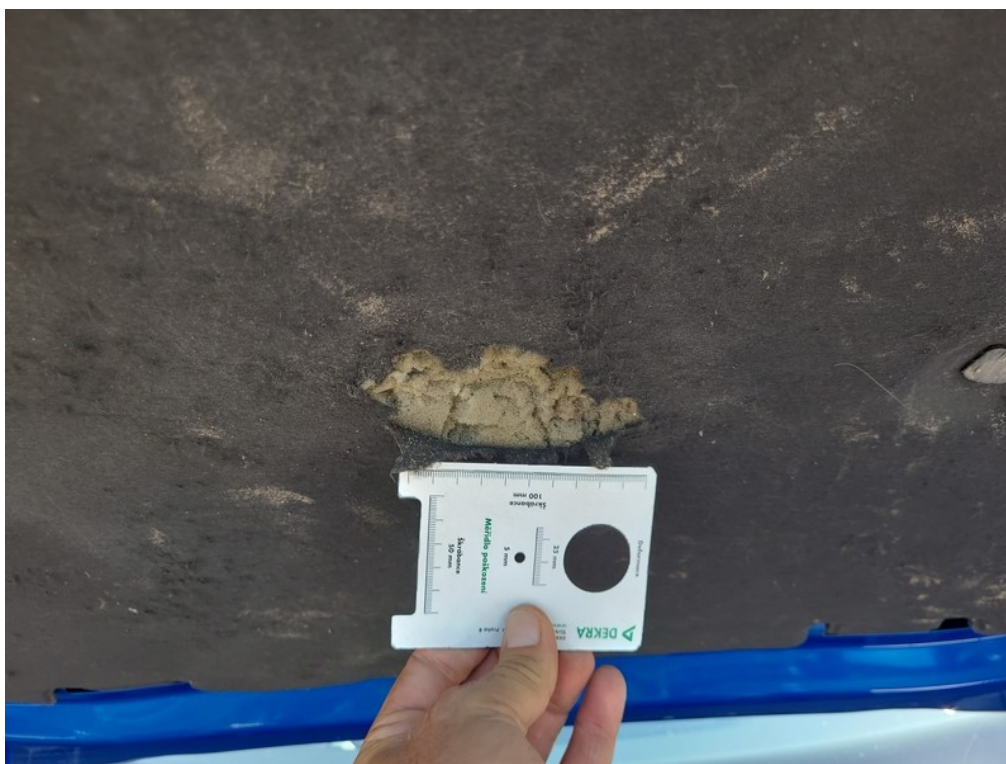
| P.č. | Poškozený díl | Druh poškození |
|---|---|---|
| 17 | Hluková izolace víka motoru | Prasklina |

**17** Hluková izolace víka motoru - Prasklina  
Umístění: Interiér (vnitřní prostor)

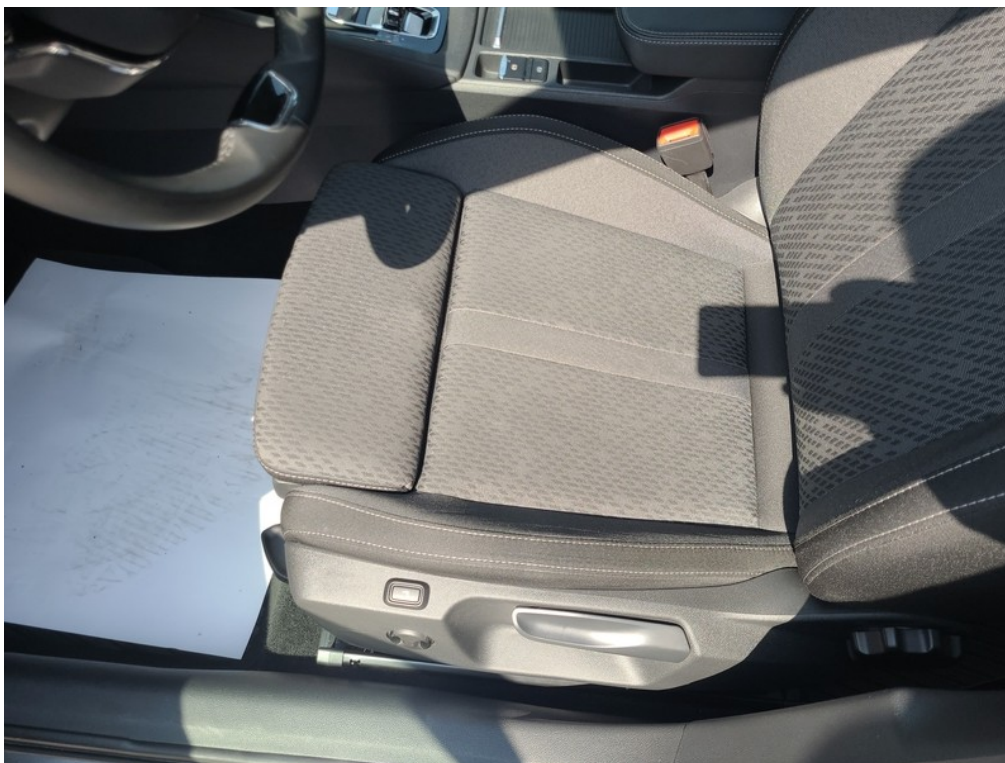
| P.č. | Poškozený díl | Druh poškození |
|---|---|---|
| 18 | Potah sedáku sedadla řidiče | Opotřebení |

**18** **Potah sedáku sedadla řidiče - Opotřebení**  
Umístění: Interiér (vnitřní prostor)

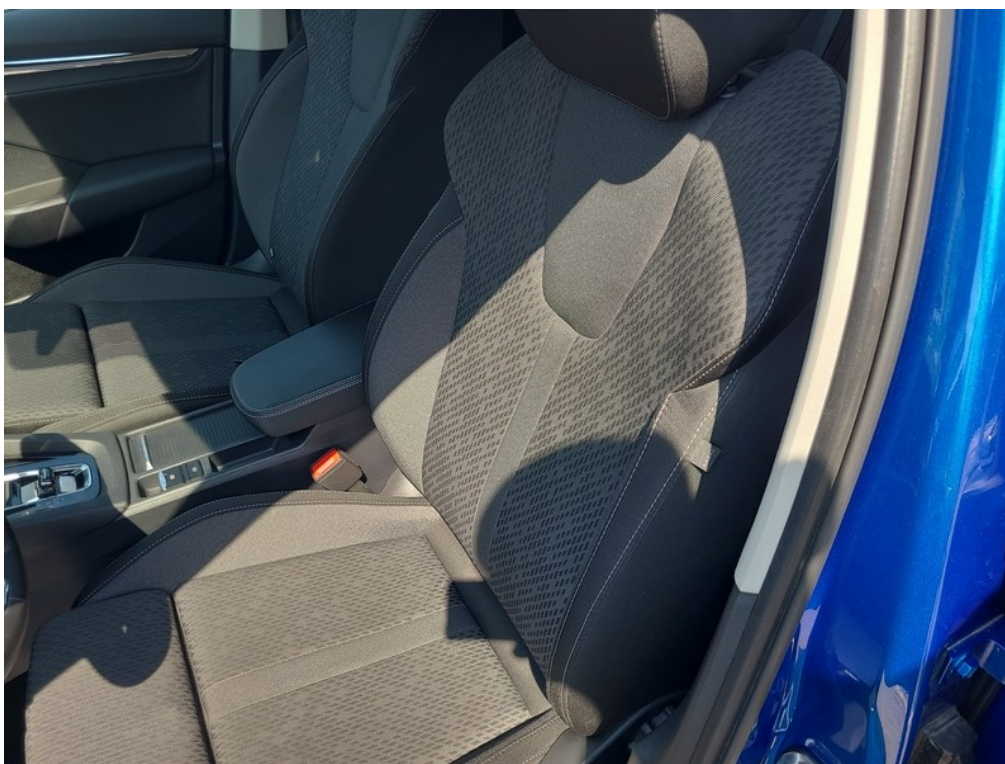
| P.č. | Poškozený díl | Druh poškození |
|---|---|---|
| 19 | Potah opěradla sedadla řidiče | Opotřebení |

**19** **Potah opěradla sedadla řidiče - Opotřebení**  
Umístění: Interiér (vnitřní prostor)

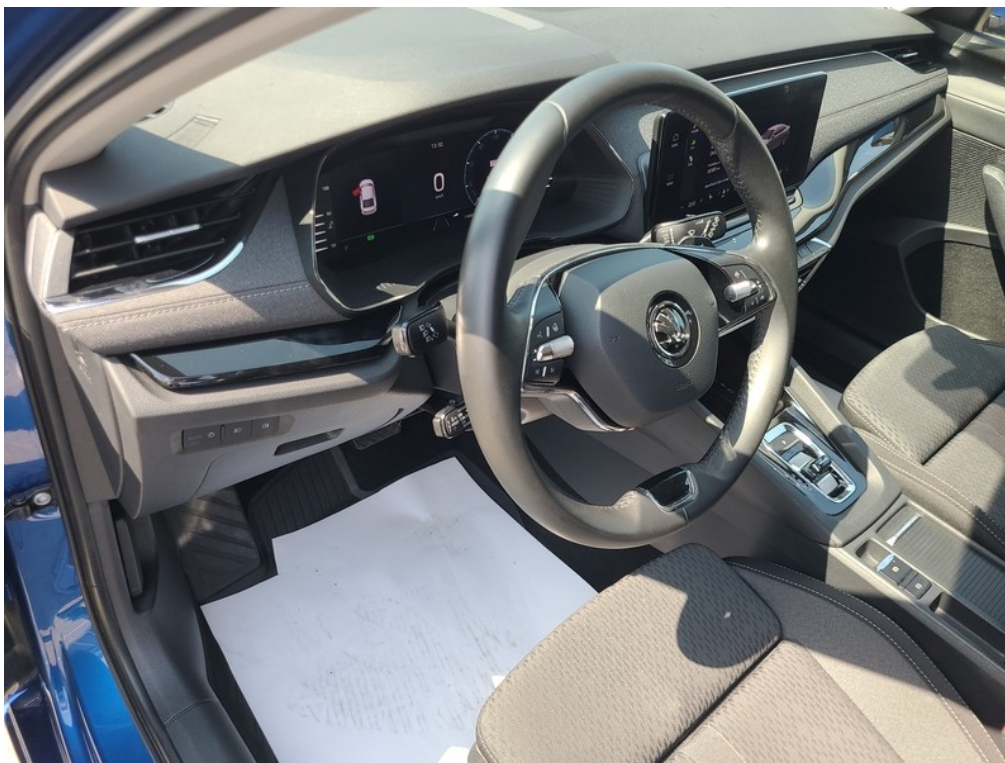
| P.č. | Poškozený díl | Druh poškození |
|---|---|---|
| 20 | Volant | Opotřebení |

**20** Volant - Opatření  
Umístění:

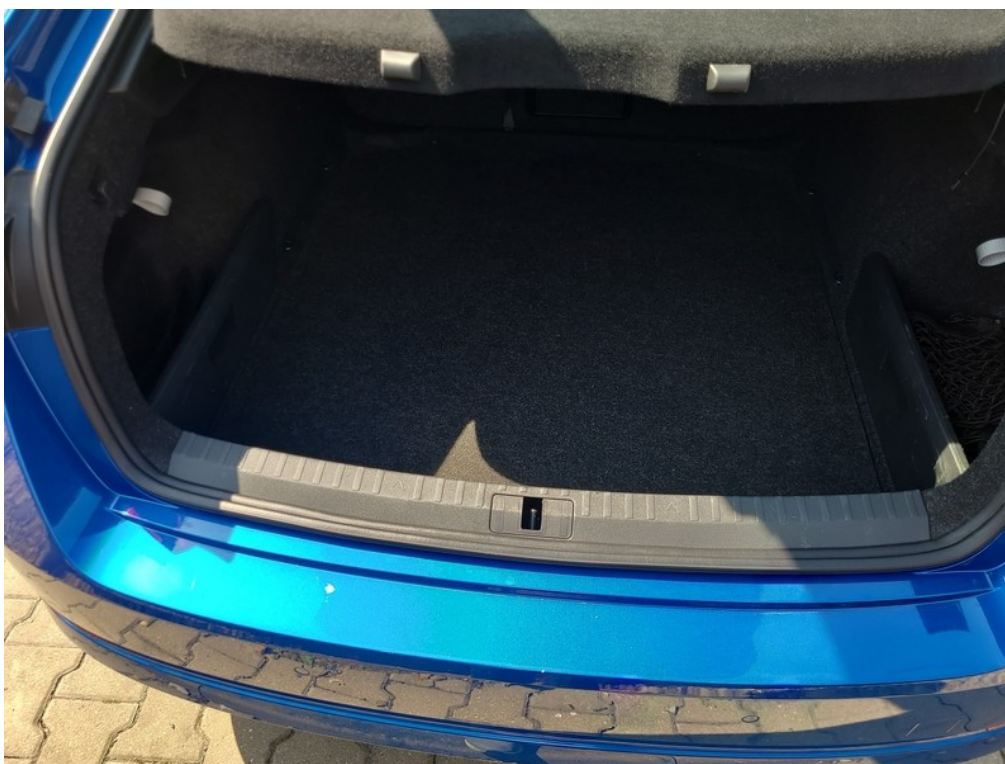
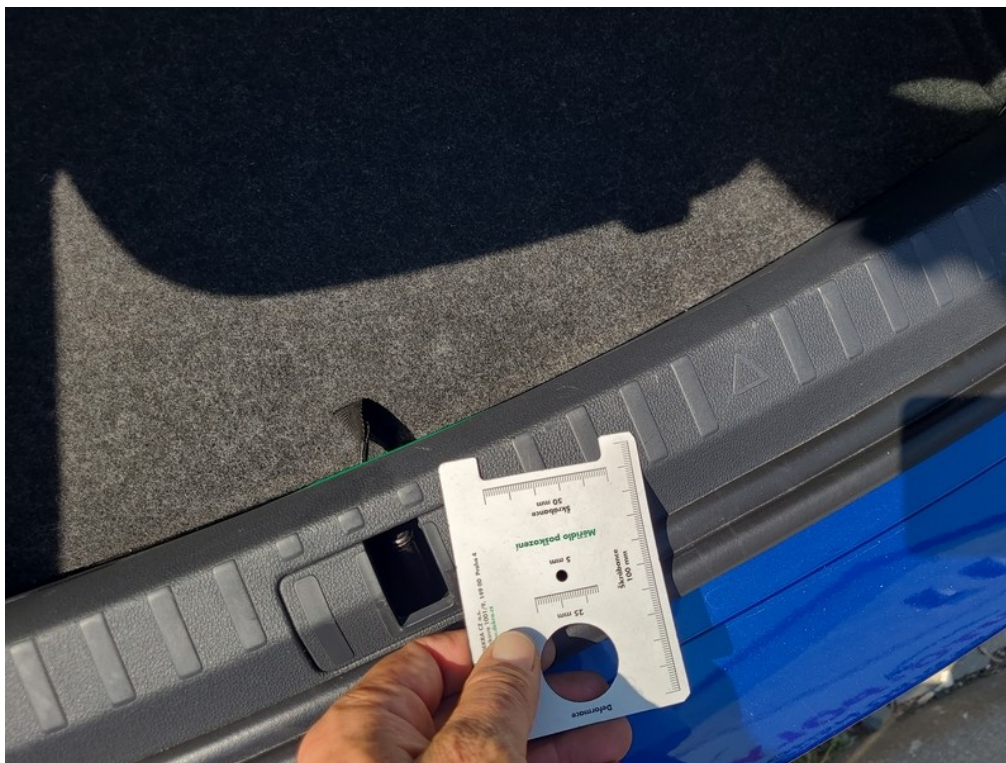
| P.č. | Poškozený díl | Druh poškození |
|---|---|---|
| 21 | Kryt zadního čela | Škrábance |

**21** Kryt zadního čela - Škrábance  
Umístění:

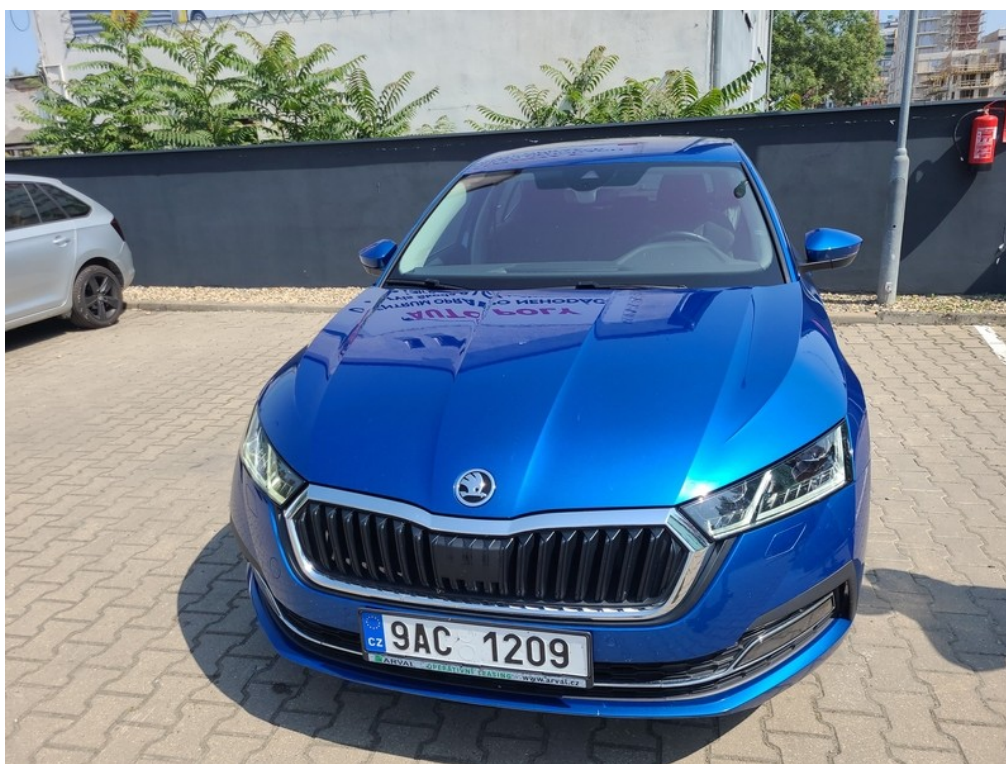
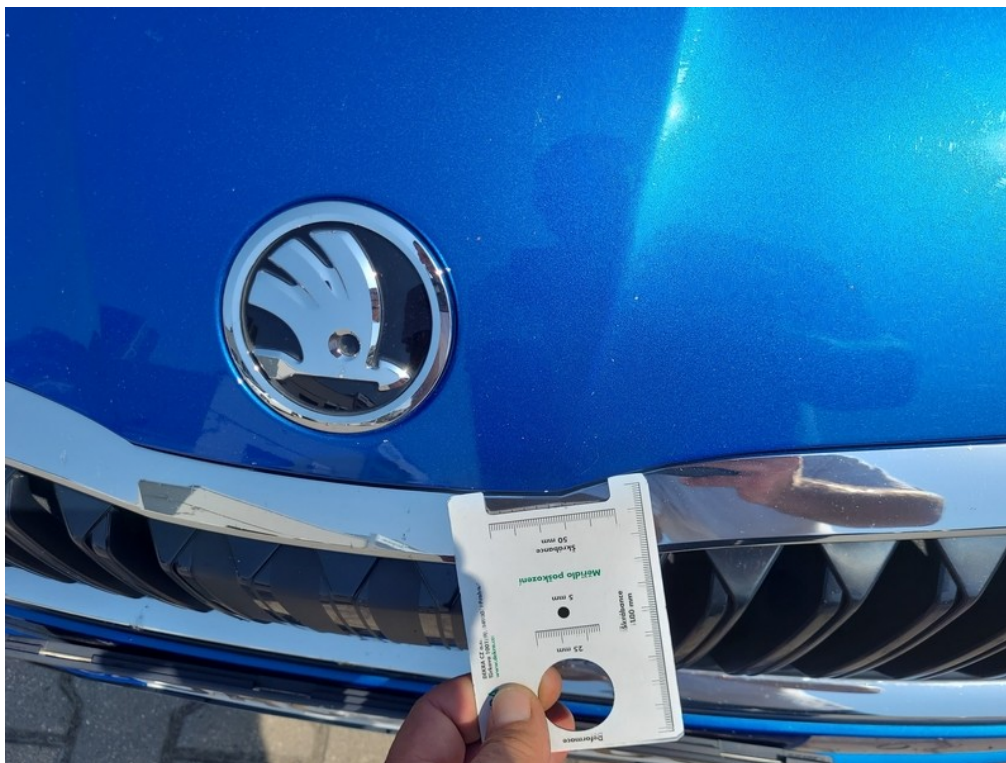
| P.č. | Poškozený díl | Druh poškození |
|---|---|---|
| 22 | Přední část vozidla | Poškození od odletujícího kamení |

**22** Přední část vozidla - Poškození od odletujícího kamení

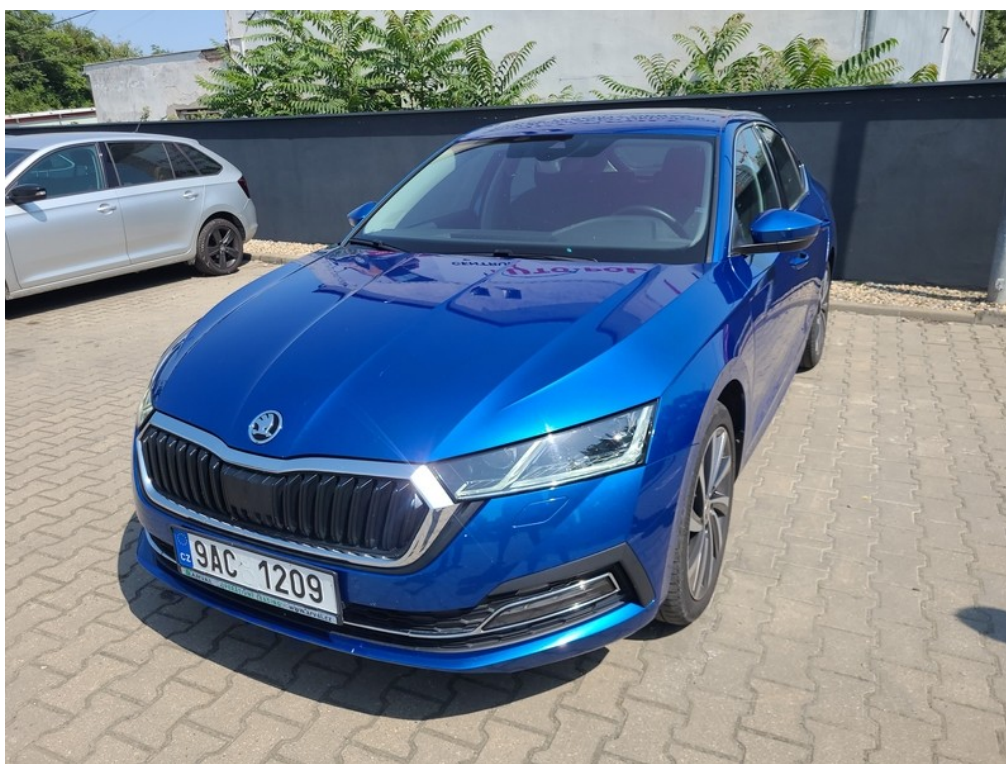
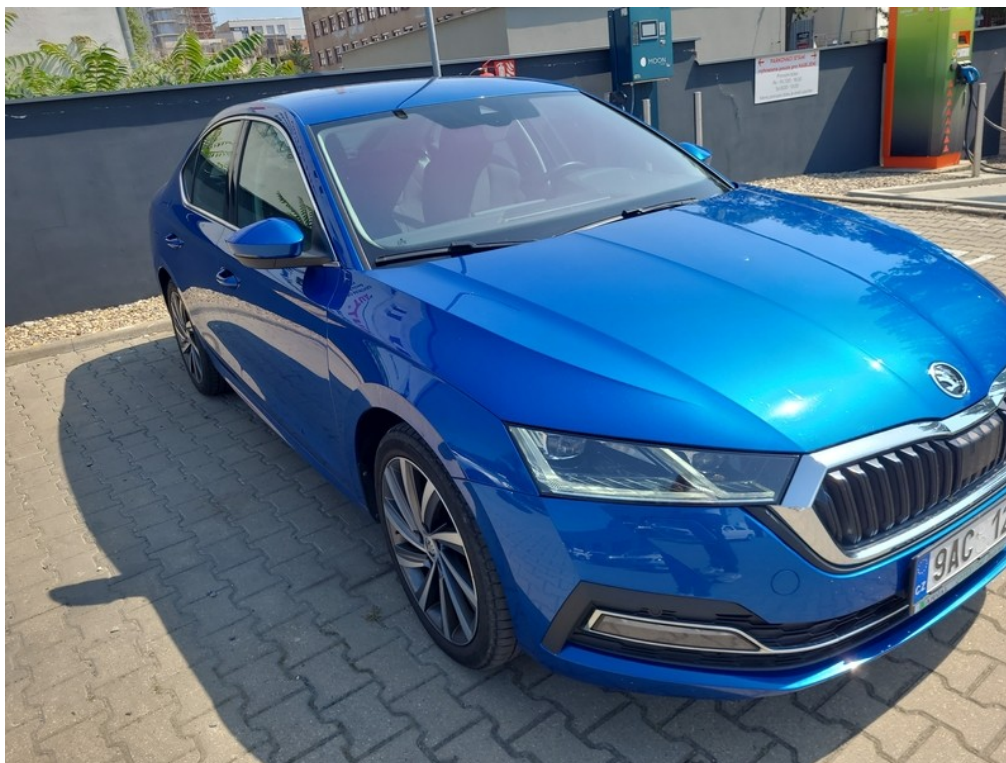
| P.č. | Poškozený díl | Druh poškození |
|---|---|---|
| 23 | Celková plocha karoserie | Škrábance |

**23** Celková plocha karoserie - Škrábance  
Umístění: Ostatní
