**DEKRA CZ a.s.**

**ARVAL CZ s.r.o.**

**ÚDAJE O VOZIDLE**

# SEZNAM POŠKOZENÍ

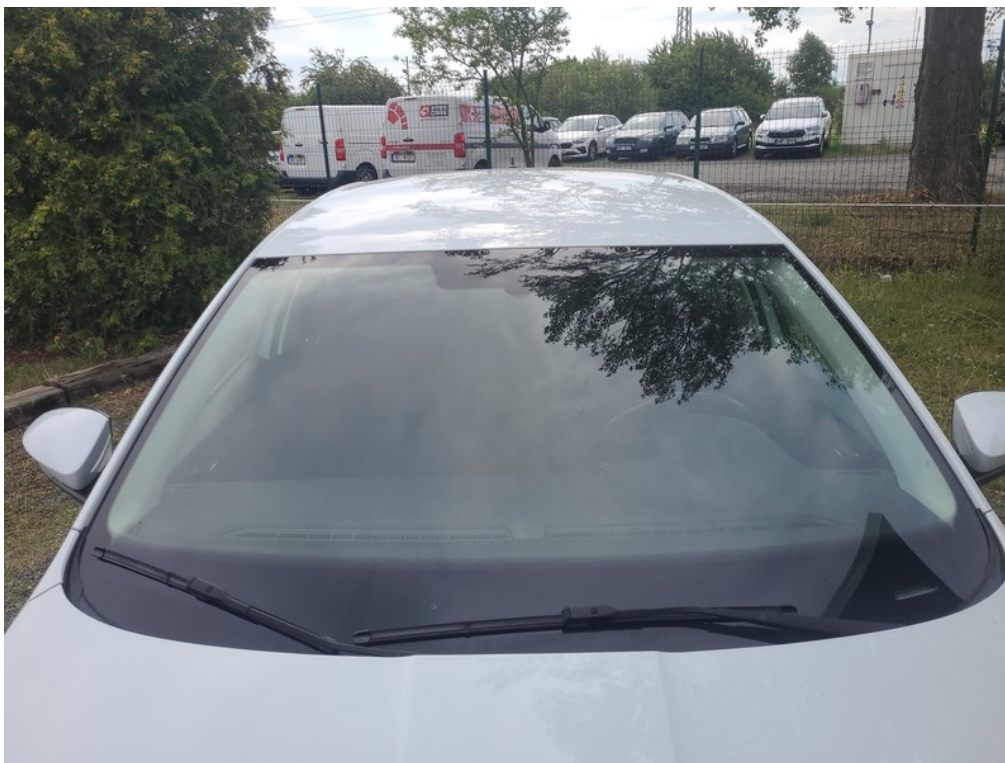
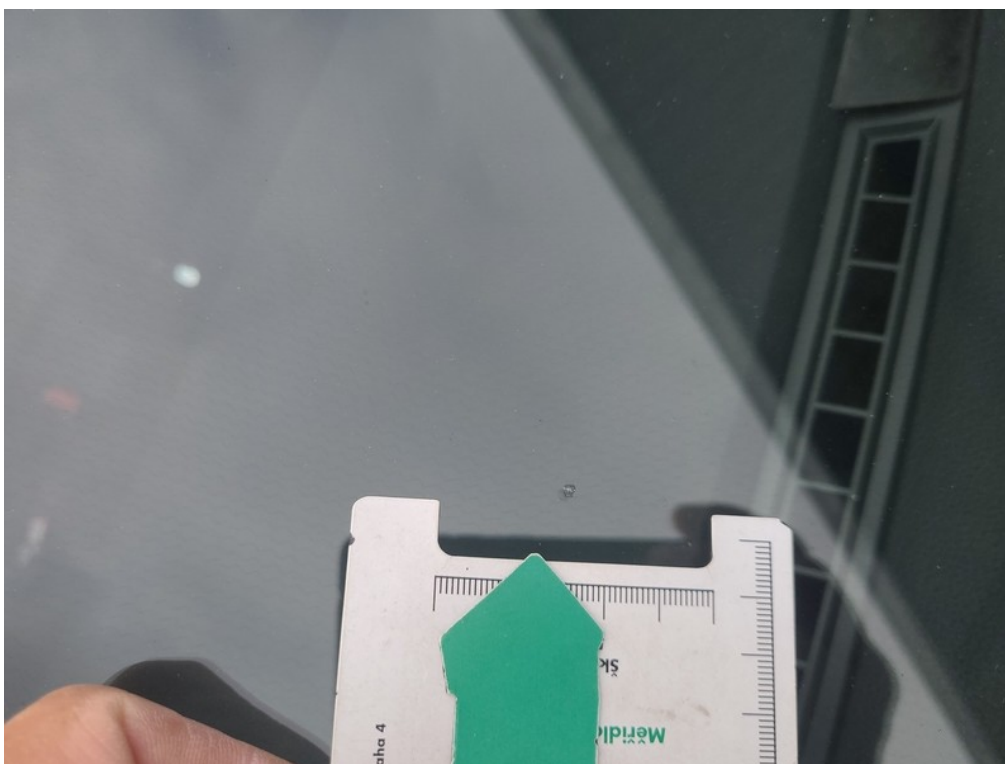
| SEZNAM POŠKOZENÍ | | |
|---|---|---|
| 1 | Čelní sklo | Poškození od odletujícího kamení |

**1 Čelní sklo - Poškození od odletujícího kamení**  
Umístění: Exteriér (vnější prostor)

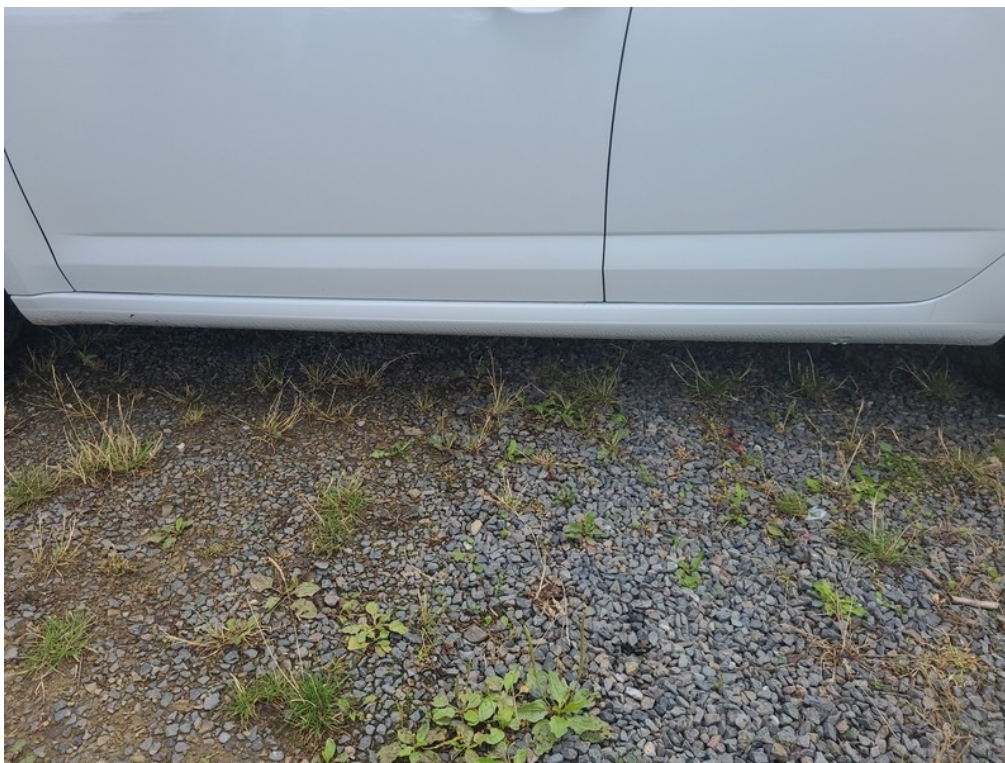
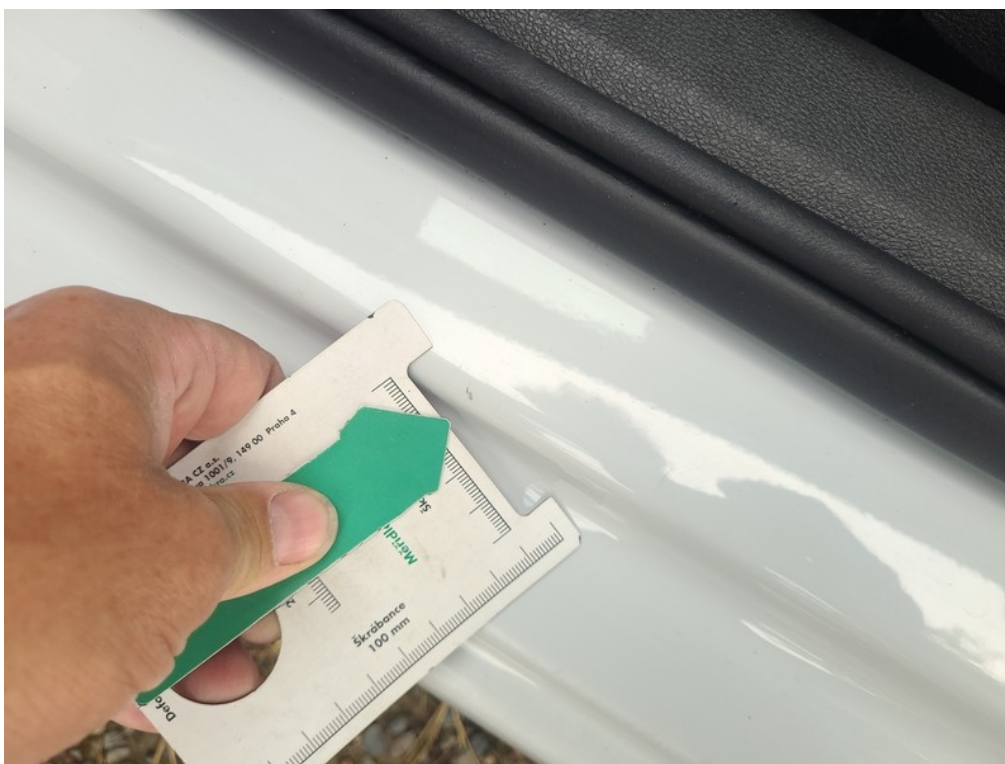
| SEZNAM POŠKOZENÍ | | |
|---|---|---|
| 2 | Práh levý | Škrábance |

**2 Práh levý - Škrábance**  
Umístění:

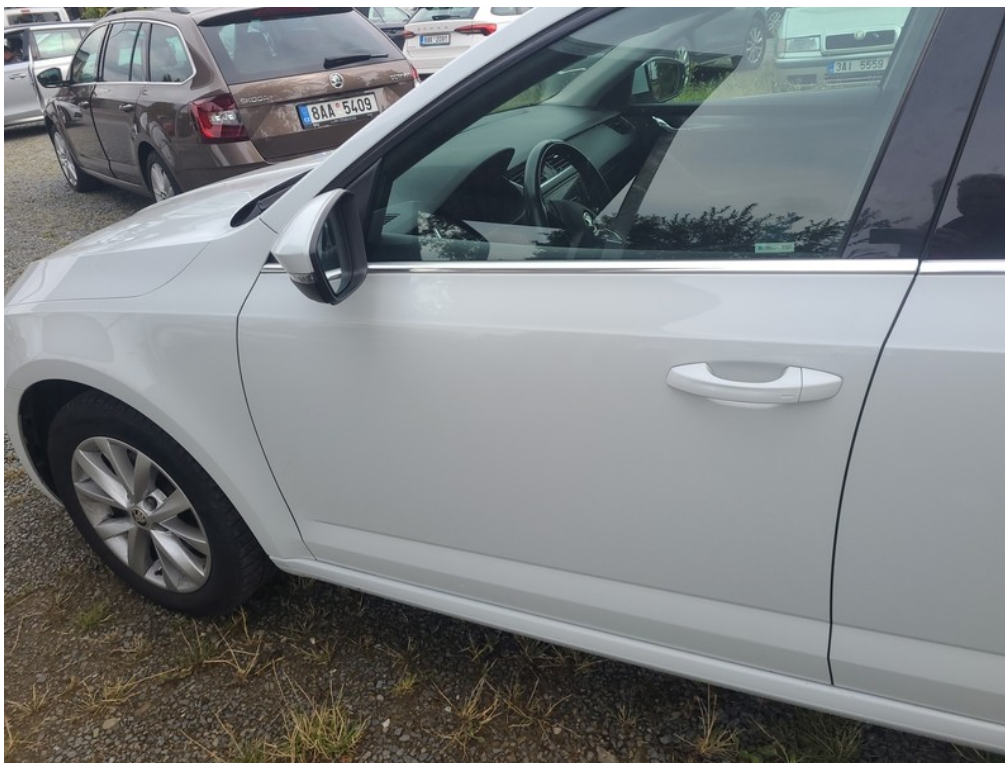
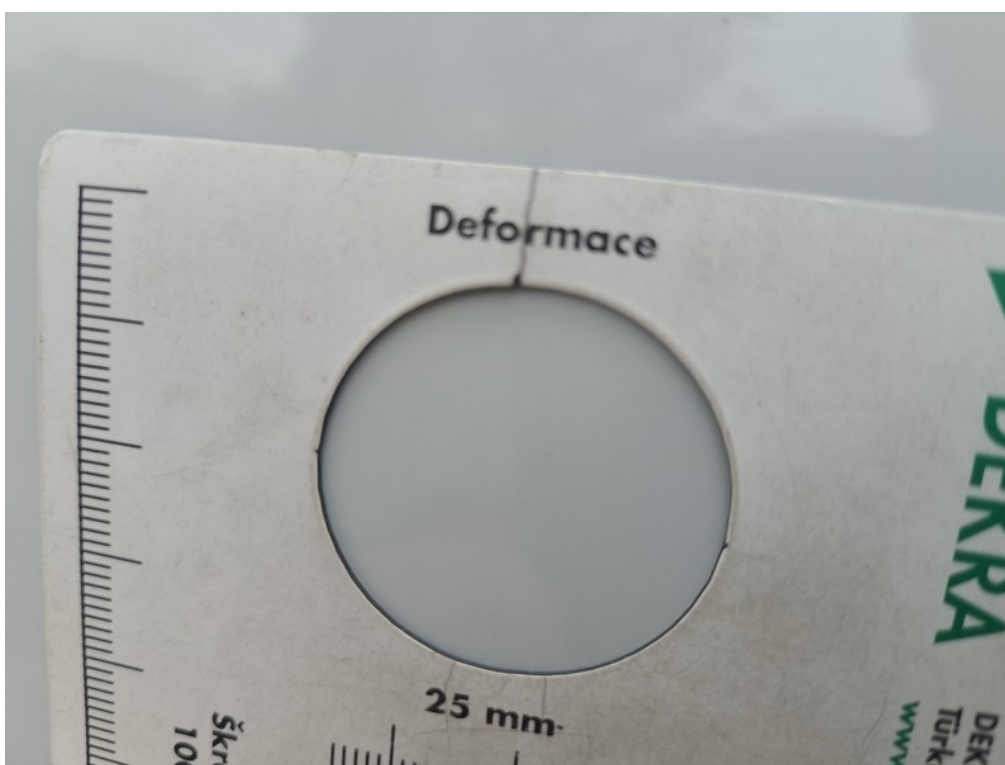
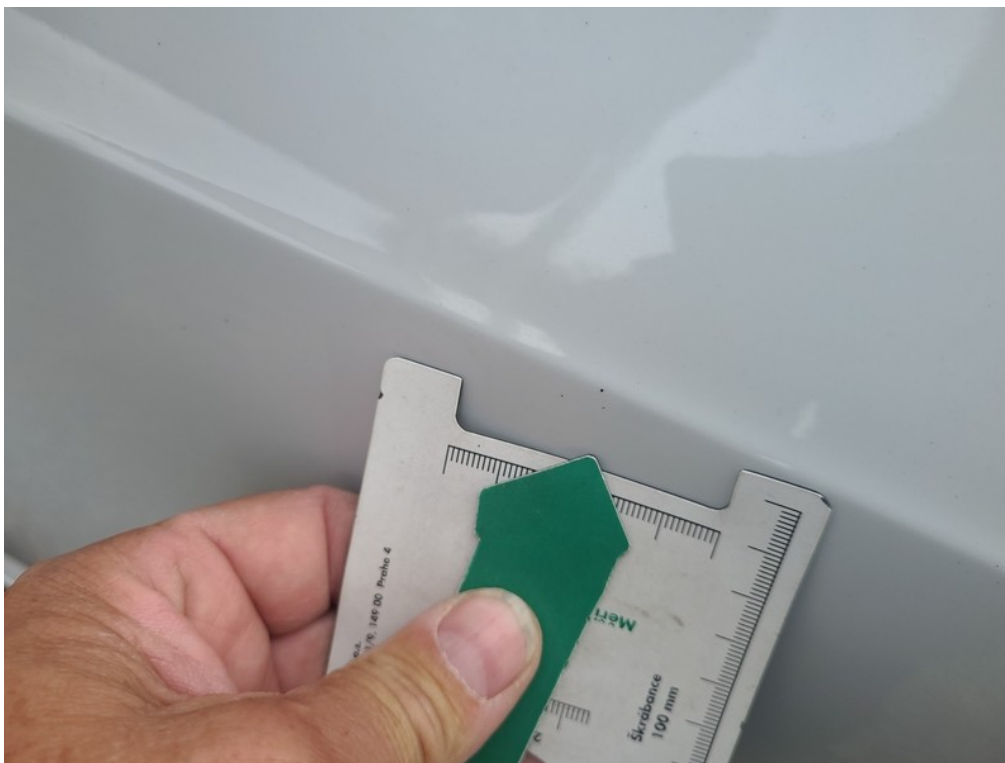
| SEZNAM POŠKOZENÍ | | |
|---|---|---|
| 3 | Dveře přední levé | Škrábance |

**3 Dveře přední levé - Škrábance**  
Umístění:

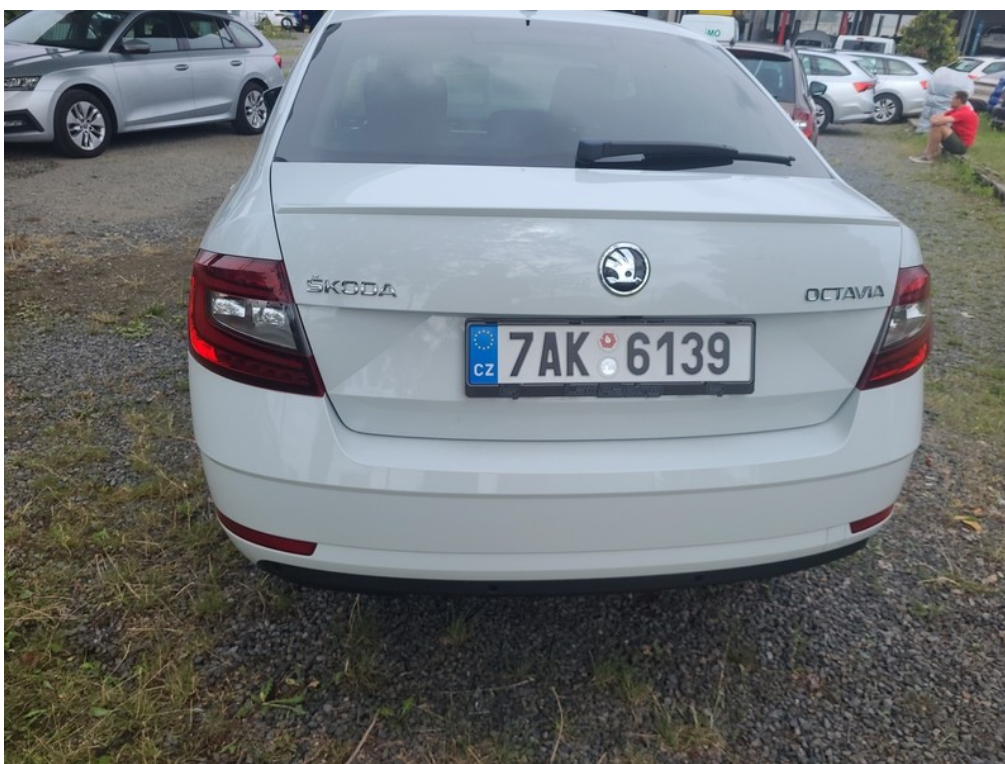
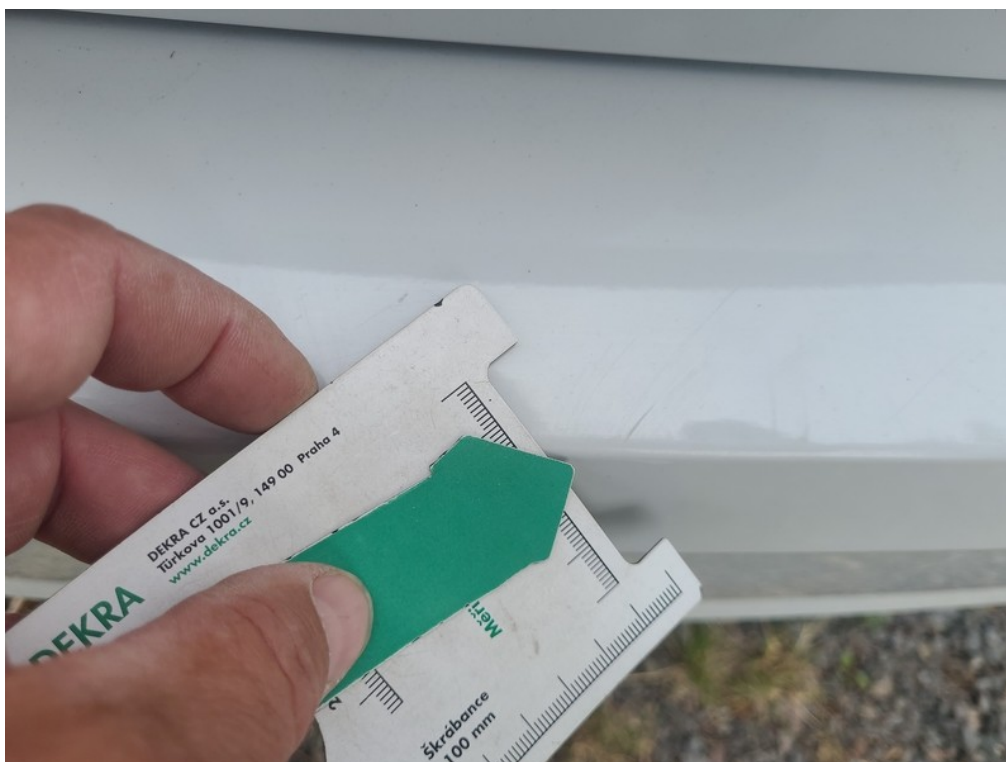
| SEZNAM POŠKOZENÍ | | |
|---|---|---|
| 4 | Zadní nárazník | Škrábance |

**4 Zadní nárazník - Škrábance**  
Umístění:

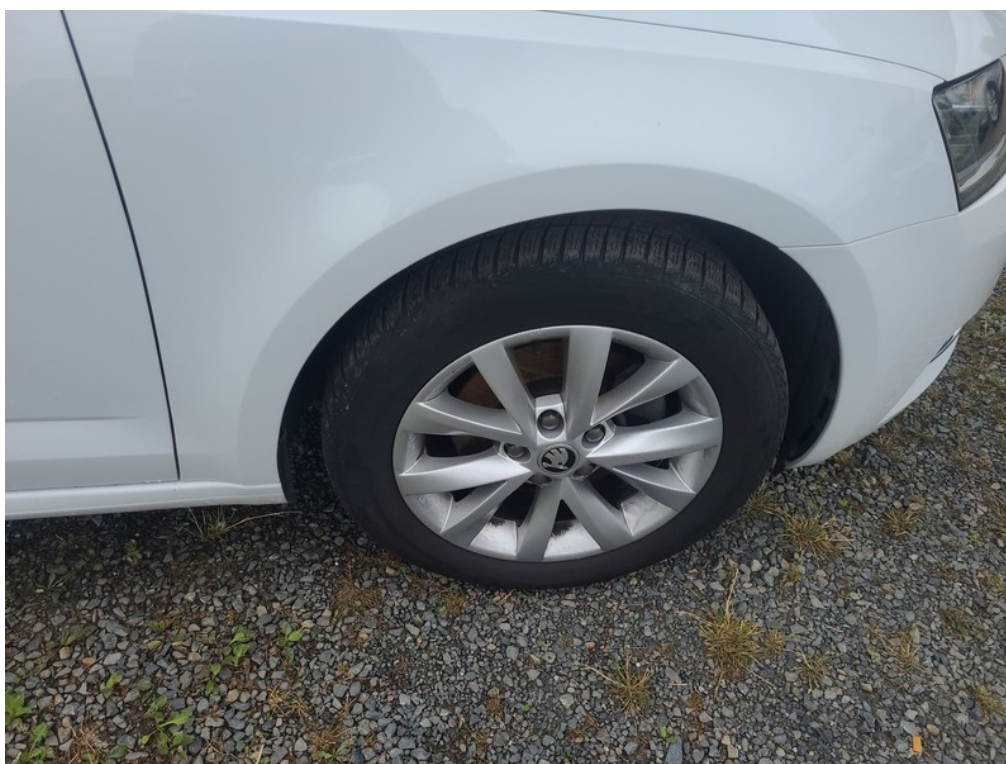
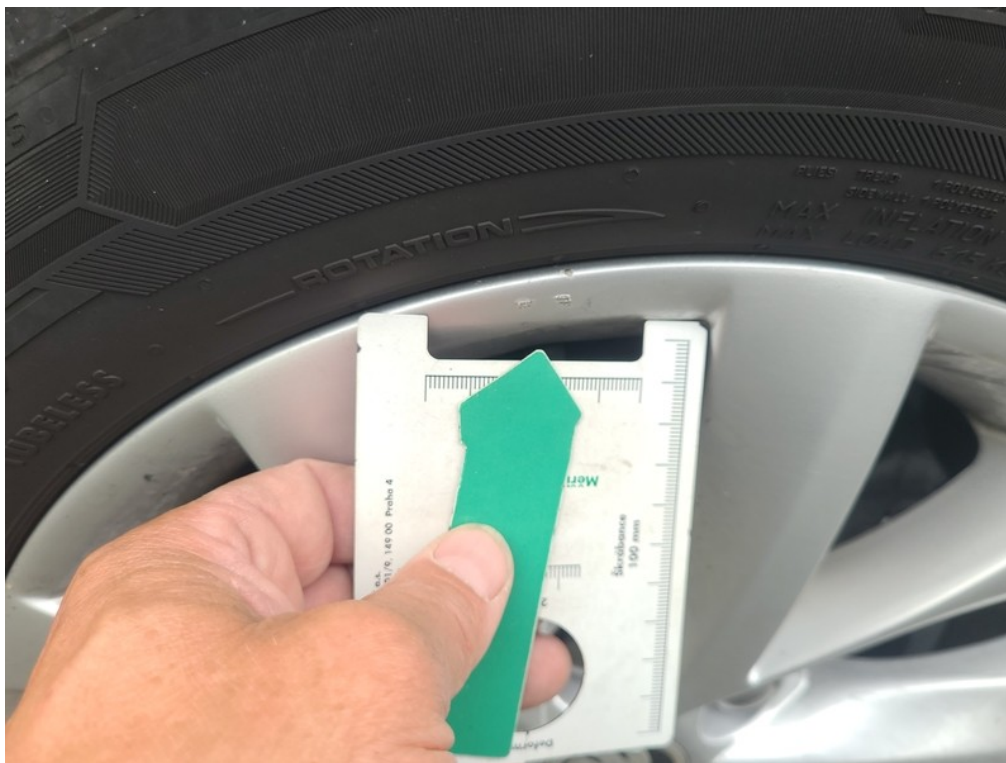
| SEZNAM POŠKOZENÍ | | |
|---|---|---|
| 5 | Disk PP kola | Škrábance |

**5 Disk PP kola - Škrábance**  
Umístění:

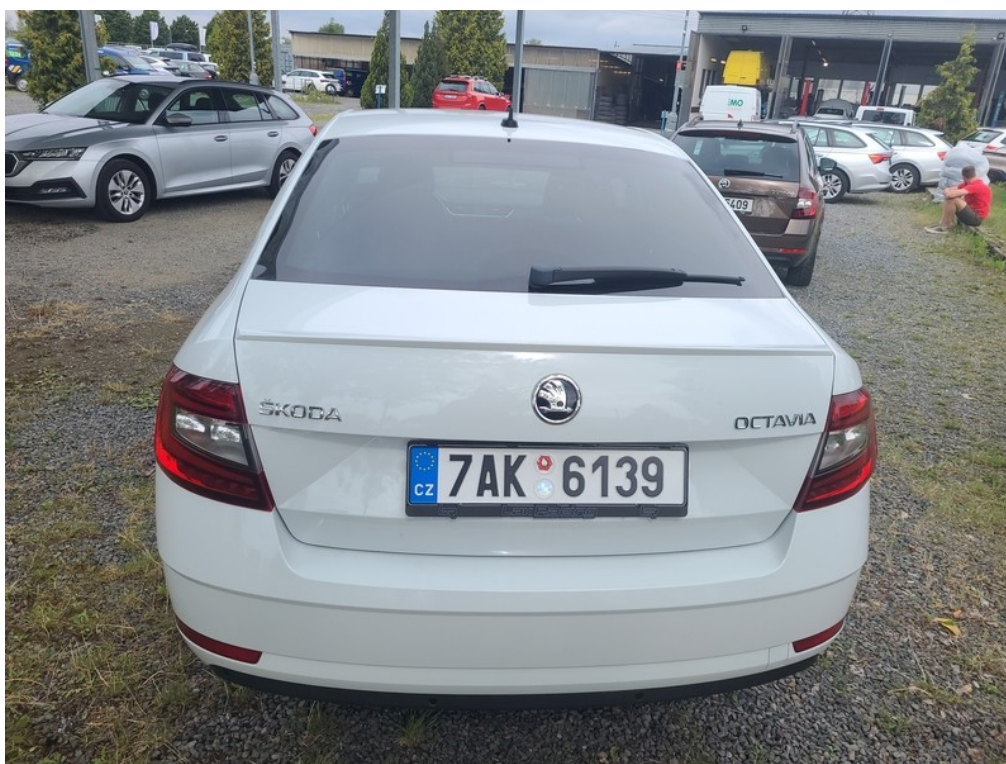
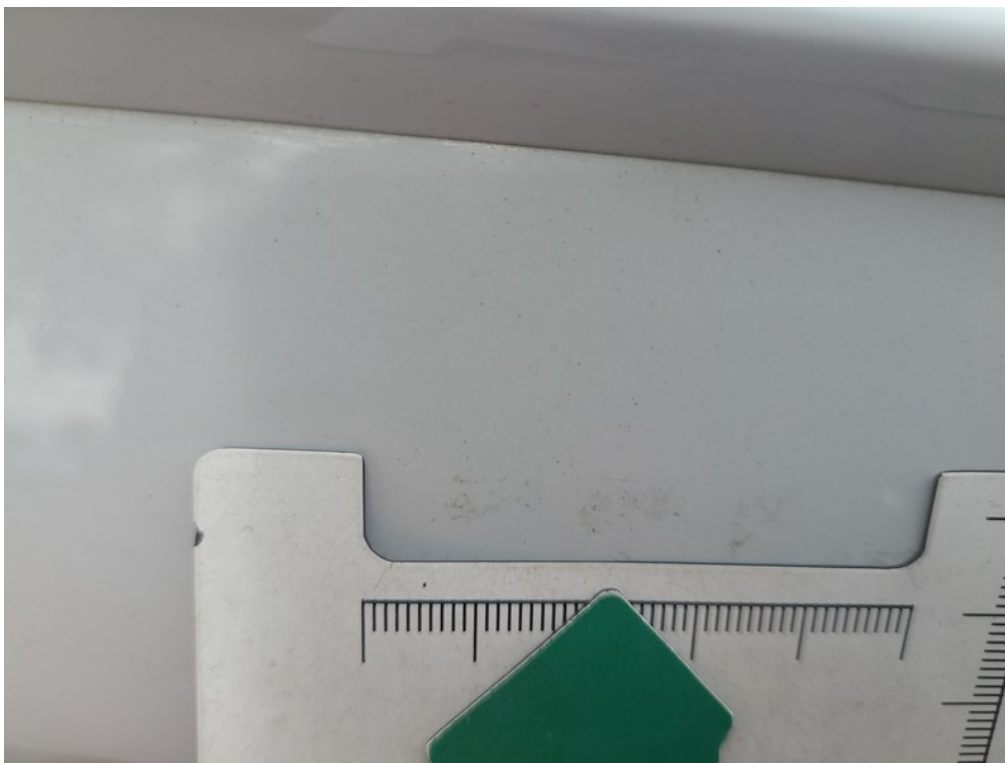
| SEZNAM POŠKOZENÍ | | |
|---|---|---|
| 6 | Víko zavazadlového prostoru | Škrábance |

**6** **Víko zavazadlového prostoru - Škrábance**  
Umístění: Exteriér (vnější prostor)

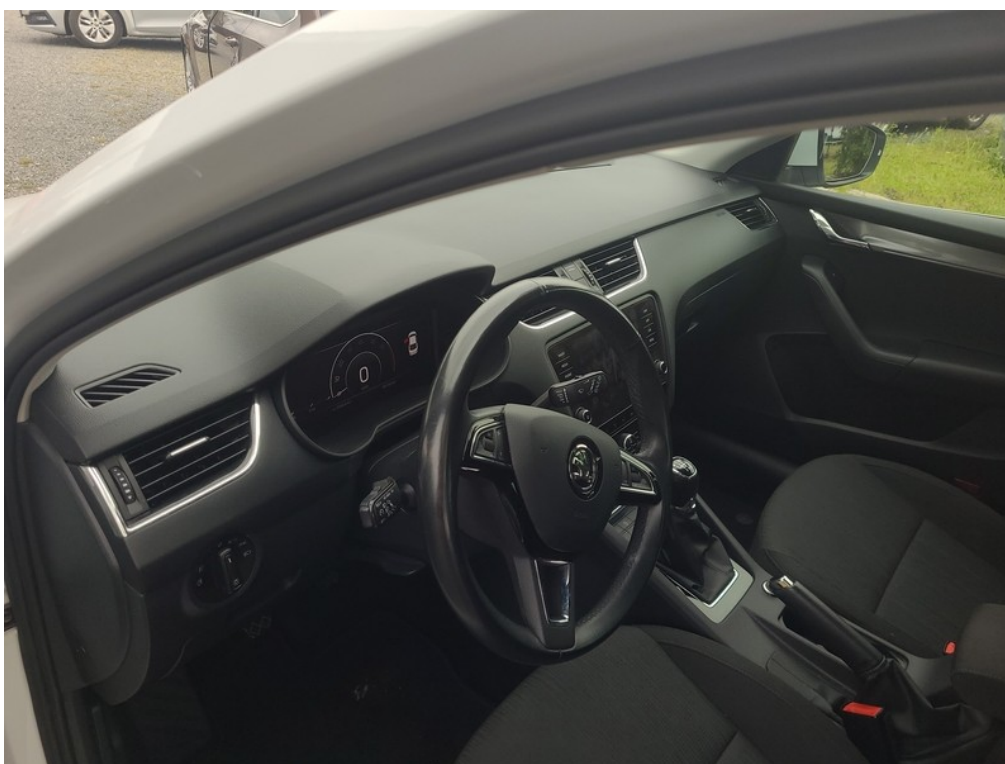
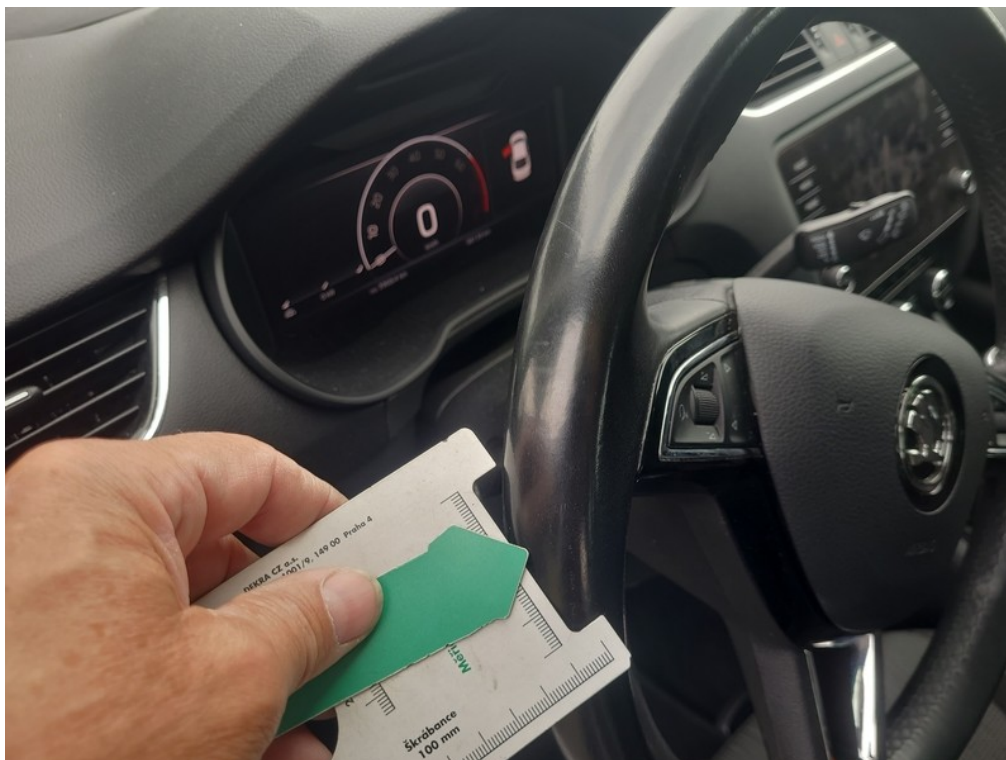
| SEZNAM POŠKOZENÍ | | |
|---|---|---|
| 7 | Volant | Opotřebení |

**7 Volant - Opatření**  
Umístění:

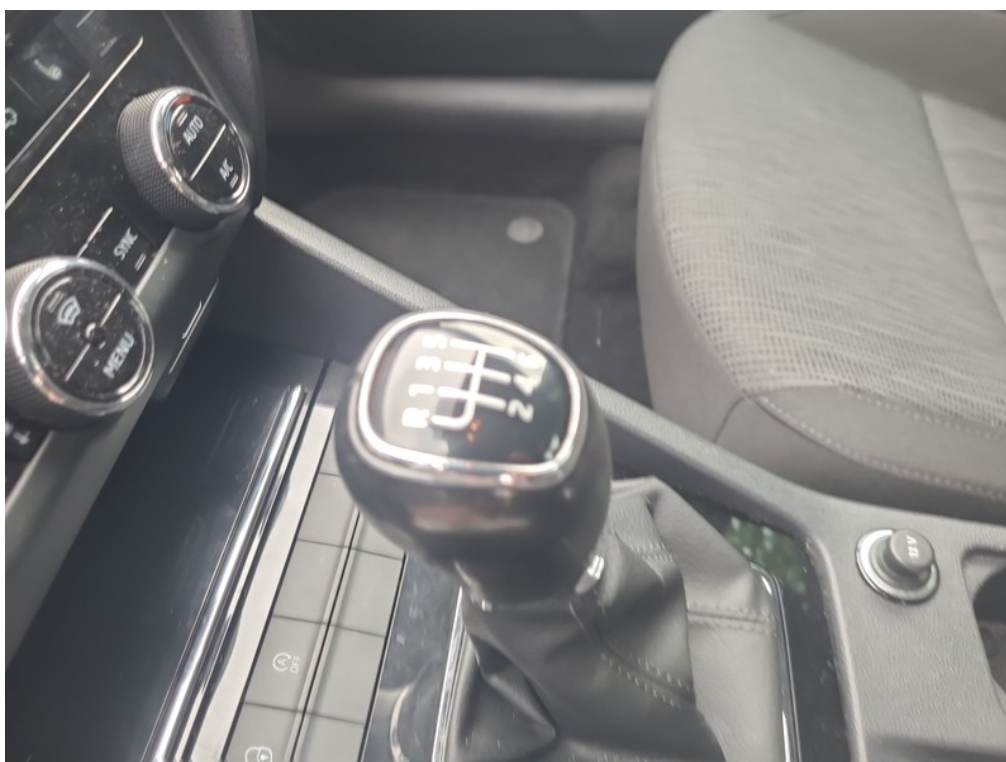
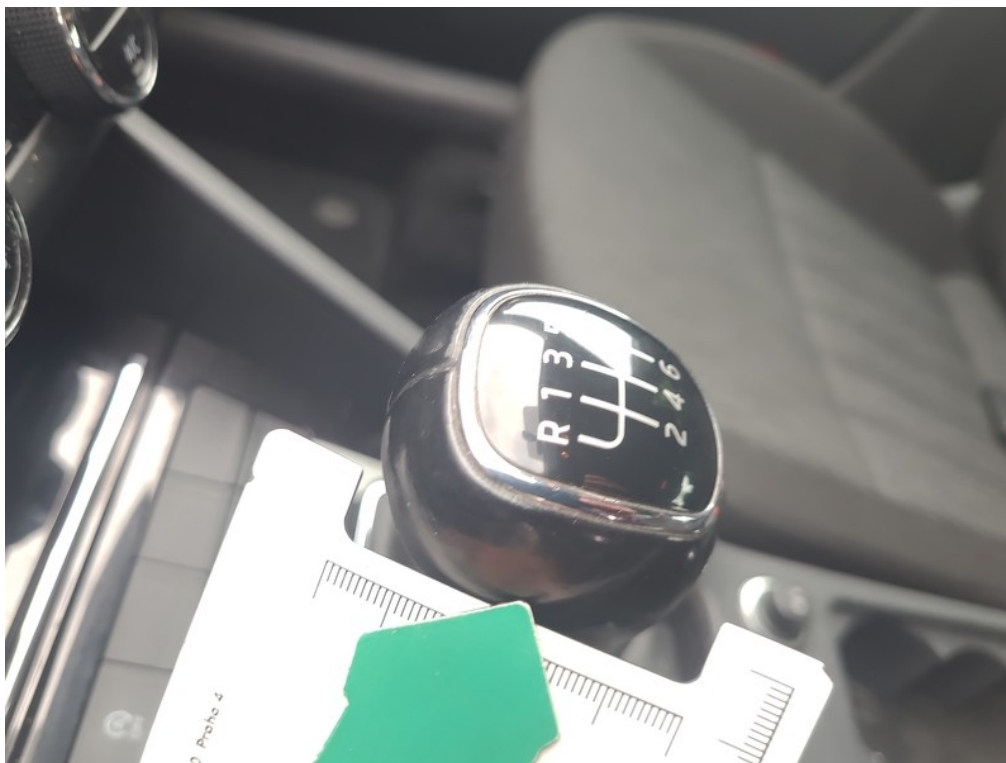
| SEZNAM POŠKOZENÍ | | |
|---|---|---|
| 8 | Řadicí páka | Opotřebení |

**8 Řadicí páka - Opotřebení**  
Umístění:

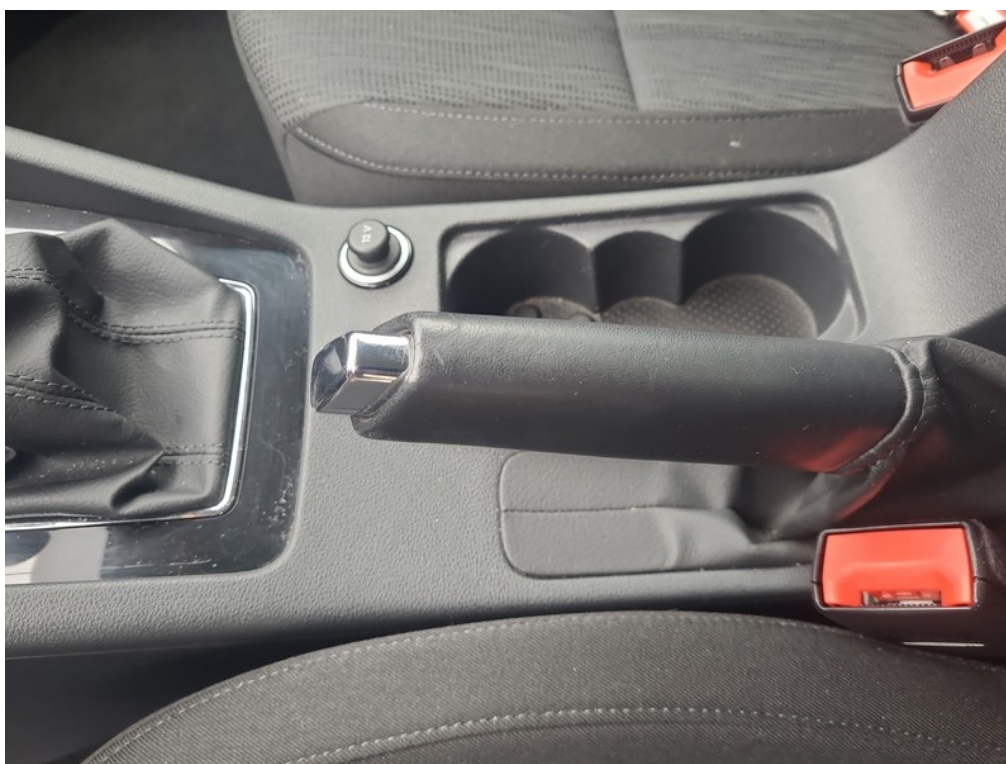
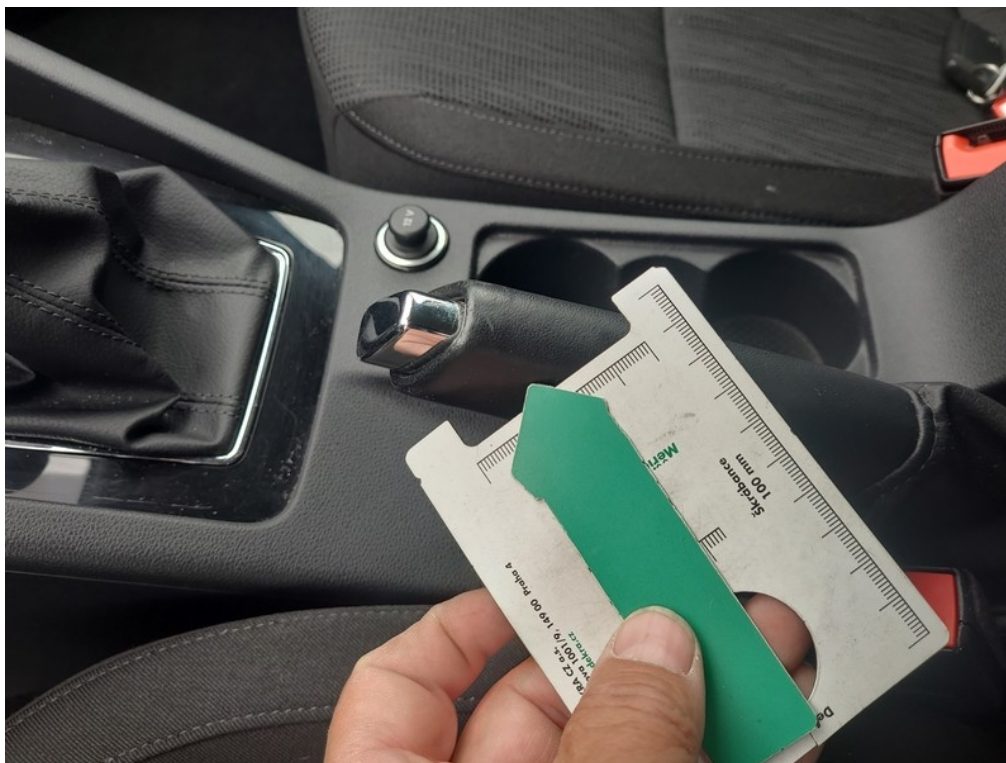
| SEZNAM POŠKOZENÍ | | |
|---|---|---|
| 9 | Ruční brzda | Opotřebení |

**9** Ruční brzda - Opatření  
Umístění:

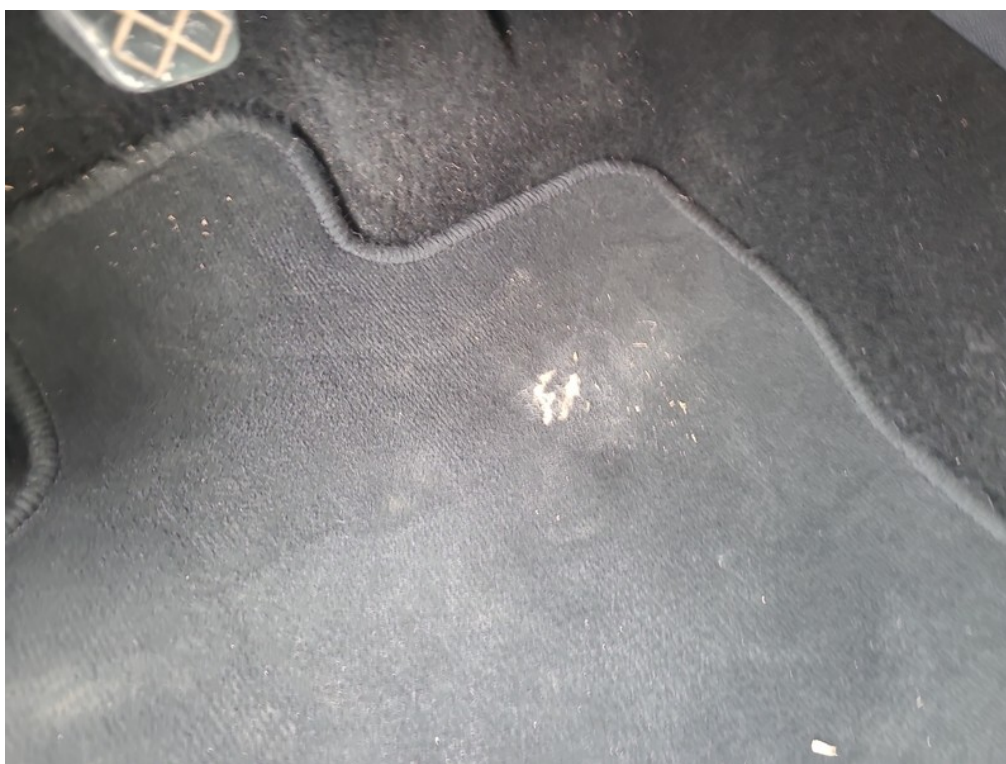
| SEZNAM POŠKOZENÍ | | |
|---|---|---|
| 10 | Přídavný koberec LP | Opotřebení |

10 **Přídavný koberec LP - Opatření**  
Umístění: Interiér (vnitřní prostor)

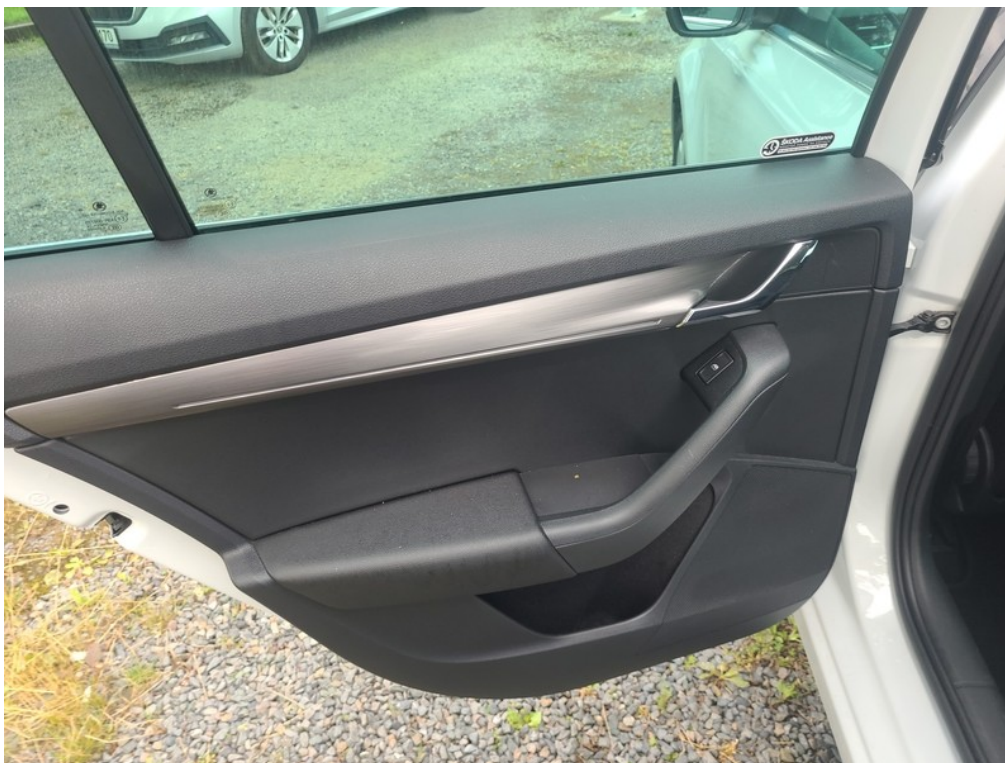
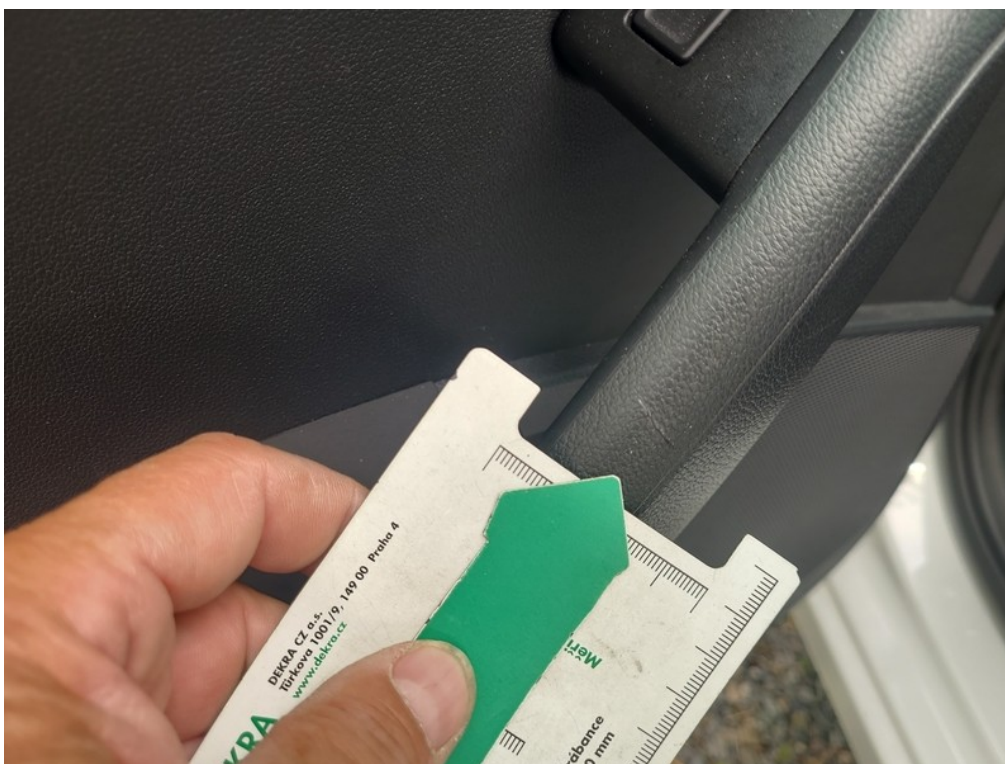
| SEZNAM POŠKOZENÍ | | |
|---|---|---|
| 11 | Madlo výplně LZ dveří | Škrábance |

**11 Madlo výplně LZ dveří - Škrábance**  
Umístění: Interiér (vnitřní prostor)

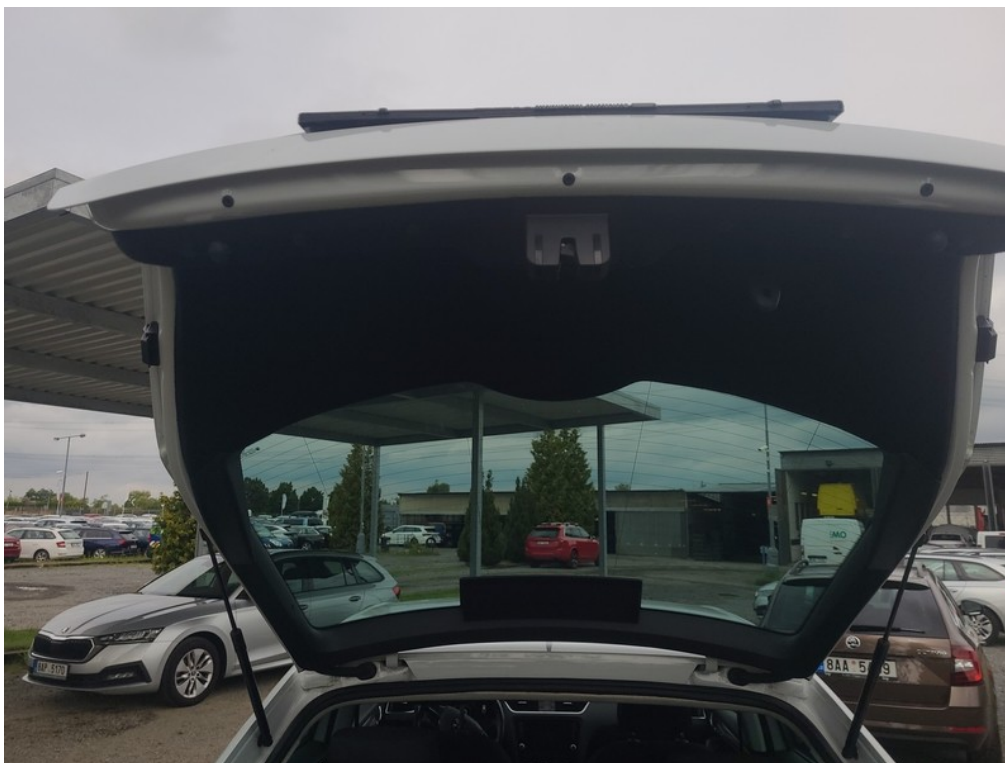
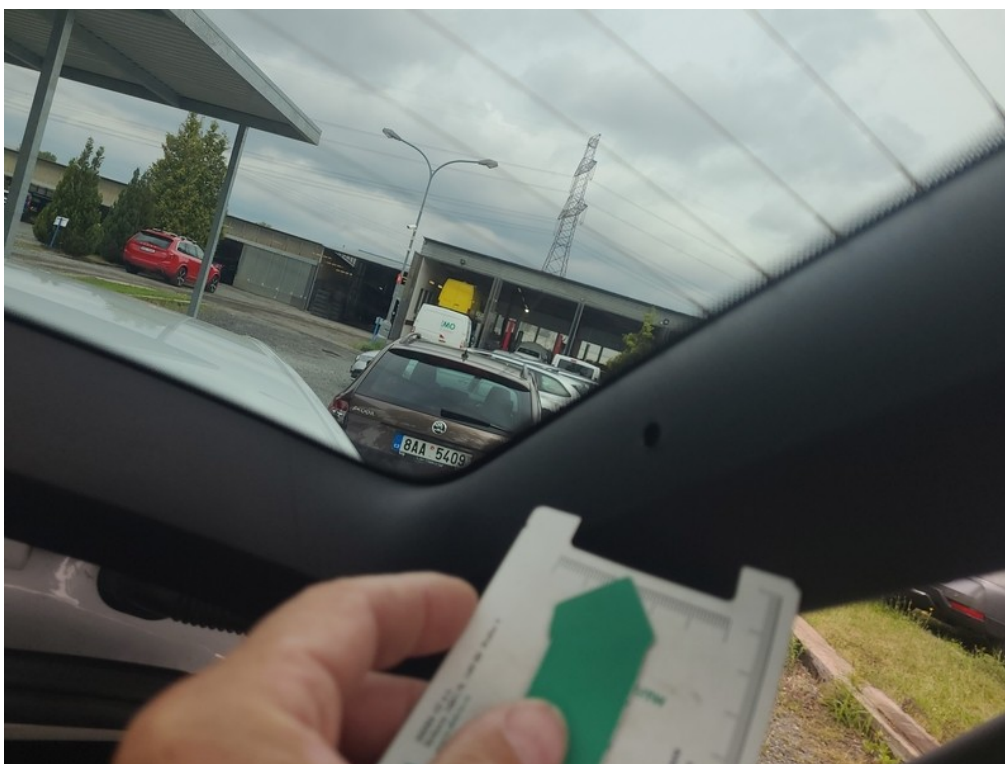
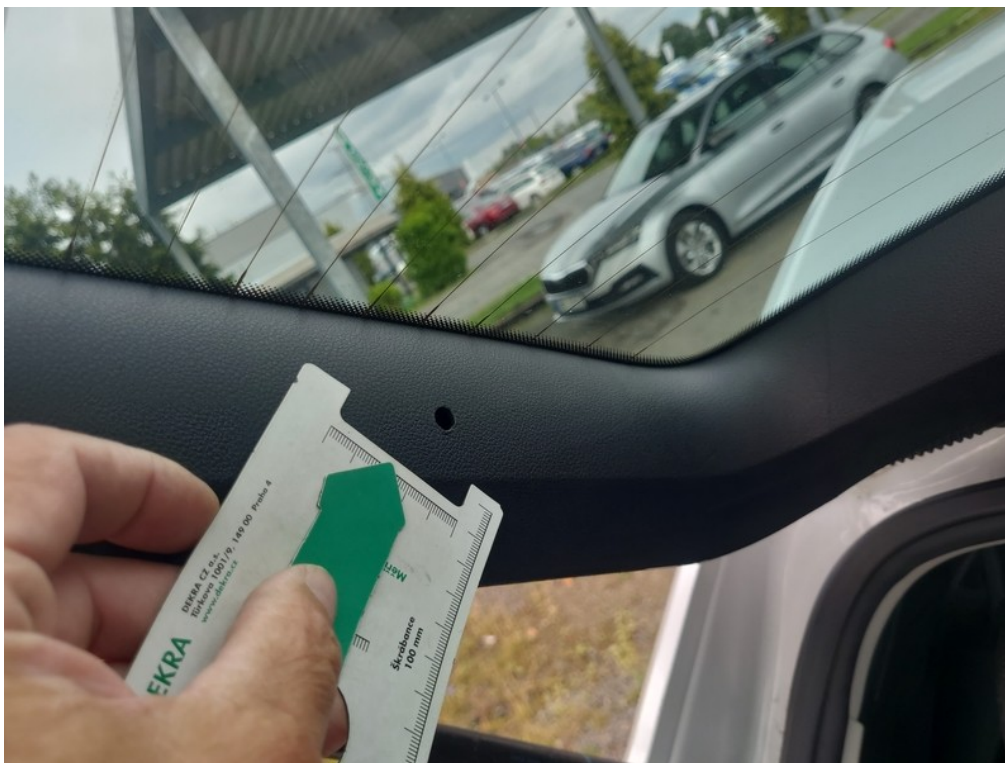
| SEZNAM POŠKOZENÍ | | |
|---|---|---|
| 12 | Plastový kryt víka zav. prostoru | Chybí |

**12** **Plastový kryt víka zav. prostoru - Chybí**  
Umístění: Interiér (vnitřní prostor)

Poznámka: Čepy

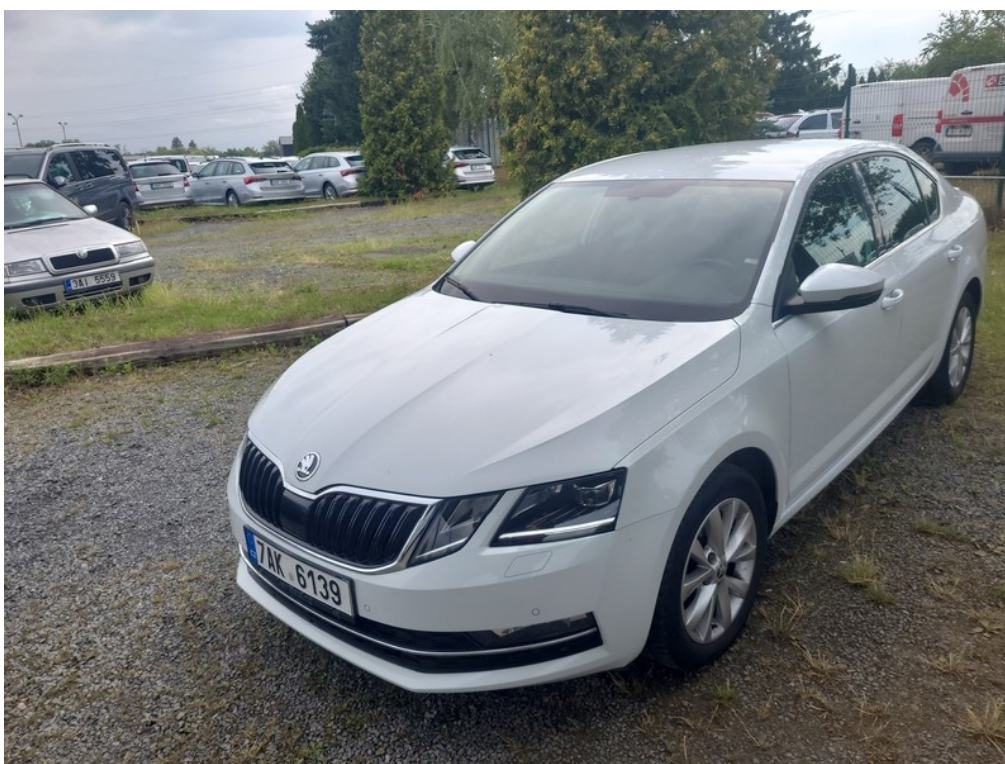
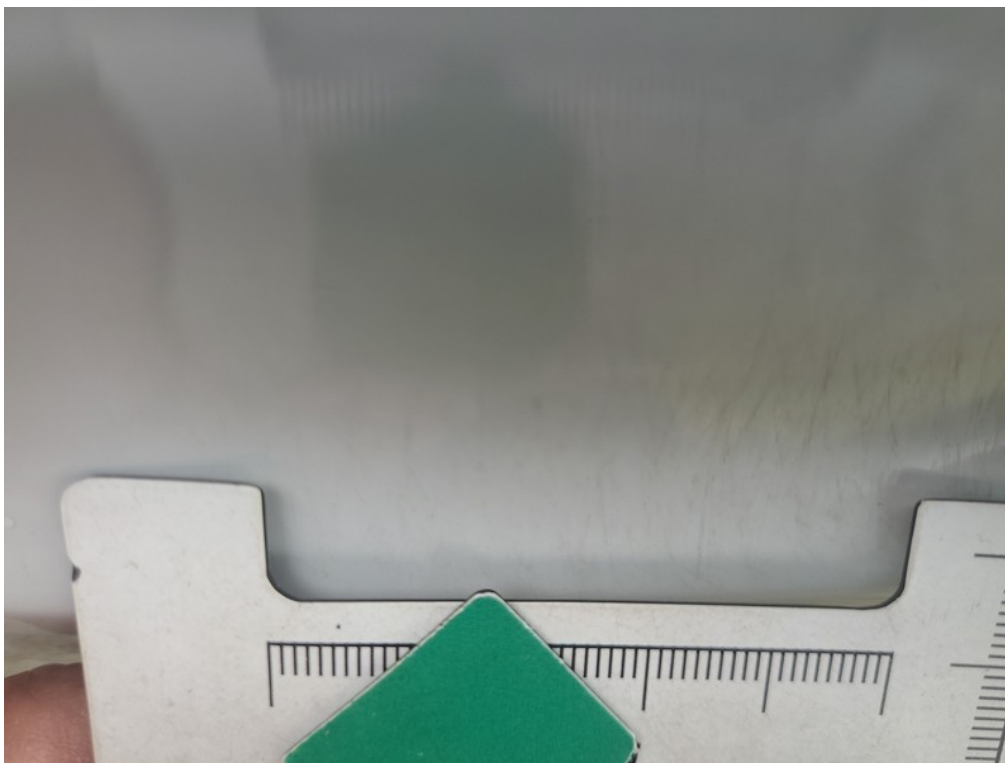
| SEZNAM POŠKOZENÍ | | |
|---|---|---|
| 13 | Celková plocha karoserie | Škrábance |

**13 Celková plocha karoserie - Škrábance**  
Umístění: Ostatní
